Bretagne, Côtes-d'Armor
Guingamp
20 Place du Centre

Maison, 20 Place du Centre (Guingamp)

Numéro de dossier : IA00003556

Cadre de l'étude : pré-inventaire , enquête thématique régionale Inventaire de l'architecture urbaine en pan de bois en Bretagne

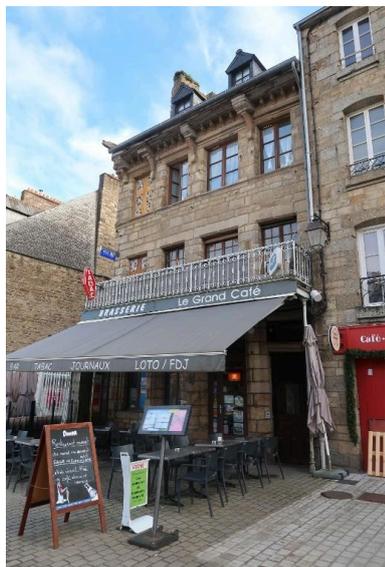
Façade maçonnerie ouvrant sur la place centrale.
Phot. Fanny Gosselin
IVR53_20252210399NUCA

Edifice dont la façade principale, maçonnée en pierres de taille, donne sur la place centrale. Des piliers créent quatre ouvertures au rez-de-chaussée, dont la porte d'entrée avec imposte à droite. Quatre fenêtres éclairent chacun des deux étages. Des abouts de poutre ressortent de sous la toiture, soutenus par des consoles en bois appuyées sur des culots en pierre. Cette disposition, ainsi que le petit ressaut du mur pignon nord interrogent quant à l'existence d'un pan de bois disparu. La maçonnerie en moellons, la forme des souches de cheminée ainsi qu'une pente de toiture modifiée, indiquent des reprises. Une gargouille en pierre prend par ailleurs place au-dessus du ressaut du pignon.

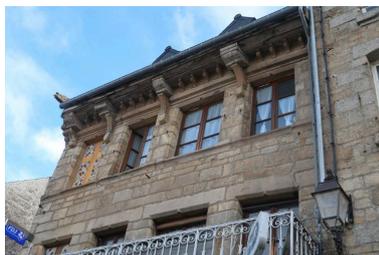
Des consoles en bois appuyées sur des corbelets en forme d'écus soutiennent les poutres de la toiture.
Phot. Fanny Gosselin
IVR53_20252210400NUCA

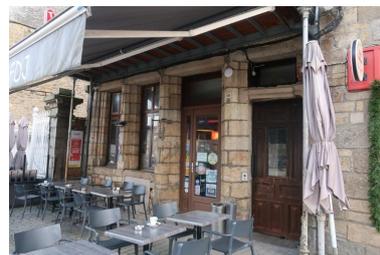
Le rez-de-chaussée maçonné comporte une porte d'entrée à imposte à droite et trois hautes baies.
Phot. Fanny Gosselin
IVR53_20252210401NUCA

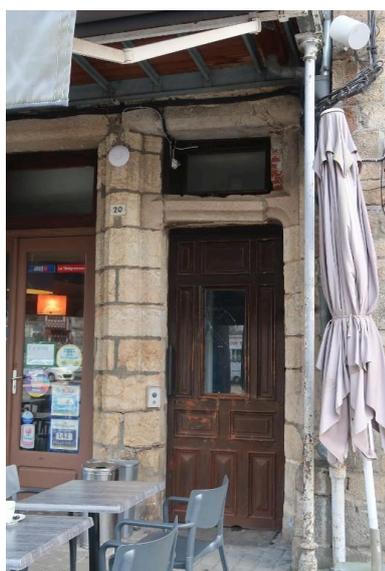
Porte d'entrée à imposte ornée d'une moulure, en partie droite de la façade.
Phot. Fanny Gosselin
IVR53_20252210402NUCA

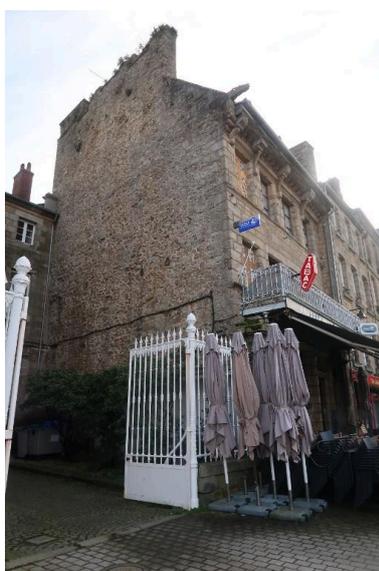
Pignon maçonné nord remanié comme en témoignent les souches de cheminée et la modification de la pente de la toiture.
Phot. Fanny Gosselin
IVR53_20252210403NUCA

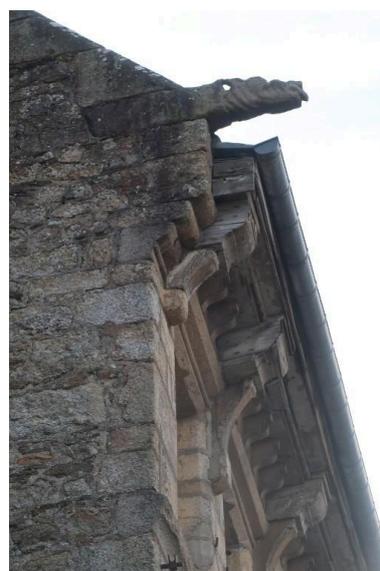
Gargouille en pierre insérée dans le pignon nord.
Phot. Fanny Gosselin
IVR53_20252210404NUCA

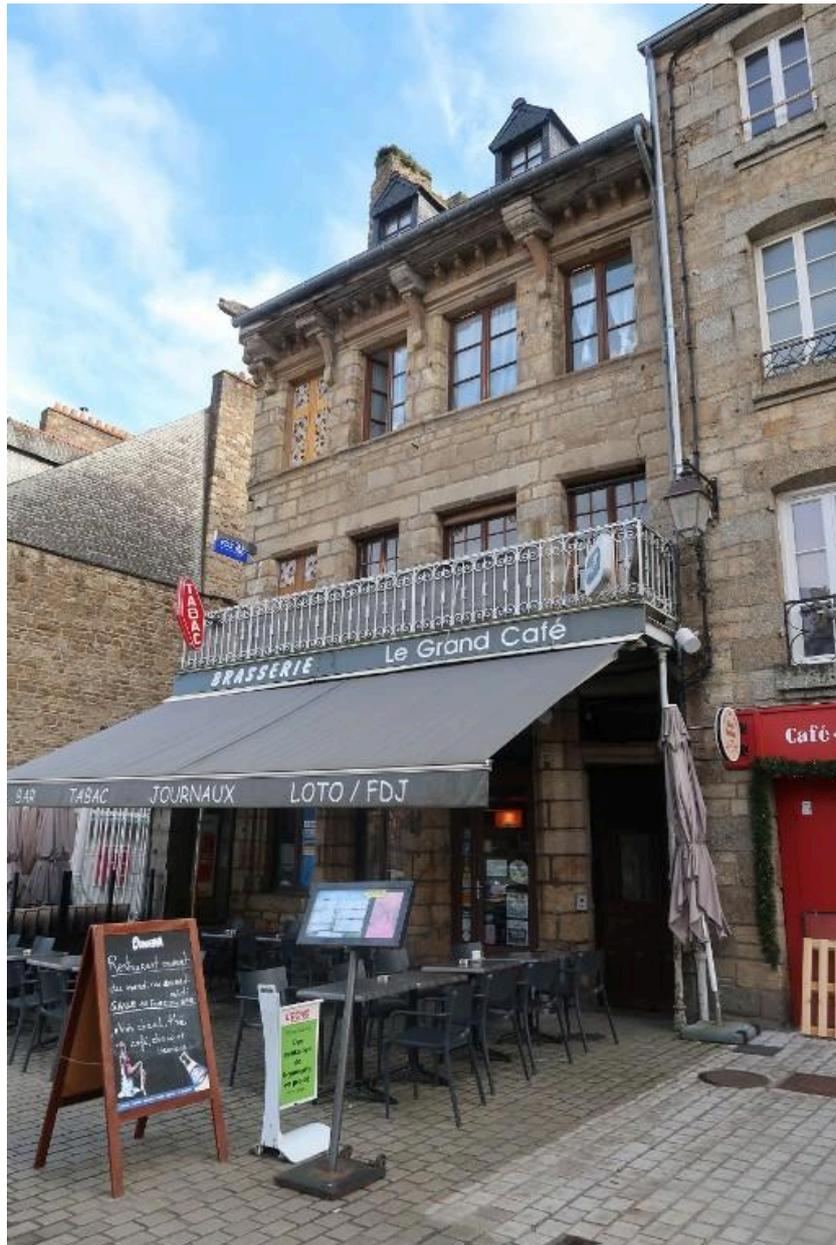
IVR53_20252210399NUCA

Façade maçonnerie ouvrant sur la place centrale.

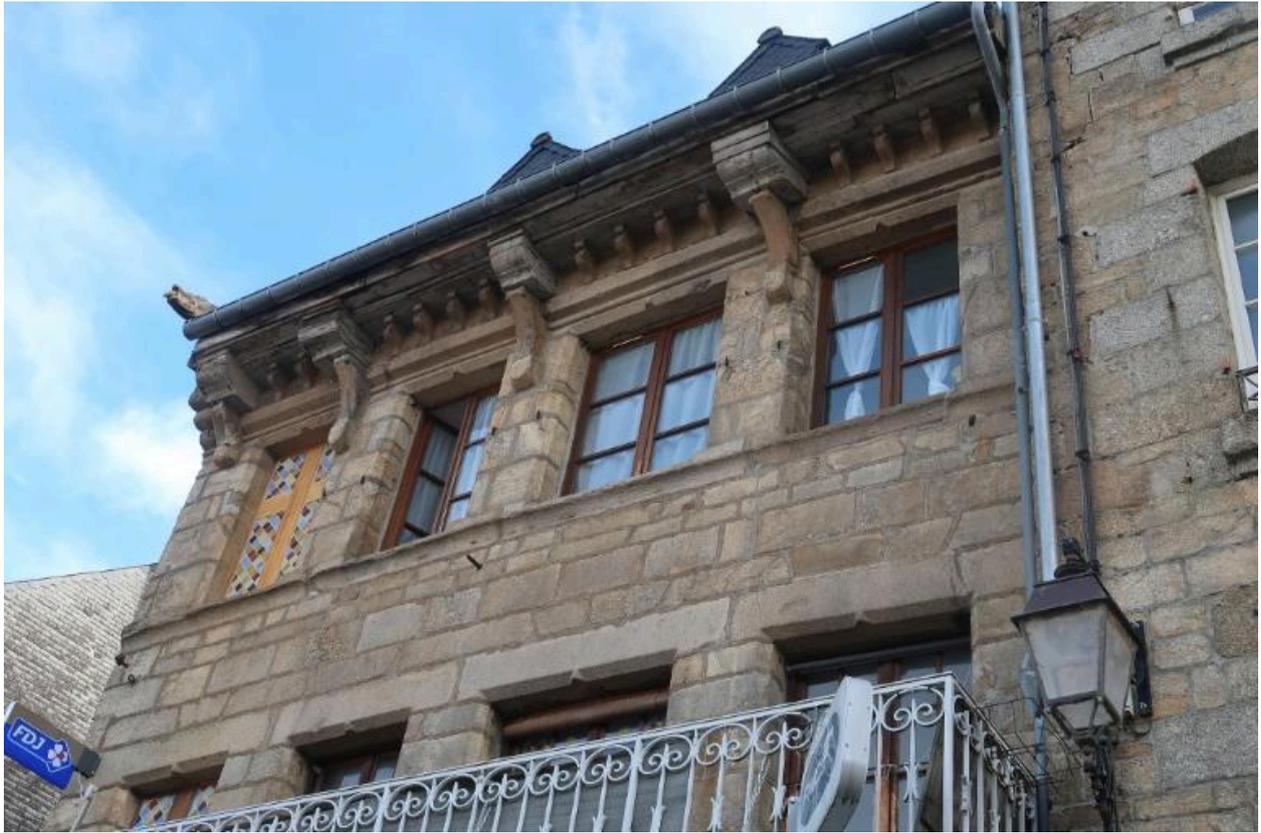
IVR53_20252210400NUCA

Des consoles en bois appuyées sur des corbelets en forme d'écus soutiennent les poutres de la toiture.

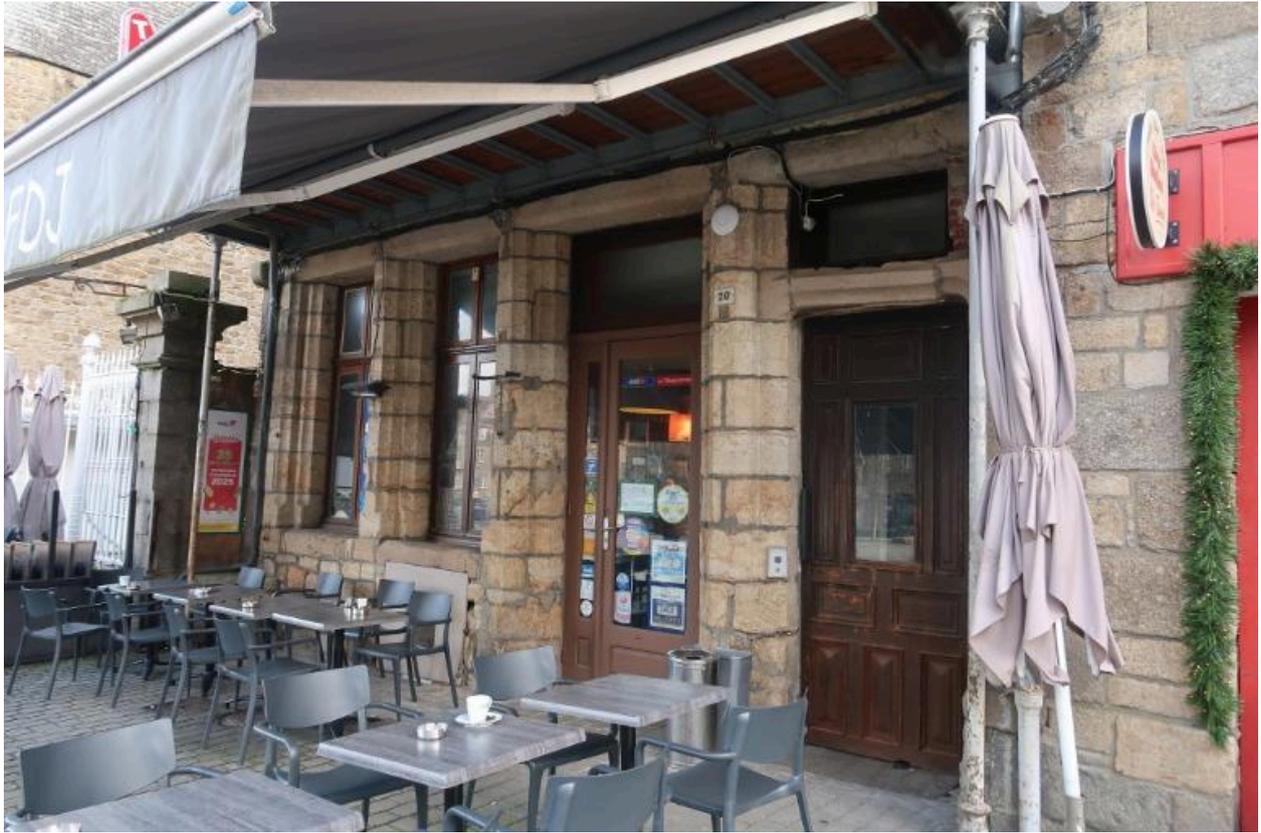
IVR53_20252210401NUCA

Le rez-de-chaussée maçonné comporte une porte d'entrée à imposte à droite et trois hautes baies.

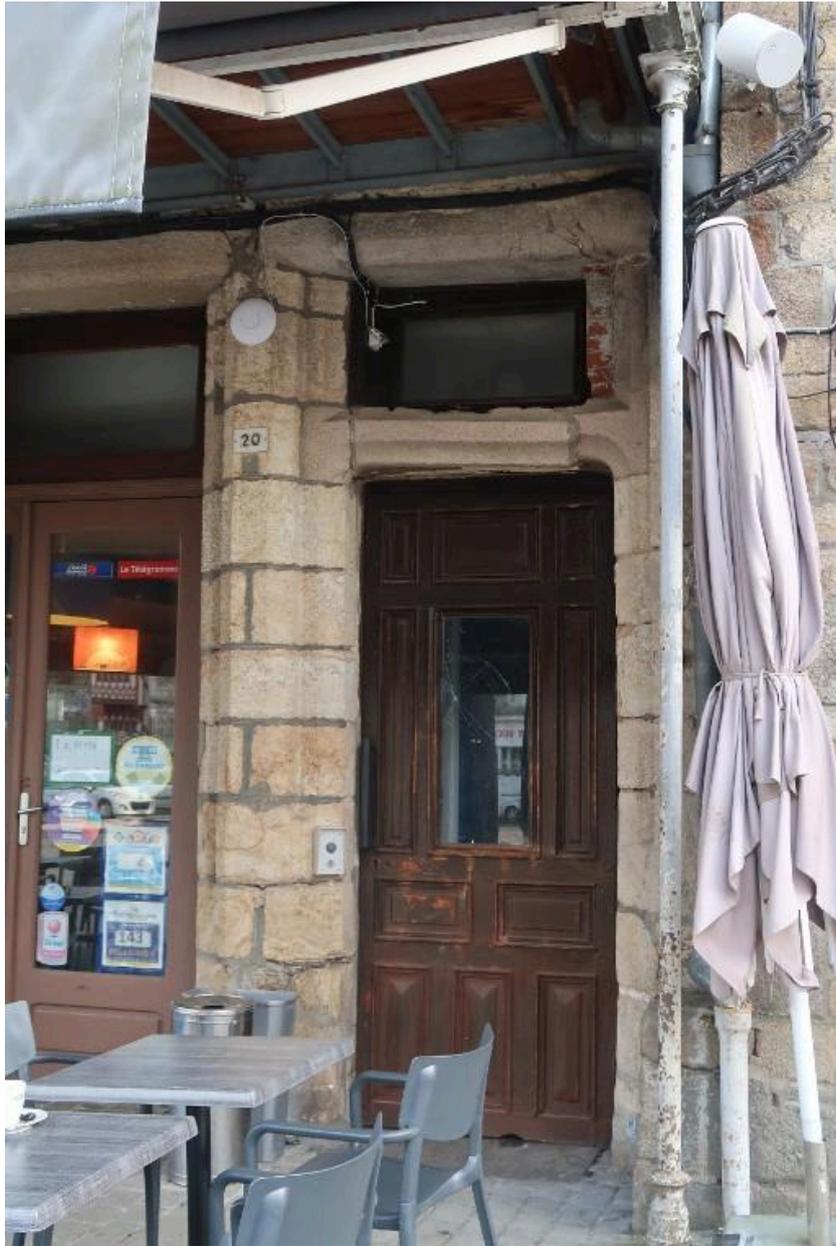
IVR53_20252210402NUCA

Porte d'entrée à imposte ornée d'une moulure, en partie droite de la façade.

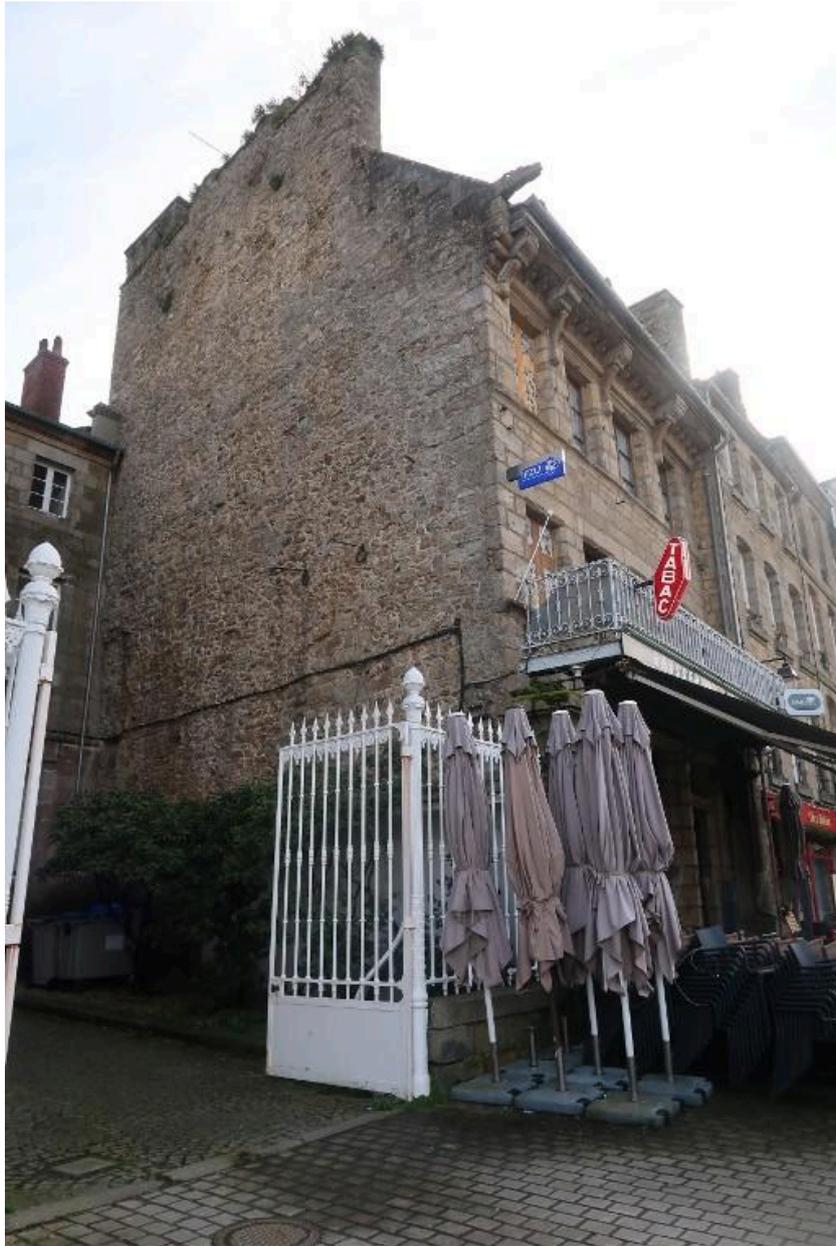
IVR53_20252210403NUCA

Pignon maçonné nord remanié comme en témoignent les souches de cheminée et la modification de la pente de la toiture.

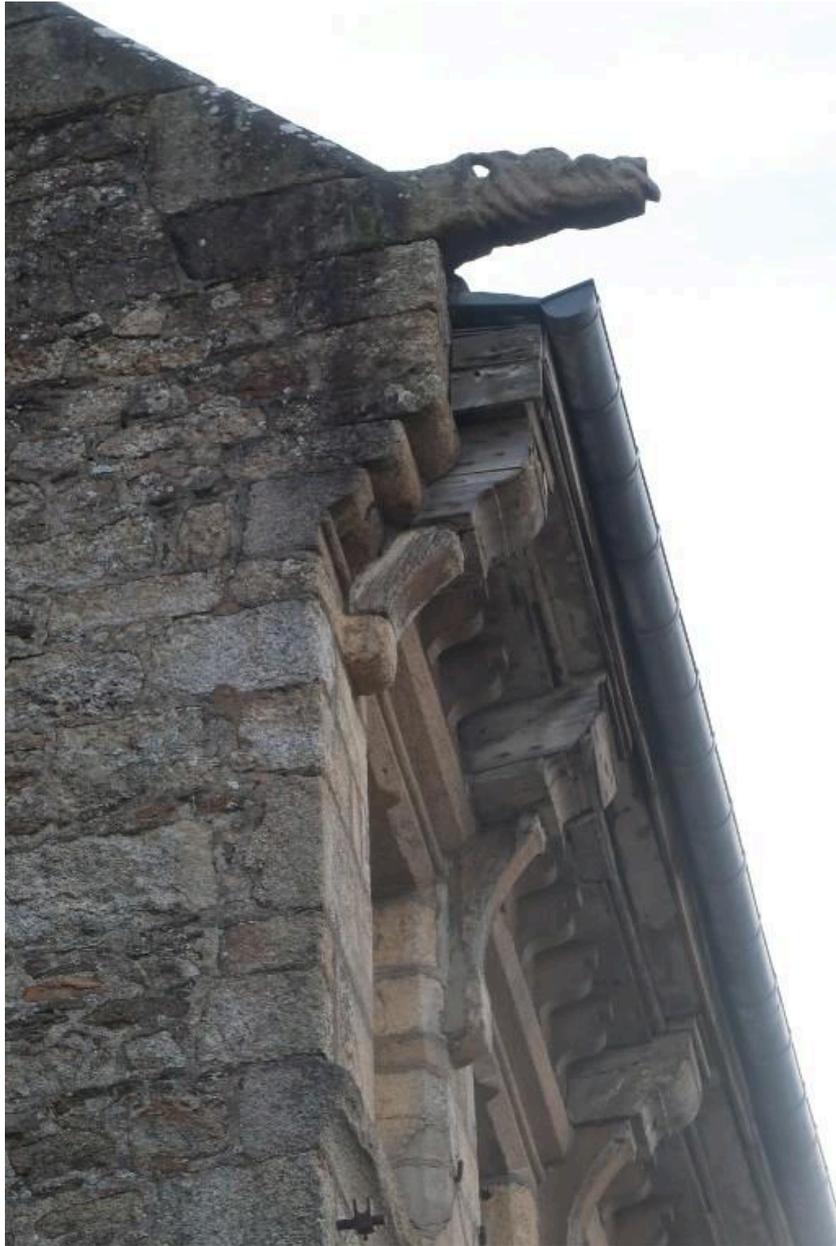
IVR53_20252210404NUCA

Gargouille en pierre insérée dans le pignon nord.
