Bretagne, Finistère
Le Conquet
Les Blancs Sablons

Redoute intermédiaire, Les Blancs Sablons (Le Conquet)

Numéro de dossier : IA29002136

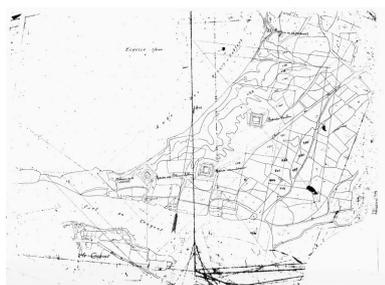
Plan du dispositif défensif des Blancs Sablons, milieu 19e siècle
Phot. Guy Artur, Phot. Norbert Lambert
IVR53_19872900009P

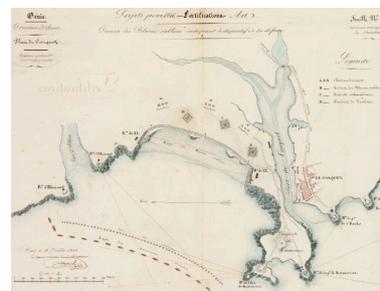
Plan du dispositif de défense des Blancs Sablons, feuille de dessin des projets pour 1846, 11 juillet 1846. Le dispositif de défense combine l'action des batteries de côte, des retranchements, des redoutes et de troupes mobiles
Phot. Service historique de la Défense
IVR53_20242910006NUCA

Plan du dispositif de défense des Blancs Sablons, feuille de dessin des projets pour 1846, 11 juillet 1846. Le dispositif de défense combine l'action des batteries de côte, des retranchements, des redoutes et de troupes mobiles

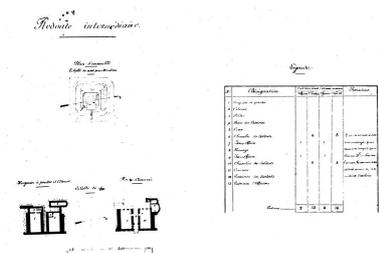
Plan de la redoute intermédiaire, milieu 19e siècle
Phot. Guy Artur, Phot. Norbert Lambert
IVR53_19872900006P

Plan de la redoute intermédiaire, milieu 19e siècle

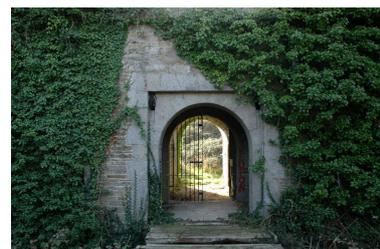
Vue de l'entrée située au centre de l'escarpe est (état en 2006). Réalisée en pierre de taille, l'entrée en arc plein cintre dispose d'un linteau en plate-bande à quatre claveaux et clé. Le linteau n'est pas millésimé. Elle est à l'origine dotée d'un pont-levis
Phot. Guillaume Lécueillier
IVR53_20062904623NUCA

Vue de l'entrée située au centre de l'escarpe est (état en 2006). Réalisée en pierre de taille, l'entrée en arc plein cintre dispose d'un linteau en plate-bande à quatre claveaux et clé. Le linteau n'est pas millésimé. Elle est à l'origine dotée d'un pont-levis

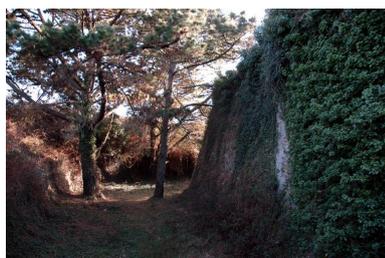
Vue de l'escarpe est et du fossé sec envahis par la végétation depuis la passerelle (état en 2006)
Phot. Guillaume Lécueillier
IVR53_20062904624NUCA

Vue de l'escarpe est et du fossé sec envahis par la végétation depuis la passerelle (état en 2006)

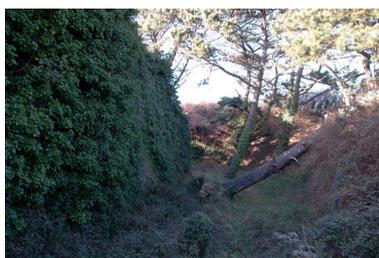
Vue de l'escarpe est et du fossé sec envahis par la végétation depuis la passerelle (état en 2006)
Phot. Guillaume Lécueillier
IVR53_20062904625NUCA

Vue de l'escarpe est et du fossé sec envahis par la végétation depuis la passerelle (état en 2006)

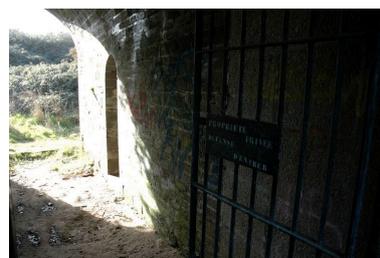
Vue du passage d'entrée et de la grille fermant l'accès à la redoute (état en 2006). A droite, l'une des deux portes en arc plein cintre du passage d'entrée
Phot. Guillaume Lécueillier
IVR53_20062904626NUCA

Vue du passage d'entrée et de la grille fermant l'accès à la redoute (état en 2006). A droite, l'une des deux portes en arc plein cintre du passage d'entrée

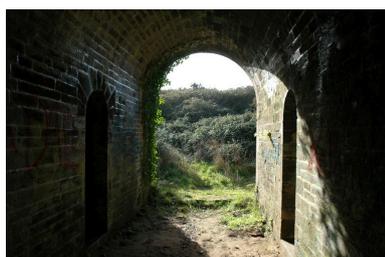
Vue du passage d'entrée voûté en berceau et de la cour intérieure (état en 2006). Le passage d'entrée présente deux portes en arc plein cintre disposées de part et d'autre
Phot. Guillaume Lécueillier
IVR53_20062904627NUCA

Vue du passage d'entrée voûté en berceau et de la cour intérieure (état en 2006). Le passage d'entrée présente deux portes en arc plein cintre disposées de part et d'autre

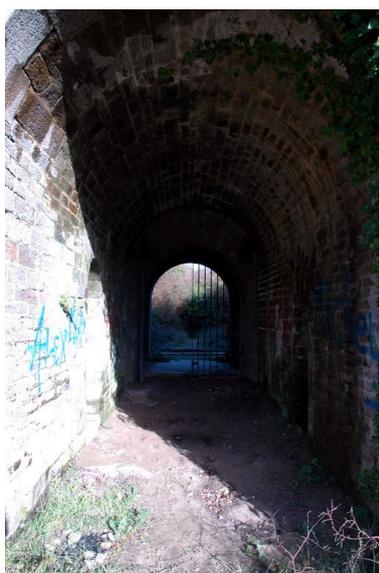
Vue du passage d'entrée voûté en berceau et de la grille fermant l'accès à la redoute (état en 2006)
Phot. Guillaume Lécueillier
IVR53_20062904628NUCA

Vue du passage d'entrée voûté en berceau et de la grille fermant l'accès à la redoute (état en 2006)

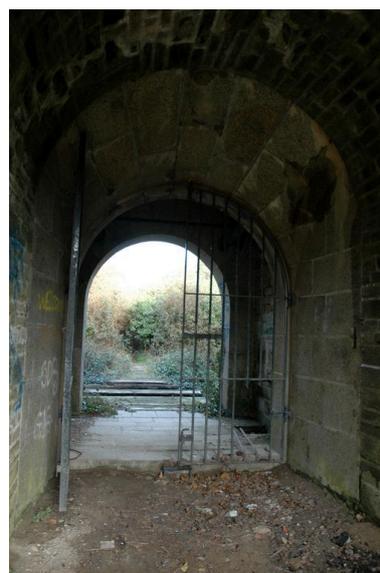
Vue du passage d'entrée voûté en berceau et de la grille fermant l'accès à la redoute (état en 2006)
Phot. Guillaume Lécueillier
IVR53_20062904629NUCA

Vue du passage d'entrée voûté en berceau et de la grille fermant l'accès à la redoute (état en 2006)

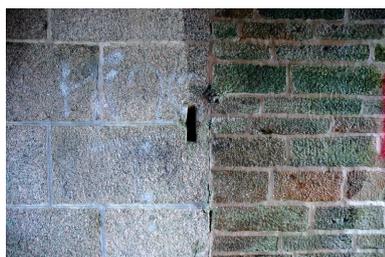
Vue de détail du passage d'entrée voûté en berceau : pierres de taille de granite contre moellons équarris (état en 2006)
Phot. Guillaume Lécueillier
IVR53_20062904630NUCA

Vue de détail du passage d'entrée voûté en berceau : pierres de taille de granite contre moellons équarris (état en 2006)

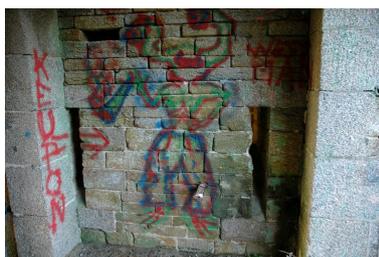
Vue du sas d'entrée : créneaux de fusillade (état en 2006)
Phot. Guillaume Lécueillier
IVR53_20062904631NUCA

Vue du sas d'entrée : créneaux de fusillade (état en 2006)

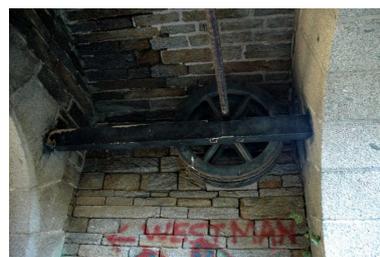
Vue du passage d'entrée : vestiges du pont-levis à contrepoids (état en 2006)
Phot. Guillaume Lécueillier
IVR53_20062904632NUCA

Vue du passage d'entrée : vestiges du pont-levis à contrepoids (état en 2006)

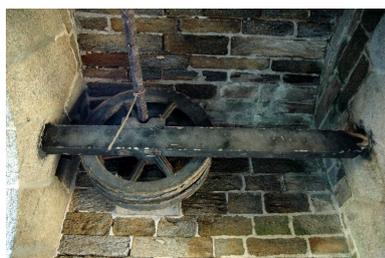
Vue du passage d'entrée :
vestiges du pont-levis à
contrepois (état en 2006)
Phot. Guillaume Lécueillier
IVR53_20062904633NUCA

Vue du passage d'entrée : vestiges du pont-levis à contrepoids (état en 2006)

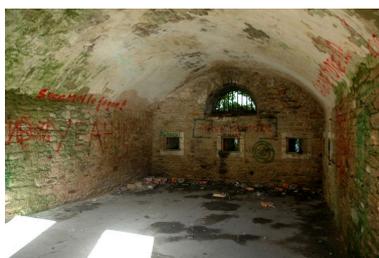
Vue de la chambrée de soldats
nord (état en 2006). Sur le mur
du fond, haute baie barreaudée
et trois créneaux de fusillade.
Sur le mur latéral à droite,
créneaux du sas d'entrée
Phot. Guillaume Lécueillier
IVR53_20062904634NUCA

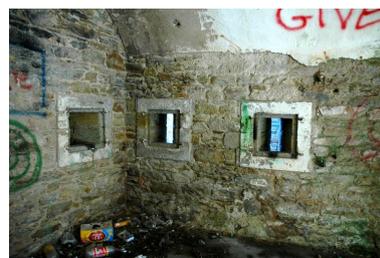
Vue de la chambrée de soldats nord
(état en 2006). Sur le mur latéral
de droite, créneaux du sas d'entrée
Phot. Guillaume Lécueillier
IVR53_20062904635NUCA

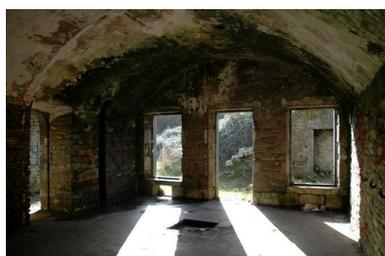
Vue de la chambrée de soldats
nord vers la cour (état en 2006). A
gauche, une porte permet de rejoindre
directement le passage d'entrée.
Vers la cour, porte encadrée de
deux fenêtres. La trappe dans le
sol permettait d'accéder à la citerne
Phot. Guillaume Lécueillier
IVR53_20062904636NUCA

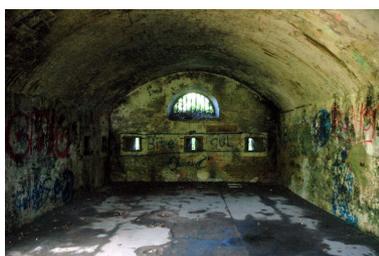
Vue de la chambrée de soldats sud
(état en 2006). Sur le mur du fond,
haute baie barreaudée et créneaux
de fusillade. Sur le mur latéral à
gauche, créneaux du sas d'entrée
Phot. Guillaume Lécueillier
IVR53_20062904637NUCA

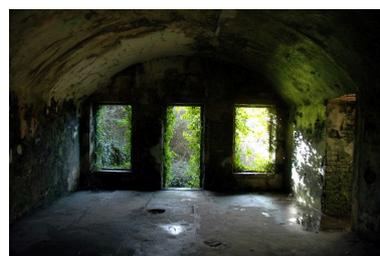
Vue de la chambrée de soldats
sud vers la cour (état en 2006).
A droite, une porte permet
de rejoindre directement le
passage d'entrée. Vers la cour,
porte encadrée de deux fenêtres
Phot. Guillaume Lécueillier
IVR53_20062904638NUCA

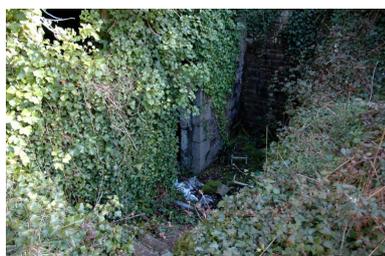
Vue de l'escalier et de la petite
cour permettant l'accès au
magasin à poudre situé en
sous-sol (état en 2006). Le site
est envahi par la végétation
Phot. Guillaume Lécueillier
IVR53_20062904639NUCA

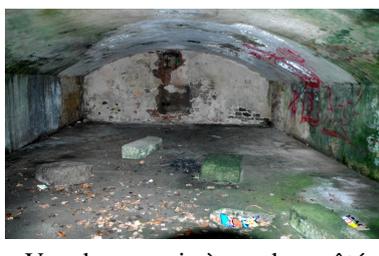
Vue du magasin à poudre voûté
situé en sous-sol (état en 2006)
Phot. Guillaume Lécueillier
IVR53_20062904640NUCA

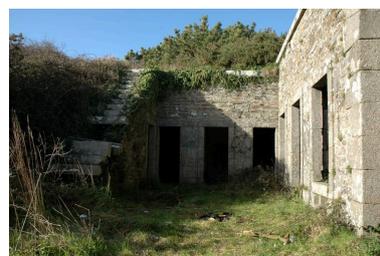
Vue de la cour vers le nord (état
en 2006). A gauche, l'escalier
permettant l'accès à la plate-
forme ; au centre, les latrines et la
cuisine ; à droite, les ouvertures
de la chambrée de soldats nord
Phot. Guillaume Lécueillier
IVR53_20062904641NUCA

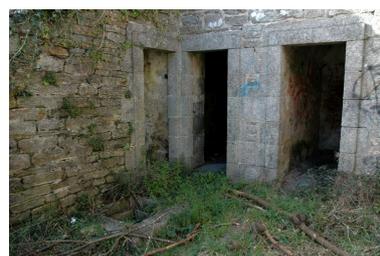
Vue de la cour vers le nord-est (état en 2006). A gauche, l'escalier permettant l'accès à la plate-forme ; au centre, les latrines et la cuisine ; à droite, les ouvertures de la chambrée de soldats nord (porte encadrée de deux fenêtres)
Phot. Guillaume Lécueillier
IVR53_20062904642NUCA

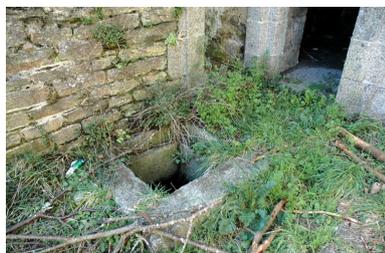
Vue du regard de la fosse des latrines (état en 2006)
Phot. Guillaume Lécueillier
IVR53_20062904645NUCA

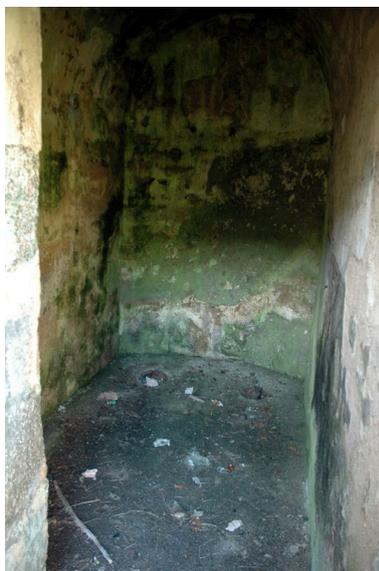
Vue des latrines (état en 2006). Elles étaient double
Phot. Guillaume Lécueillier
IVR53_20062904646NUCA

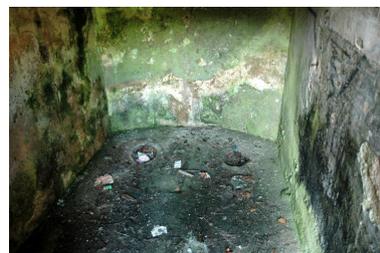
Vue des latrines (état en 2006). Elles étaient double
Phot. Guillaume Lécueillier
IVR53_20062904647NUCA

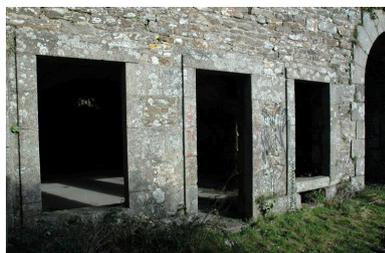
Vue des ouvertures de la chambrée de soldats nord (état en 2006)
Phot. Guillaume Lécueillier
IVR53_20062904648NUCA

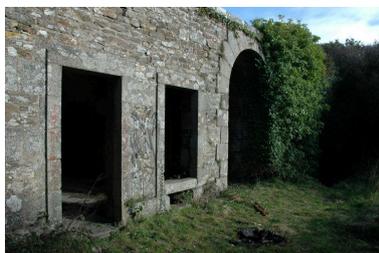
Vue des ouvertures de la chambrée de soldats nord et du passage d'entrée en arc plein cintre (état en 2006)
Phot. Guillaume Lécueillier
IVR53_20062904649NUCA

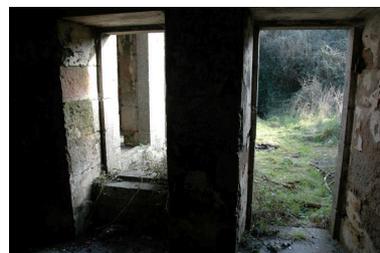
Vue de la cuisine depuis l'intérieur vers l'extérieur (état en 2006)
Phot. Guillaume Lécueillier
IVR53_20062904650NUCA

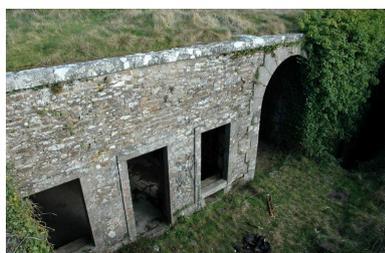
Vue des ouvertures de la chambrée de soldats nord et du passage d'entrée en arc plein cintre depuis la plate-forme (état en 2006)
Phot. Guillaume Lécueillier
IVR53_20062904652NUCA

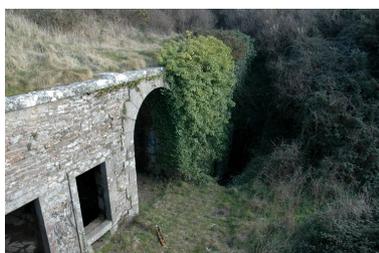
Vue des ouvertures de la chambrée de soldats nord et du passage d'entrée en arc plein cintre depuis la plate-forme (état en 2006)
Phot. Guillaume Lécueillier
IVR53_20062904653NUCA

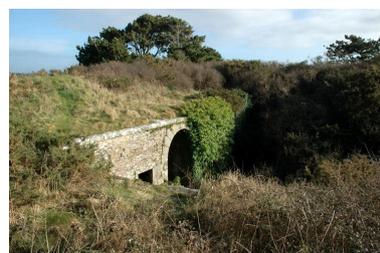
Vue générale de la cour vers le sud depuis la plate-forme (état en 2006). La redoute est envahie par la végétation
Phot. Guillaume Lécueillier
IVR53_20062904654NUCA

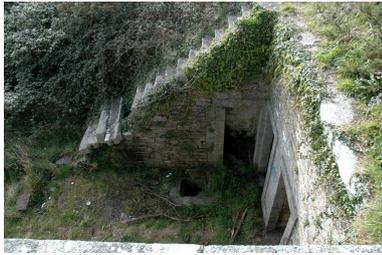
Vue de l'escalier desservant la plate-
forme (état en 2006). Le regard
est celui de la fosse des latrines
Phot. Guillaume Lécueillier
IVR53_20062904655NUCA

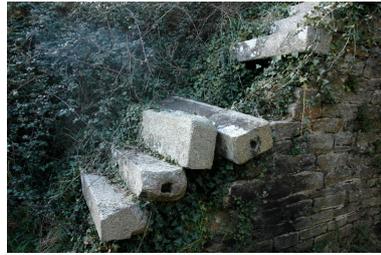
Vue de détail de l'escalier desservant
la plate-forme (état en 2006). Les
désordres sont très importants
Phot. Guillaume Lécueillier
IVR53_20062904651NUCA

Vue de détail de l'escalier desservant la plate-forme (état en 2006). Les désordres sont très importants

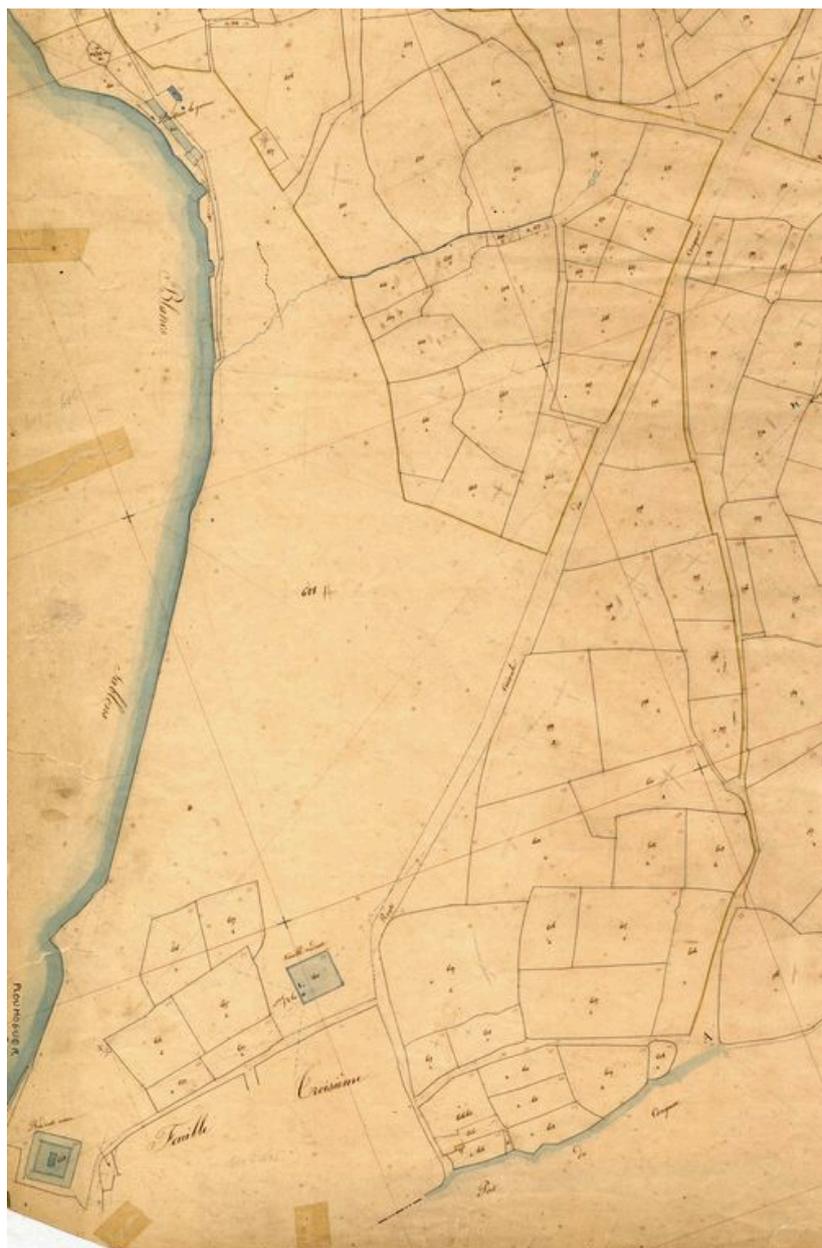
Extrait du cadastre parcellaire de la commune de Ploumoguer : Section H2 de Tréfeust, 1840. Du nord au sud se trouvent la Batterie la Quinze, la Vieille redoute et la Redoute neuve

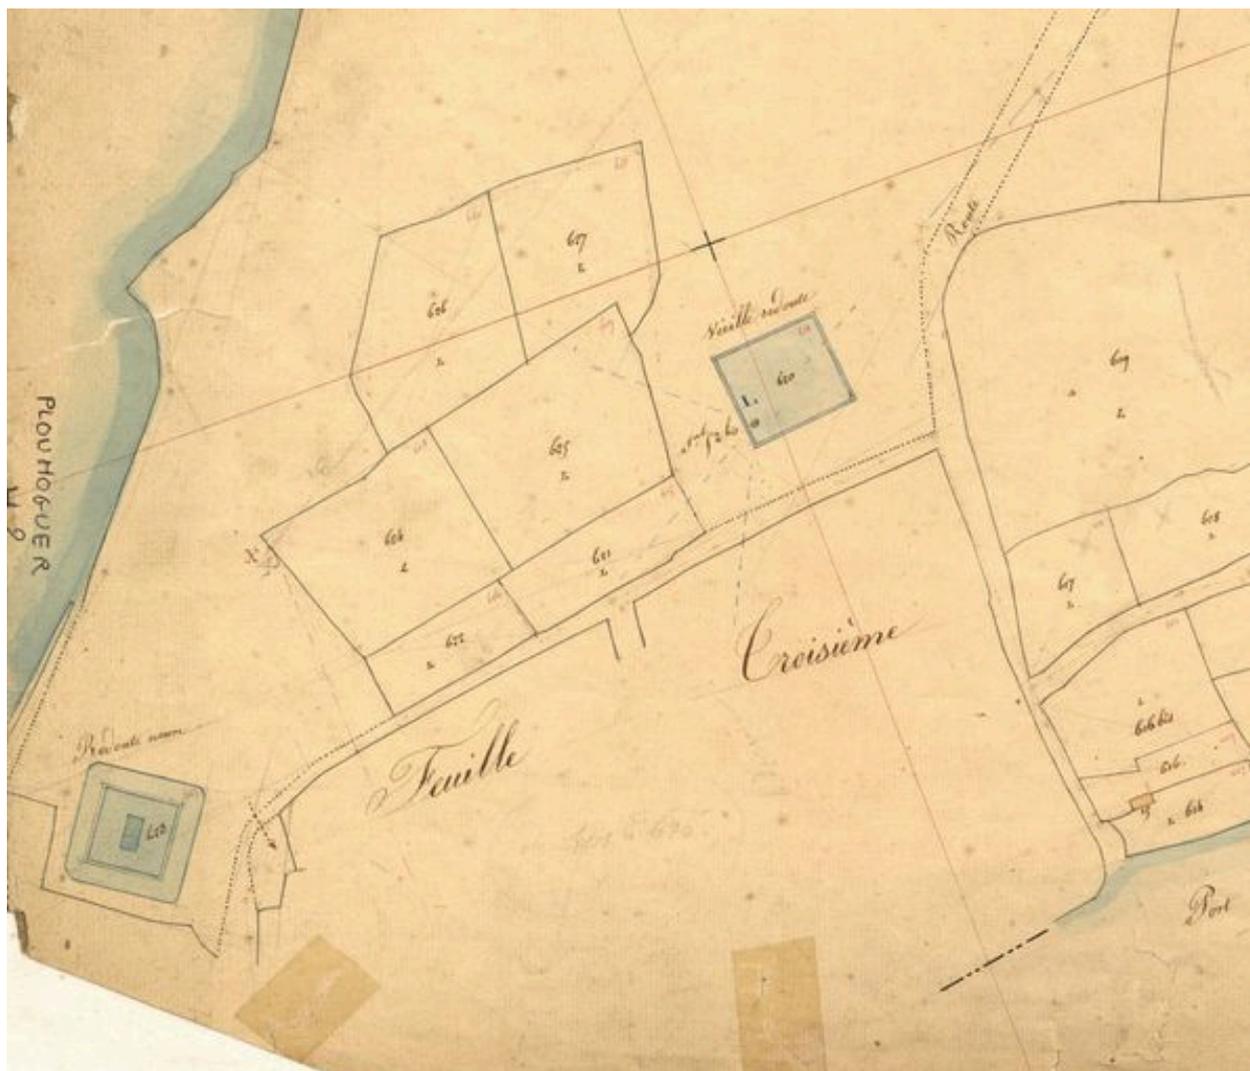
Extrait du cadastre parcellaire de la commune de Ploumoguier : Section H2 de Tréfeust, 1840. Du nord au sud se trouvent la Vieille redoute et la Redoute neuve

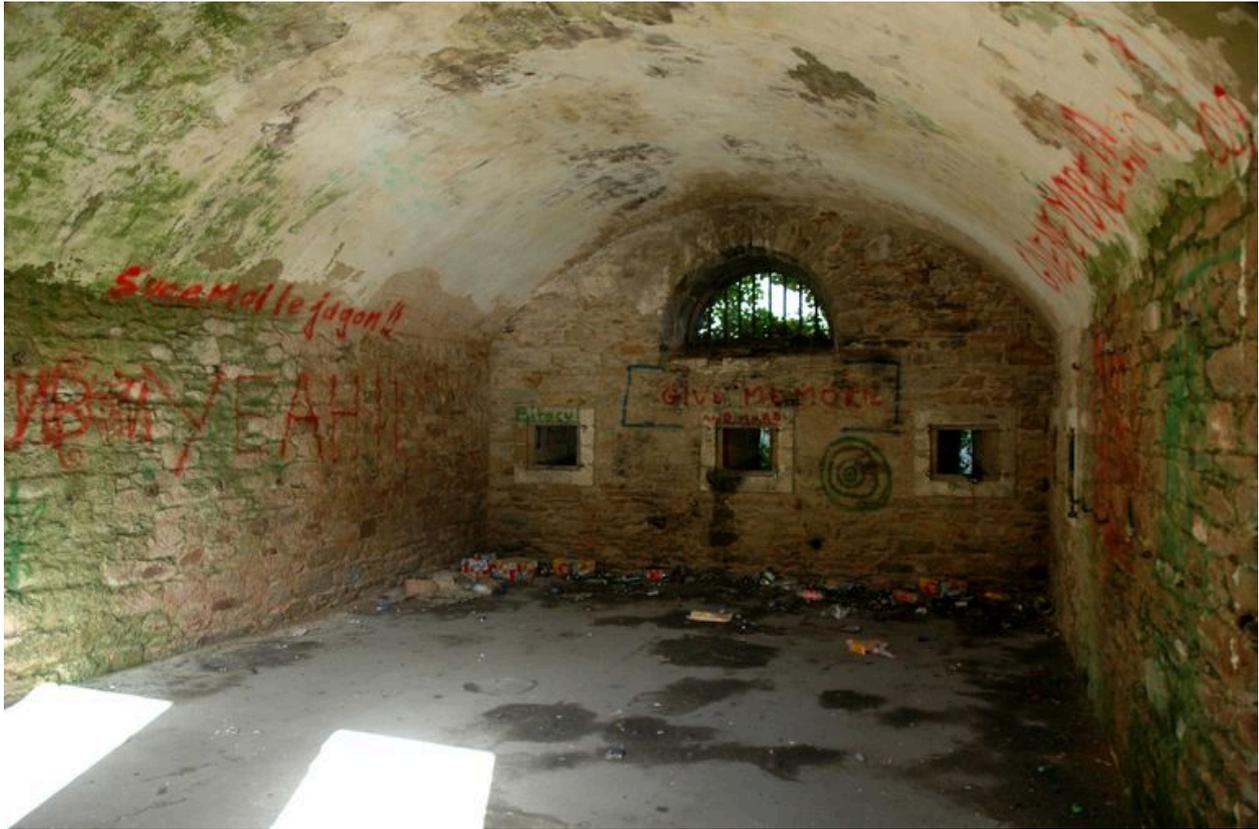
Vue de la chambrée de soldats nord (état en 2006). Sur le mur du fond, haute baie barreaudée et trois créneaux de fusillade. Sur le mur latéral à droite, créneaux du sas d'entrée

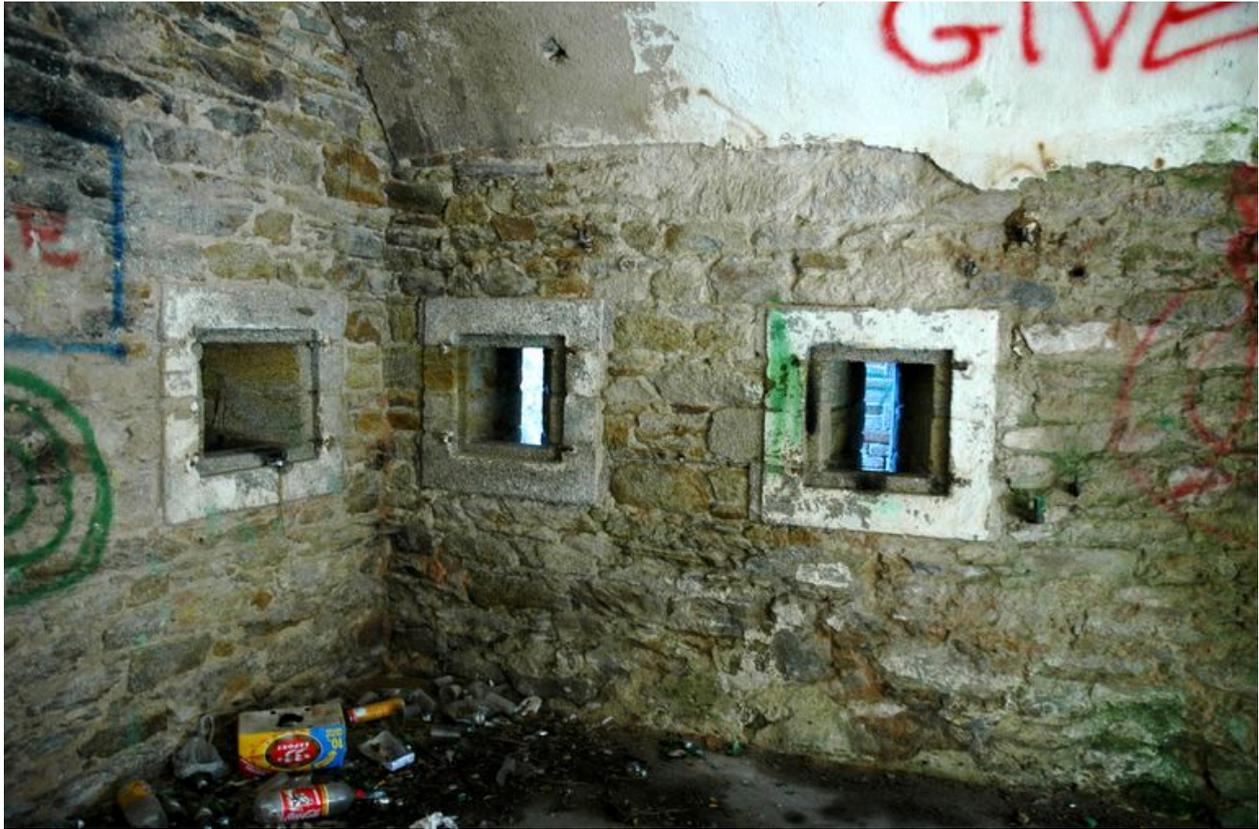
Vue de la chambrée de soldats nord (état en 2006). Sur le mur latéral de droite, créneaux du sas d'entrée

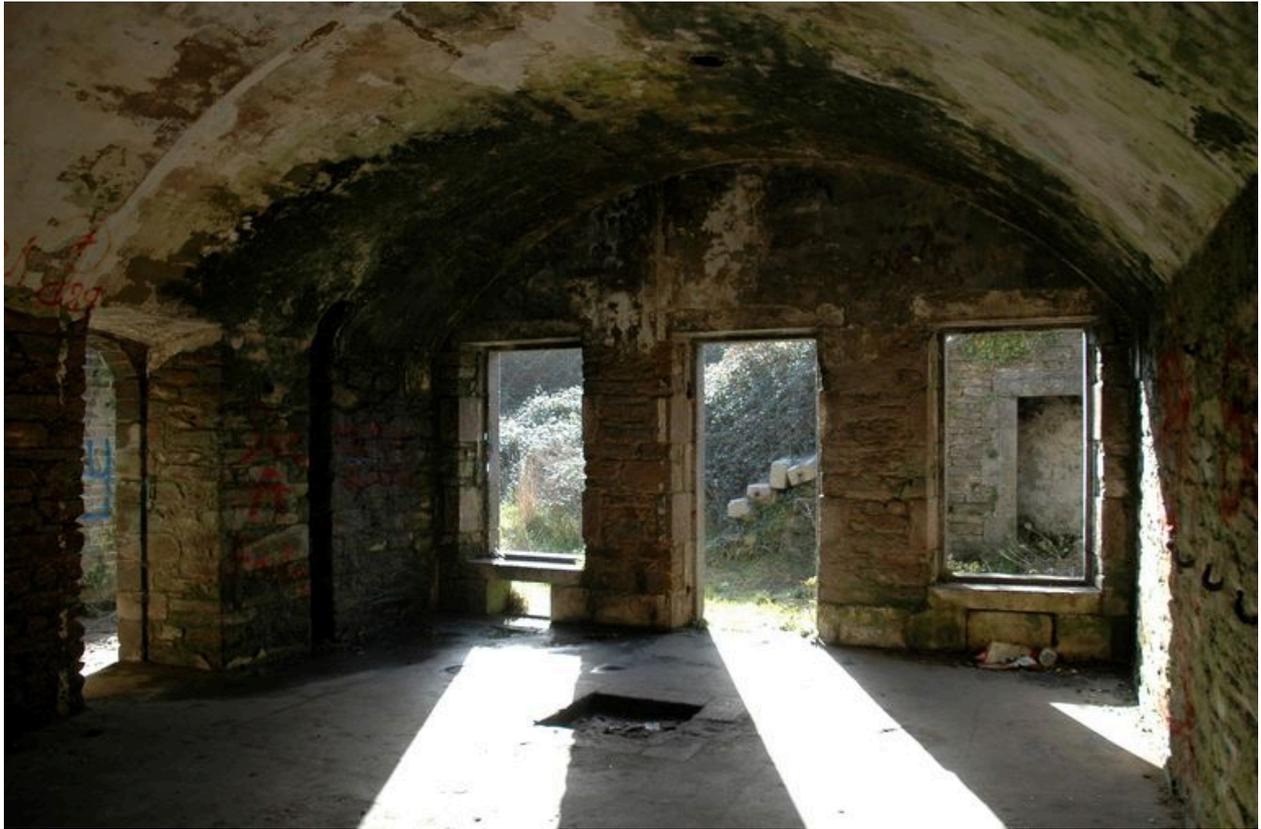
Vue de la chambrée de soldats nord vers la cour (état en 2006). A gauche, une porte permet de rejoindre directement le passage d'entrée. Vers la cour, porte encadrée de deux fenêtres. La trappe dans le sol permettait d'accéder à la citerne

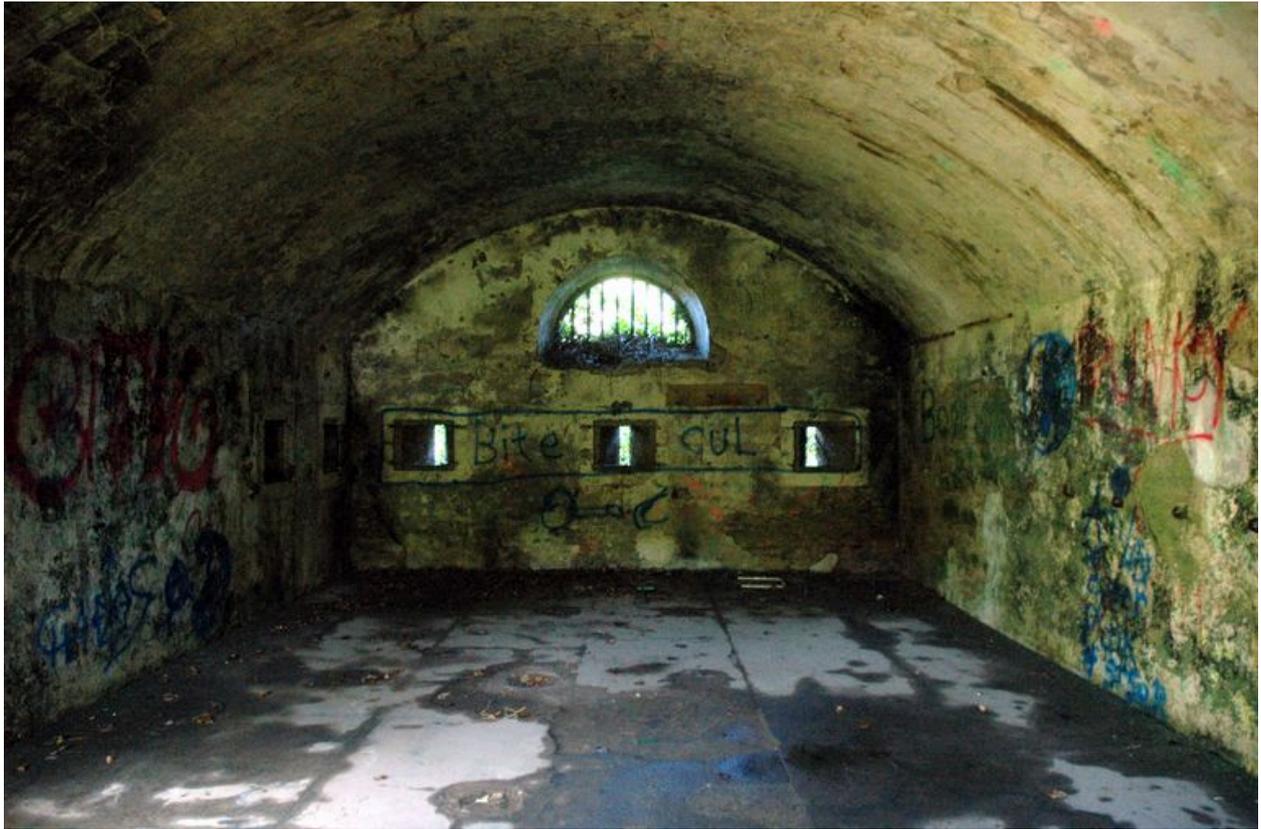
Vue de la chambrée de soldats sud (état en 2006). Sur le mur du fond, haute baie barreaudée et créneaux de fusillade. Sur le mur latéral à gauche, créneaux du sas d'entrée

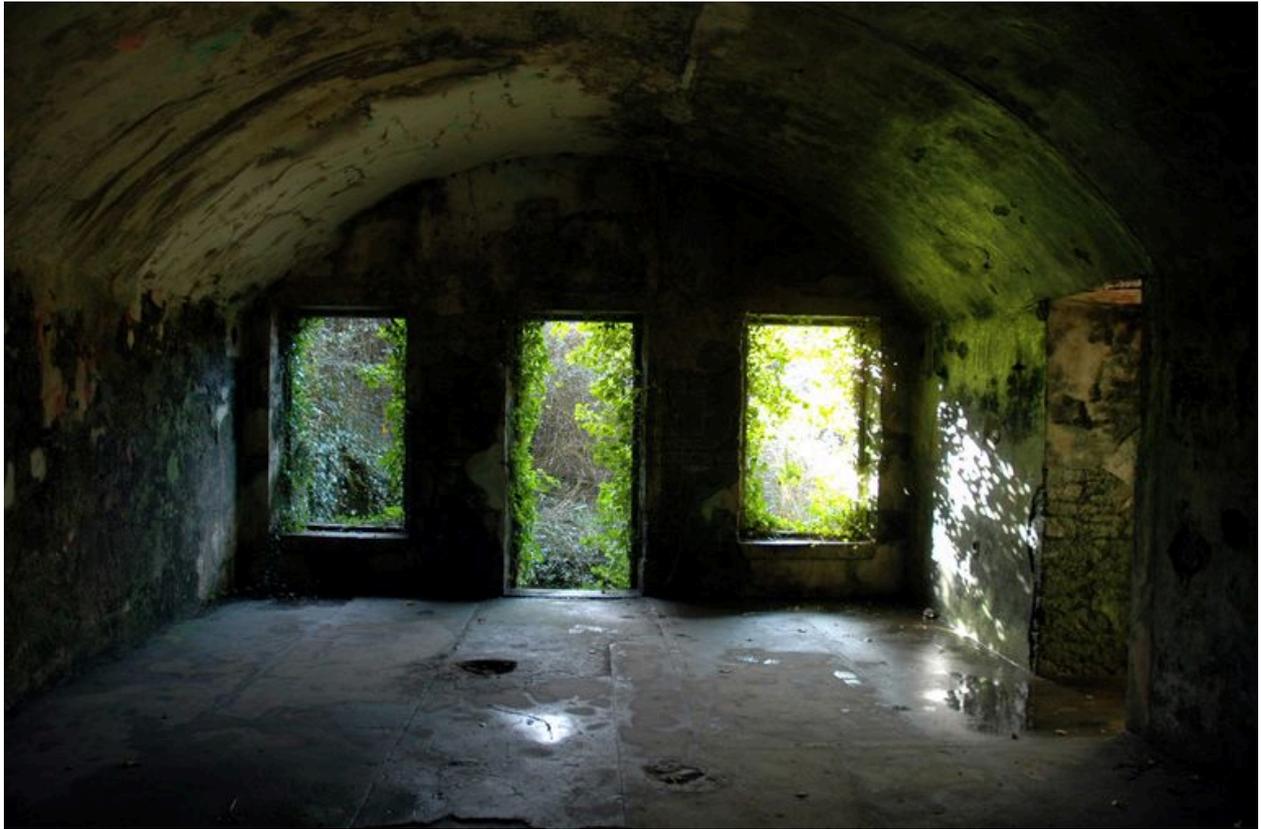
Vue de la chambrée de soldats sud vers la cour (état en 2006). A droite, une porte permet de rejoindre directement le passage d'entrée. Vers la cour, porte encadrée de deux fenêtres

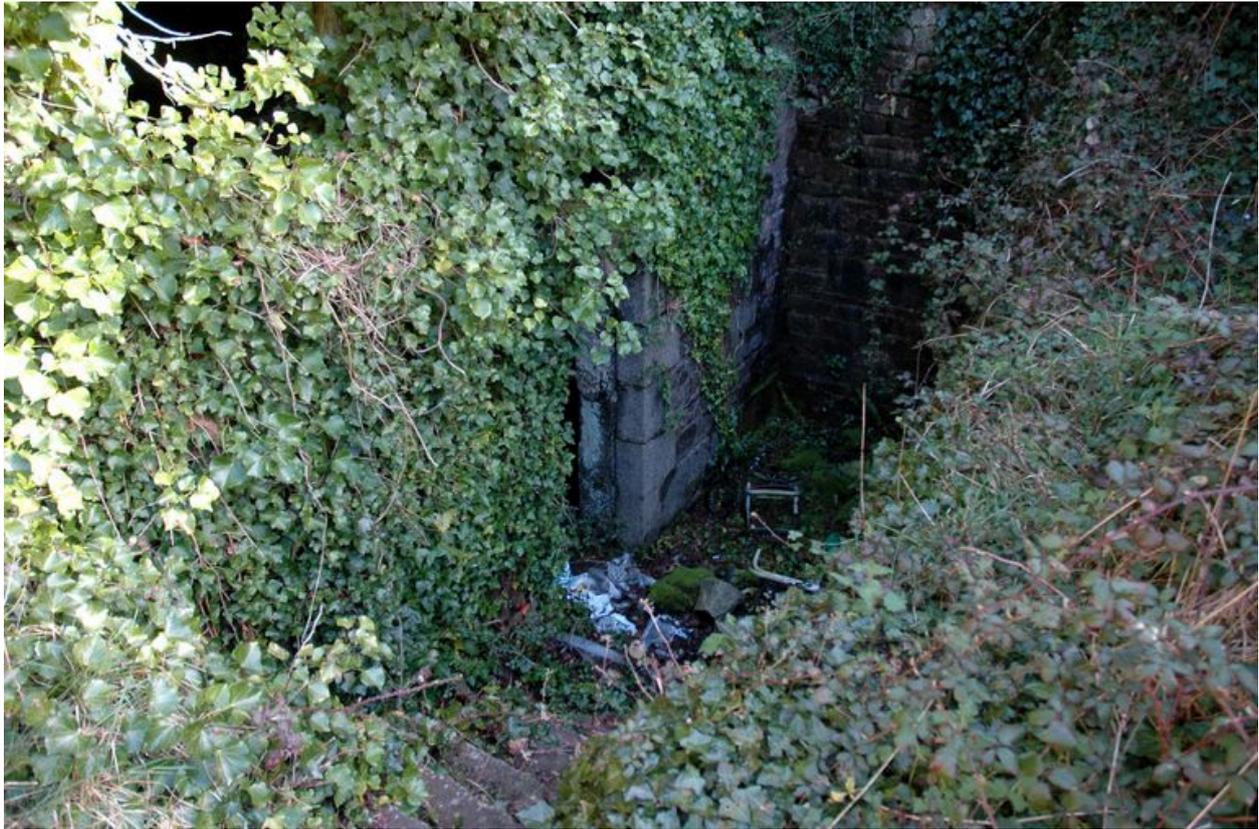
Vue de l'escalier et de la petite cour permettant l'accès au magasin à poudre situé en sous-sol (état en 2006). Le site est envahi par la végétation

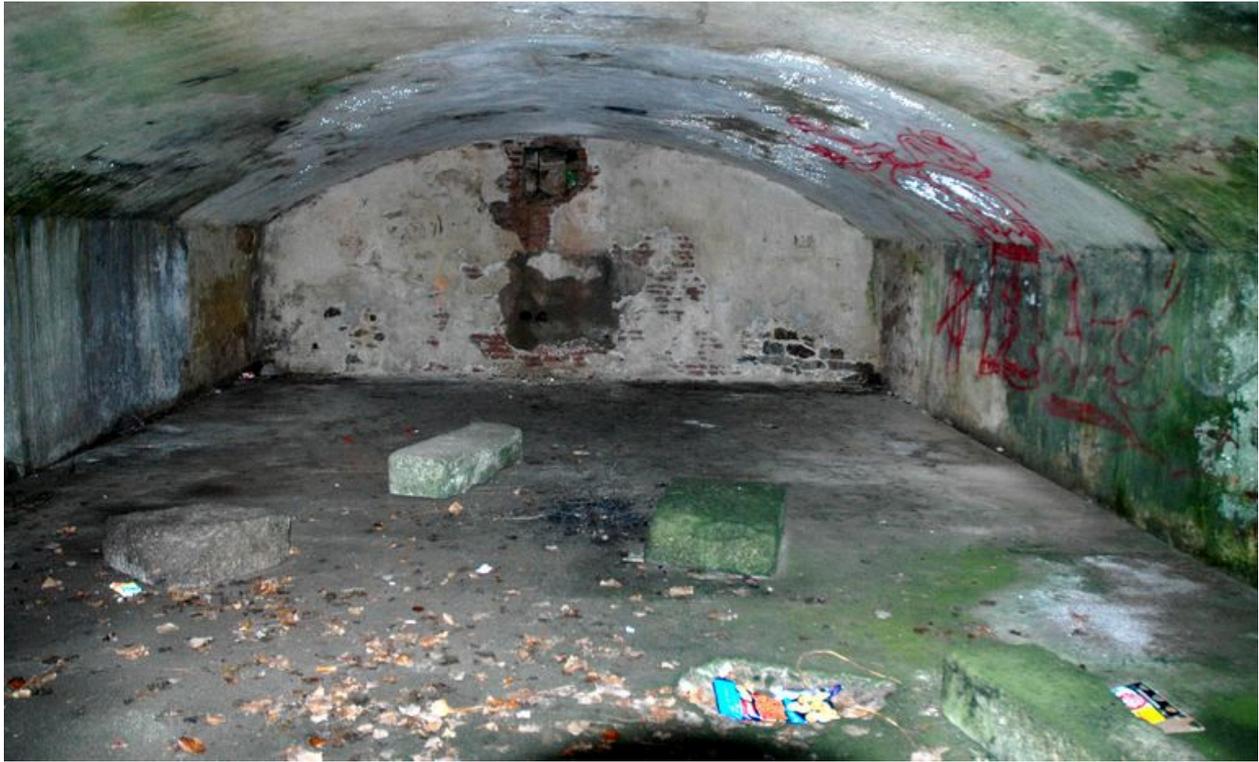
Vue du magasin à poudre voûté situé en sous-sol (état en 2006)

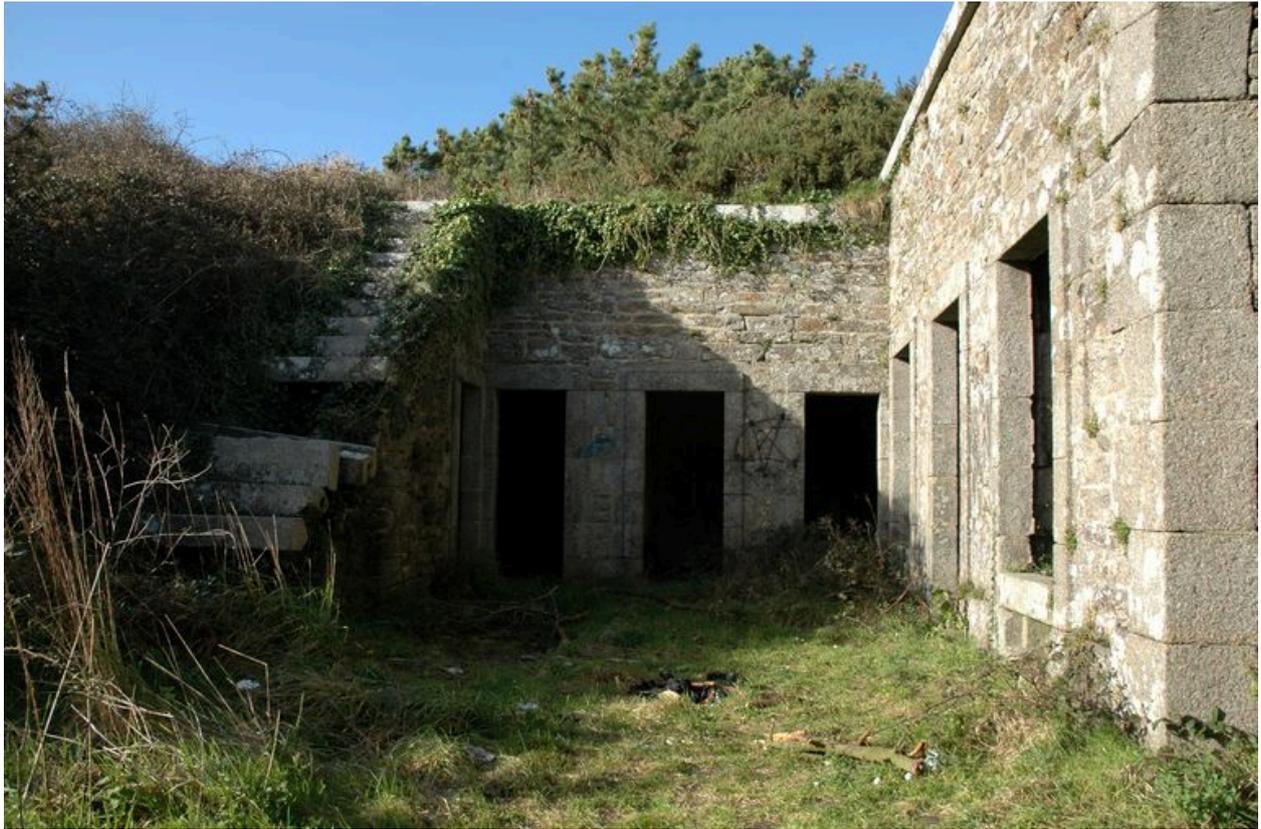
Vue de la cour vers le nord (état en 2006). A gauche, l'escalier permettant l'accès à la plate-forme ; au centre, les latrines et la cuisine ; à droite, les ouvertures de la chambrée de soldats nord

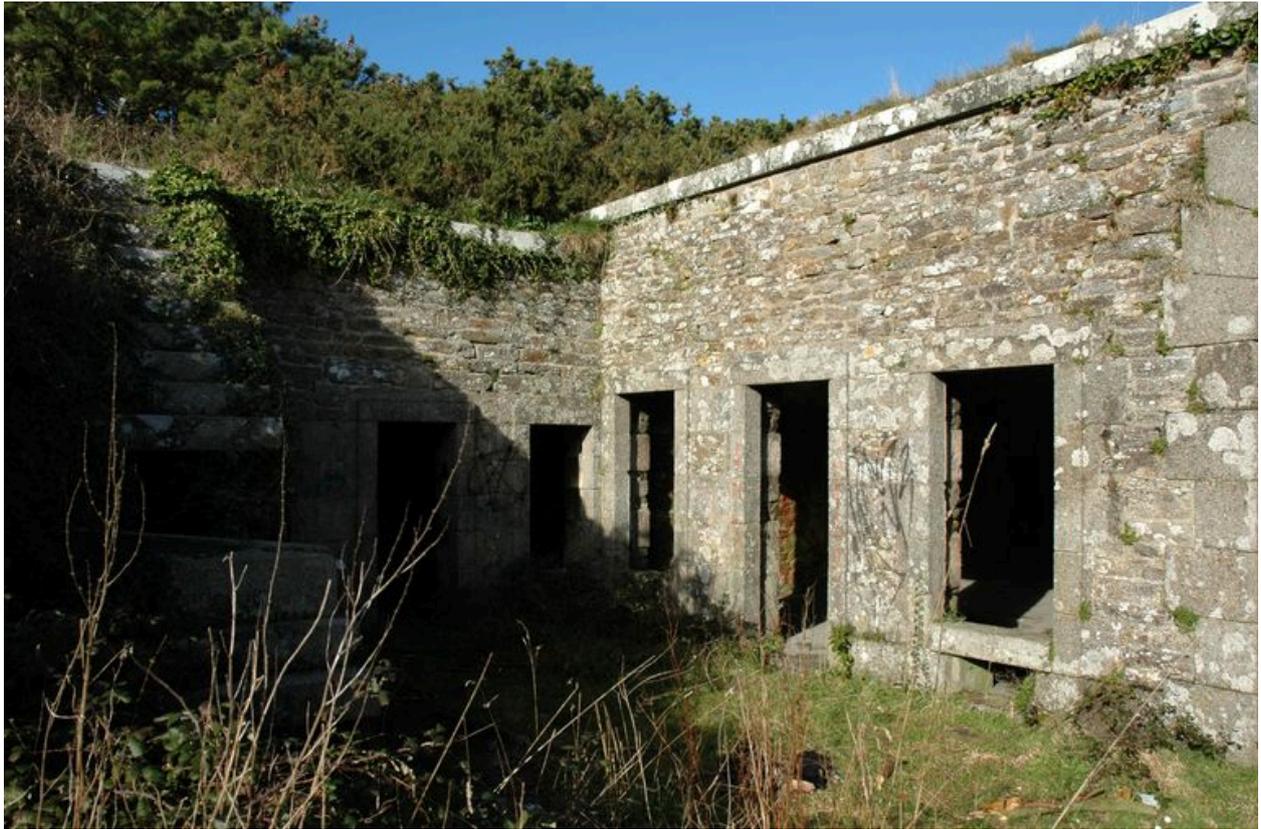
Vue de la cour vers le nord-est (état en 2006). A gauche, l'escalier permettant l'accès à la plate-forme ; au centre, les latrines et la cuisine ; à droite, les ouvertures de la chambre de soldats nord (porte encadrée de deux fenêtres)

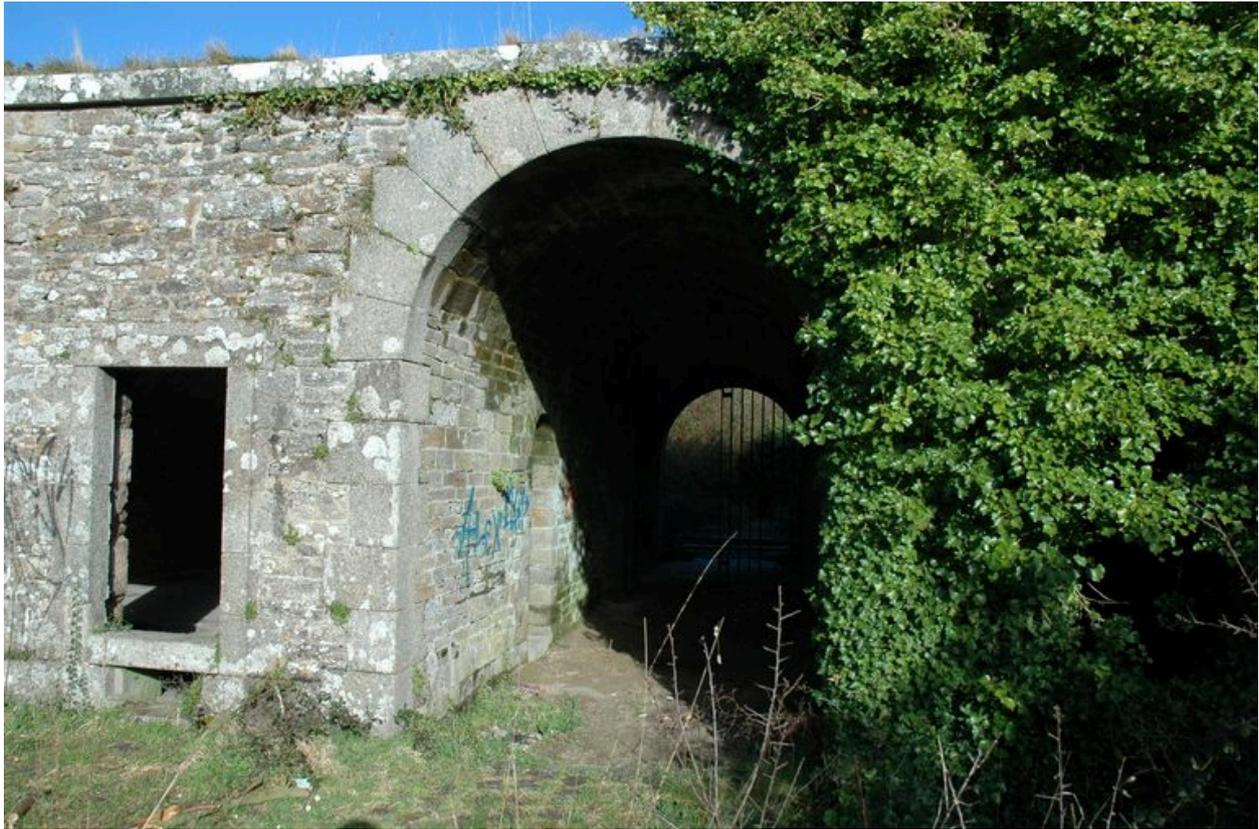
Vue du passage d'entrée en arc plein cintre depuis la cour centrale (état en 2006)

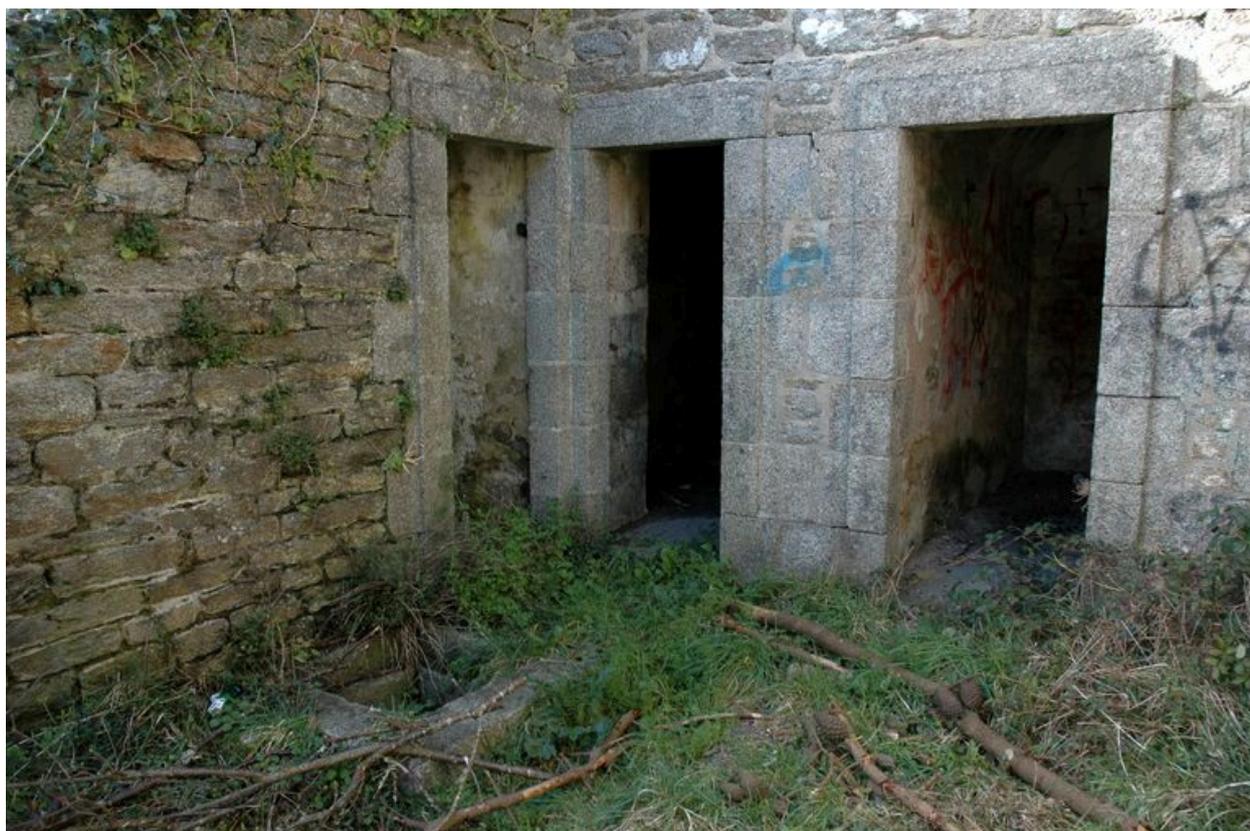
Vue des portes d'accès aux latrines (à gauche) et à la cuisine (à droite). Au sol, regard de la fosse des latrines (état en 2006)

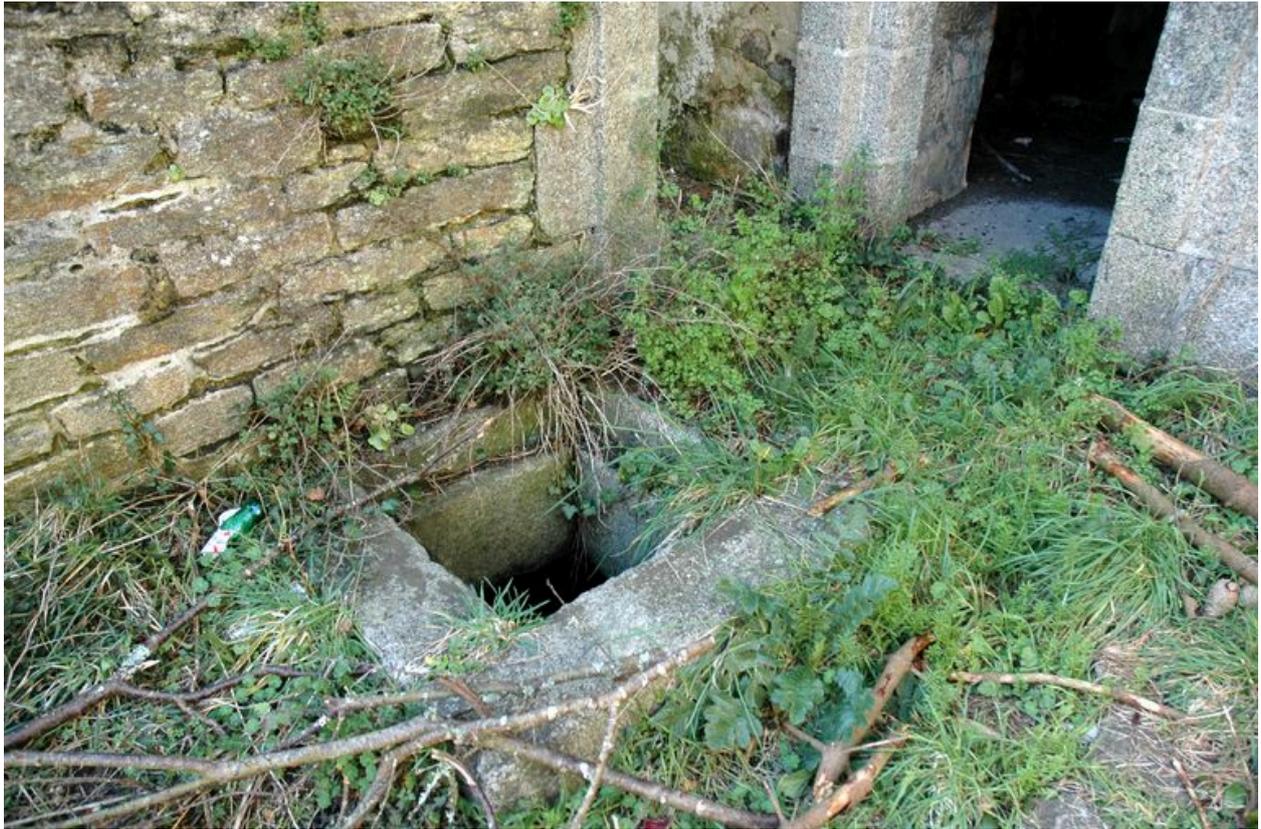
Vue du regard de la fosse des latrines (état en 2006)

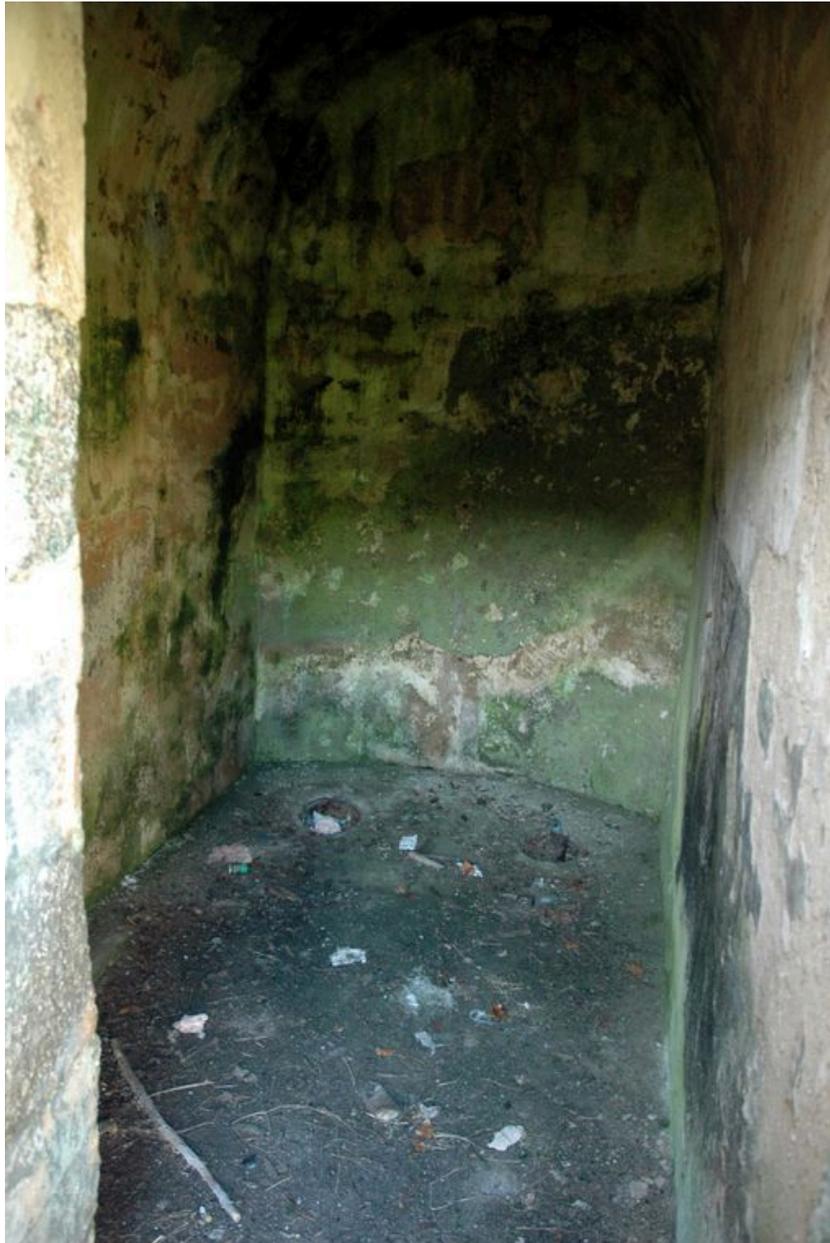
Vue des latrines (état en 2006). Elles étaient double
