Bretagne, Finistère
Le Conquet
Les Blancs Sablons

Redoute intermédiaire, Les Blancs Sablons (Le Conquet)

Numéro de dossier : IA29002136

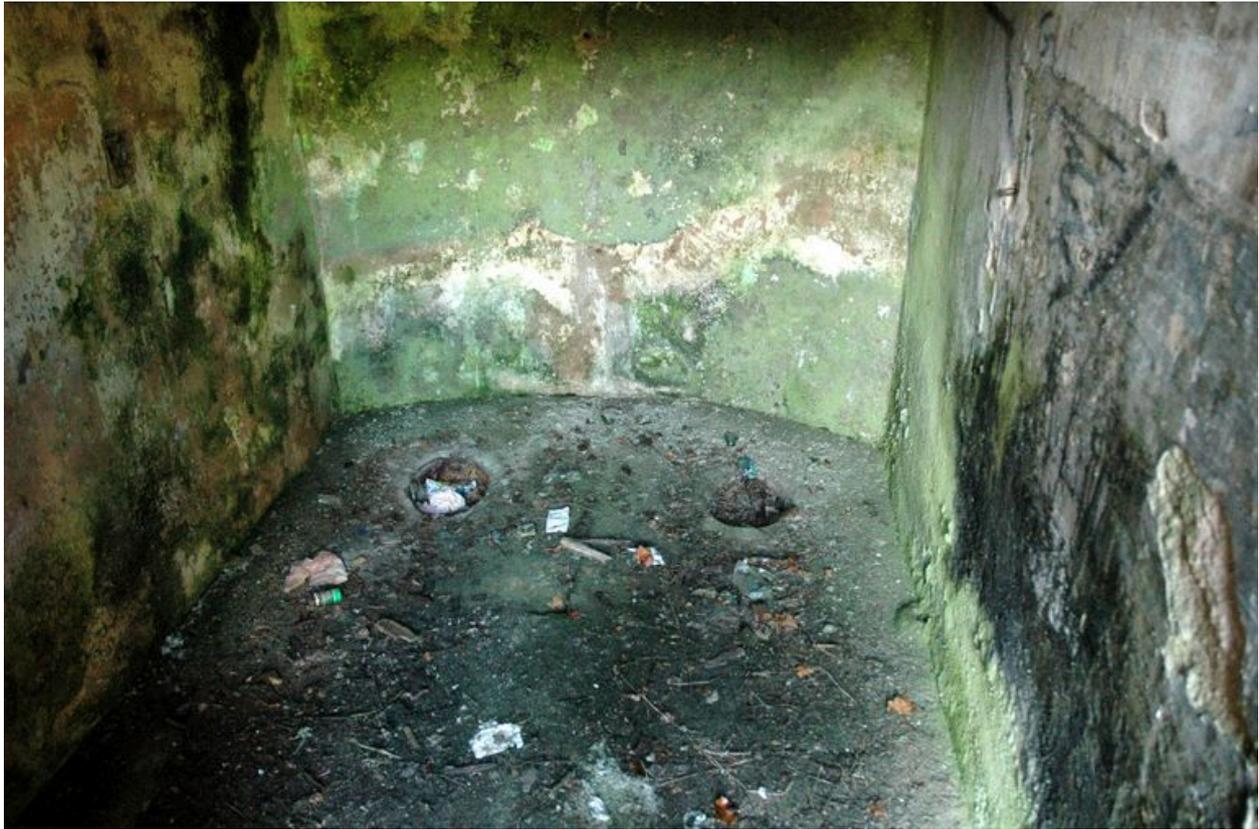
Vue des latrines (état en 2006). Elles étaient double

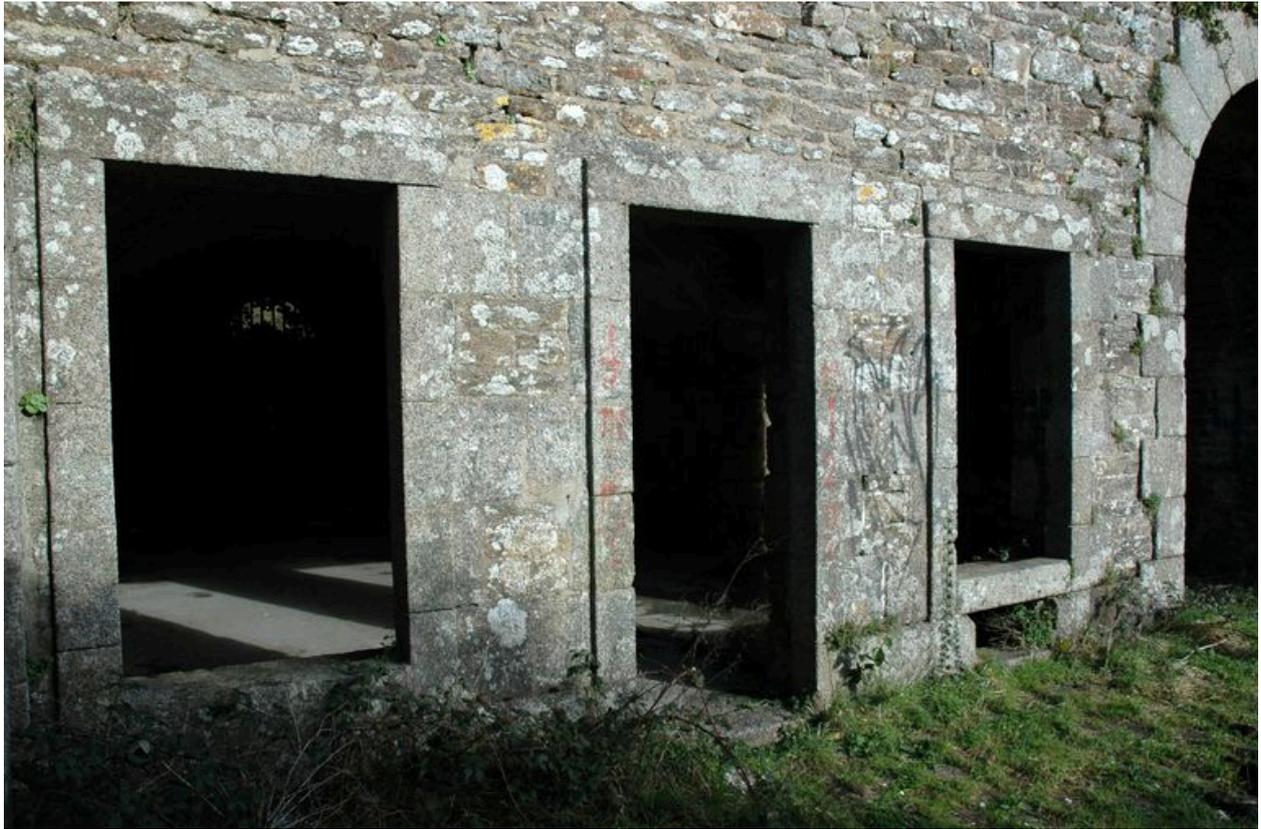
Vue des ouvertures de la chambrée de soldats nord (état en 2006)

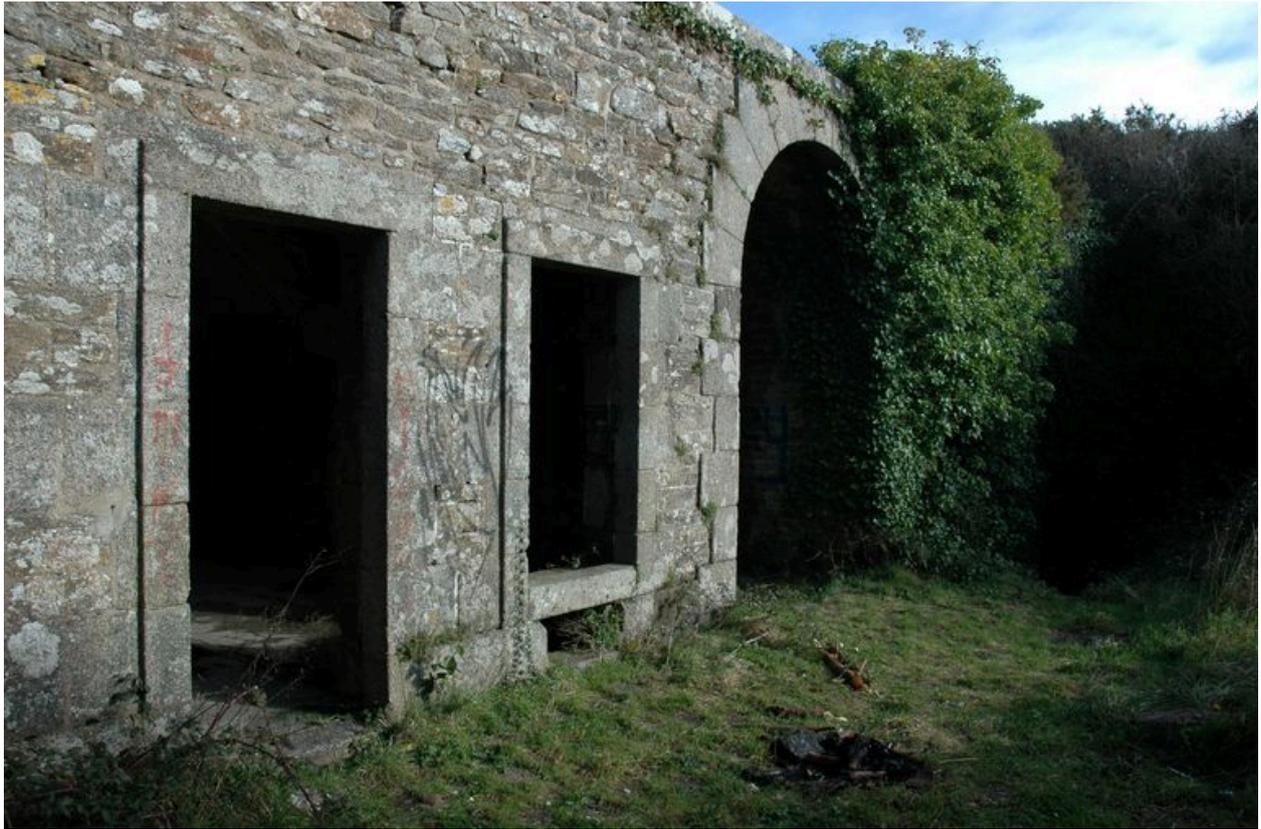
Vue des ouvertures de la chambrée de soldats nord et du passage d'entrée en arc plein cintre (état en 2006)

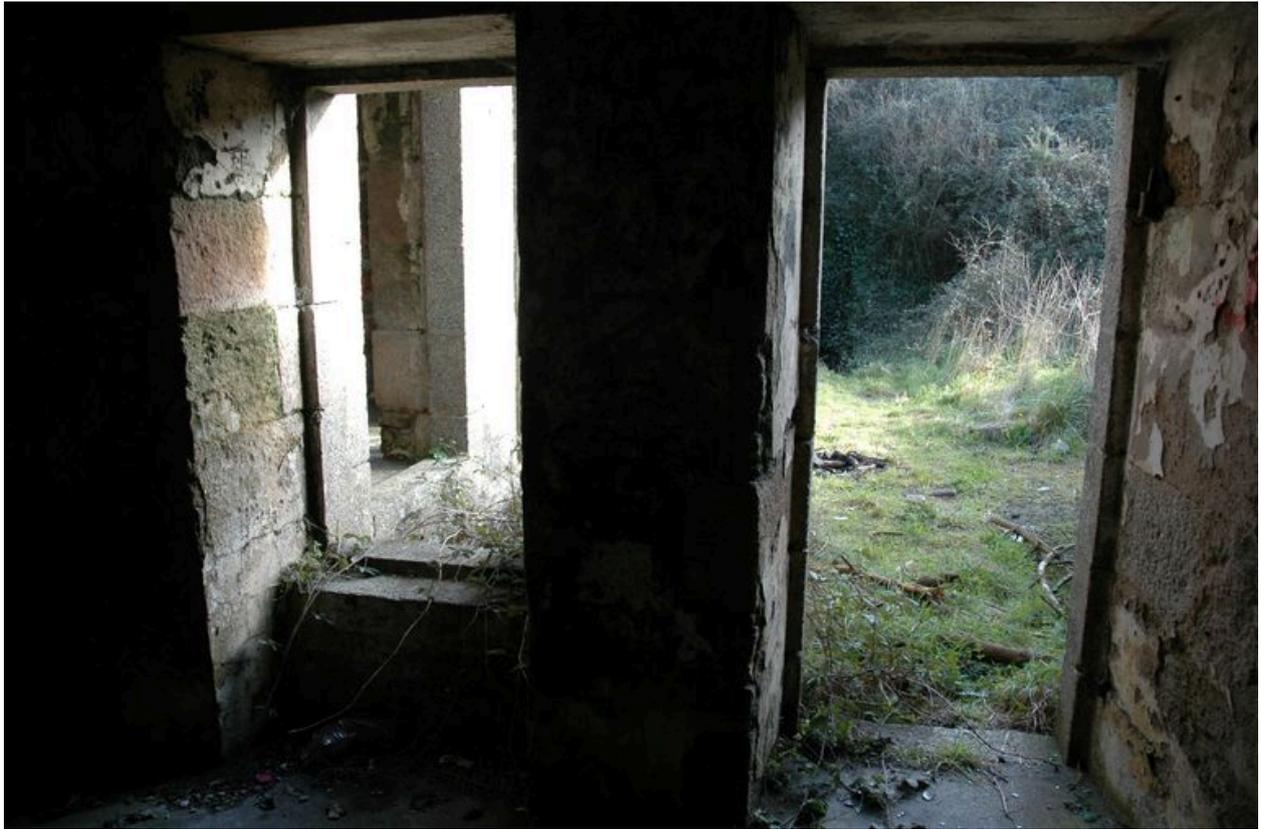
Vue de la cuisine depuis l'intérieur vers l'extérieur (état en 2006)

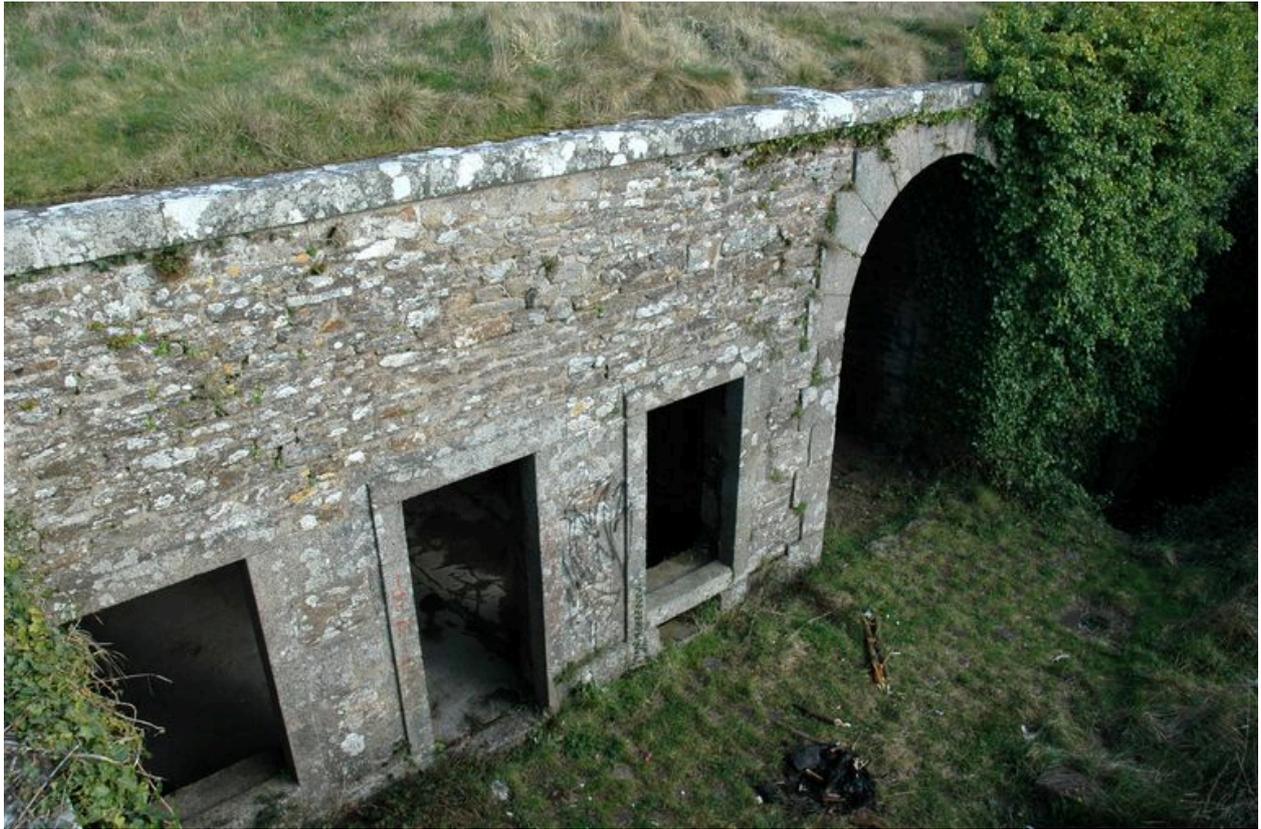
Vue des ouvertures de la chambrée de soldats nord et du passage d'entrée en arc plein cintre depuis la plate-forme (état en 2006)

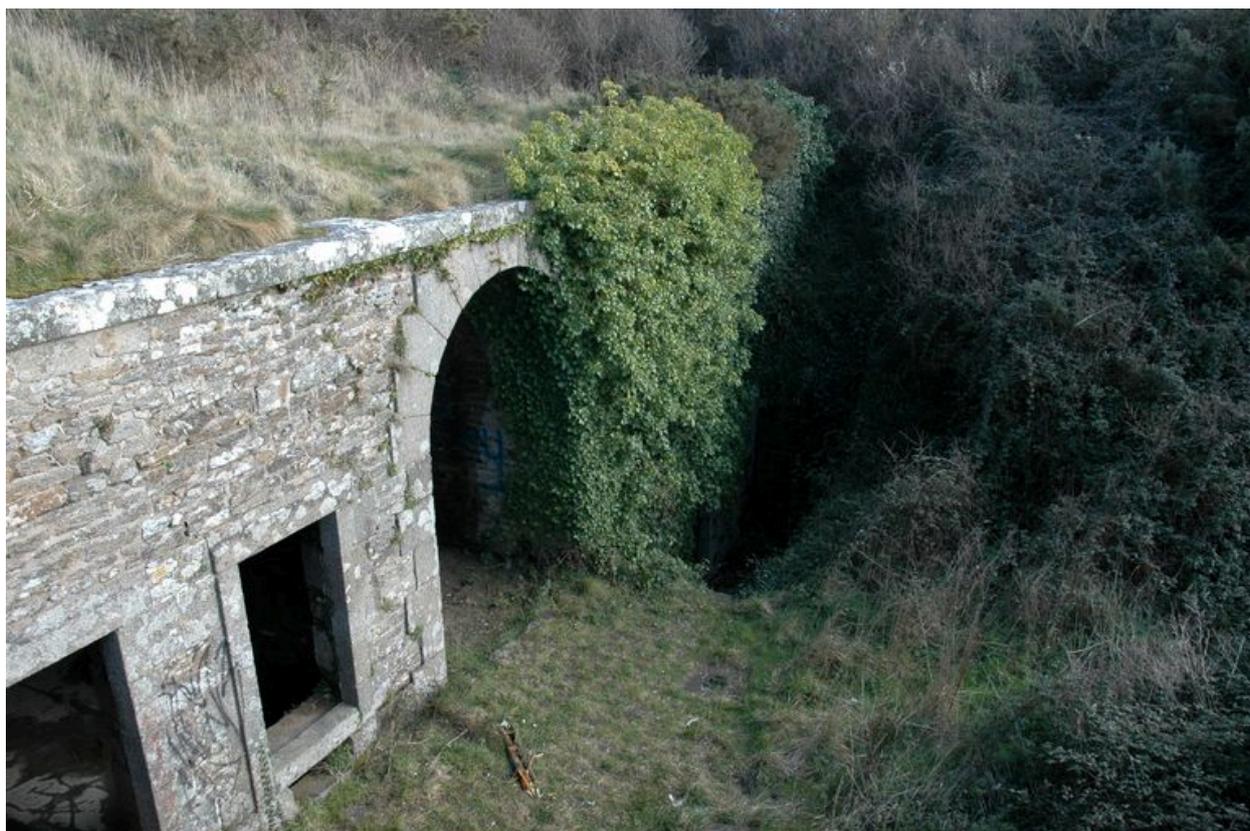
Vue des ouvertures de la chambrée de soldats nord et du passage d'entrée en arc plein cintre depuis la plate-forme (état en 2006)

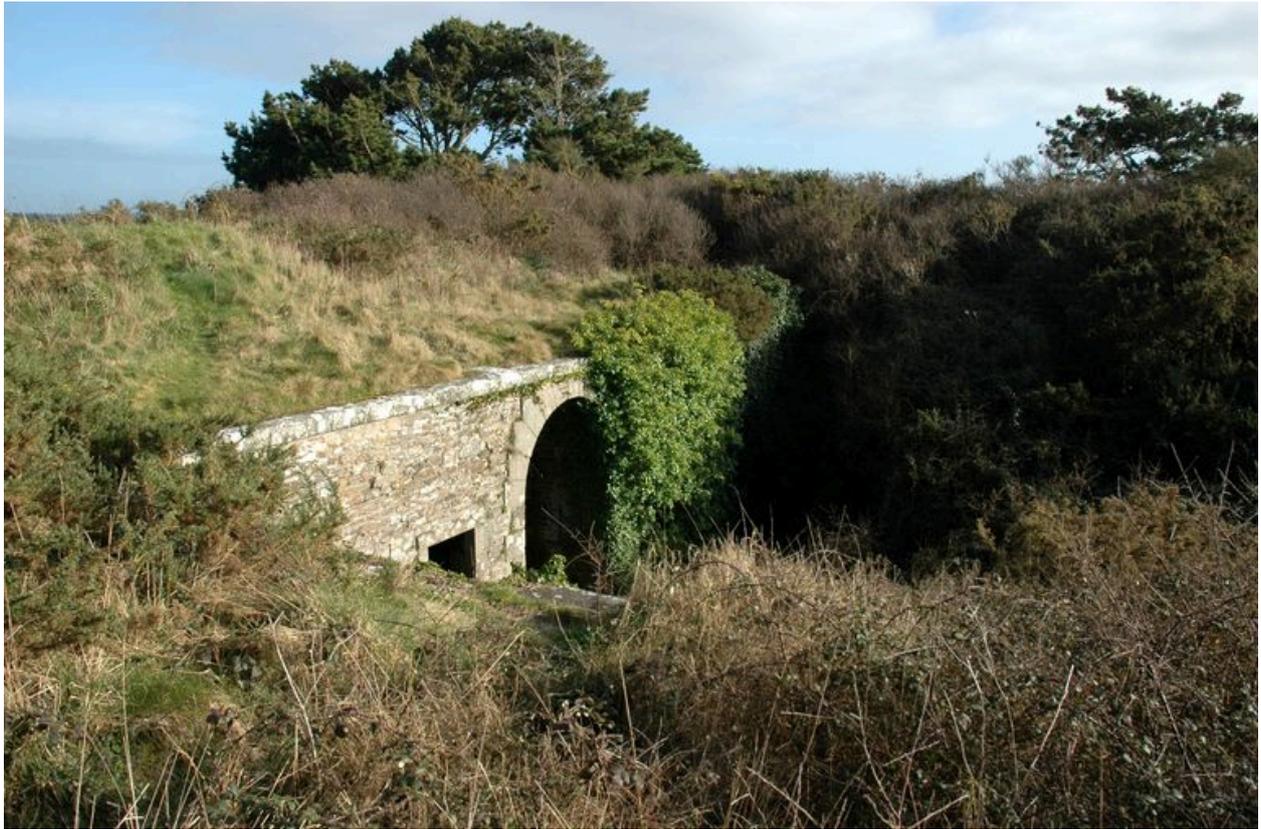
Vue générale de la cour vers le sud depuis la plate-forme (état en 2006). La redoute est envahie par la végétation

État de conservation : envahi par la végétation, inégal suivant les parties, mauvais état

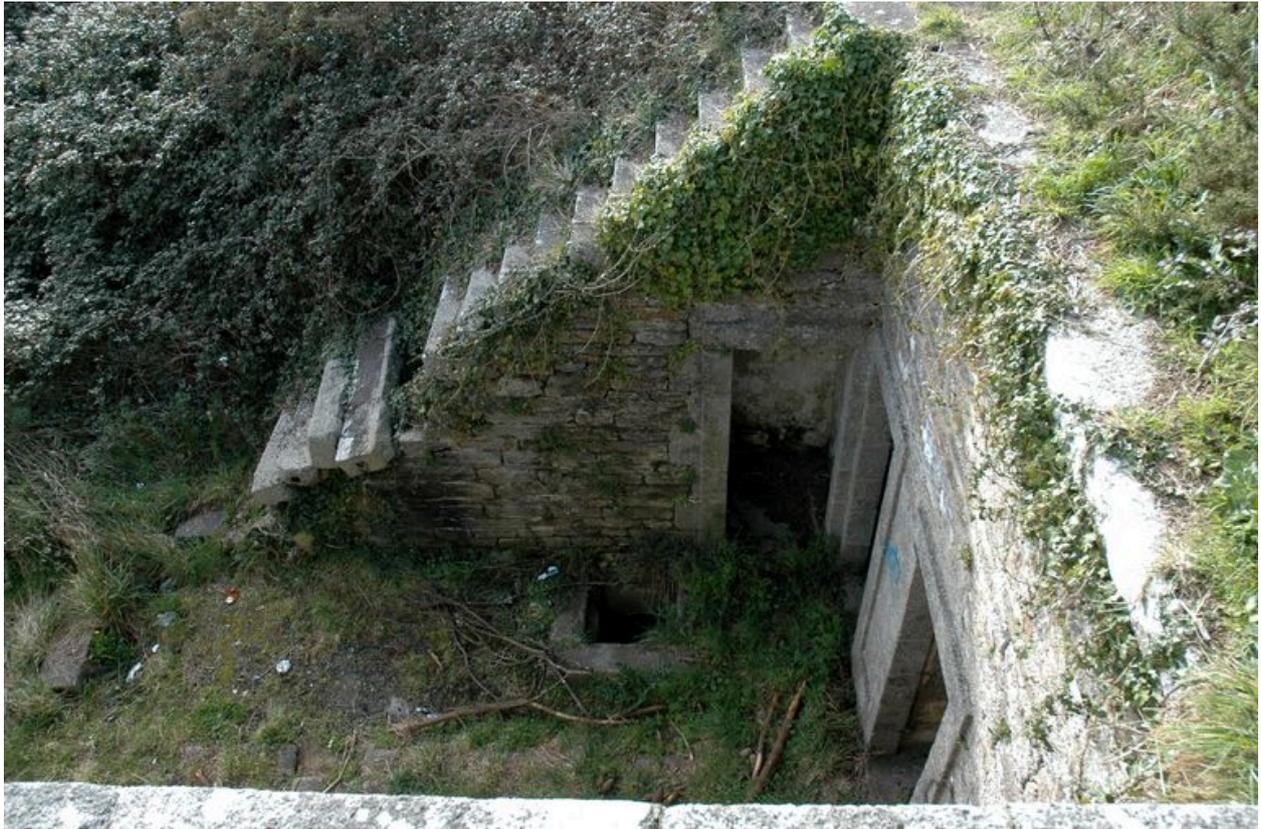
Vue de l'escalier desservant la plate-forme (état en 2006). Le regard est celui de la fosse des latrines

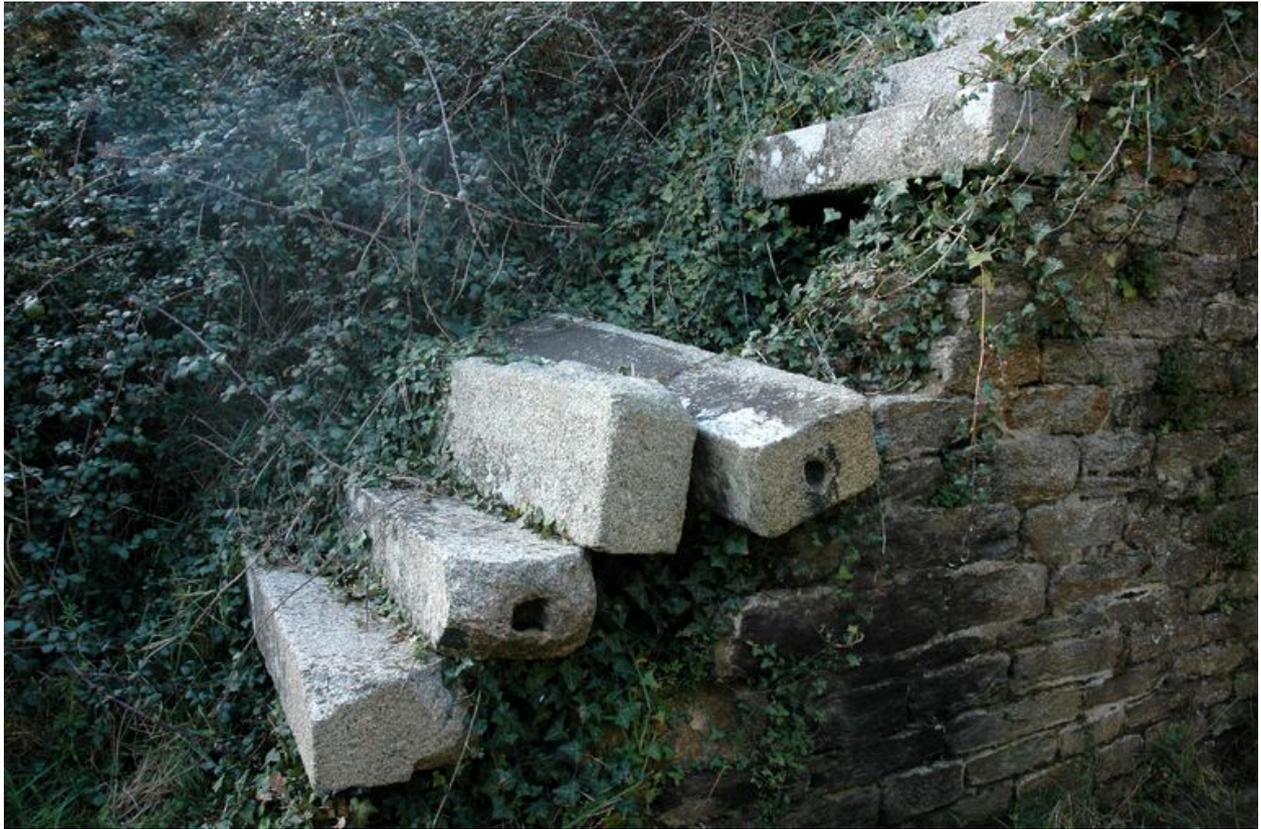
Vue de détail de l'escalier desservant la plate-forme (état en 2006). Les désordres sont très importants
