Bretagne, Morbihan
Landaul
Kerambourg

Château de Kerambourg (Landaul)

Numéro de dossier : IA56007508
Date de l'enquête initiale : 2009
Date(s) de rédaction : 2010
Cadre de l'étude : inventaire topographique
Degré d'étude : étudié

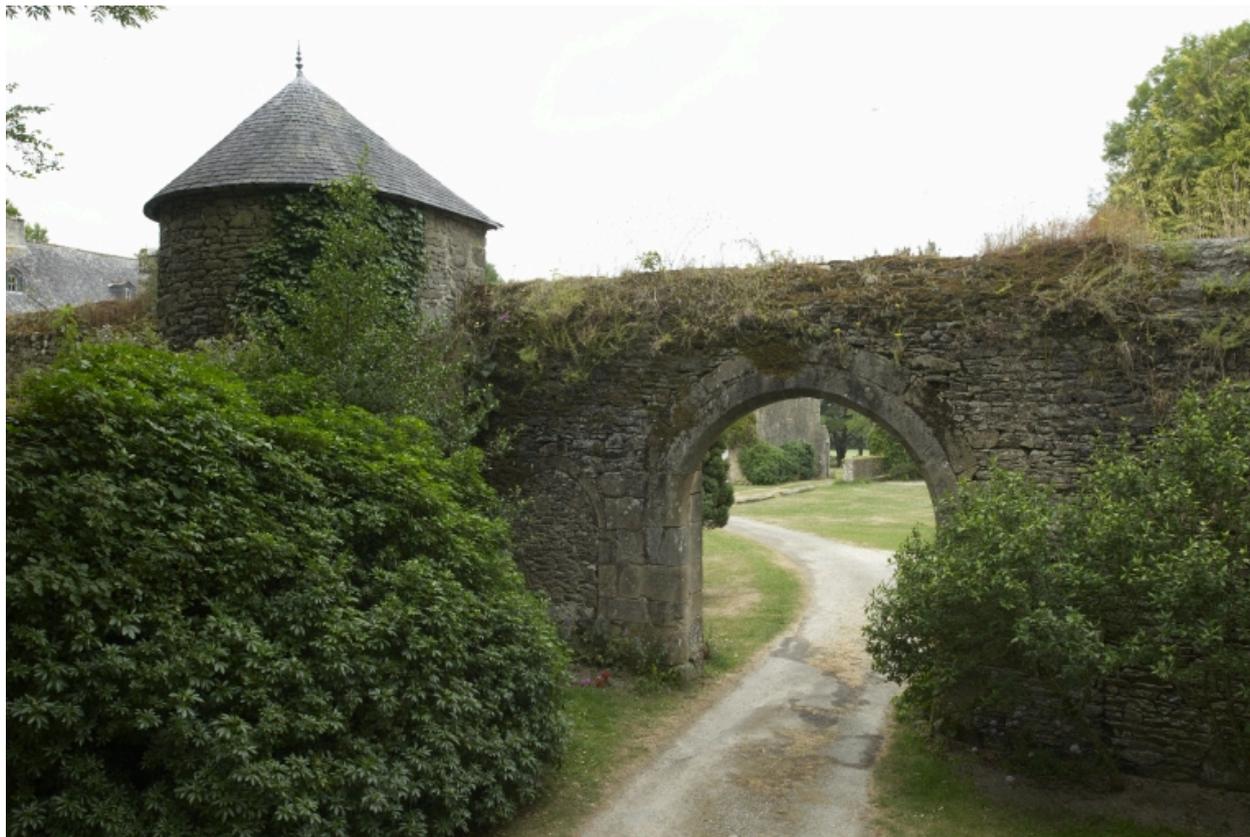
Enclos, portail d'entrée et tour de défense

Cour enclose avec portail d'entrée avec tour de défense à l'est. Bâtiment au nord en moellon couvert en ardoise, dont la partie est en rez-de-chaussée est occupée par une grange tandis que la partie ouest à usage de logement possède un

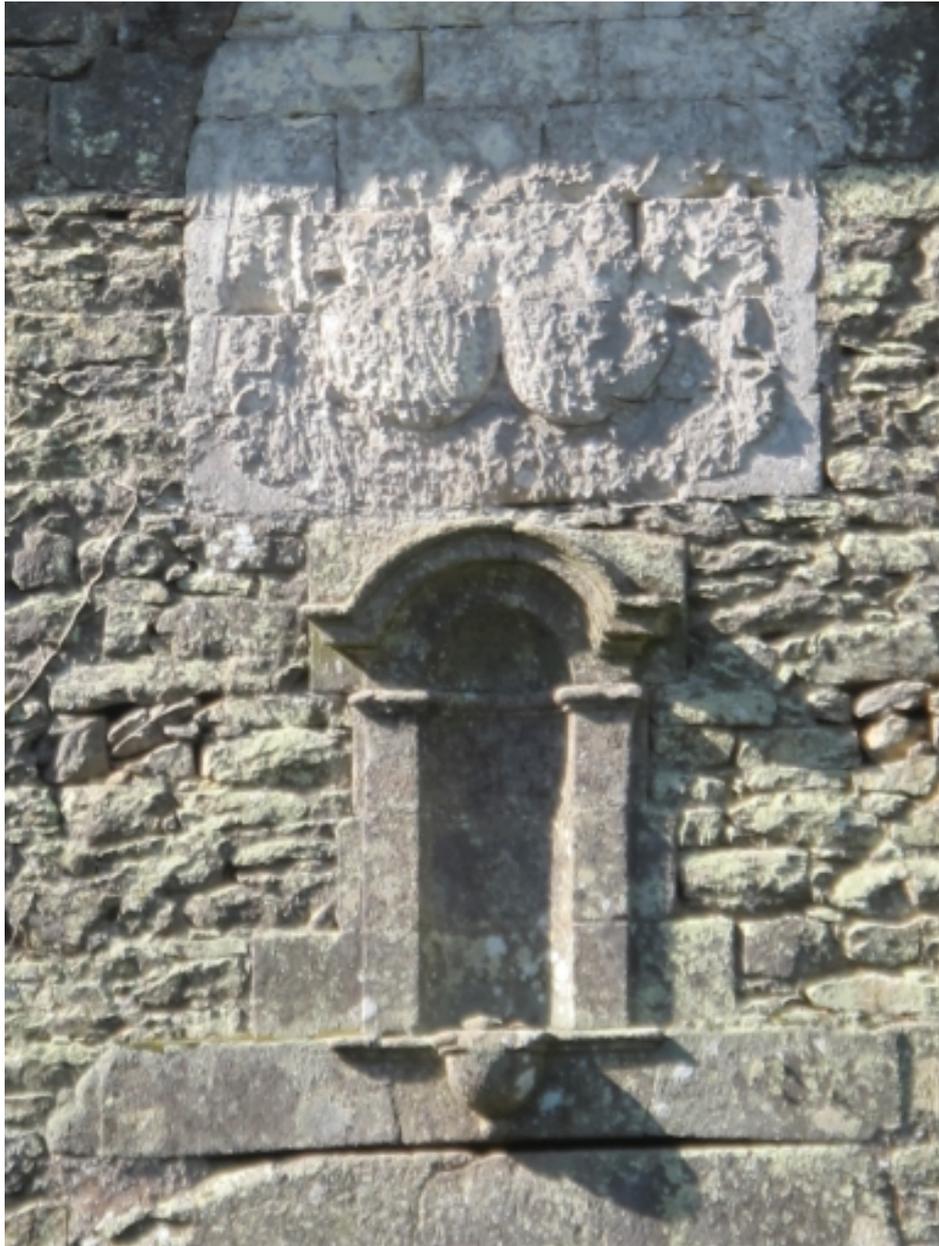
Logis, élévation nord, chapelle, détail de la niche blasonnée

Au-dessus de la porte de la chapelle, deux blasons en alliance sculptés dans une pierre calcaire, aux armes buchées, surmontent une niche à saint encadrée de pilastres et à corniche incurvée. Une croix surmonte le pignon est de la chapelle.

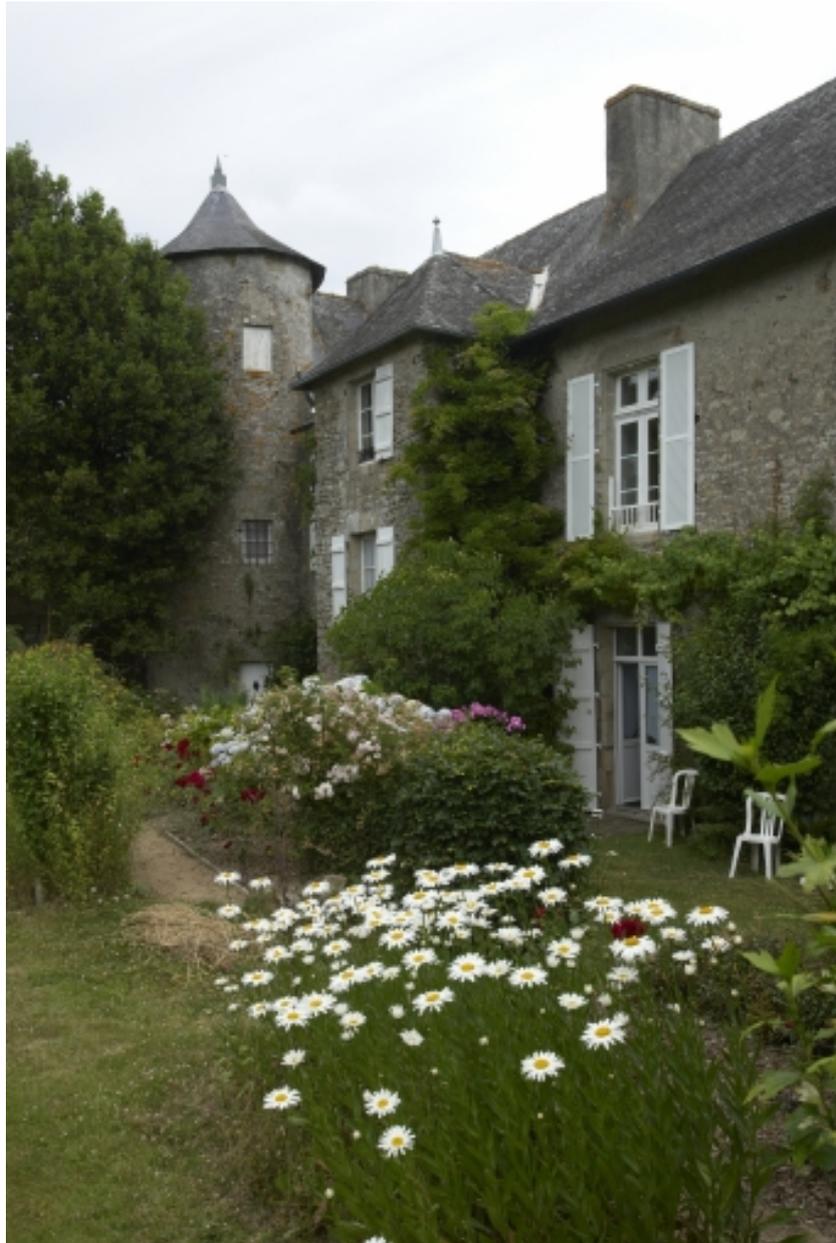
Logis, élévation sud

La partie ouest de ce grand logis est la plus ancienne et remonte au 15e siècle : elle consistait en deux pièces superposées desservies par une tour d'escalier hors-oeuvre avec pièce haute au sommet. Sur le mur sud, les grandes fenêtres de l'étage à appui mouluré datent plutôt du 16e siècle. Les ouvertures du mur nord sont reprises au cours du 18e siècle. Elles correspondent à l'agrandissement vers le sud ou à la reprise totale de ce logis. La construction (ou la reprise) de la chapelle est contemporaine. L'escalier en demi-hors-oeuvre logé dans le pavillon carré en saillie sur le mur sud qui dessert l'étage est construit dans la 2e moitié du 19e siècle et correspond à un nouveau remaniement du logis suite à l'acquisition par la famille Parmentier. A cette époque, la chapelle désaffectée est divisée en deux niveaux et sert de dépendance : une porte haute est percée dans le pignon est.

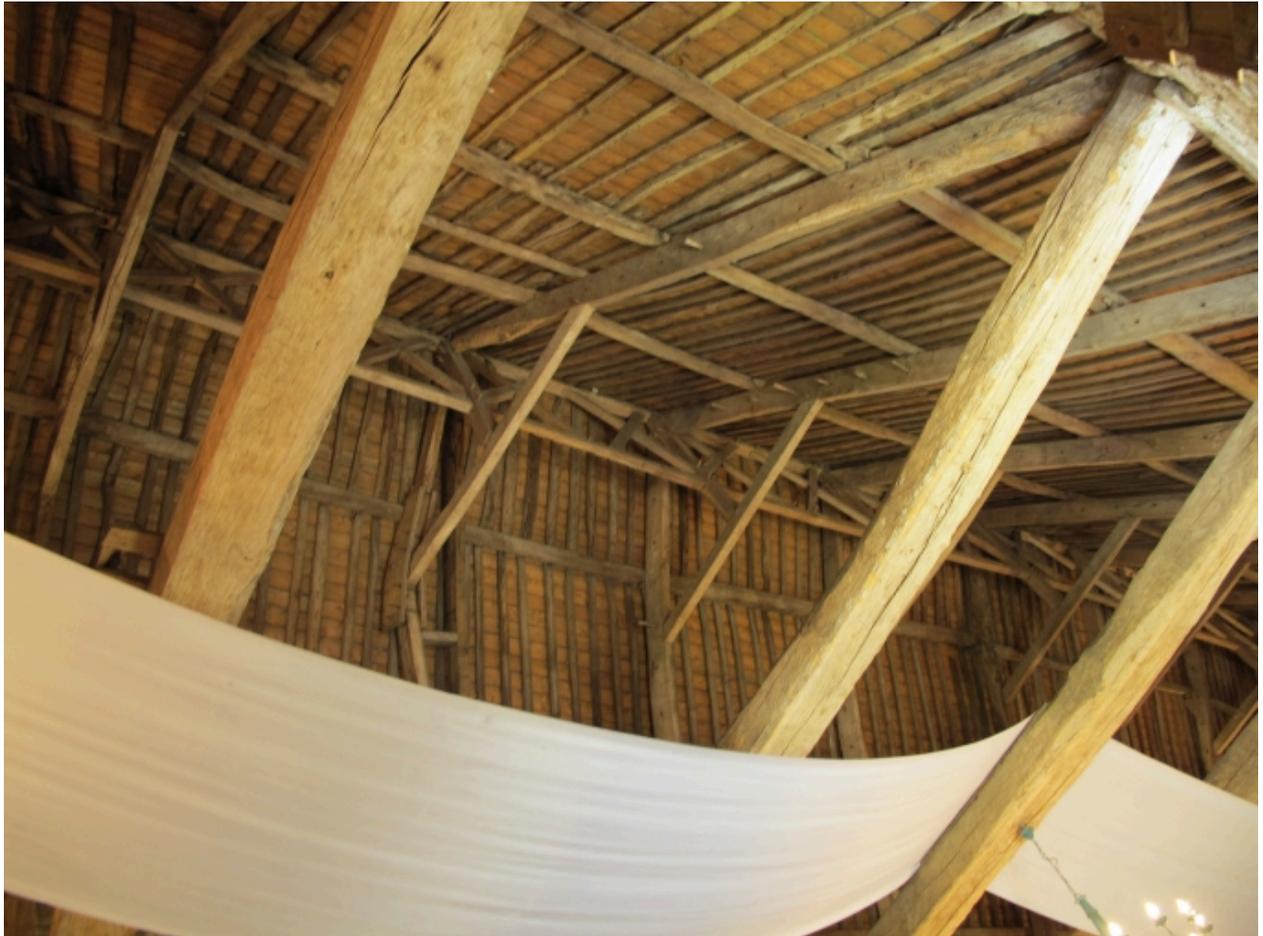
Communs au nord de la cour, partie grange, charpente

Au nord de la cour, le premier corps de bâtiment remonte au 15^e siècle : il s'agit d'un rare et remarquable exemple de dépendance associant une grange à l'est et un logis à étage à l'ouest. La grange qui occupe la partie est consiste en un vaste volume unique ; une haute porte en arc brisé en permet l'accès. Le grenier planchéié a disparu, mais son accès à partir de la partie ouest est encore visible. Cette dernière, à étage, probablement le logis du métayer, a vu ses ouvertures remaniées au début du 20^e siècle, avec des encadrements de bois, à l'exception de la porte d'entrée rectangulaire chanfreinée. Dans le mur nord, à l'étage, la trace de l'ancienne fenêtre de la chambre haute, agrandie, est marquée par un arc de décharge. A gauche de cette fenêtre, deux pierres saillantes pourraient être le vestige de latrines en surplomb disparues. L'étage est en partie desservi par un escalier en vis en bois dont seule est conservée la seconde révolution. Visible au pignon ouest, le four figure sur le plan cadastral ancien.

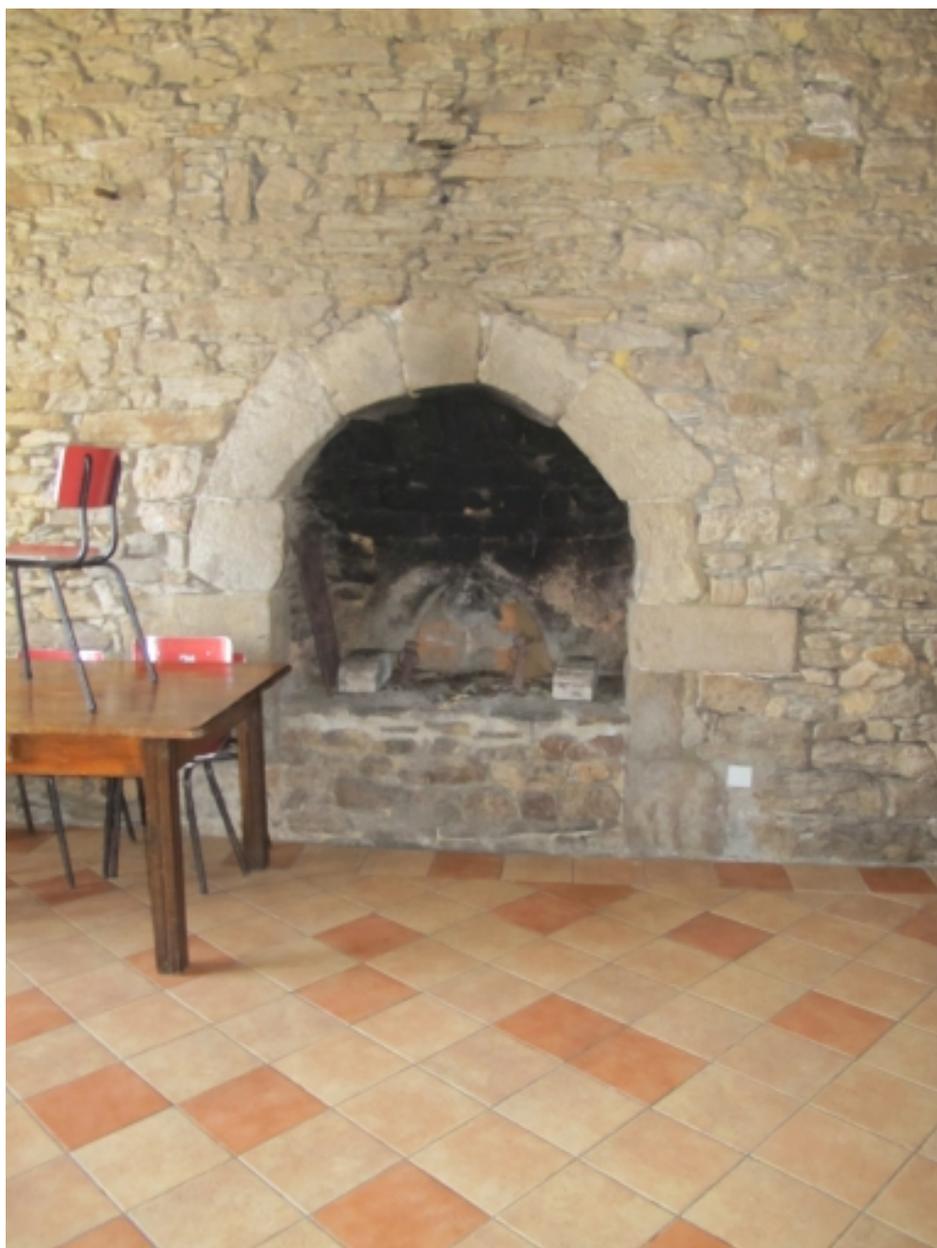
Communs au nord de la cour, partie ouest, cheminée du four, pignon ouest

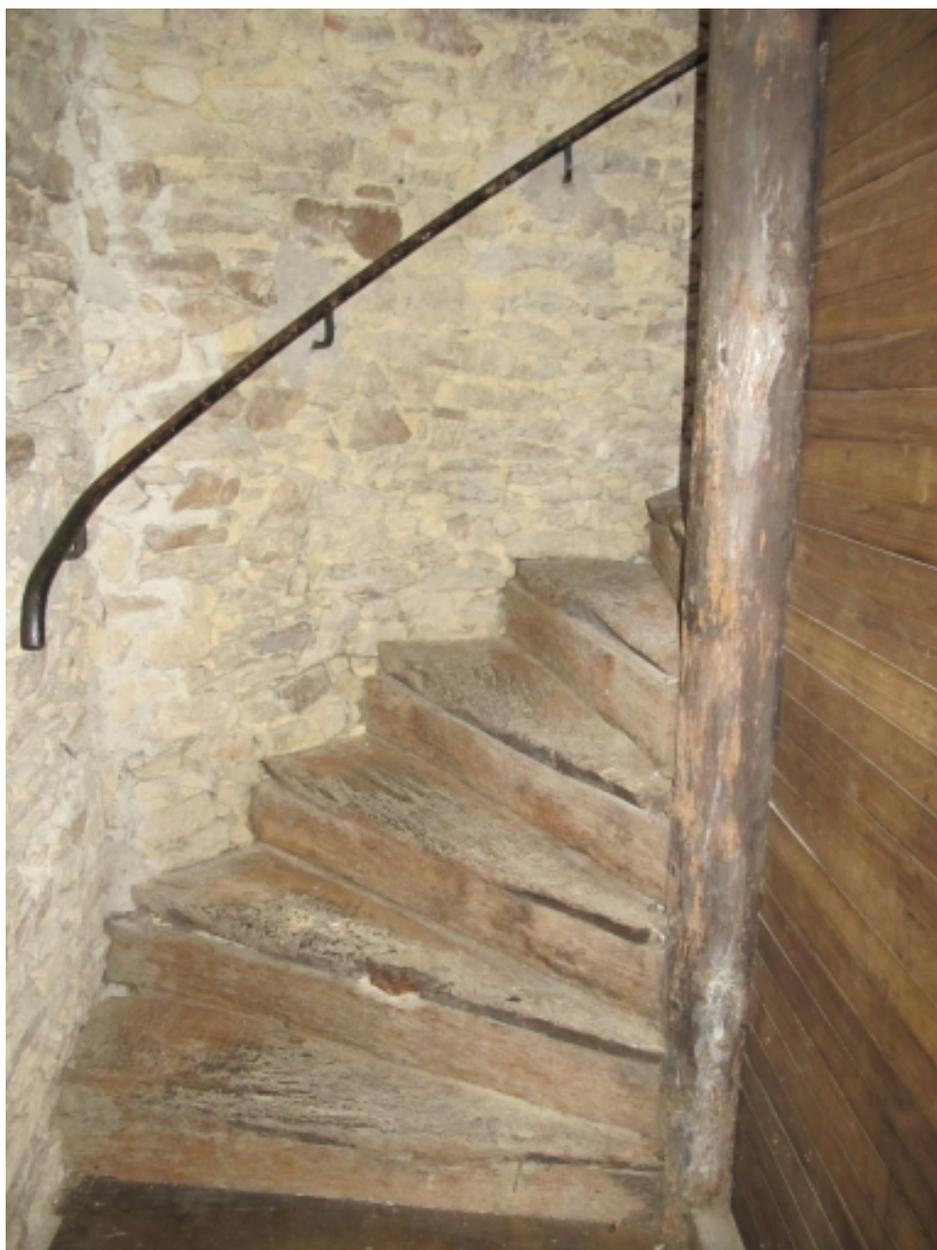
Communs au nord de la cour, partie ouest, escalier en vis dans l'angle nord-est

étage desservi par un escalier en vis en bois. Bâtiment sud en moellon comprenant un logis à l'ouest suivi d'une chapelle à l'est. 1 étage carré, escalier à retours en bois. Corps d'escalier en saillie et ancienne tour d'escalier greffés sur le logis au sud. L'ouest de la cour était fermé par deux corps de logis dont seul subsiste celui du sud, à usage de dépendance à étage ou à double grenier.

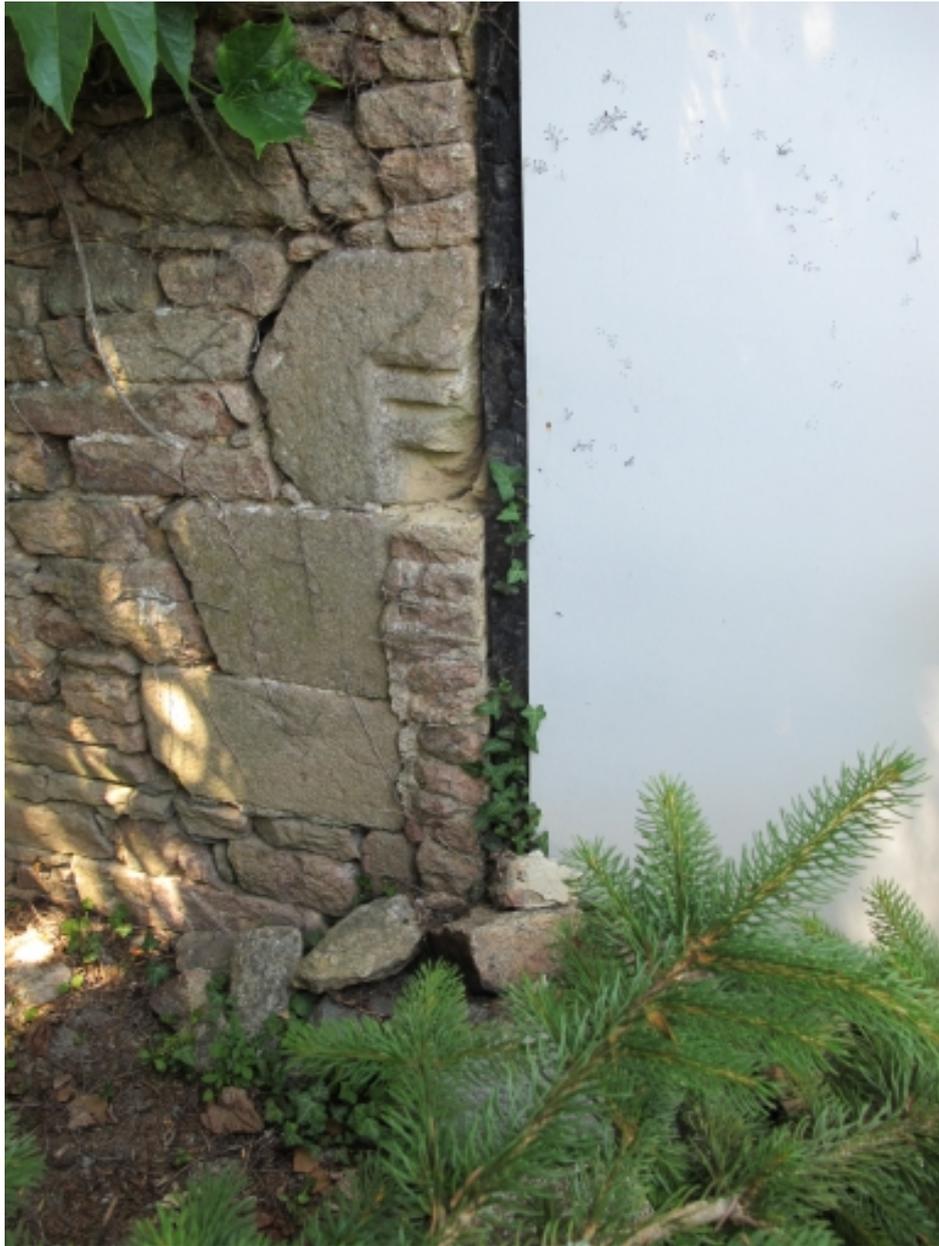
Corps de logis ouest, partie nord en ruine, détail piédroit de cheminée

Le corps de passage à l'ouest de la cour, identifié comme logis neuf dans un acte de 1500 (Landaul hier et aujourd'hui : Kerambourg) est aujourd'hui très fragmentaire : en ruines sur le plan cadastral de 1837, il comportait au pignon sud, une tour desservant l'étage : il est réputé comme logis principal et semble figurer sur une gravure des propriétés de Robien. Seule la partie au sud du passage a été remontée : c'est une dépendance à étage remaniée dans la 2e moitié du 19e siècle ; quelques ouvertures au rez-de-chaussée du mur ouest, dont une porte bouchée, sont les seuls éléments permettant une datation de cette partie, peut-être de la fin du 15e siècle. De la partie nord, se voient les vestiges d'une cheminée au rez-de-chaussée du logis.

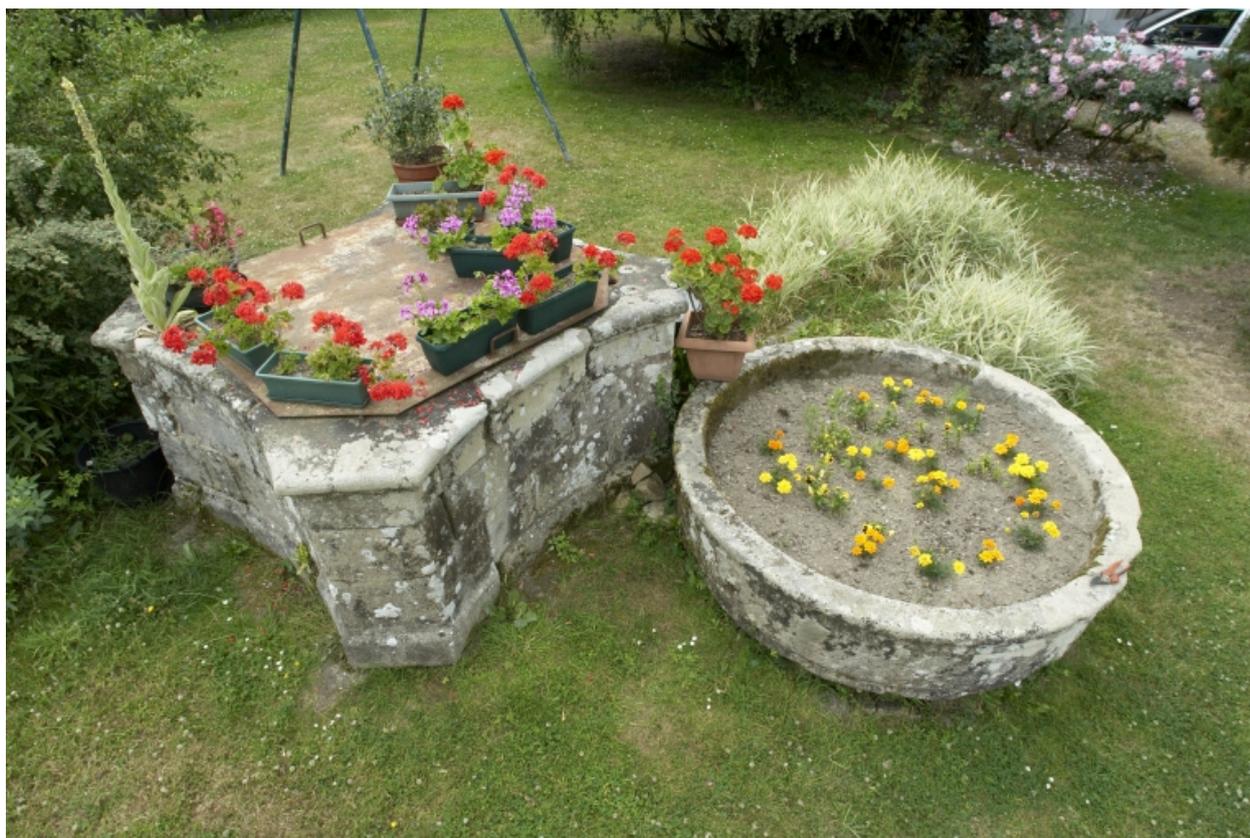
Puits et vasque

Les bâtiments sont disposés autour d'une vaste cour totalement enclose à l'origine : trois corps de bâtiments occupaient les côtés nord, sud et ouest tandis que le côté est est fermé par un mur ; un remarquable puits à côtés concaves en pierre de taille et une vasque monolithe ronde qui datent du 16^e siècle, oeuvre probable de la famille de Malestroit, occupent le centre de cette cour.

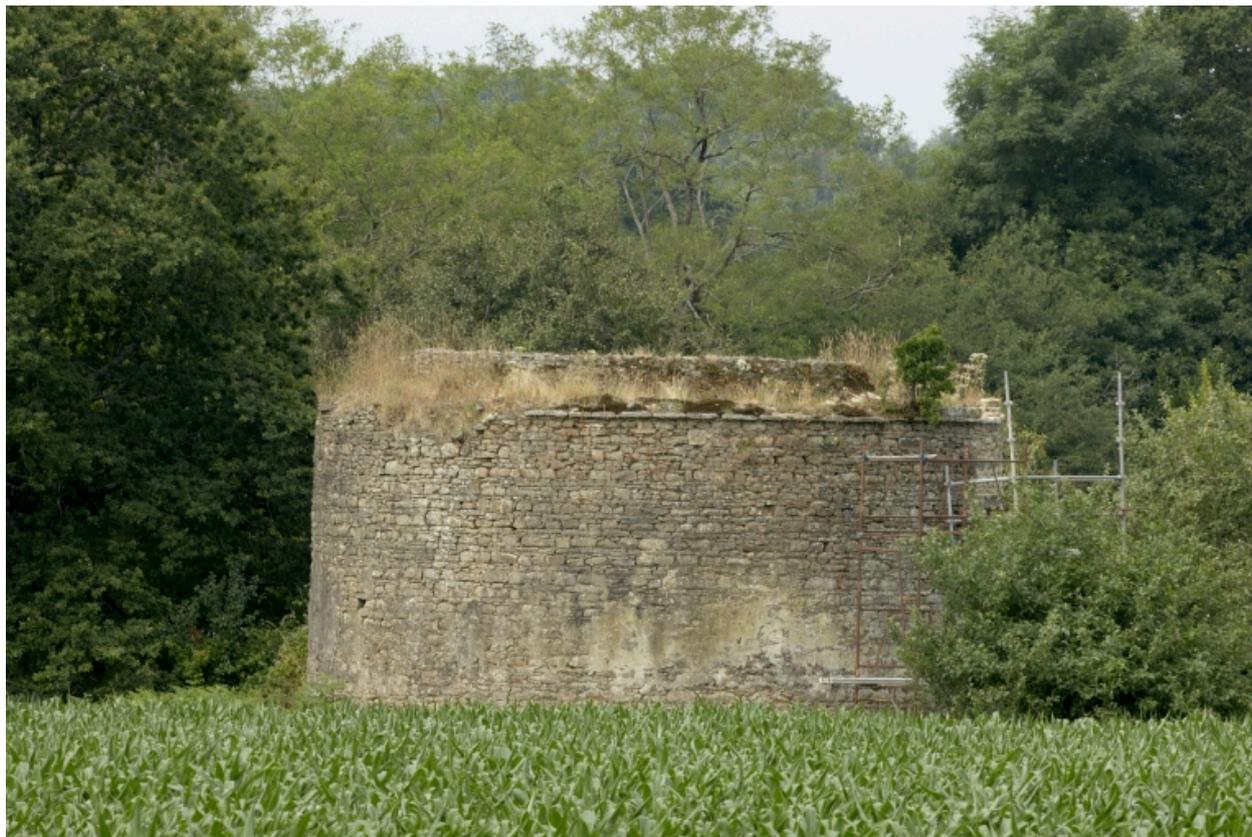
Colombier

Le colombier au sud du manoir, de grandes dimensions, est construit en moellon et a perdu sa voûte. Une accolade profonde orne le linteau de la porte.

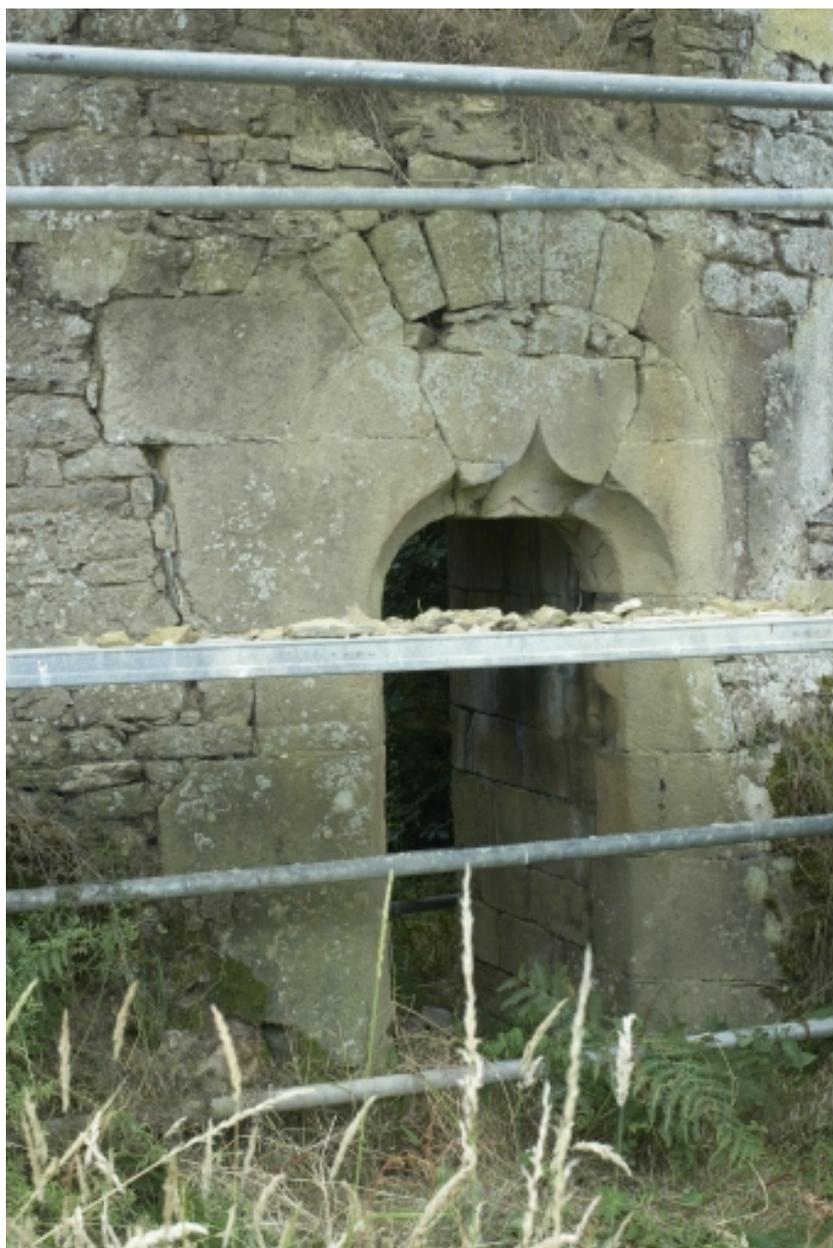
Porte du colombier
