## Chapelle Notre-Dame-de-Tronoën (Saint-Jean-Trolimon)

Numéro de dossier : IA29005110

Cadre de l'étude : enquête thématique régionale L'architecture gothique en Bretagne

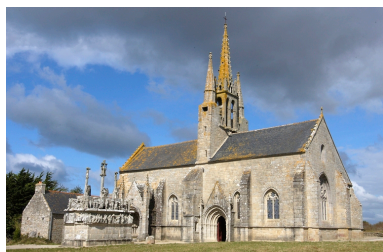
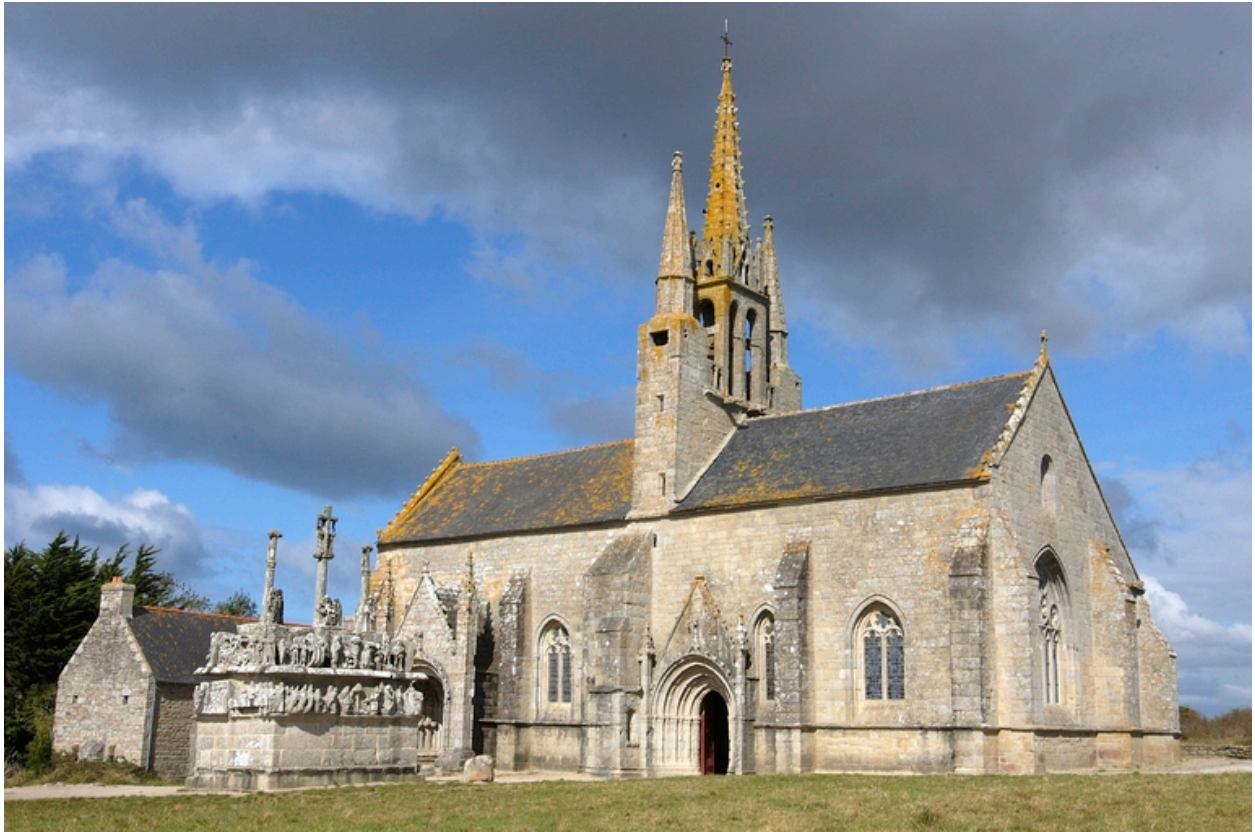
Vue générale de la chapelle  
et du calvaire prise du sud-est  
Phot. Alain Dagorn  
IVR53\_20072900211NUCA

Vue générale de la chapelle et du calvaire prise du sud-est

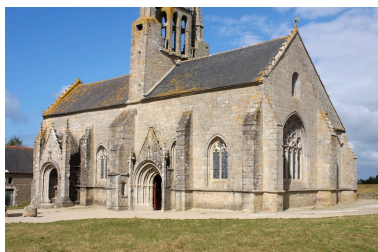
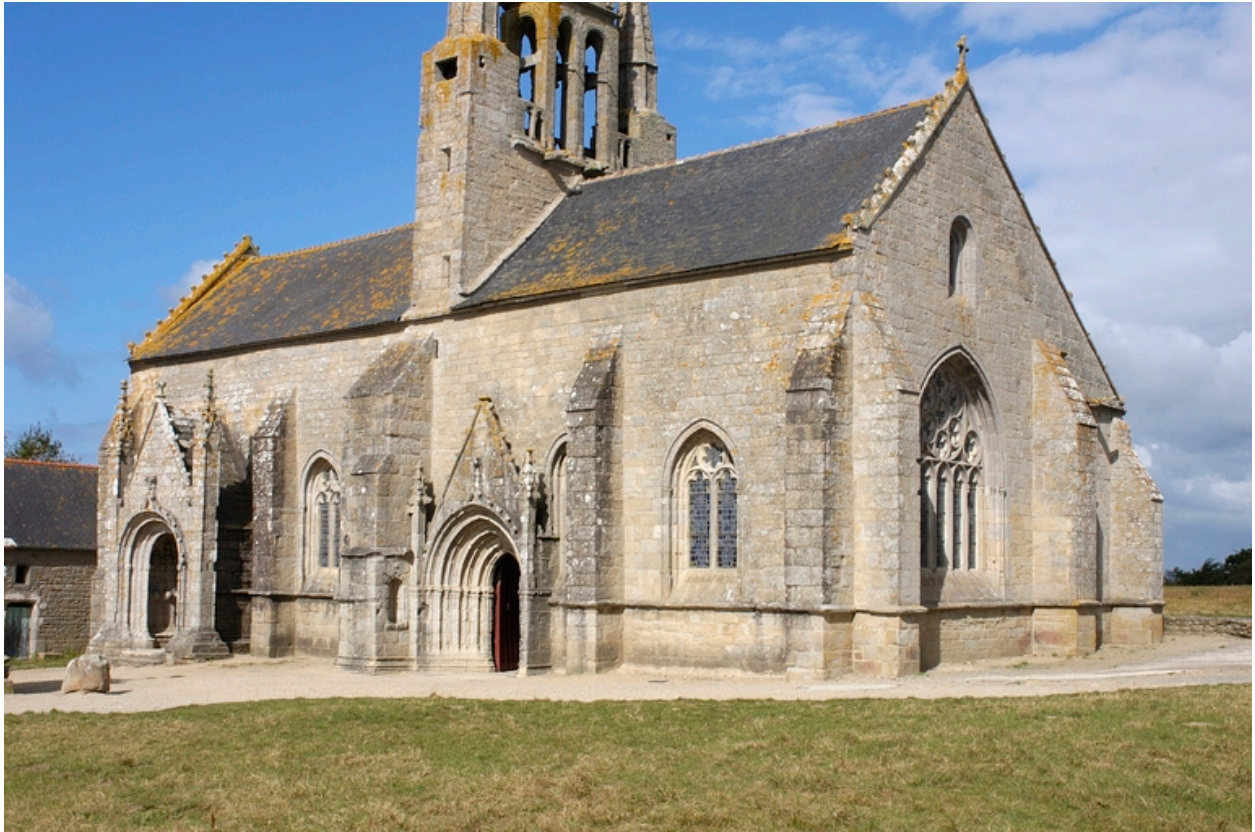
Vue prise du sud-est  
Phot. Alain Dagorn  
IVR53\_20072900213NUCA

Vue prise du sud-est

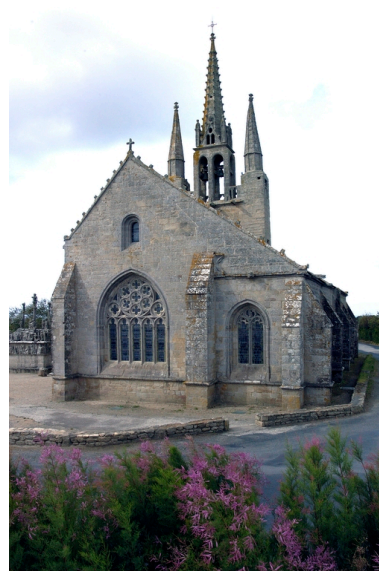
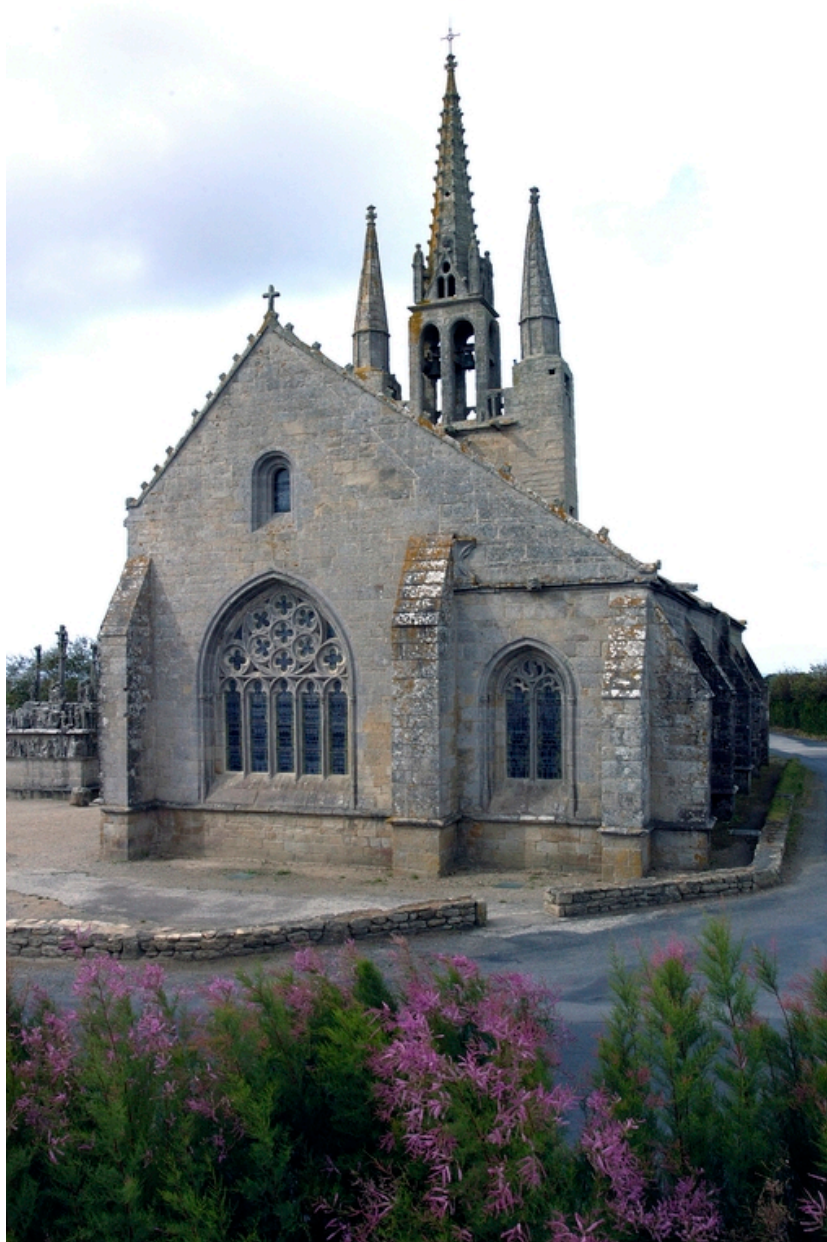
Vue du chevet prise du nord-est  
Phot. Alain Dagorn  
IVR53\_20072900208NUCA

Vue du chevet prise du nord-est

Les deux baies du chevet sont les seules de l'édifice à comporter des chapiteaux sur les meneaux qui séparent les lancettes, détail qui rappelle la maîtresse vitre de l'église des Carmes de Pont-L'Abbé mise en œuvre aux alentours de 1420. La reprise en couture oblique du pignon, les vestiges de la balustrade d'une ancienne coursière périphérique, des gargouilles destinées à évacuer un chéneau, enfin à la base du clocher, au nord, une porte d'accès murée aux trois quarts indiquent que le collatéral était à l'origine couvert par un toit à pente plus faible, indépendant du toit principal, disposition encore parfaitement visible sur l'église de Locronan.

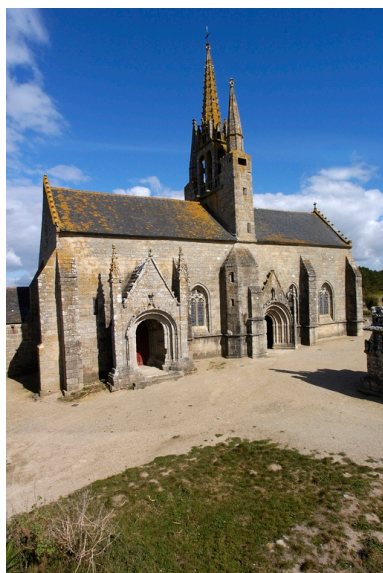
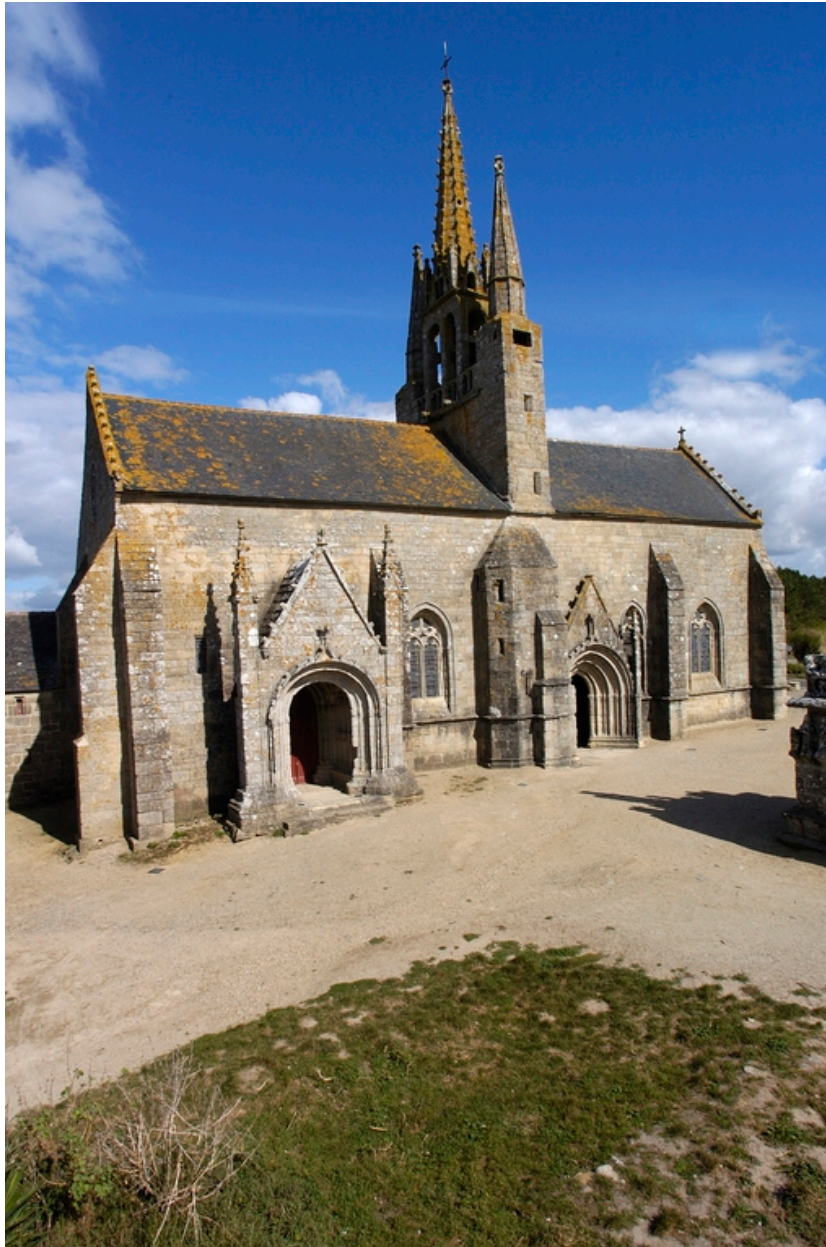
Elévation sud, vue biaisée  
Phot. Alain Dagorn  
IVR53\_20072900215NUCA

Elévation sud, vue biaisée

Le front sud de la chapelle est marqué par l'importance presque surdimensionnée de ses deux porches et l'axe vertical de la tour d'escalier et du clocher médian qui équilibre la composition. Les deux porches de la nef et du chœur se présentent comme de subtiles variantes sur une même composition : en ressaut et plus important pour celui de la nef, plus petit et plaqué pour celui du chœur. Malgré les attaques de l'érosion, la qualité de leur sculpture est encore perceptible. La composition du porche de la nef à deux pilastres encadrant un haut gâble rappelle en plus simple celle du grand porche de la collégiale de Pont-Croix. Sa base largement évasée, ses contreforts cantonnés de fines colonnettes, couronnés de petites flèches, l'arc en plein cintre que surmonte une timide accolade, les proportions du gâble, ainsi que le traitement des ornements sculptés employés avec parcimonie, forment un ensemble d'un goût parfait. Curieusement, ce porche qui reproduit en miniature les grands modèles paroissiaux ne comporte que deux séries de quatre niches surmontées d'arcs en accolade. Il présente des traces d'ancienne polychromie. Le porche du chœur présente une version simplifiée du même

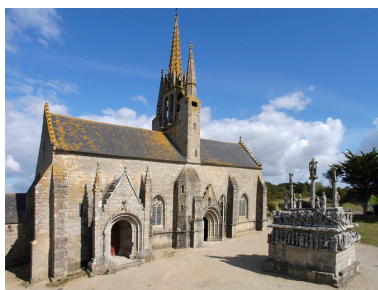
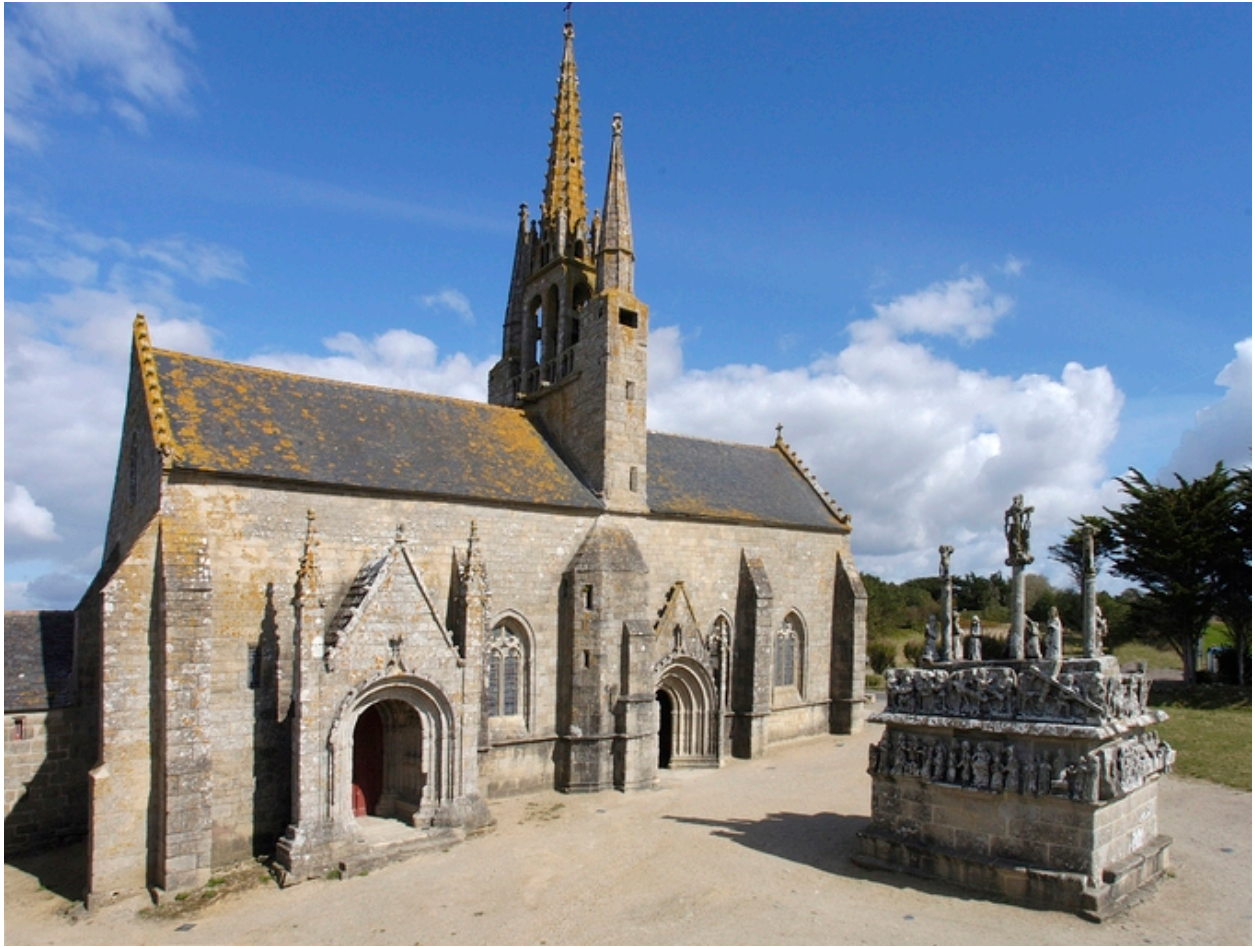
Elévation sud et calvaire vue biaisée  
Phot. Alain Dagorn  
IVR53\_20072900216NUCA

Elévation sud et calvaire vue biaisée

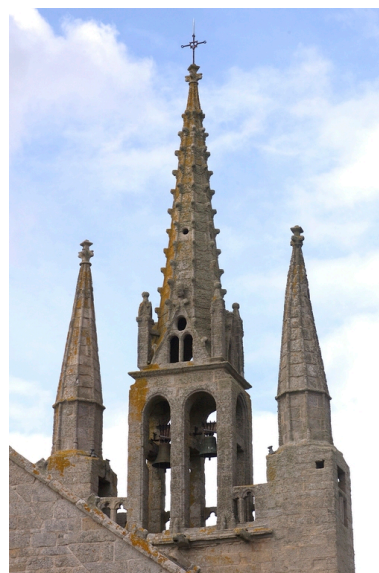
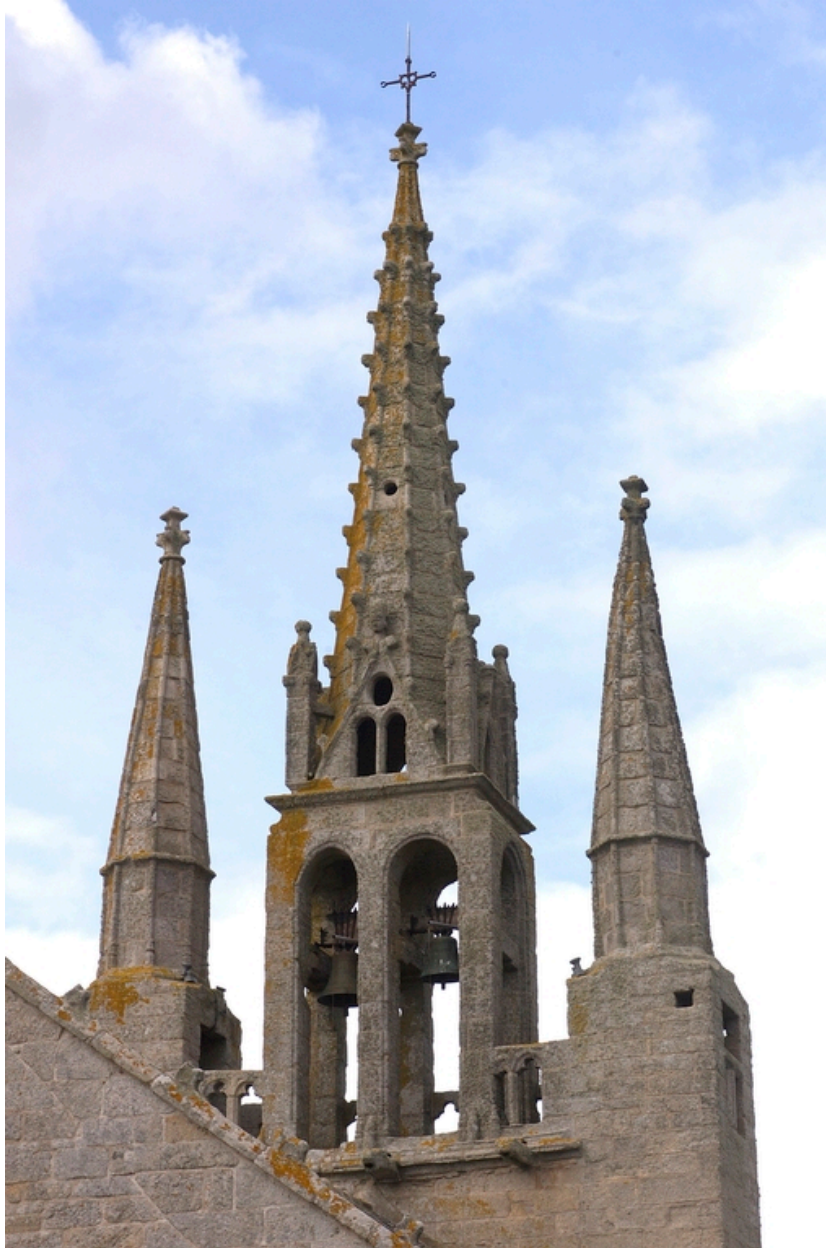
Vue du clocher  
Phot. Alain Dagorn  
IVR53\_20072900209NUCA

Vue du clocher

La vis d'escalier qui conduit au clocher dessert deux niveaux, d'abord les combles ainsi que la coursière qui cernait le toit du collatéral sud, puis au-dessus la plate-forme du clocheton. L'assise du clocher qui dépasse à peine le faite du toit, est prolongée latéralement par deux guérites de plan carré ouvertes au nord et au sud, surmontées de tambours octogones en retrait qui portent des petites flèches. Le principe d'associer un clocheton à deux petites flèches latérales, déjà présent sur le pignon occidental de l'église Notre Dame du Kreisker vers 1400 se retrouve sur la croisée de la cathédrale de Saint-Pol-de-Léon aux alentours de 1440. La composition de Tronoën s'en distingue toutefois par le maintien d'un clocheton quadrangulaire et non polygonal qui puise probablement ses origines dans des formes antérieures locales comme le montre par exemple le clocher très simple de l'ancienne chapelle Saint-Jean-de-Locquéran près d'Audierne, bâtie au XIII<sup>e</sup> siècle ou celle de Saint-Vio à Tréguennec, des XIV<sup>e</sup> et XV<sup>e</sup> siècles.

Le clocher de Tronoën inaugure une formule promise à un succès considérable en Cornouaille durant le XV<sup>e</sup> et le XVI<sup>e</sup> siècle. La composition générale en sera reprise aux alentours de 1500 sur les façades de Notre-Dame-de-la-Joie et de l'église de Kerity à Penmarc'h, celle de l'ancienne église détruite de Plonévez-Porzay et enfin dans une transposition superbe sur le clocher médian de l'église Saint-Nonna de Penmarc'h.

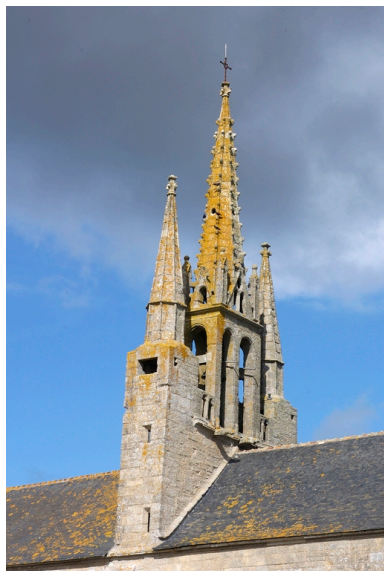
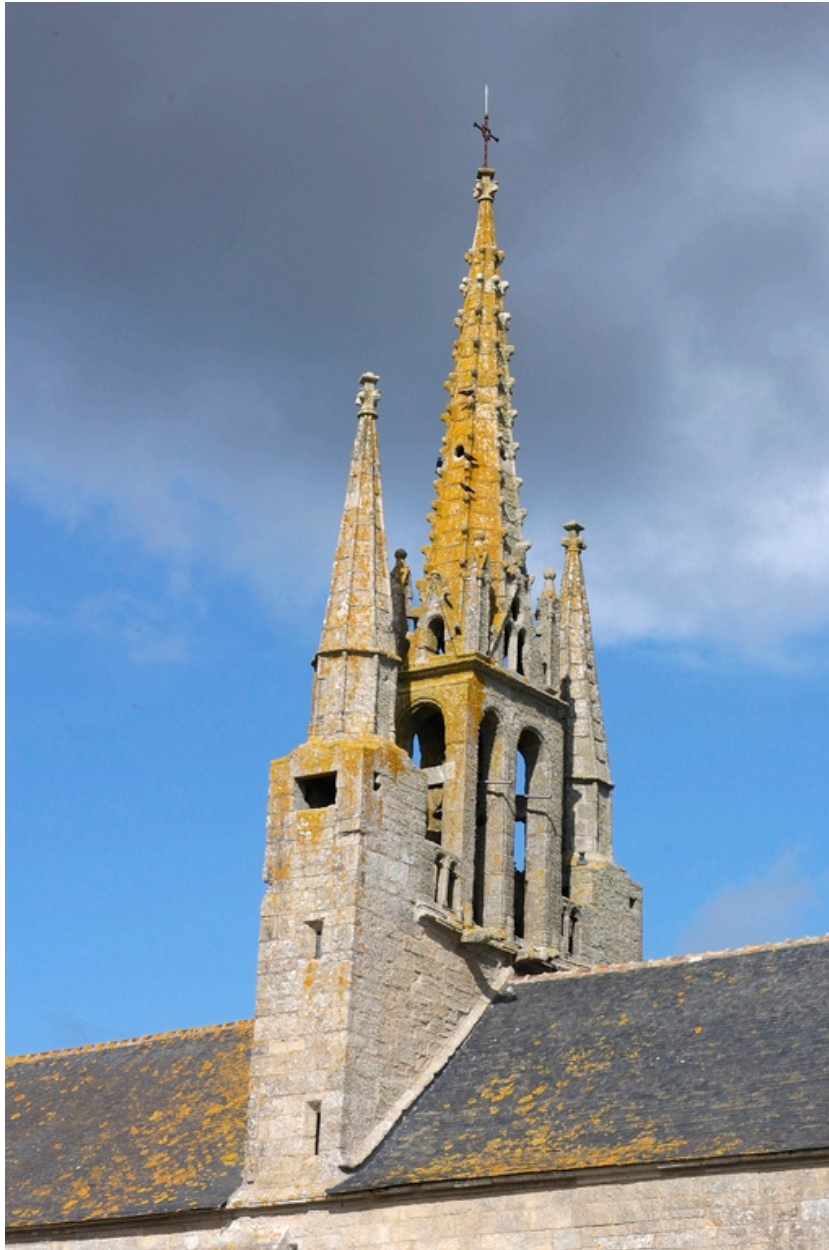
Vue du clocher  
Phot. Alain Dagorn  
IVR53\_20072900212NUCA

Vue du clocher

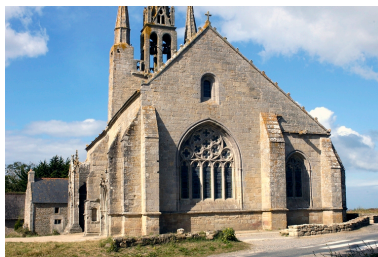
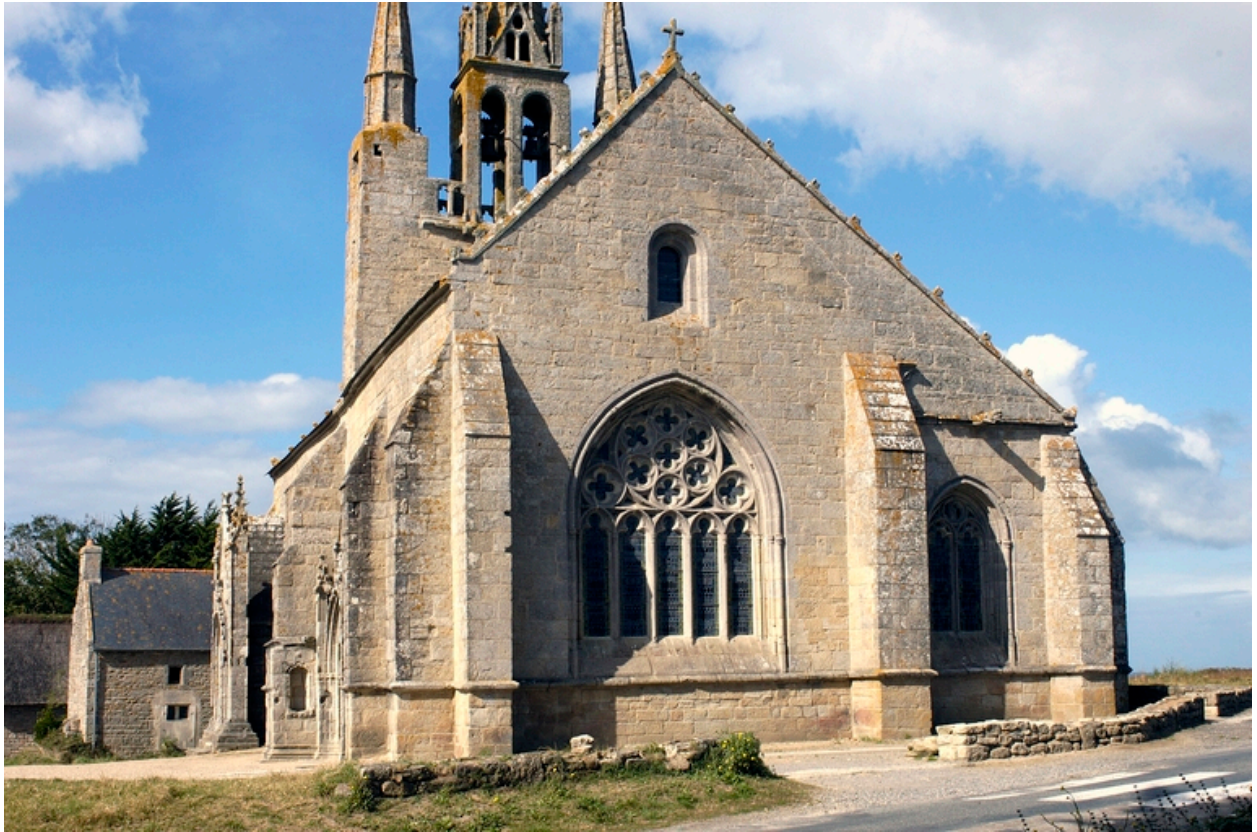
Vue axiale du chevet  
Phot. Alain Dagorn  
IVR53\_20072900210NUCA

Vue axiale du chevet

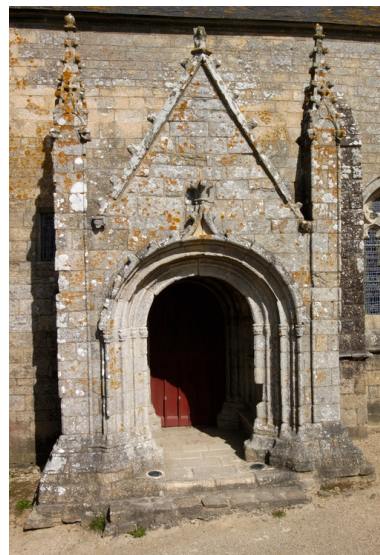
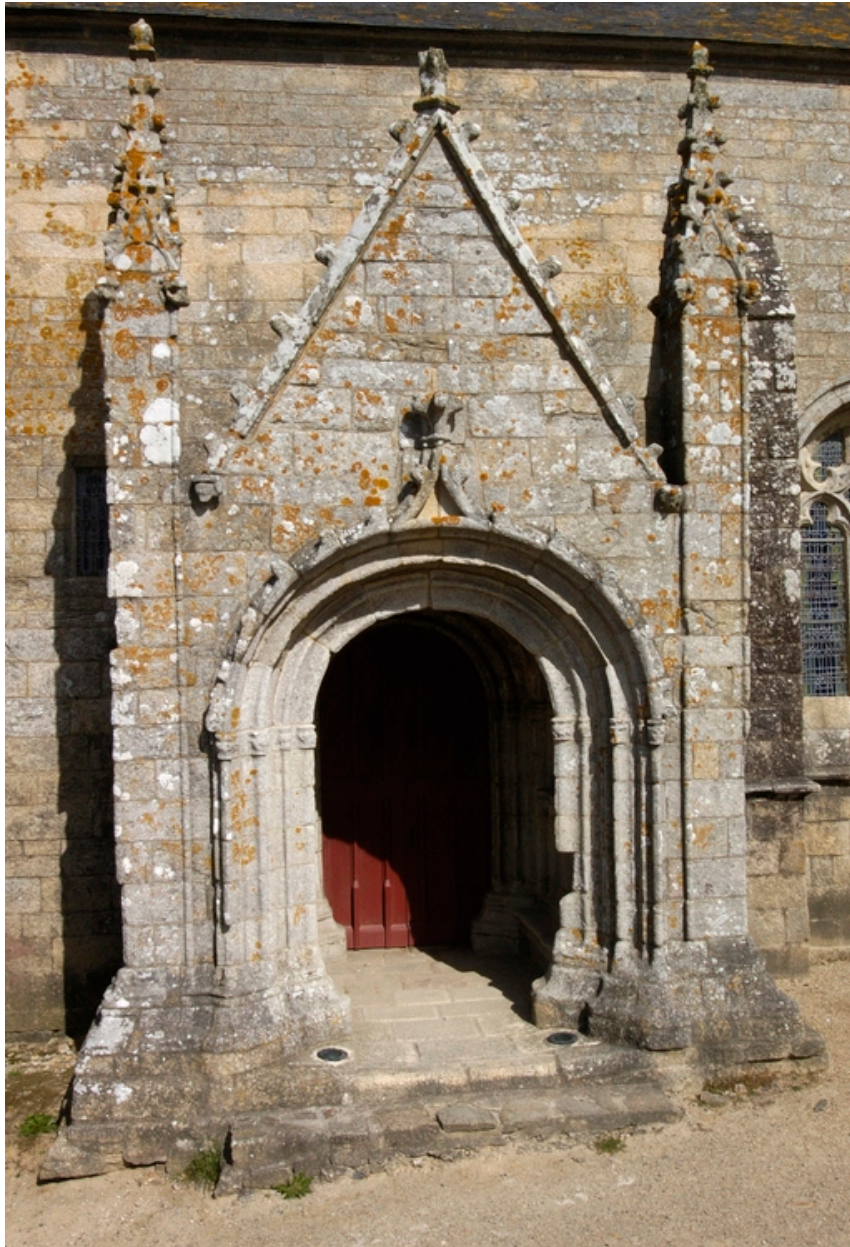
Vue du porche sud  
Phot. Alain Dagorn  
IVR53\_20072900214NUCA

Vue du porche sud

modèle. Son appareillage est complètement solidaire du contrefort médian de la façade sud dont la position est légèrement décalée vers l'ouest pour permettre à la fois le développement des ébrasements du portail, l'intégration de la cage de l'escalier qui dessert le clocher et le percement d'une demi fenêtre éclairant la travée.

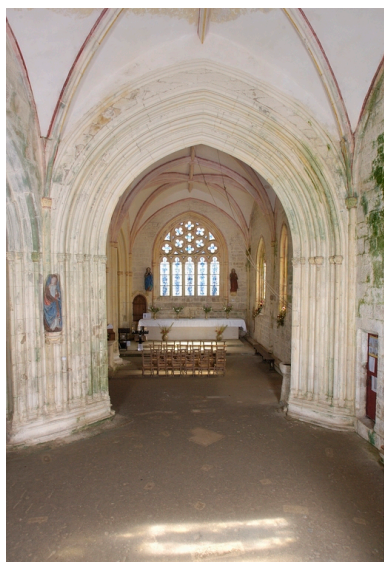
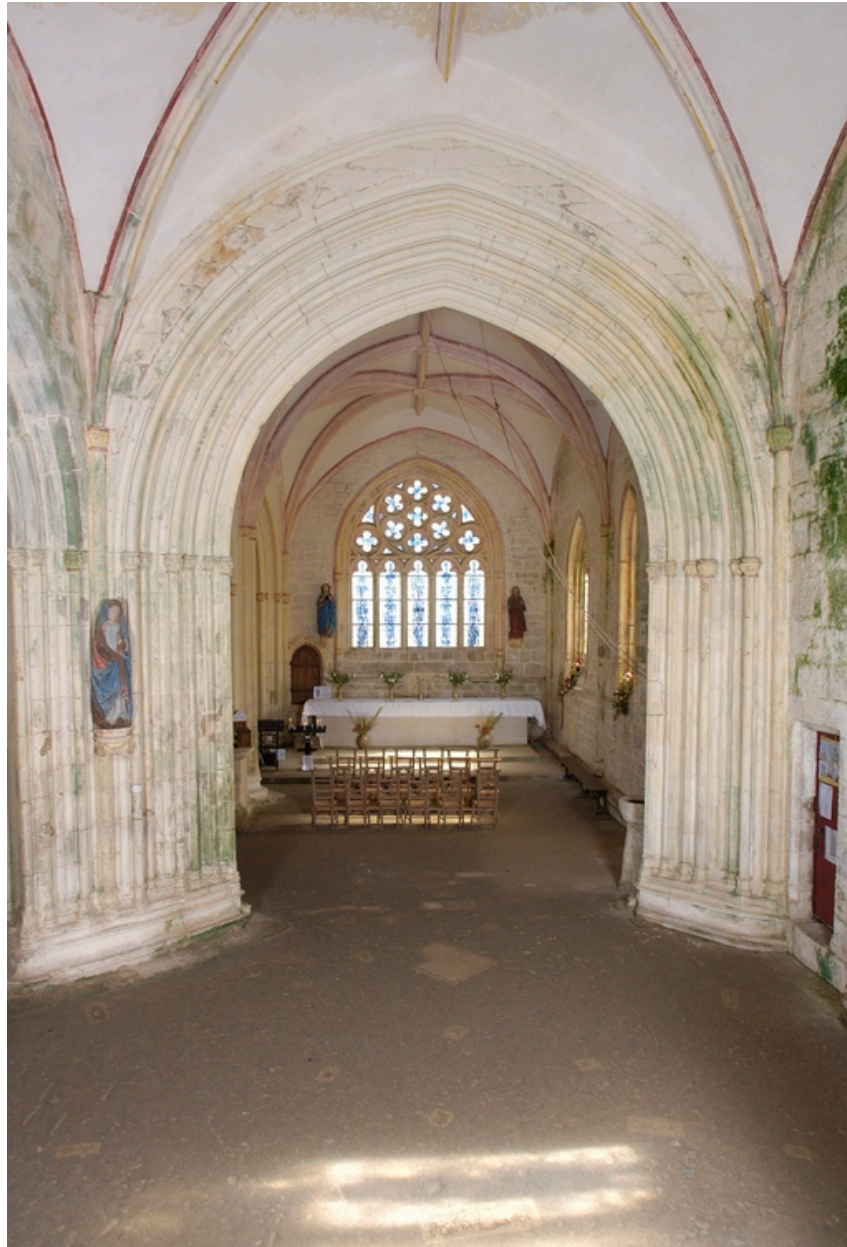
Intérieur, vue de la nef cers le choeur  
Phot. Alain Dagorn  
IVR53\_20072900217NUCA

Intérieur, vue de la nef vers le chœur

La nef dont l'entrée au sud, au droit de la première travée, est précédée d'un porche, n'est éclairée que par une fenêtre ouverte du même côté, dans la travée qui précède le chœur. A partir de l'arc diaphragme, la première arcade qui commence par une mouluration identique à celle des arcs du chœur, est brutalement modifiée et simplifiée, prenant la forme de deux cavets encadrant un redent, et vient pénétrer directement dans une pile intermédiaire cylindrique cantonnée de quatre colonnettes, changement qui indique une interruption du chantier. Cette nouvelle ordonnance, version simplifiée de celle des arcades de la nef de la cathédrale de Quimper, reconstruite par l'évêque Bertrand de Rosmadec entre 1424 et 1445, pourrait se situer peu après, aux environs de 1450. Il est possible d'associer cette reprise du chantier aux importants travaux alors effectués au château de Pont-L'Abbé par Jean II, baron du Pont. Au bas de la nef, dans la portion de mur qui la sépare du collatéral, un passage en escalier devait conduire à une tribune de chant, installée au dessus de la porte ouest, disposition que l'on retrouve à la même époque au revers de la façade ouest de la chapelle de Kernascléden. Dans l'angle nord-ouest du collatéral enfin, une porte ouvrait sur une sacristie surmontée d'un logement pour le chapelain qui a été restaurée dans les dernières années pour servir d'accueil.

Au dessus des voûtes de la nef, une charpente à liens courbes, entrants sculptés d'engoulants, sablières sculptées et poinçons à base ornée, indique que, comme dans bien des cas, les voûtes prévues n'ont été mises en œuvre qu'après coup. L'antériorité d'un vaisseau principal sous charpente précédant l'installation des voûtes pourrait expliquer par ailleurs les différences repérables entre les voûtes du collatéral, dépourvues de liernes et dont les quartiers se raccordent parfaitement aux formerets et les voûtes du vaisseau principal pourvues de liernes, dont les quartiers se raccordent bien au dessus des arcs formerets transversaux.

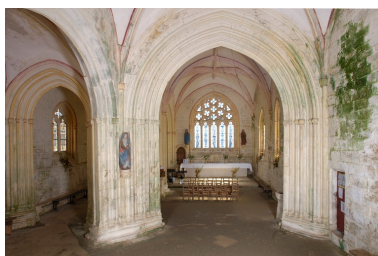
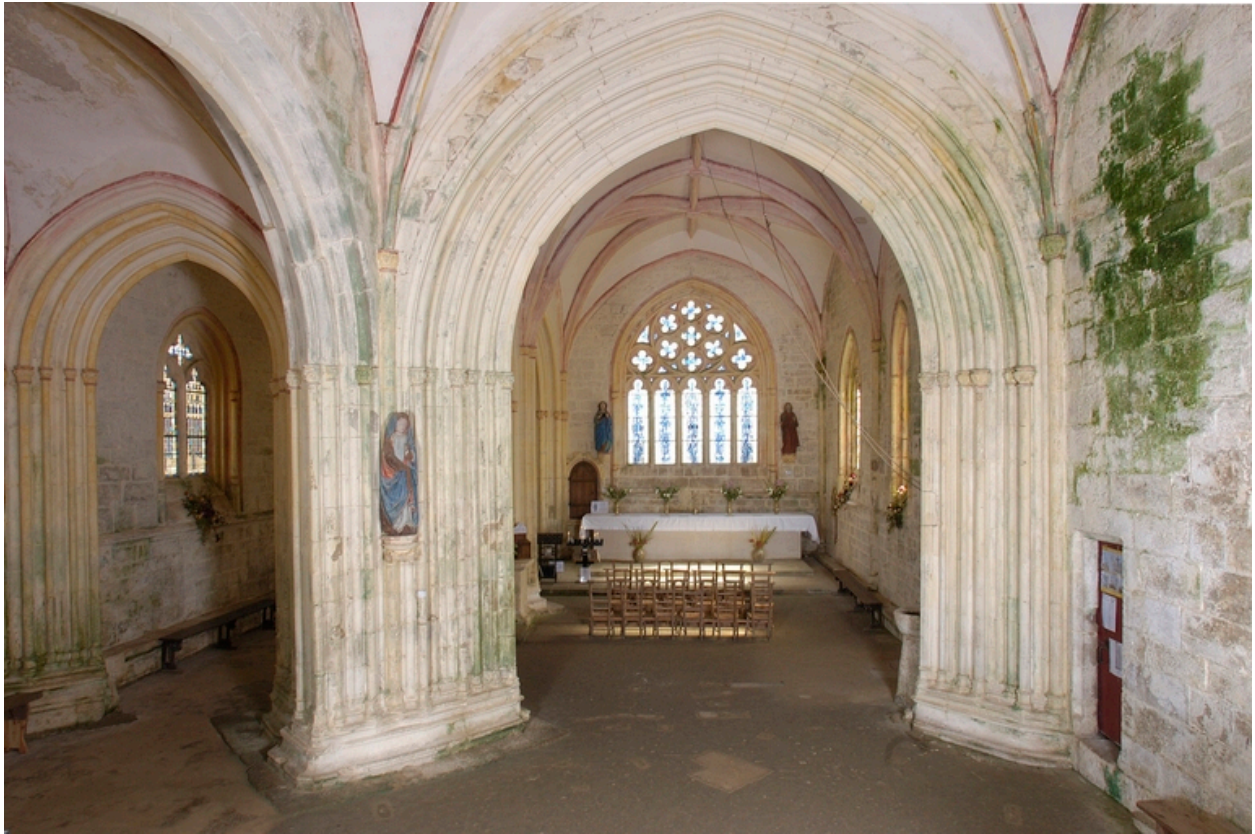
Intérieur, vue de la nef cers le choeur  
Phot. Alain Dagorn  
IVR53\_20072900218NUCA

Intérieur, vue de la nef vers le choeur

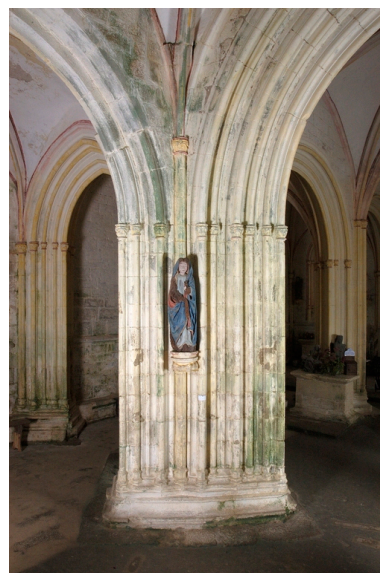
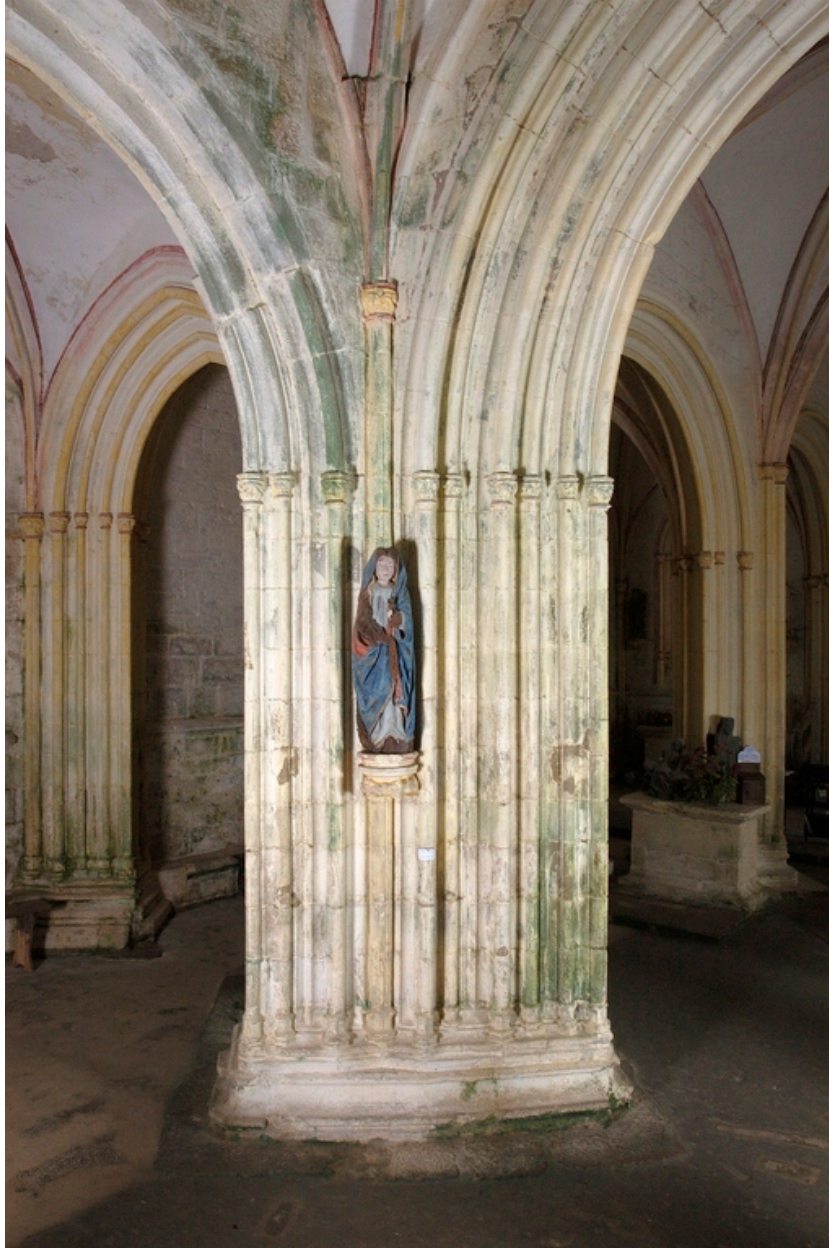
Pile de l'arc d'entrée du choeur  
Phot. Alain Dagorn  
IVR53\_20072900223NUCA

Pile de l'arc d'entrée du choeur

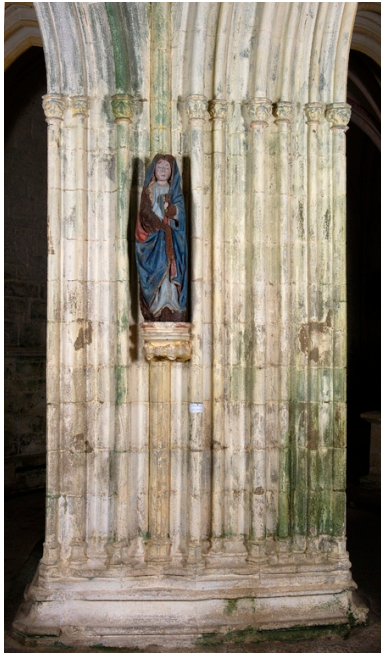
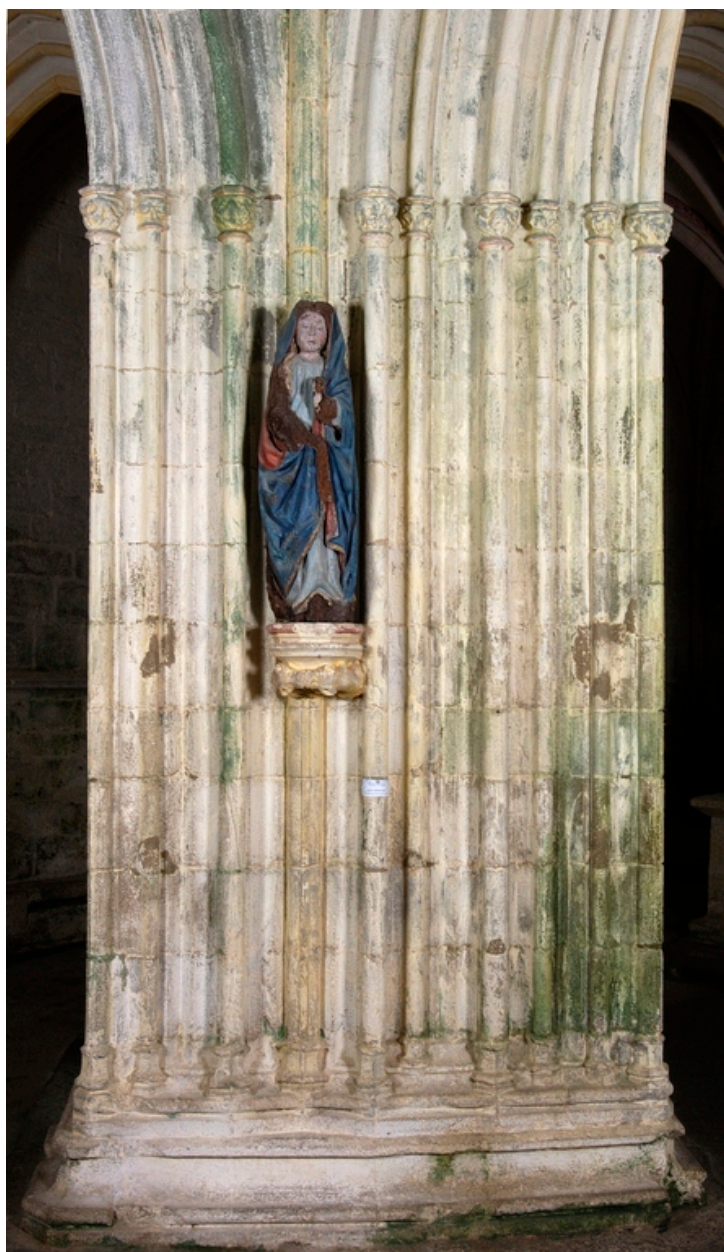
Pile de l'arc d'entrée du choeur  
Phot. Alain Dagorn  
IVR53\_20072900219NUCA

Pile de l'arc d'entrée du choeur

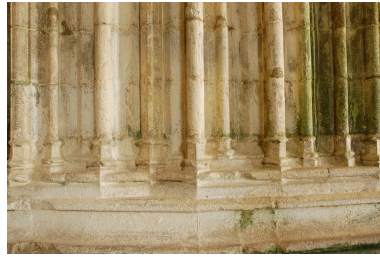
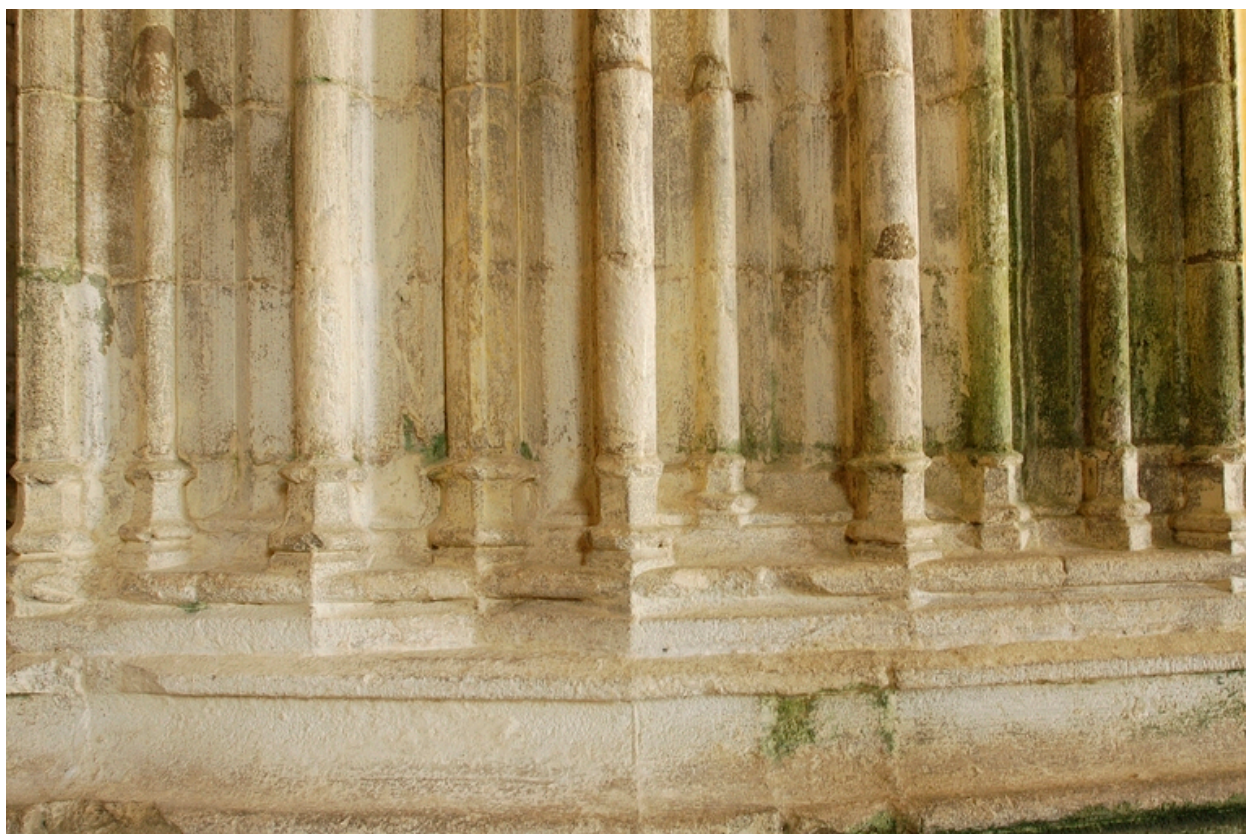
Pile de l'arc d'entrée du  
choeur, détail des bases  
Phot. Alain Dagorn  
IVR53\_20072900220NUCA

Pile de l'arc d'entrée du choeur, détail des bases

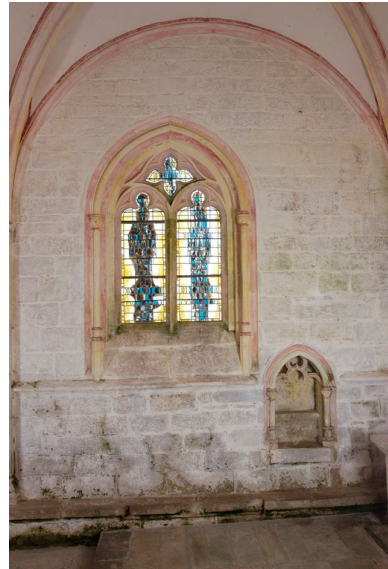
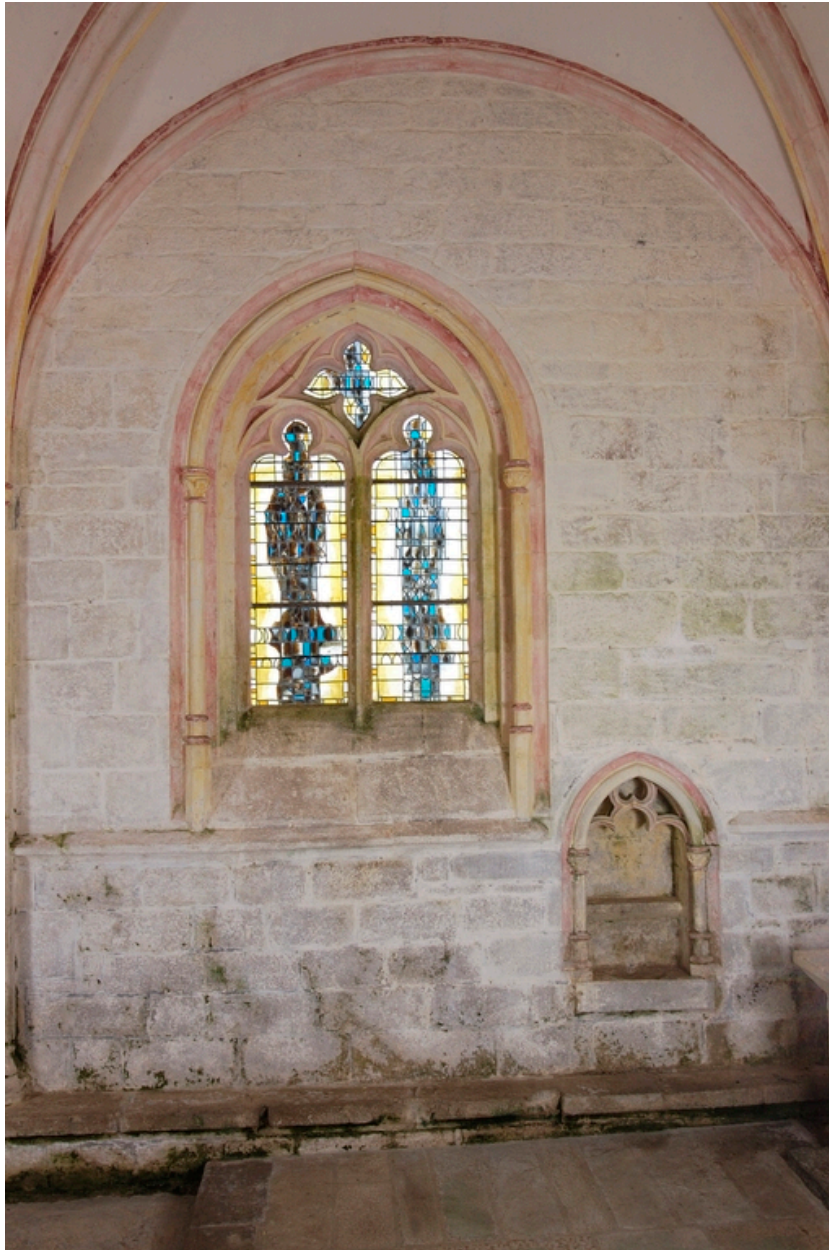
Fenêtre du collatéral nord du choeur  
Phot. Alain Dagorn  
IVR53\_20072900221NUCA

Fenêtre du collatéral nord du choeur

On accède directement dans le chœur du côté sud par une porte à larges ébrasements et multiples colonnettes. Ce chœur est éclairé sur tous ses côtés, à l'est par une haute et large maîtresse vitre, au nord et au sud par des fenêtres à deux lancettes dont les ébrasement reproduisent fidèlement le modèle de la baie axiale. A l'exception de cette dernière le sommet des fenêtres se trouve très en dessous du niveau des voûtes, disposition qui témoigne bien de la grande prudence du constructeur. A gauche de la maîtresse vitre, la pile recevant la croisée d'ogives présente un repentir : un premier chapiteau, au même niveau que ceux des arcades, puis un deuxième sur lequel s'alignent l'ensemble des chapiteaux qui reçoivent les voûtes. L'ensemble du décor du chœur s'impose par sa qualité et son unité de style : la modénature des arcades, à faisceaux de colonnettes alternant avec des cavets, les petits chapiteaux à tailloir polygonal et feuillages stylisés ainsi que les bases en flacons ornent de façon identique les ébrasements des fenêtres et les deux crédences liturgiques. La fenêtre étroite à lancette unique immédiatement à l'est de l'entrée témoigne d'un souci d'éclairer la première travée du chœur, probablement lié à l'existence de divisions intérieures de l'espace liturgique par une ou plusieurs clôtures en bois aujourd'hui disparues. L'arc diaphragme qui sépare la nef du chœur est beaucoup plus épais au dessus du vaisseau principal où il supporte le clocher médian. Le traitement de ces énormes piles carrées posées à l'oblique est particulièrement remarquable. Les bases polygonales de chaque colonnette, légèrement évasées et renflées en partie basse y viennent pénétrer dans un glacis puissamment mouluré puis réapparaissent dans le creux de la moulure. On retrouve ici probablement à la même date, vers 1420-1430, un traitement des bases semblable à celui de l'intérieur du porche de La Martyre dont le chantier est contemporain de Tronoën. Ces bases, encore proches des modèles un peu raides de la fin du XIVe ou du début du XVe siècle, comme celles de la nef des Carmes de Pont-L'Abbé, représentent les prototypes du modèle "en flacon". Leur association ici à une modénature à prismes imbriqués, témoin de la haute qualité de la construction, montre une fois de plus que, dans le cas d'édifices majeurs, ces jeux de formes sont souvent plus précoces qu'on ne l'imagine.
