Bretagne, Ille-et-Vilaine
Saint-Malo
Le Naye

Bunker-abri-magasin de munitions de type L 401a avec cuve pour canon antiaérien (III) (dossier en cours), terre-plein du Naye (Saint-Malo)

Numéro de dossier : IA35132908

Cadre de l'étude : enquête thématique régionale Inventaire des héritages militaires en Bretagne

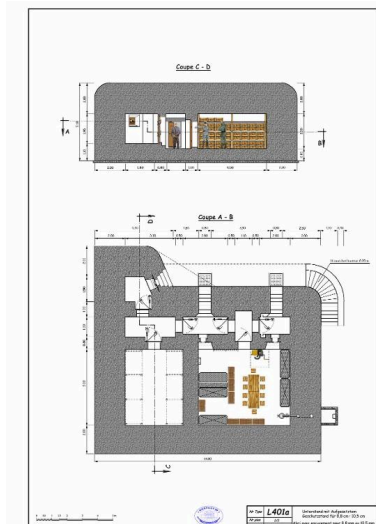
Plan et coupe d'un bunker-abri-magasin de munitions de type L 401a avec cuve pour canon antiaérien de 10,5 cm (Unterstand mit aufgesetztem Geschützstand für 8,8/10,5 cm Flak)

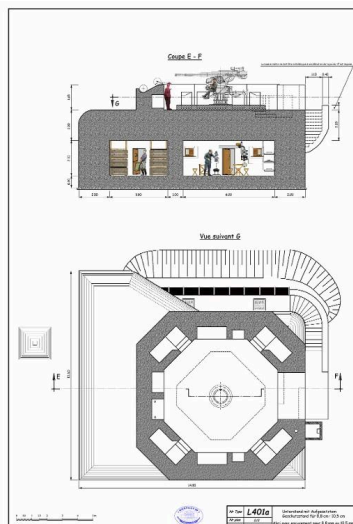
Plans et coupes d'un bunker-abri-magasin de munitions de type L 401a avec cuve pour canon antiaérien de 10,5 cm (Unterstand mit aufgesetztem Geschützstand für 8,8/10,5 cm Flak)

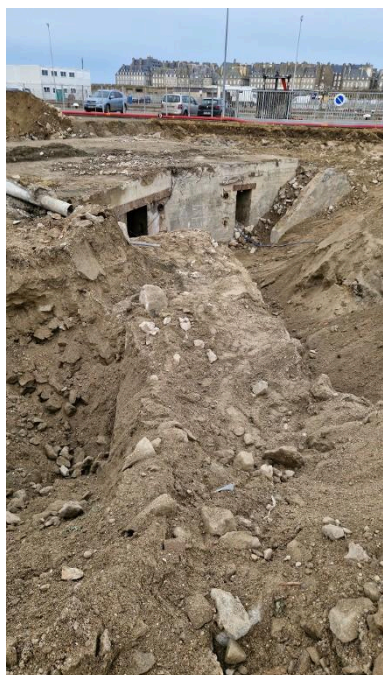
Vue générale depuis le sud-est (couverture photographique du 17 décembre 2025). Au premier plan, les vestiges du quai de l'avant-port de Saint-Servan filant vers le nord-ouest

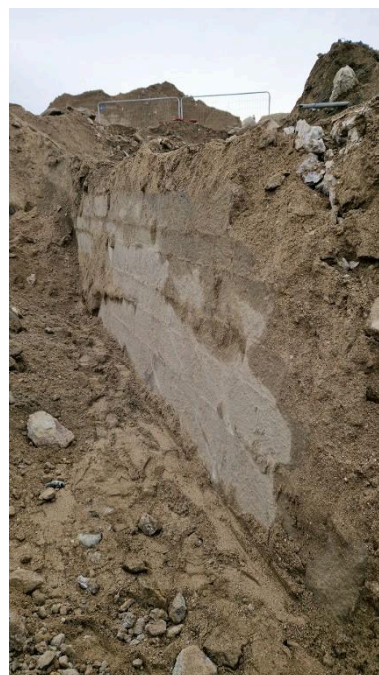
Vue des vestiges du quai de l'avant-port de Saint-Servan vers le sud-est (couverture photographique du 17 décembre 2025). Le quai est construit en maçonnerie de pierre de taille de granite
Phot. Guillaume Lécueillier
IVR53_20263510061NUCA

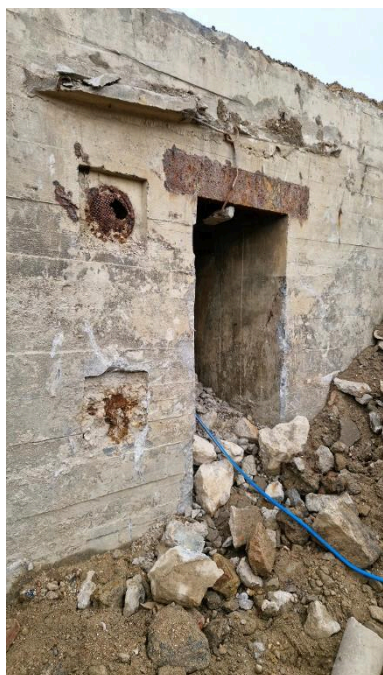
Vue de détail de l'entrée nord (couverture photographique du 17 décembre 2025). Cette entrée était également défendue par la caponnière implantée au sud
Phot. Guillaume Lécueillier
IVR53_20263510062NUCA

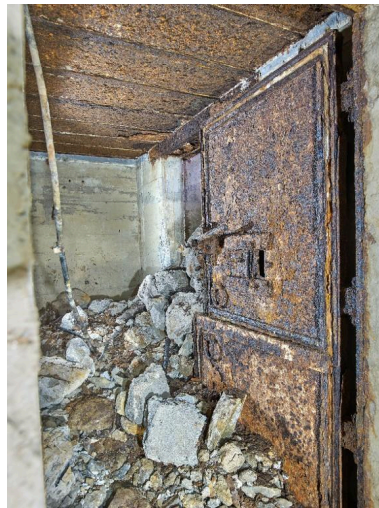
Vue du couloir de l'entrée nord : il est encombré de gravas. Au premier plan à droite, porte blindée à deux vantaux du sas de la salle de garde
Phot. Bernard Bègne
IVR53_20253501388NUCA

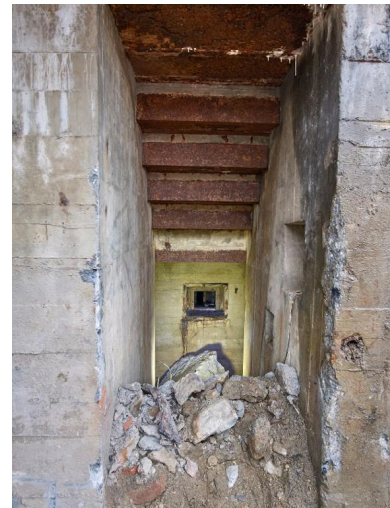
Vue de l'entrée sud : l'escalier d'accès est partiellement remblayé. Au fond, l'ouverture de tir blindée (coffrage en bois est en place)
Phot. Bernard Bègne
IVR53_20253501373NUCA

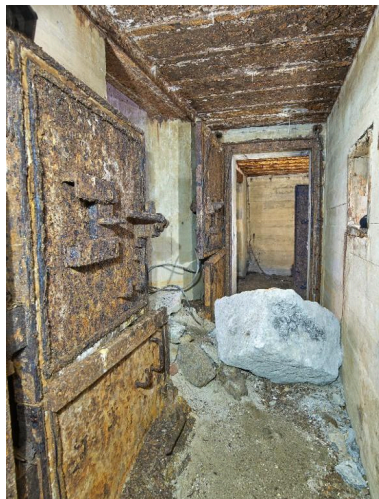
Vue du débouché du couloir de l'entrée sud : il est encombré de gravas. Au premier plan à gauche, porte blindée à deux vantaux du sas de la salle de garde. Au fond, la porte blindée du sas de la caponnière et du magasin à munitions
Phot. Bernard Bègne
IVR53_20253501390NUCA

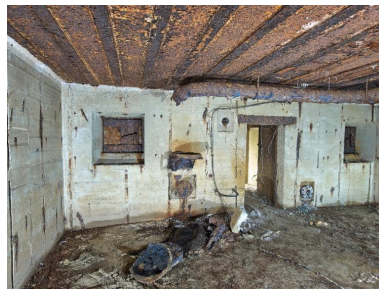
Vue de la salle de garde. De part et d'autre de la pièce, les ouvertures de tir blindées ; au centre, la porte étanche d'accès, à gauche de la porte l'emplacement du système de ventilation ; à droite de la porte, bouche de surpression à clapet
Phot. Bernard Bègne
IVR53_20253501382NUCA

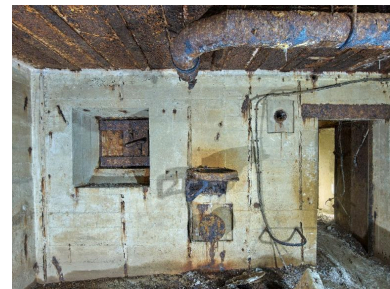
Vue de détail de la salle de garde : de gauche à droite, ouverture de tir blindée de l'entrée nord ; emplacement du système de ventilation avec arceau pour les filtres à charbon et tuyauterie au plafond ; à droite, porte étanche d'accès
Phot. Bernard Bègne
IVR53_20253501384NUCA

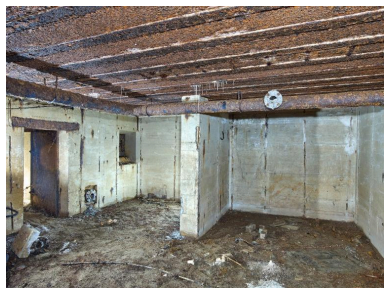
Vue de la salle de garde : elle est partiellement divisée par un mur de refend. A gauche, porte étanche d'accès et bouche de surpression à clapet. Au plafond, tuyauterie du système de ventilation
 Phot. Bernard Bègne
 IVR53_20253501383NUCA

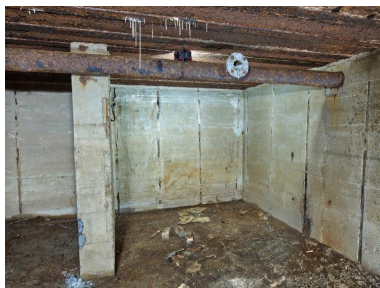
Vue de détail de la salle de garde : elle est partiellement divisée par un mur de refend. Au plafond, tuyauterie du système de ventilation
 Phot. Bernard Bègne
 IVR53_20253501387NUCA

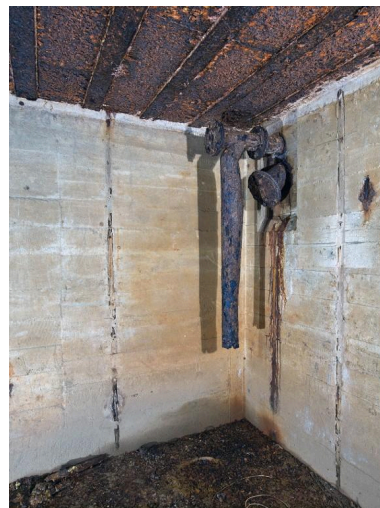
Vue de détail de l'angle nord-ouest de la salle de garde : conduit de cheminée (en haut) et conduit de ramonage (en bas) du poêle
 Phot. Bernard Bègne
 IVR53_20253501386NUCA

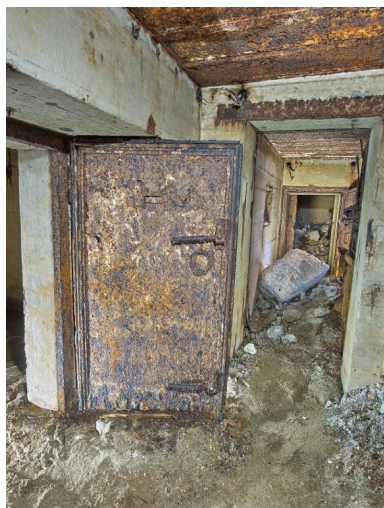
Vue du couloir d'entrée depuis le sud. Au premier plan à gauche, la porte étanche du magasin à munitions
 Phot. Bernard Bègne
 IVR53_20253501381NUCA

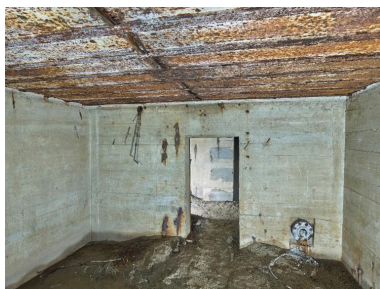
Vue du magasin à munitions situé au sud. Sur le mur du fond : câblage électrique pour l'alimentation des plafonniers et à droite, bouche de surpression à clapet à contrepoids
 Phot. Bernard Bègne
 IVR53_20253501374NUCA

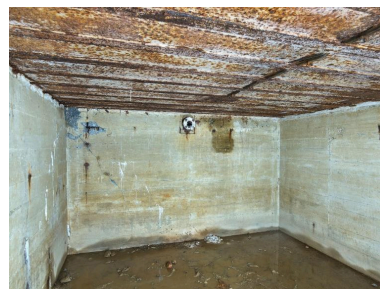
Vue du magasin à munitions situé au sud. Sur le mur du fond : bouche de ventilation
 Phot. Bernard Bègne
 IVR53_20253501375NUCA

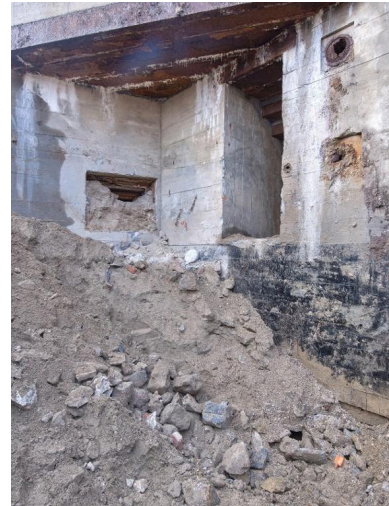
Vue de détail de l'élévation est : entrée sud flanquée par la caponnière (couverture photographique du 22 janvier 2026). L'ouverture de tir blindée de la caponnière est masquée par le remblai

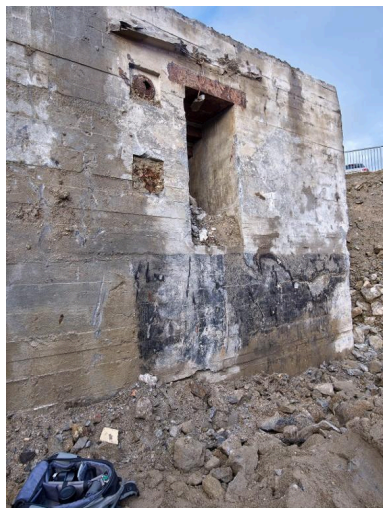
Vue de détail de l'entrée nord (couverture photographique du 22 janvier 2026). Cette entrée était également défendue par la caponnière implantée au sud.

L'escalier tournant de l'angle nord-est observé en décembre a été détruit

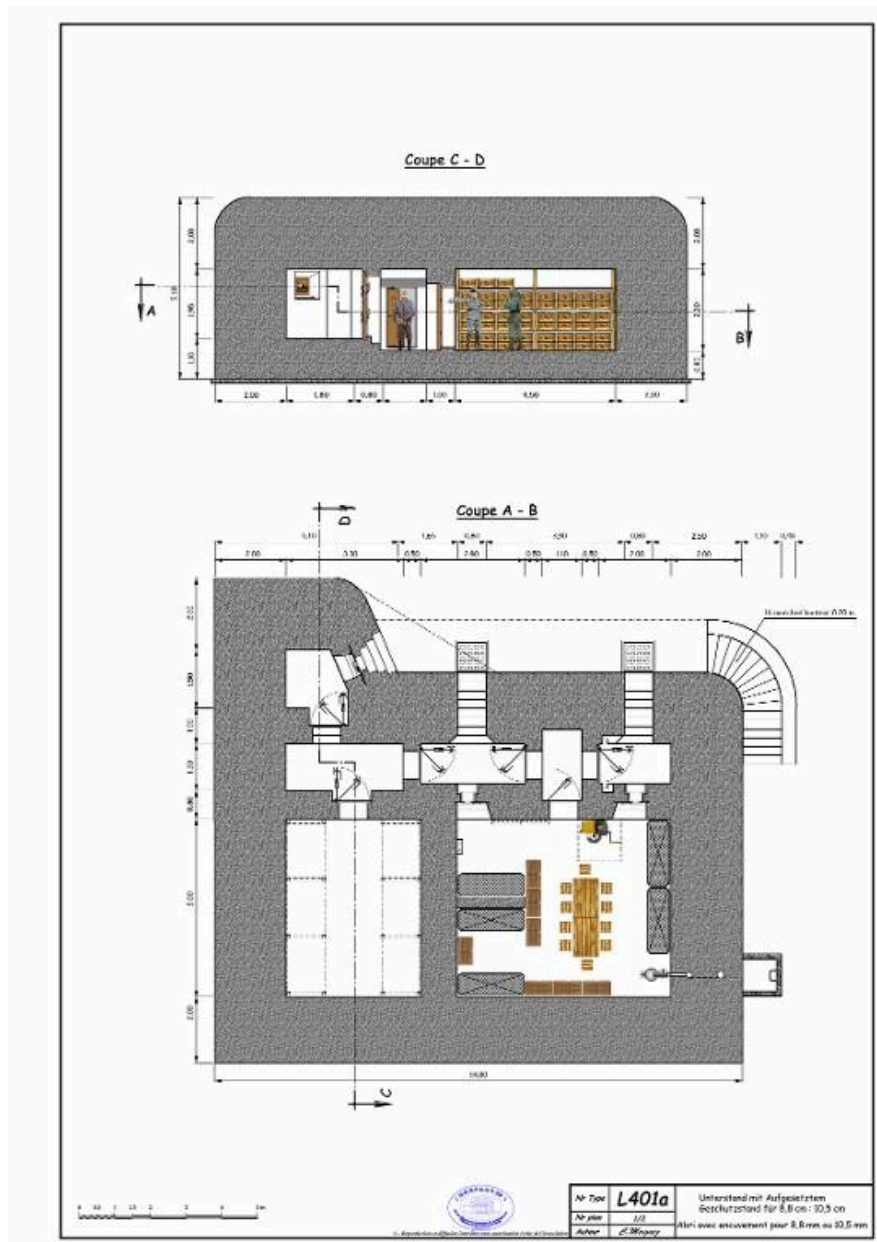
IVR53_20263510107NUDA

Plan et coupe d'un bunker-abri-magasin de munitions de type L 401a avec cuve pour canon antiaérien de 10,5 cm (Unterstand mit aufgesetztem Geschützstand für 8,8/10,5 cm Flak)

Selon le catalogue des plans-types, la réalisation d'un bunker-abri de type L 401a avec cuve pour canon antiaérien (*Unterstand mit aufgesetztem Geschützstand für 8,8/10,5 cm Flak*) nécessite 840 m³ de béton.

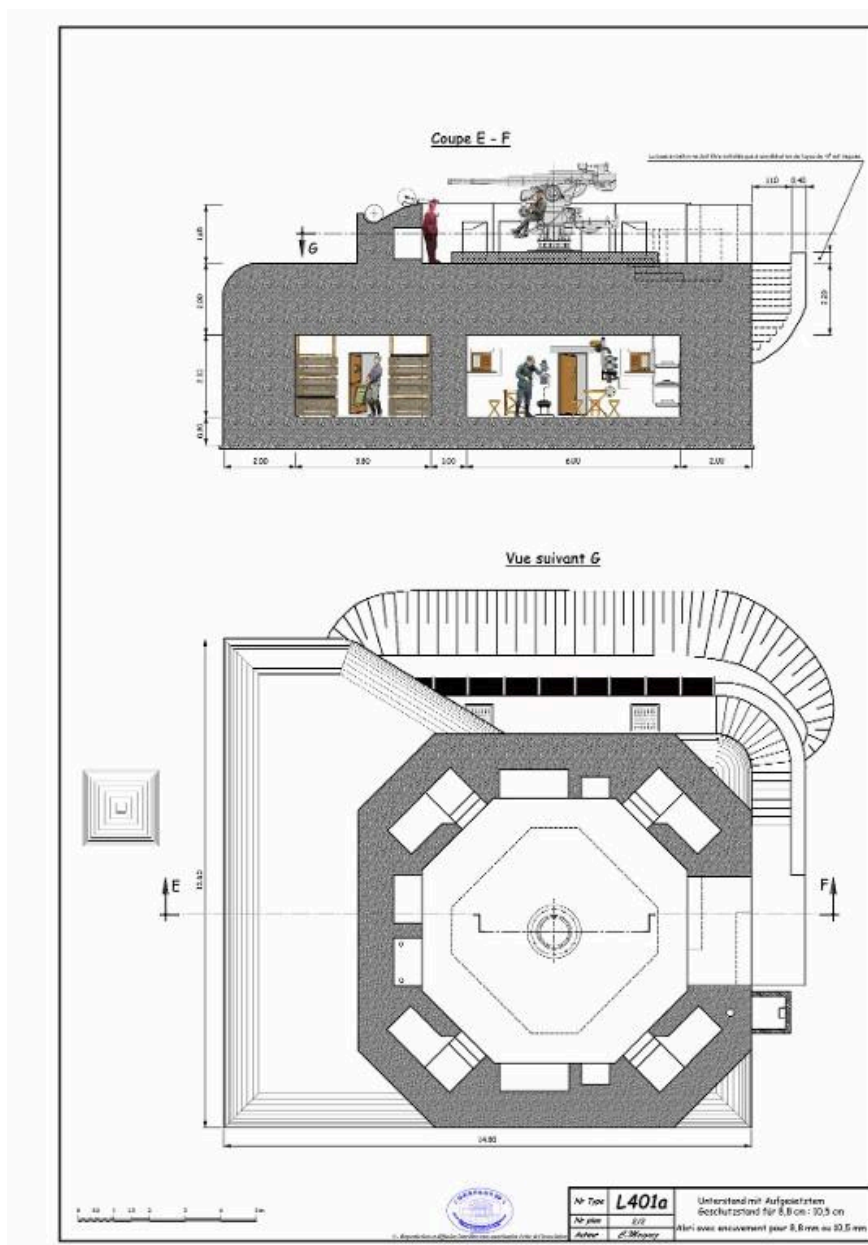
IVR53_20263510108NUDA

Plans et coupes d'un bunker-abri-magasin de munitions de type L 401a avec cuve pour canon antiaérien de 10,5 cm (Unterstand mit aufgesetztem Geschützstand für 8,8/10,5 cm Flak)

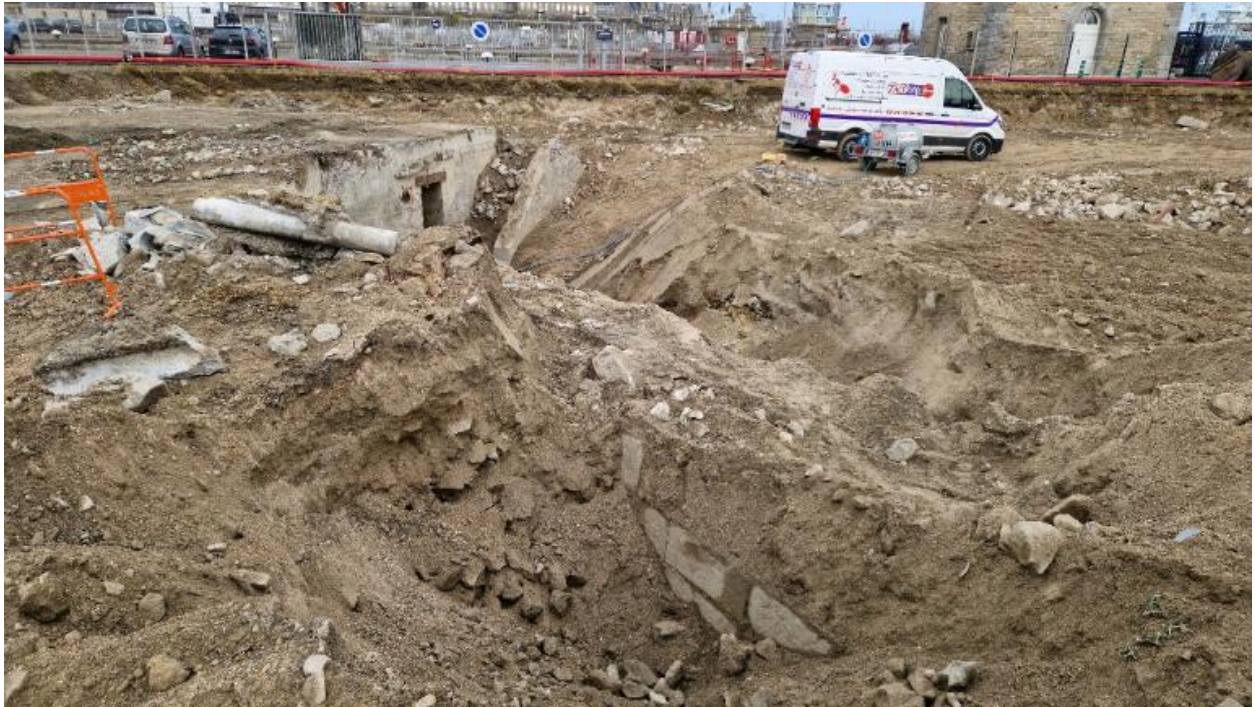
Vue de situation depuis le sud-est (couverture photographique du 17 décembre 2025). Au premier plan au centre, partiellement remblayés, les vestiges du quai de l'avant-port de Saint-Servan : il est construit en maçonnerie de pierre de taille de granite

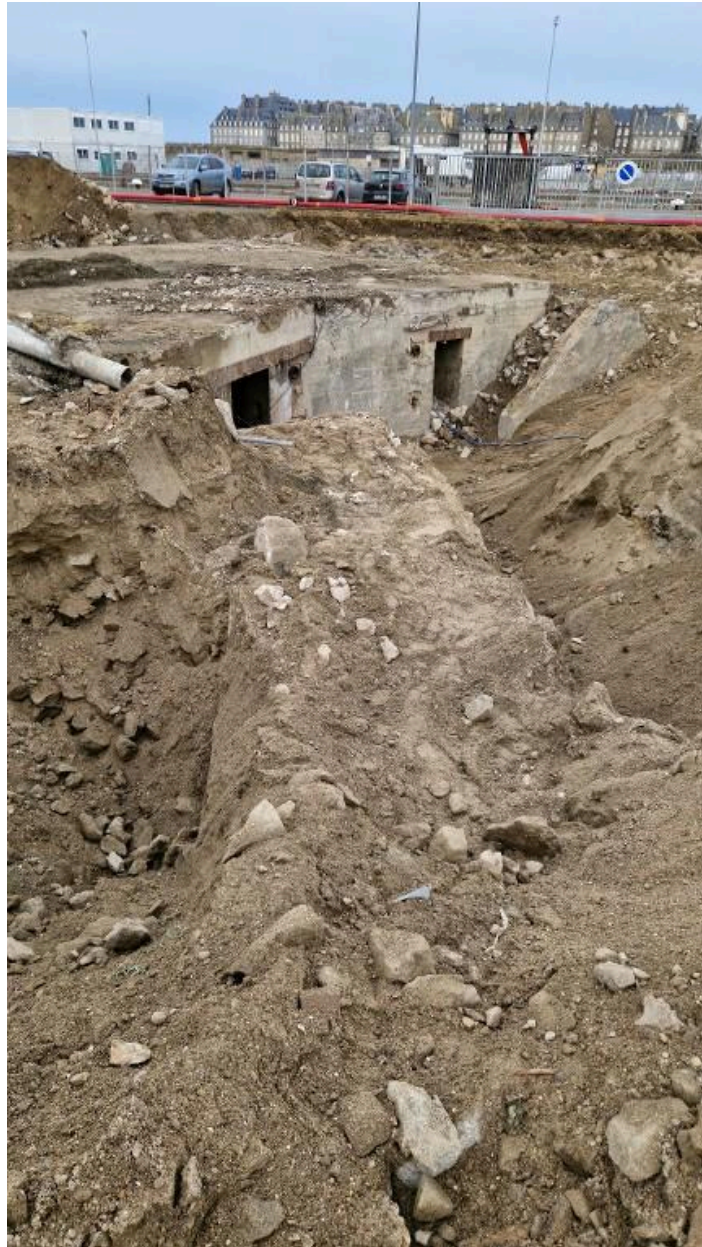
Vue générale depuis le sud-est (couverture photographique du 17 décembre 2025). Au premier plan, les vestiges du quai de l'avant-port de Saint-Servan filant vers le nord-ouest

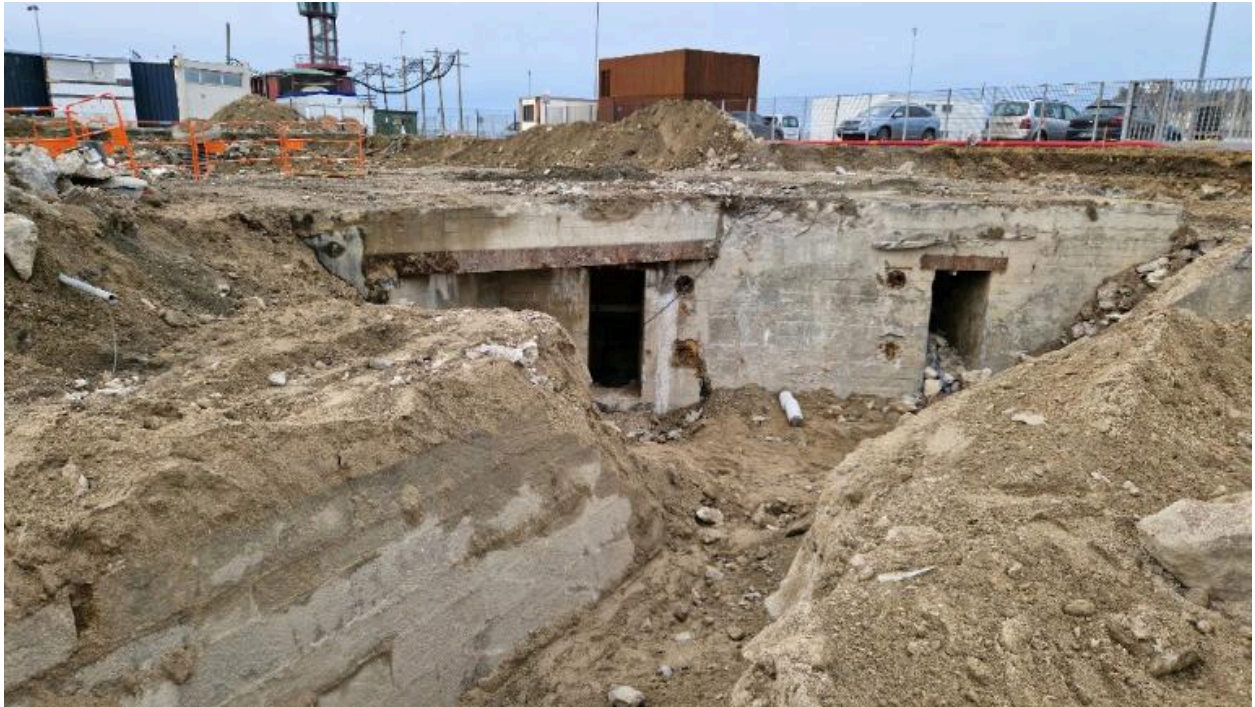
Vue de l'élévation est (couverture photographique du 17 décembre 2025). Au premier plan à gauche, le quai de l'avant-port de Saint-Servan : il est construit en maçonnerie de pierre de taille de granite

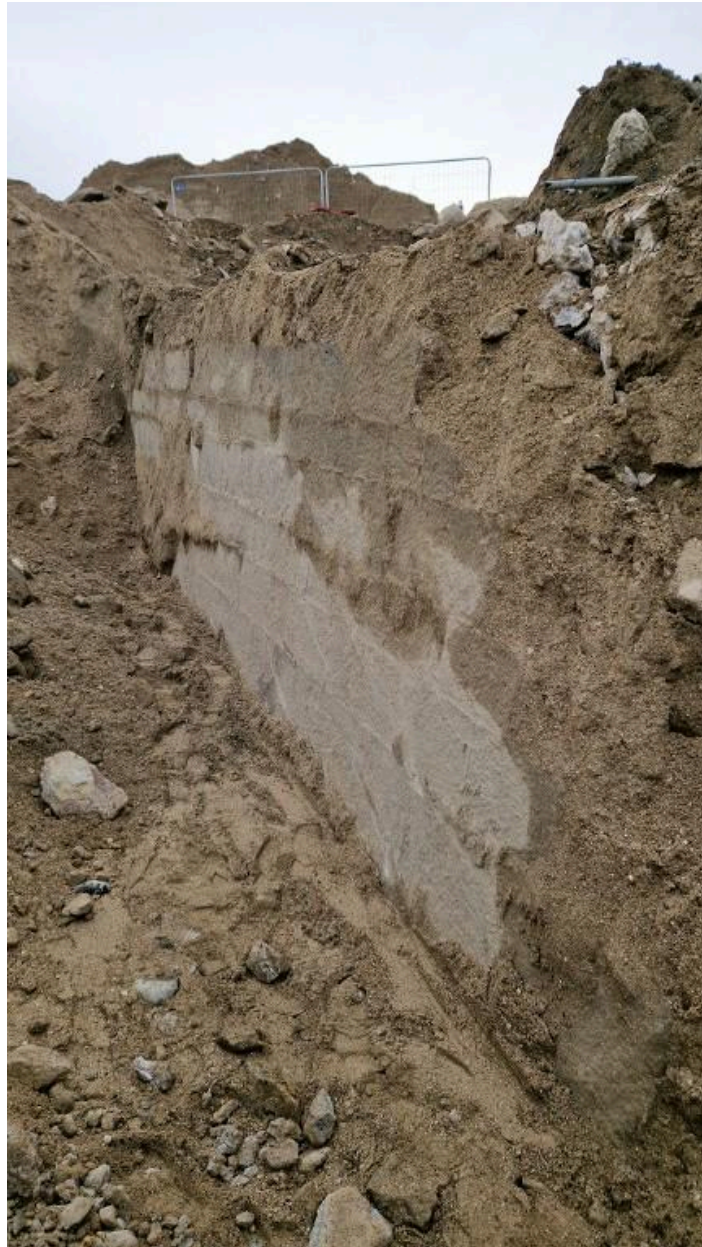
Vue des vestiges du quai de l'avant-port de Saint-Servan vers le sud-est (couverture photographique du 17 décembre 2025). Le quai est construit en maçonnerie de pierre de taille de granite

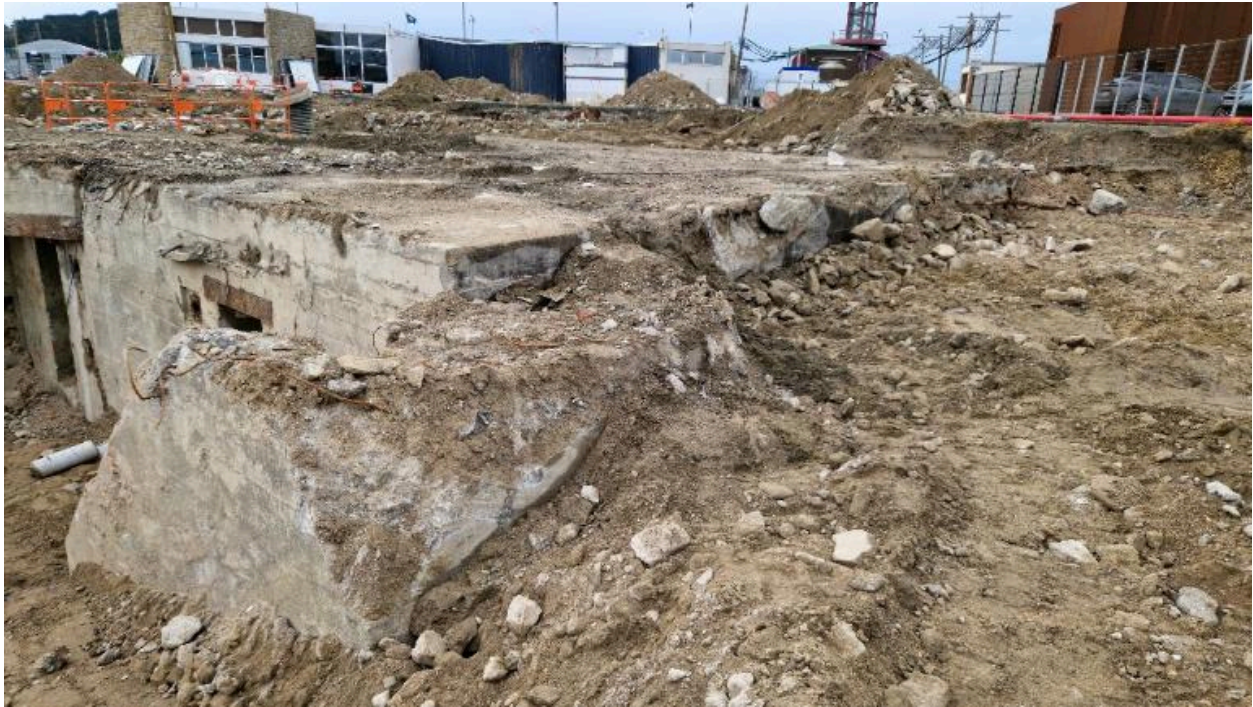
IVR53_20263510057NUCA

Vue de l'escalier tournant construit contre l'angle nord-est (couverture photographique du 17 décembre 2025). Cet escalier permettait à l'origine de desservir la cuve pour canon antiaérien (la cuve a été arasée avant 1961)

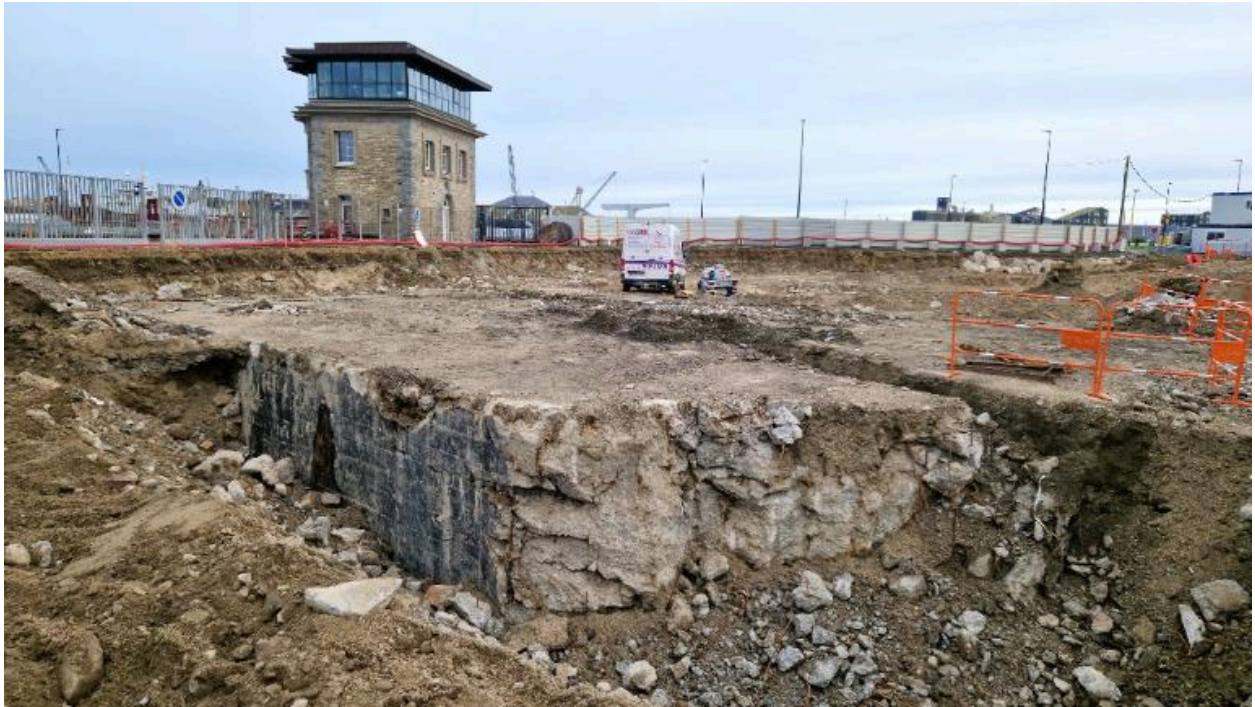
IVR53_20263510058NUCA

Vue générale depuis le sud-ouest (couverture photographique du 17 décembre 2025). La partie sud-ouest du bunker a été partiellement arasée dans les années 1970

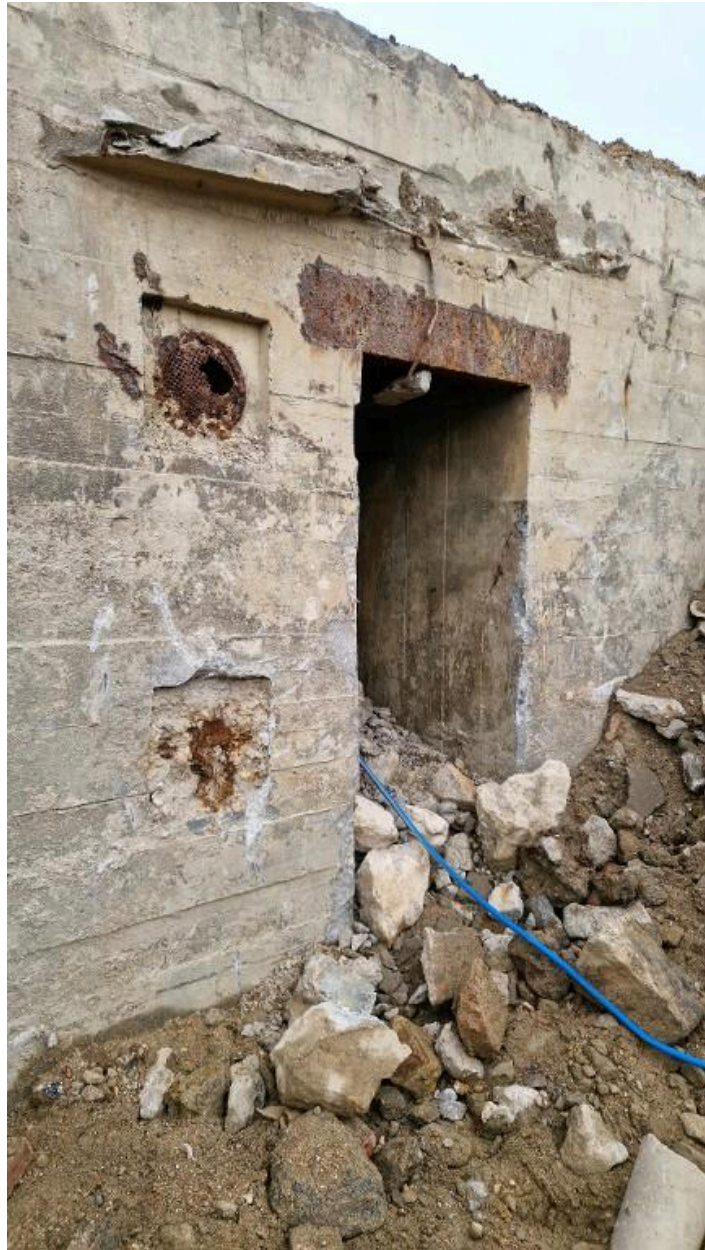
IVR53_20263510062NUCA

Vue de détail de l'entrée nord (couverture photographique du 17 décembre 2025). Cette entrée était également défendue par la caponnière implantée au sud

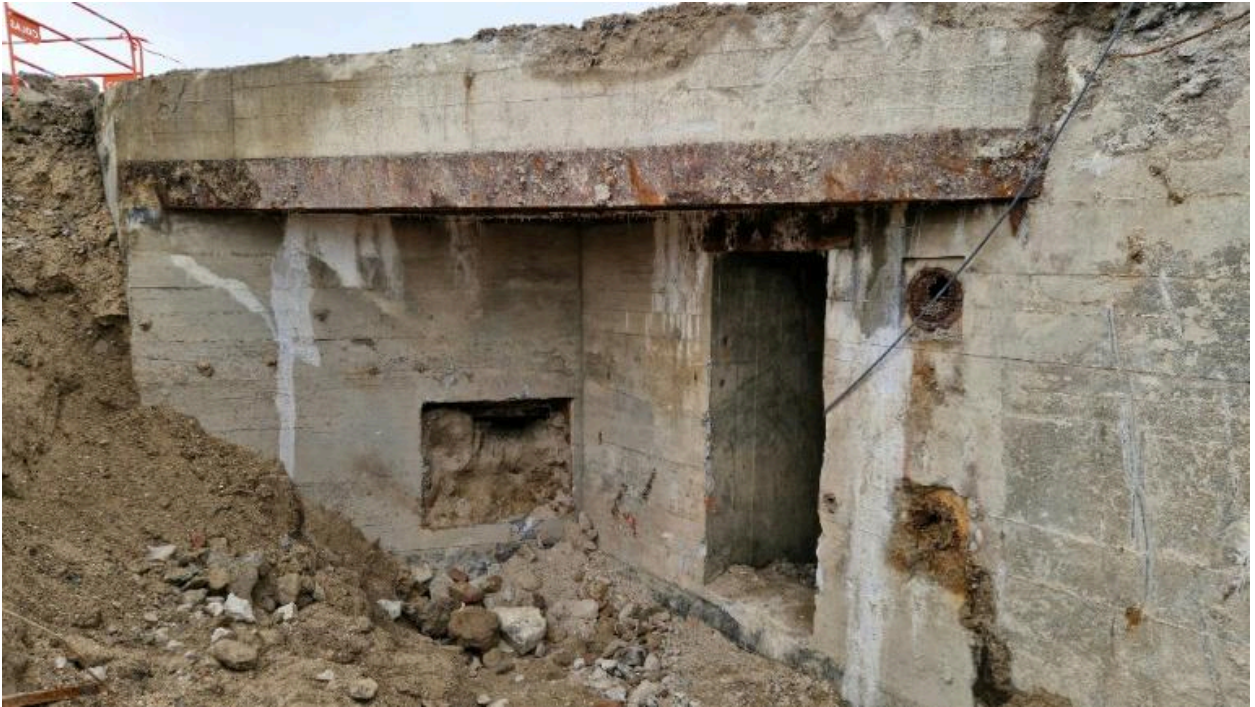
IVR53_20263510063NUCA

Vue de détail de l'élévation est : entrée sud flanquée par la caponnière (couverture photographique du 17 décembre 2025). L'ouverture de tir blindée de la caponnière est masquée par le remblai

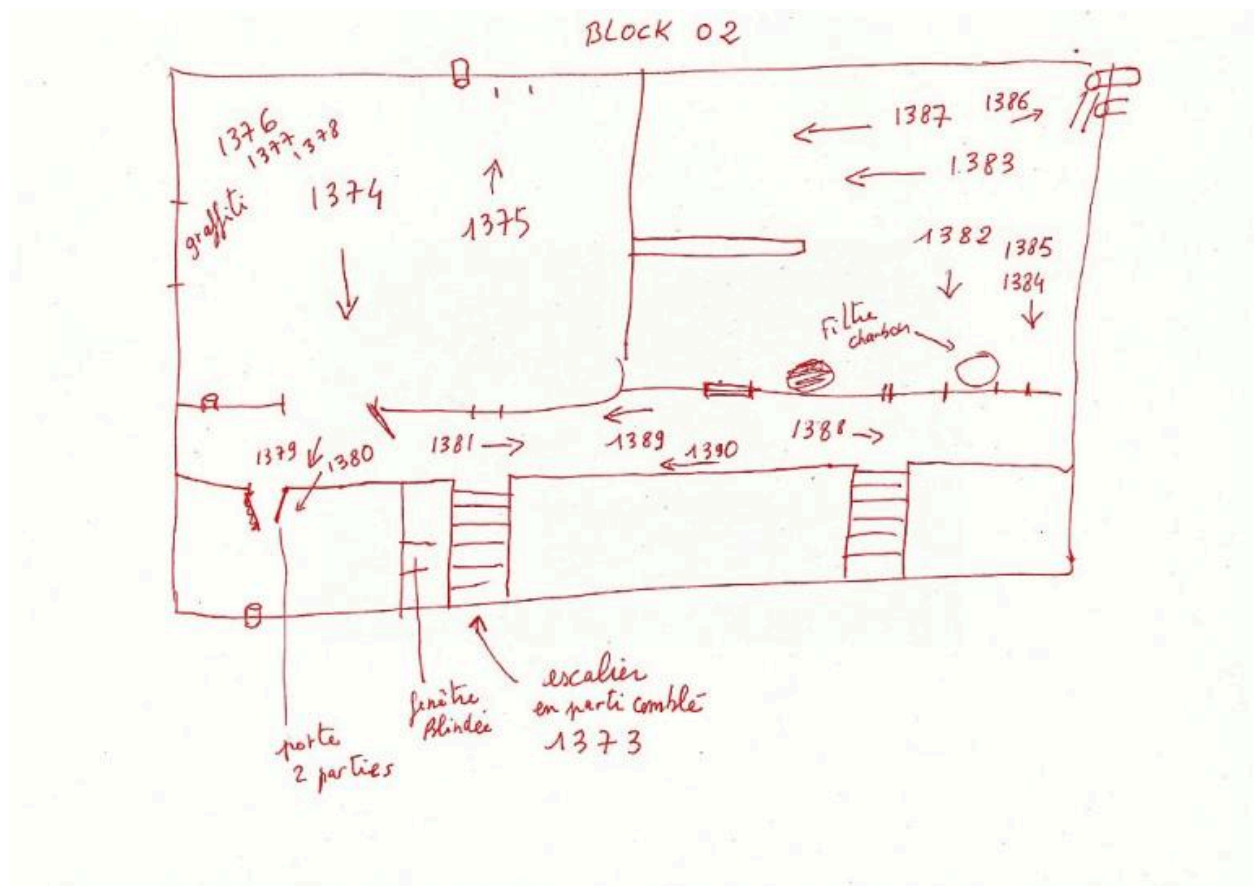
Plan de localisation des photographies intérieures (couverture photographique du vendredi 5 décembre 2025)

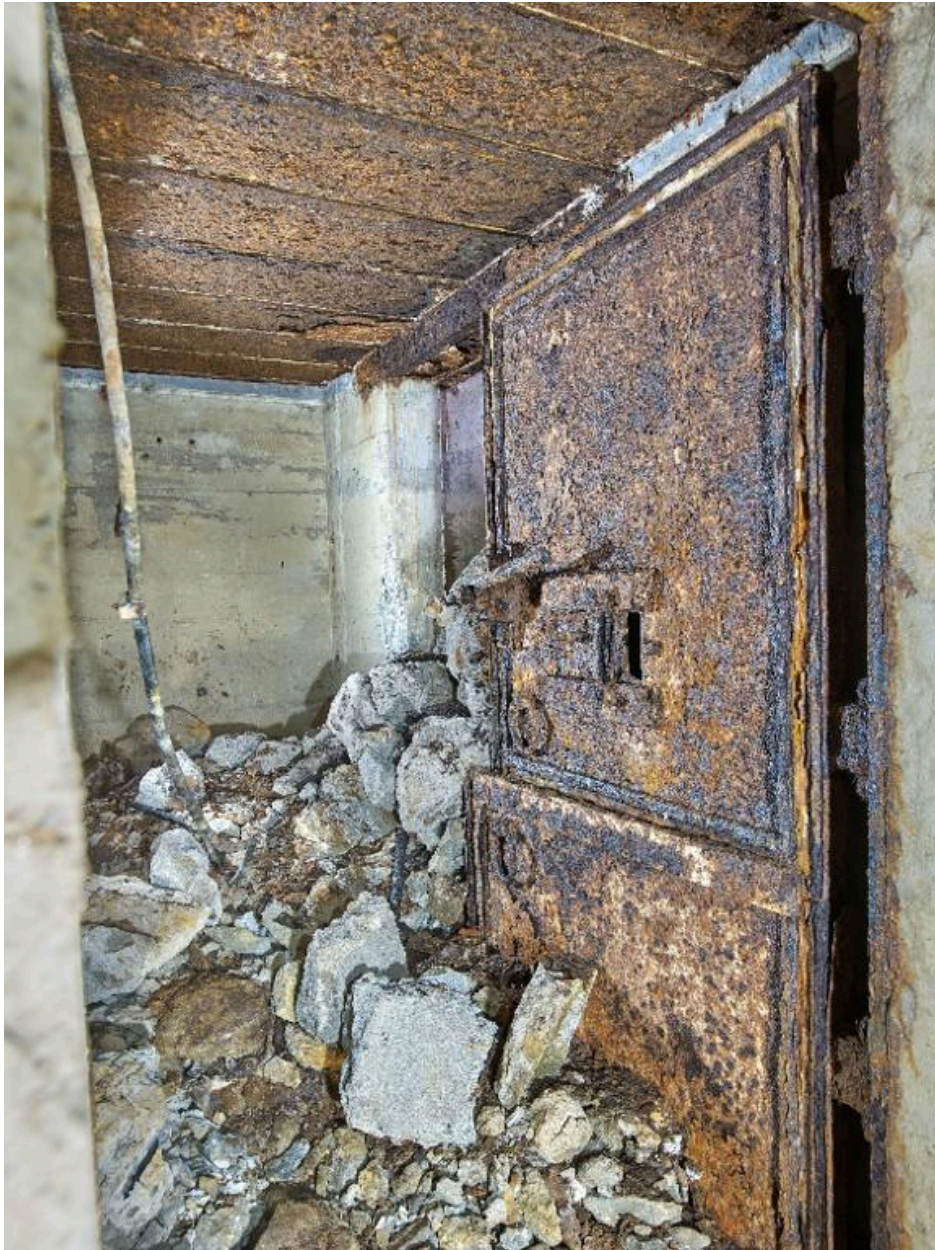
IVR53_20253501388NUCA

Vue du couloir de l'entrée nord : il est encombré de gravas. Au premier plan à droite, porte blindée à deux vantaux du sas de la salle de garde

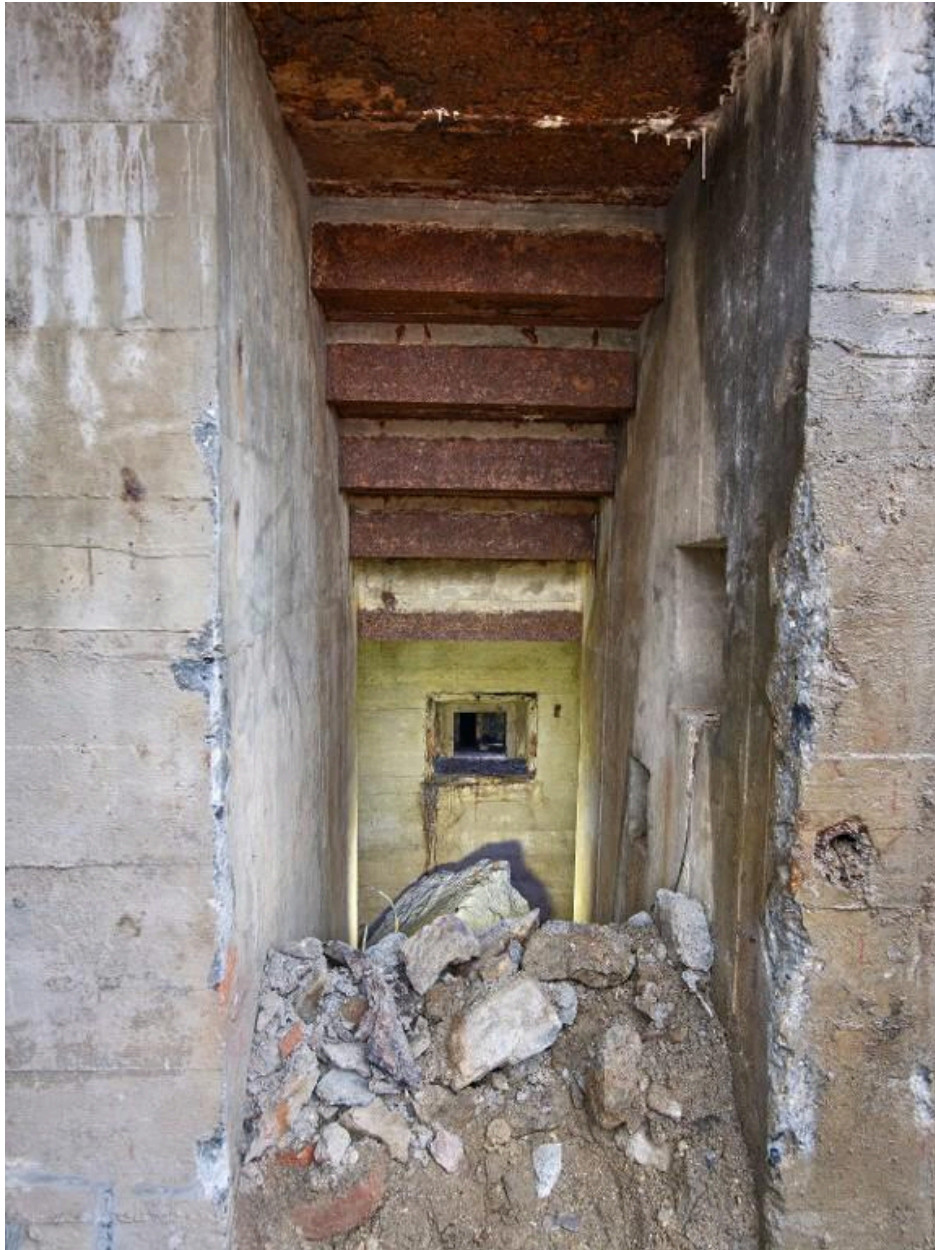
IVR53_20253501373NUCA

Vue de l'entrée sud : l'escalier d'accès est partiellement remblayé. Au fond, l'ouverture de tir blindée (coffrage en bois est en place)

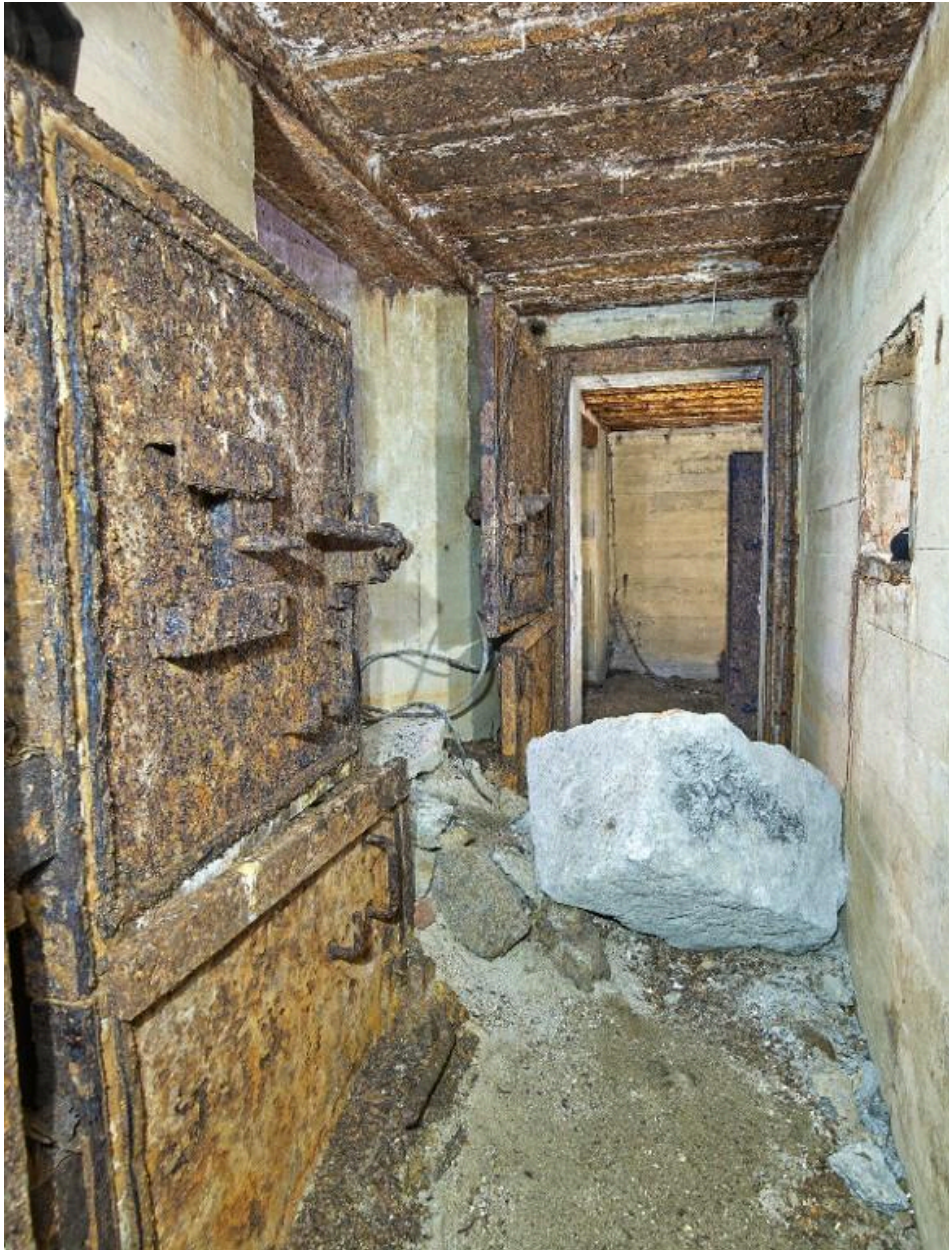
Vue du débouché du couloir de l'entrée sud : il est encombré de gravas. Au premier plan à gauche, porte blindée à deux vantaux du sas de la salle de garde. Au fond, la porte blindée du sas de la caponnière et du magasin à munitions

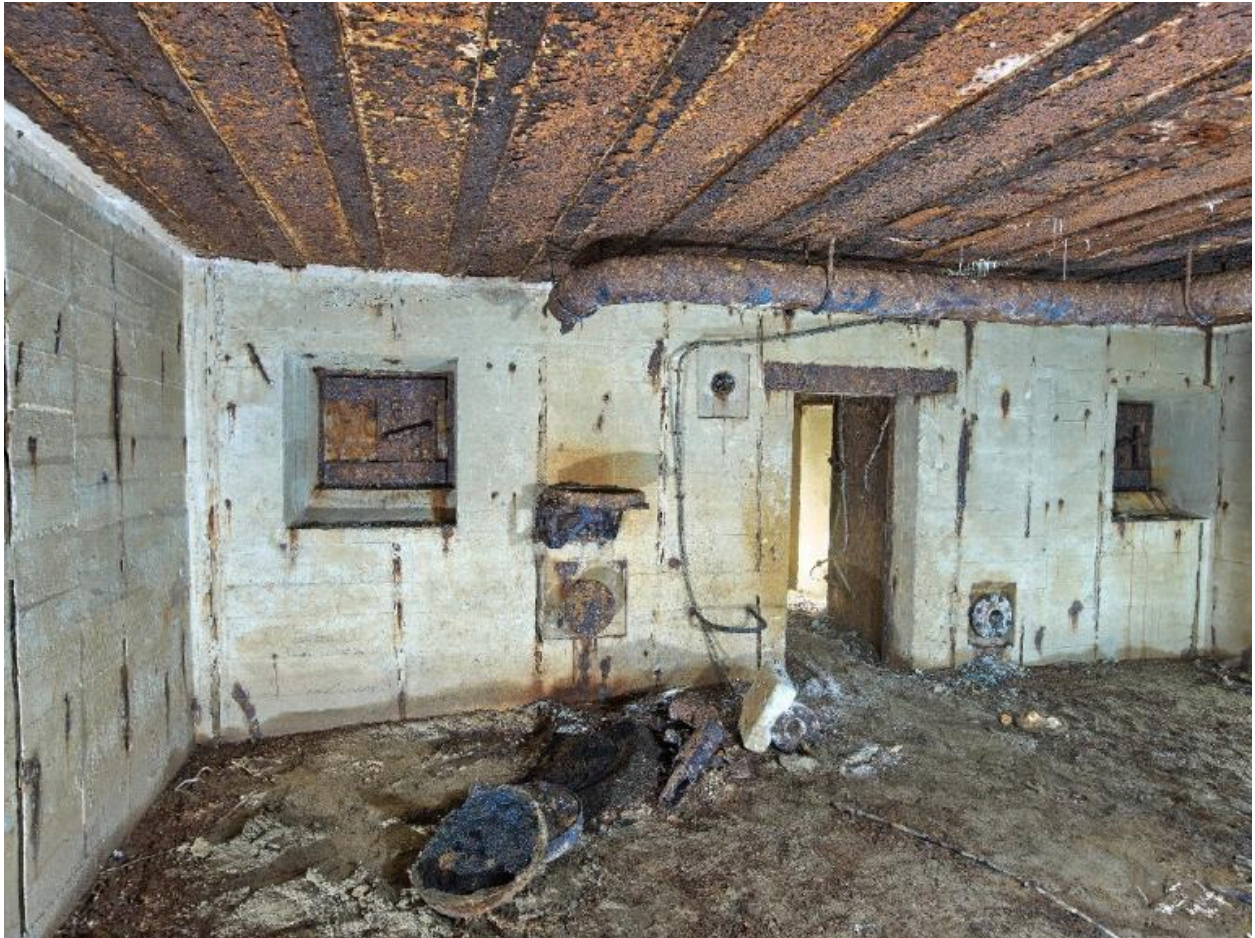
Vue de la salle de garde. De part et d'autre de la pièce, les ouvertures de tir blindées ; au centre, la porte étanche d'accès, à gauche de la porte l'emplacement du système de ventilation ; à droite de la porte, bouche de surpression à clapet

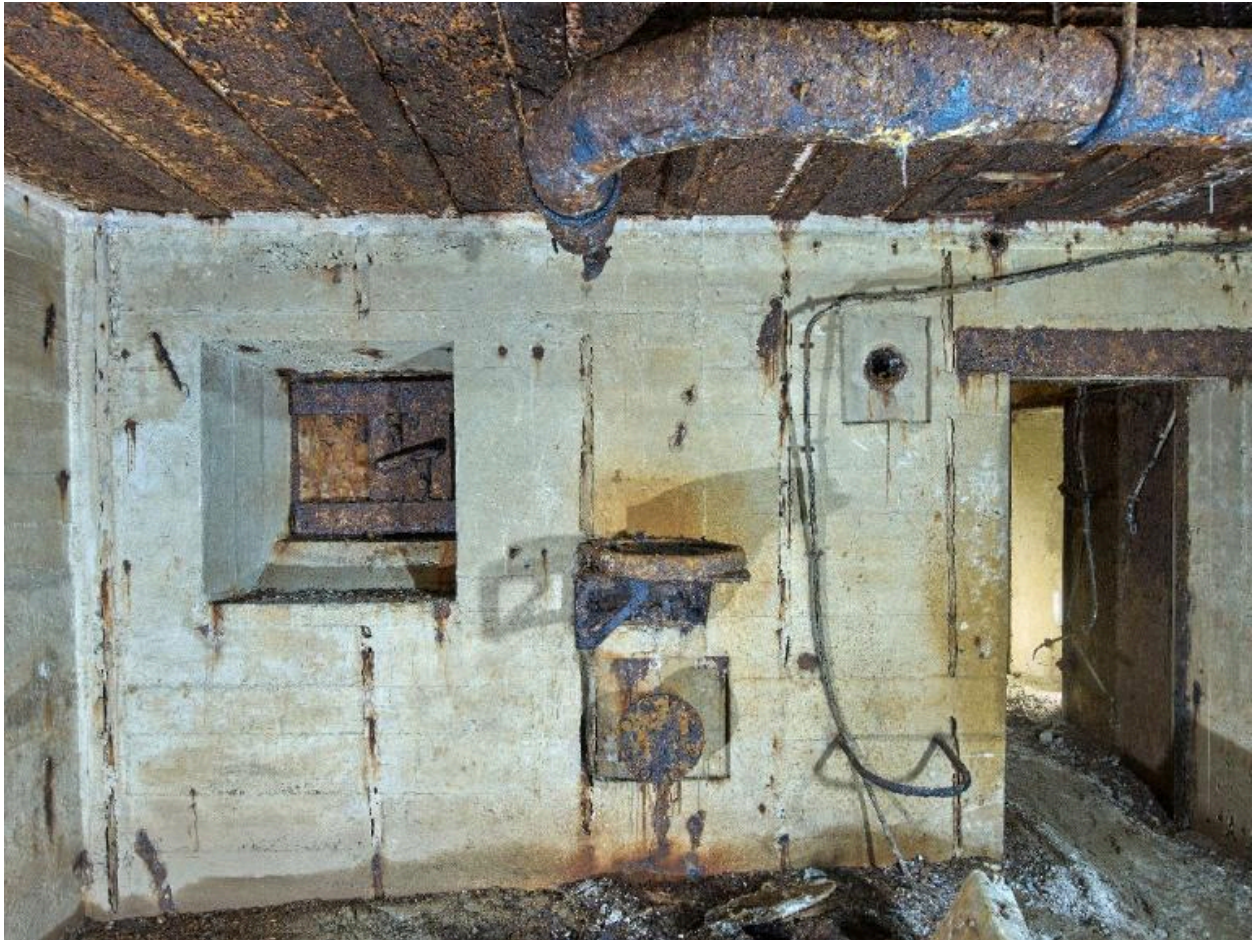
Vue de détail de la salle de garde : de gauche à droite, ouverture de tir blindée de l'entrée nord ; emplacement du système de ventilation avec arceau pour les filtres à charbon et tuyauterie au plafond ; à droite, porte étanche d'accès

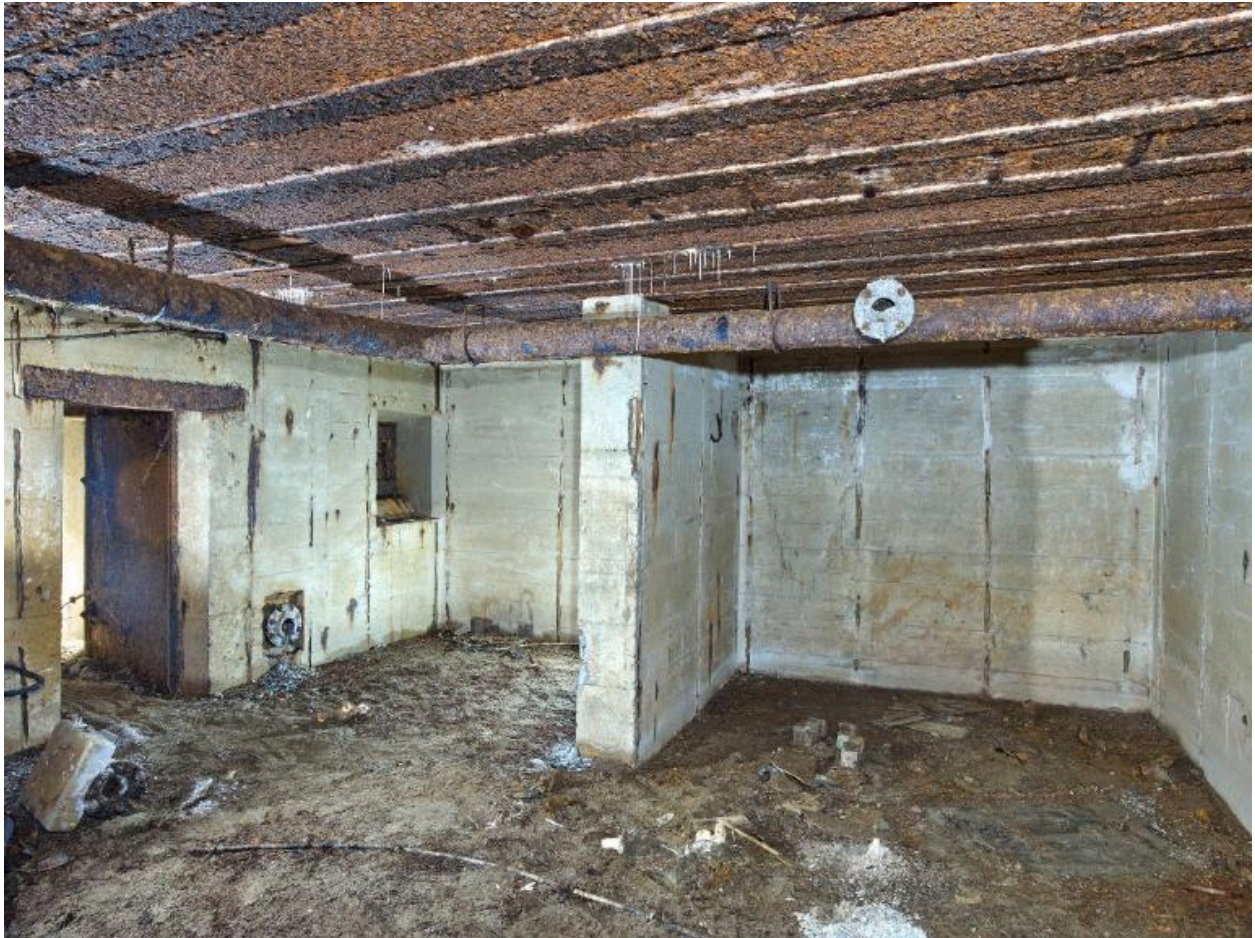
Vue de la salle de garde : elle est partiellement divisée par un mur de refend. A gauche, porte étanche d'accès et bouche de surpression à clapet. Au plafond, tuyauterie du système de ventilation
