Bretagne, Ille-et-Vilaine
Saint-Malo
Le Naye

Bunker-abri-magasin de munitions de type L 401a avec cuve pour canon antiaérien (III) (dossier en cours), terre-plein du Naye (Saint-Malo)

Numéro de dossier : IA35132908

Cadre de l'étude : enquête thématique régionale Inventaire des héritages militaires en Bretagne

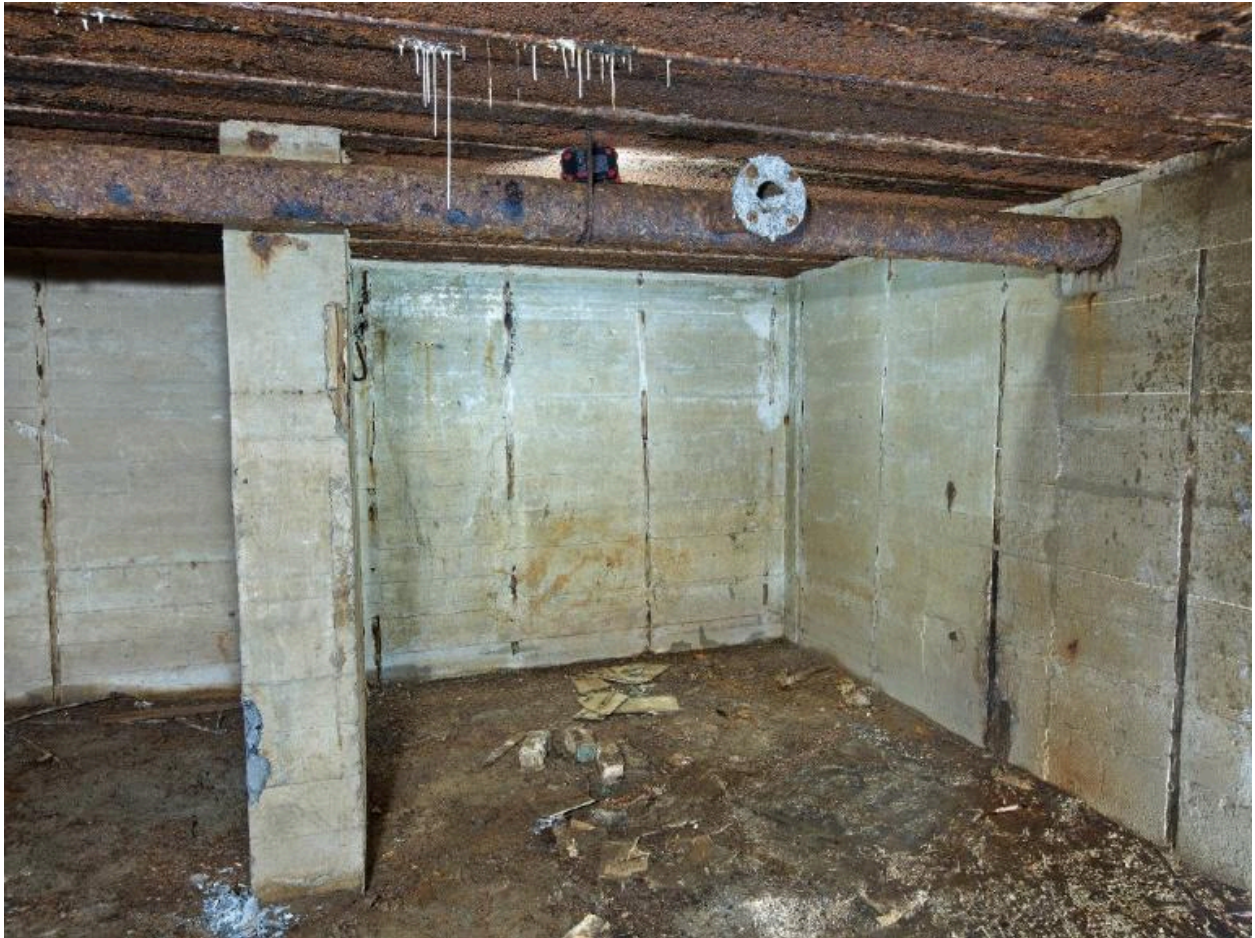
Vue de détail de la salle de garde : elle est partiellement divisée par un mur de refend. Au plafond, tuyauterie du système de ventilation

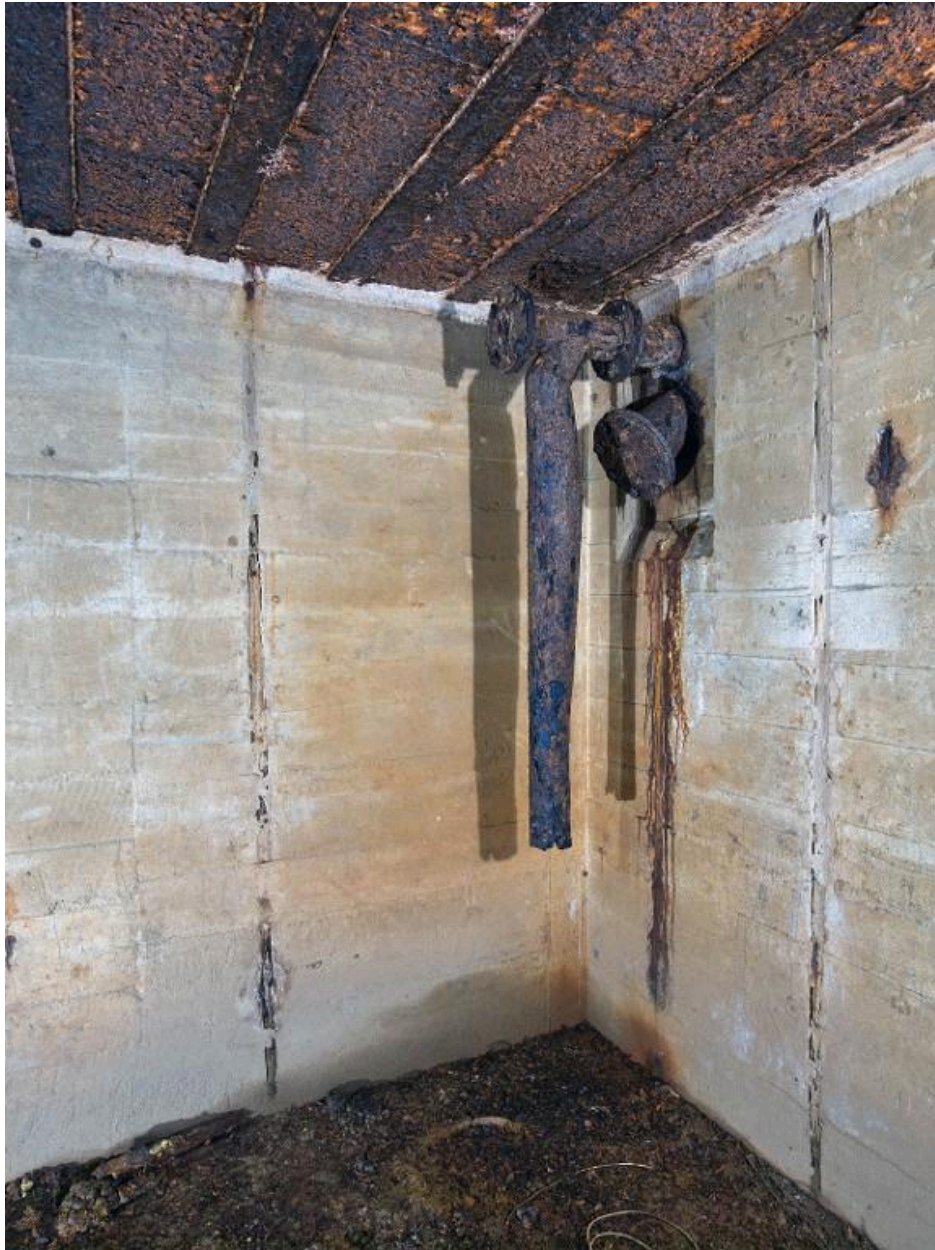
Vue de détail de l'angle nord-ouest de la salle de garde : conduit de cheminée (en haut) et conduit de ramonage (en bas) du poêle

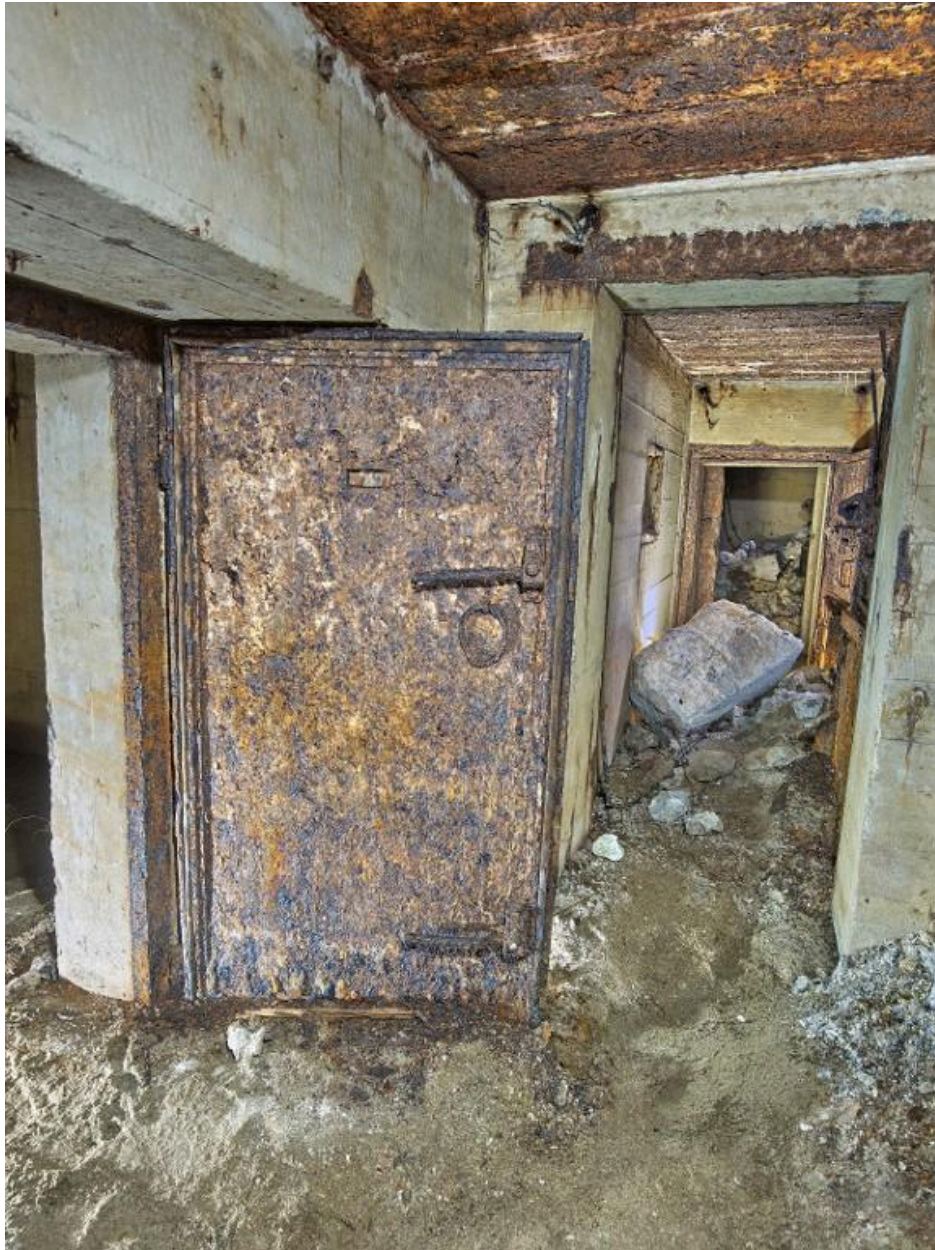
Vue du couloir d'entrée depuis le sud. Au premier plan à gauche, la porte étanche du magasin à munitions

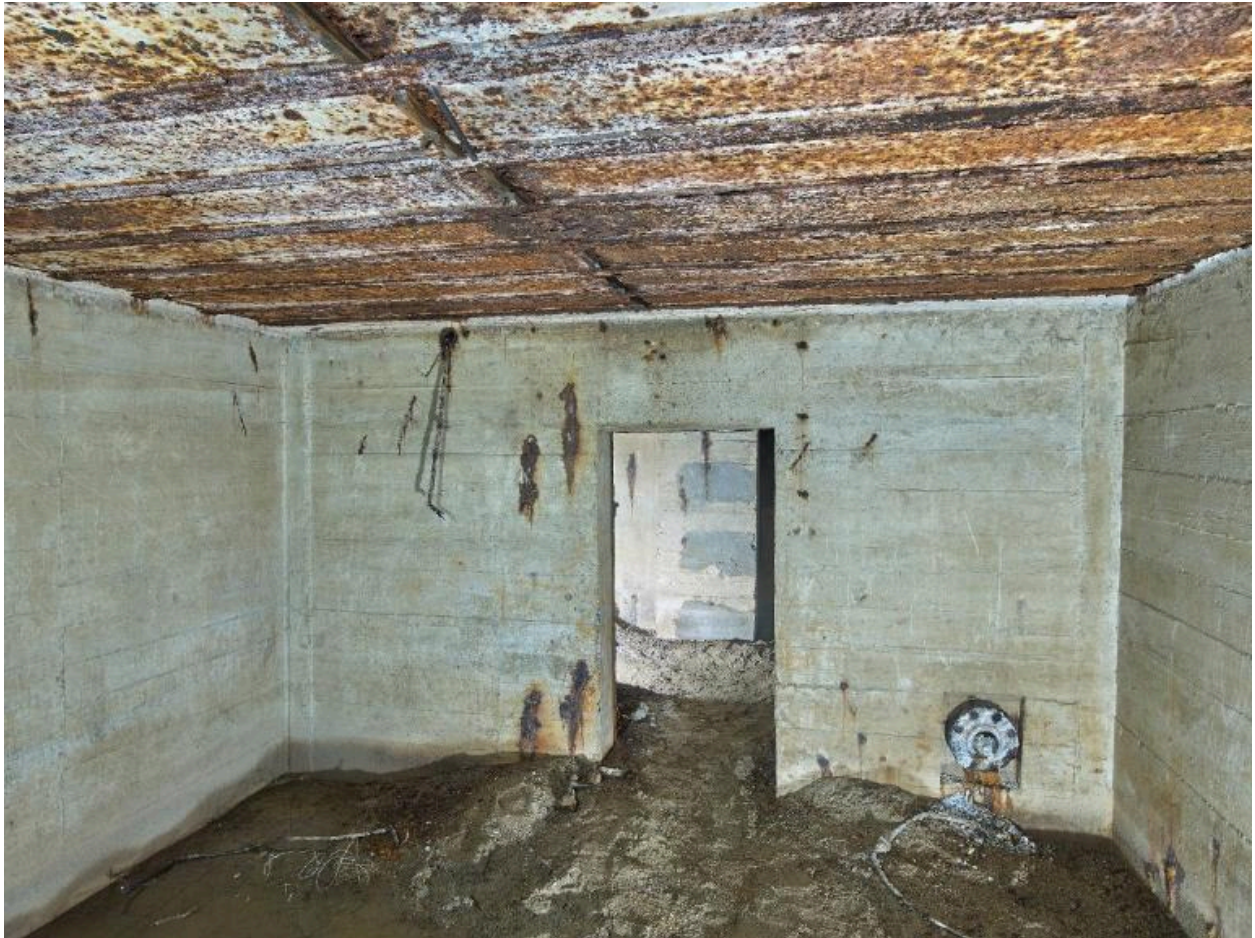
Vue du magasin à munitions situé au sud. Sur le mur du fond : câblage électrique pour l'alimentation des plafonniers et à droite, bouche de surpression à clapet à contrepoids

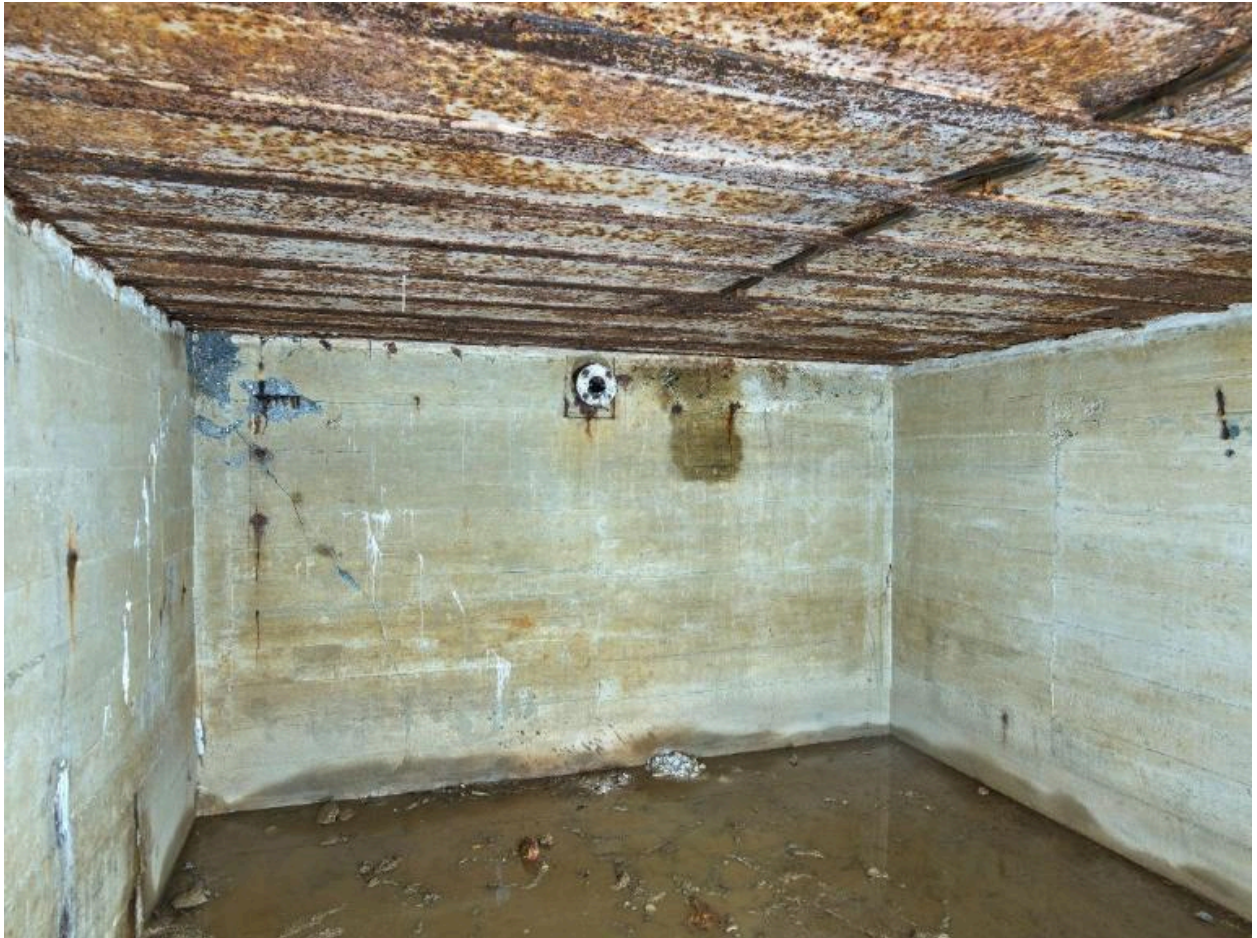
Vue du magasin à munitions situé au sud. Sur le mur du fond : bouche de ventilation

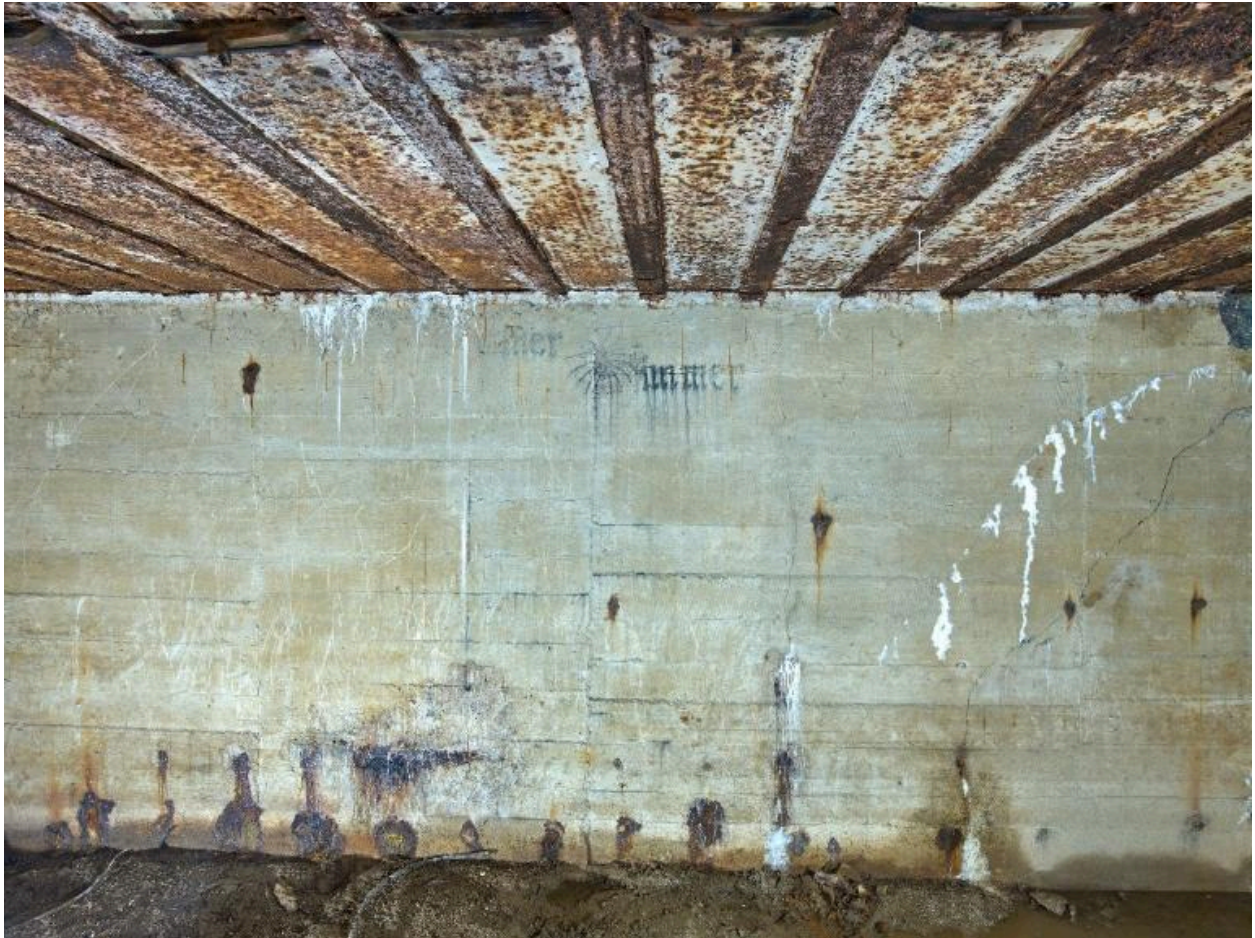
Vue du mur sud du magasin à munitions : peinture murale de couleur noire figurant une araignée sur sa toile entourée d'une inscription en lettre gothique (Einer / immer)

Dans le magasin à munitions, sur le mur sud (à gauche en entrant), au niveau du plafond : peinture murale de couleur noire figurant une araignée sur sa toile entourée d'une inscription en lettre gothique : "Einer / immer" (traduction littérale : Un / toujours).

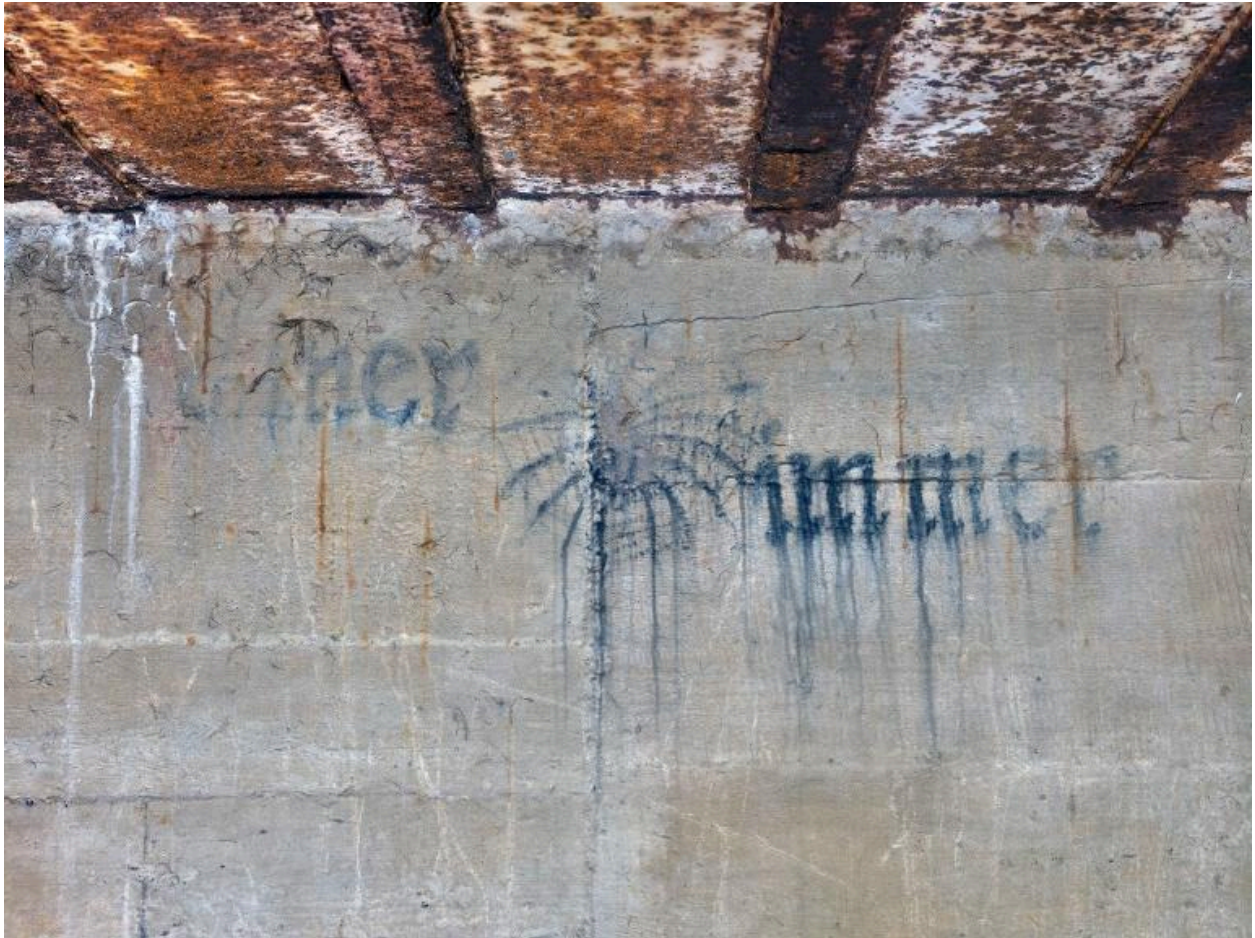
Vue de détail de la peinture murale du magasin à munitions figurant une araignée sur sa toile. Elle est entourée de l'inscription en lettre gothique : Eïner / immer

Une peinture quasi identique - photographiée dans un bunker de type L 409 de la batterie d'artillerie antiaérienne des Cognets à Dinard - a été publiée par Alain Durrieu en 2004. Il transcrit la peinture par cette expression : "Il y en a toujours un qui a une araignée au plafond". Aux Cognets, cette peinture est datée du 15 février 1944.

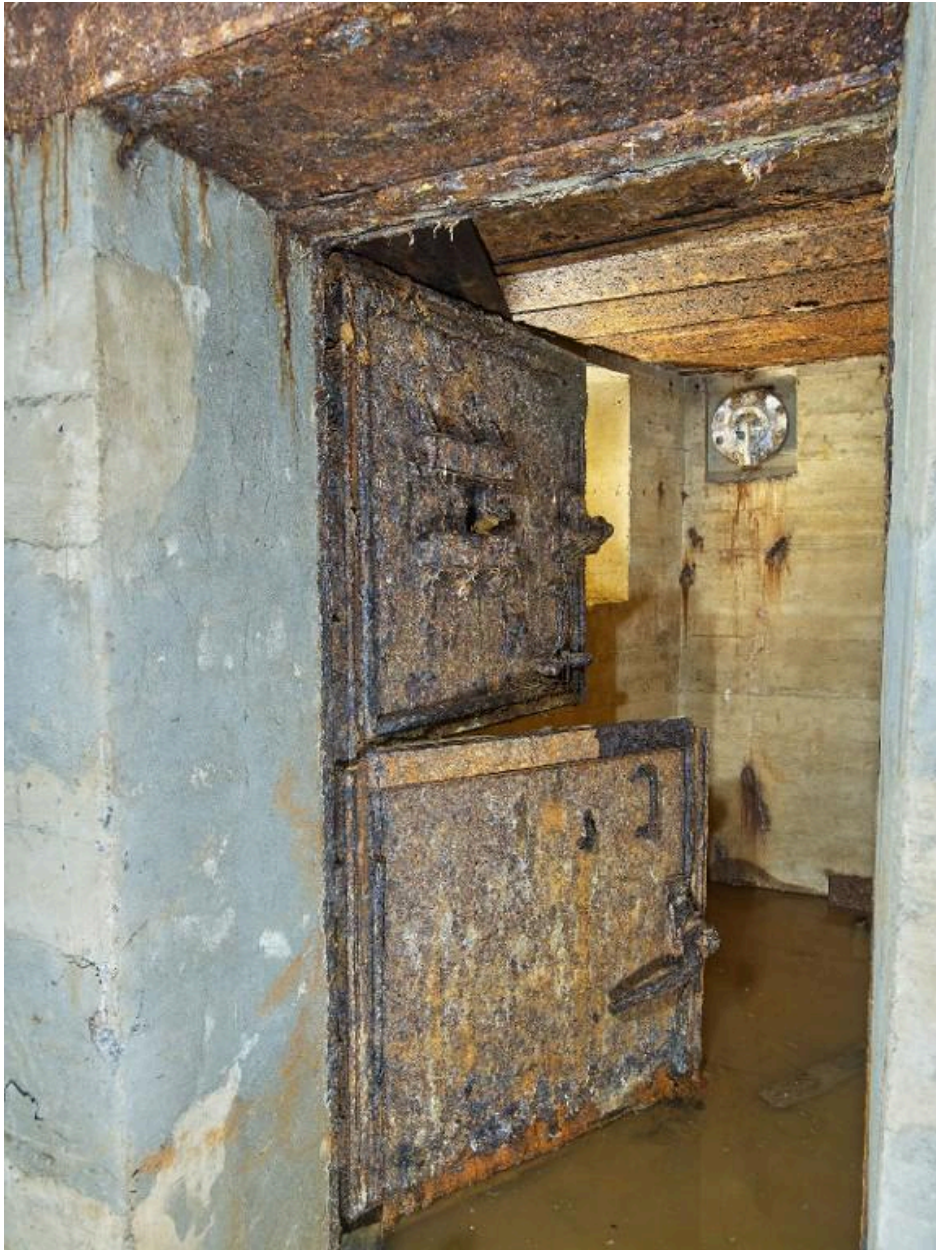
Vue de l'entrée de la caponnière avec sa porte blindée à deux vantaux. L'ouverture de tir blindée de la caponnière permettait de défendre l'accès aux deux entrées du bunker. Sur le mur du fond, bouche de surpression à clapet à contrepoids

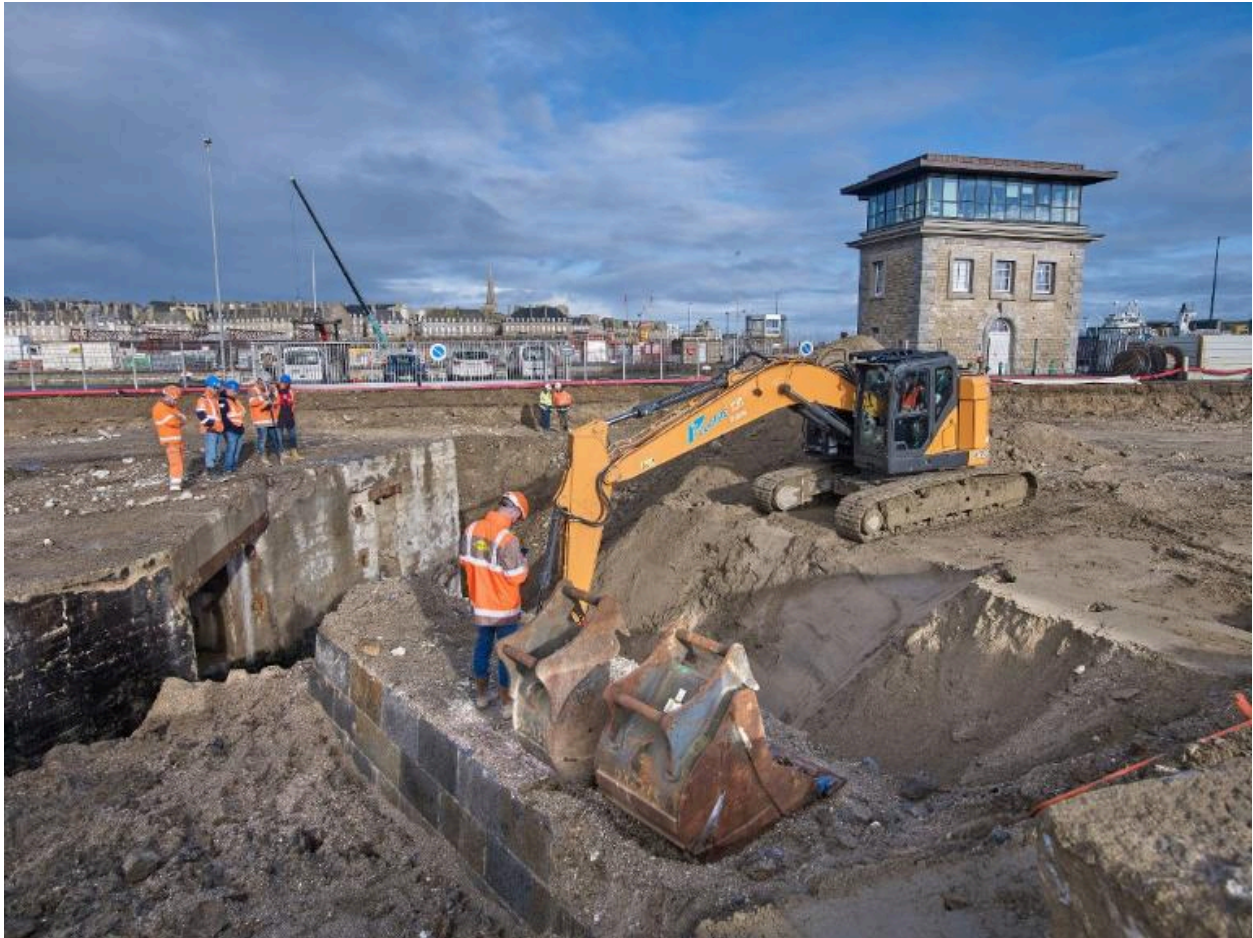
IVR53_20263500081NUCA

Vue générale depuis le sud (couverture photographique du 22 janvier 2026). Au premier plan, les vestiges du quai de l'avant-port de Saint-Servan. En arrière-plan à droite, le poste de commande de l'écluse du Naye

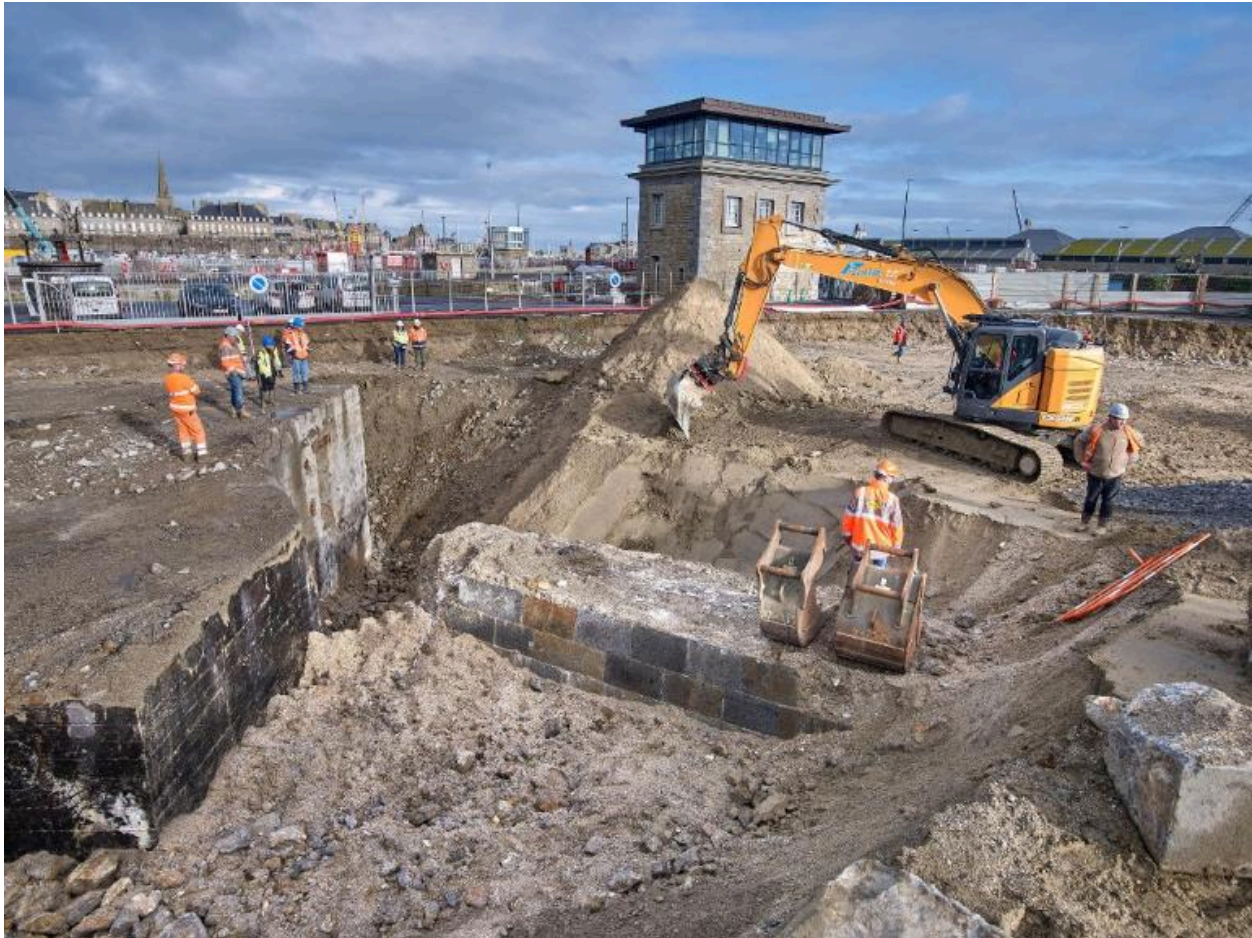
IVR53_20263500086NUCA

Vue générale depuis le sud (couverture photographique du 22 janvier 2026). Au centre, les vestiges du quai de l'avant-port de Saint-Servan. En arrière-plan, le poste de commande de l'écluse du Naye

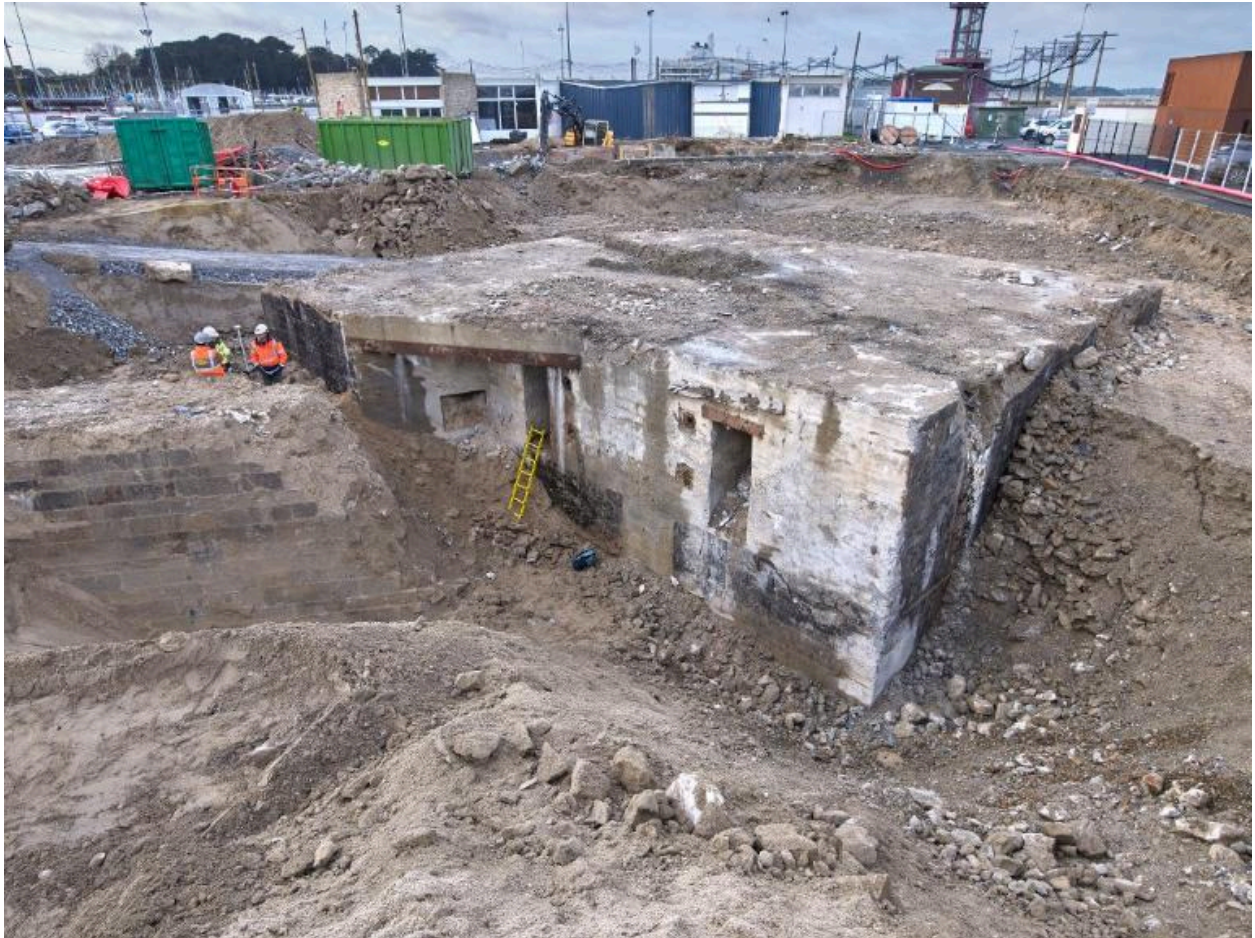
IVR53_20263500071NUCA

Vue générale depuis le nord-est (couverture photographique du 22 janvier 2026). A gauche, les vestiges du quai de l'avant-port de Saint-Servan

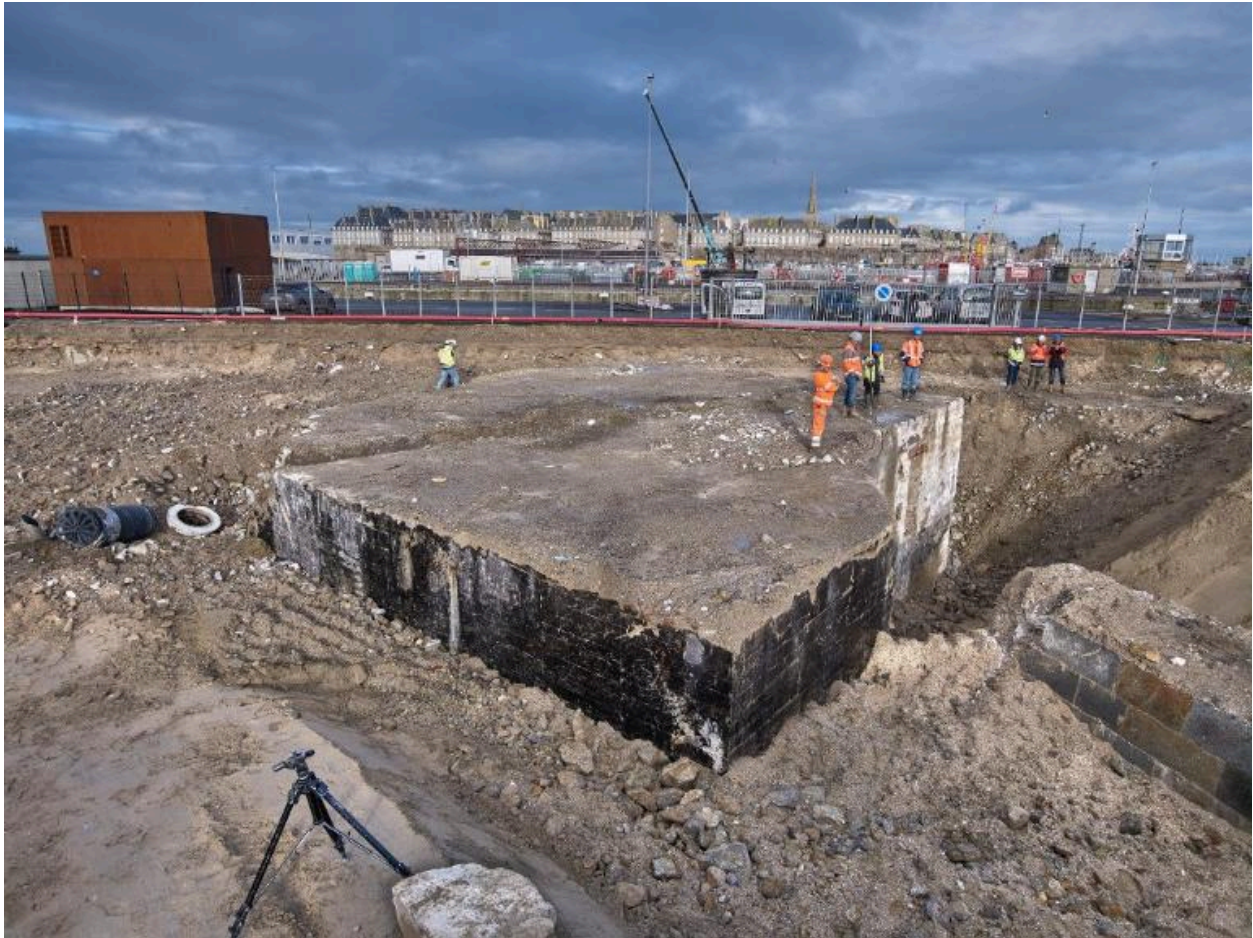
IVR53_20263500085NUCA

Vue générale depuis le sud-sud-est (couverture photographique du 22 janvier 2026). Au premier-plan à droite, les vestiges du quai de l'avant-port de Saint-Servan. En arrière-plan à gauche, le transformateur électrique

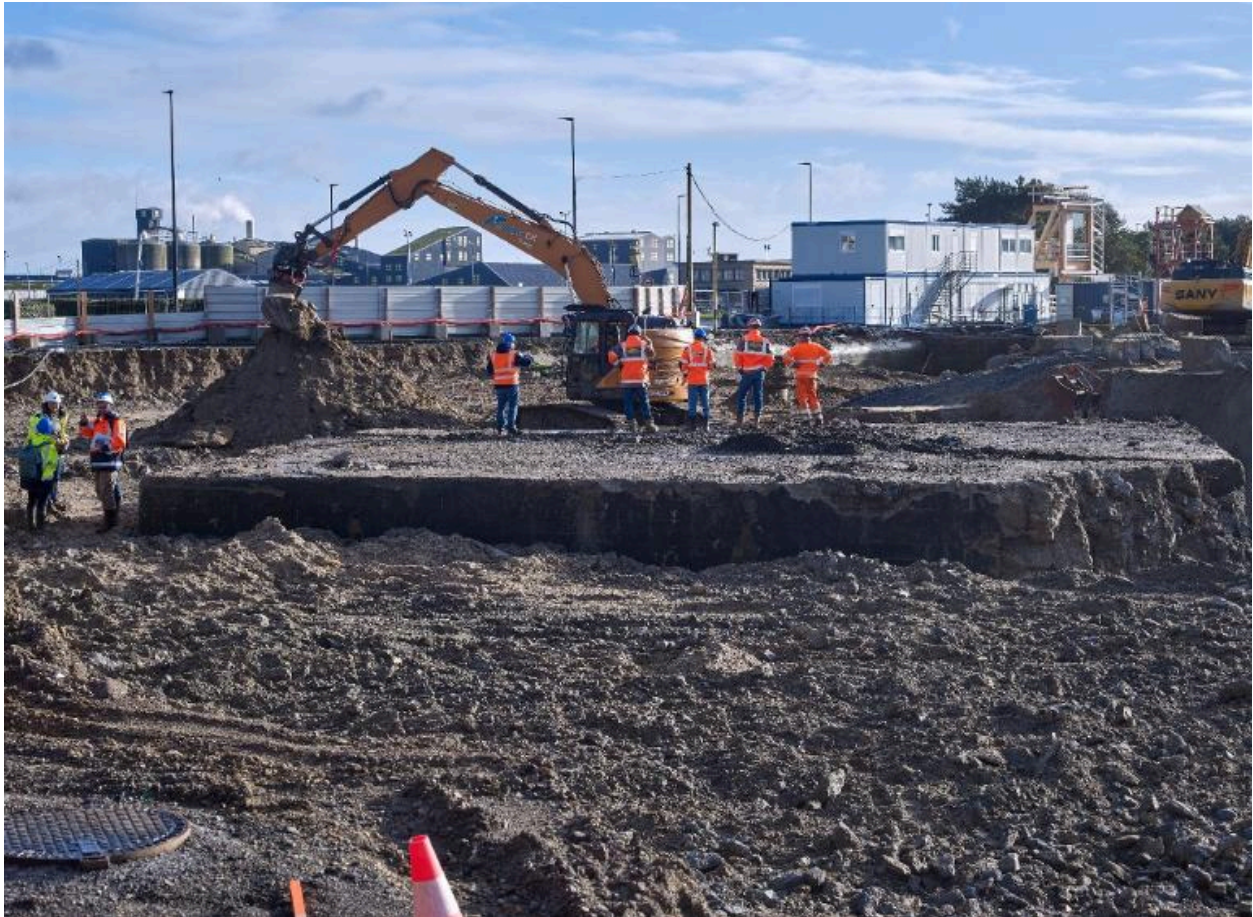
IVR53_20263500077NUCA

Vue générale depuis le nord-ouest : dalle de couverture (couverture photographique du 22 janvier 2026)

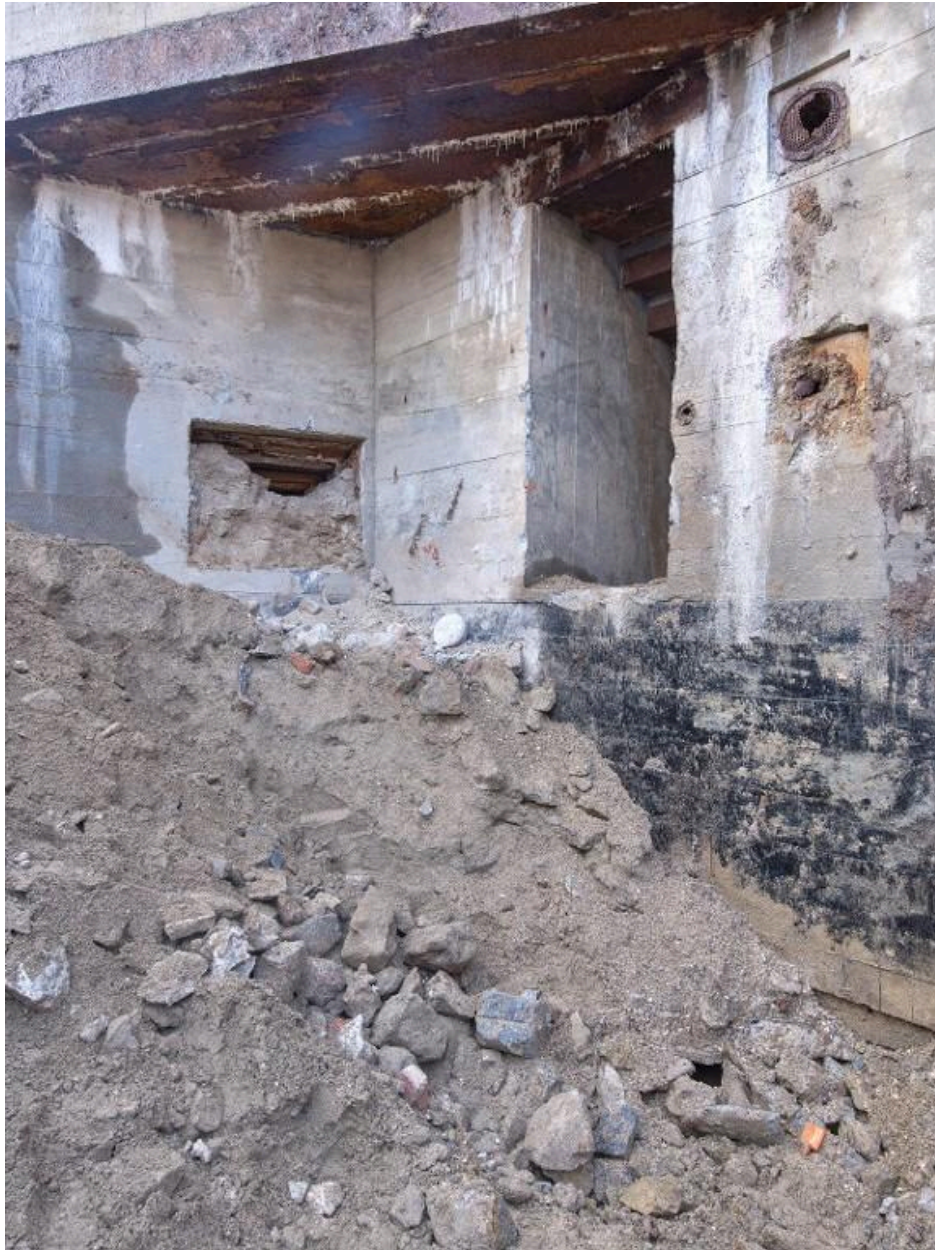
IVR53_20263500087NUCA

Vue de détail de l'élévation est : entrée sud flanquée par la caponnière (couverture photographique du 22 janvier 2026).
L'ouverture de tir blindée de la caponnière est masquée par le remblai

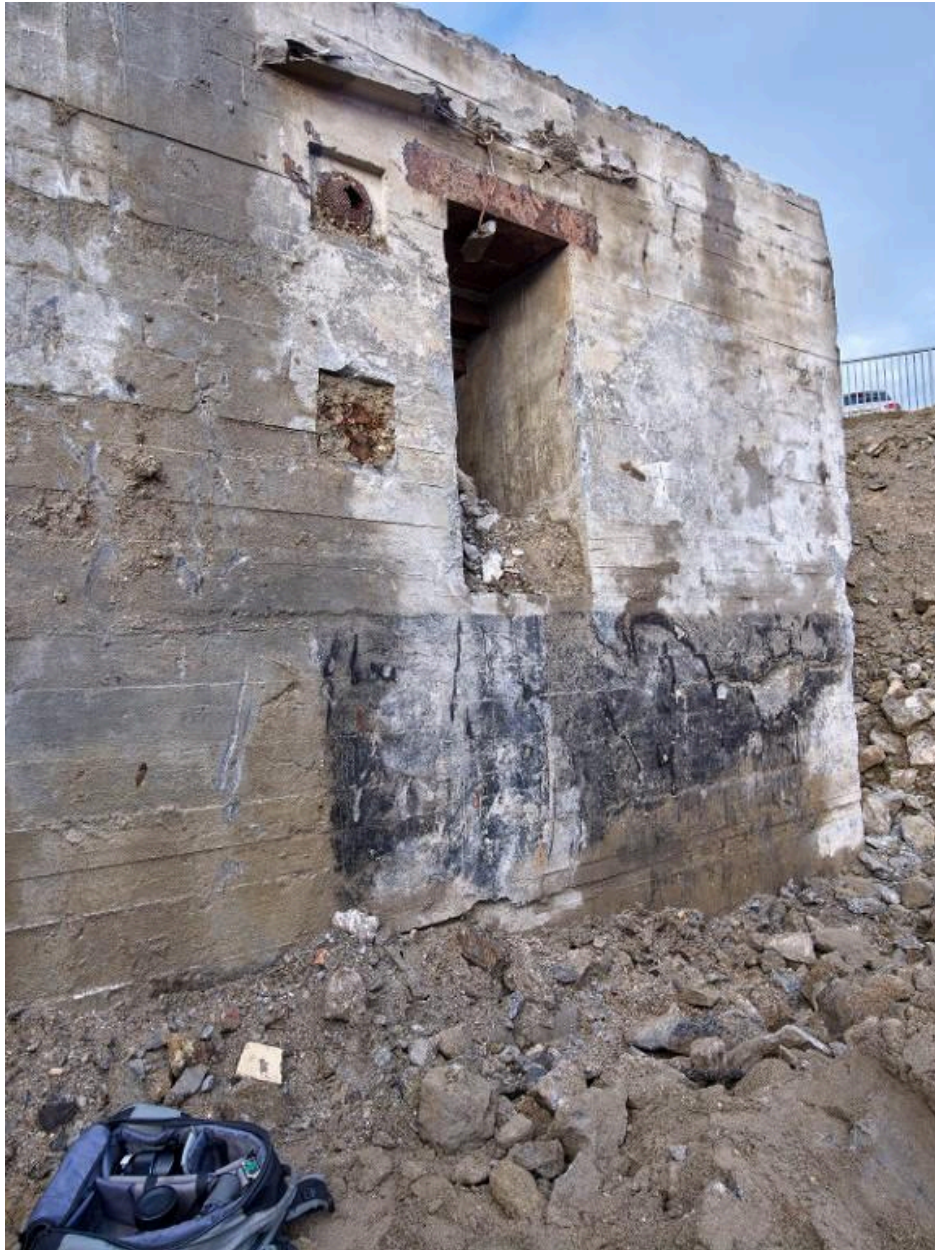
IVR53_20263500088NUCA

Vue de détail de l'entrée nord (couverture photographique du 22 janvier 2026). Cette entrée était également défendue par la caponnière implantée au sud. L'escalier tournant de l'angle nord-est observé en décembre a été détruit
