Bretagne, Ille-et-Vilaine  
Saint-Malo  
Le Naye

## **Bunker-abri-magasin de munitions de type L 401a avec cuve pour canon antiaérien (III) (dossier en cours), terre-plein du terminal Ferry du Naye (Saint-Malo)**

Numéro de dossier : IA35132908  
Date de l'enquête initiale : 2026  
Date(s) de rédaction : 2026  
Cadre de l'étude : enquête thématique régionale Inventaire des héritages militaires en Bretagne  
Degré d'étude : étudié

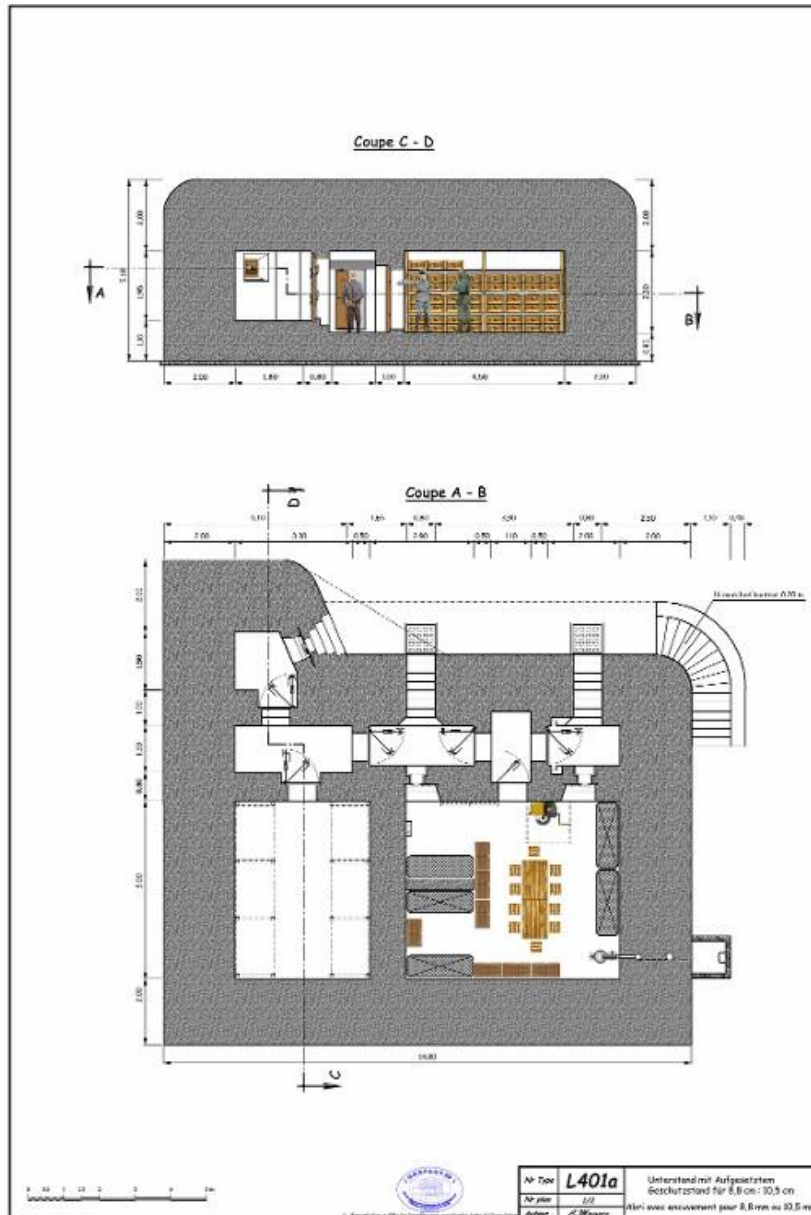
IVR53\_20263510107NUDA

Plan et coupe d'un bunker-abri-magasin de munitions de type L 401a avec cuve pour canon antiaérien de 10,5 cm (Unterstand mit aufgesetztem Geschützstand für 8,8/10,5 cm Flak)

Selon le catalogue des plans-types, la réalisation d'un bunker-abri de type L 401a avec cuve pour canon antiaérien (*Unterstand mit aufgesetztem Geschützstand für 8,8/10,5 cm Flak*) nécessite 840 m3 de béton.

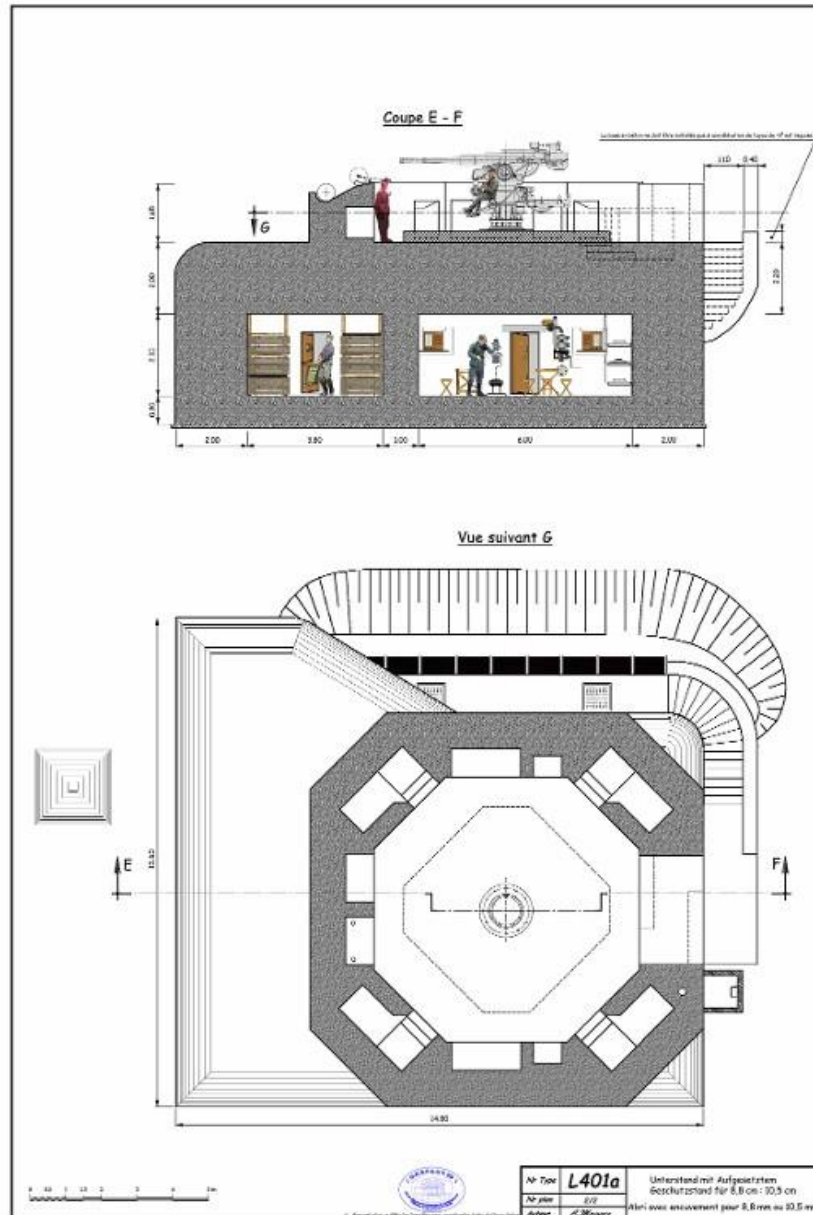
IVR53\_20263510108NUDA

Plans et coupes d'un bunker-abri-magasin de munitions de type L 401a avec cuve pour canon antiaérien de 10,5 cm (Unterstand mit aufgesetztem Geschützstand für 8,8/10,5 cm Flak)

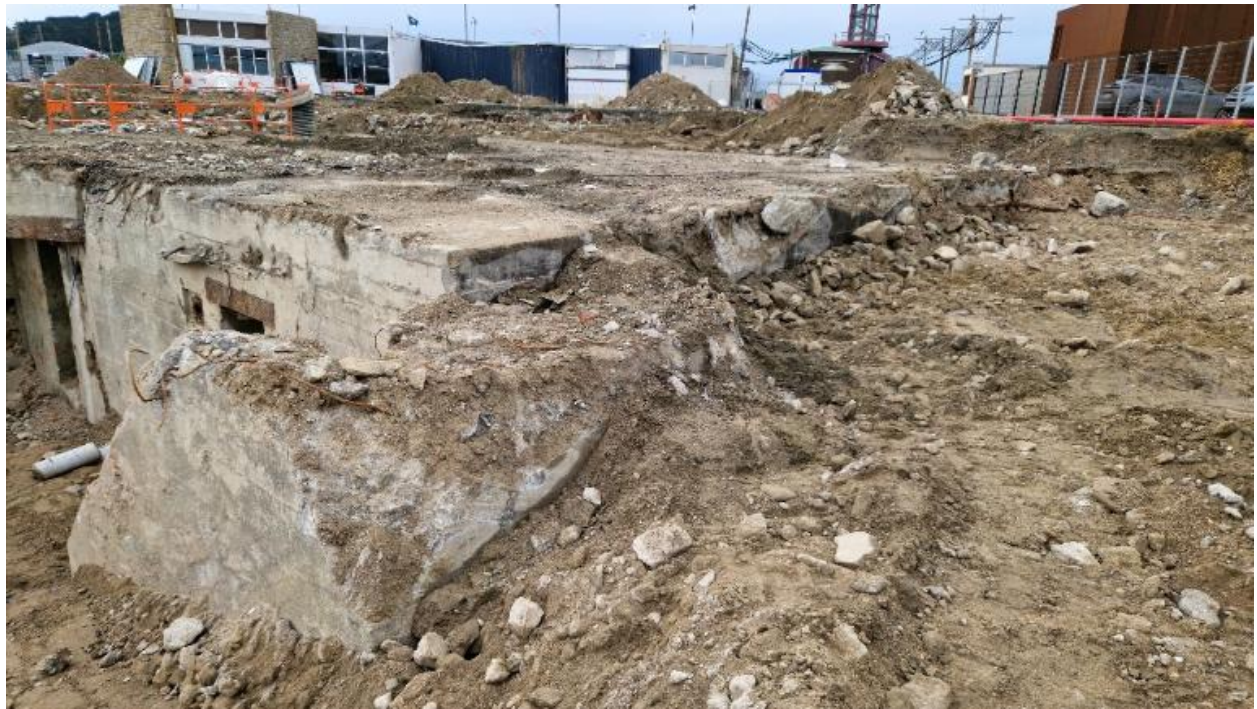
IVR53\_20263510057NUCA

Vue de l'escalier tournant construit contre l'angle nord-est (couverture photographique du 17 décembre 2025). Cet escalier permettait à l'origine de desservir la cuve pour canon antiaérien (la cuve a été arasée avant 1961)

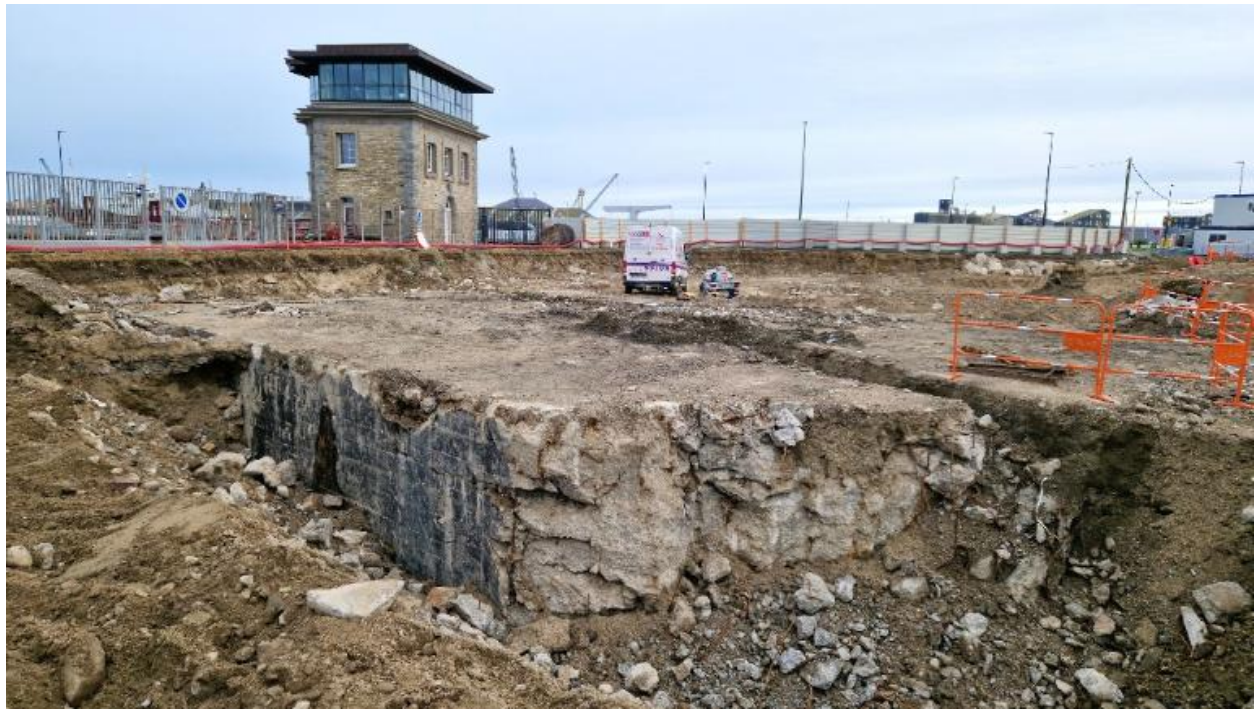
IVR53\_20263510058NUCA

Vue générale depuis le sud-ouest (couverture photographique du 17 décembre 2025). La partie sud-ouest du bunker a été partiellement arasée dans les années 1970

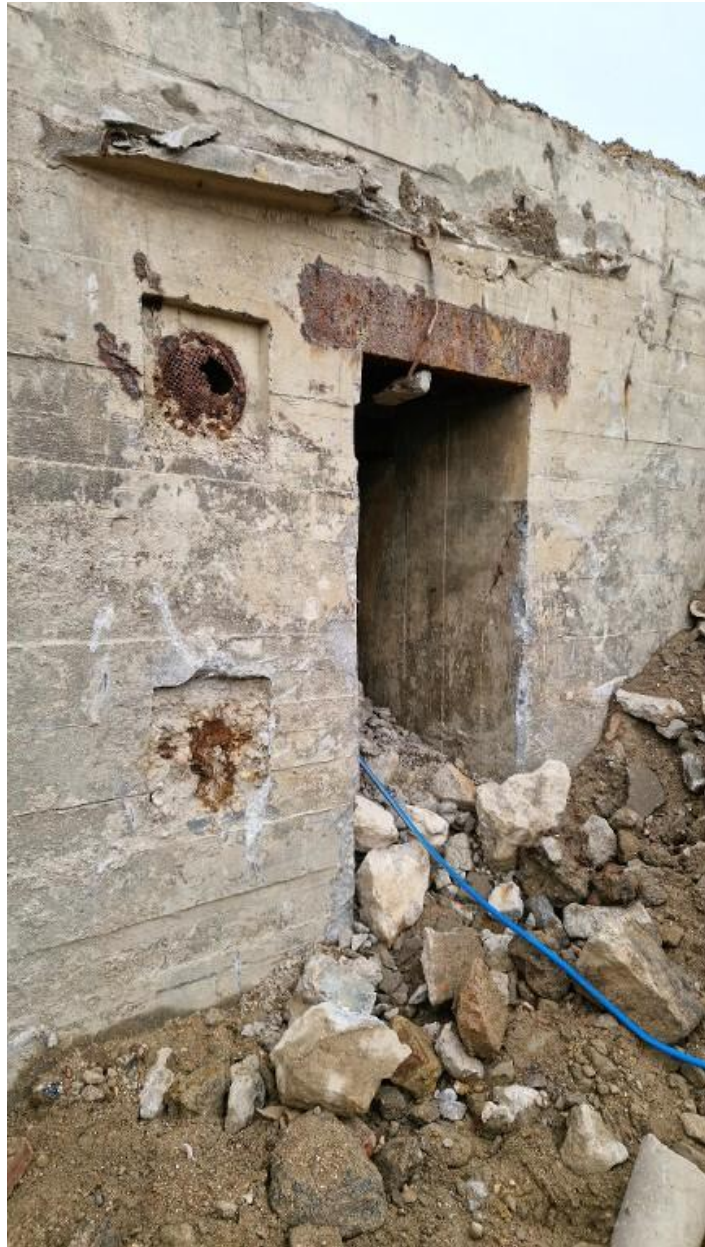
IVR53\_20263510062NUCA

Vue de détail de l'entrée nord (couverture photographique du 17 décembre 2025). Cette entrée était également défendue par la caponnière implantée au sud

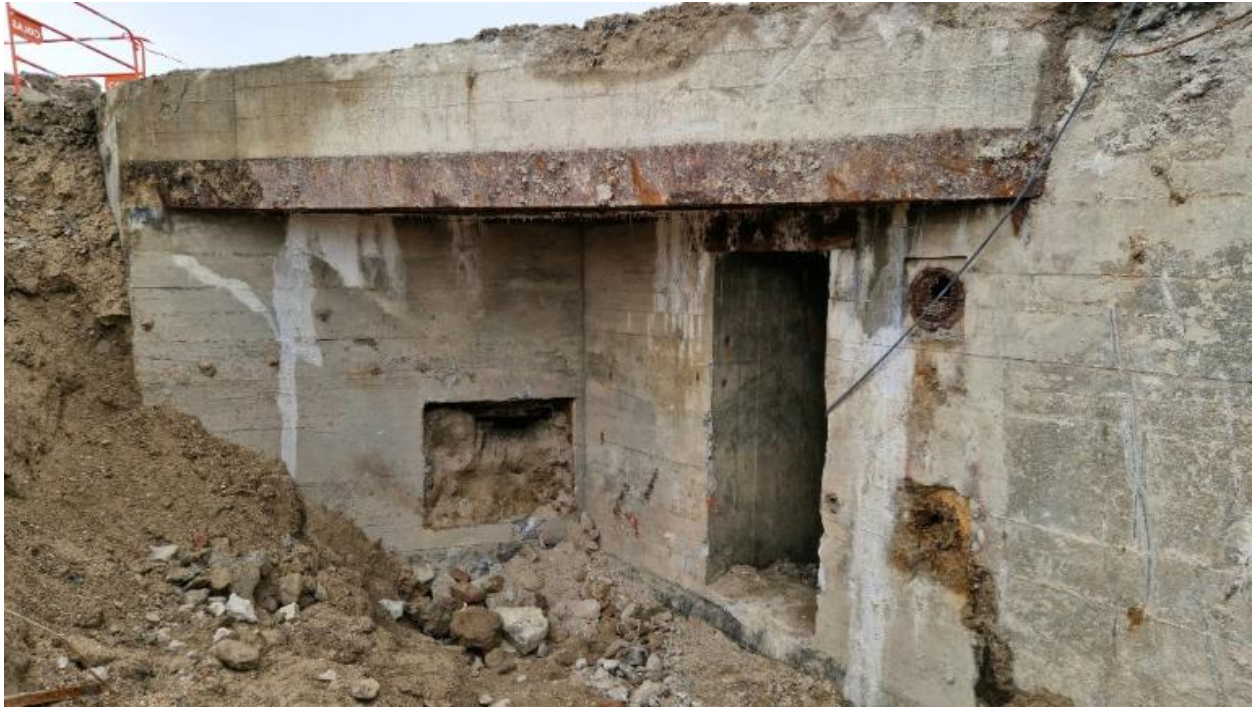
IVR53\_20263510063NUCA

Vue de détail de l'élévation est : entrée sud flanquée par la caponnière (couverture photographique du 17 décembre 2025). L'ouverture de tir blindée de la caponnière est masquée par le remblai

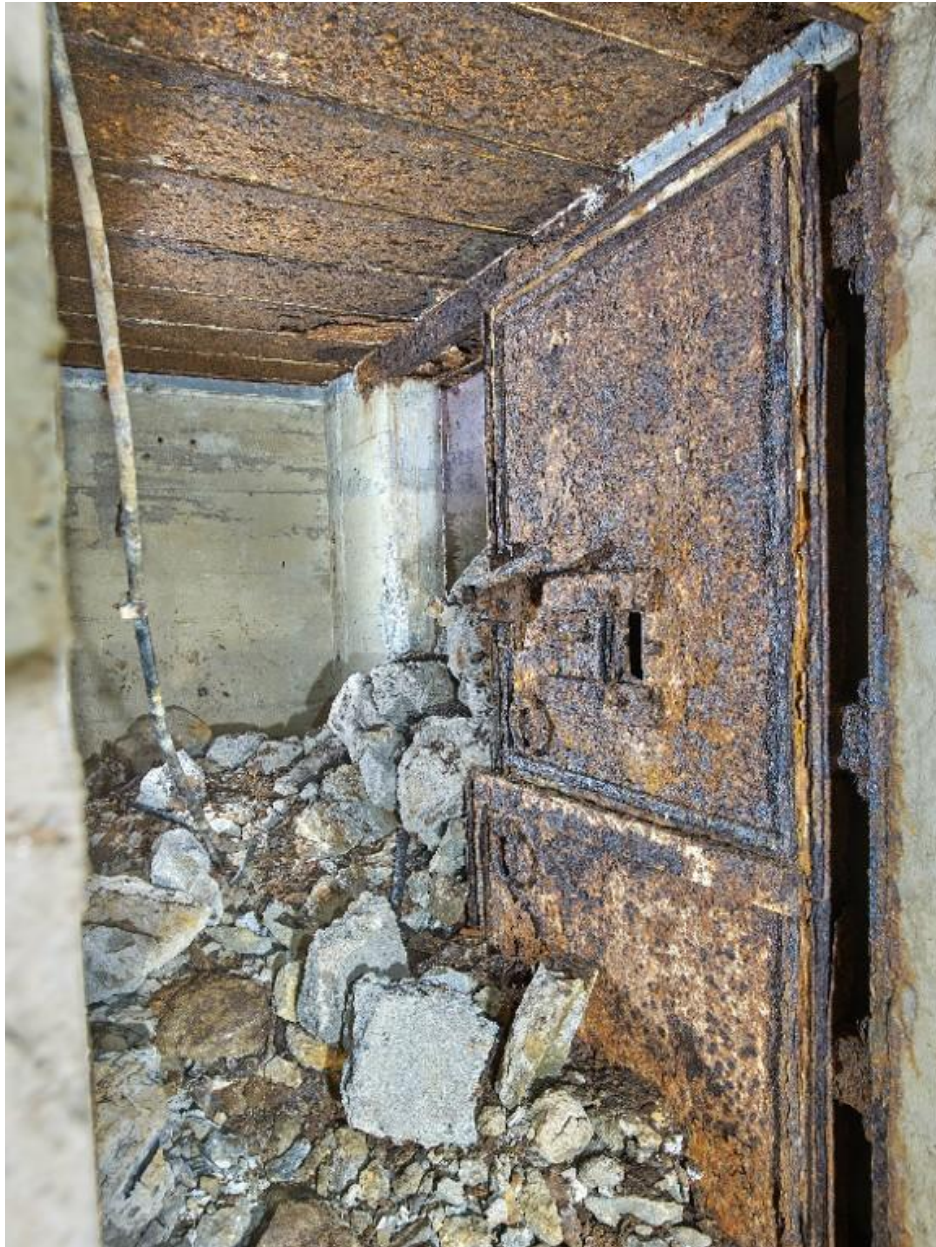
IVR53\_20253501388NUCA

Vue du couloir de l'entrée nord : il est encombré de gravas. Au premier plan à droite, porte blindée à deux vantaux du sas de la salle de garde

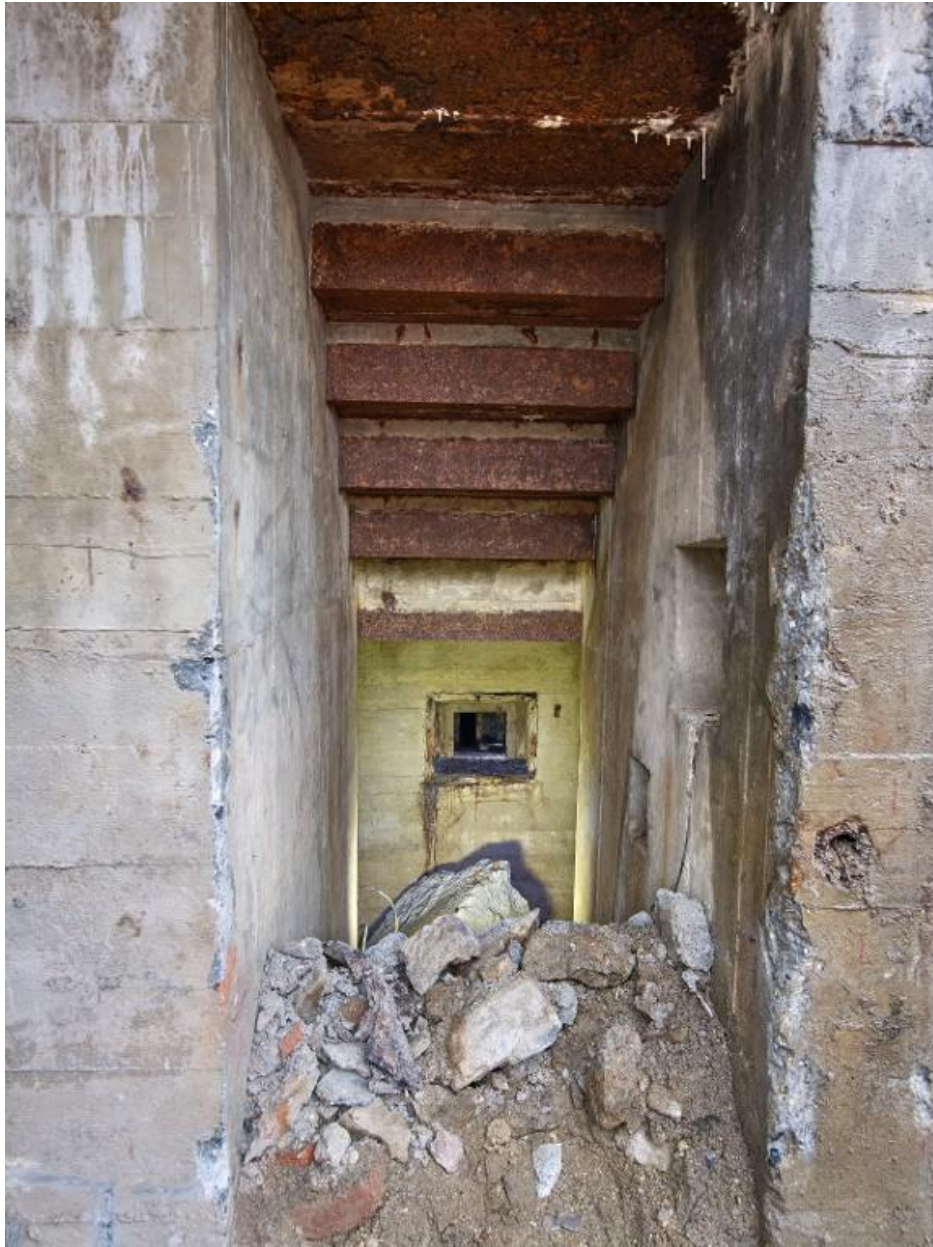
Vue de l'entrée sud : l'escalier d'accès est partiellement remblayé. Au fond, l'ouverture de tir blindée (coffrage en bois est en place)

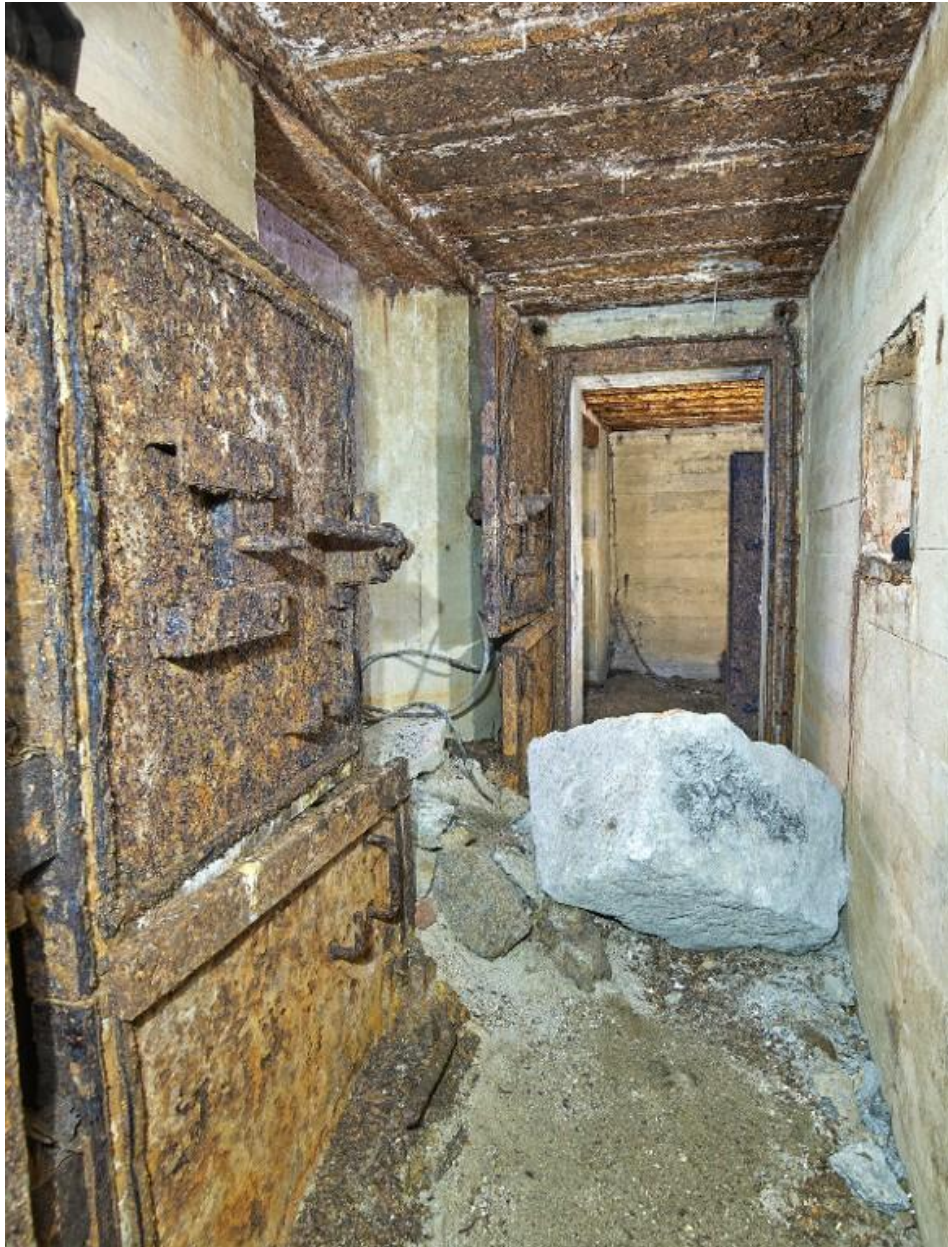
Vue du débouché du couloir de l'entrée sud : il est encombré de gravas. Au premier plan à gauche, porte blindée à deux vantaux du sas de la salle de garde. Au fond, la porte blindée du sas de la caponnière et du magasin à munitions

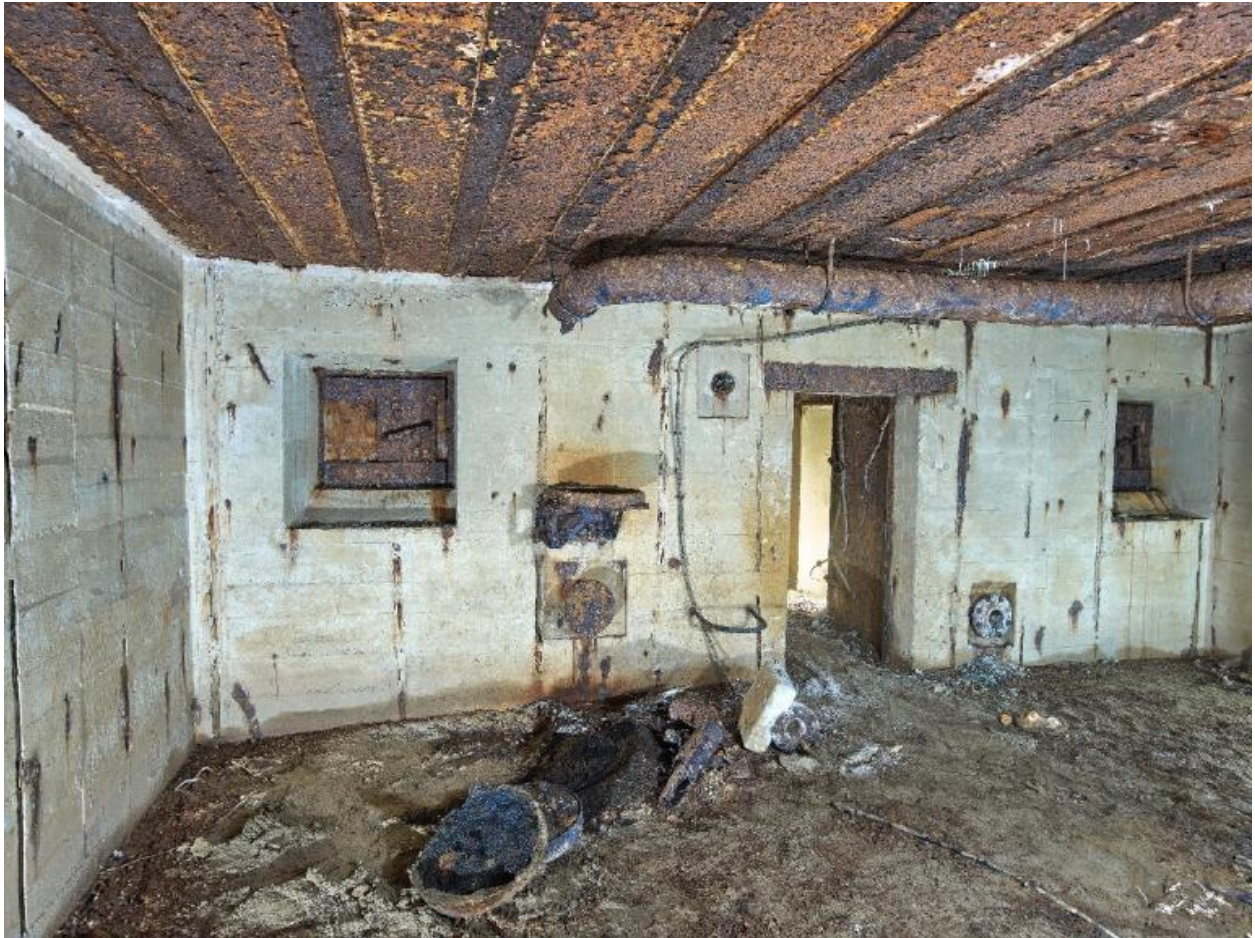
Vue de la salle de garde. De part et d'autre de la pièce, les ouvertures de tir blindées ; au centre, la porte étanche d'accès, à gauche de la porte l'emplacement du système de ventilation ; à droite de la porte, bouche de surpression à clapet

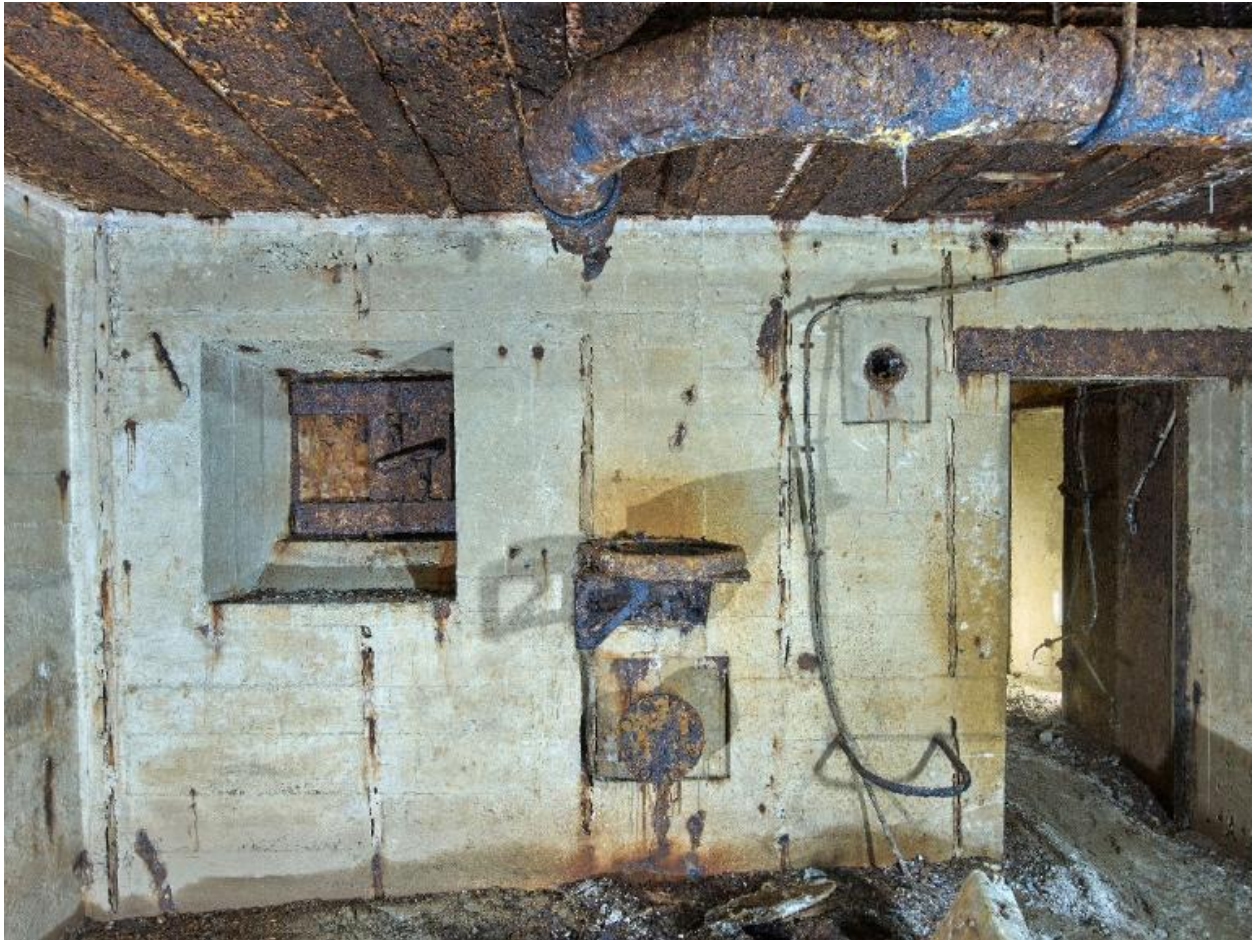
Vue de détail de la salle de garde : de gauche à droite, ouverture de tir blindée de l'entrée nord ; emplacement du système de ventilation avec arceau pour les filtres à charbon et tuyauterie au plafond ; à droite, porte étanche d'accès

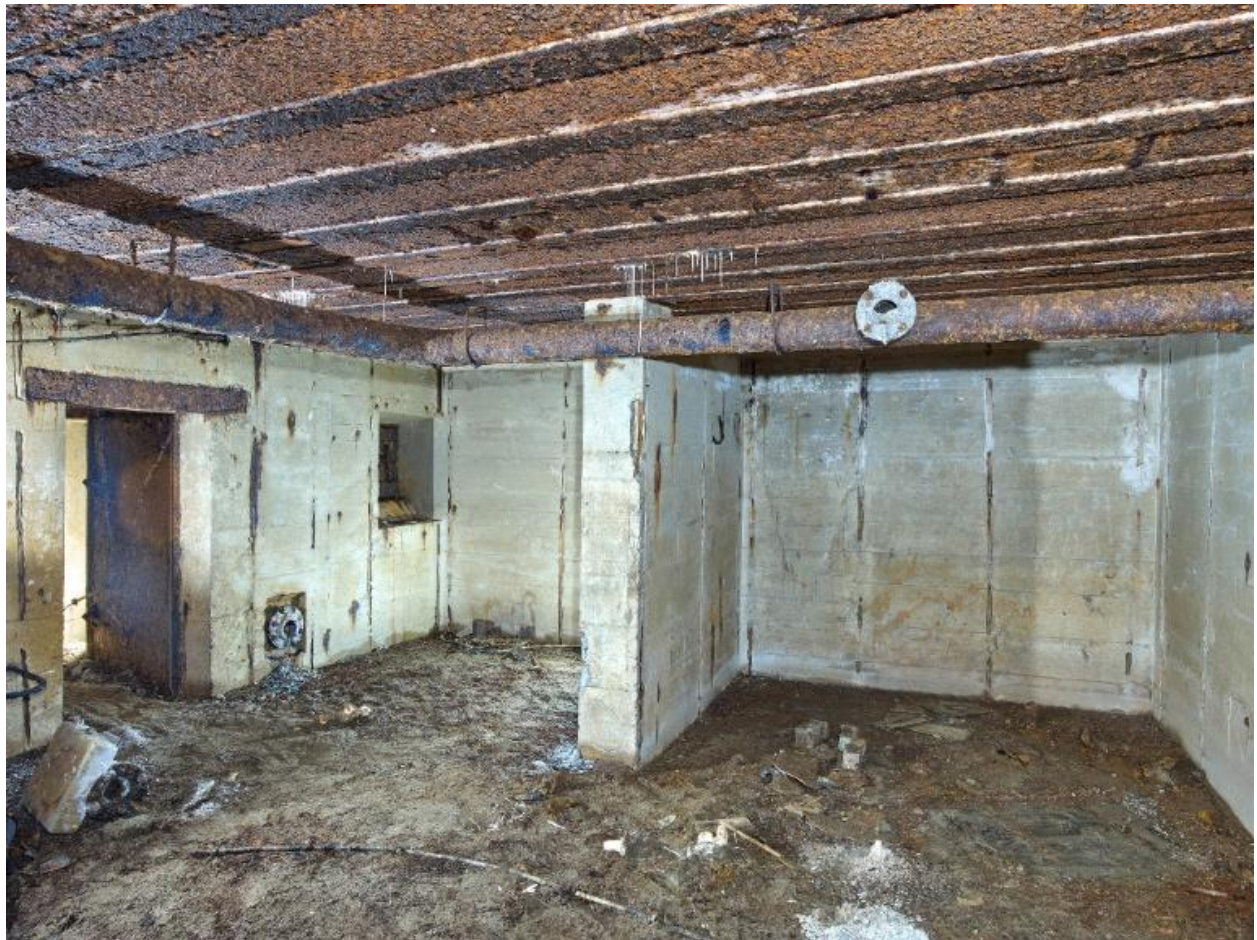
Vue de la salle de garde : elle est partiellement divisée par un mur de refend. A gauche, porte étanche d'accès et bouche de surpression à clapet. Au plafond, tuyauterie du système de ventilation

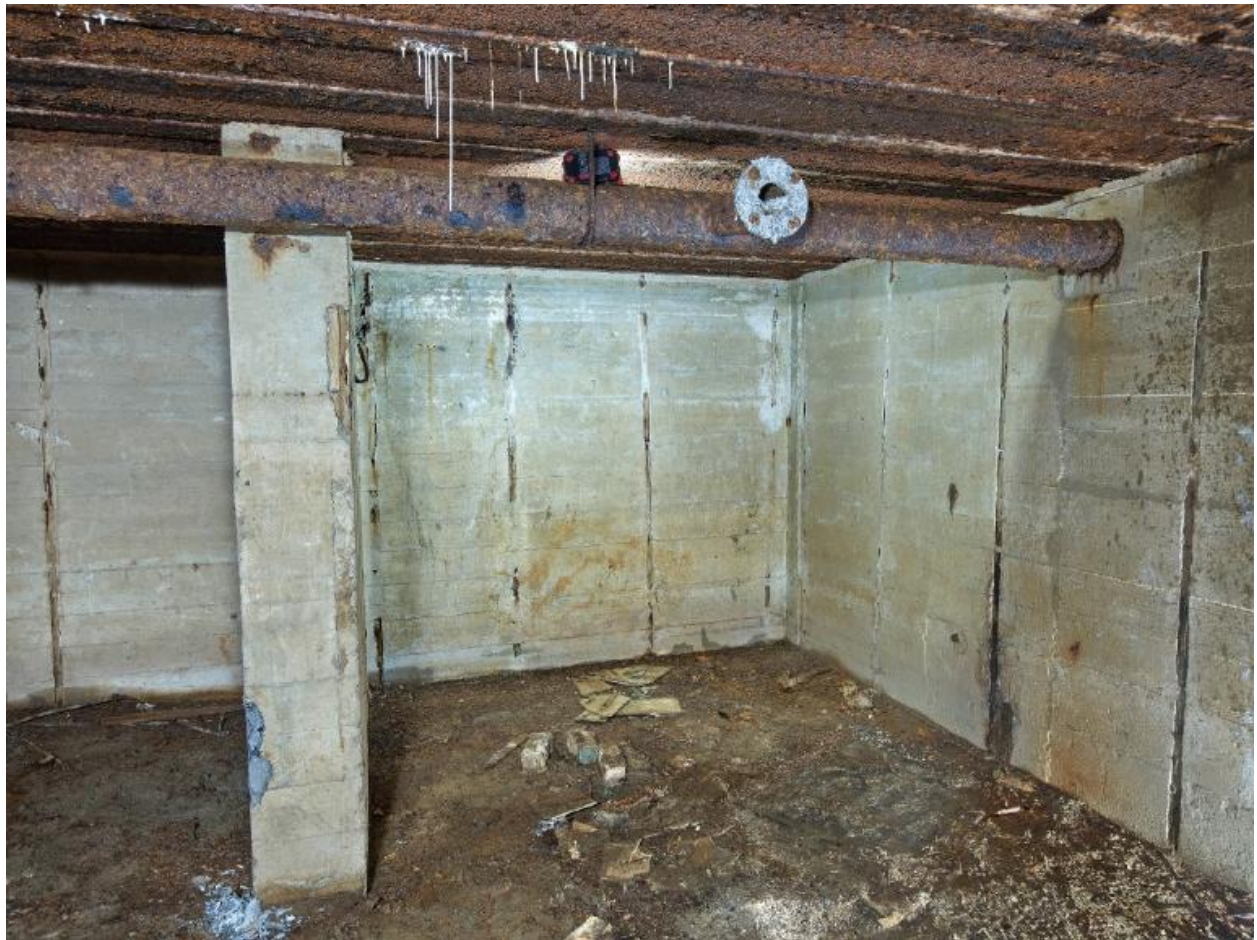
Vue de détail de la salle de garde : elle est partiellement divisée par un mur de refend. Au plafond, tuyauterie du système de ventilation

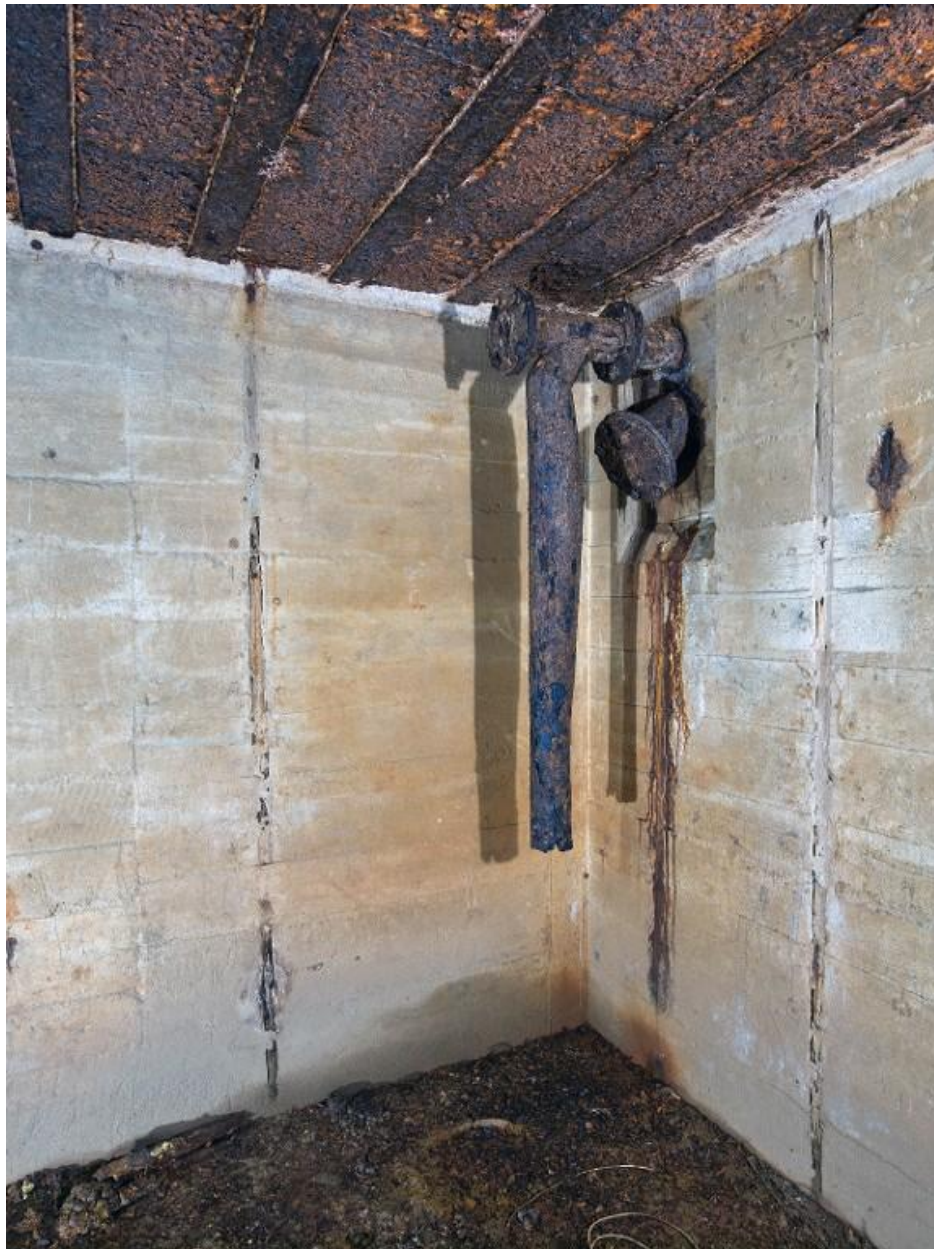
Vue de détail de l'angle nord-ouest de la salle de garde : conduit de cheminée (en haut) et conduit de ramonage (en bas) du poêle

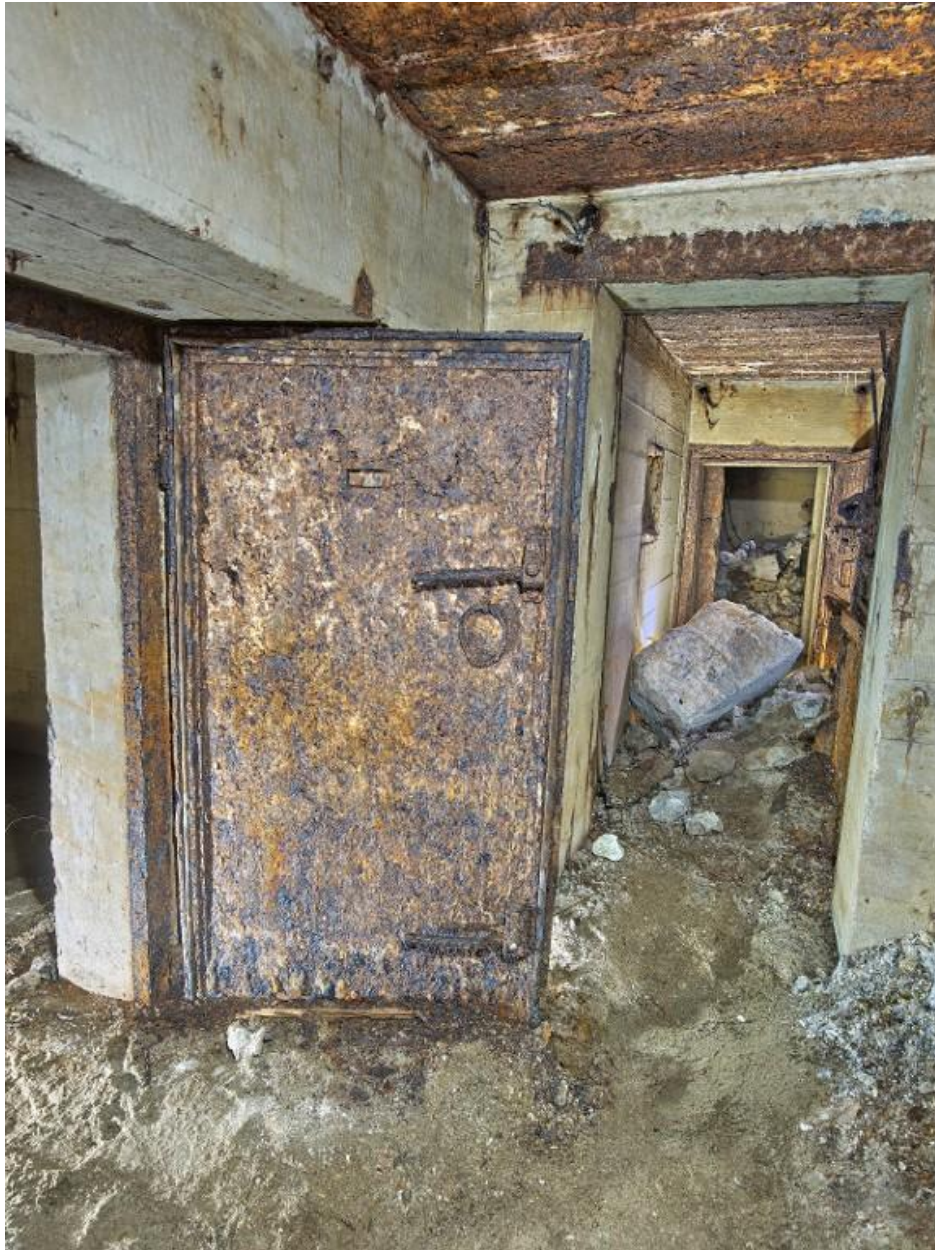
Vue du couloir d'entrée depuis le sud. Au premier plan à gauche, la porte étanche du magasin à munitions

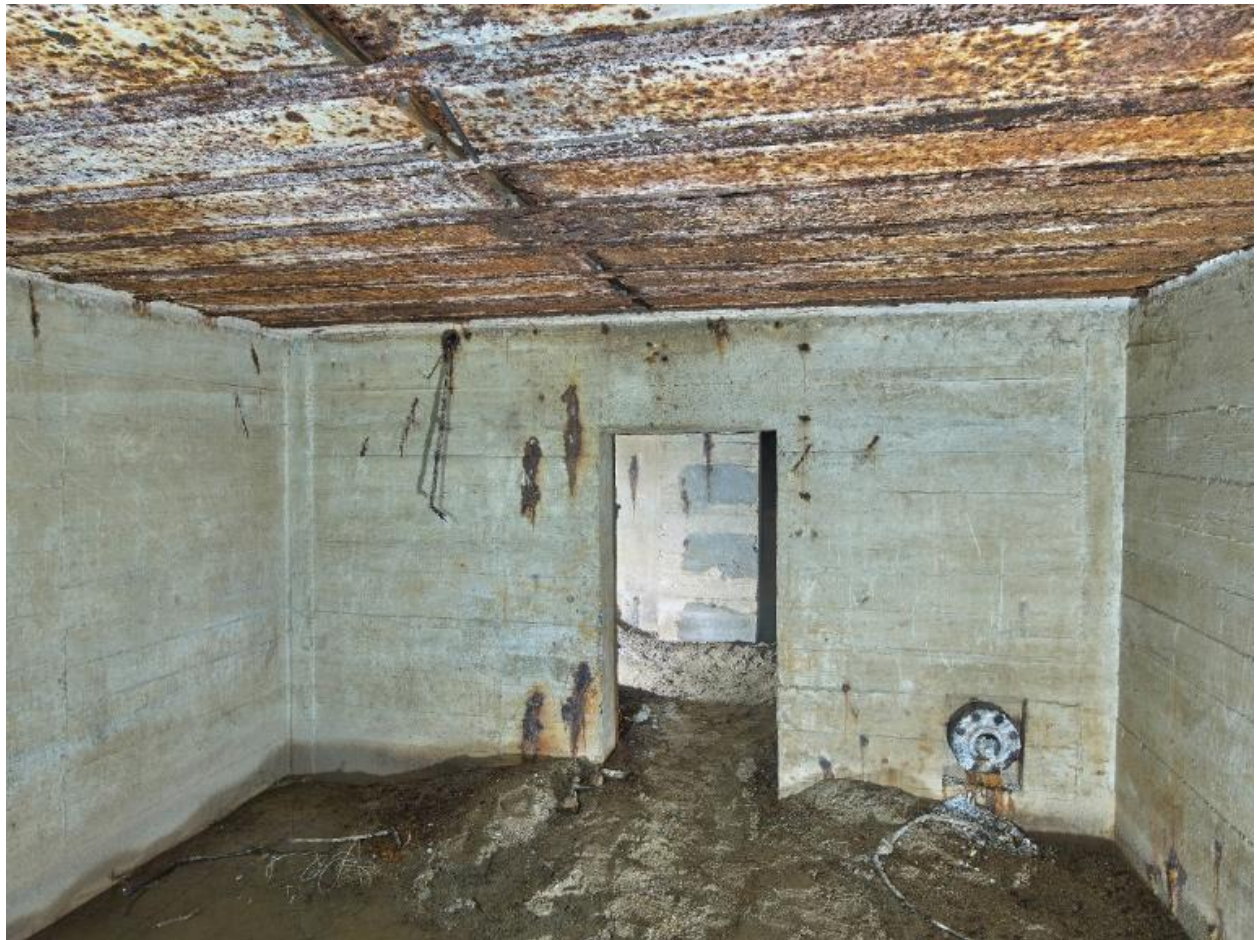
Vue du magasin à munitions situé au sud. Sur le mur du fond : câblage électrique pour l'alimentation des plafonniers et à droite, bouche de surpression à clapet à contrepoids

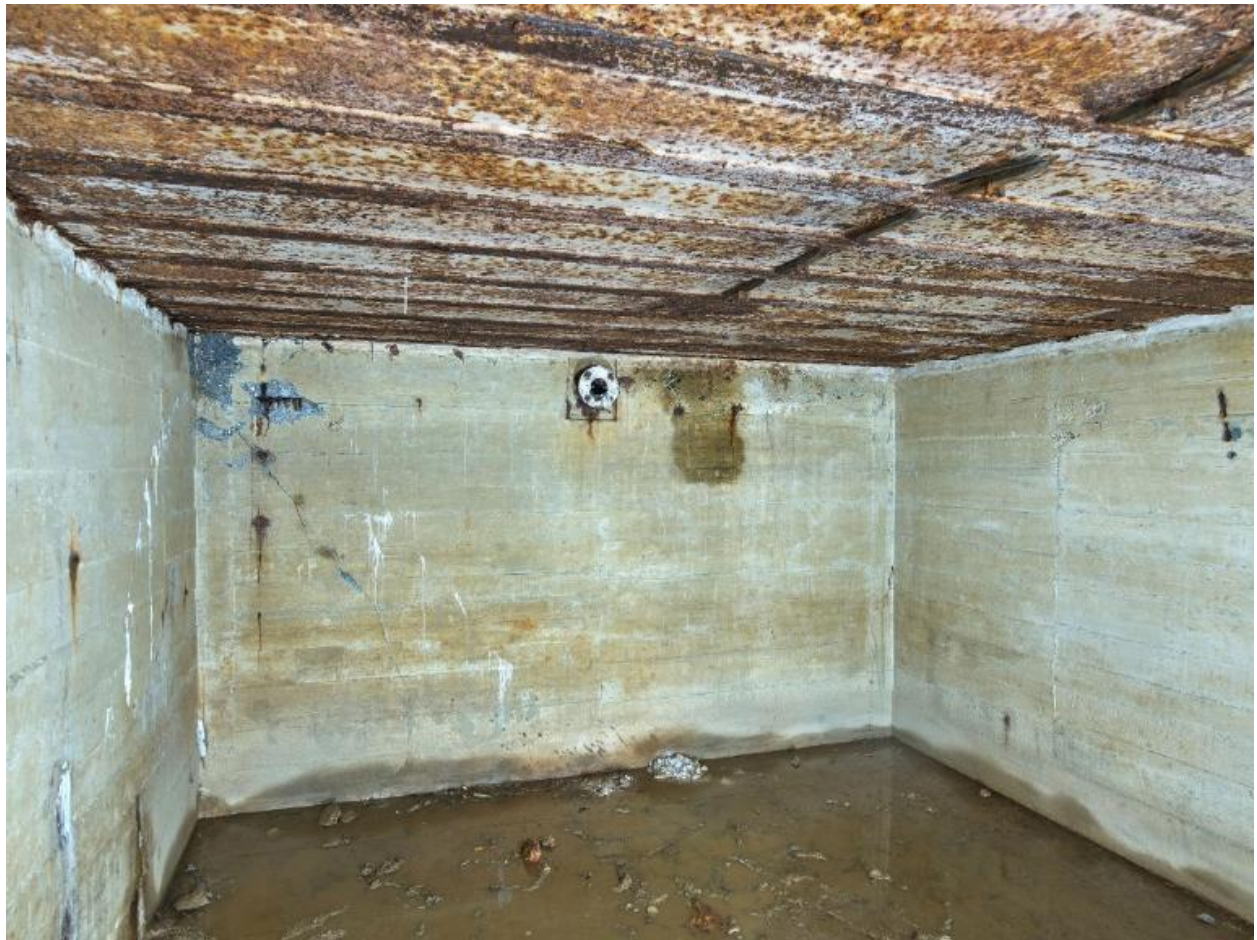
Vue du magasin à munitions situé au sud. Sur le mur du fond : bouche de ventilation

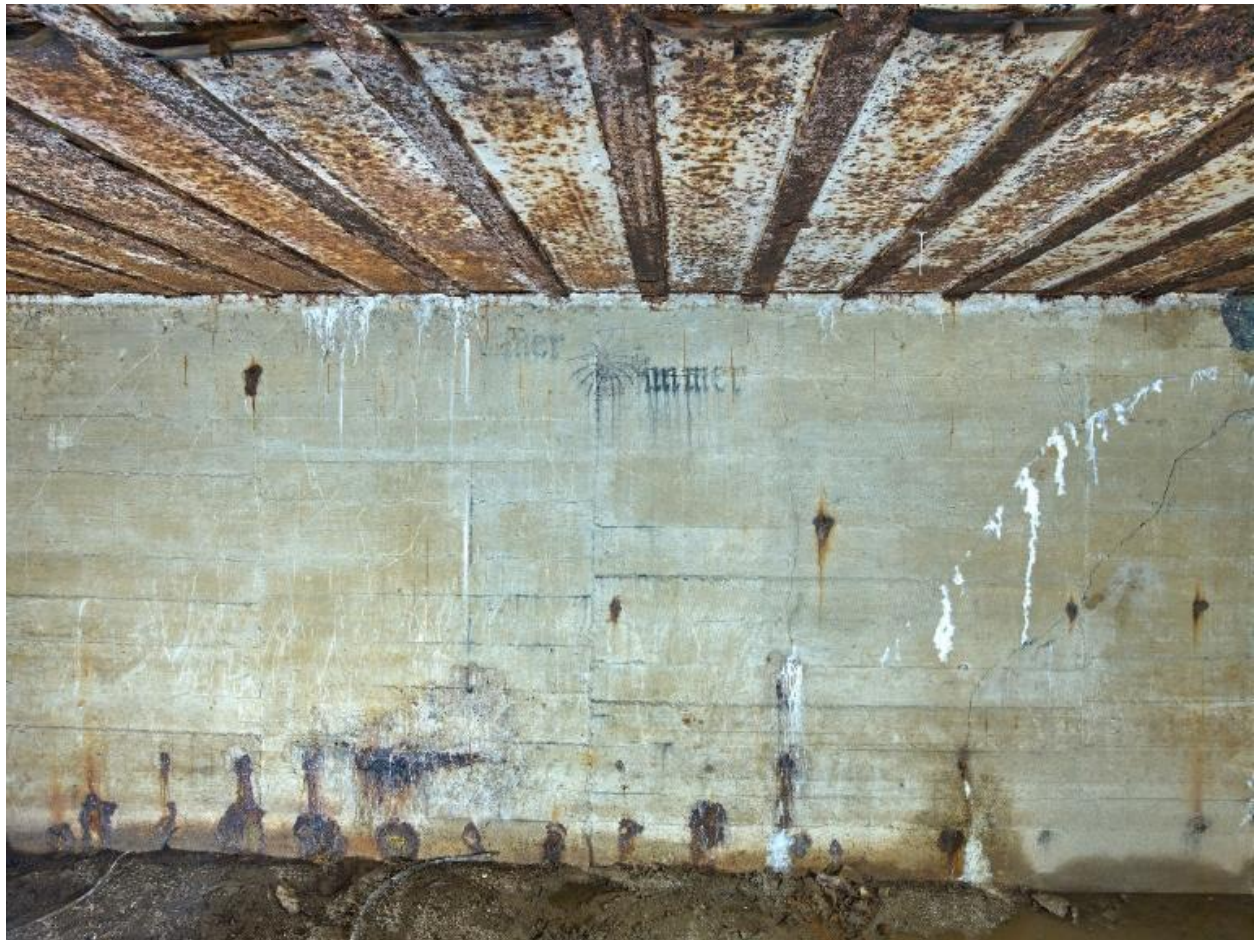
Vue du mur sud du magasin à munitions : peinture murale de couleur noire figurant une araignée sur sa toile entourée d'une inscription en lettre gothique (Einer / immer)

Dans le magasin à munitions, sur le mur sud (à gauche en entrant), au niveau du plafond : peinture murale de couleur noire figurant une araignée sur sa toile entourée d'une inscription en lettre gothique : "Einer / immer" (traduction littérale : Un / toujours).

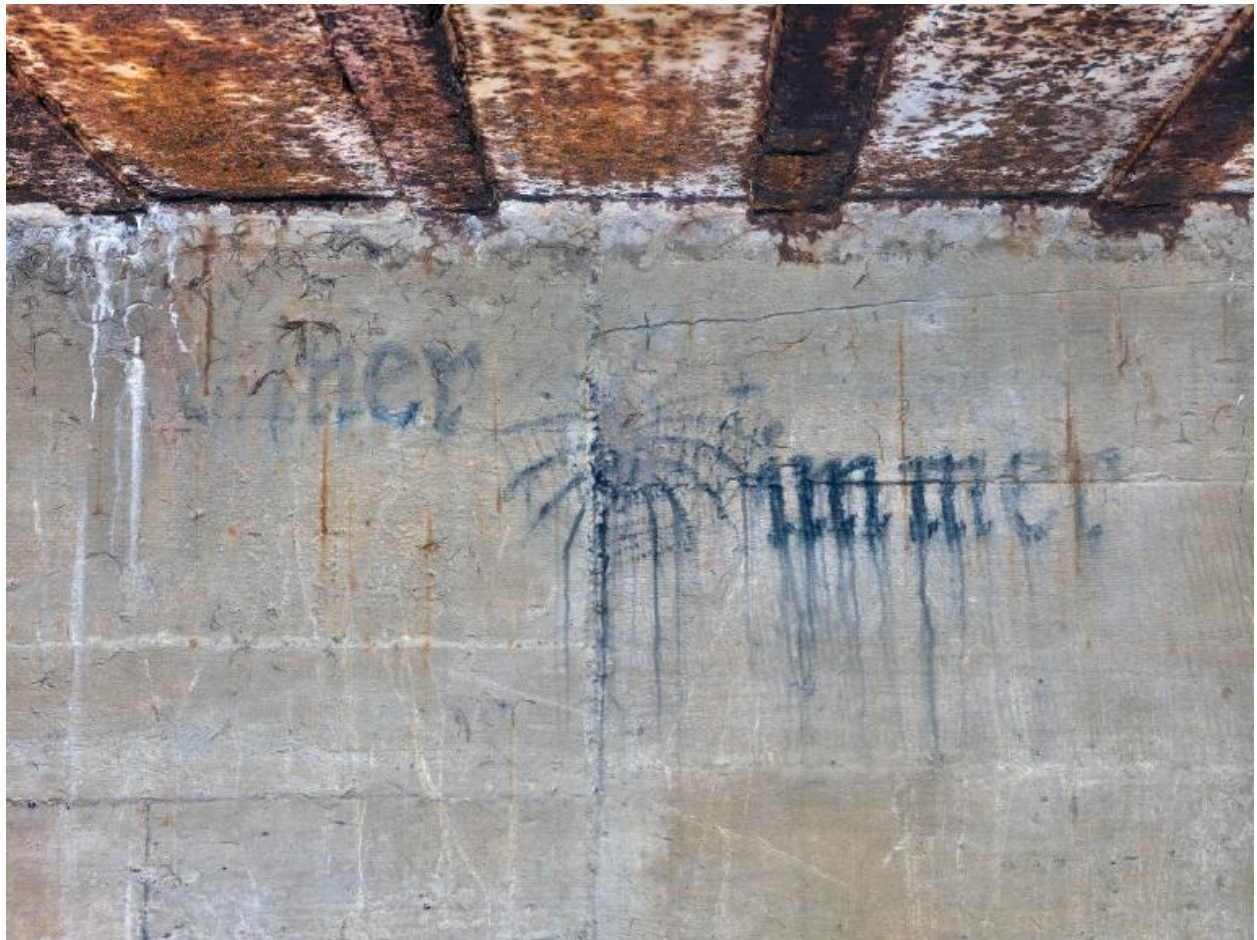
Vue de détail de la peinture murale du magasin à munitions figurant une araignée sur sa toile. Elle est entourée de l'inscription en lettre gothique : Einer / immer

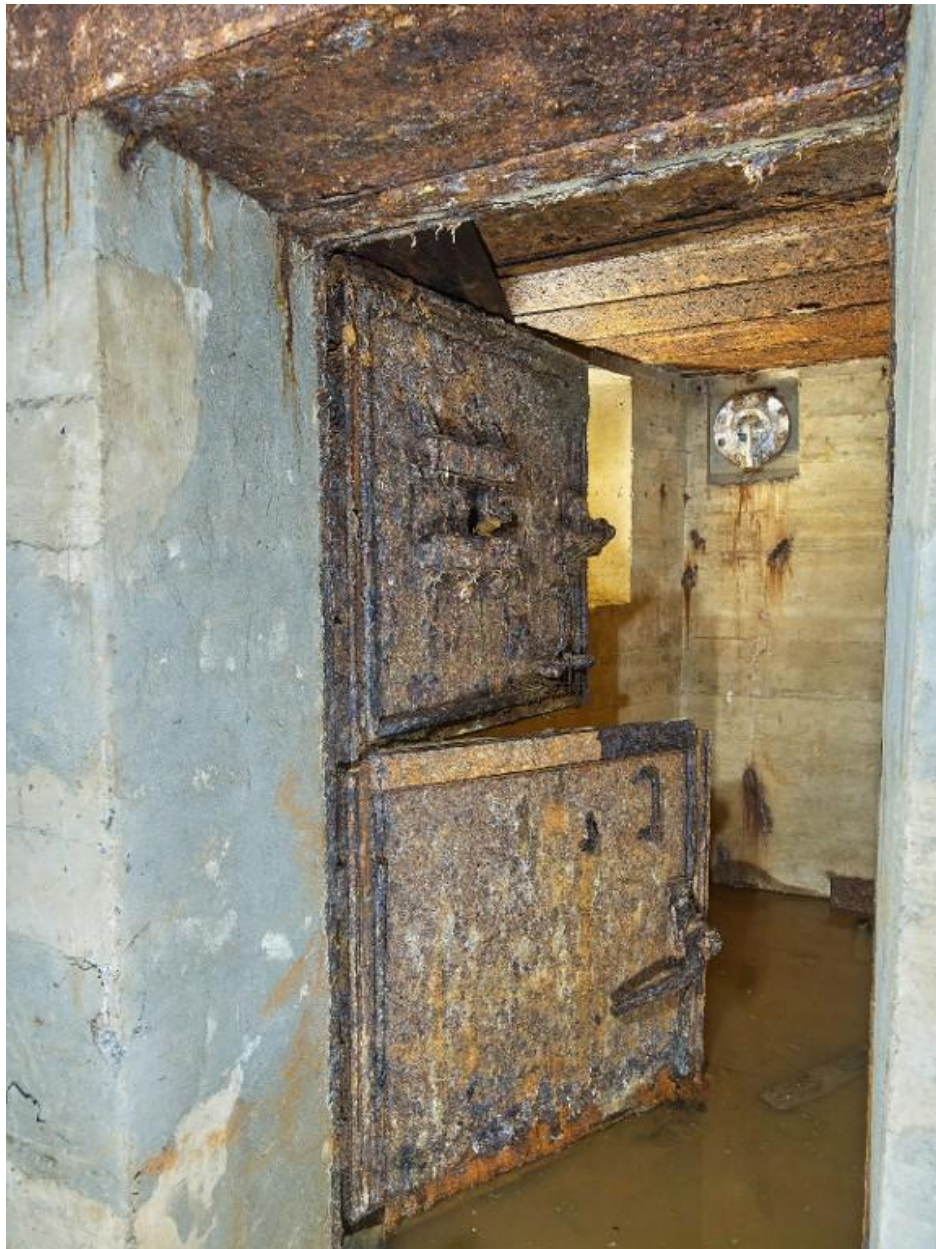
Vue de l'entrée de la caponnière avec sa porte blindée à deux vantaux. L'ouverture de tir blindée de la caponnière permettait de défendre l'accès aux deux entrées du bunker. Sur le mur du fond, bouche de surpression à clapet à contrepoids
