Bretagne, Ille-et-Vilaine  
Saint-Malo  
Le Naye

## **Bunker-abri-magasin de munitions de type L 401a avec cuve pour canon antiaérien (III) (dossier en cours), terre-plein du terminal Ferry du Naye (Saint-Malo)**

Numéro de dossier : IA35132908  
Date de l'enquête initiale : 2026  
Date(s) de rédaction : 2026  
Cadre de l'étude : enquête thématique régionale Inventaire des héritages militaires en Bretagne  
Degré d'étude : étudié

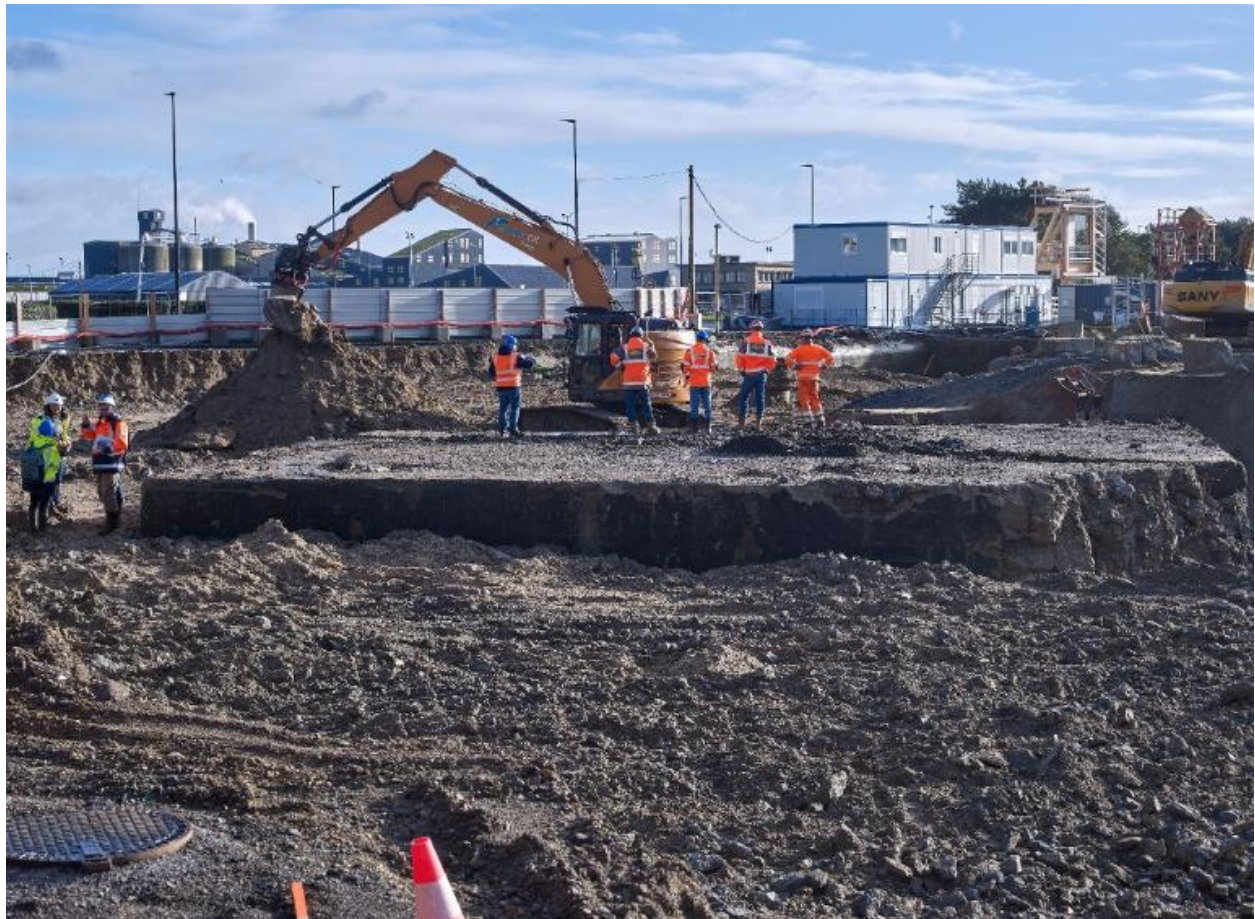
Vue générale depuis le nord-ouest : dalle de couverture (couverture photographique du 22 janvier 2026)

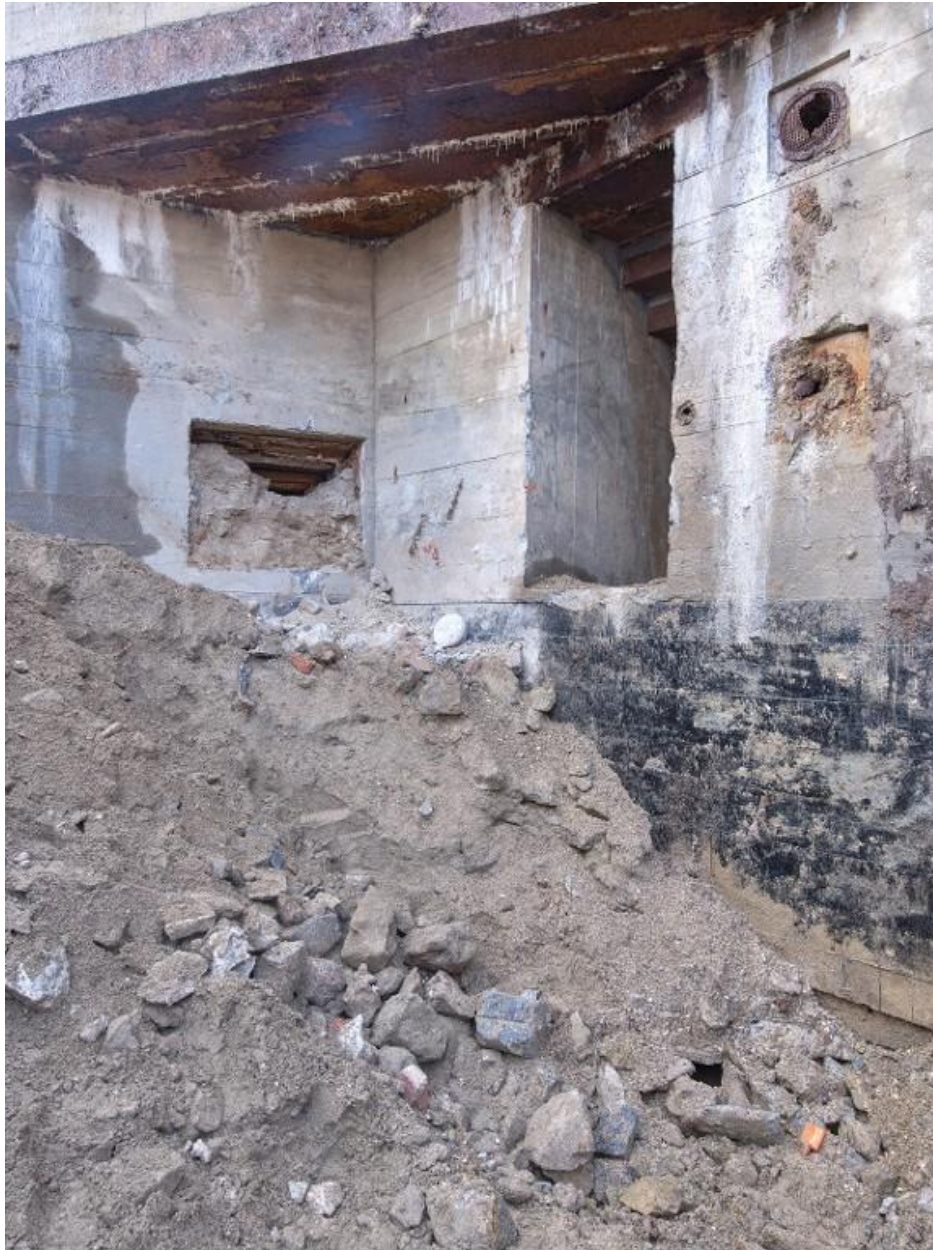
Vue de détail de l'élévation est : entrée sud flanquée par la caponnière (couverture photographique du 22 janvier 2026).  
L'ouverture de tir blindée de la caponnière est masquée par le remblai

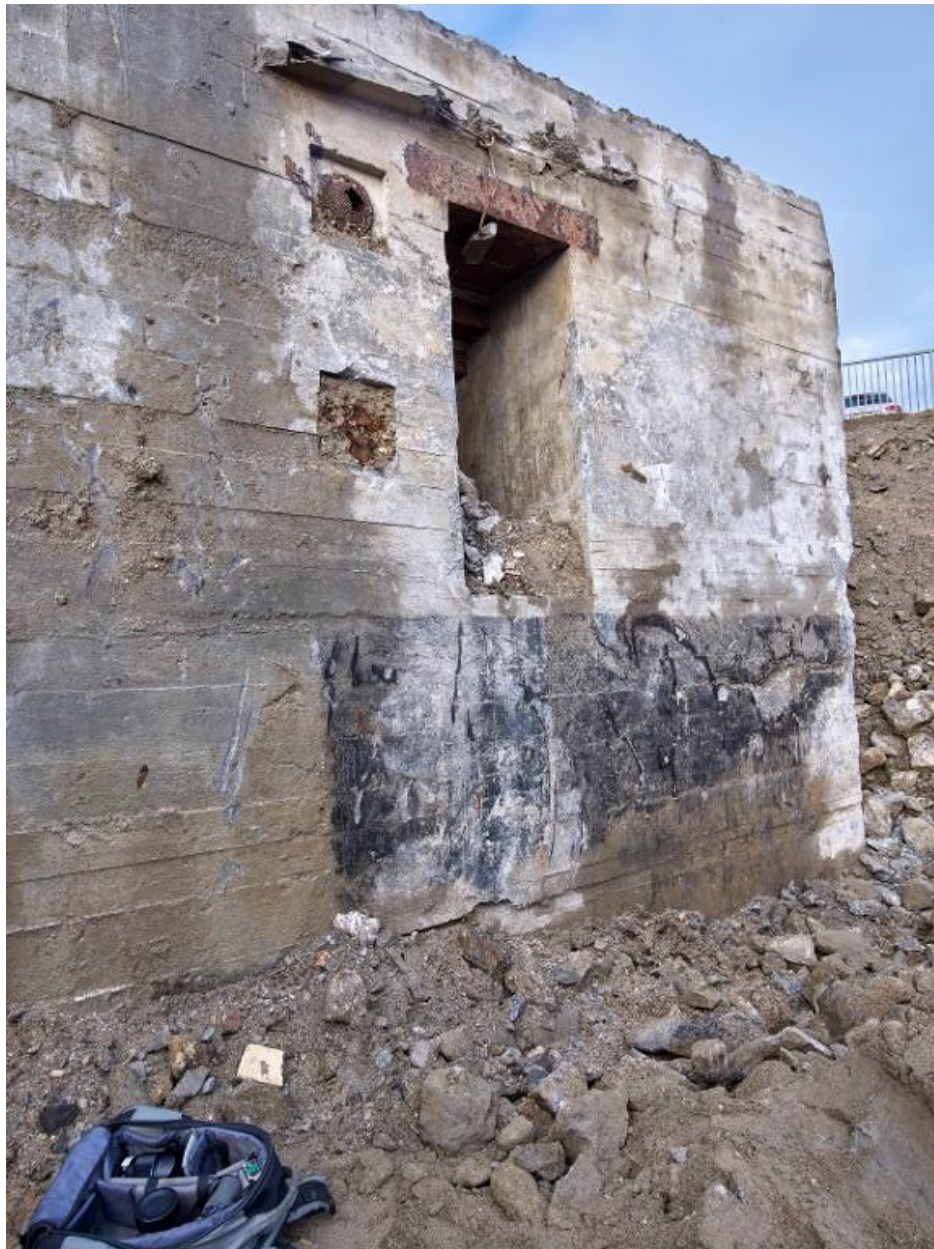
Vue de détail de l'entrée nord (couverture photographique du 22 janvier 2026). Cette entrée était également défendue par la caponnière implantée au sud. L'escalier tournant de l'angle nord-est observé en décembre a été détruit
