Bretagne, Finistère  
Carantec  
Pointe de Penn al Lann

## **Bunker - abri de type 604 pour un canon de campagne de 10,5 cm, Pointe de Penn al Lann (Carantec)**

Numéro de dossier : IA29000750

Cadre de l'étude : enquête thématique régionale Inventaire des fortifications littorales de Bretagne, enquête thématique régionale Inventaire des héritages militaires en Bretagne

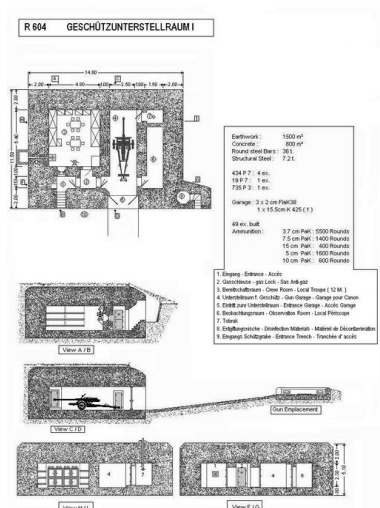
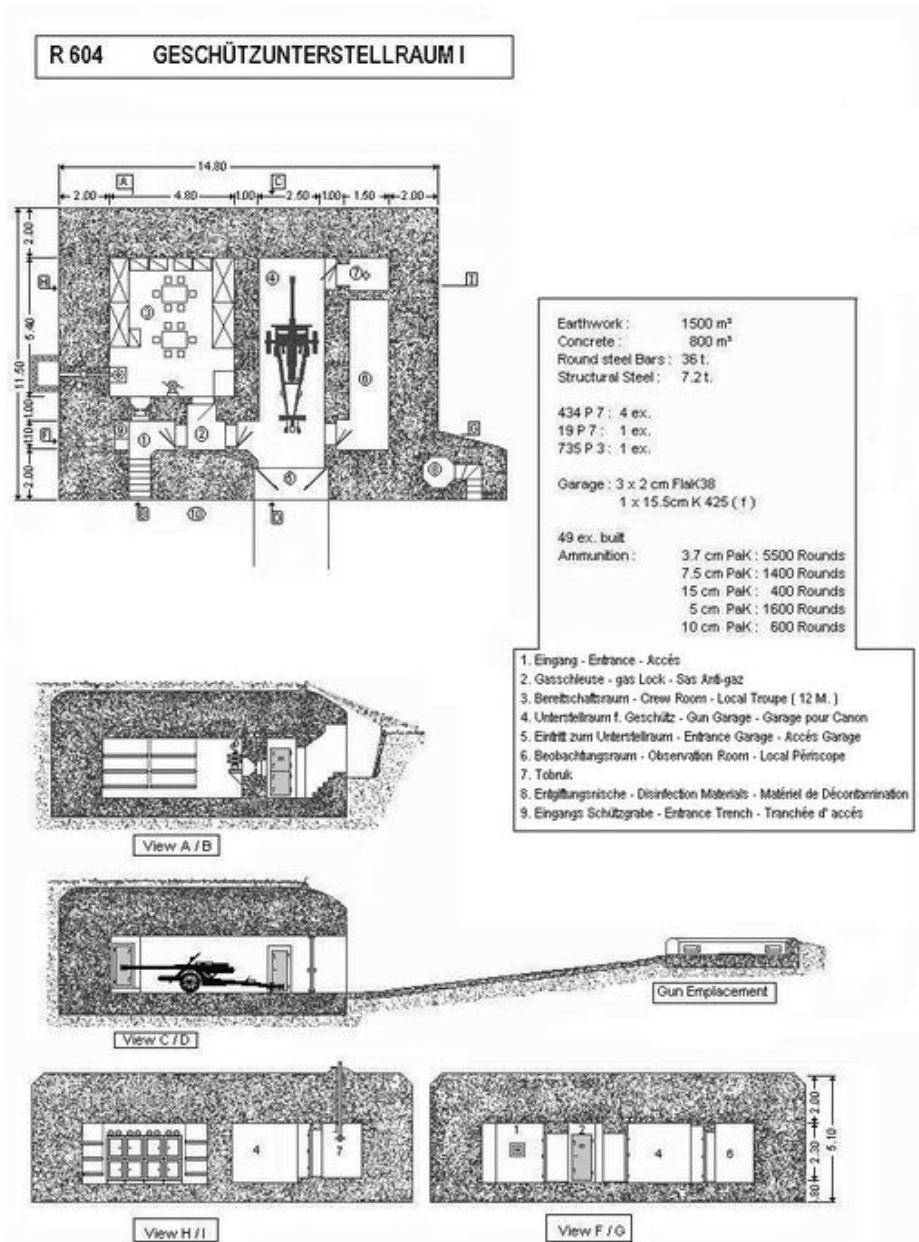
Plan d'un bunker - casemate de type 604 (dessin : Patrick Fleuridas)  
Phot. Patrick Fleuridas  
IVR53\_20042904369NUCA

Plan d'un bunker - casemate de type 604 (dessin : Patrick Fleuridas)

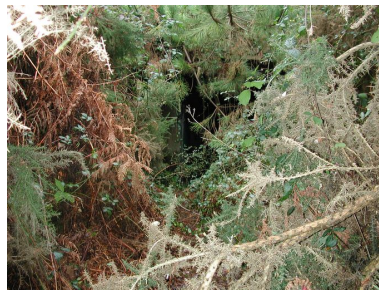
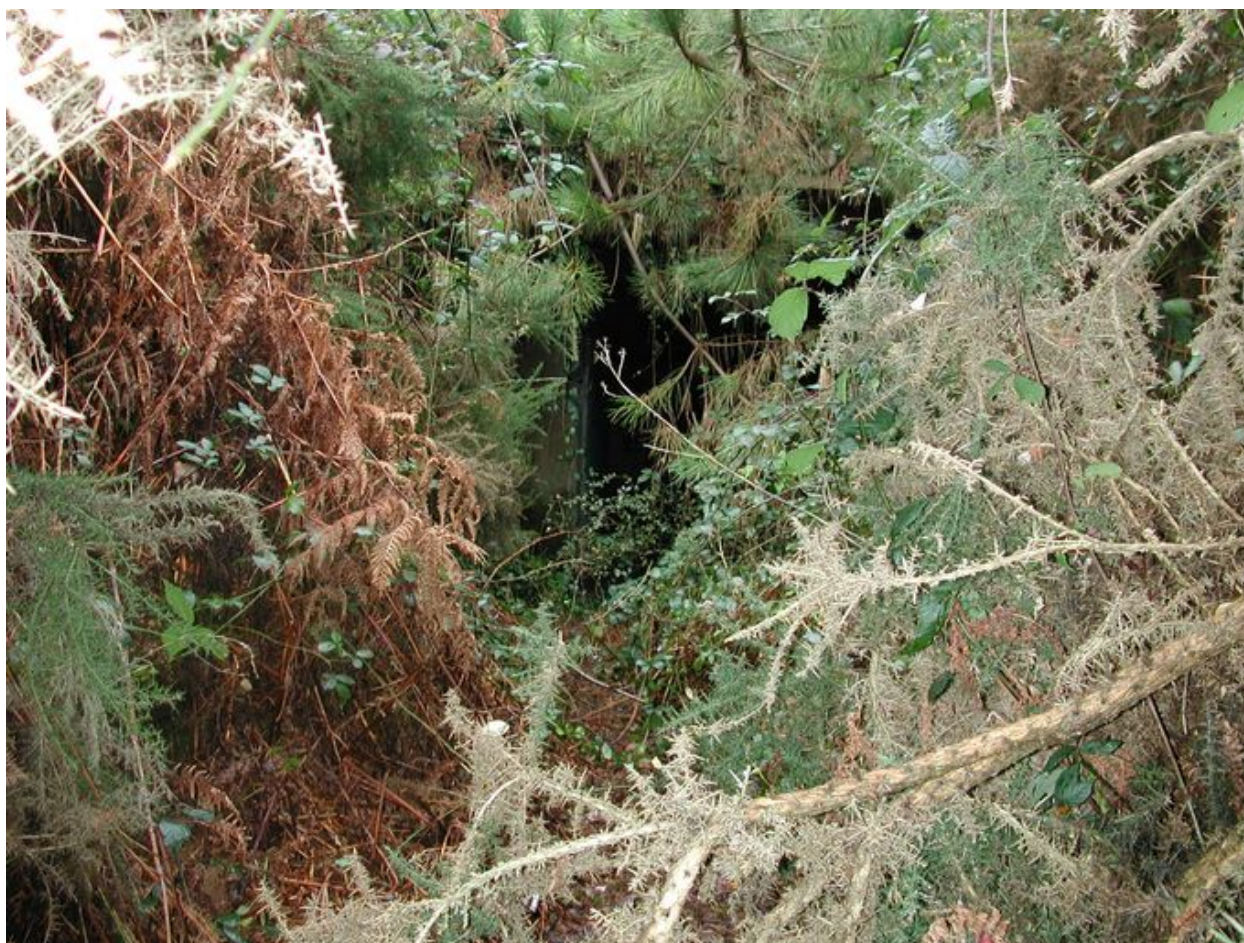
Vue du chemin d'accès au bunker (état en 2002)  
Phot. Guillaume Lécueillier  
IVR53\_20022901510NUCA

Vue du chemin d'accès au bunker (état en 2002)

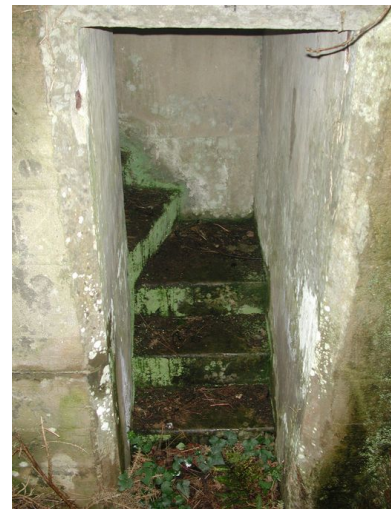
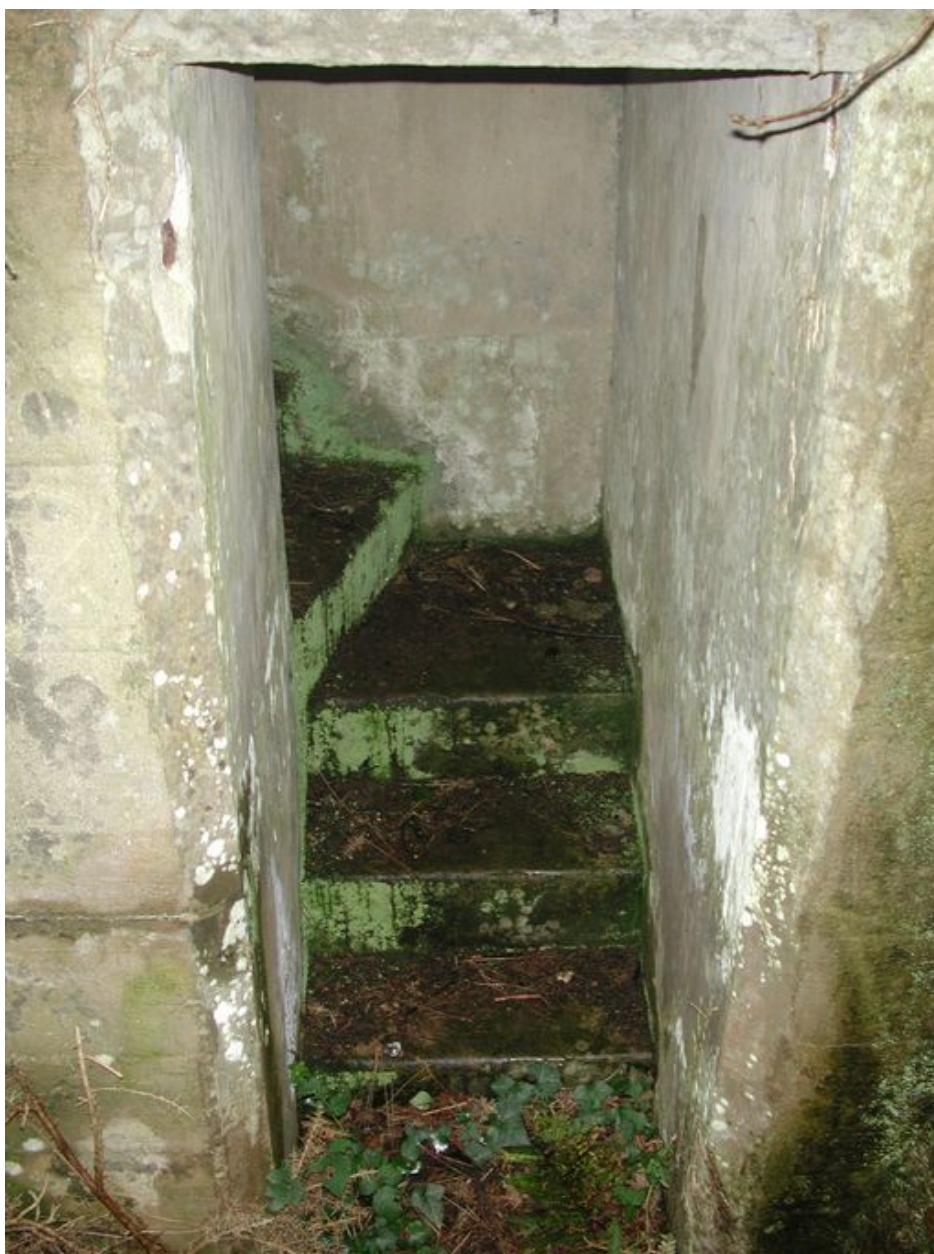
Vue de l'escalier d'accès au poste d'observation ouvert dit Offener Beobachter (dépourvu de chambre d'abri pour le stockage des munitions) (état en 2002). Son accès est indépendant du bunker  
Phot. Guillaume Lécueillier  
IVR53\_20022901511NUCA

Vue de l'escalier d'accès au poste d'observation ouvert dit Offener Beobachter (dépourvu de chambre d'abri pour le stockage des munitions) (état en 2002). Son accès est indépendant du bunker

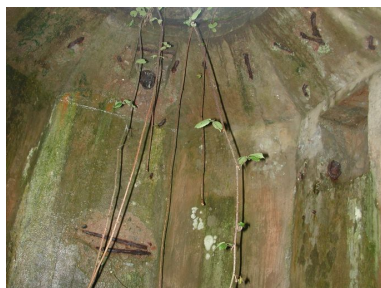
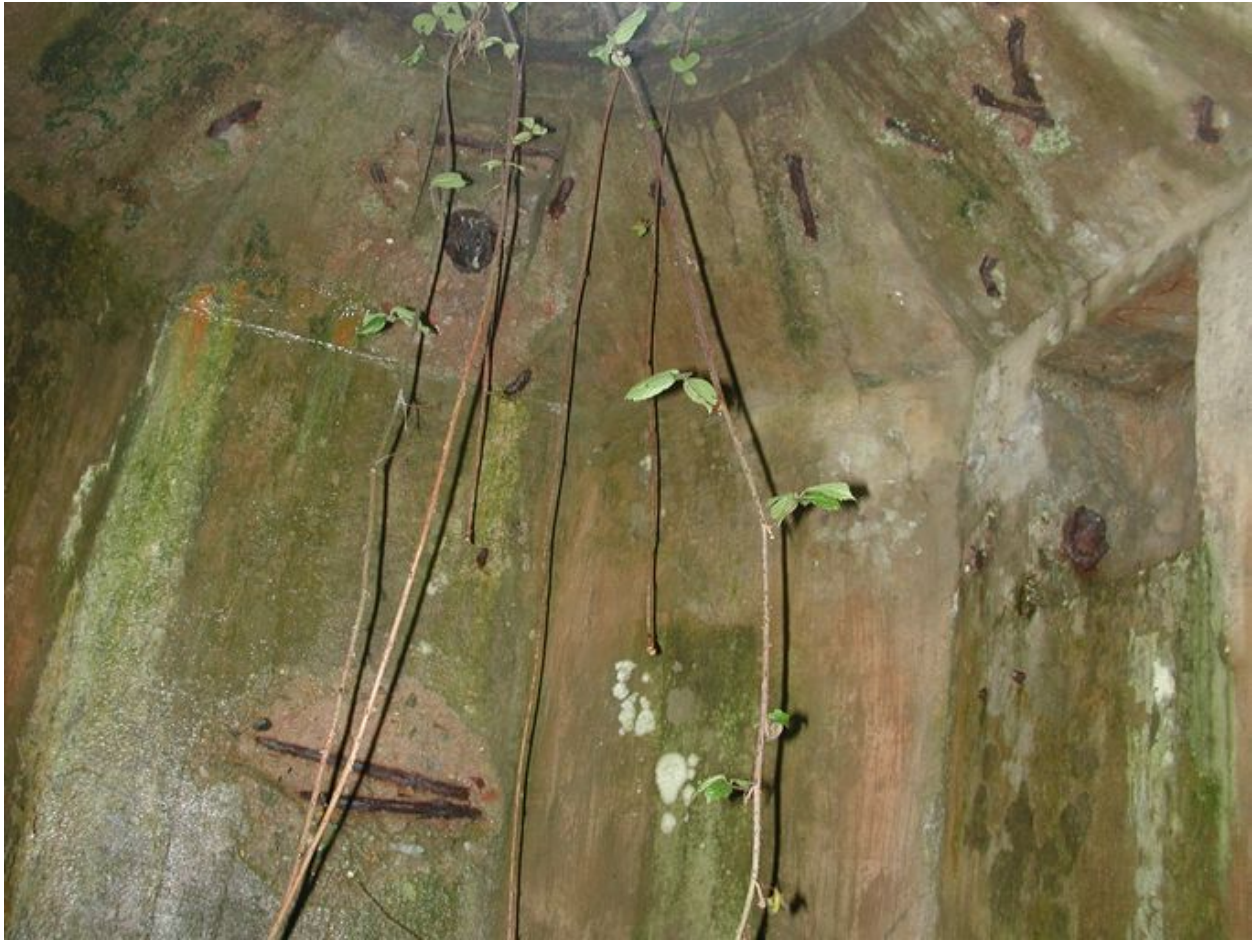
Vue du poste d'observation ouvert dit Offener Beobachter (dépourvu de chambre d'abri pour le stockage des munitions) (état en 2002). Son accès est indépendant du bunker  
Phot. Guillaume Lécueillier  
IVR53\_20022901512NUCA

Vue du poste d'observation ouvert dit Offener Beobachter (dépourvu de chambre d'abri pour le stockage des munitions) (état en 2002). Son accès est indépendant du bunker

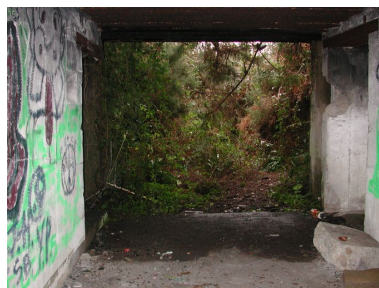
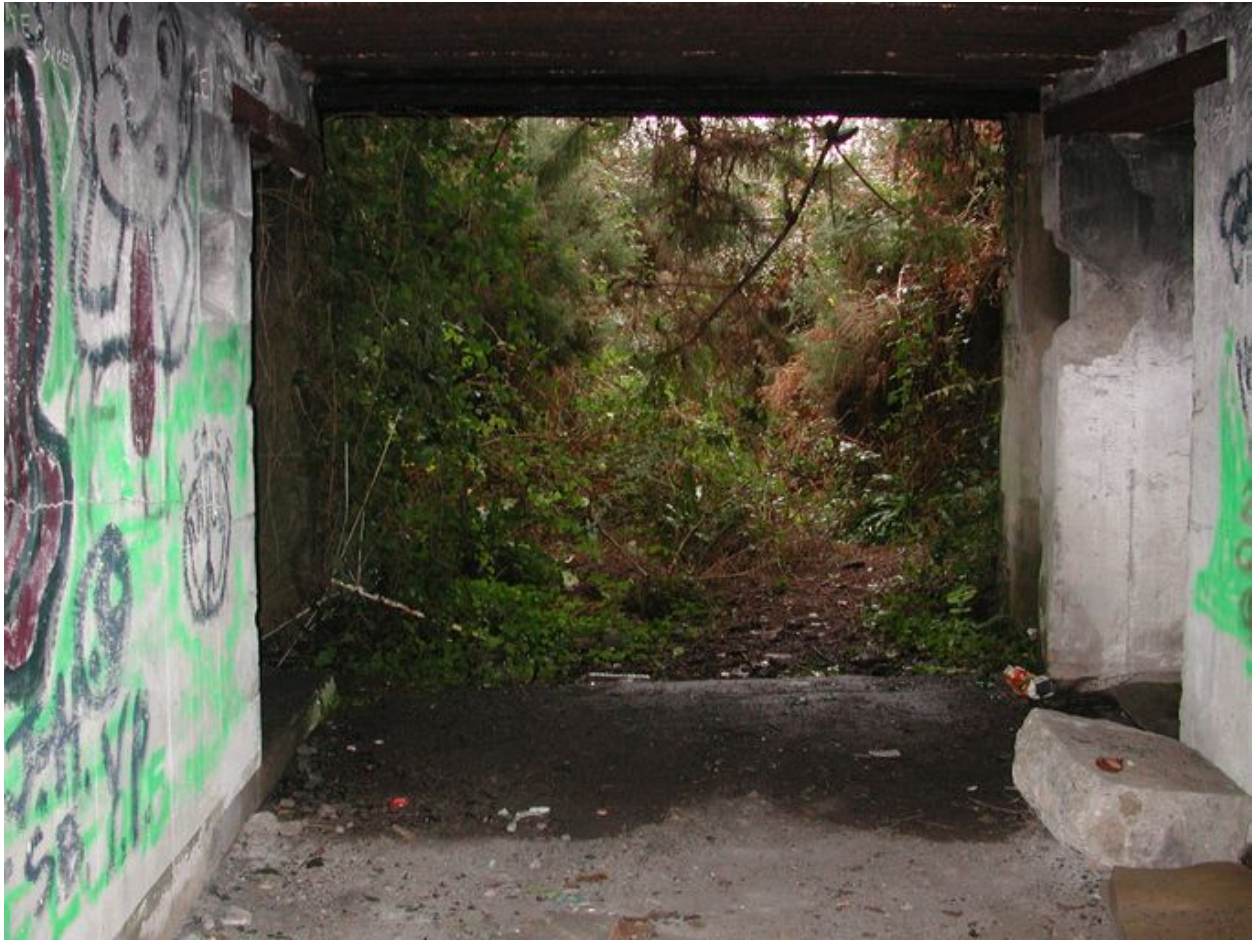
Vue de l'entrée de l'abri pour canon mobile depuis l'intérieur du bunker (état en 2002)  
Phot. Guillaume Lécueillier  
IVR53\_20022901507NUCA

Vue de l'entrée de l'abri pour canon mobile depuis l'intérieur du bunker (état en 2002)

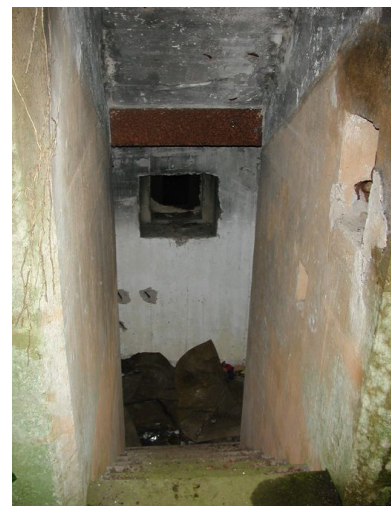
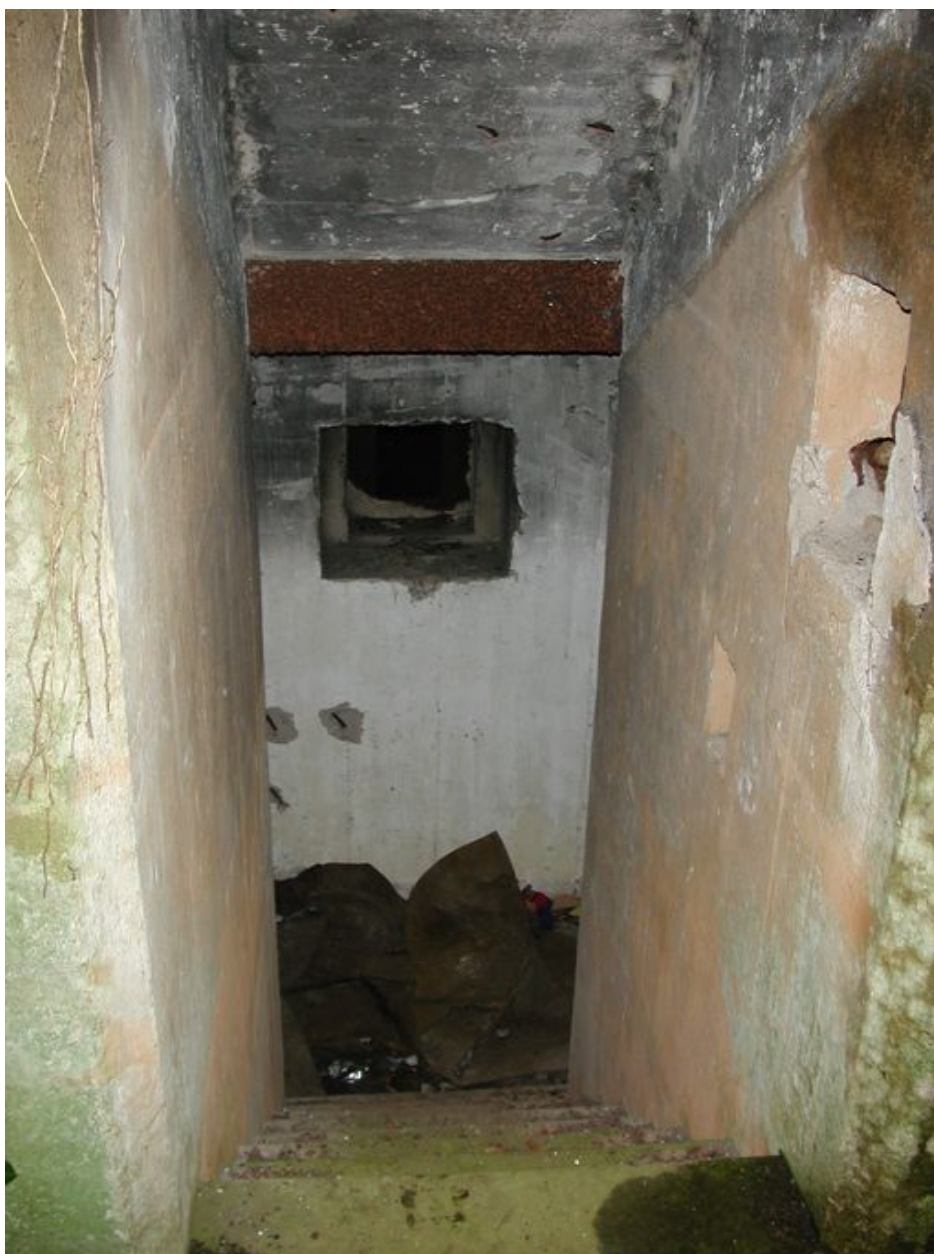
Vue du couloir d'accès flanqué par un créneau de tir (état en 2002). A droite, niche murale avec passage de câble. La peinture ocre jaune est d'origine ; au fond, enduit blanc à la chaux  
Phot. Guillaume Lécueillier  
IVR53\_20022901508NUCA

Vue du couloir d'accès flanqué par un créneau de tir (état en 2002). A droite, niche murale avec passage de câble. La peinture ocre jaune est d'origine ; au fond, enduit blanc à la chaux

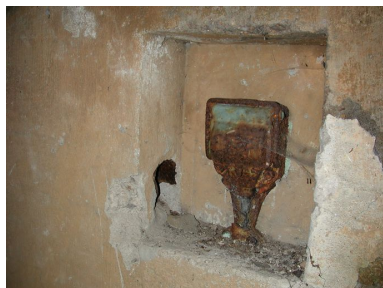
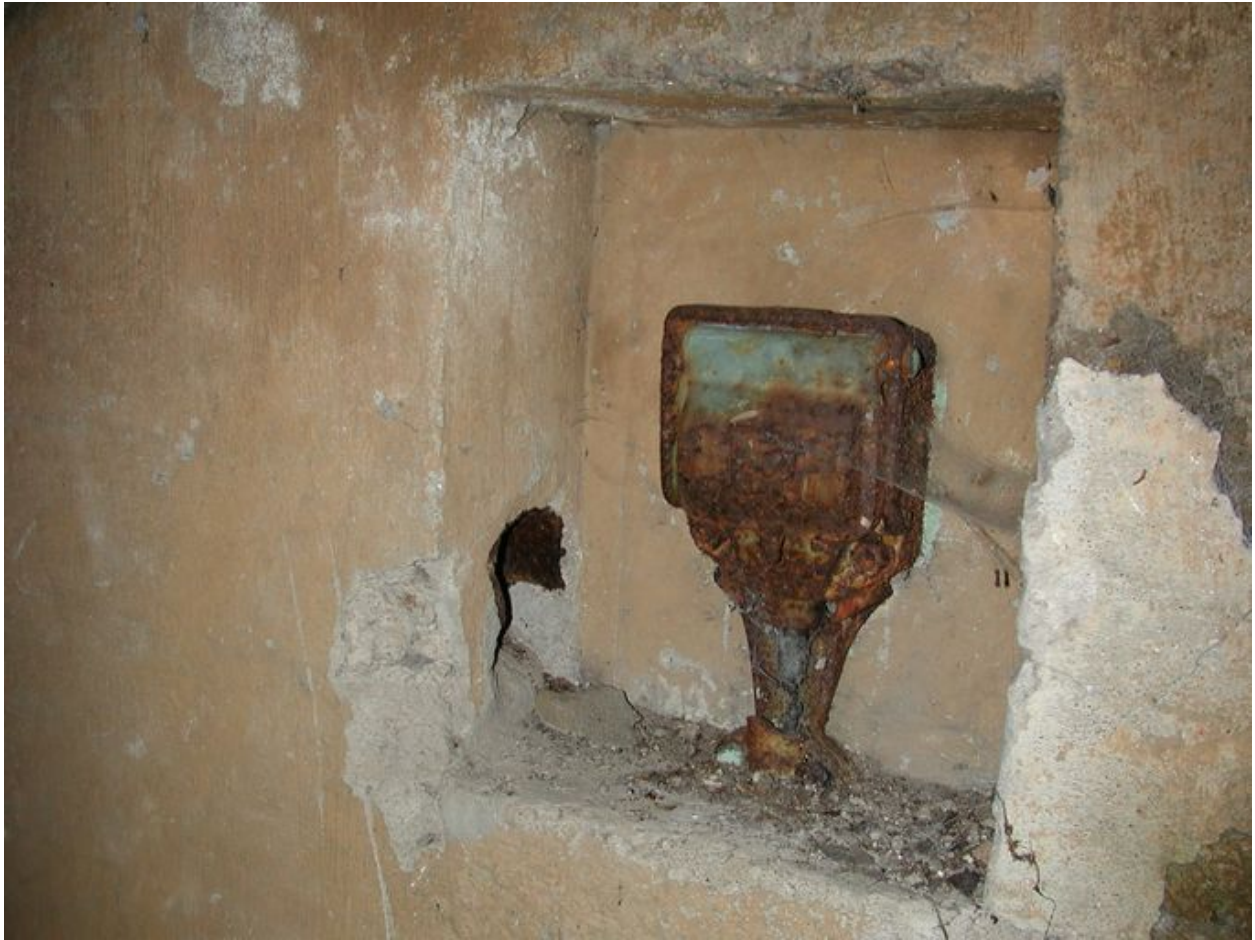
Vue du couloir d'accès : niche murale avec prise en place et passage de câble (état en 2002). La peinture ocre jaune est d'origine  
Phot. Guillaume Lécueillier  
IVR53\_20022901513NUCA

Vue du couloir d'accès : niche murale avec prise en place et passage de câble (état en 2002). La peinture ocre jaune est d'origine

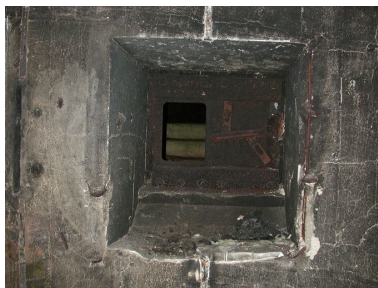
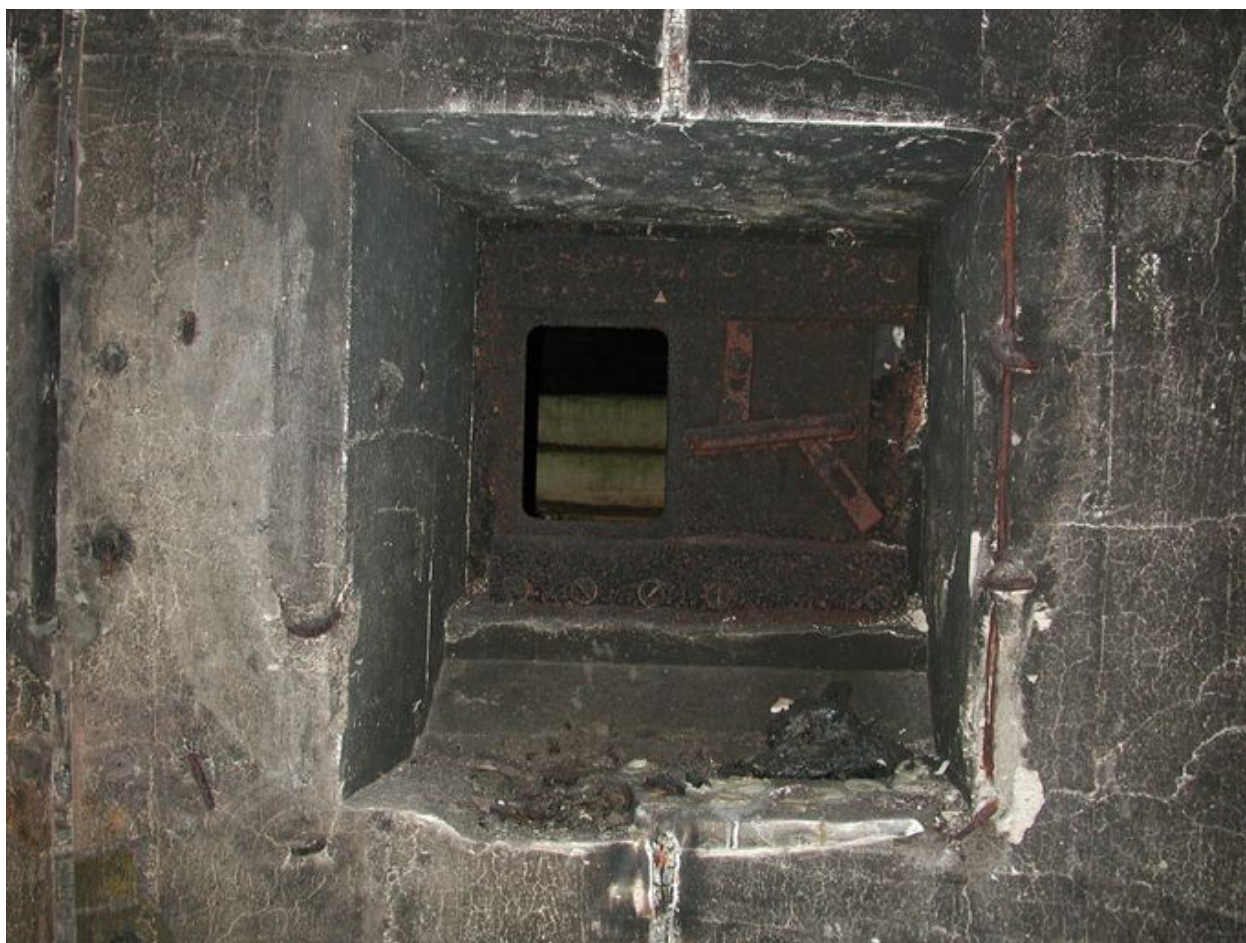
Vue du couloir d'accès : détail du créneau de tir blindé (état en 2002)  
Phot. Guillaume Lécueillier  
IVR53\_20022901514NUCA

Vue du couloir d'accès : détail du créneau de tir blindé (état en 2002)

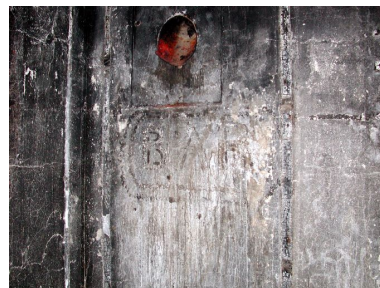
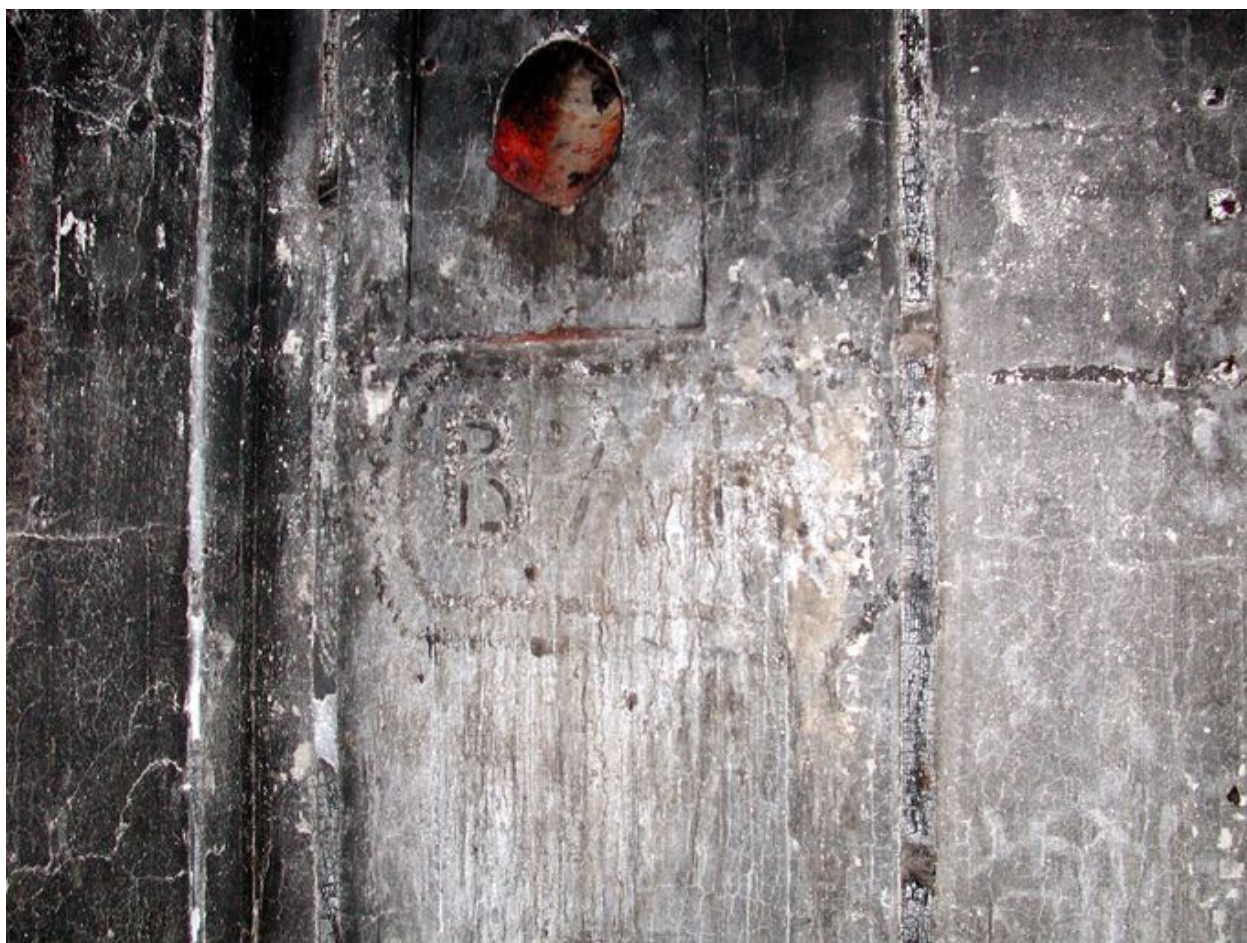
Les murs de la salle de garde sont couverts de suie (état en 2002).

Vue de la salle de garde (état en 2002). Cette pièce est ornée de peintures murales : inscription BAR  
Phot. Guillaume Lécueillier  
IVR53\_20022903117NUCA

Vue de la salle de garde (état en 2002). Cette pièce est ornée de peintures murales : inscription BAR

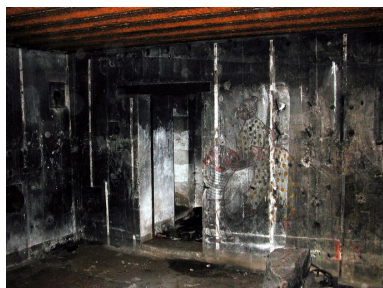
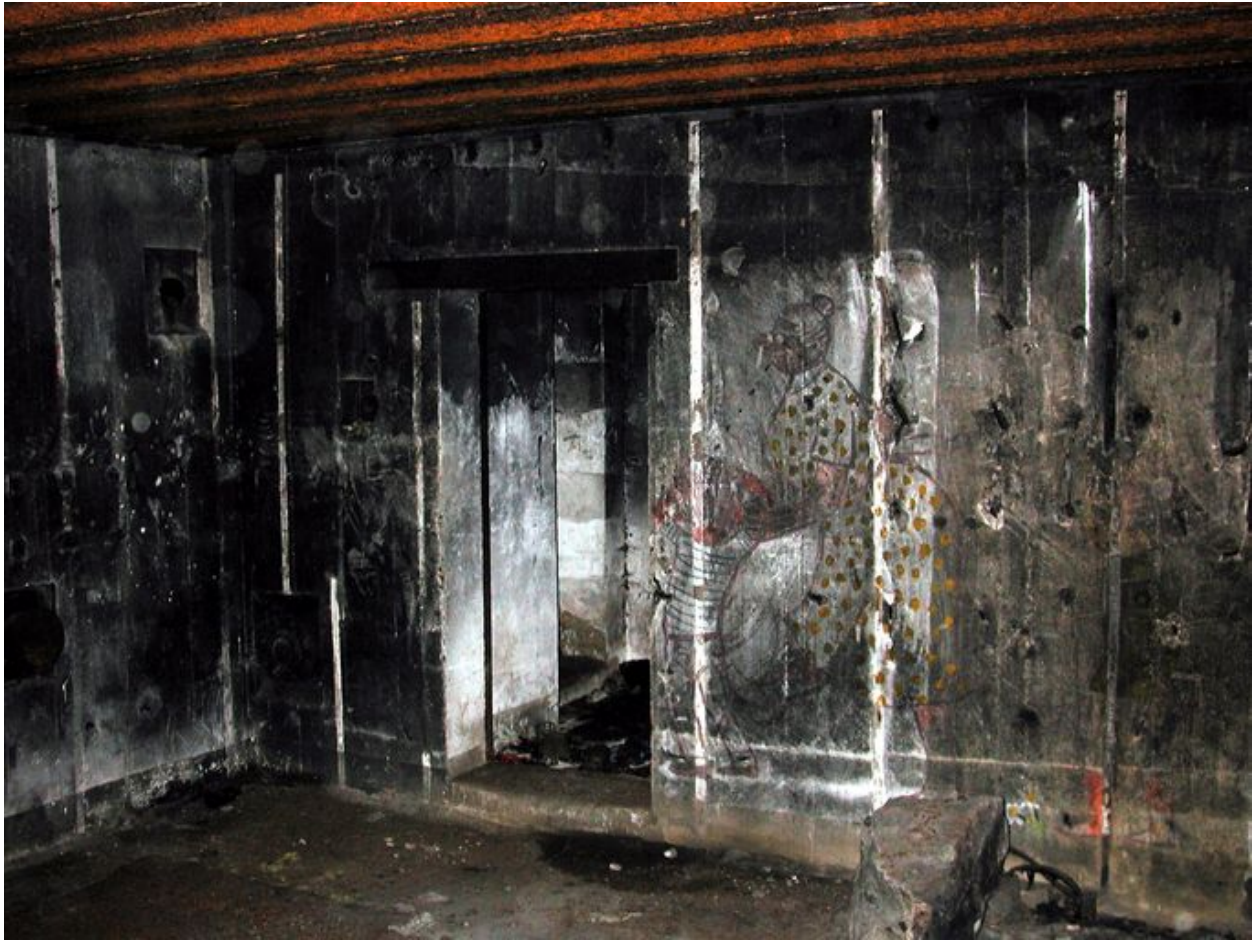
Vue de la salle de garde : unique entrée (état en 2002). Cette pièce est ornée de peintures murales : ici sur le mur sud, une grand-mère tirant par le bras un jeune garçon  
Phot. Guillaume Lécueillier  
IVR53\_20022903112NUCA

Vue de la salle de garde : unique entrée (état en 2002). Cette pièce est ornée de peintures murales : ici sur le mur sud, une grand-mère tirant par le bras un jeune garçon

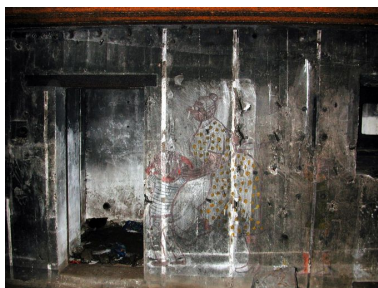
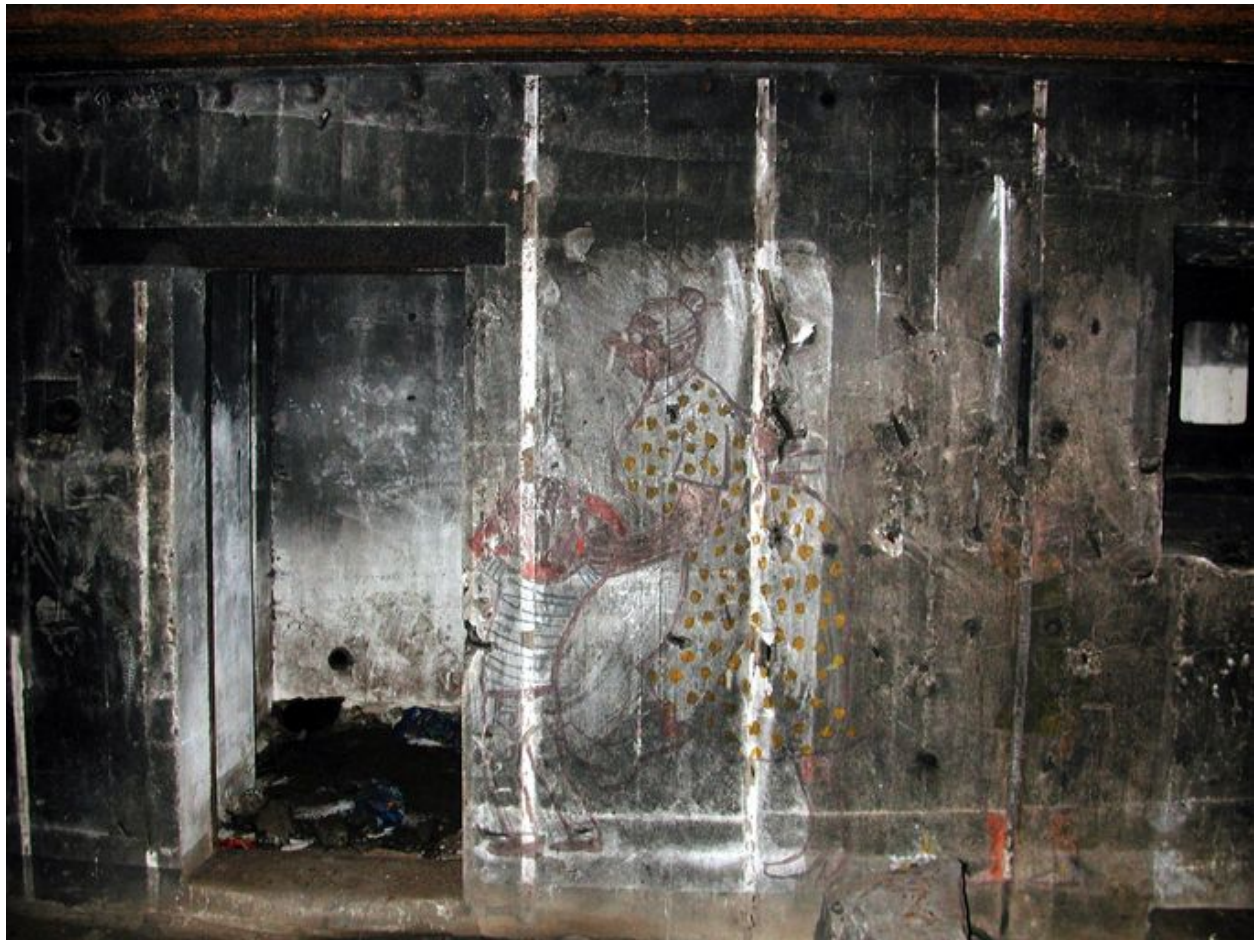
Vue de la salle de garde : unique entrée (état en 2002). Cette pièce est ornée de peintures murales : ici sur le mur sud, une grand-mère (avec chignon et tablier) tirant par le bras un jeune garçon. A droite, une petite fille avec des fleurs à ses pieds  
Phot. Guillaume Lécueillier  
IVR53\_20022901516NUCA

Vue de la salle de garde : unique entrée (état en 2002). Cette pièce est ornée de peintures murales : ici sur le mur sud, une grand-mère (avec chignon et tablier) tirant par le bras un jeune garçon. A droite, une petite fille avec des fleurs à ses pieds

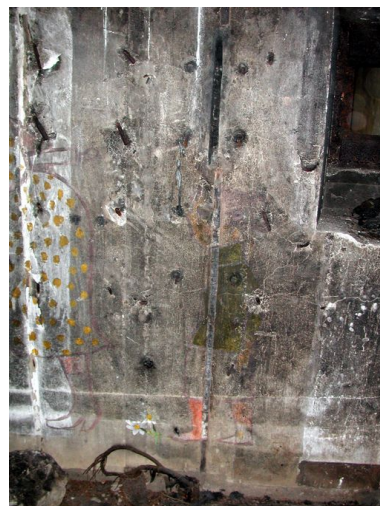
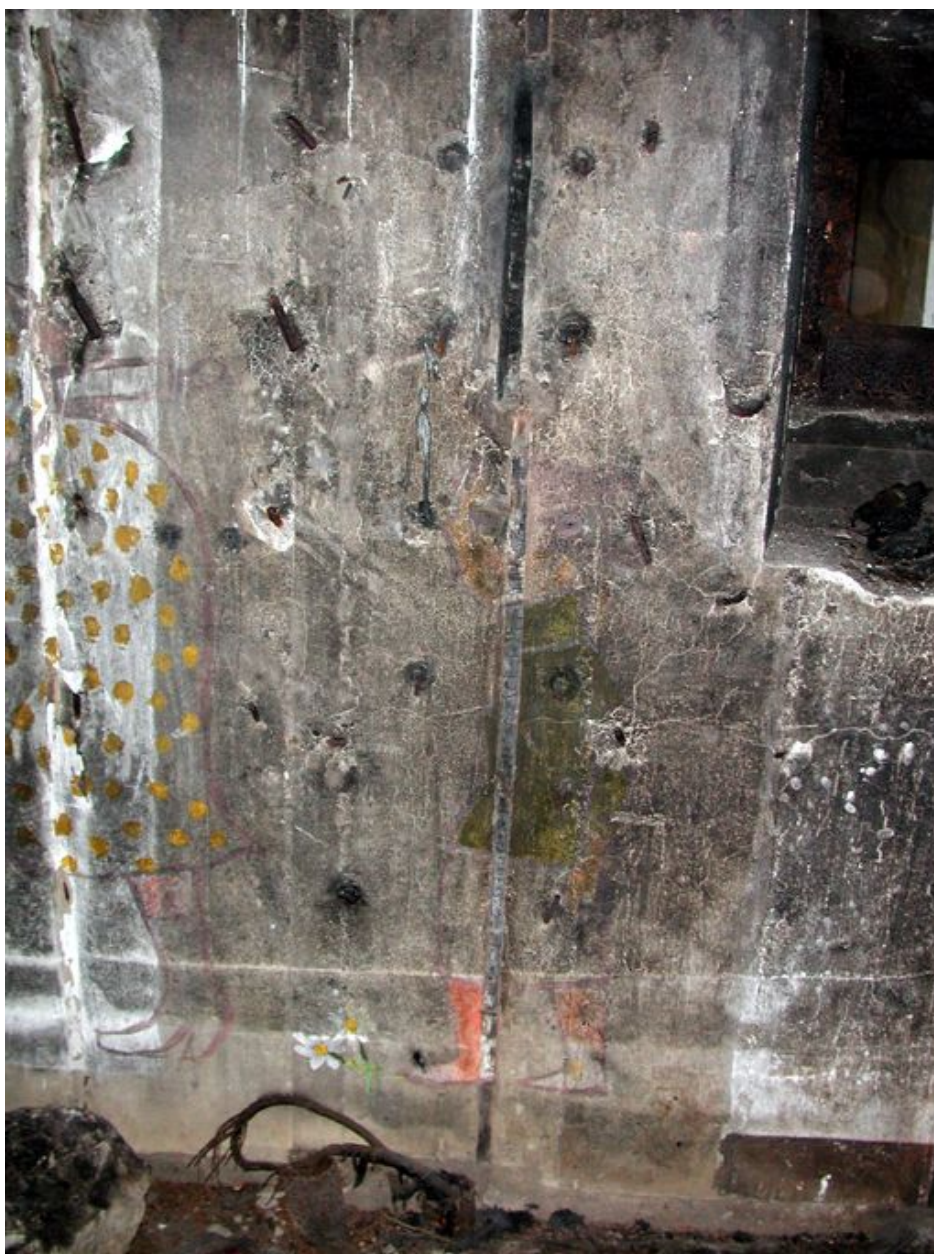
Vue de la salle de garde (état en 2002). Cette pièce est ornée de peintures murales : détail de la petite fille avec des fleurs à ses pieds (mur sud)  
Phot. Guillaume Lécueillier  
IVR53\_20022903113NUCA

Vue de la salle de garde (état en 2002). Cette pièce est ornée de peintures murales : détail de la petite fille avec des fleurs à ses pieds (mur sud)

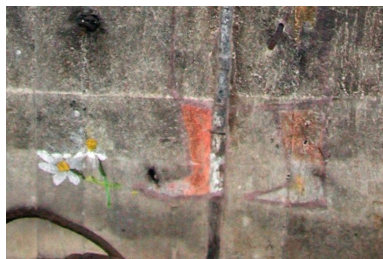
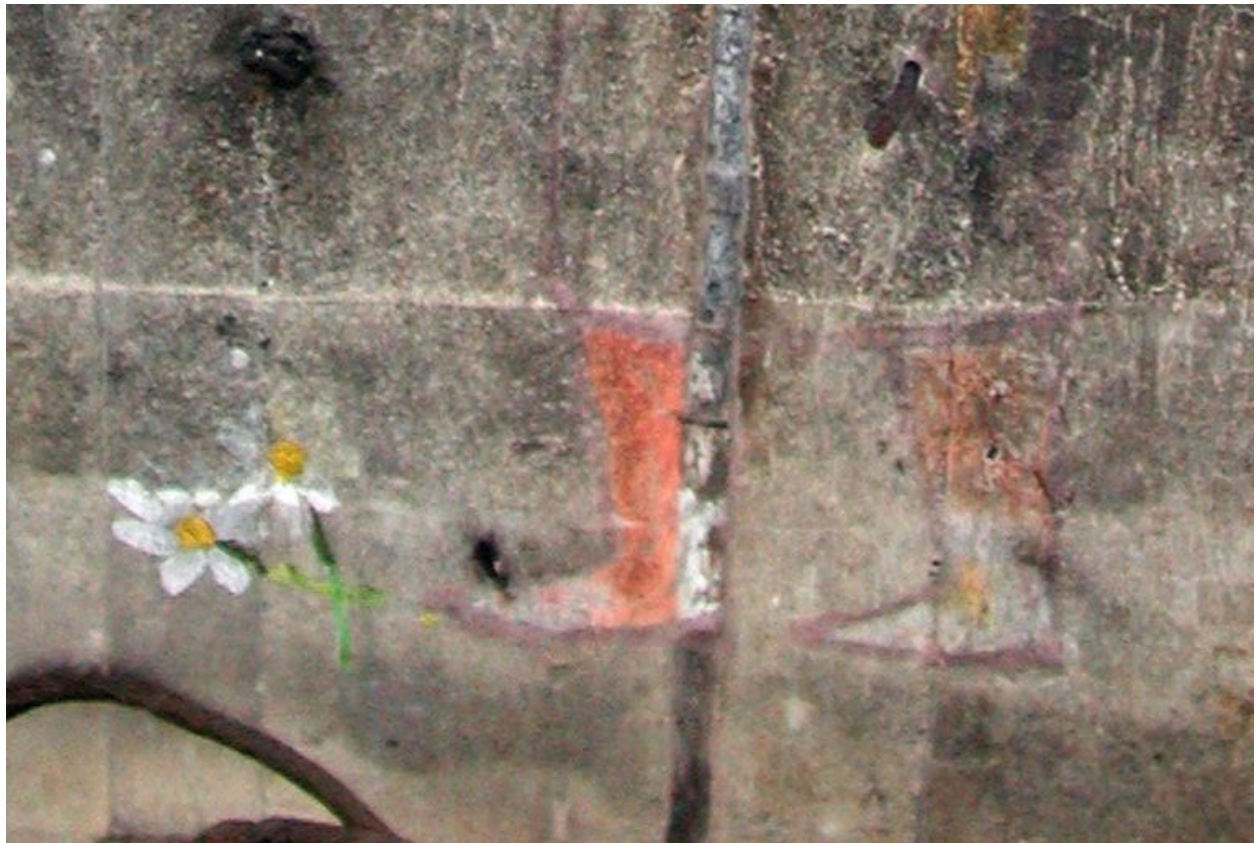
Vue de la salle de garde (état en 2002). Cette pièce est ornée de peintures murales : détail de la petite fille aux fleurs (mur sud)  
Phot. Guillaume Lécueillier

Vue de la salle de garde (état en 2002). Cette pièce est ornée de peintures murales : détail de la petite fille aux fleurs (mur sud)

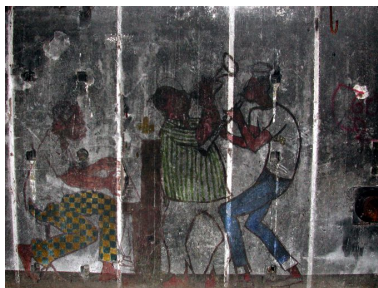
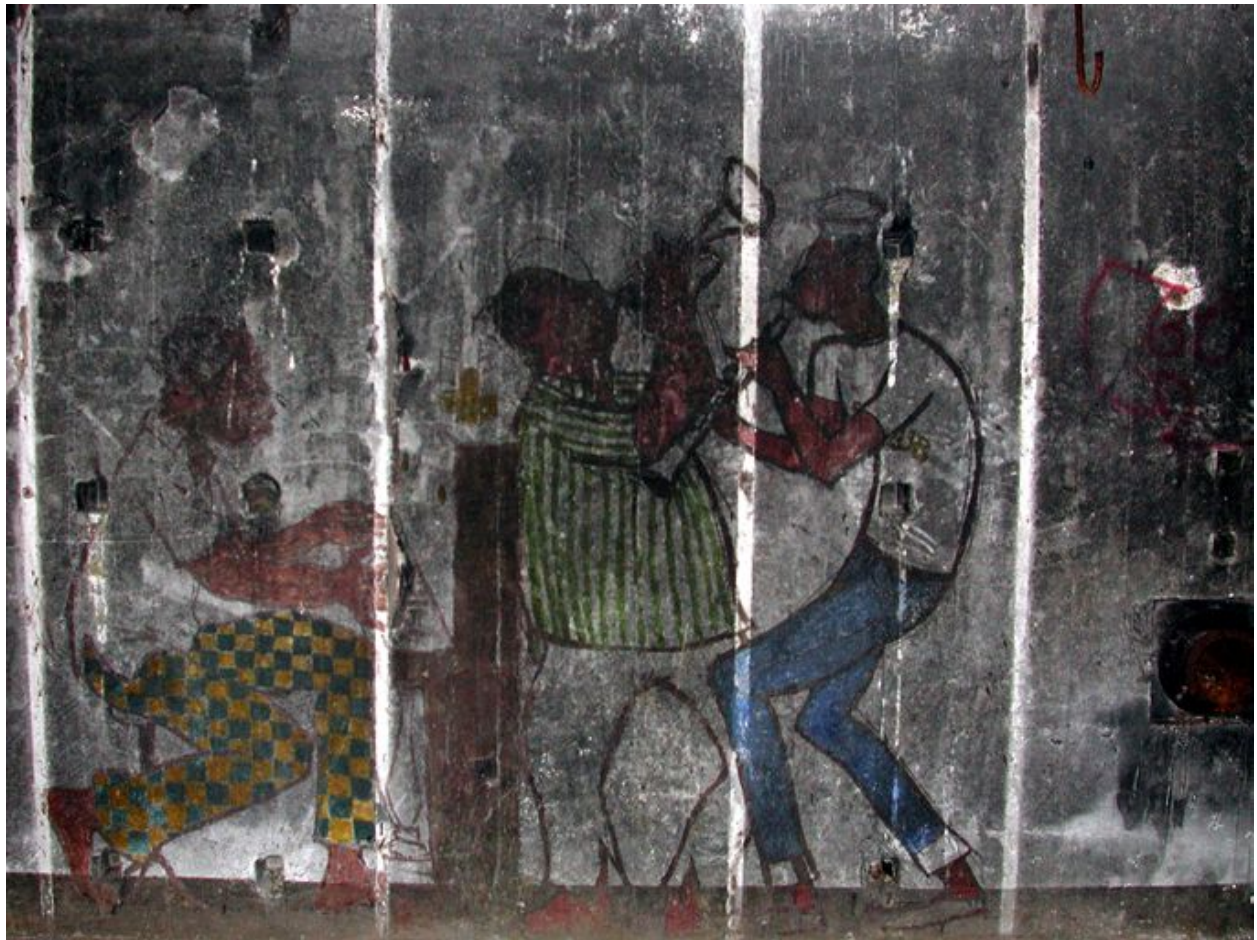
Vue de la salle de garde (état en 2002). Cette pièce est ornée de peintures murales : ici, le concert, piano droit, trompette et clarinette

par trois soldats d'origine afro-américaine (jeans de la marine, t-shirt et bob sur la tête pour l'un)

Vue de la salle de garde (état en 2002). Cette pièce est ornée de peintures murales : ici, le concert, piano droit, trompette et clarinette par trois soldats d'origine afro-américaine (jeans de la marine, t-shirt et bob sur la tête pour l'un)

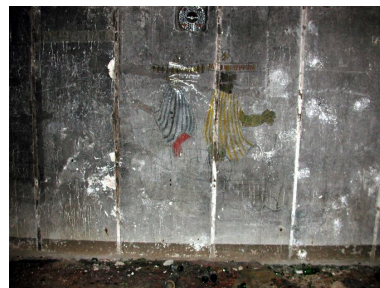
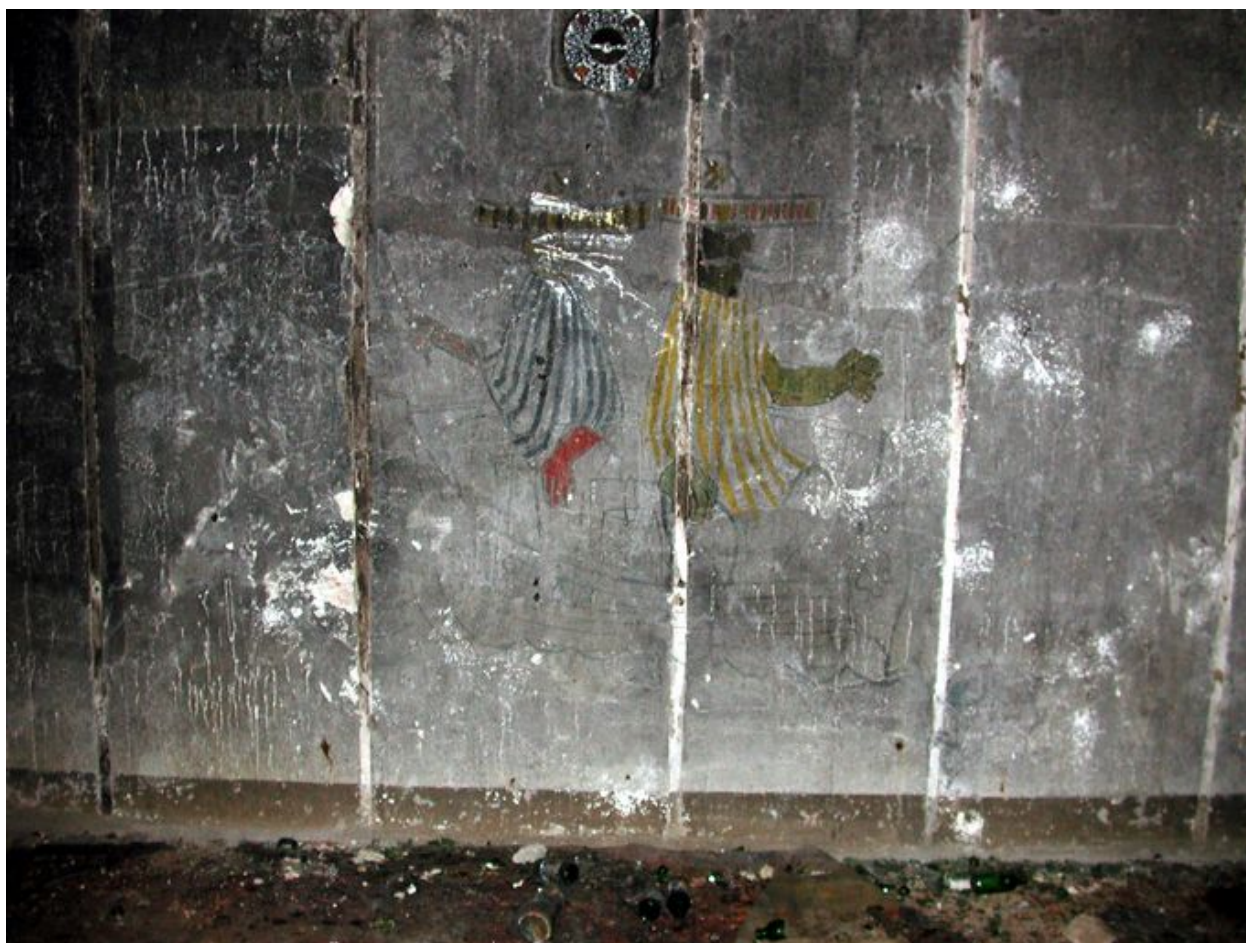
Vue de la salle de garde (état en 2002). Cette pièce est ornée de peintures murales : ici, deux hommes portant un chapeau

mexicain sur un bateau (un canot en bois) baptisé Morlaix

Vue de la salle de garde (état en 2002). Cette pièce est ornée de peintures murales : ici, deux hommes portant un chapeau mexicain sur un bateau (un canot en bois) baptisé Morlaix

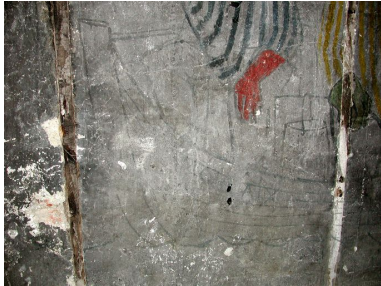
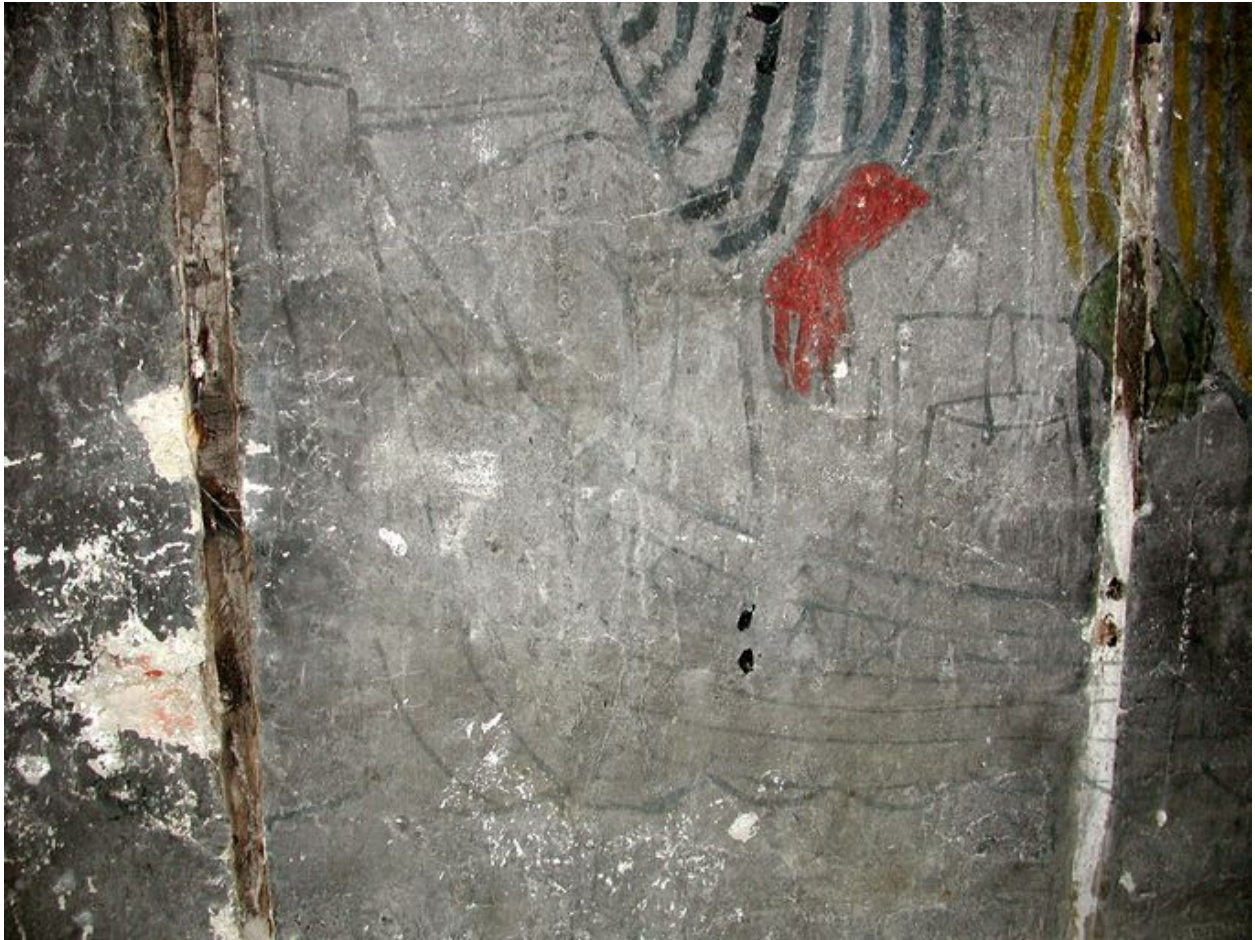
Vue de la salle de garde (état en 2002). Cette pièce est ornée de peintures murales : ici, deux hommes portant un chapeau mexicain, détail du bateau (un canot en bois) baptisé Morlaix
