Bretagne, Finistère
Le Conquet
Les Blancs Sablons

Batterie d'artillerie de côte et corps de garde crénelé, Batterie de Quinze, Les Blancs Sablons (Le Conquet)

Numéro de dossier : IA29001762

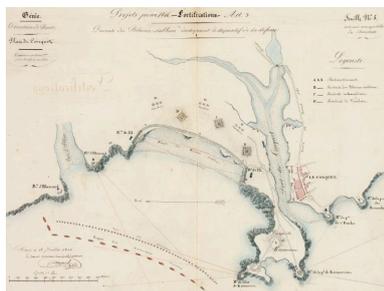
Plan du dispositif de défense des Blancs Sablons, feuille de dessin des projets pour 1846, 11 juillet 1846. Le dispositif de défense combine l'action des batteries de côte, des retranchements, des redoutes et de troupes mobiles
Phot. Service historique de la Défense
IVR53_20242910006NUCA

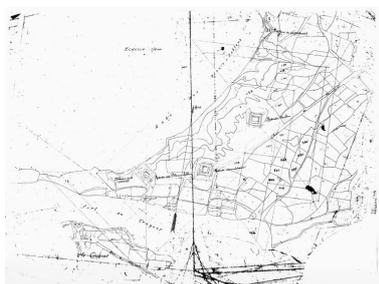
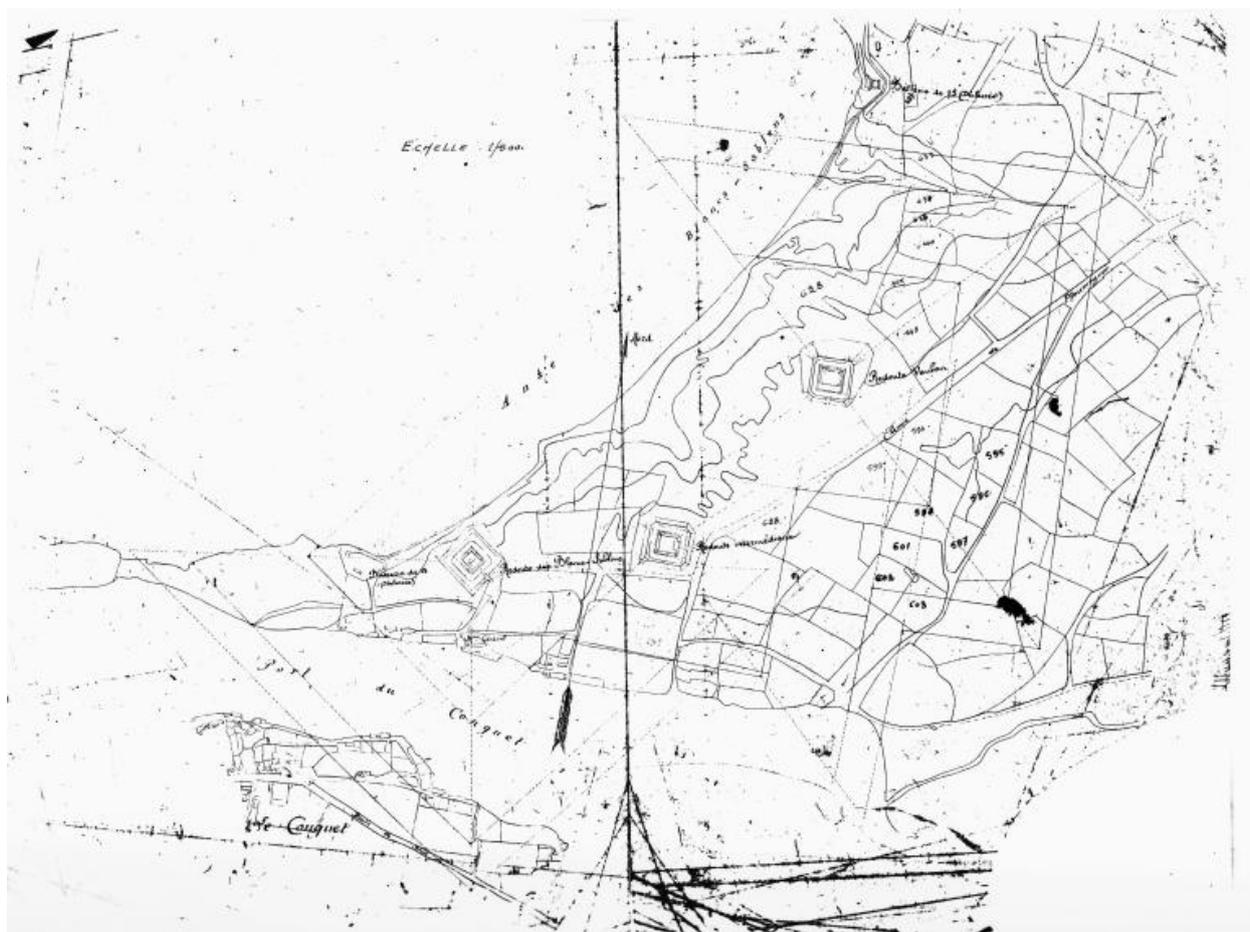
Plan du dispositif des Blancs Sablons, milieu 19e siècle. Le corps de garde crénelé y figure au nord, près de la batterie de Quinze
Phot. Guy Artur, Phot. Norbert Lambart
IVR53_19872900009P

Plan du dispositif des Blancs Sablons, milieu 19e siècle. Le corps de garde crénelé y figure au nord, près de la batterie de Quinze

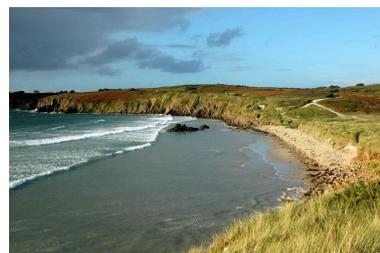
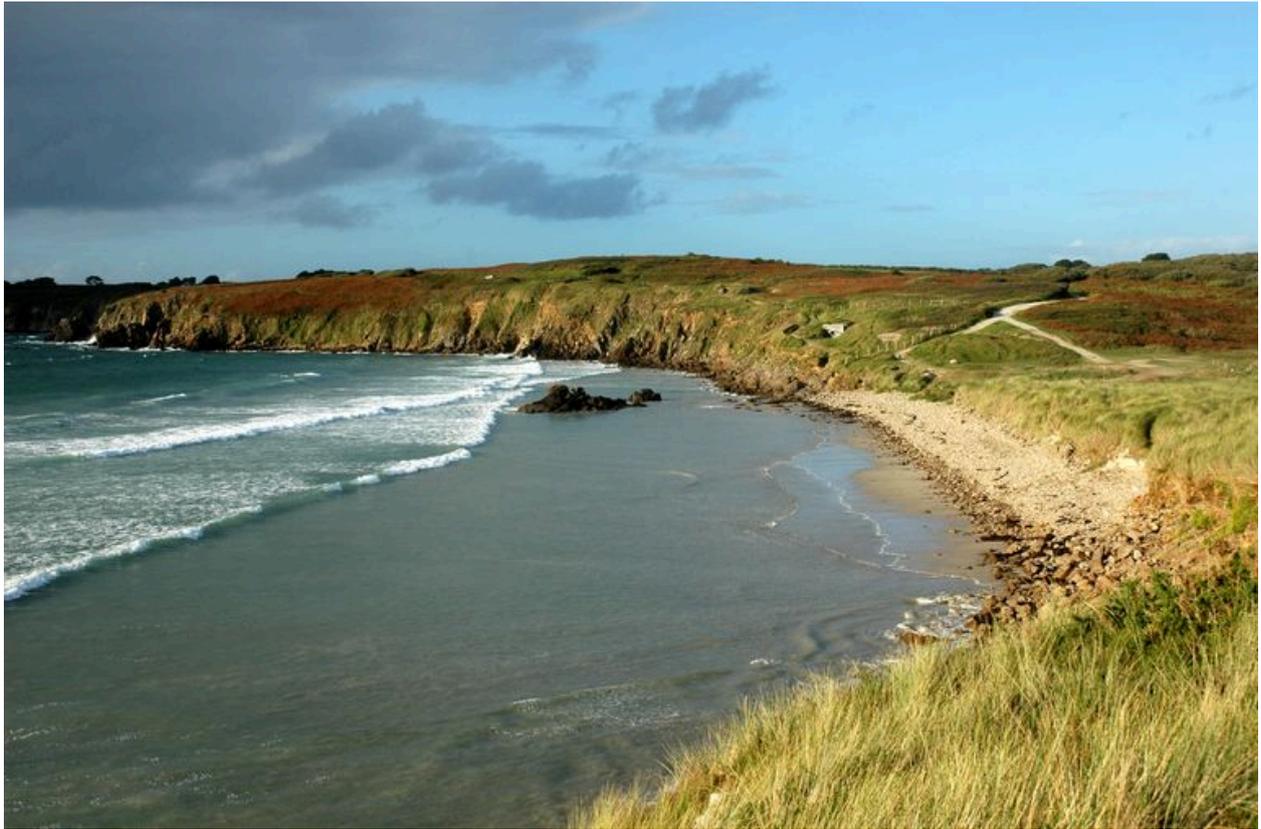
Vue générale de la plage des Blancs Sablons vers le nord : des fortifications de différentes époques sont disséminées dans les dunes (état en 2006)
Phot. Guillaume Lécueillier
IVR53_20042903779NUCA

Vue générale de la plage des Blancs Sablons vers le nord : des fortifications de différentes époques sont disséminées dans les dunes (état en 2006)

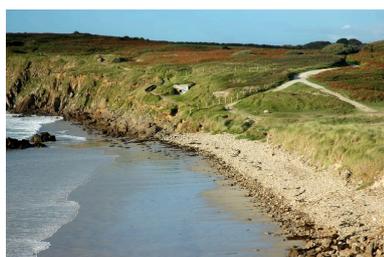
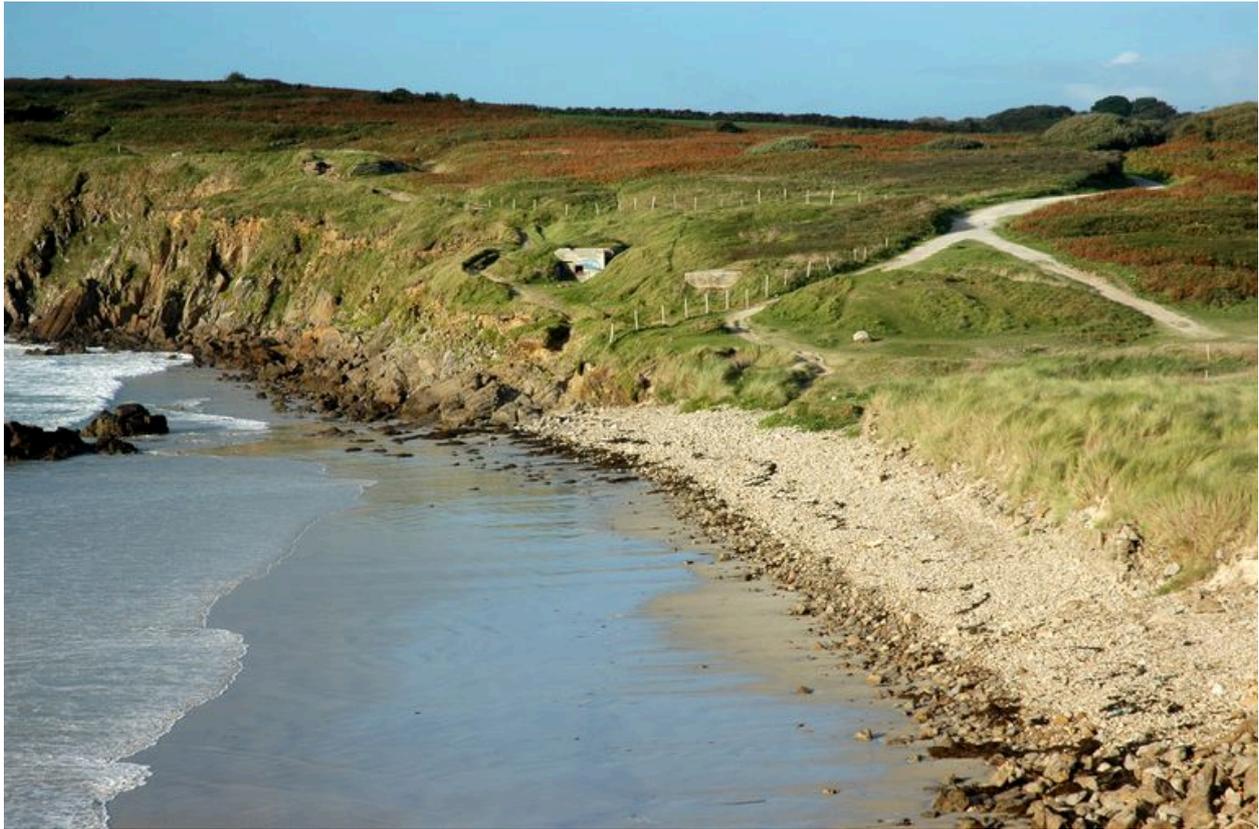
Vue de la plage des Blancs Sablons vers le nord : des fortifications de différentes époques sont disséminées dans les dunes (état en 2006). Au centre, bunker - casemate pour canon antichar de 4,7 cm Skoda. Avec son parapet arasé, le corps de garde crénelé est invisible
Phot. Guillaume Lécueillier
IVR53_20042903780NUCA

Vue de la plage des Blancs Sablons vers le nord : des fortifications de différentes époques sont disséminées dans les dunes (état en 2006). Au centre, bunker - casemate pour canon antichar de 4,7 cm Skoda. Avec son parapet arasé, le corps de garde crénelé est invisible

Son parapet est arasé à une date inconnue.

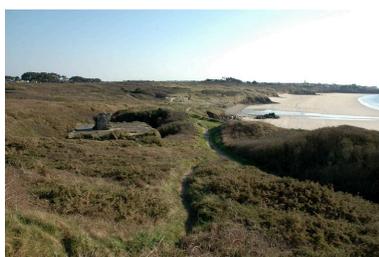
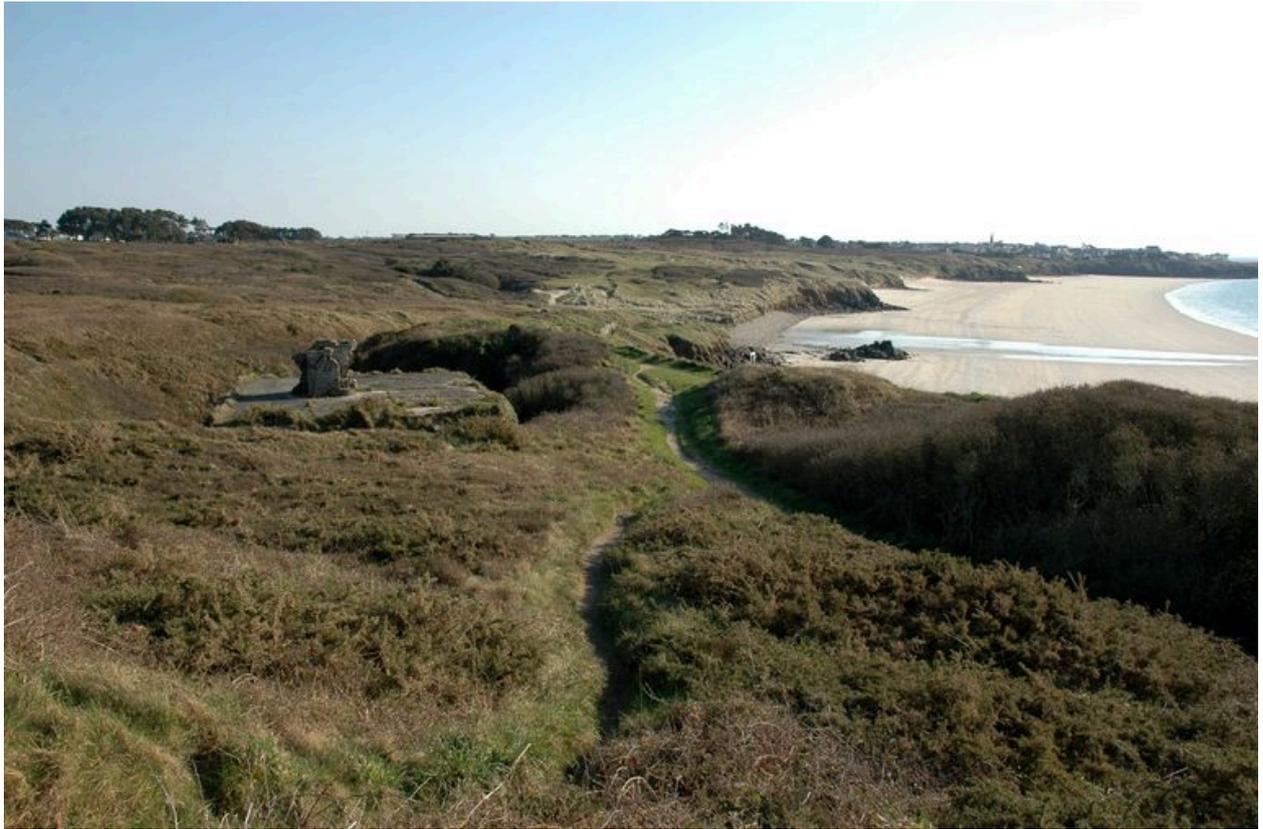
Son parapet crénelé est arasé, mais les corbeaux des mâchicoulis de pied de ses bretèches subsistent. Un mur de maçonnerie masque le débouché de l'escalier desservant la terrasse.

Vue de situation du corps de garde crénelé depuis le nord (état en 2006). Son parapet est arasé
Phot. Guillaume Lécueillier
IVR53_20062906983NUCA

Vue de situation du corps de garde crénelé depuis le nord (état en 2006). Son parapet est arasé

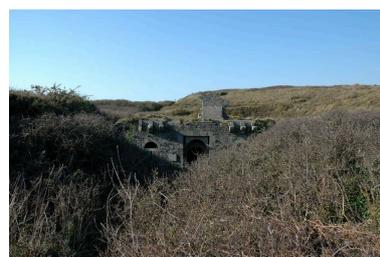
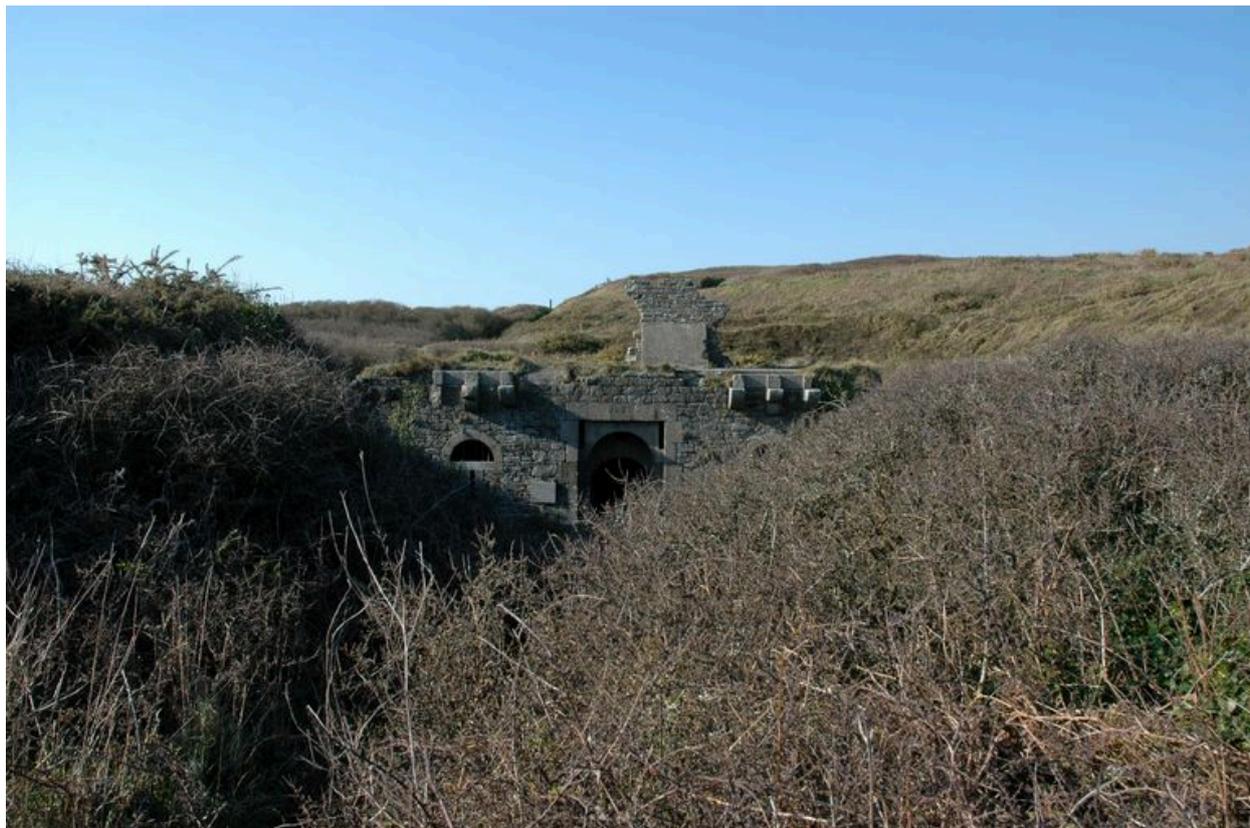
Vue de situation depuis le sud (état en 2006)
Phot. Guillaume Lécueillier
IVR53_20062906990NUCA

Vue de situation depuis le sud (état en 2006)

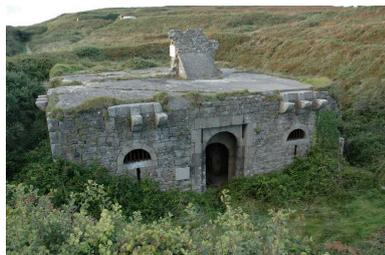
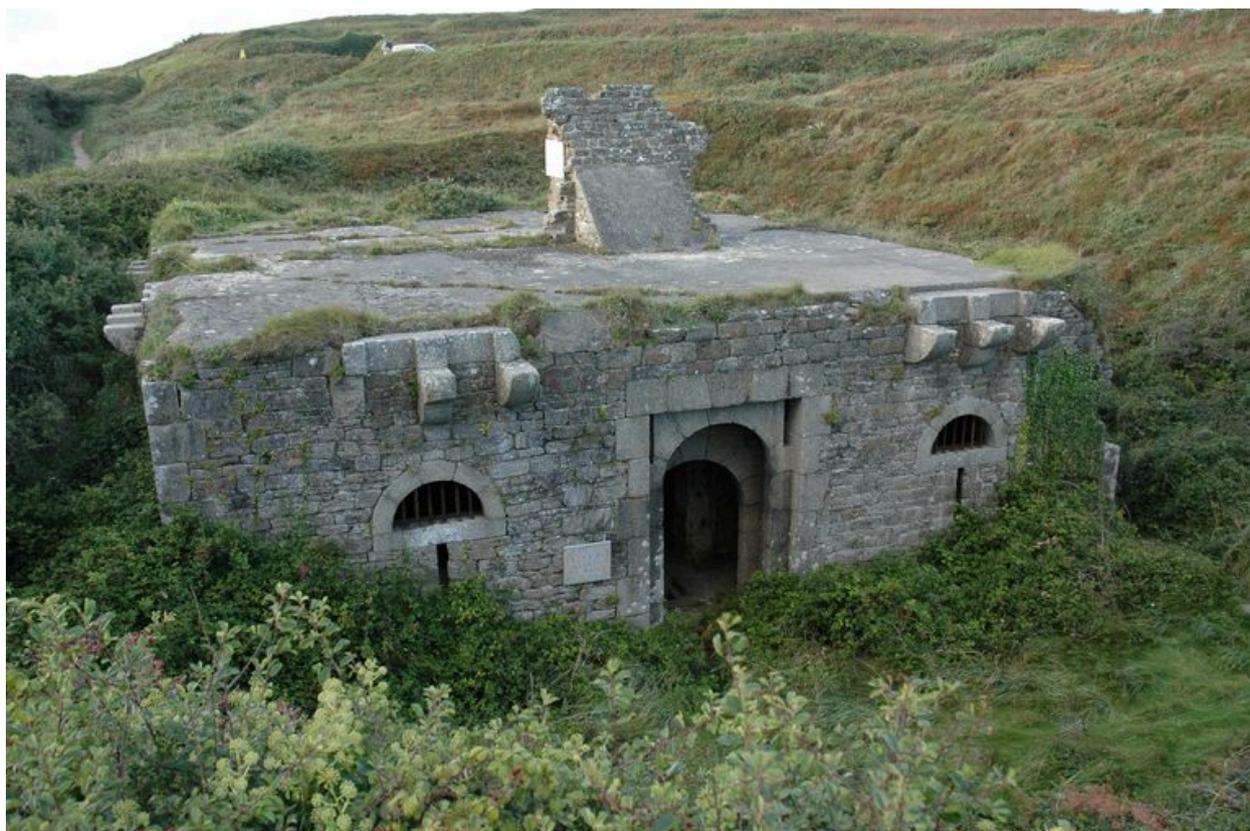
Vue générale depuis le sud (état en 2006)
Phot. Guillaume Lécueillier
IVR53_20042903762NUCA

Vue générale depuis le sud (état en 2006)

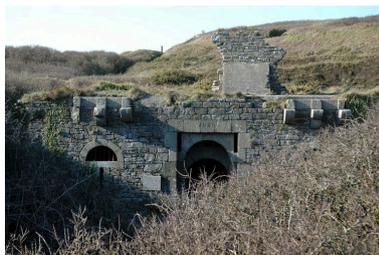
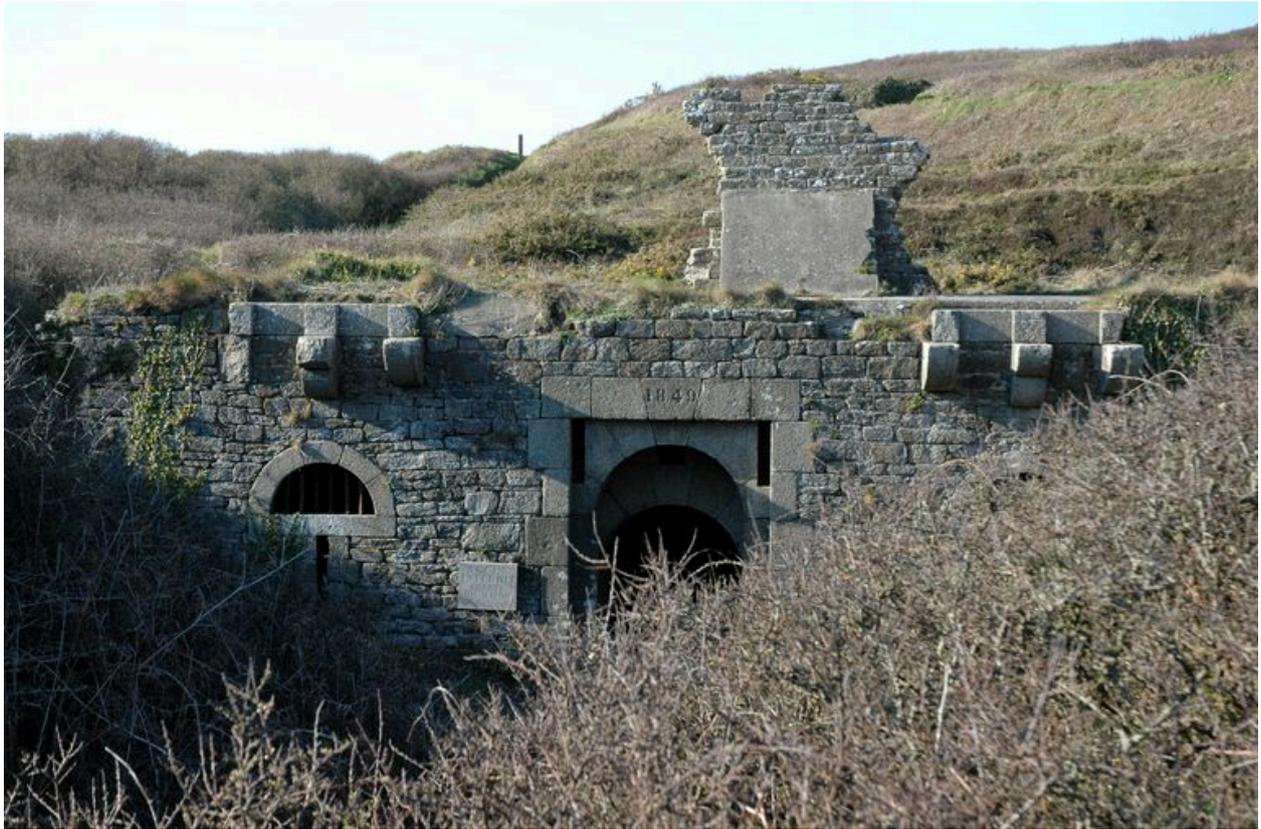
Vue générale depuis le sud (état en 2006)
Phot. Guillaume Lécueillier
IVR53_20062906991NUCA

Vue générale depuis le sud (état en 2006)

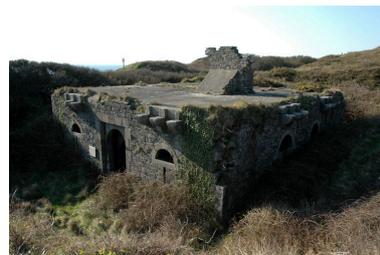
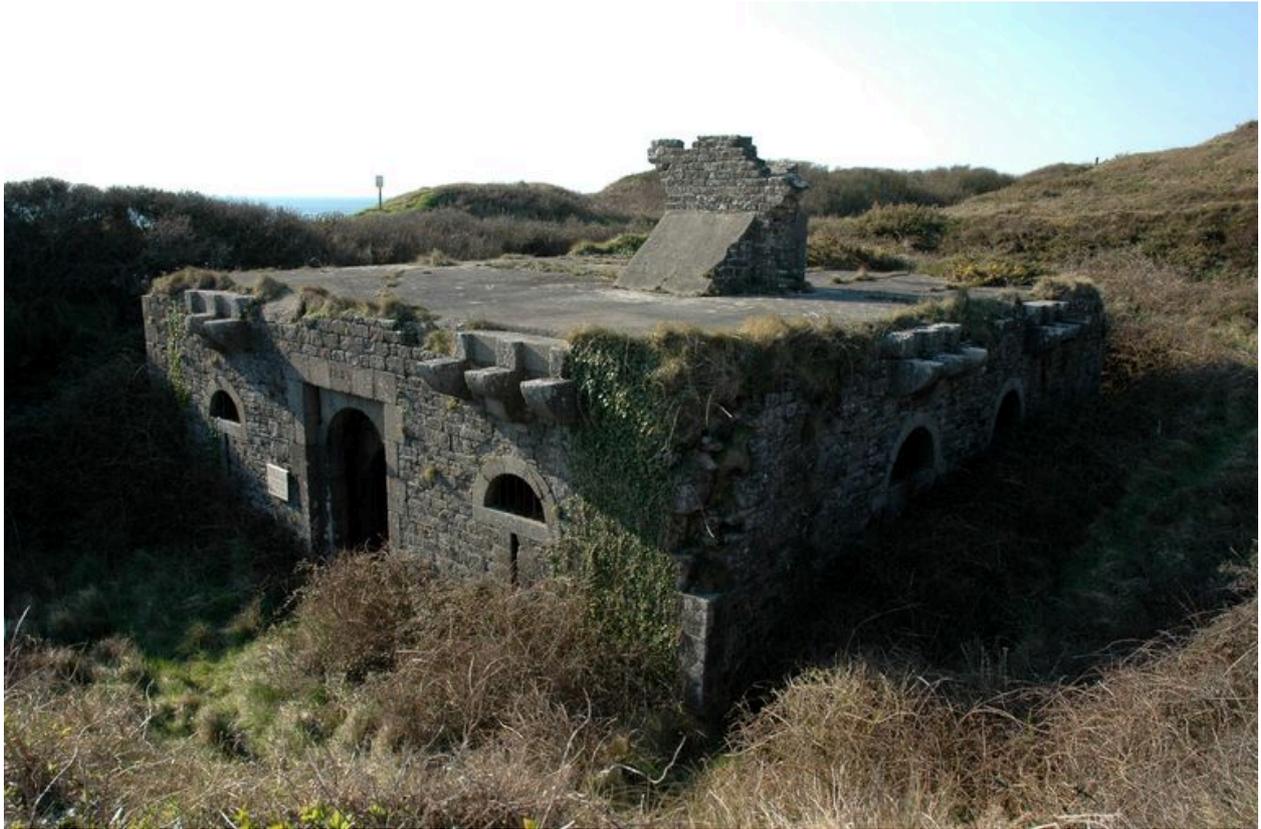
Vue générale depuis le sud-est (état en 2006)
Phot. Guillaume Lécueillier
IVR53_20062906993NUCA

Vue générale depuis le sud-est (état en 2006)

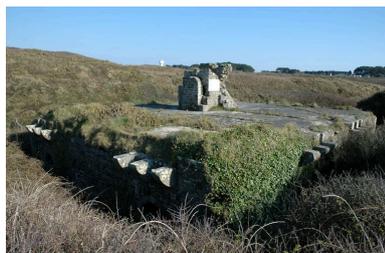
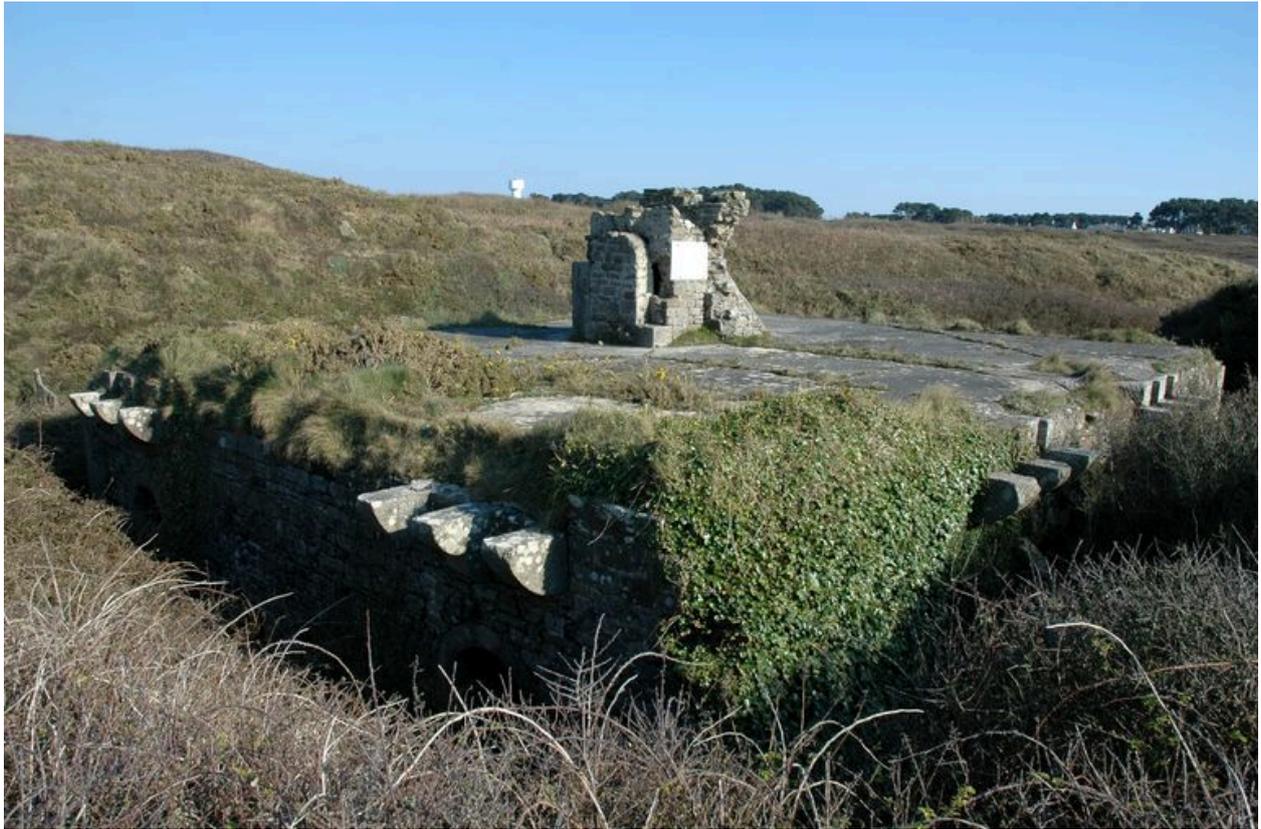
Vue générale depuis le nord-ouest (état en 2006)
Phot. Guillaume Lécueillier
IVR53_20062906994NUCA

Vue générale depuis le nord-ouest (état en 2006)

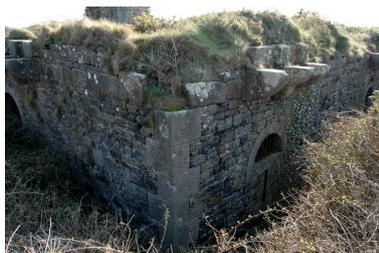
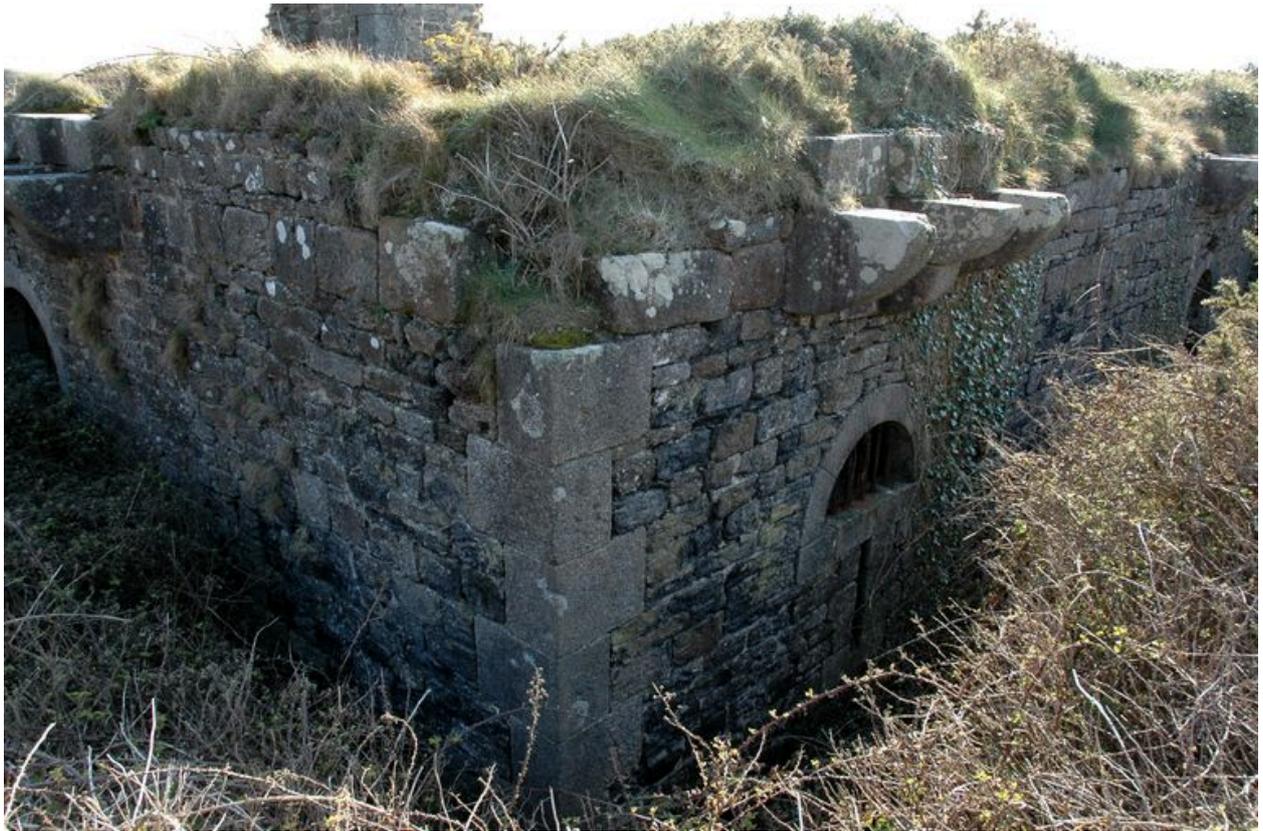
Vue générale depuis le nord-est (état en 2006)
Phot. Guillaume Lécueillier
IVR53_20062906995NUCA

Vue générale depuis le nord-est (état en 2006)

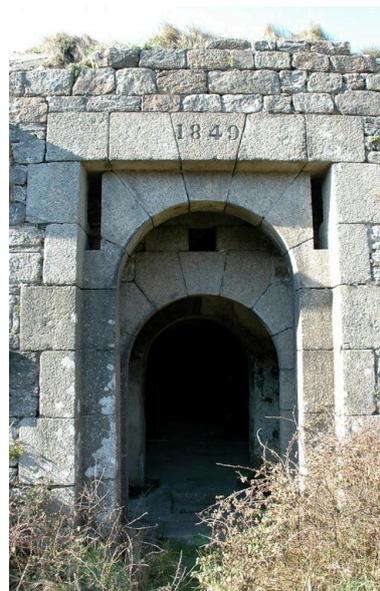
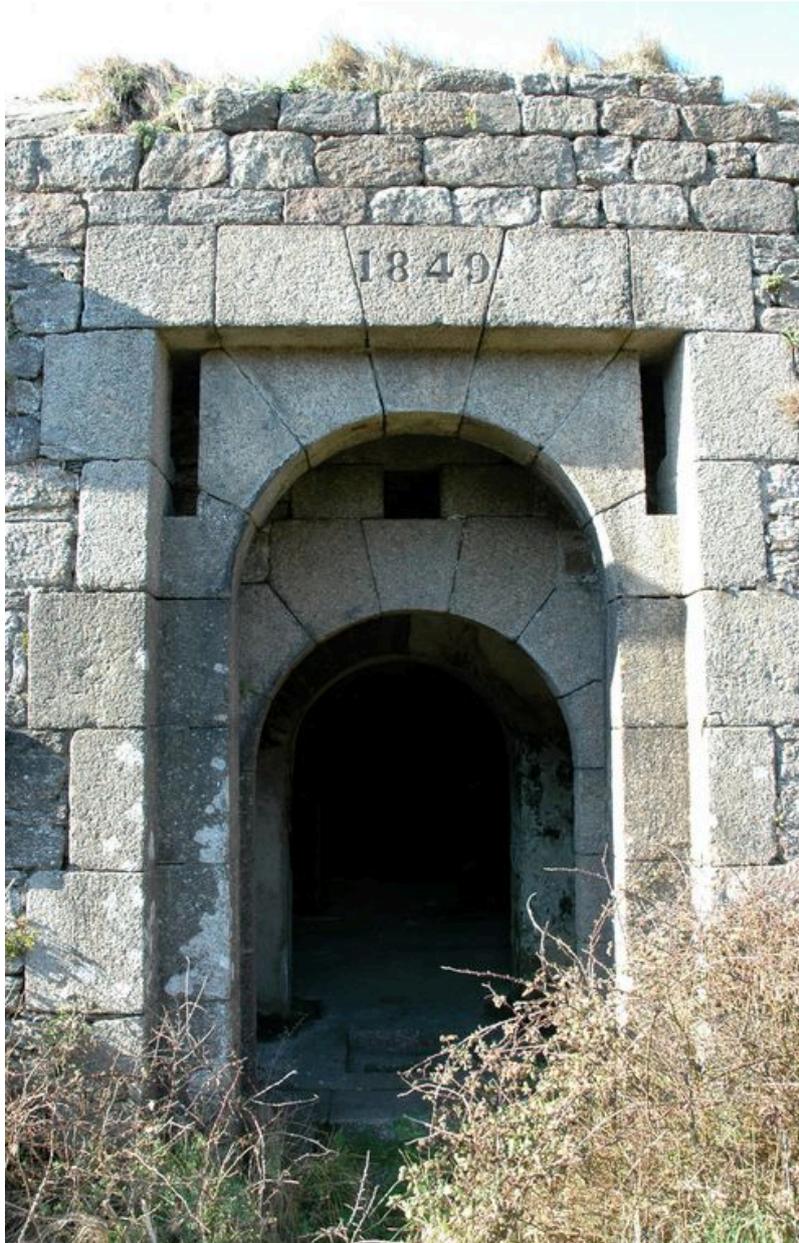
Il s'agit d'une construction de plan rectangulaire en maçonnerie de moellon équarri ; entourages des ouvertures, chaînes d'angle et corbeaux des mâchicoulis de pied de ses bretèches sont en pierre de taille de granite. Le linteau en plate-bande de l'entrée porte le millésime 1849 qui correspond à la date de construction.

Vue de l'entrée avec le millésime 1849 (état en 2006)
Phot. Guillaume Lécueillier
IVR53_20062906996NUCA

Vue de l'entrée avec le millésime 1849 (état en 2006)

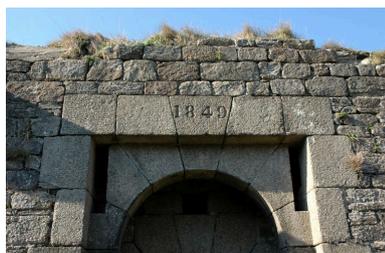
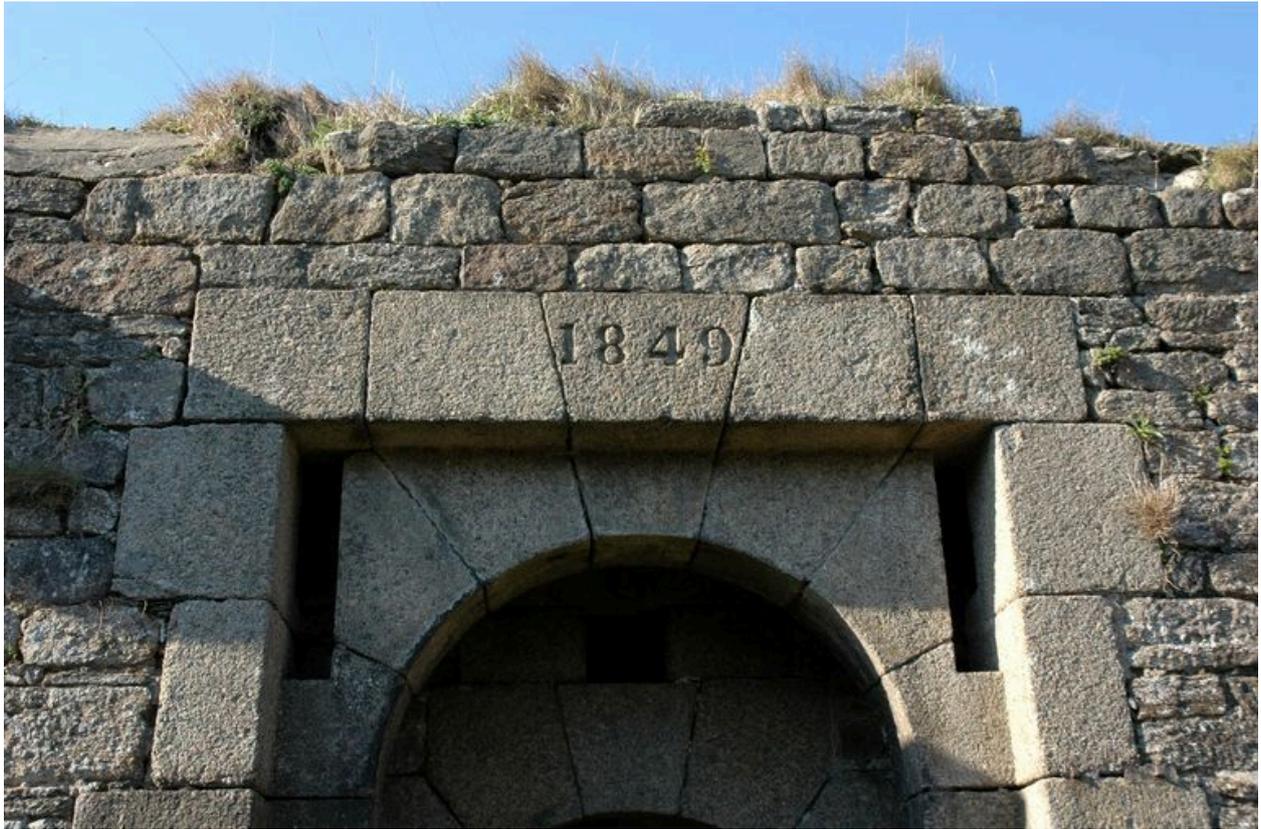
Vue de détail de l'entrée avec le millésime 1849 (état en 2006)
Phot. Guillaume Lécueillier
IVR53_20062906997NUCA

Vue de détail de l'entrée avec le millésime 1849 (état en 2006)

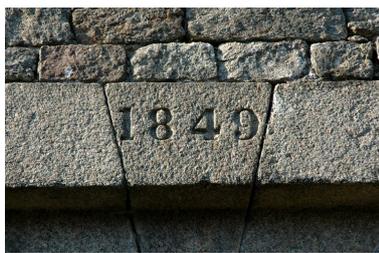
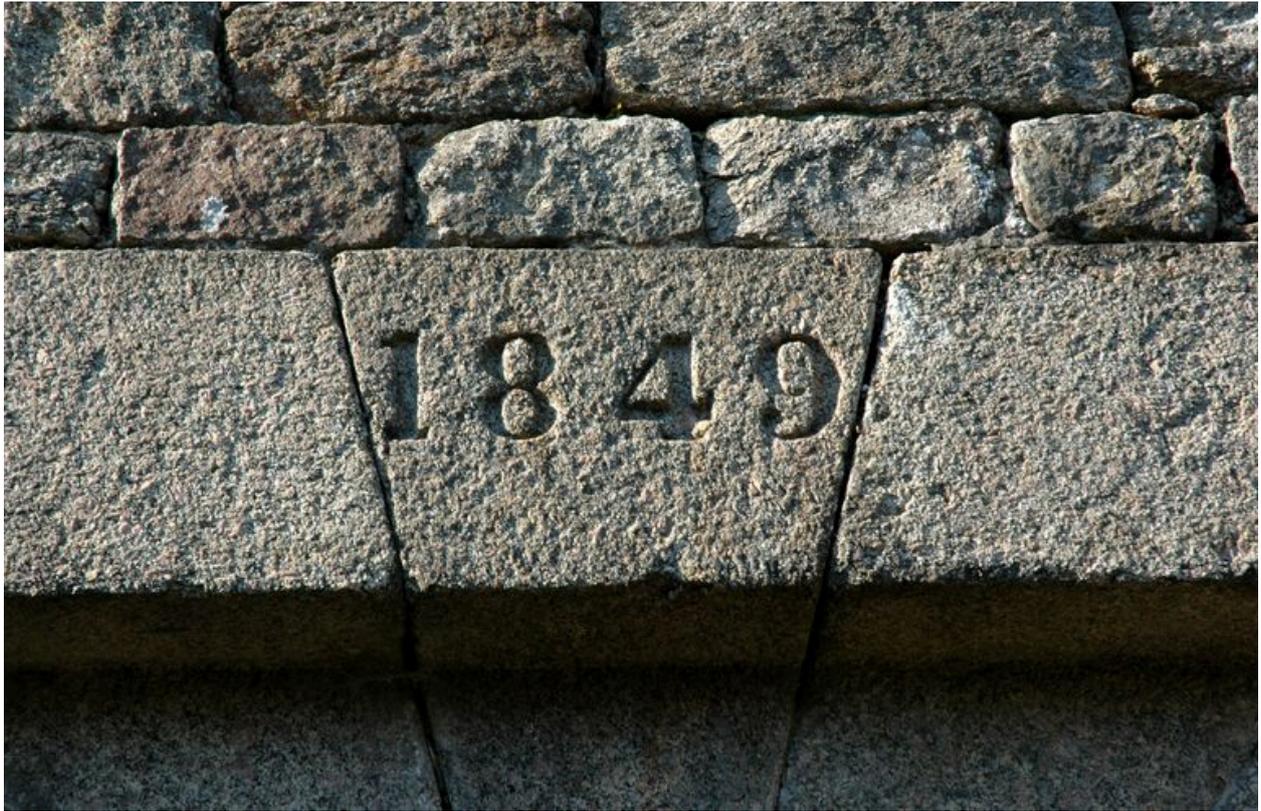
Vue de détail de l'entrée avec le millésime 1849 (état en 2006)
Phot. Guillaume Lécueillier
IVR53_20062906998NUCA

Vue de détail de l'entrée avec le millésime 1849 (état en 2006)

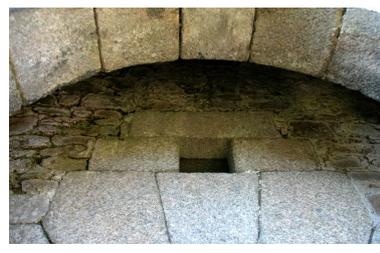
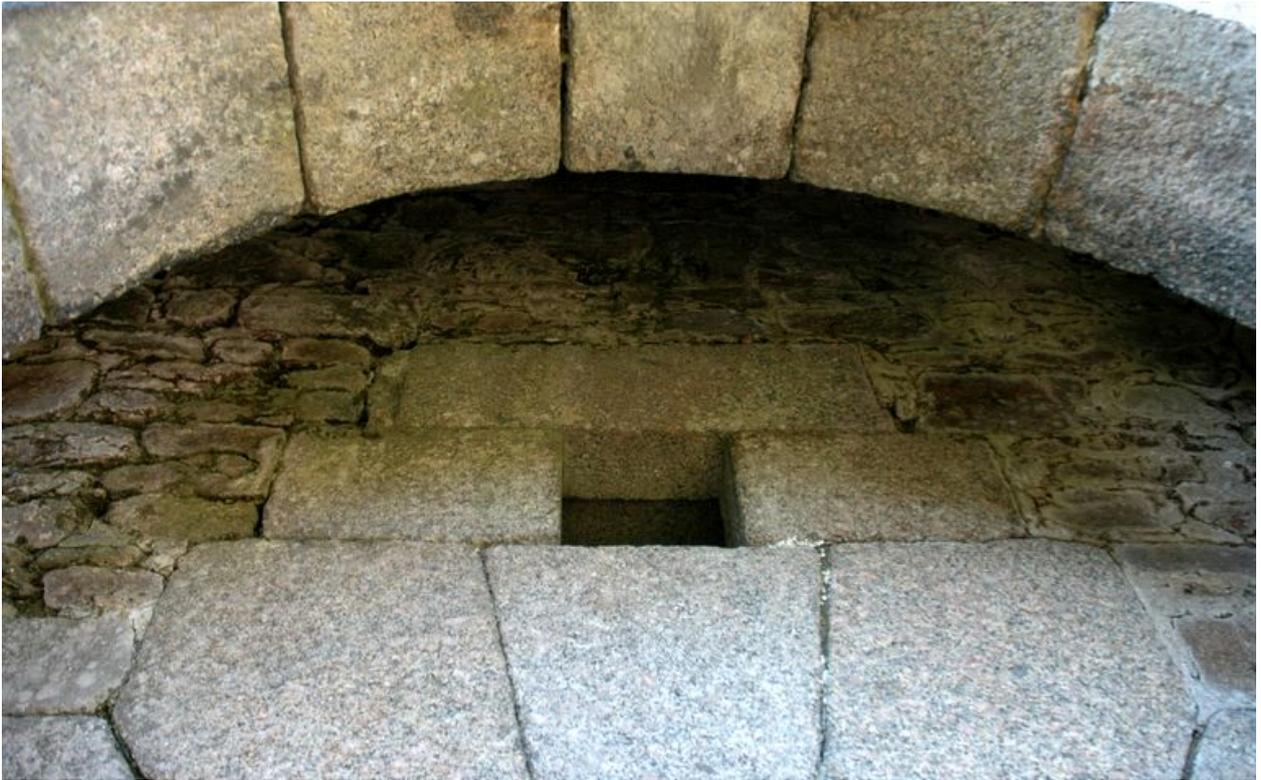
Vue de détail de l'entrée : assomoir ou créneau vertical (état en 2006)
Phot. Guillaume Lécueillier
IVR53_20062906999NUCA

Vue de détail de l'entrée : assommoir ou créneau vertical (état en 2006)

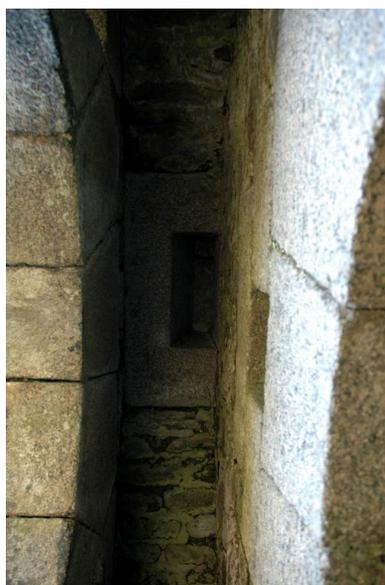
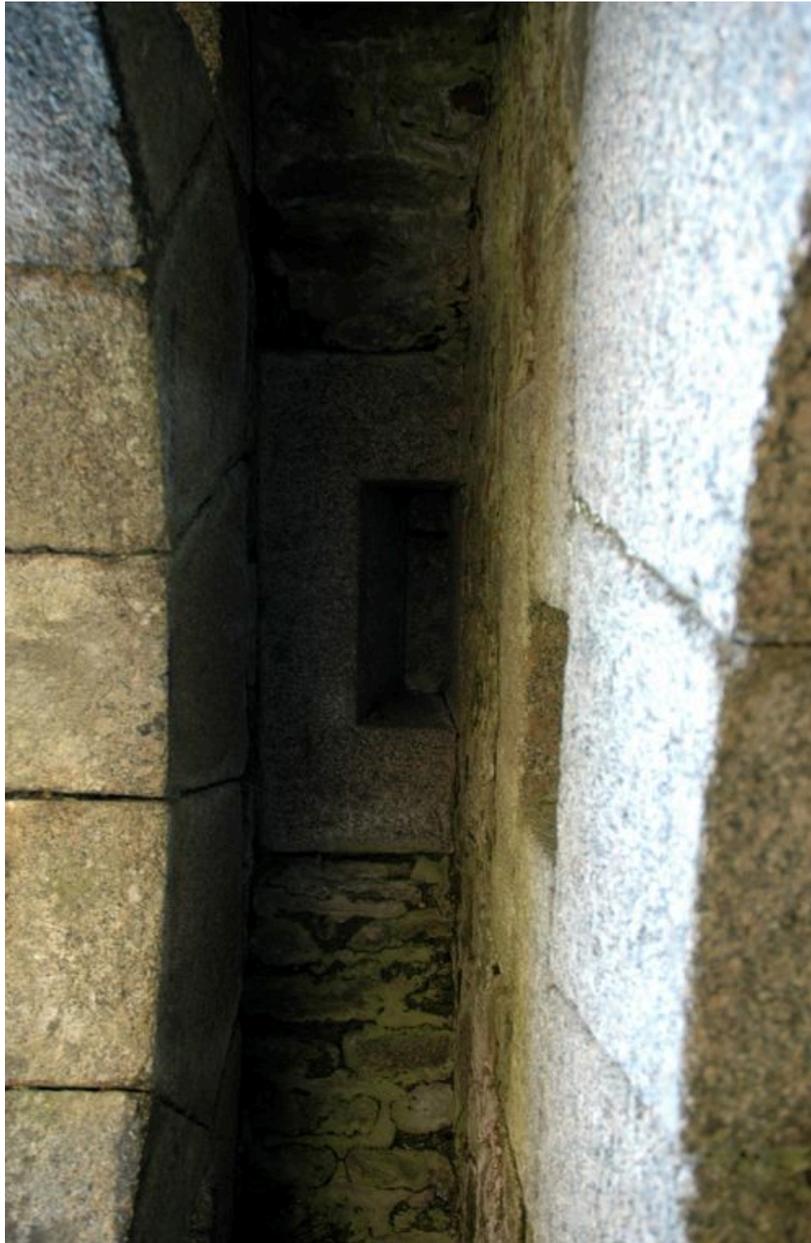
Vue de détail de l'entrée : assommoir ou créneau vertical (état en 2006)
Phot. Guillaume Lécueillier
IVR53_20062907000NUCA

Vue de détail de l'entrée : assommoir ou créneau vertical (état en 2006)

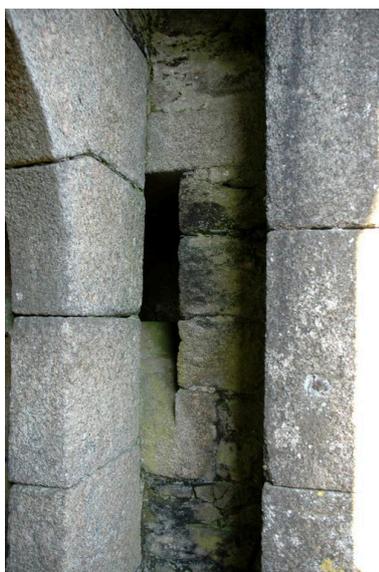
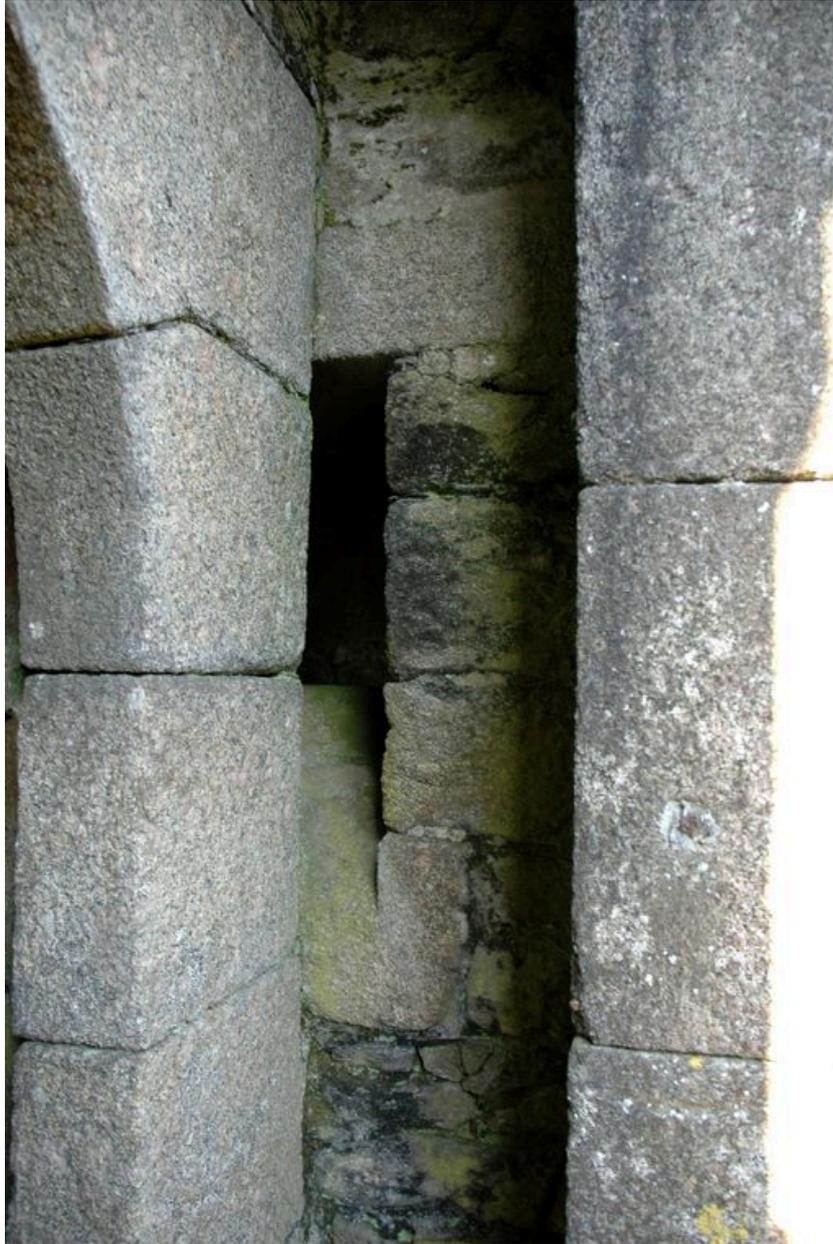
Vue de détail de l'entrée : créneau latéral de fusillade (état en 2006)
Phot. Guillaume Lécueillier
IVR53_20062907001NUCA

Vue de détail de l'entrée : créneau latéral de fusillade (état en 2006)

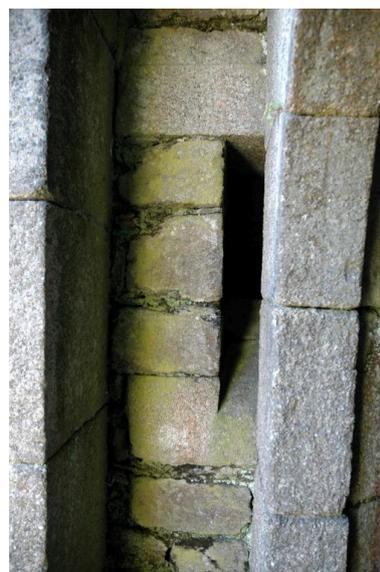
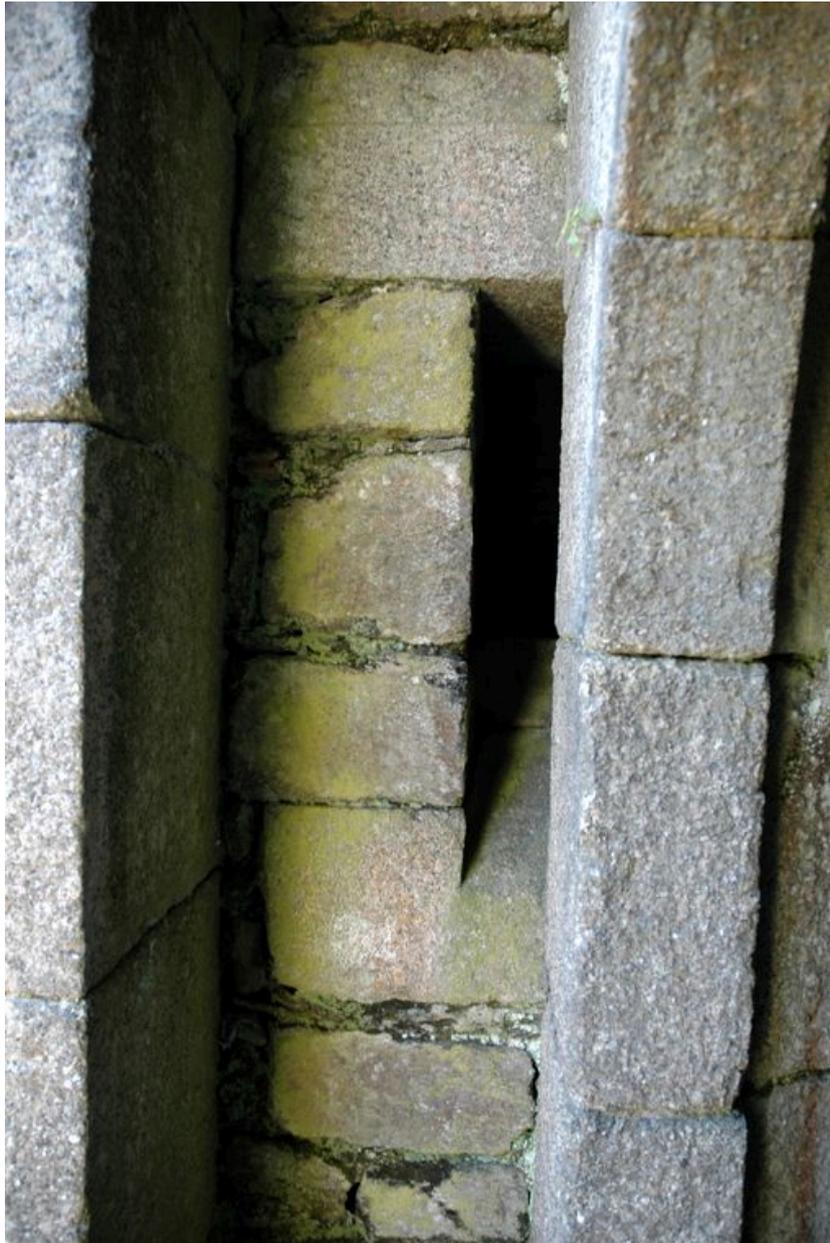
Vue de détail de l'entrée : créneau latéral de fusillade (état en 2006)
Phot. Guillaume Lécueillier
IVR53_20062907002NUCA

Vue de détail de l'entrée : créneau latéral de fusillade (état en 2006)

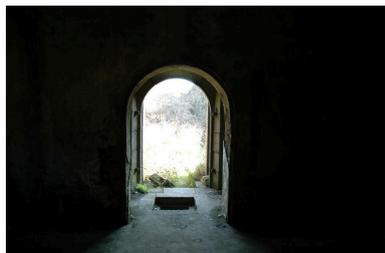
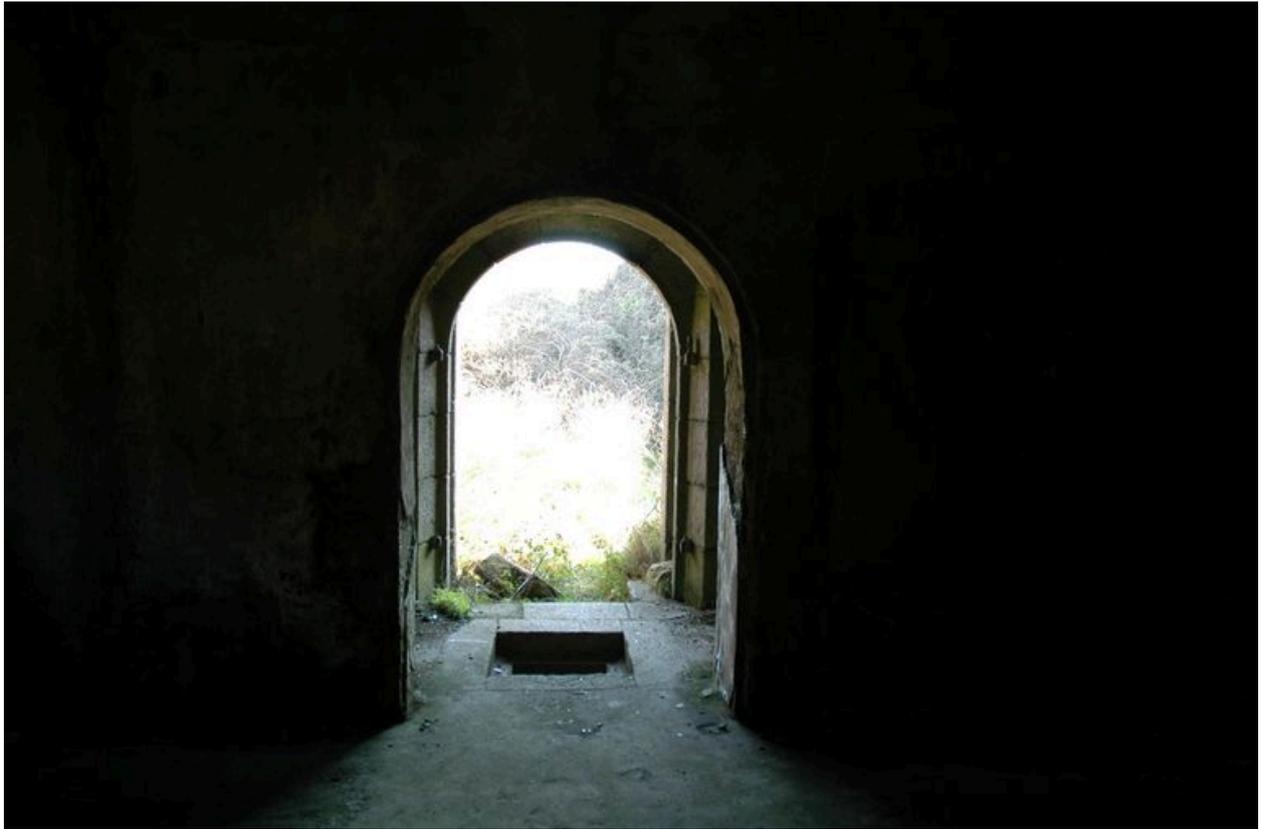
Vue intérieure : entrée (état en 2006). Au sol, regard de la citerne
Phot. Guillaume Lécueillier
IVR53_20062907003NUCA

Vue intérieure : entrée (état en 2006). Au sol, regard de la citerne
