Bretagne, Finistère
Le Conquet
Les Blancs Sablons

Batterie d'artillerie de côte et corps de garde crénelé, Batterie de Quinze, Les Blancs Sablons (Le Conquet)

Numéro de dossier : IA29001762

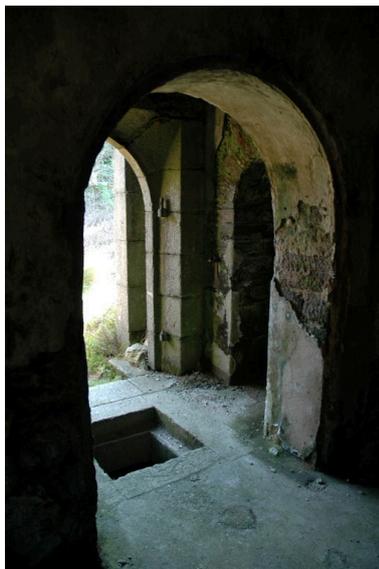
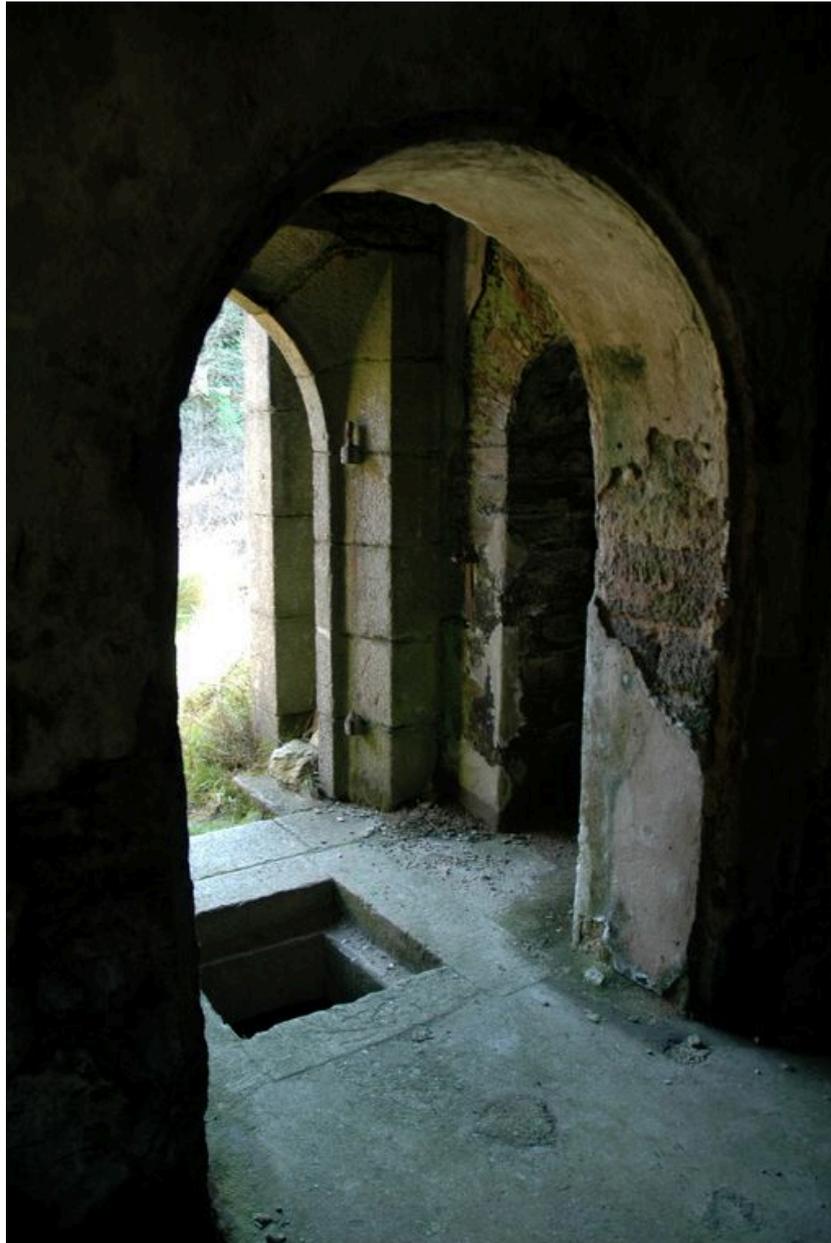
Vue intérieure : entrée (état en 2006). Au sol, regard de la citerne
Phot. Guillaume Lécueillier
IVR53_20062907004NUCA

Vue intérieure : entrée (état en 2006). Au sol, regard de la citerne

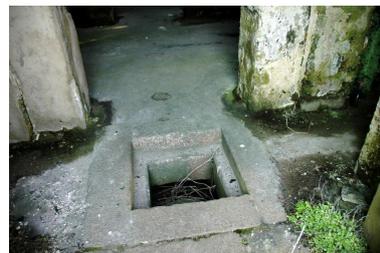
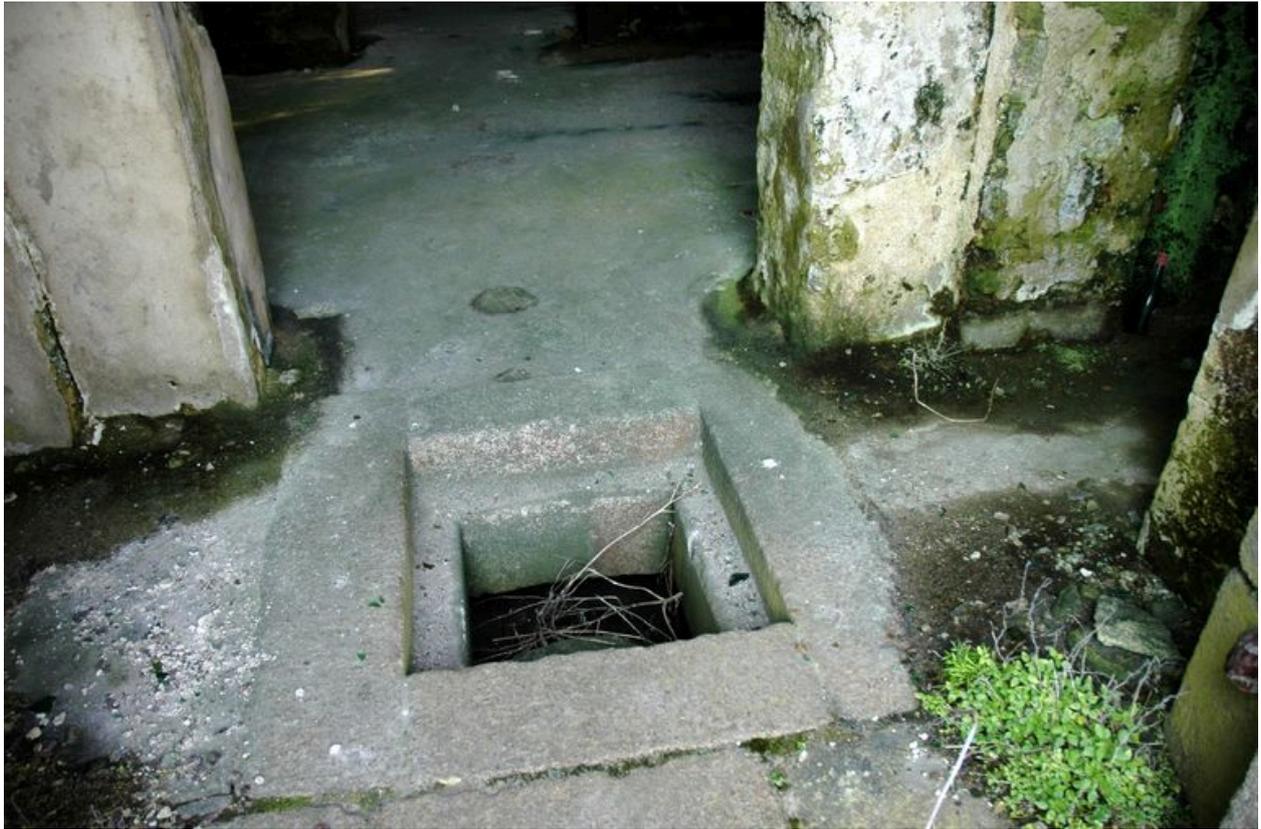
Vue intérieure : regard de la citerne (état en 2006)
Phot. Guillaume Lécueillier
IVR53_20062907005NUCA

Vue intérieure : regard de la citerne (état en 2006)

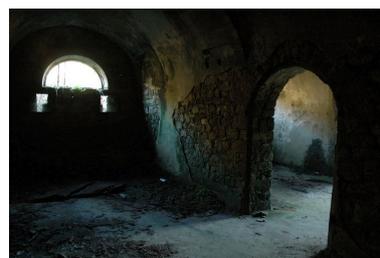
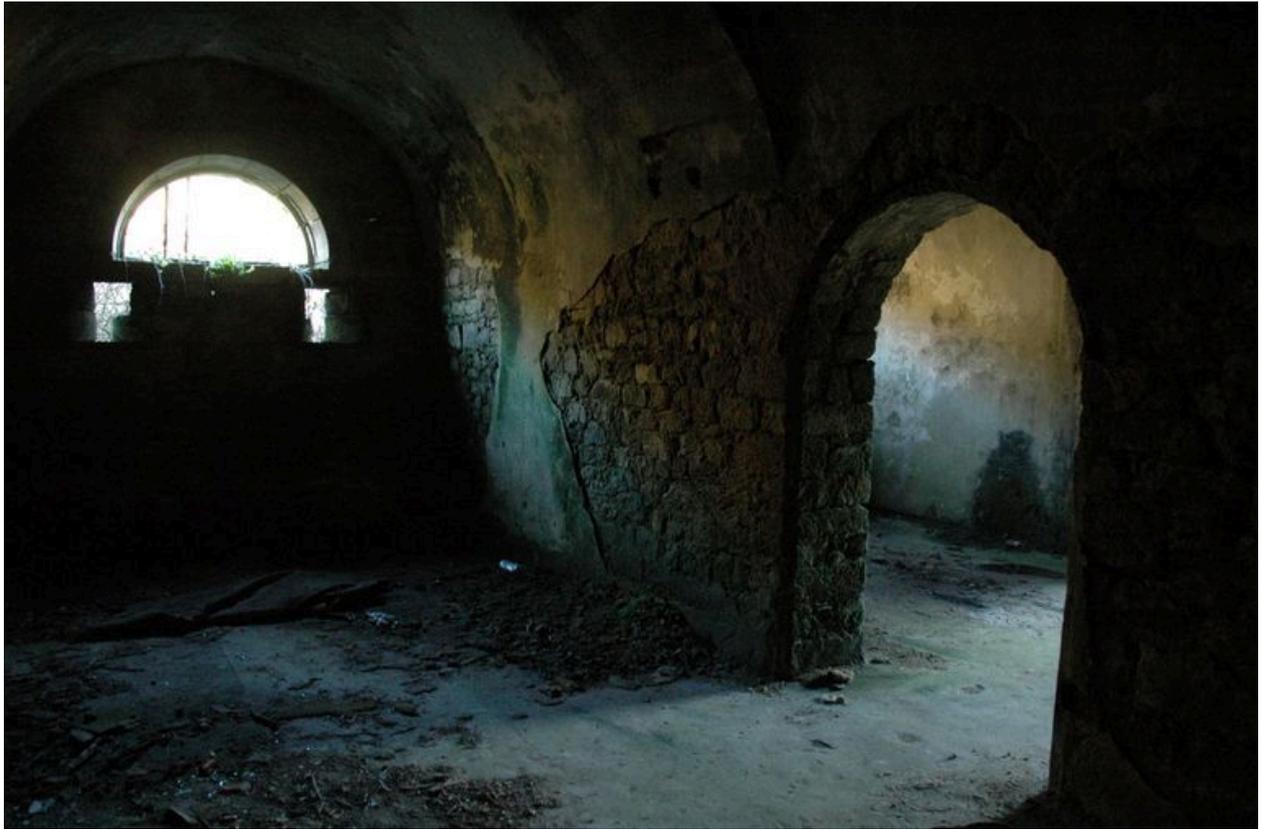
Vue intérieure : porte dans le mur de refend (état en 2006)
Phot. Guillaume Lécueillier
IVR53_20062907013NUCA

Vue intérieure : porte dans le mur de refend (état en 2006)

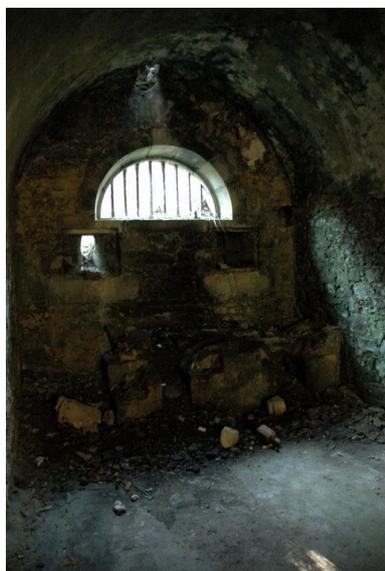
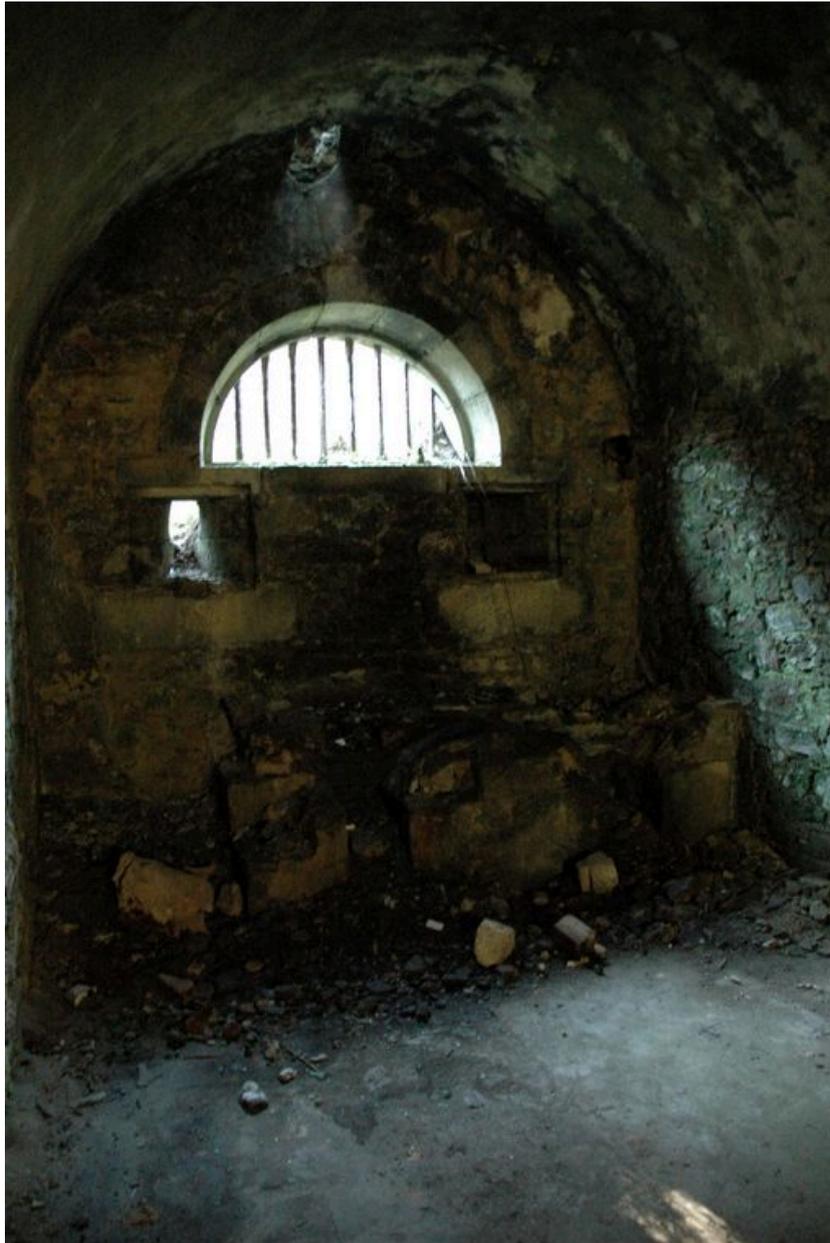
Vue intérieure : baie haute dotée de barreaux et encadrée par deux créneaux de fusillade (état en 2006)
Phot. Guillaume Lécueillier
IVR53_20062907010NUCA

Vue intérieure : baie haute dotée de barreaux et encadrée par deux créneaux de fusillade (état en 2006)

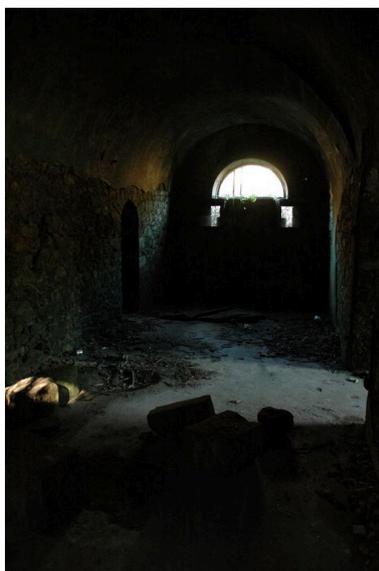
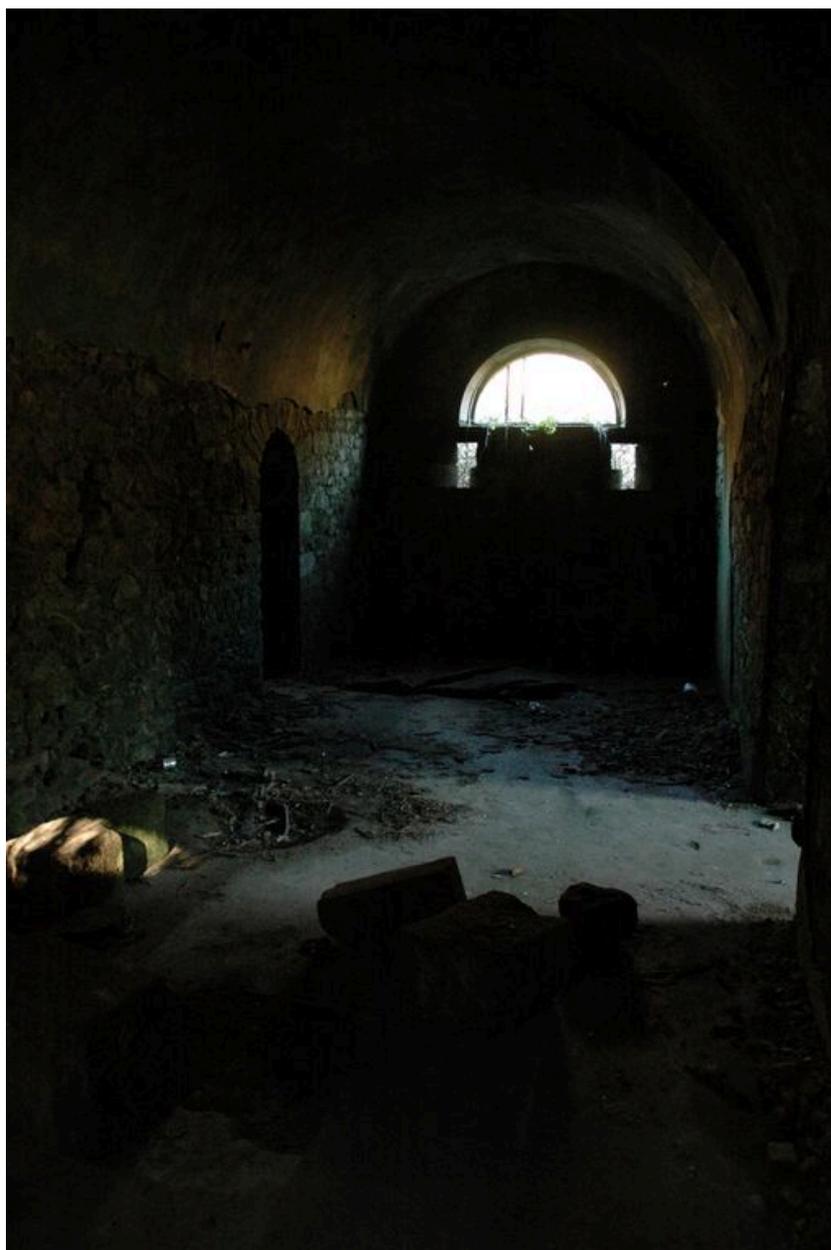
Vue intérieure : baie haute dotée de barreaux et encadrée par deux créneaux de fusillade (état en 2006)
Phot. Guillaume Lécueillier
IVR53_20062907011NUCA

Vue intérieure : baie haute dotée de barreaux et encadrée par deux créneaux de fusillade (état en 2006)

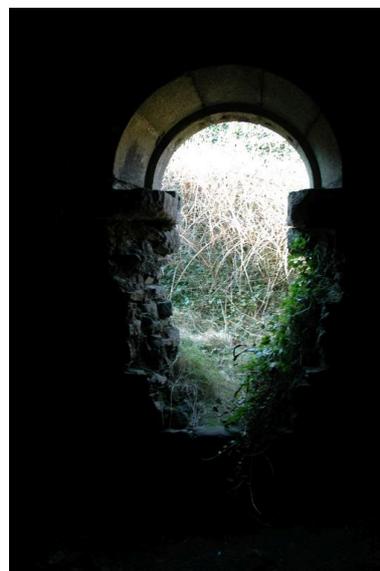
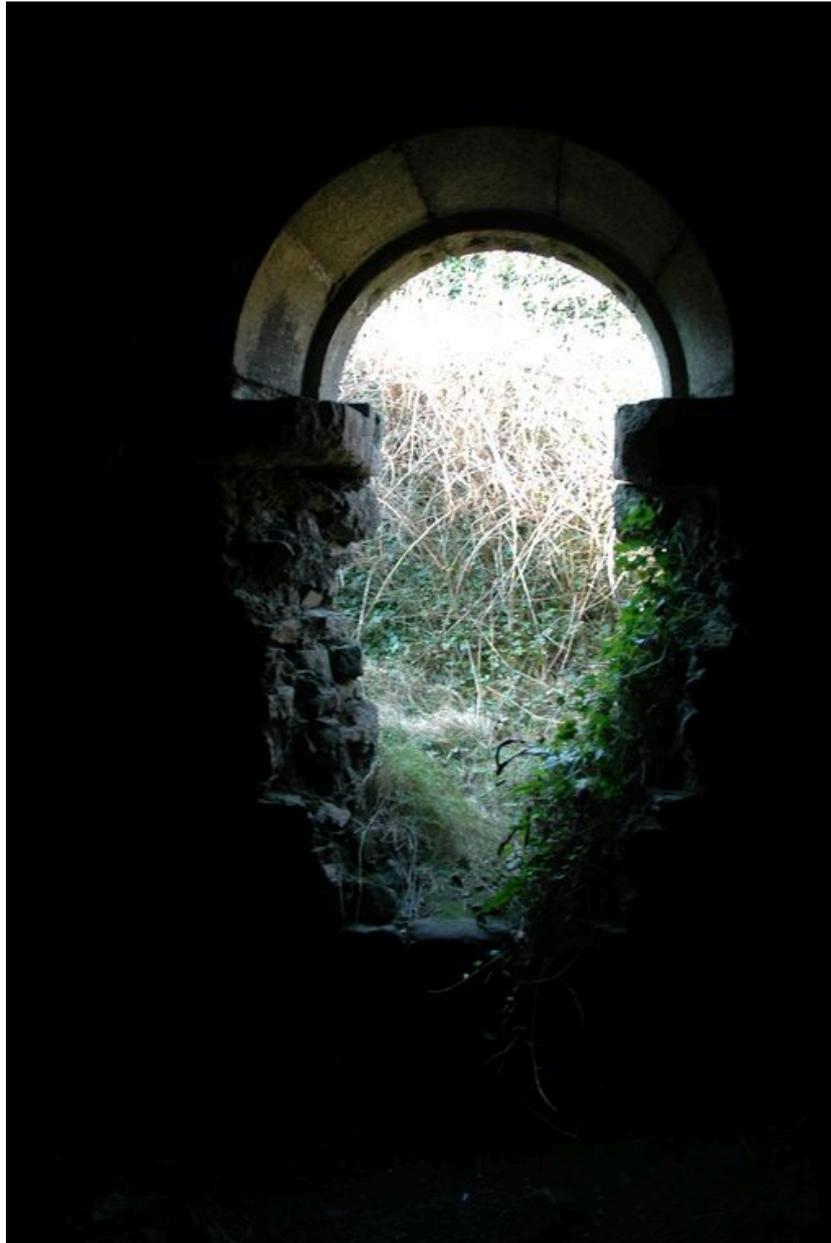
Vue intérieure : baie haute dégradée (état en 2006)
Phot. Guillaume Lécueillier
IVR53_20062907012NUCA

Vue intérieure : baie haute dégradée (état en 2006)

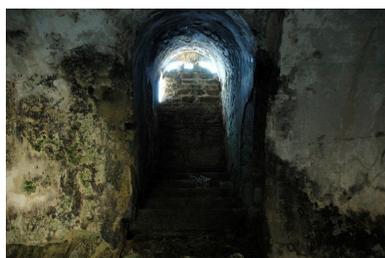
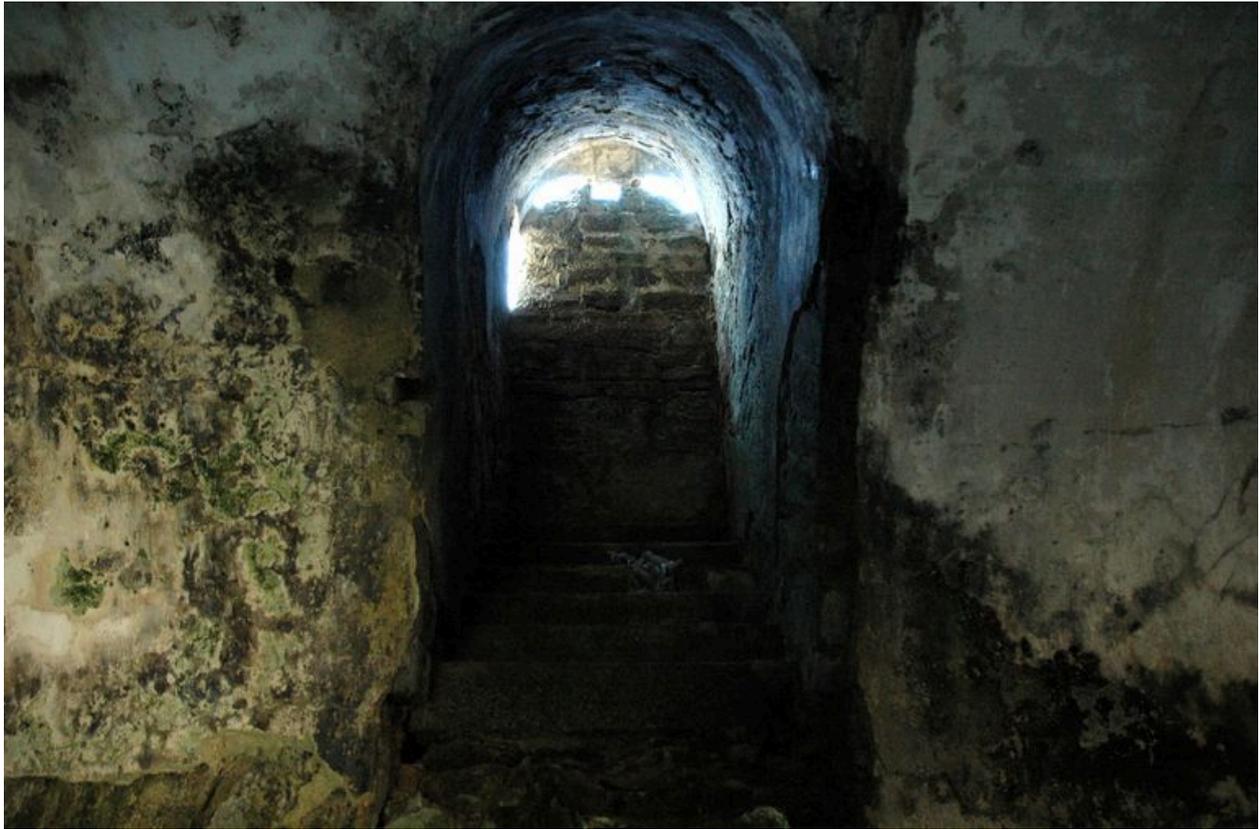
Son parapet crénelé est arasé, mais les corbeaux des mâchicoulis de pied de ses bretèches subsistent. Un mur de maçonnerie masque le débouché de l'escalier desservant la terrasse.

Vue intérieure : débouché de l'escalier desservant la terrasse (état en 2006). L'escalier droit était en bois
Phot. Guillaume Lécueillier
IVR53_20062907009NUCA

Vue intérieure : débouché de l'escalier desservant la terrasse (état en 2006). L'escalier droit était en bois

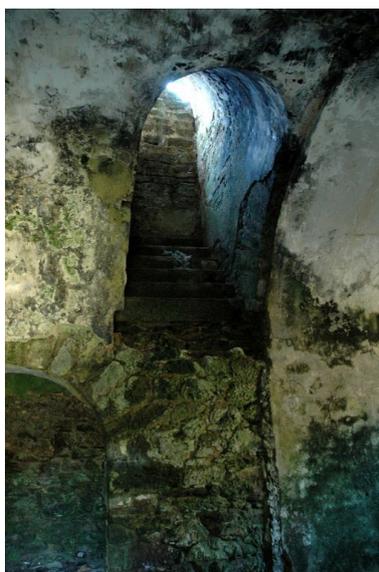
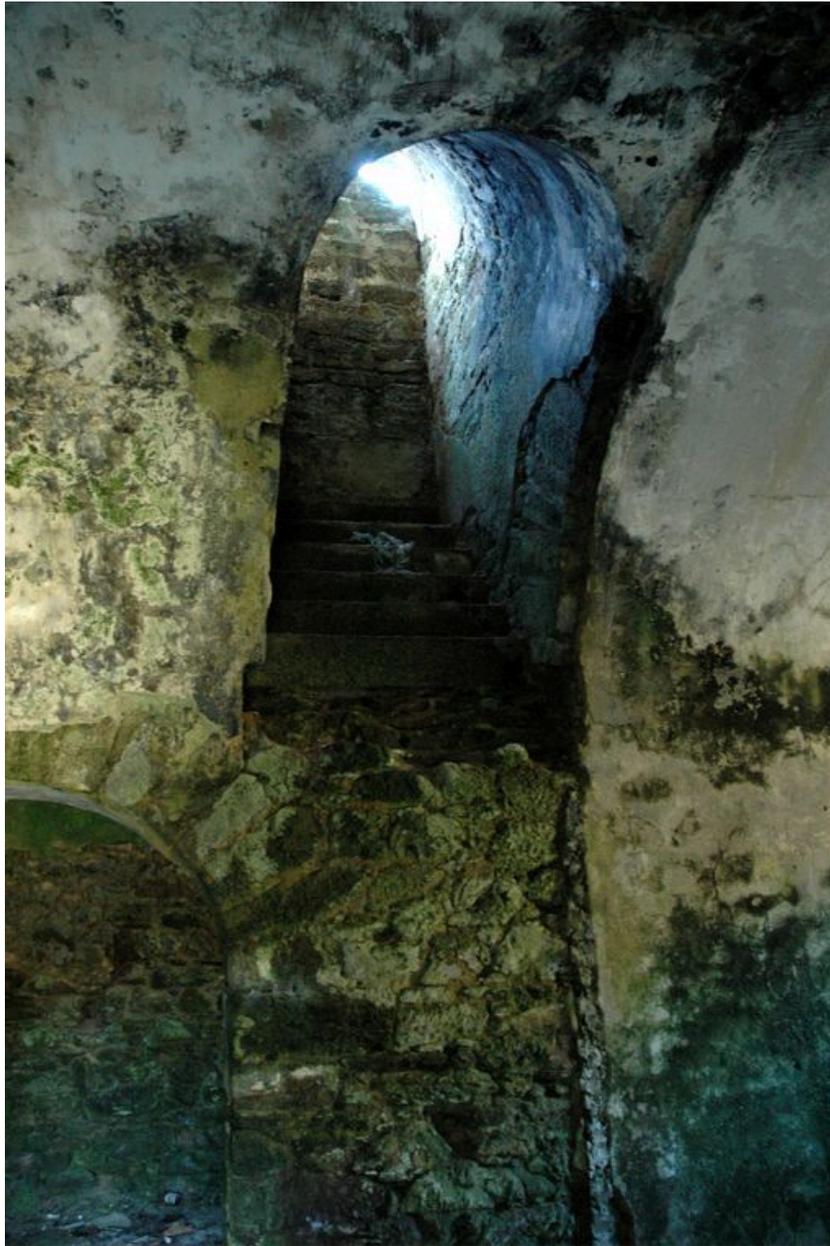
Vue intérieure : débouché de l'escalier desservant la terrasse (état en 2006). L'escalier droit était en bois
Phot. Guillaume Lécueillier
IVR53_20062907008NUCA

Vue intérieure : débouché de l'escalier desservant la terrasse (état en 2006). L'escalier droit était en bois

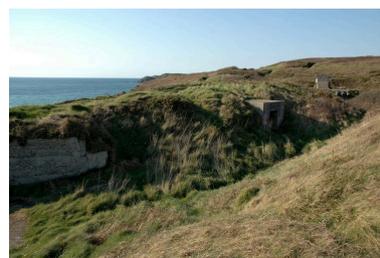
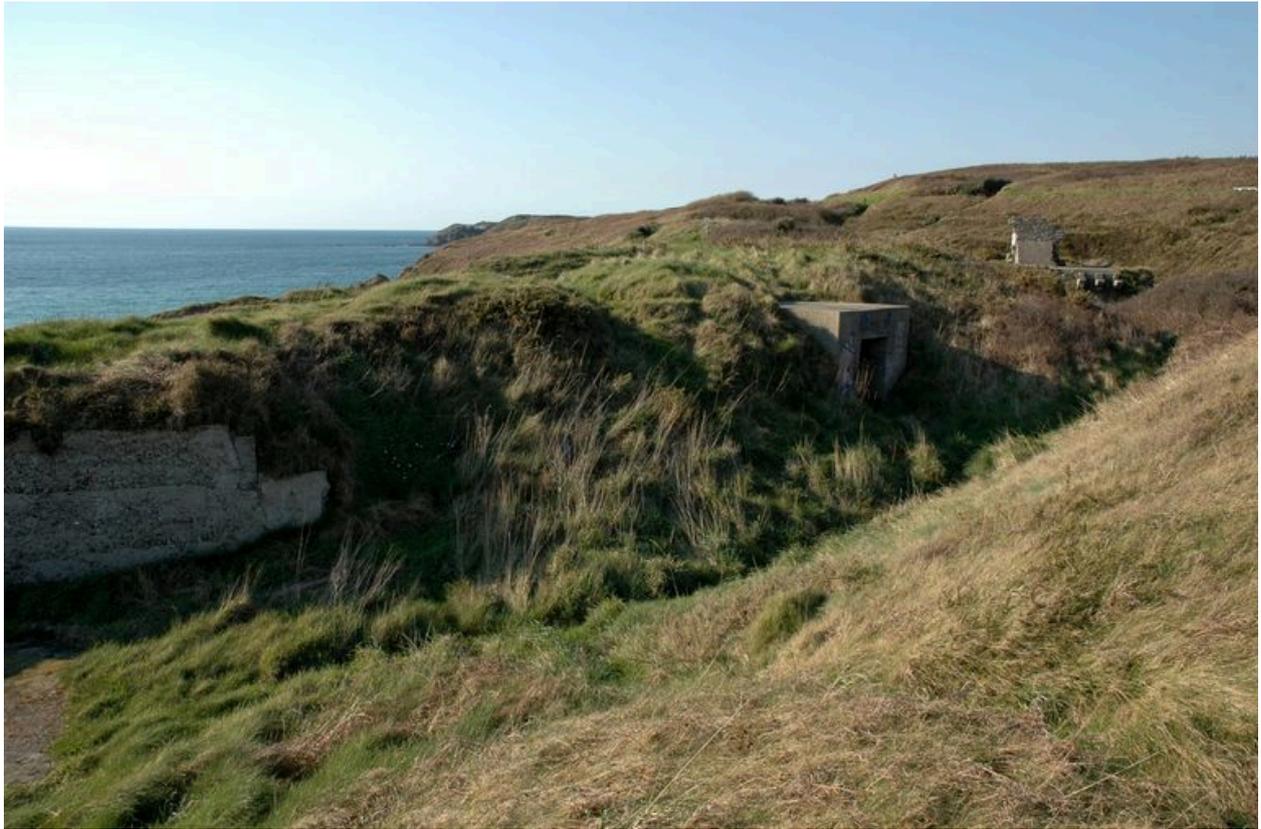
Vue de situation : immédiatement au sud se trouvent des bunkers (état en 2006)
Phot. Guillaume Lécueillier
IVR53_20062906989NUCA

Vue de situation : immédiatement au sud se trouvent des bunkers (état en 2006)

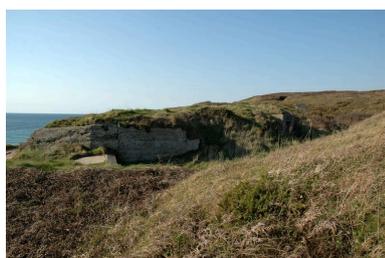
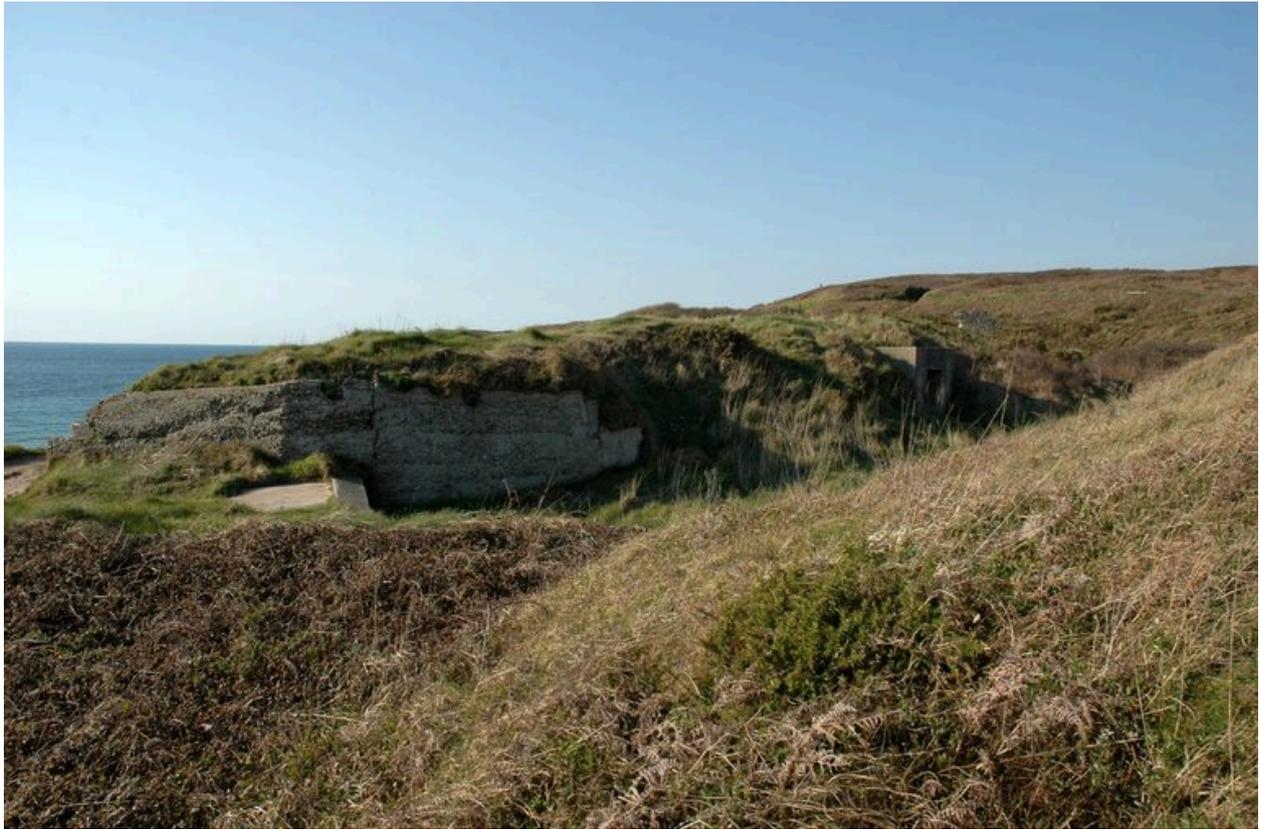
Vue des bunkers situés immédiatement au sud (état en 2006).
Au premier plan, emplacement pour une pièce d'artillerie
Phot. Guillaume Lécueillier
IVR53_20062906988NUCA

Vue des bunkers situés immédiatement au sud (état en 2006). Au premier plan, emplacement pour une pièce d'artillerie

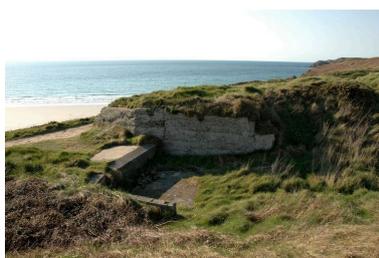
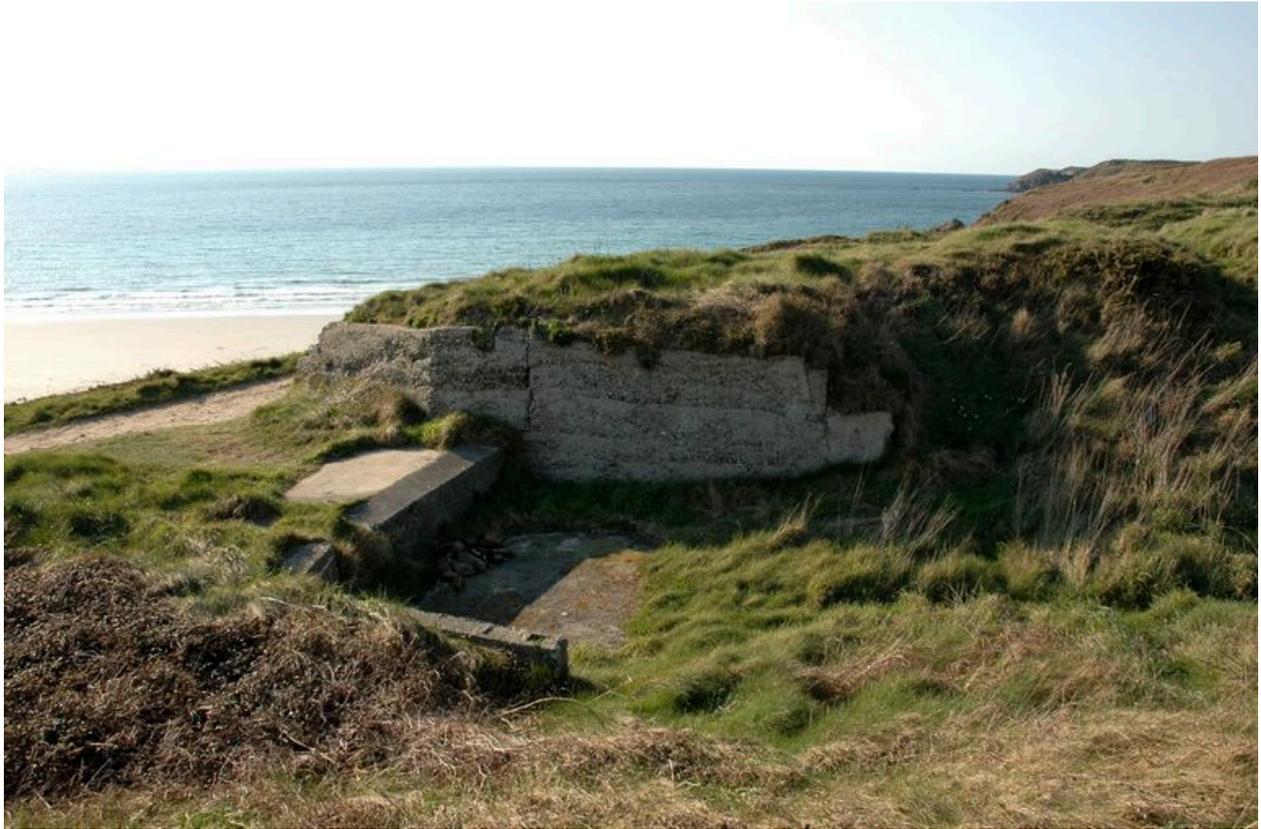
Vue de l'un des bunkers situés immédiatement au sud : emplacement pour une pièce d'artillerie (état en 2006)
Phot. Guillaume Lécueillier
IVR53_20062906986NUCA

Vue de l'un des bunkers situés immédiatement au sud : emplacement pour une pièce d'artillerie (état en 2006)

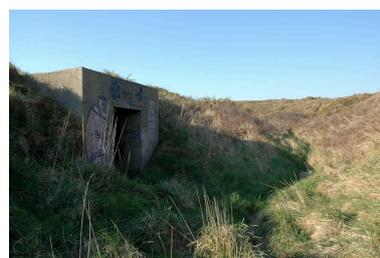
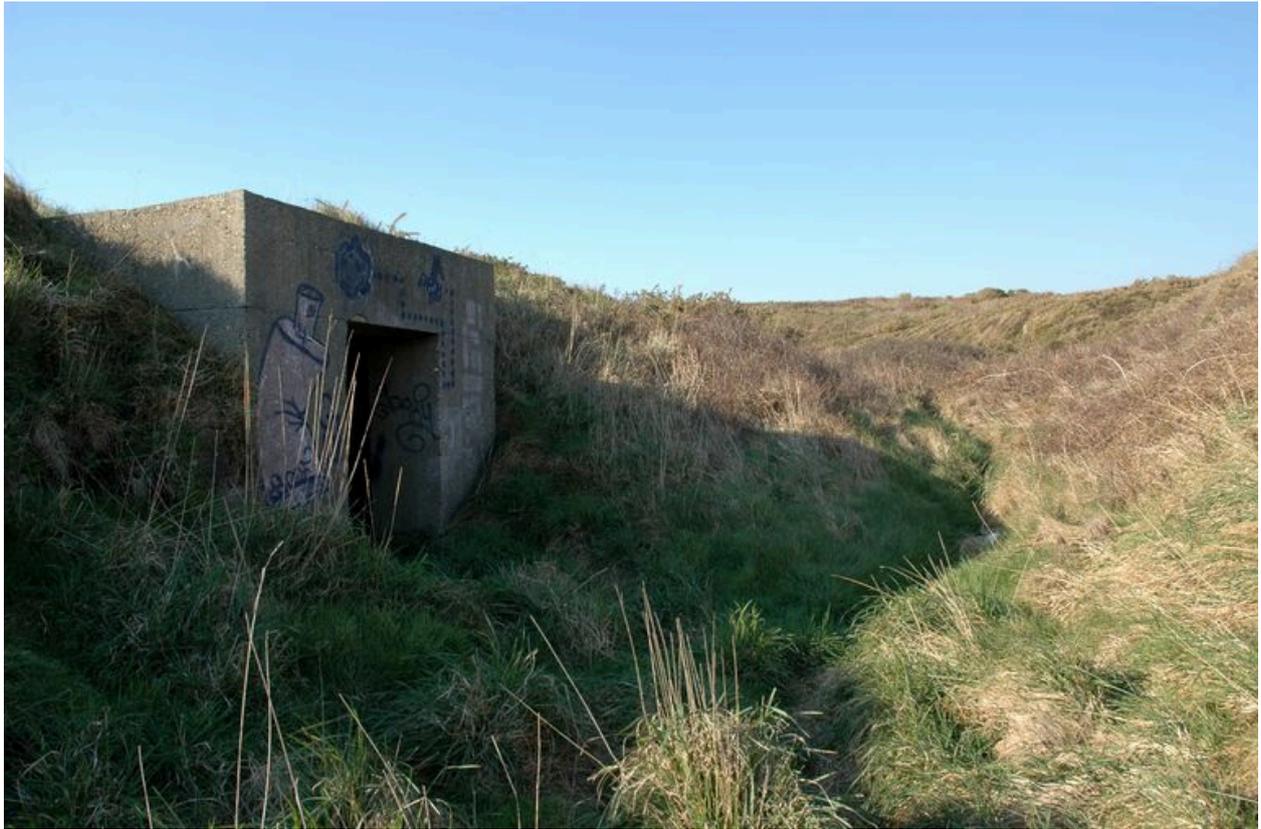
Vue de l'un des bunkers situés immédiatement au sud : entrée (état en 2006)
Phot. Guillaume Lécueillier
IVR53_20062906987NUCA

Vue de l'un des bunkers situés immédiatement au sud : entrée (état en 2006)
