Bretagne, Côtes-d'Armor  
Plénée-Jugon  
Abbaye de Boquen

## Grange abbatiale, abbaye de Boquen (Plénée-Jugon)

Numéro de dossier : IA22133485

Cadre de l'étude : enquête thématique régionale Les granges et sites cisterciens de Bretagne

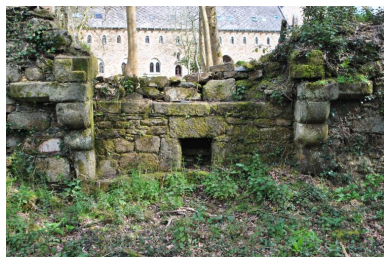
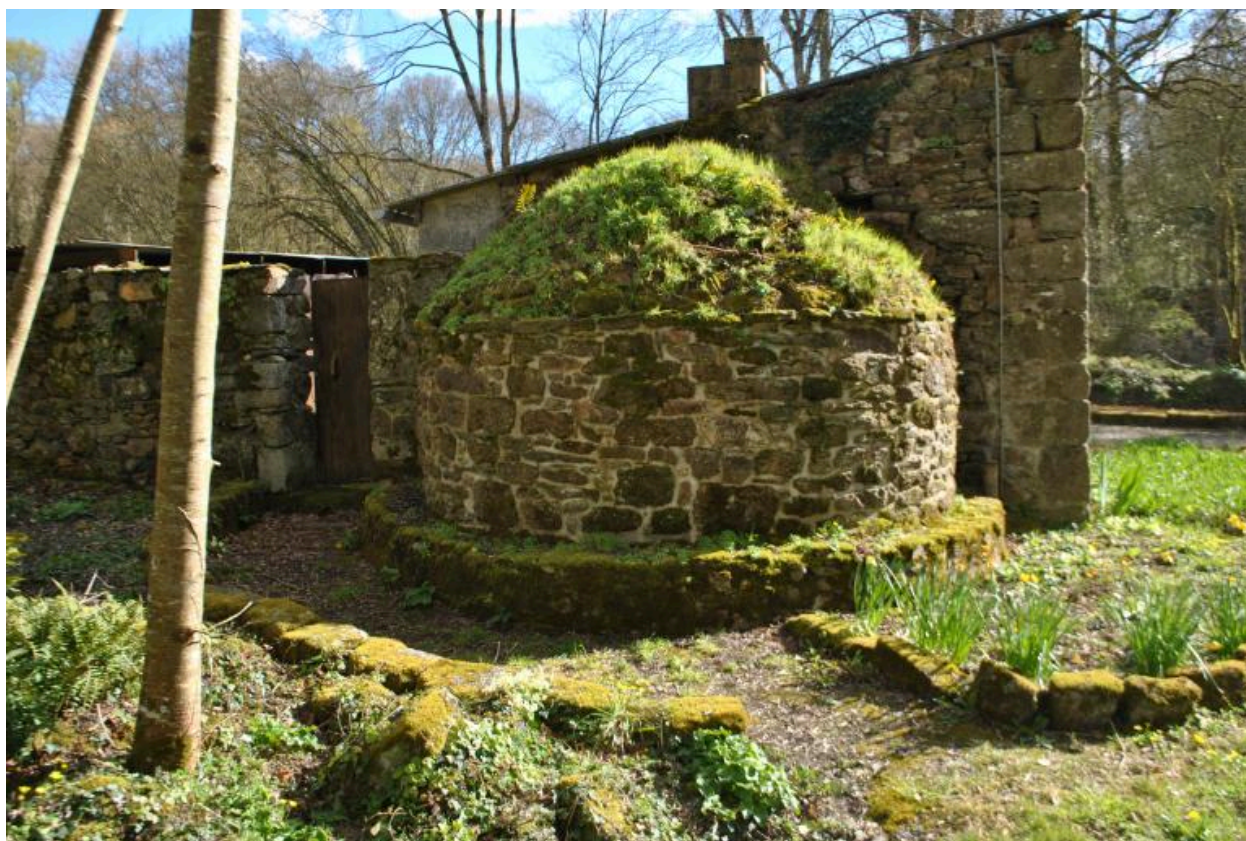
Boulangerie d'époque moderne  
IVR53\_20202208138NUCA

Boulangerie d'époque moderne

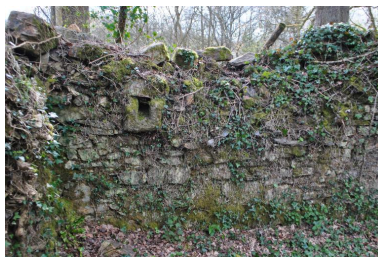
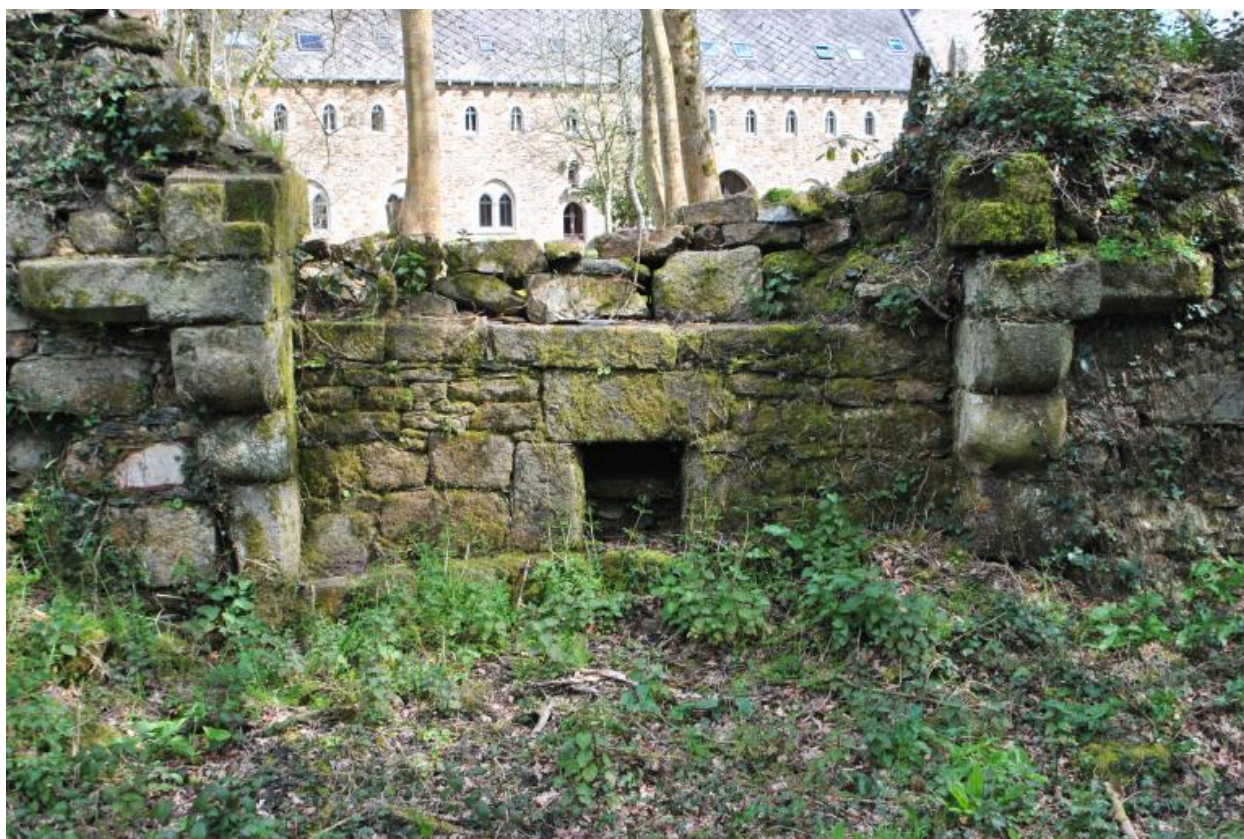
Cheminée à crossettes de  
l'ancienne boulangerie médiévale  
Phot. Fadila Hamelin  
IVR53\_20202208139NUCA

Cheminée à crossettes de l'ancienne boulangerie médiévale

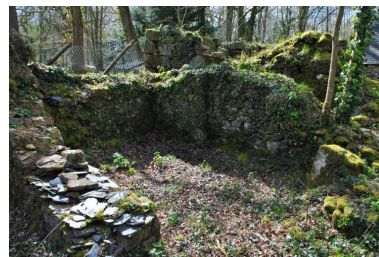
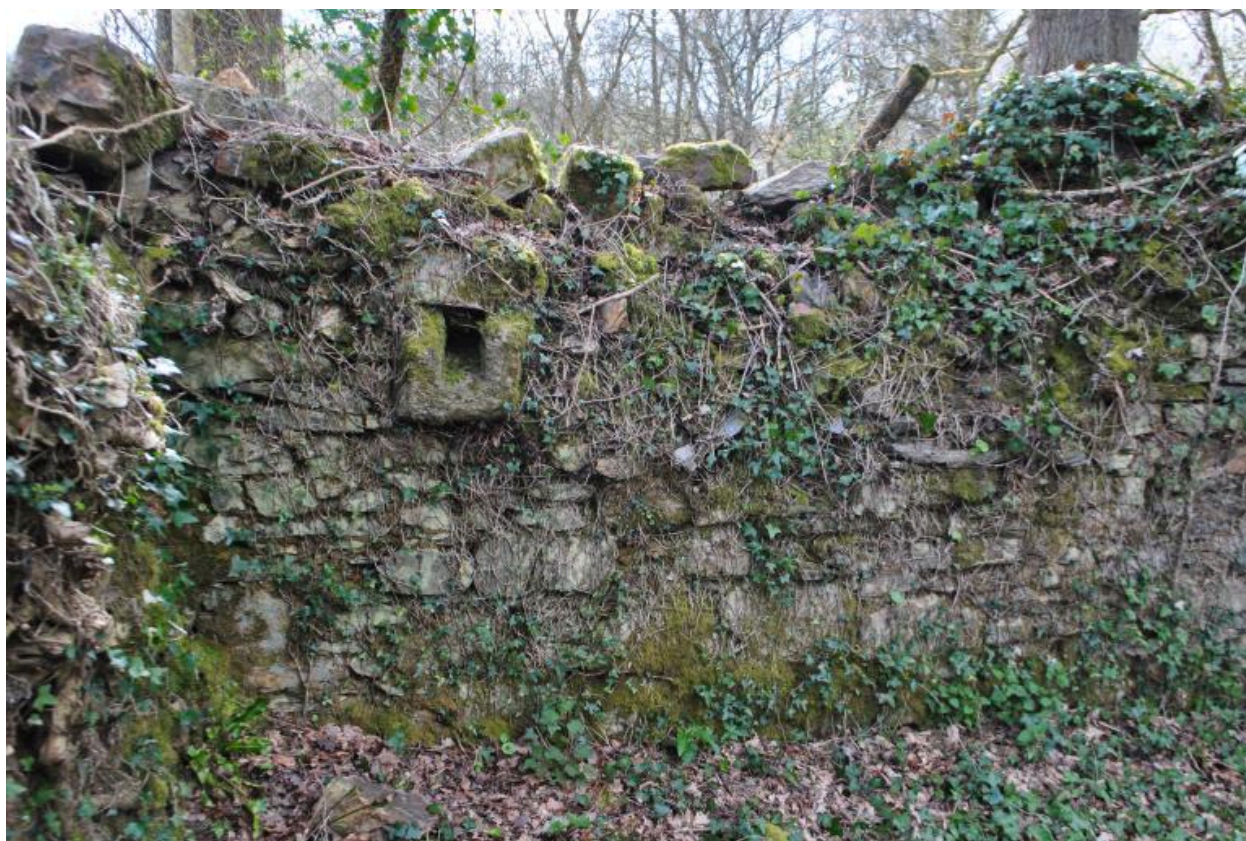
Conduit d'eau en granite de  
l'ancienne boulangerie médiévale  
IVR53\_20202208140NUCA

Conduit d'eau en granite de l'ancienne boulangerie médiévale

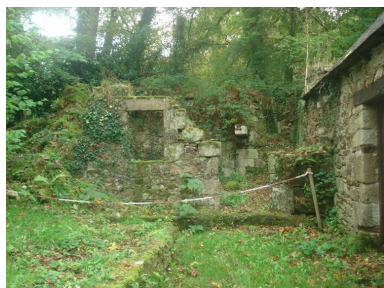
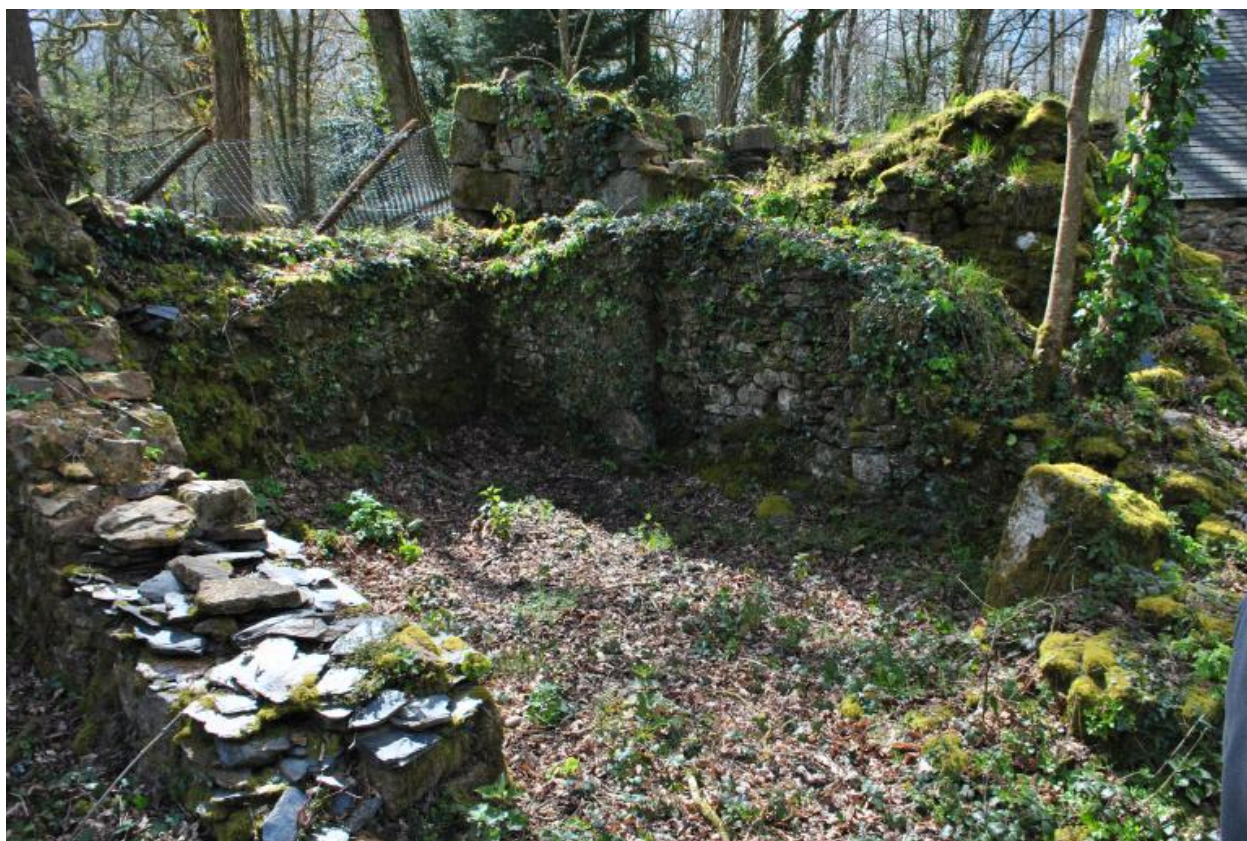
Salle du petit enclos en ruine  
IVR53\_20202208141NUCA

Salle du petit enclos en ruine

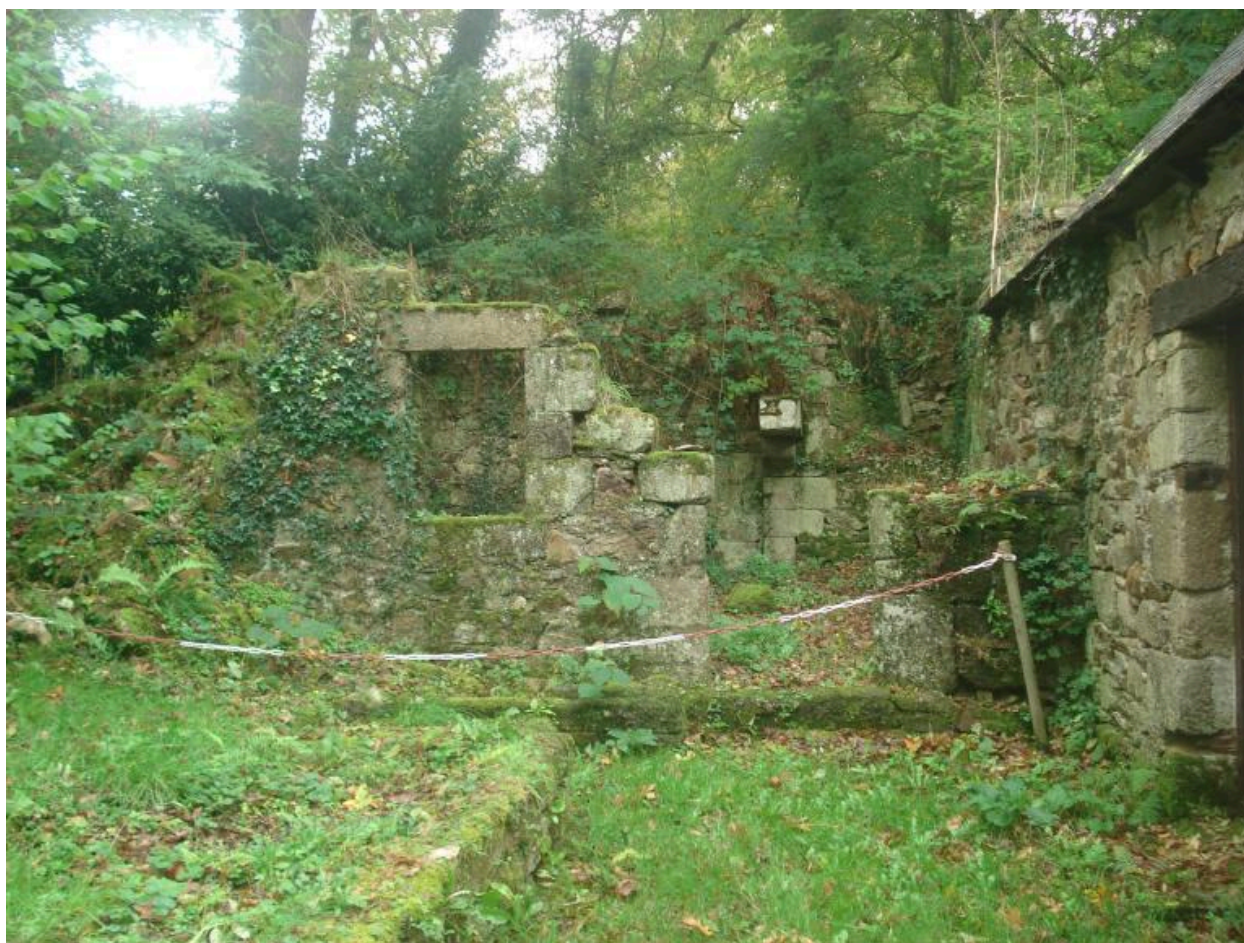
Ancienne maison du meunier  
du moulin de la Porte  
IVR53\_20202208142NUCA

Ancienne maison du meunier du moulin de la Porte
