Bretagne, Finistère
Plomodiern
Saint-Corentin

Chapelle Saint-Corentin, Saint-Corentin (Plomodiern)

Numéro de dossier : IA29003424

Cadre de l'étude : enquête thématique départementale Inventaire des édifices religieux publics dans le Finistère [1801-1905]

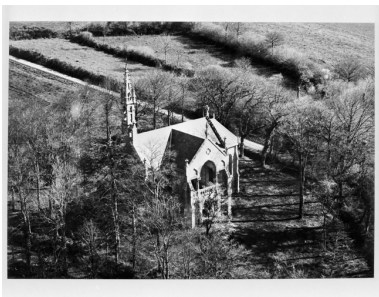
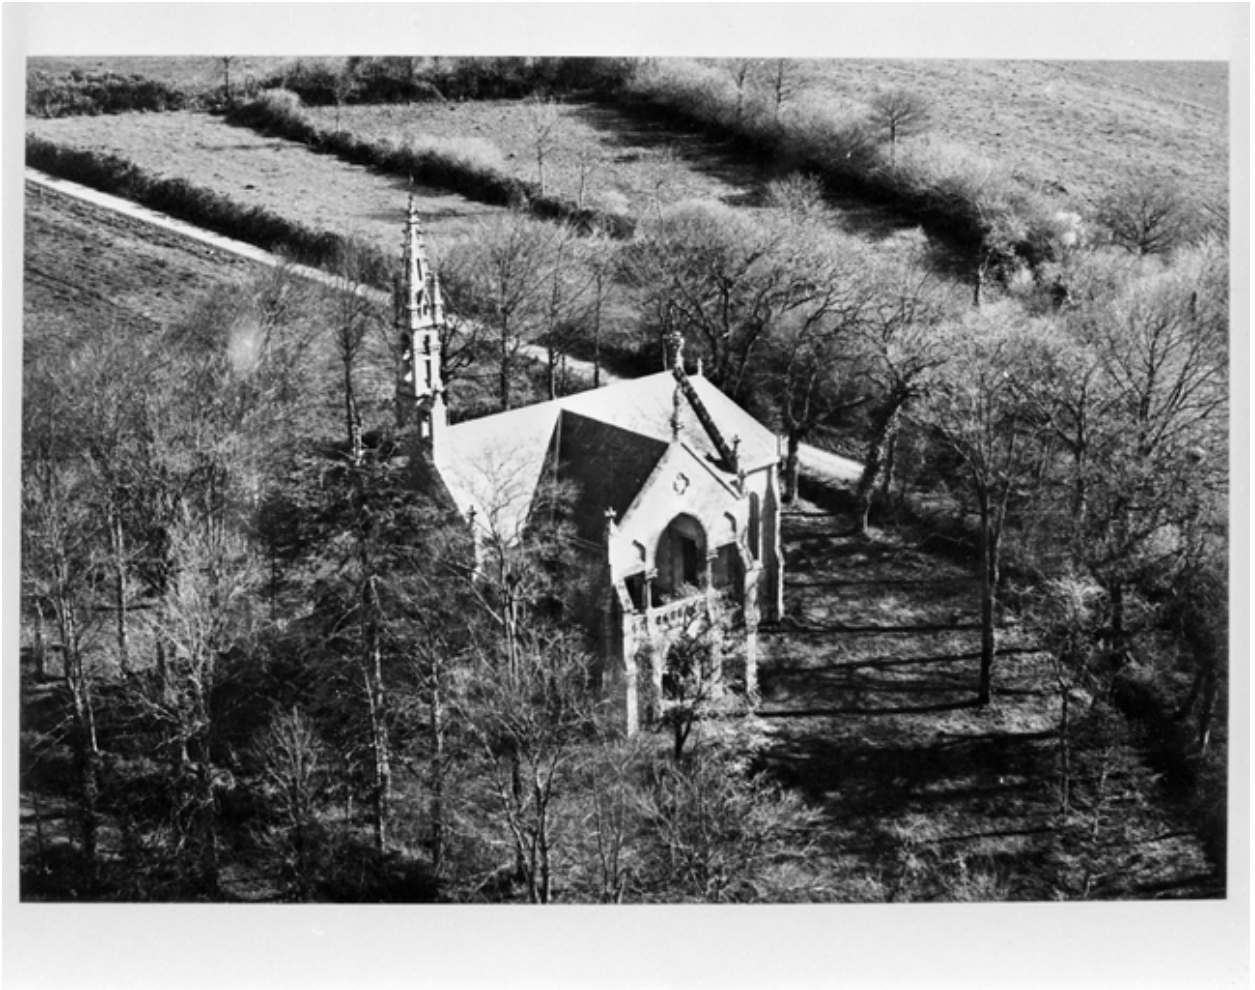
Plomodiern, chapelle Saint-Corentin :
vue aérienne sud-ouest, état en 1977
Phot. Base aéronavale
de Lanvéoc-Poulmic
IVR53_19772900053X

Plomodiern, chapelle Saint-Corentin : vue aérienne sud-ouest, état en 1977

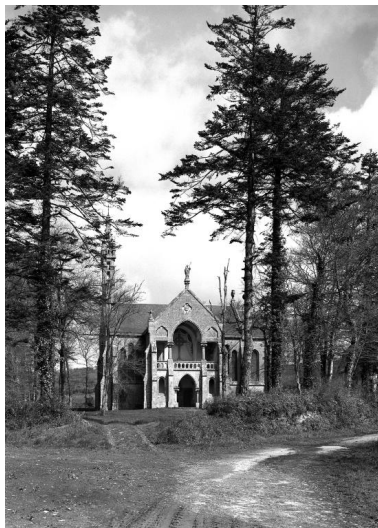
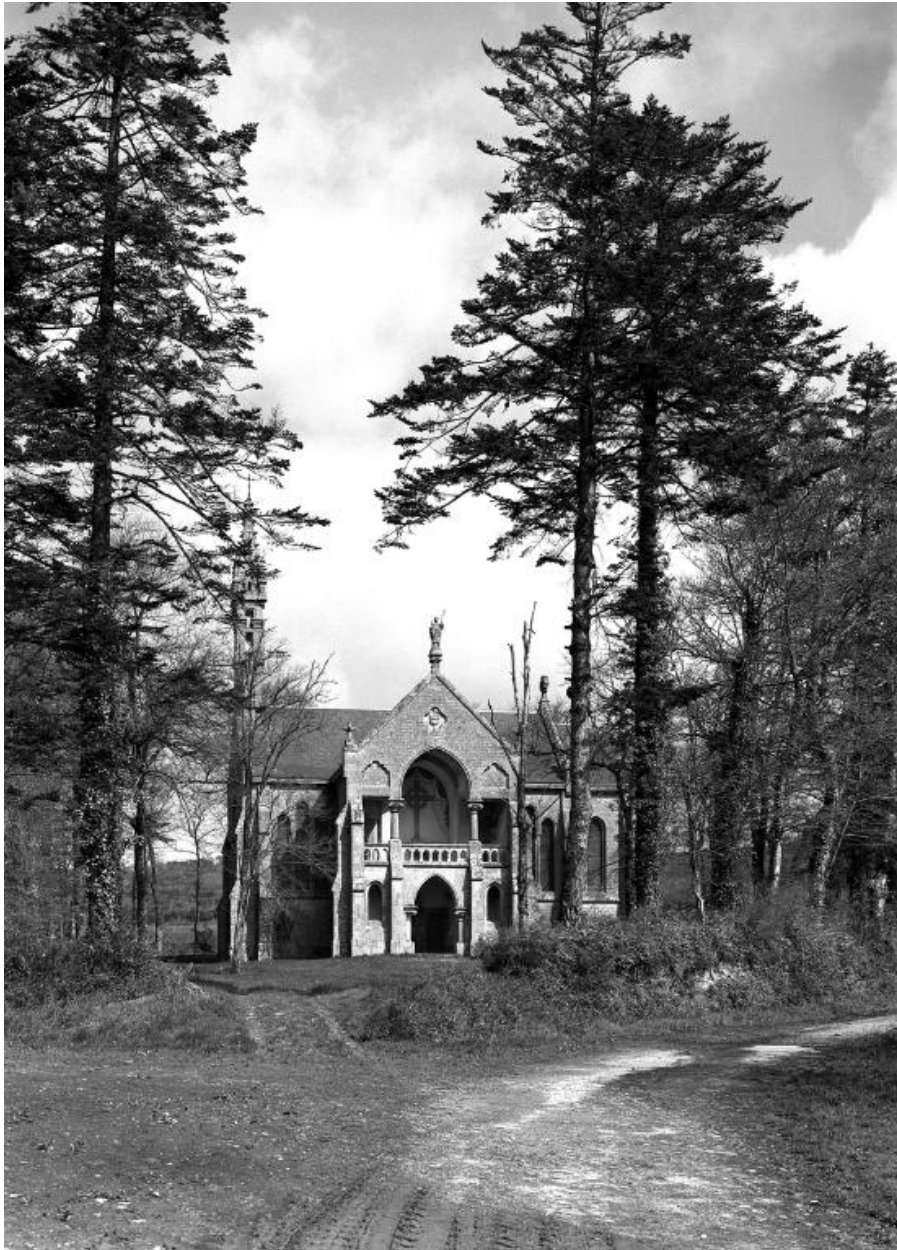
Plomodiern, chapelle Saint-Corentin :
vue de situation sud, état en 1970
Phot. François Dagorn
IVR53_19702900467V

Plomodiern, chapelle Saint-Corentin : vue de situation sud, état en 1970

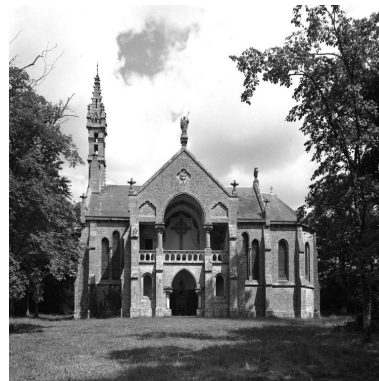
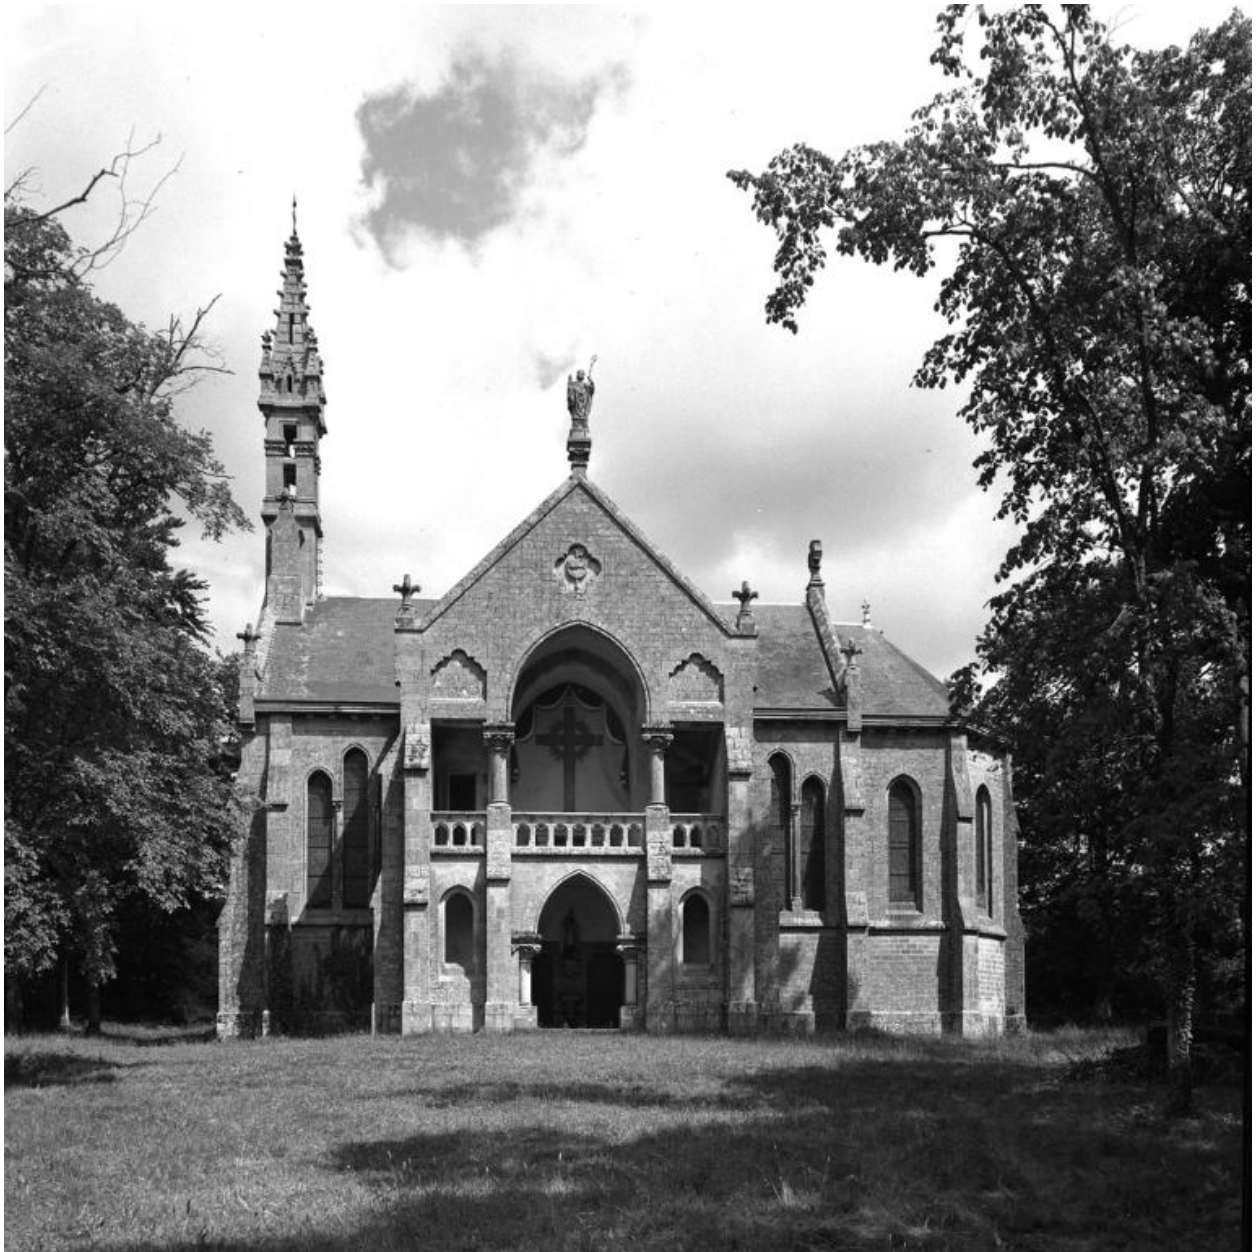
Plomodiern, chapelle Saint-
Corentin : façade sud, état en 1970
Phot. François Dagorn
IVR53_19702900468V

Plomodiern, chapelle Saint-Corentin : façade sud, état en 1970

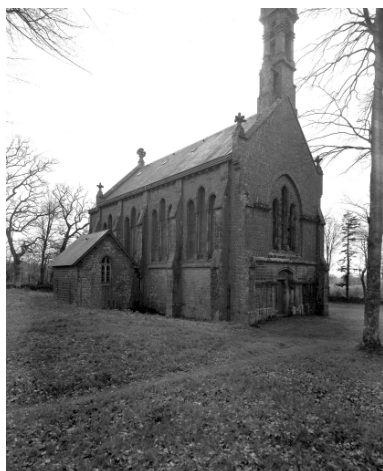
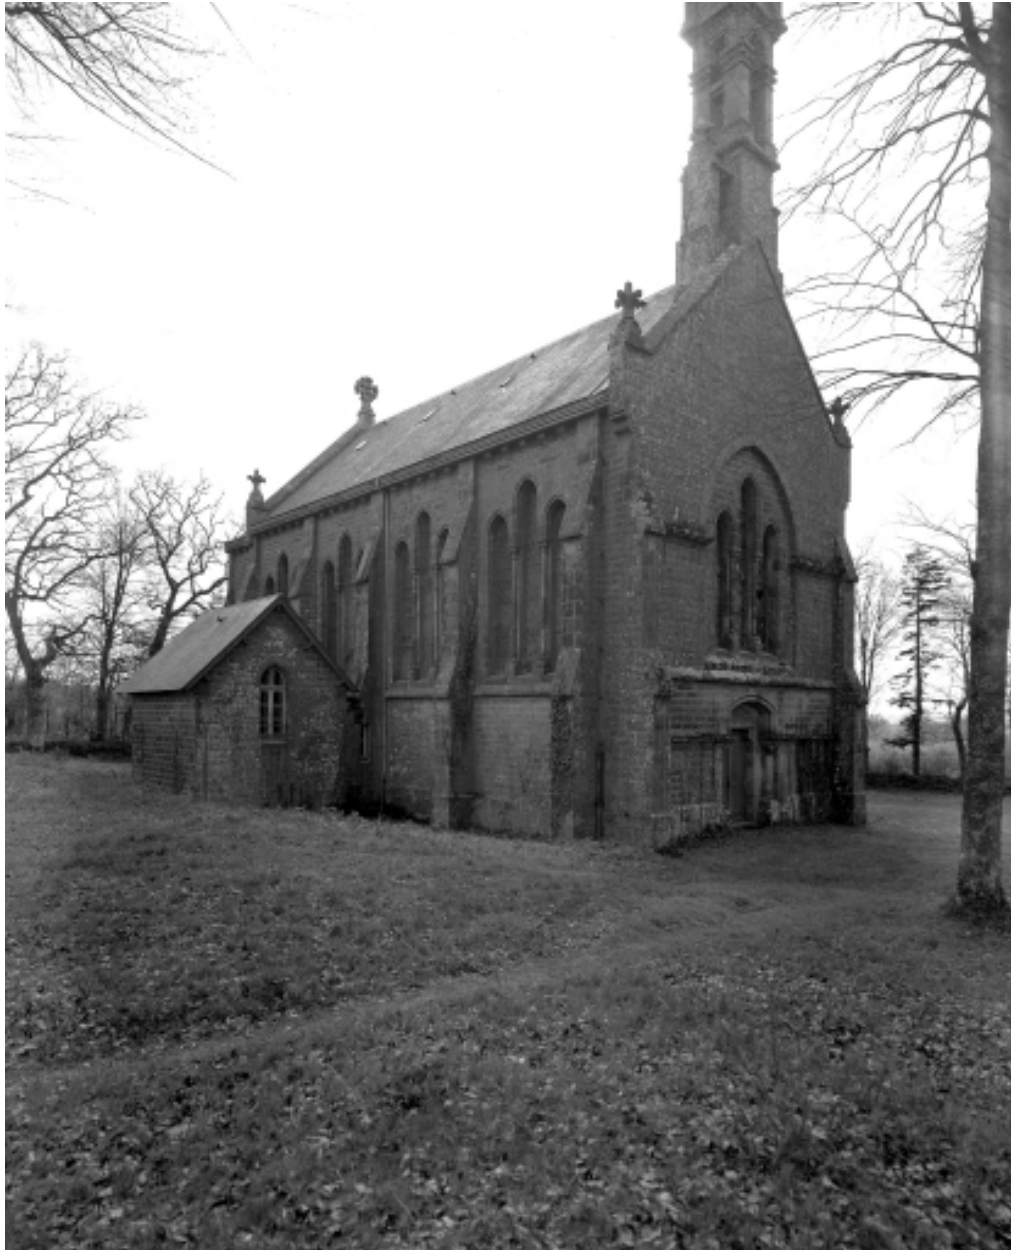
Plomodiern, chapelle Saint-Corentin :
vue générale nord-ouest, état en 1970
Phot. François Dagorn
IVR53_19702900470V

Plomodiern, chapelle Saint-Corentin : vue générale nord-ouest, état en 1970

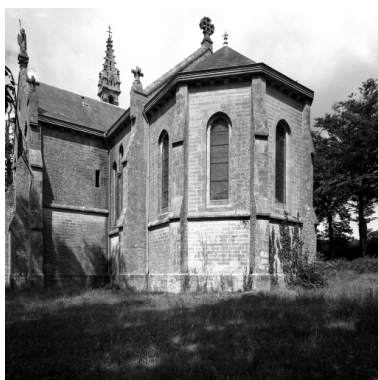
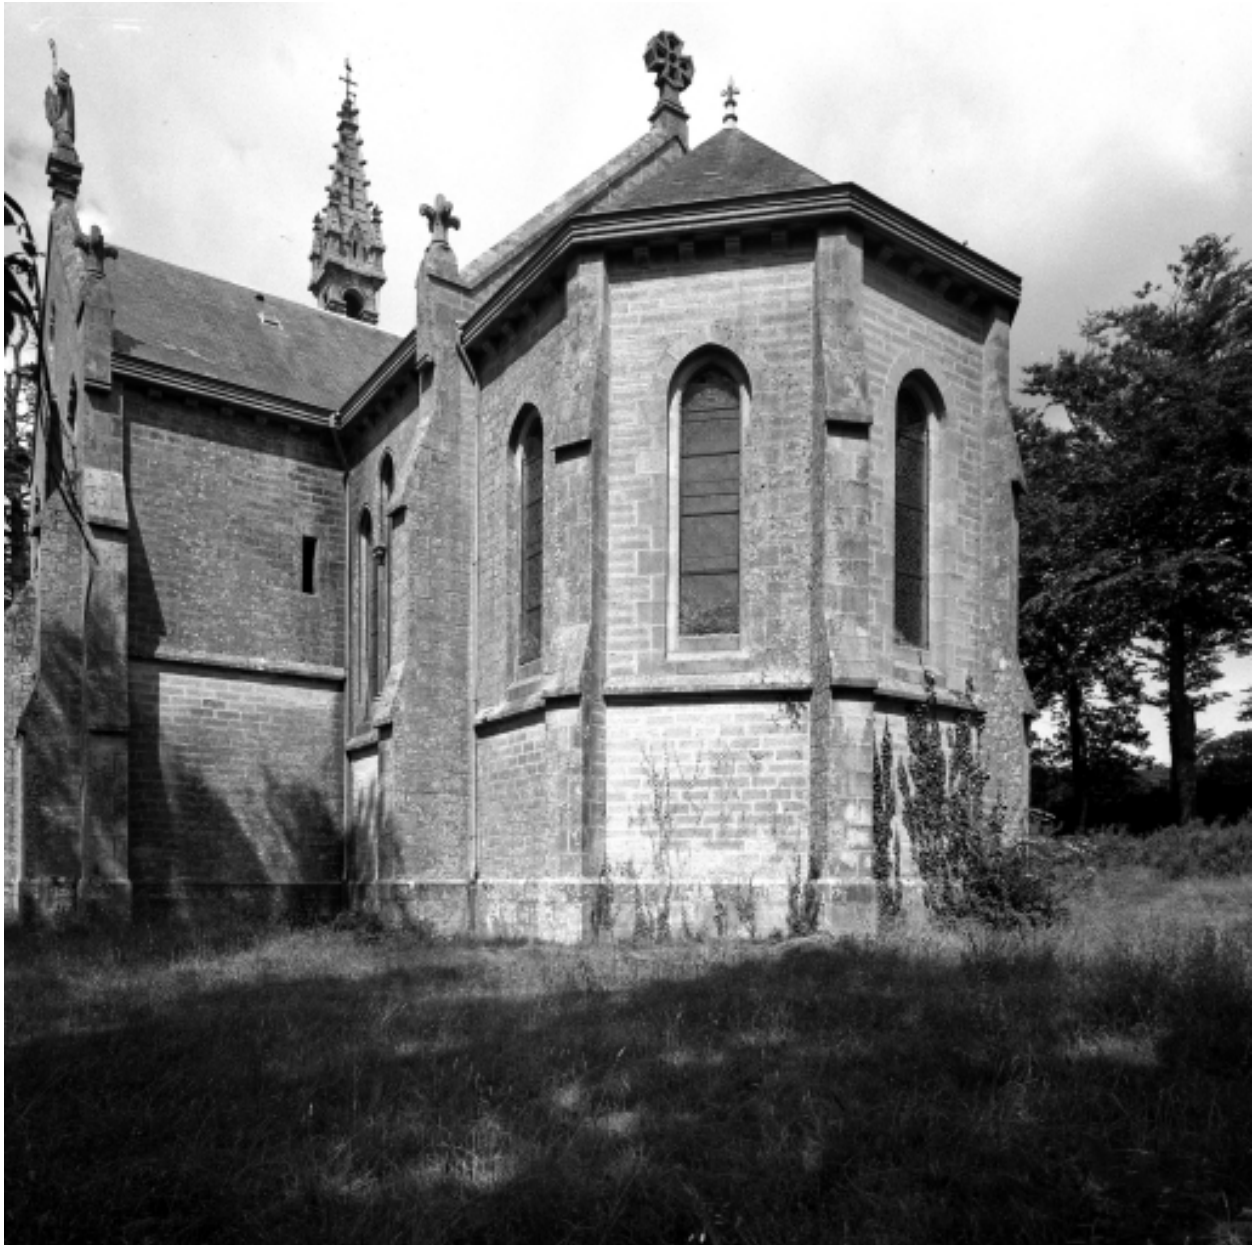
Plomodiern, chapelle Saint-
Corentin : façade est, état en 1970
Phot. François Dagorn
IVR53_19702900471V

Plomodiern, chapelle Saint-Corentin : façade est, état en 1970

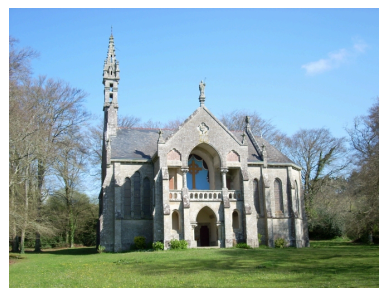
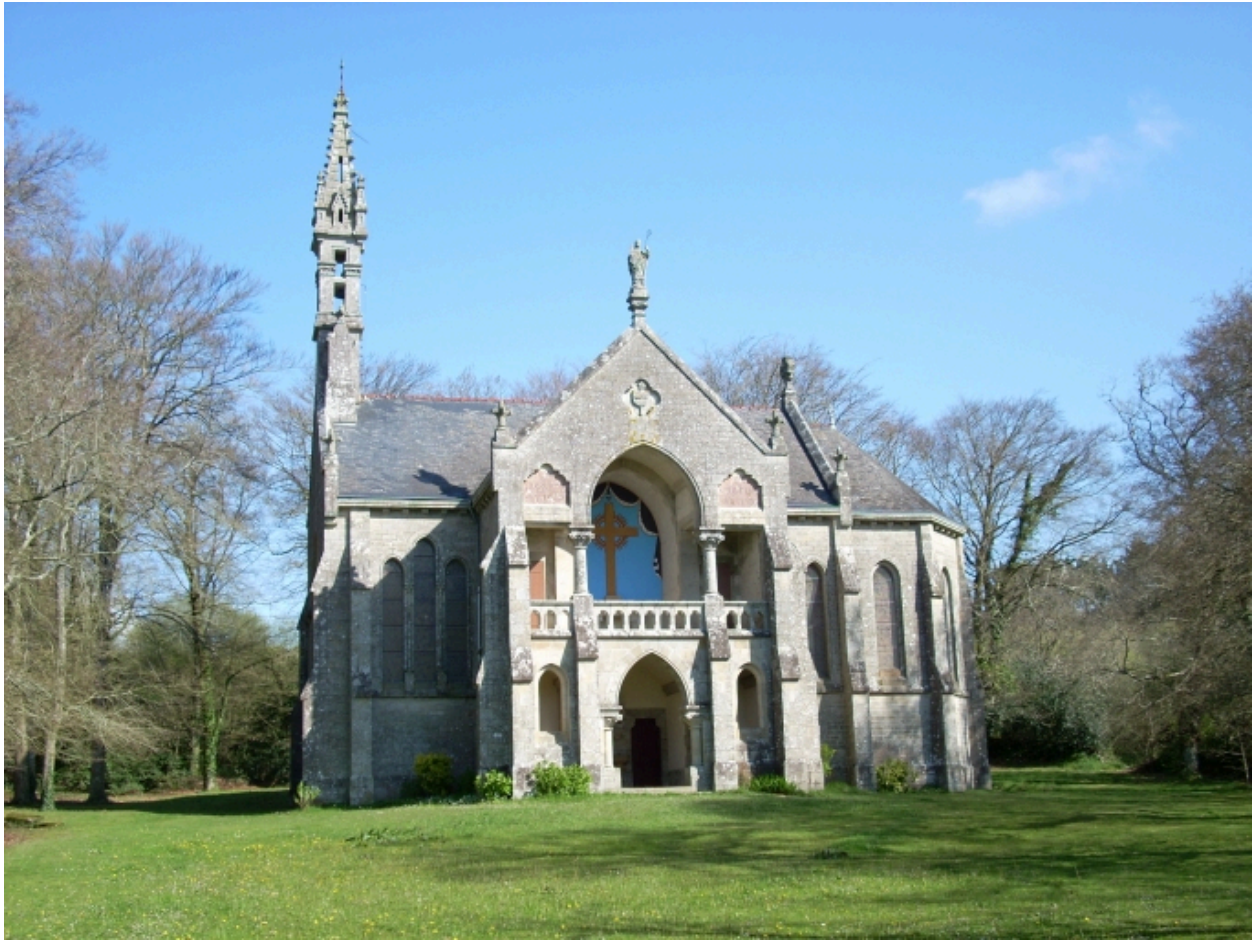
Plomodiern, chapelle Saint-
Corentin : vue générale sud
Phot. Gwénaél Fauchille
IVR53_20082905495NUCA

Plomodiern, chapelle Saint-Corentin : vue générale sud

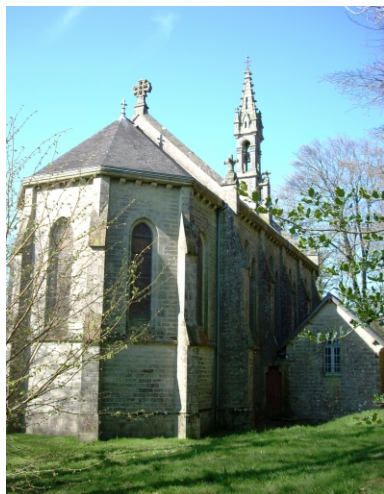
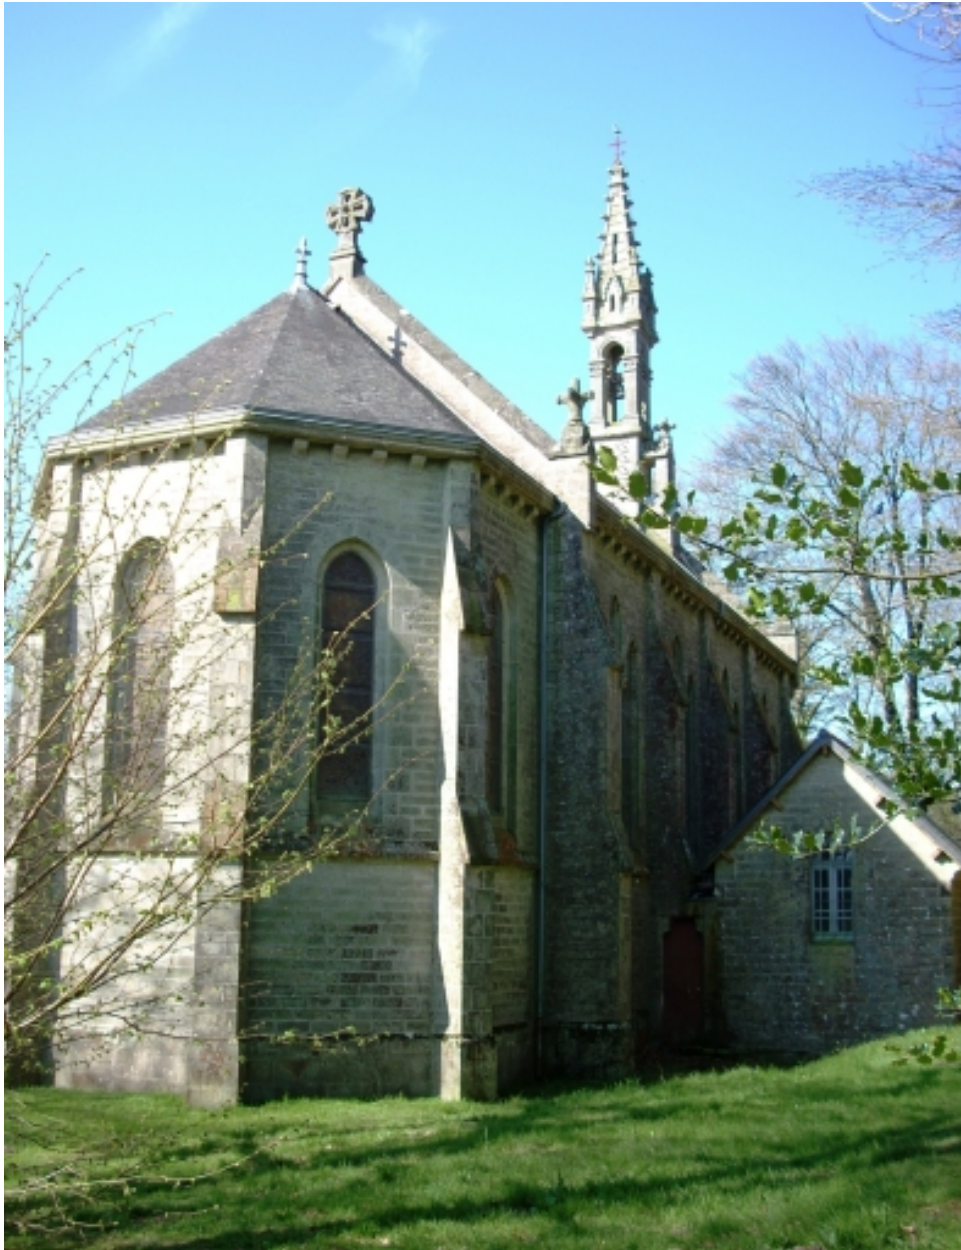
Plomodiern, chapelle Saint-Corentin : vue générale nord-est
Phot. Gwénaél Fauchille
IVR53_20082905655NUCA

Plomodiern, chapelle Saint-Corentin : vue générale nord-est

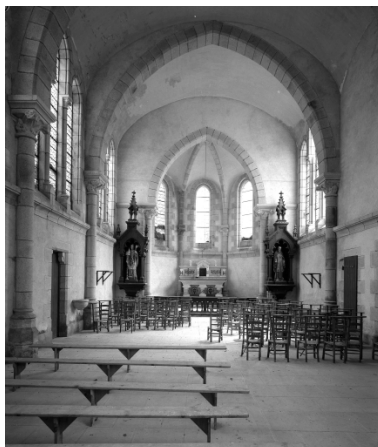
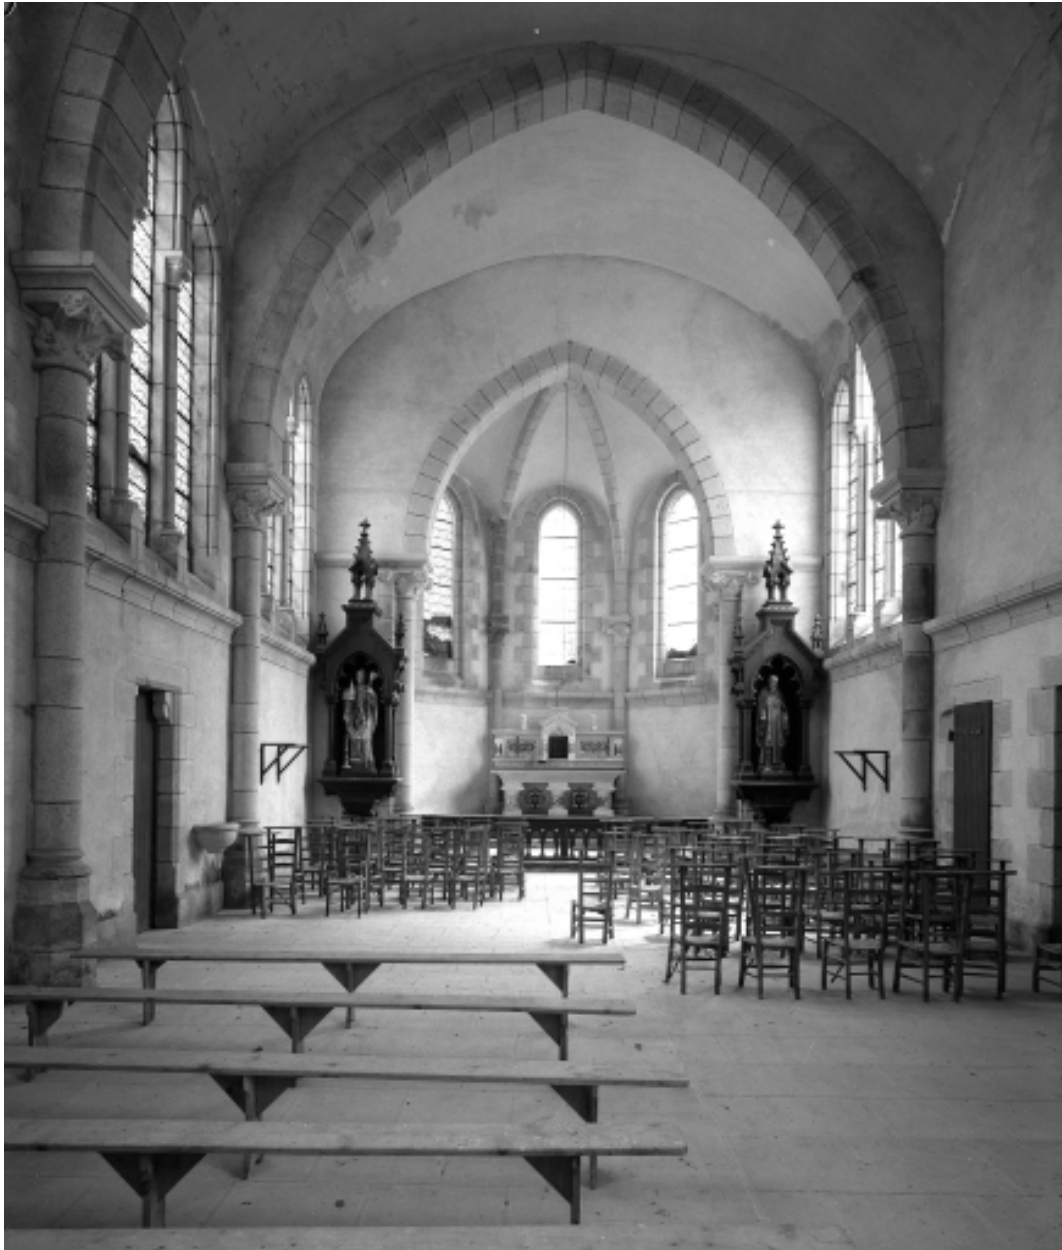
Plomodiern, chapelle Saint-Corentin : nef, vue générale vers l'est, état en 1970
Phot. François Dagorn
IVR53_19702900472V

Plomodiern, chapelle Saint-Corentin : nef, vue générale vers l'est, état en 1970

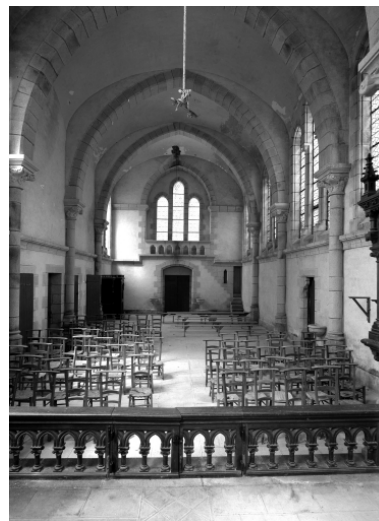
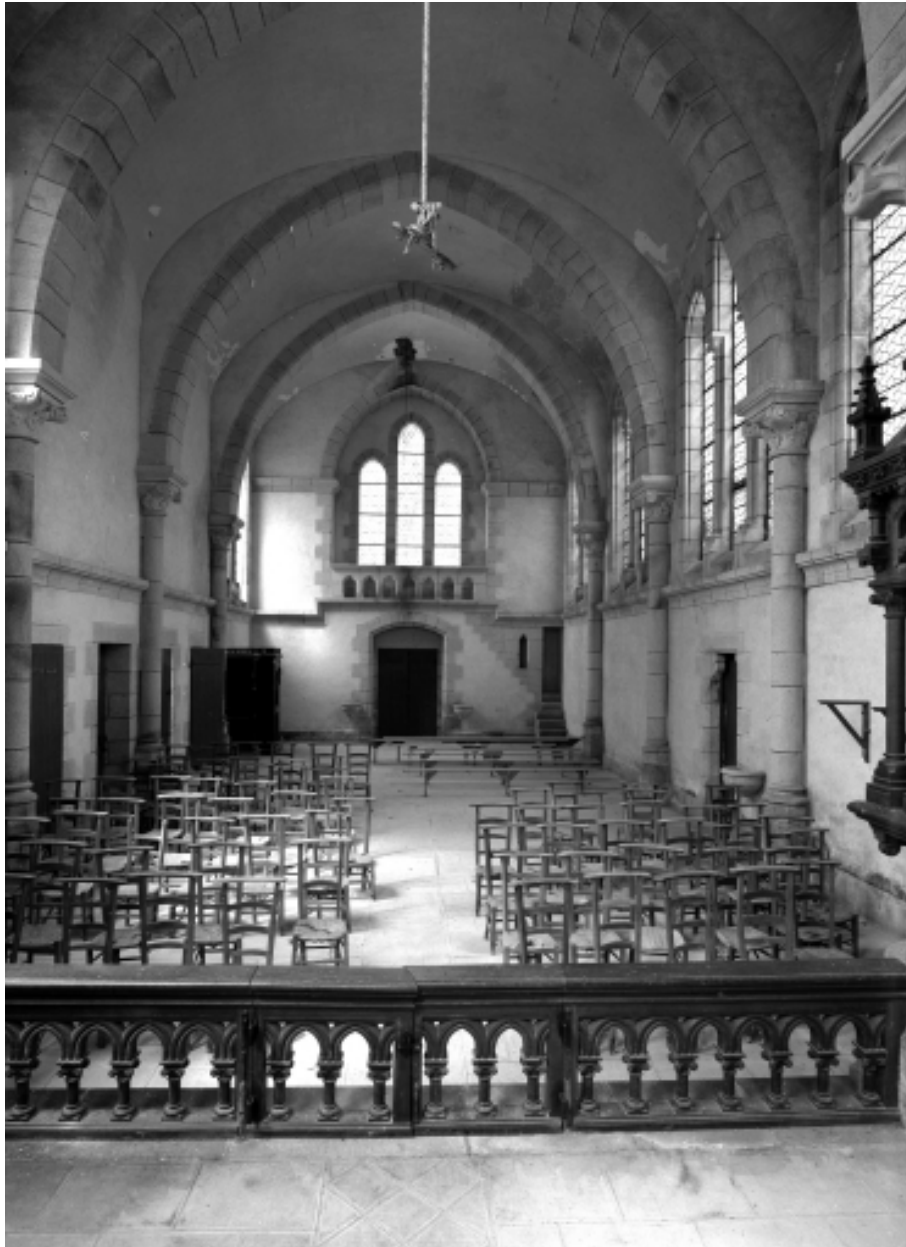
Plomodiern, chapelle Saint-Corentin : vue axiale ouest, état en 1970
Phot. François Dagorn
IVR53_19702900473V

Plomodiern, chapelle Saint-Corentin : vue axiale ouest, état en 1970

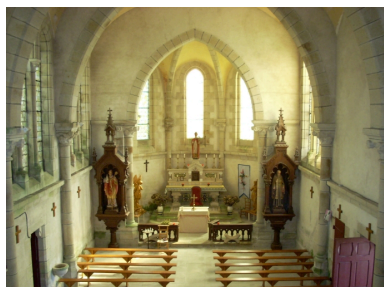
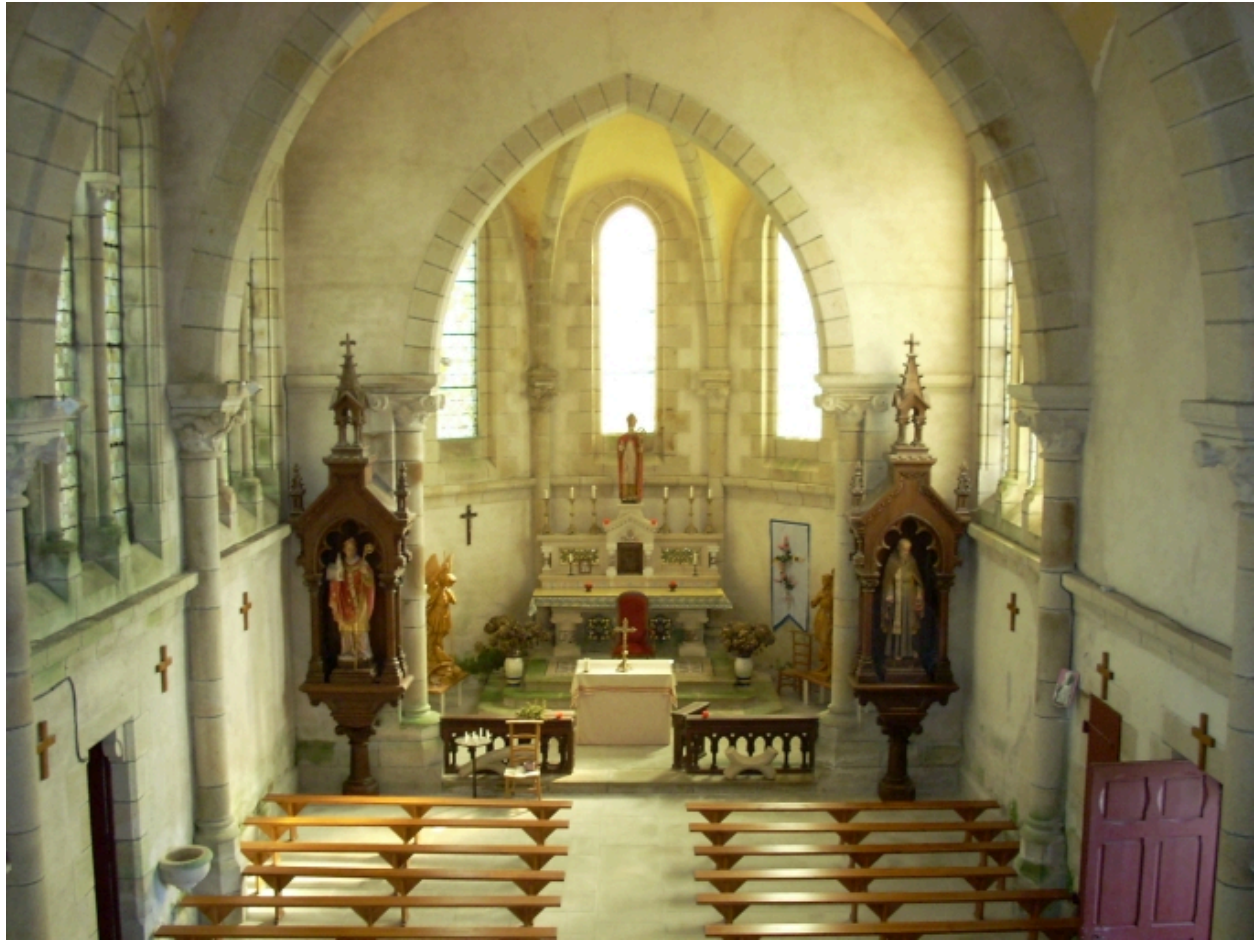
Plomodiern, chapelle Saint-Corentin : vue axiale est
Phot. Gwénaél Fauchille
IVR53_20082905496NUCA

Plomodiern, chapelle Saint-Corentin : vue axiale est

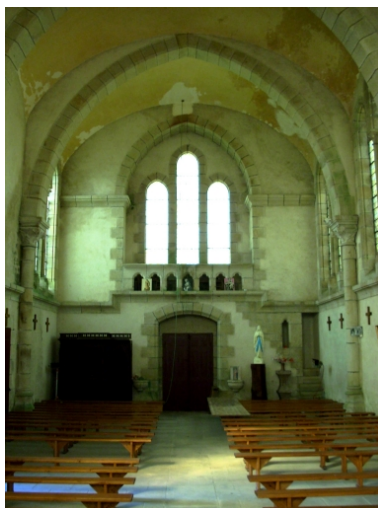
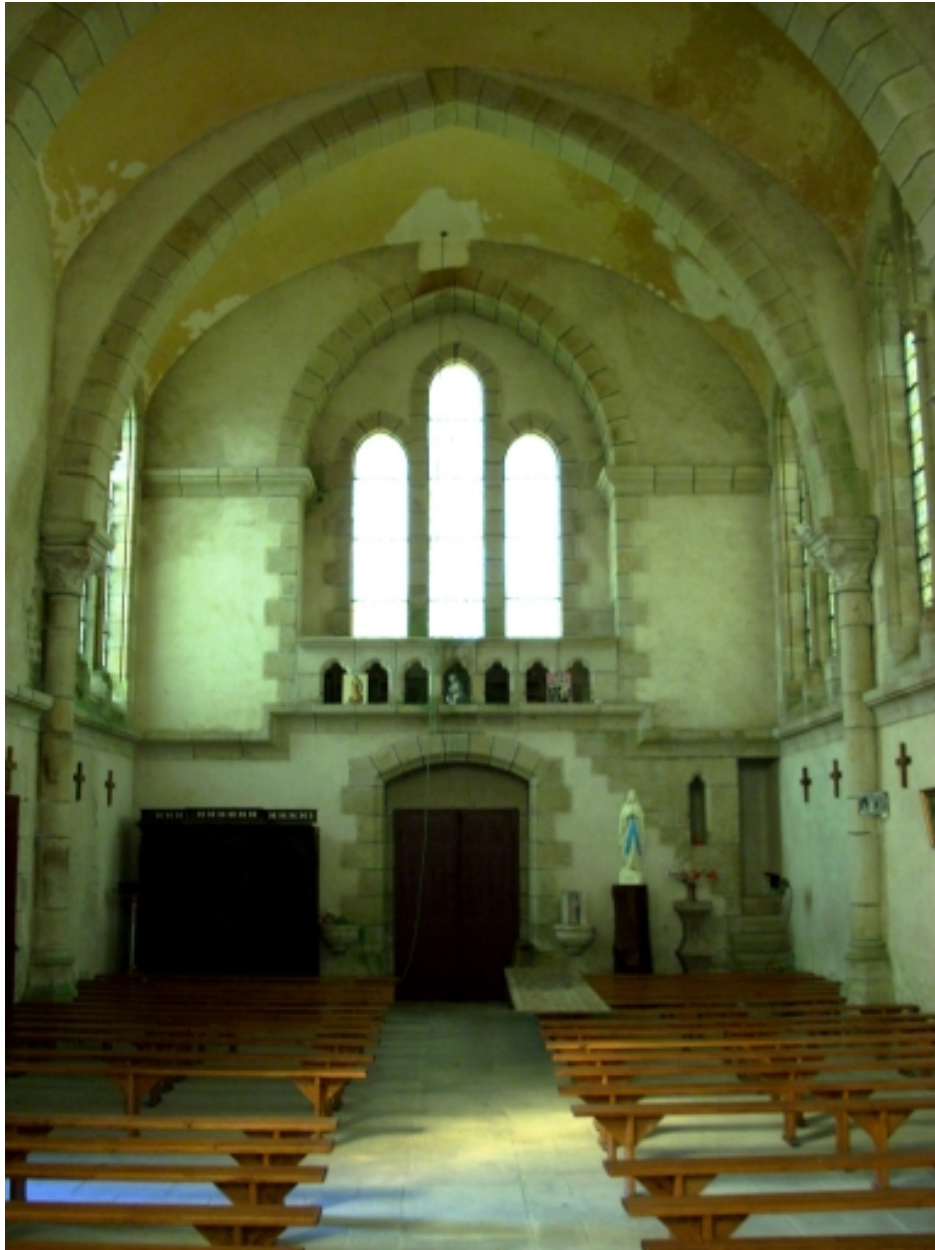
Plomodiern, chapelle Saint-Corentin : vue axiale ouest
Phot. Gwénaél Fauchille
IVR53_20082905656NUCA

Plomodiern, chapelle Saint-Corentin : vue axiale ouest
