Bretagne, Ille-et-Vilaine  
Rennes  
5 rue Jean-Baptiste-Martenot

## **Couvent, dit maison du Repentir, puis caserne du Bon-Pasteur, actuellement conseil régional, 5 rue Jean-Baptiste-Martenot (Rennes)**

Numéro de dossier : IA35022173

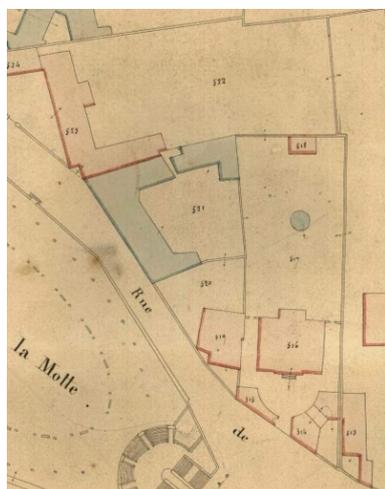
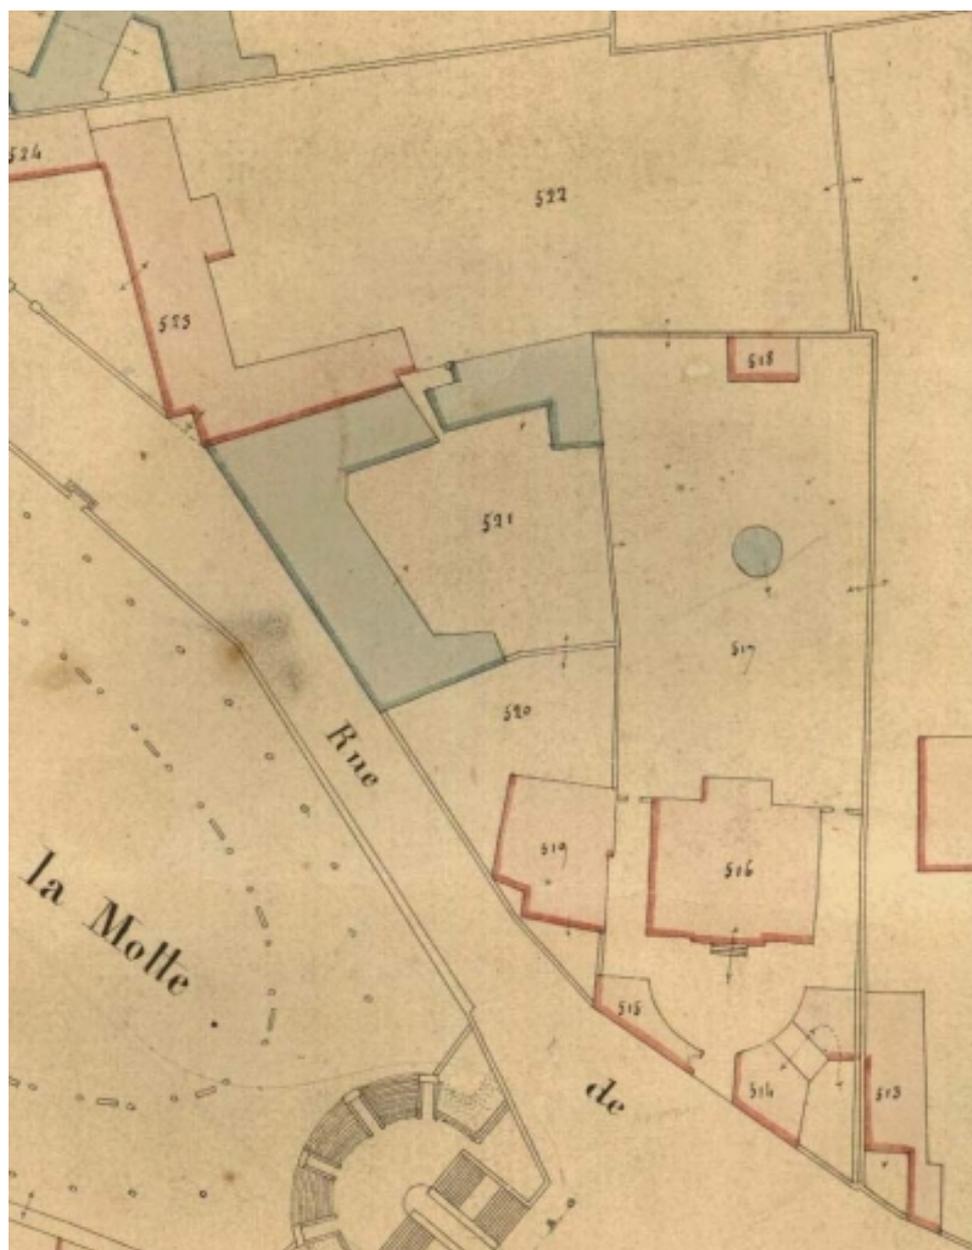
Extrait du cadastre de 1842  
Repro. Isabelle Barbedor  
IVR53\_20023516141NUCA

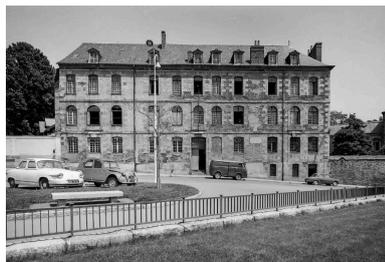
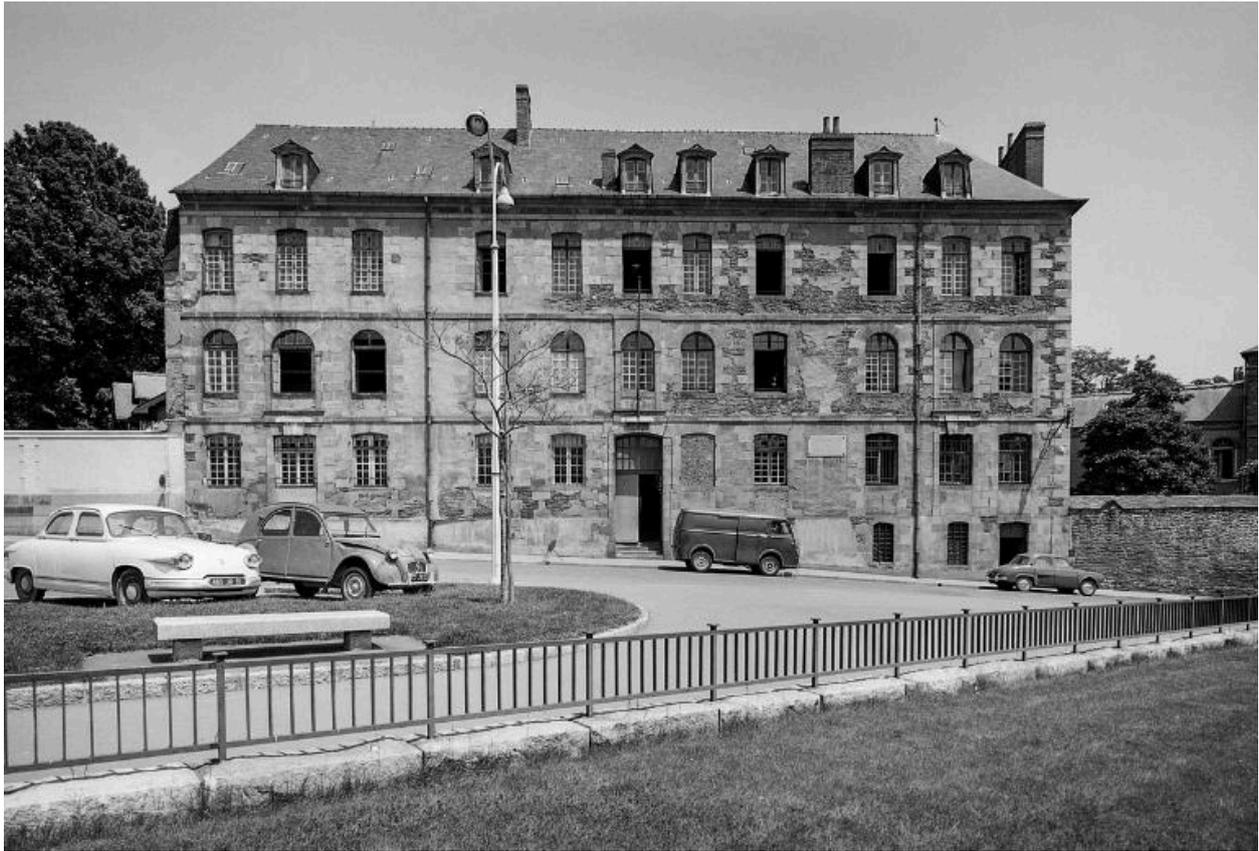
Façade sur rue avec l'alternance de 3 arcs pleins cintres puis d'un arc segmentaire, au 2ème étage. Ce couvent accueillait les filles repenties.  
Phot. François Dagorn  
IVR53\_19663500007V

Façade sur rue avec l'alternance de 3 arcs pleins cintres puis d'un arc segmentaire, au 2ème étage. Ce couvent accueillait les filles repenties.

corps,est composée de trois groupe des travées : cinq travées au milieu et deux groupes de trois travées aux deux extrémités. Le premier étage se distingue par l'emploi dans chacune de ces trois sections de trois baies en plein cintre qui se démarquent des baies en arc segmentaire du reste de la façade, la baie médiane étant une porte-fenêtre à balcon de fer forgé.

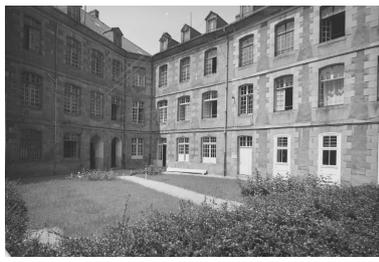
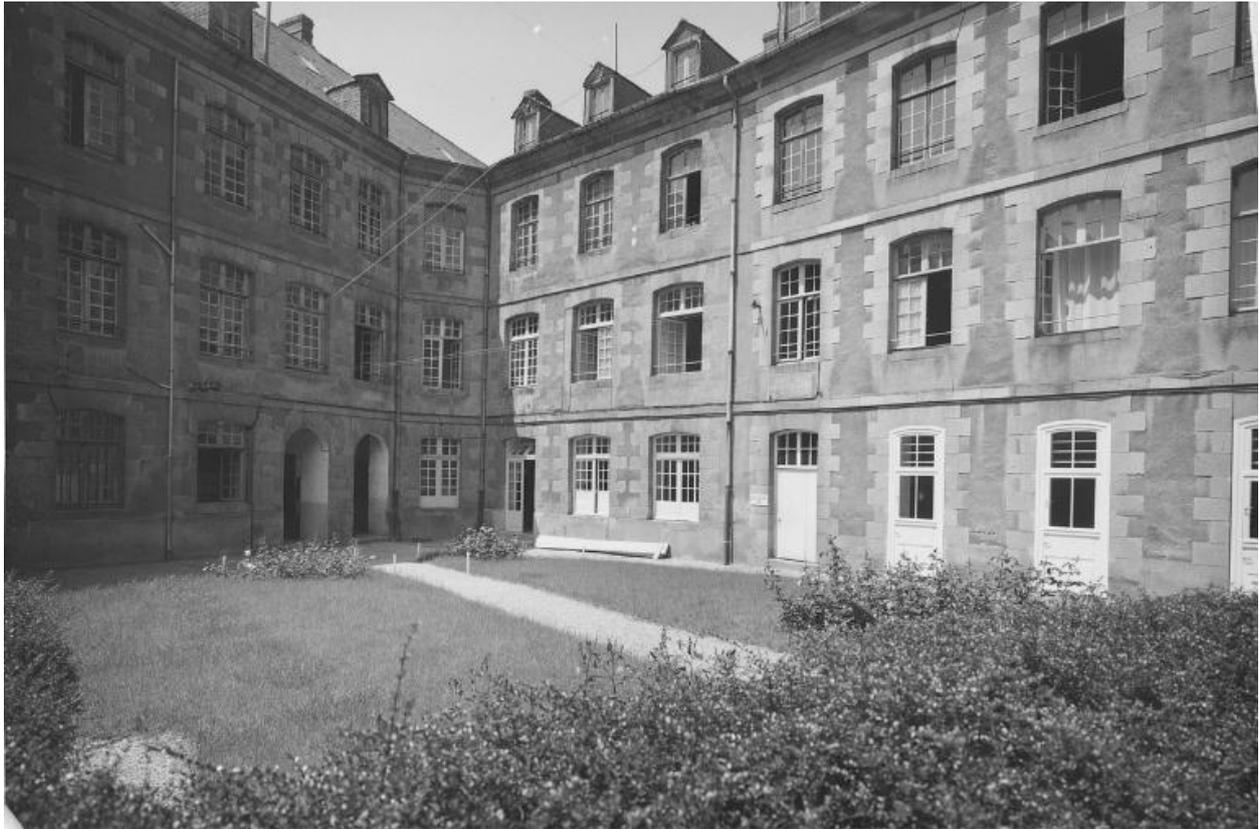
L'aile de droite a été détruite. Les arcs segmentaires de fenêtres sont des caractéristiques du 18ème siècle.  
Phot. François Dagorn  
IVR53\_19663500008V

L'aile de droite a été détruite. Les arcs segmentaires de fenêtres sont des caractéristiques du 18ème siècle.

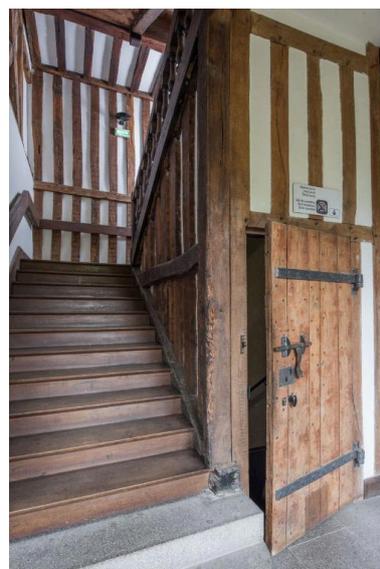
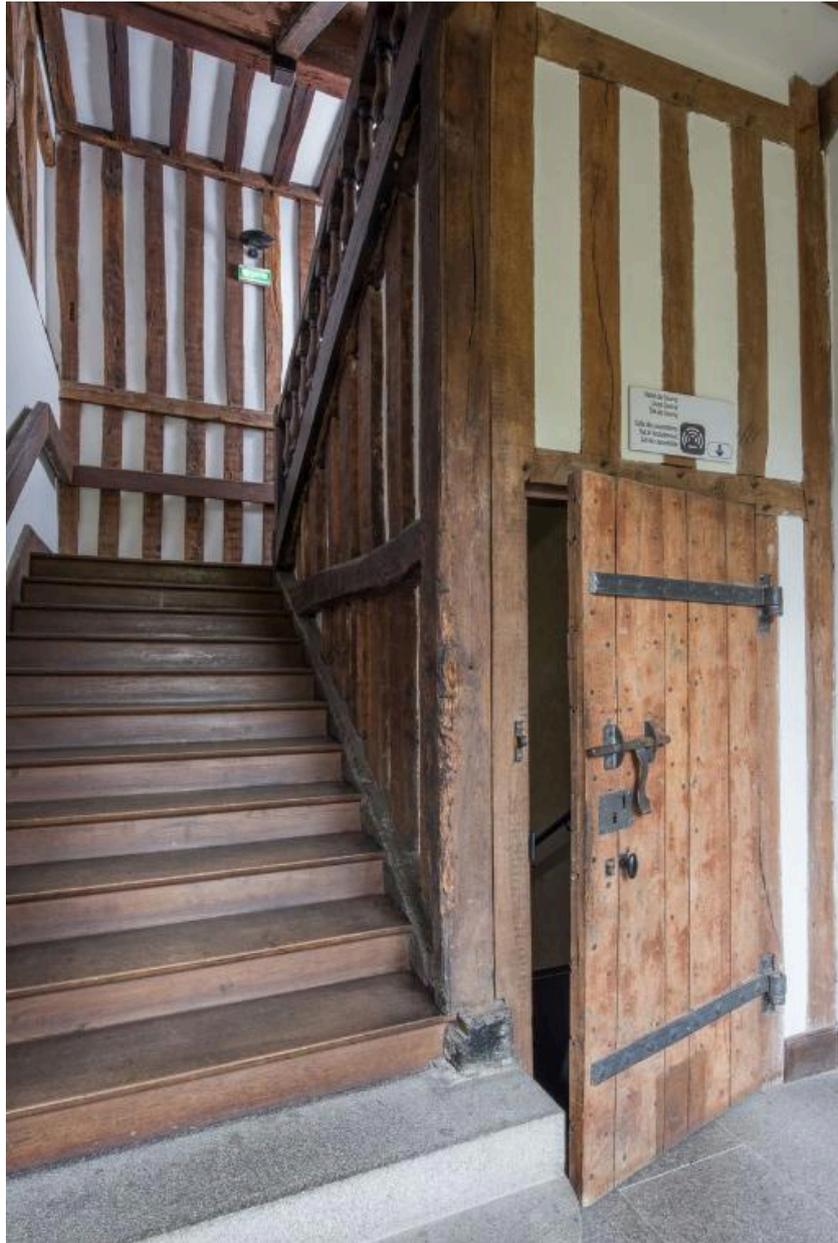
Intérieur, cage de l'escalier central en pan de bois  
Phot. Charlotte Barraud  
IVR53\_20213500282NUCA

Intérieur, cage de l'escalier central en pan de bois

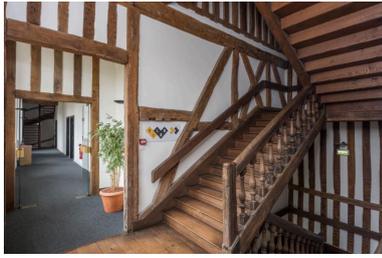
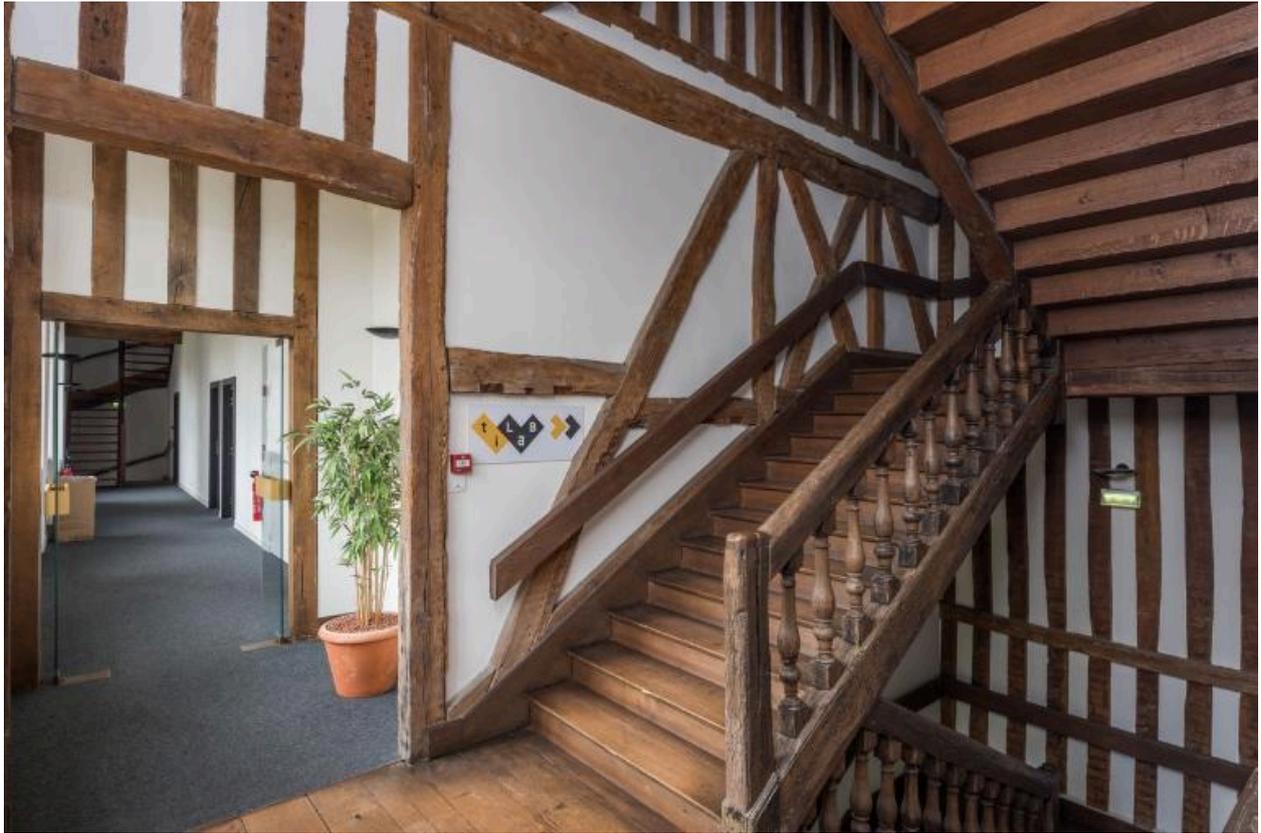
Intérieur, cage de l'escalier  
central en pan de bois  
Phot. Charlotte Barraud  
IVR53\_20213500283NUCA

Intérieur, cage de l'escalier central en pan de bois

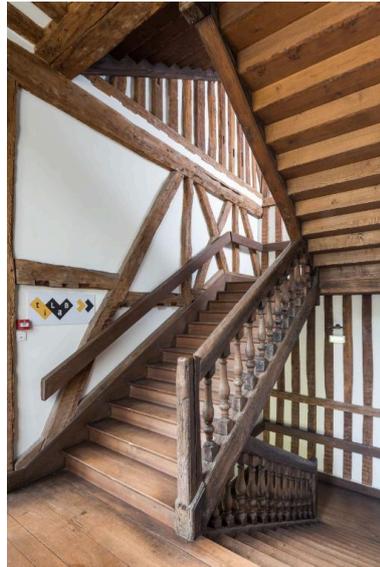
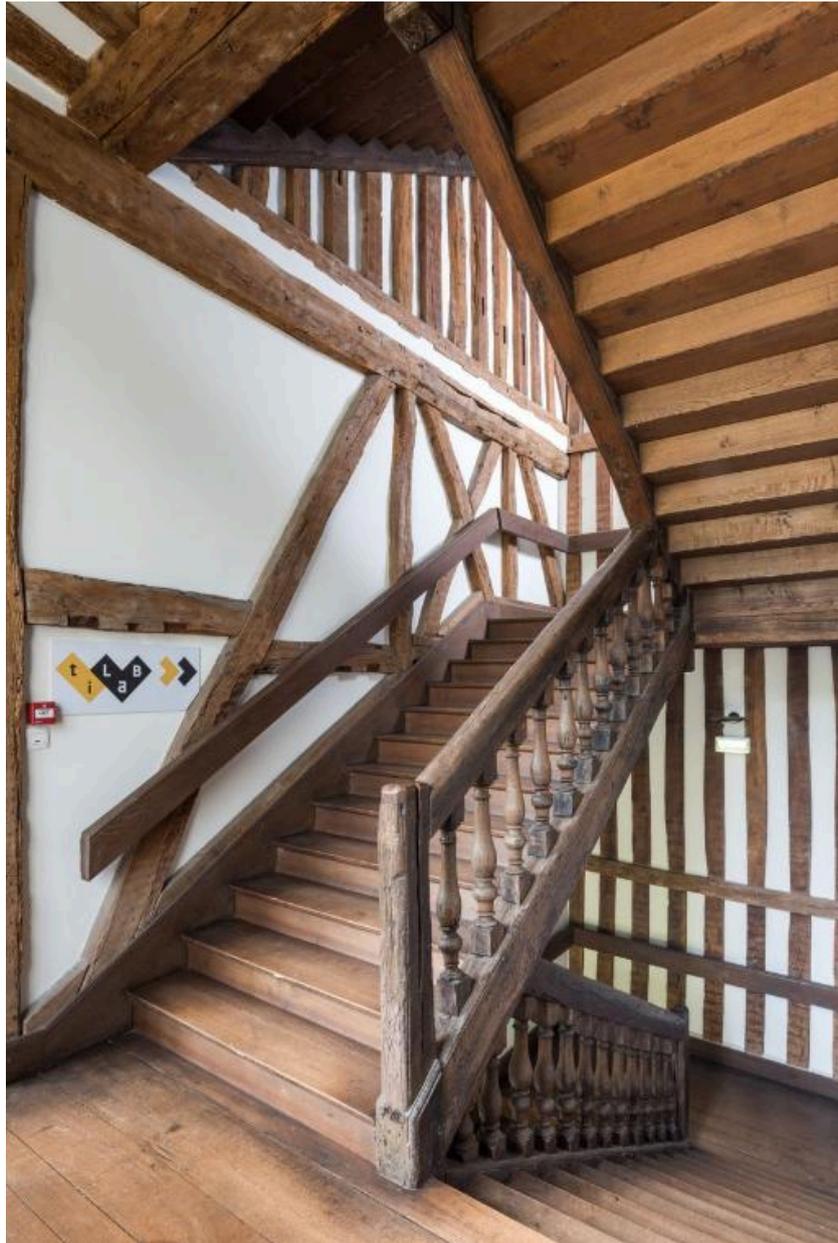
Intérieur, cage de l'escalier  
central en pan de bois  
Phot. Charlotte Barraud  
IVR53\_20213500284NUCA

Intérieur, cage de l'escalier central en pan de bois
