Couvent, dit maison du Repentir, puis caserne du Bon Pasteur, actuellement Région Bretagne, 5 rue Jean-Baptiste-Martenot (Rennes)

Numéro de dossier : IA35022173

Cadre de l'étude : inventaire topographique Rennes, enquête thématique départementale Les couvents féminins rennais sous la Révolution française (1789-1820)

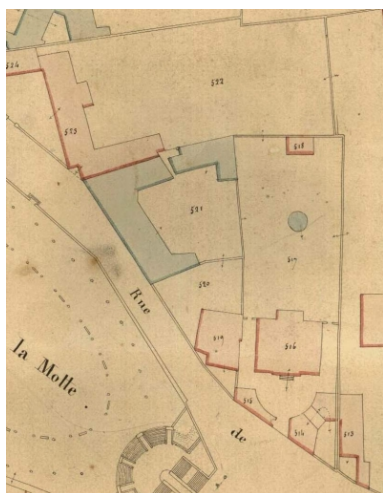
Extrait du cadastre de 1842
Repro. Isabelle Barbedor
IVR53_20023516141NUCA

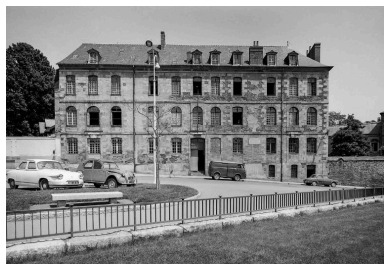
Façade sur rue avec l'alternance de 3 arcs pleins cintres puis d'un arc segmentaire, au 2ème étage. Ce couvent accueillait les filles repenties.
Phot. François Dagorn
IVR53_19663500007V

La façade sur le contour de la Motte, comprend un rez-de-chaussée sur caves, deux étages carrés et un étage de comble éclairé par des lucarnes en bois. Les niveaux sont séparés par des bandeaux de granite. L'élévation dépourvue d'avant-corps, est composée de trois groupes de travées : cinq travées au milieu et deux groupes de trois travées aux deux extrémités. Le premier étage se distingue par l'emploi dans chacune de ces trois sections de trois baies en plein cintre qui se démarquent des baies en arc segmentaire du reste de la façade, la baie médiane étant une porte-fenêtre à balcon de fer forgé.

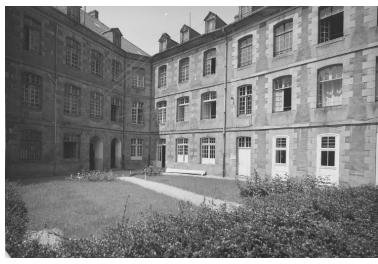
L'aile de droite a été détruite. Les arcs segmentaires de fenêtres sont des caractéristiques du 18ème siècle.
Phot. François Dagorn
IVR53_19663500008V

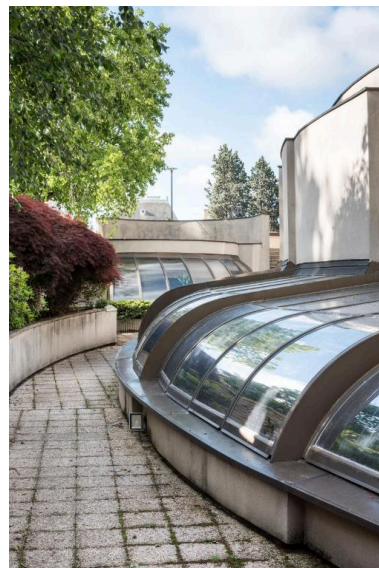
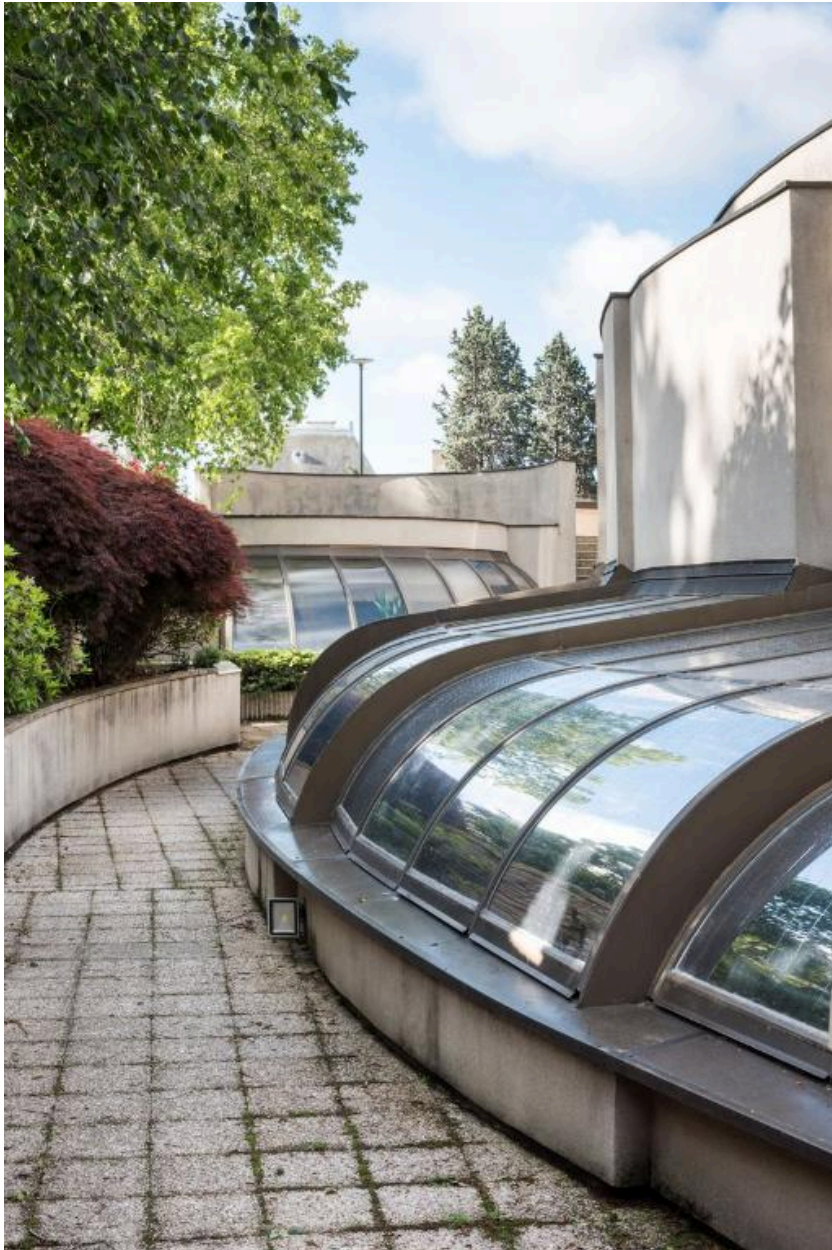
La verrière de la salle des assemblées de la Région depuis la cour du Bon Pasteur
Phot. Charlotte Barraud
IVR53_20213500265NUCA

La verrière de la salle des assemblées de la Région depuis la cour du Bon Pasteur

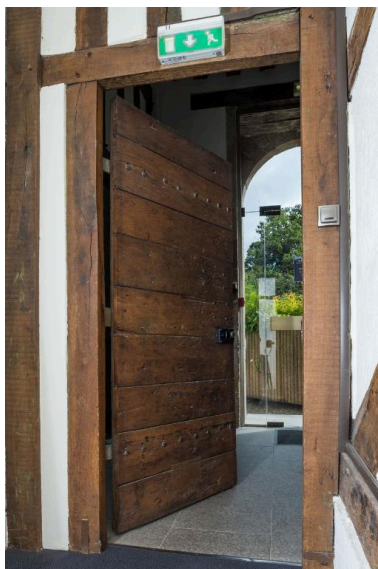
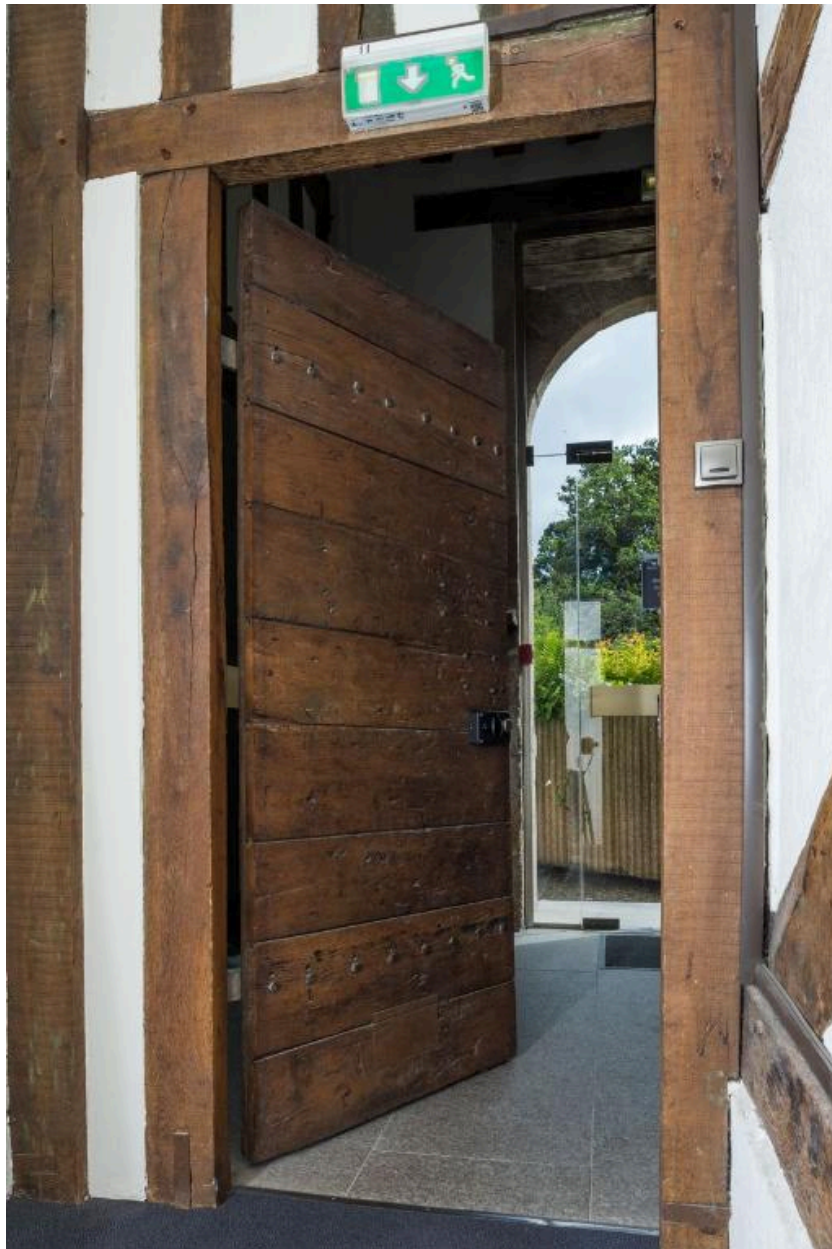
Intérieur, ancienne porte de la cage d'escalier
Phot. Charlotte Barraud
IVR53_20213500281NUCA

Intérieur, ancienne porte de la cage d'escalier

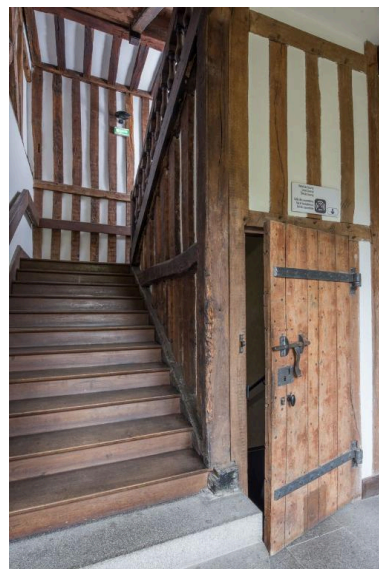
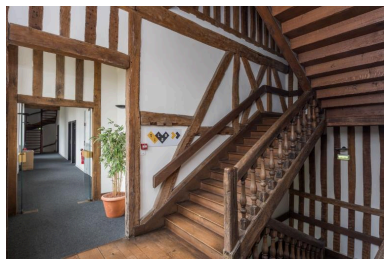
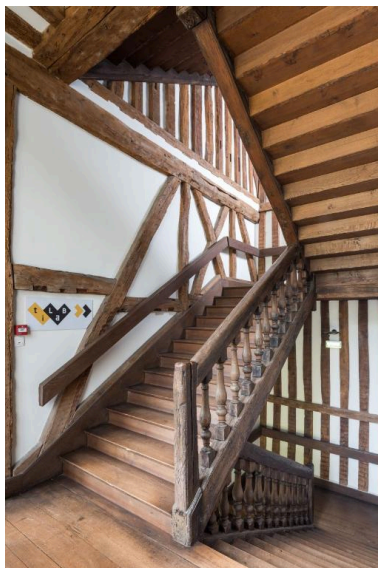
Intérieur, cage de l'escalier central en pan de bois
Phot. Charlotte Barraud
IVR53_20213500282NUCA

Intérieur, cage de l'escalier
central en pan de bois
Phot. Charlotte Barraud
IVR53_20213500283NUCA

Intérieur, cage de l'escalier
central en pan de bois
Phot. Charlotte Barraud
IVR53_20213500284NUCA

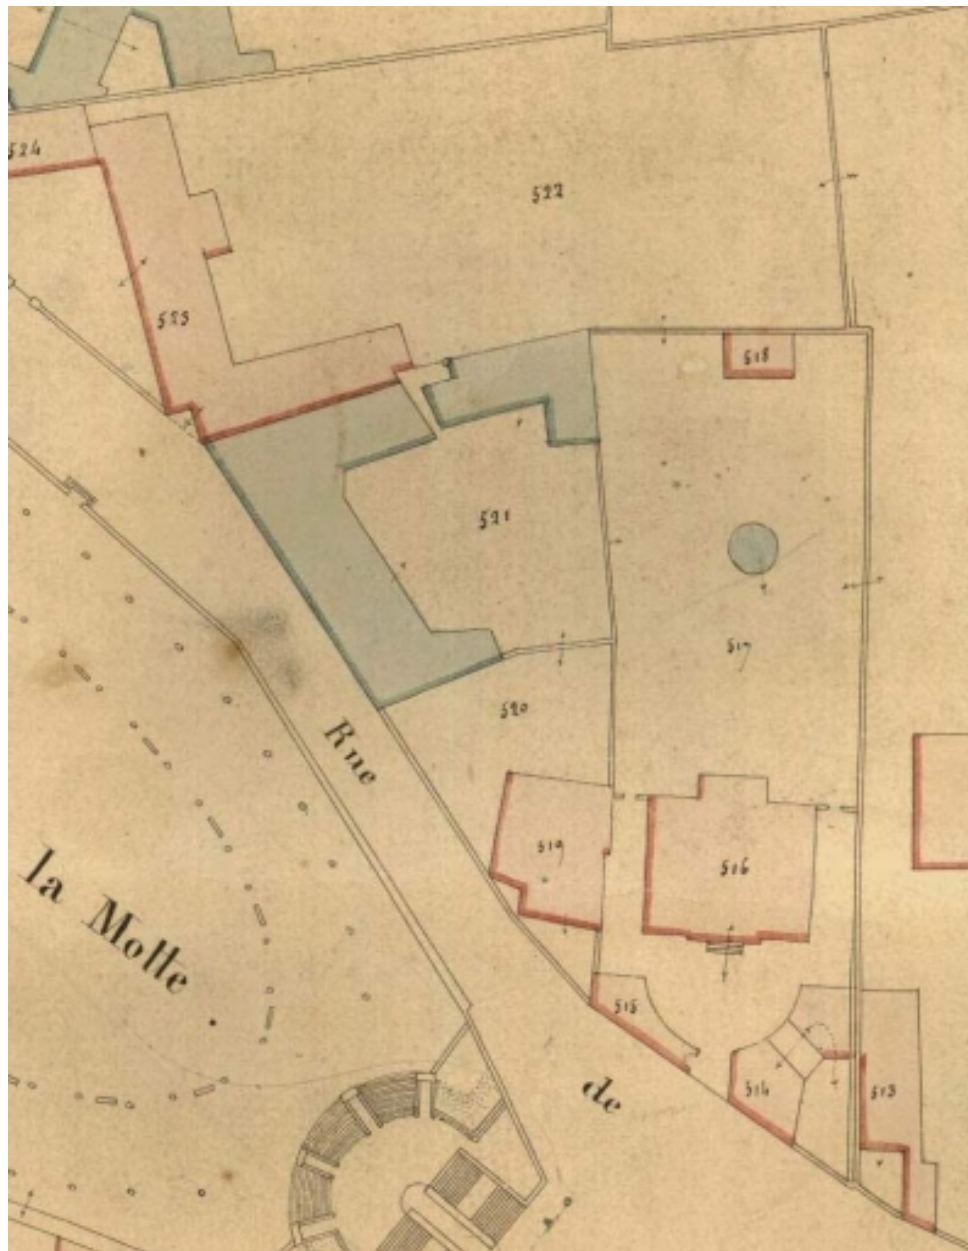
IVR53_20023516141NUCA

Extrait du cadastre de 1842

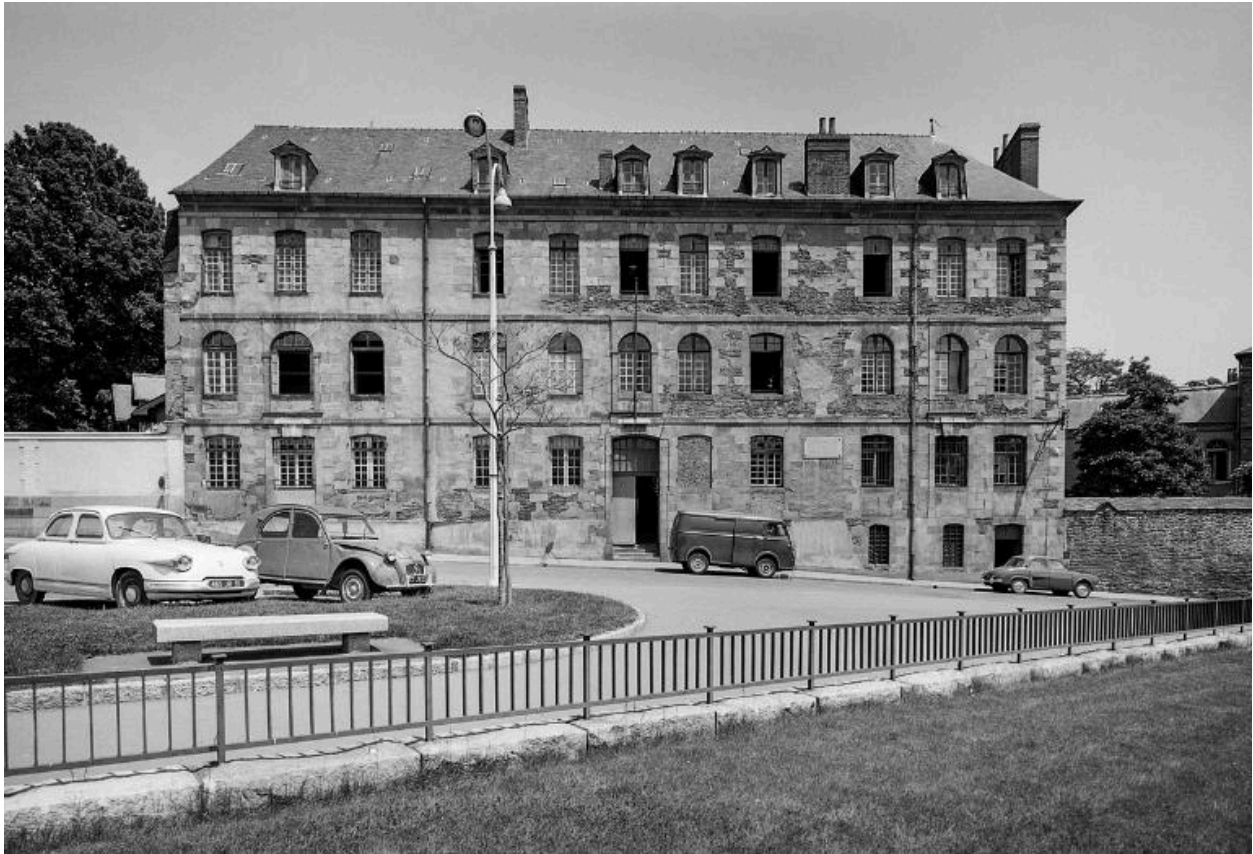
IVR53_19663500007V

Façade sur rue avec l'alternance de 3 arcs pleins cintres puis d'un arc segmentaire, au 2ème étage. Ce couvent accueillait les filles repenties.

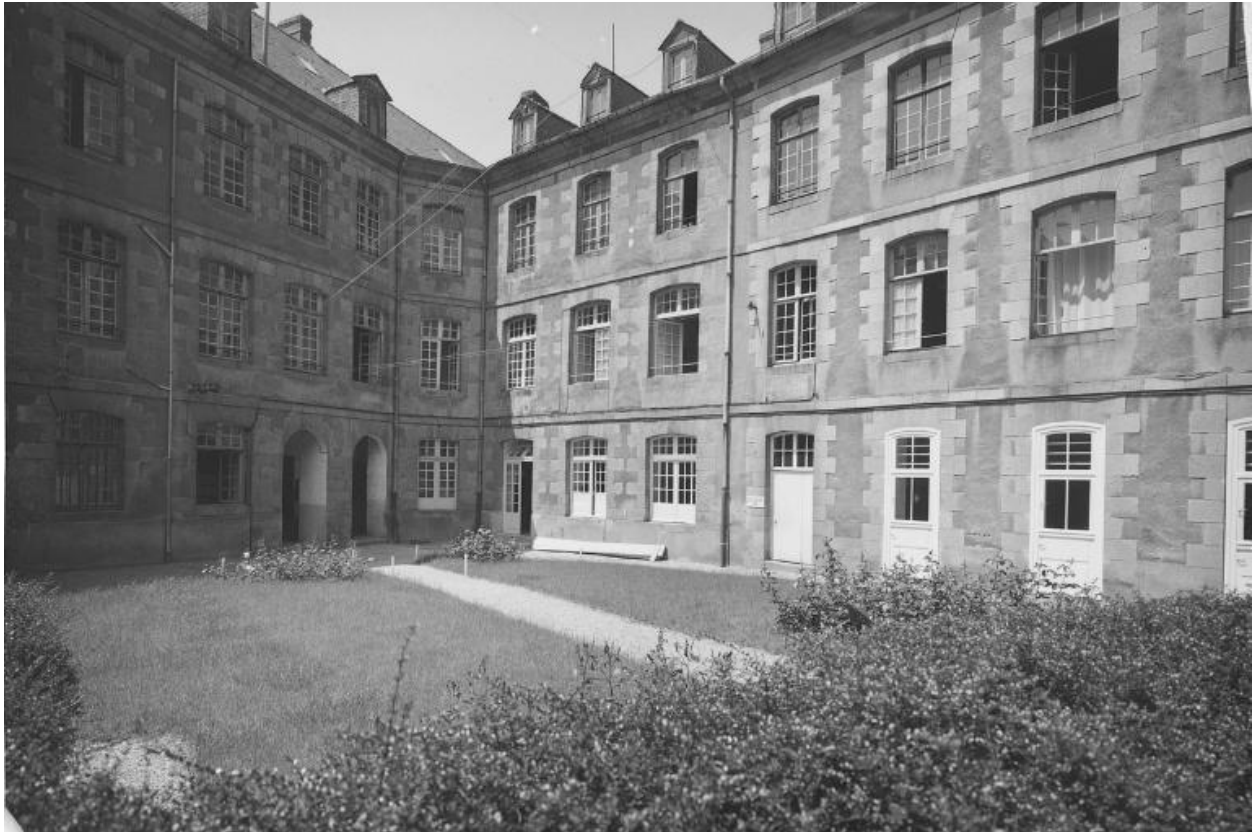
IVR53_19663500008V

L'aile de droite a été détruite. Les arcs segmentaires de fenêtres sont des caractéristiques du 18ème siècle.

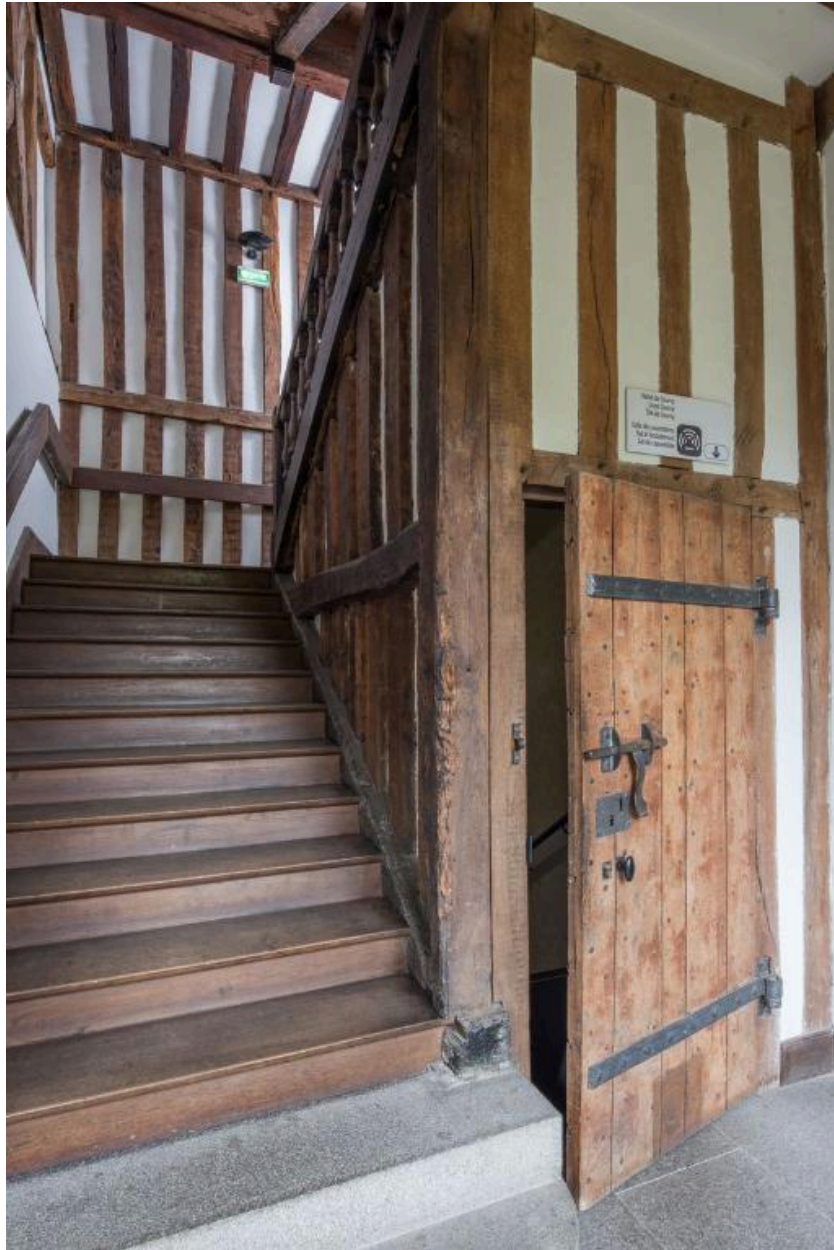
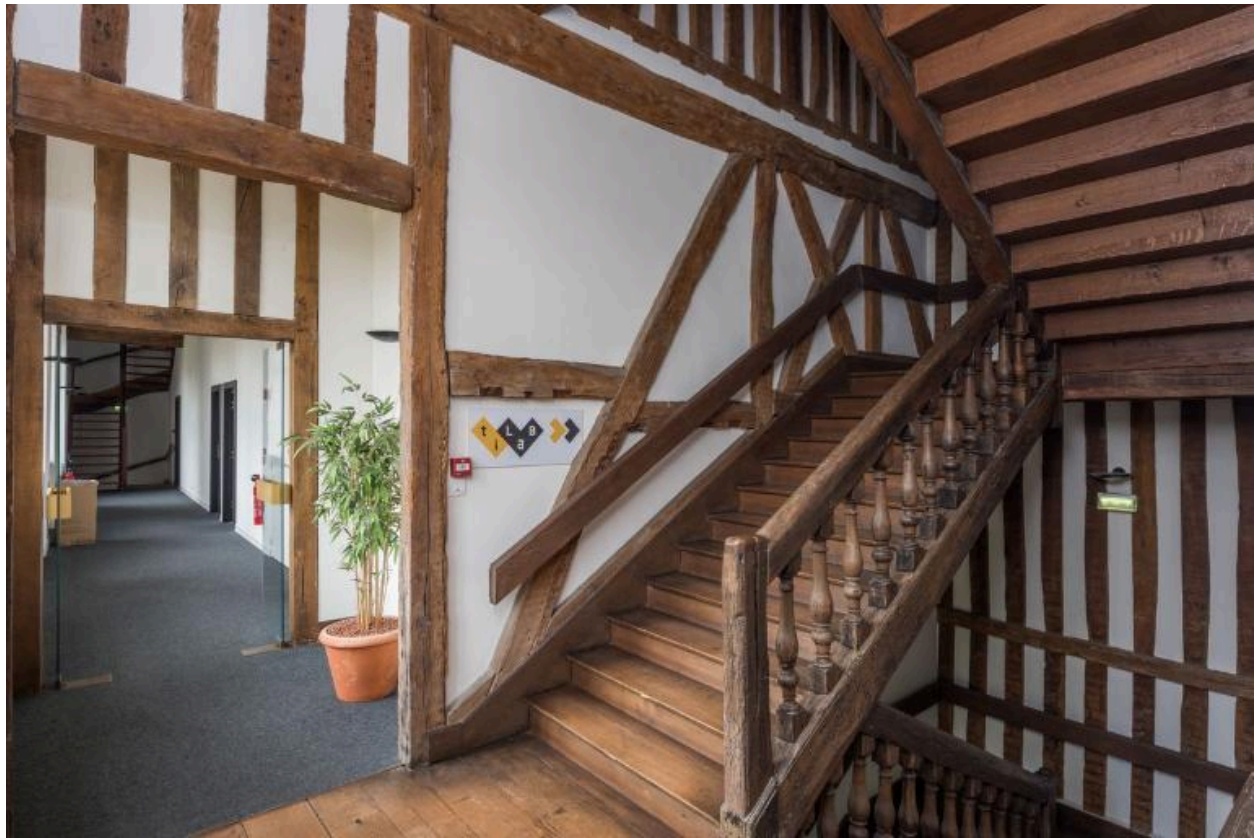
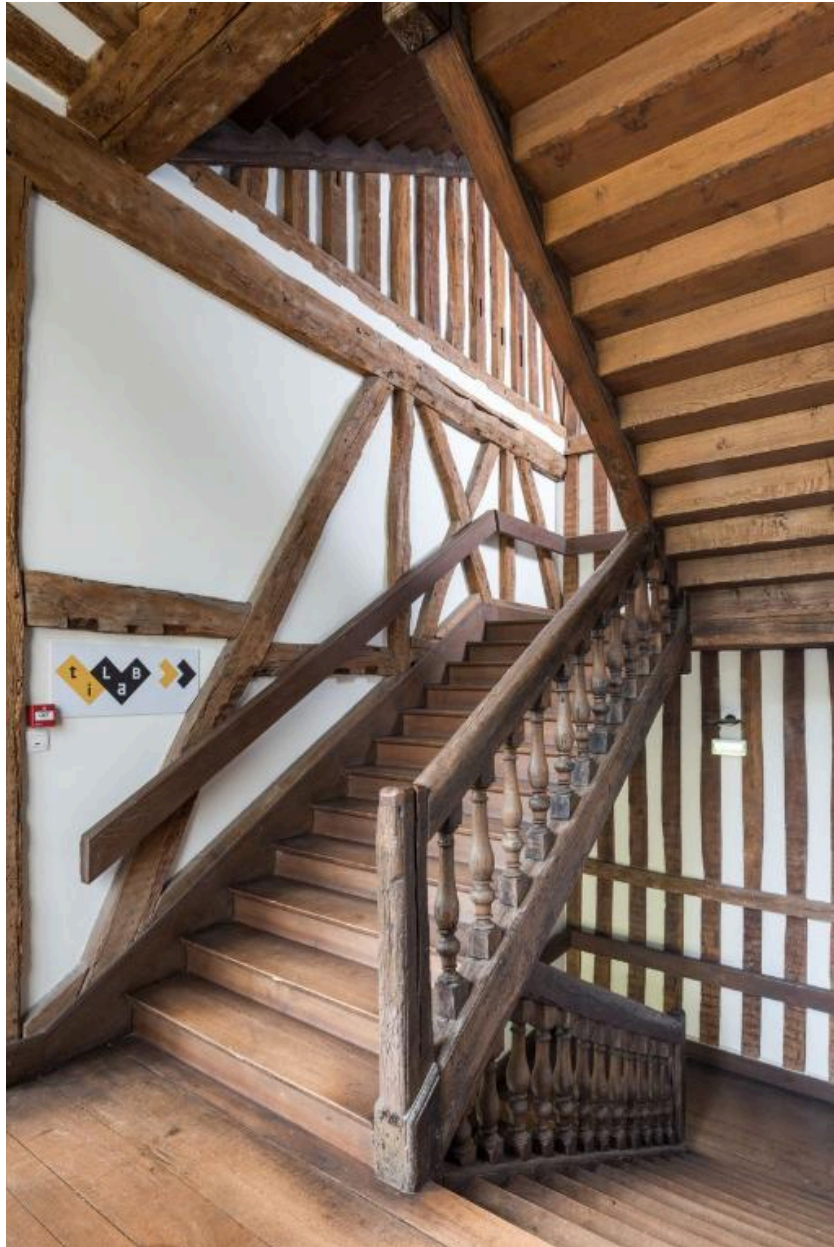
Intérieur, cage de l'escalier central en pan de bois
