Bretagne, Morbihan
Caudan

Presbytère (Caudan)

Numéro de dossier : IA56002006
Date de l'enquête initiale : 1998
Date(s) de rédaction : 1999
Cadre de l'étude : inventaire topographique
Degré d'étude : étudié

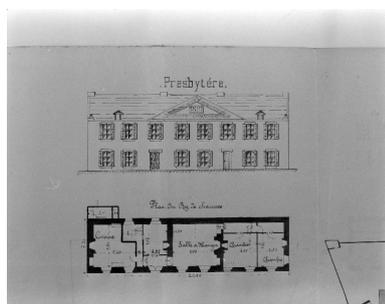
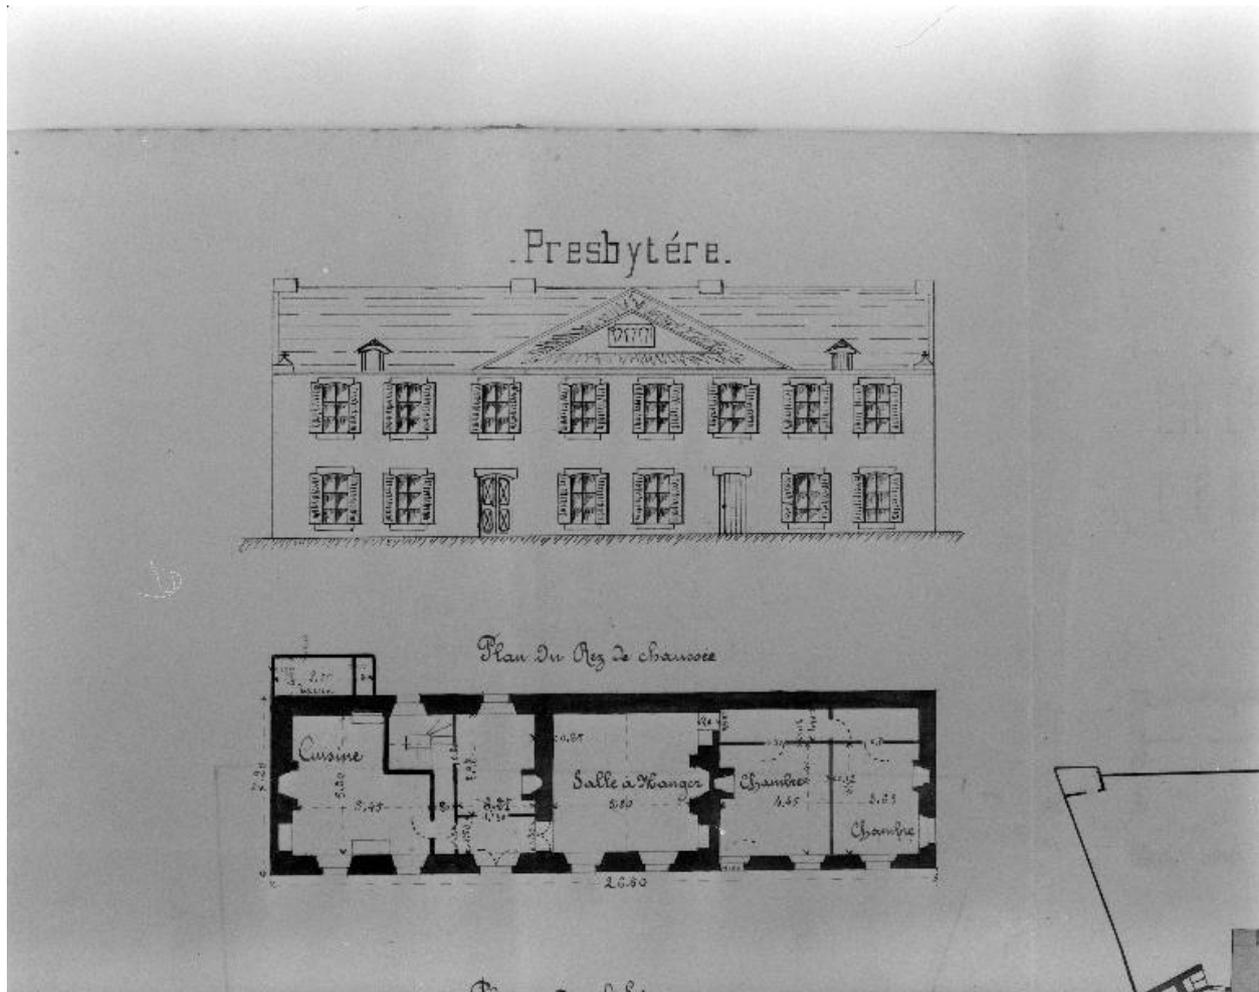
Phot. Bernard Bègne
IVR53_19995600591X

Aliénation du presbytère et de ses dépendances. Elévation sud et plan au sol du rez-de-chaussée. Lorient, 23 mars 1908.

La façade sud du presbytère est percée de dix huit ouvertures dont deux portes et deux lucarnes formant au total huit travées. Au nord, les ouvertures sont réduites à six dont une porte. Une citerne destinée à recevoir les eaux de pluie est située contre la façade nord. Sous l'ancien bâtiment se trouvait une cave. Le fronton situé au milieu de la façade est couvert d'un toit en bâtière..

Un fronton en bois surplombe les quatre travées centrales de la façade sud.

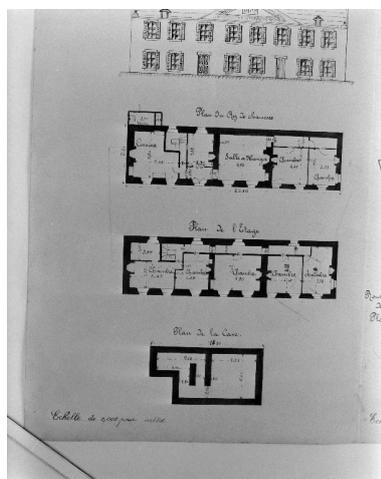
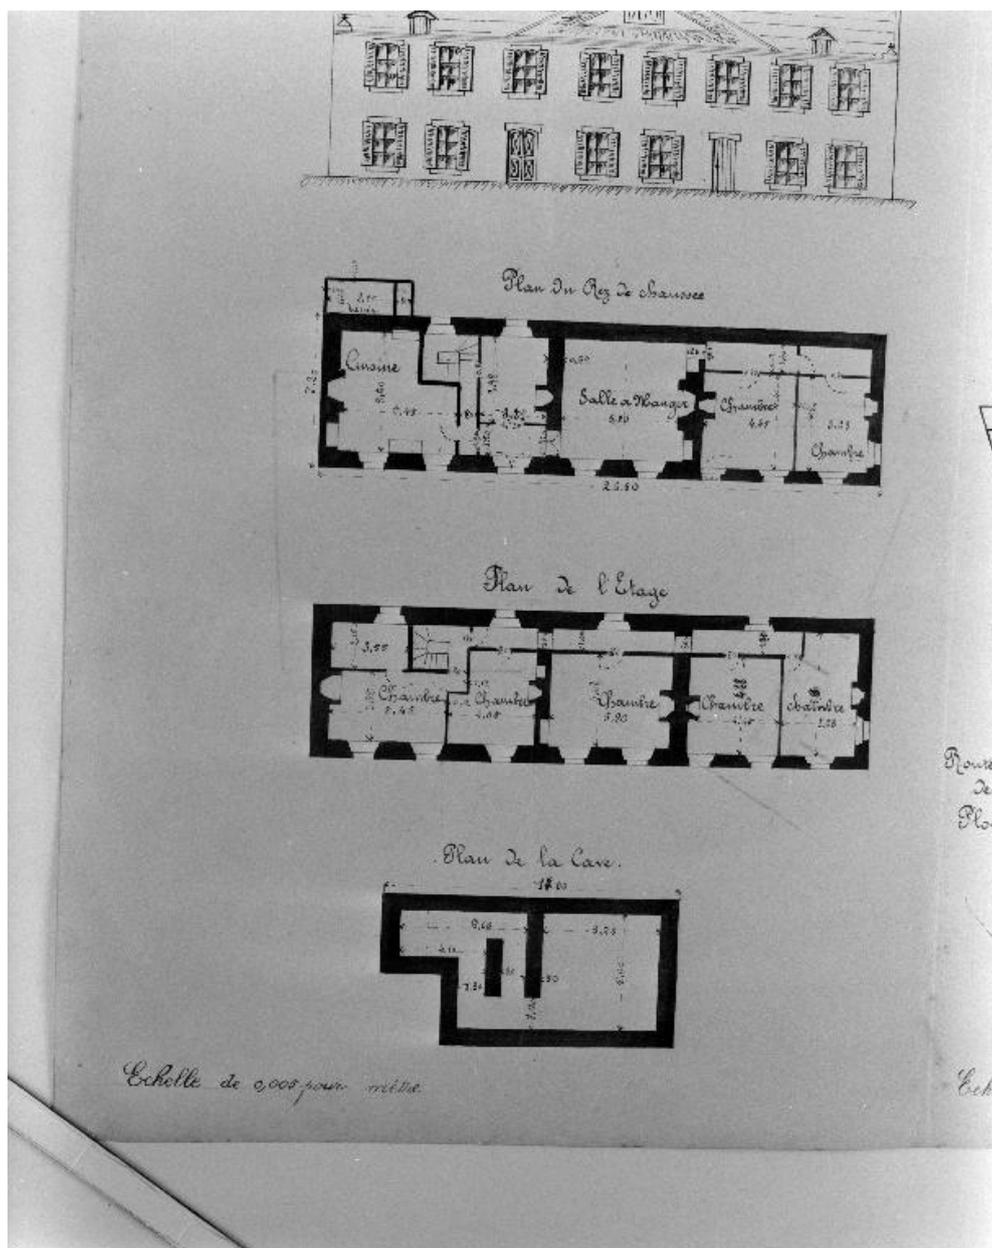
Phot. Bernard Bègne,
Autr. Camille Jasseron
IVR53_19995600589X

Aliénation du presbytère et de ses dépendances. Plan 1908. Plan au sol du rez-de-chaussée de l'étage, et de la cave. Lorient, 23 mars 1908.

Aliénation du presbytère et de ses dépendances. Plan 1908. Plan au sol du rez-de-chaussée de l'étage, et de la cave.
Lorient, 23 mars 1908.

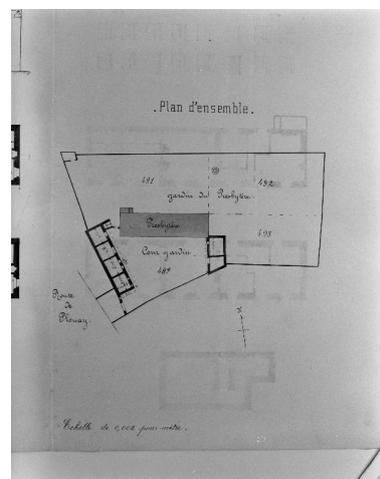
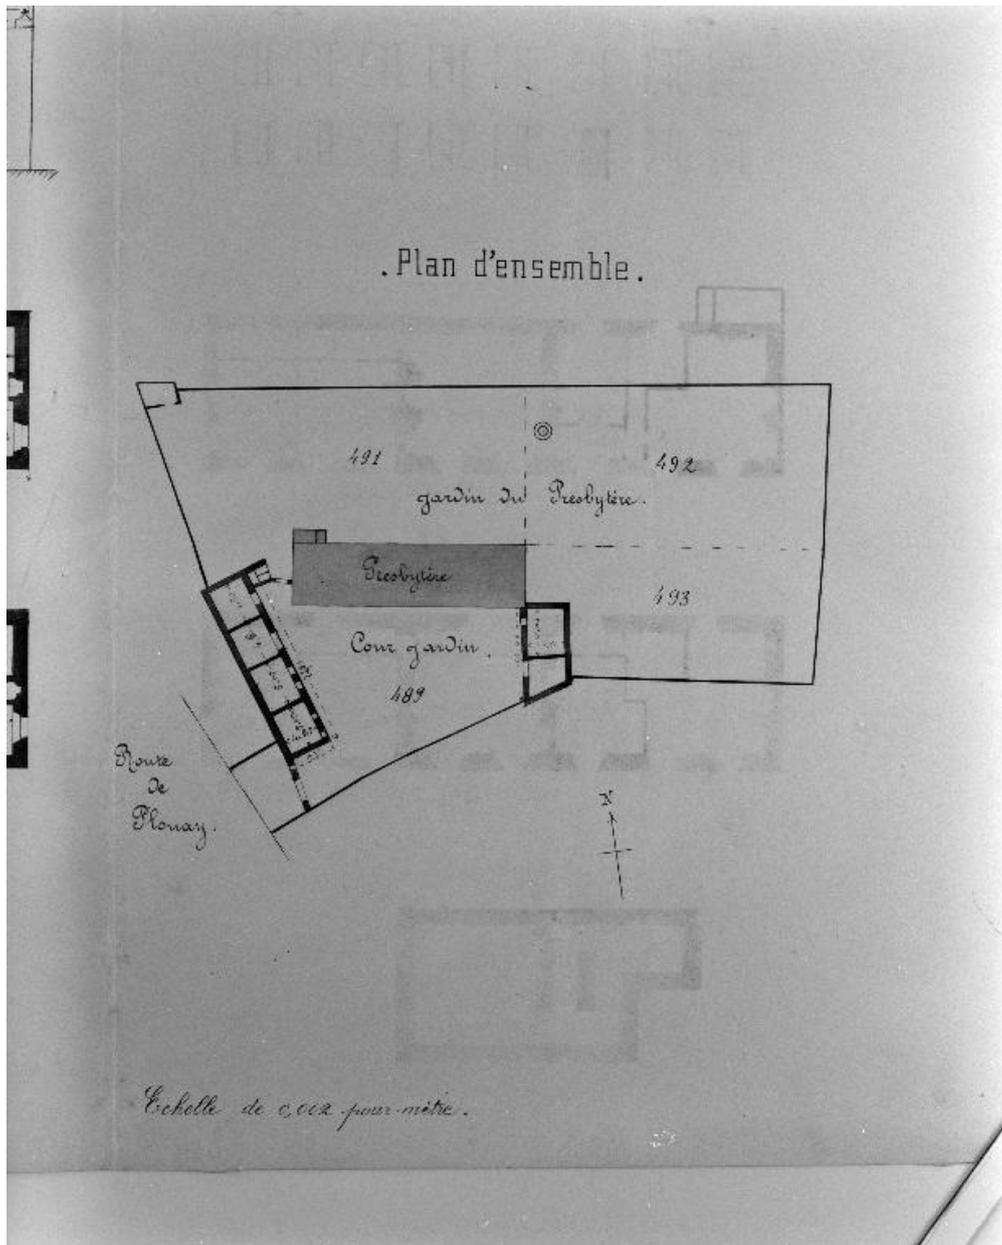
Phot. Bernard Bègne,
Autr. Camille Jasseron
IVR53_19995600590X

Aliénation du presbytère et de ses dépendances. Plan d'ensemble. Lorient, 23 mars 1908
