## Relais de poste, Roudun (Poligné)

Numéro de dossier : IA00007543  
Date de l'enquête initiale : 1967  
Date(s) de rédaction : 1967, 2026  
Cadre de l'étude : étude d'inventaire  
Degré d'étude : étudié

Dénomination : relais de poste  
Parties constituantes non étudiées : écurie, étable, cour

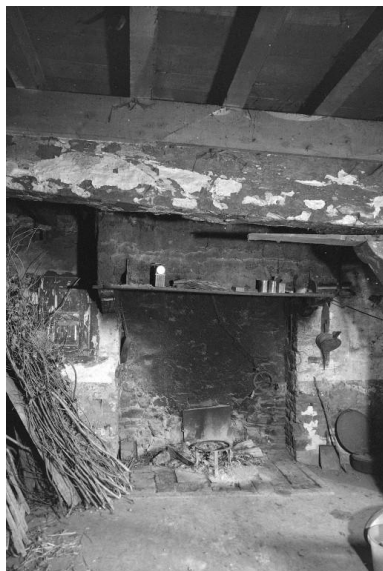
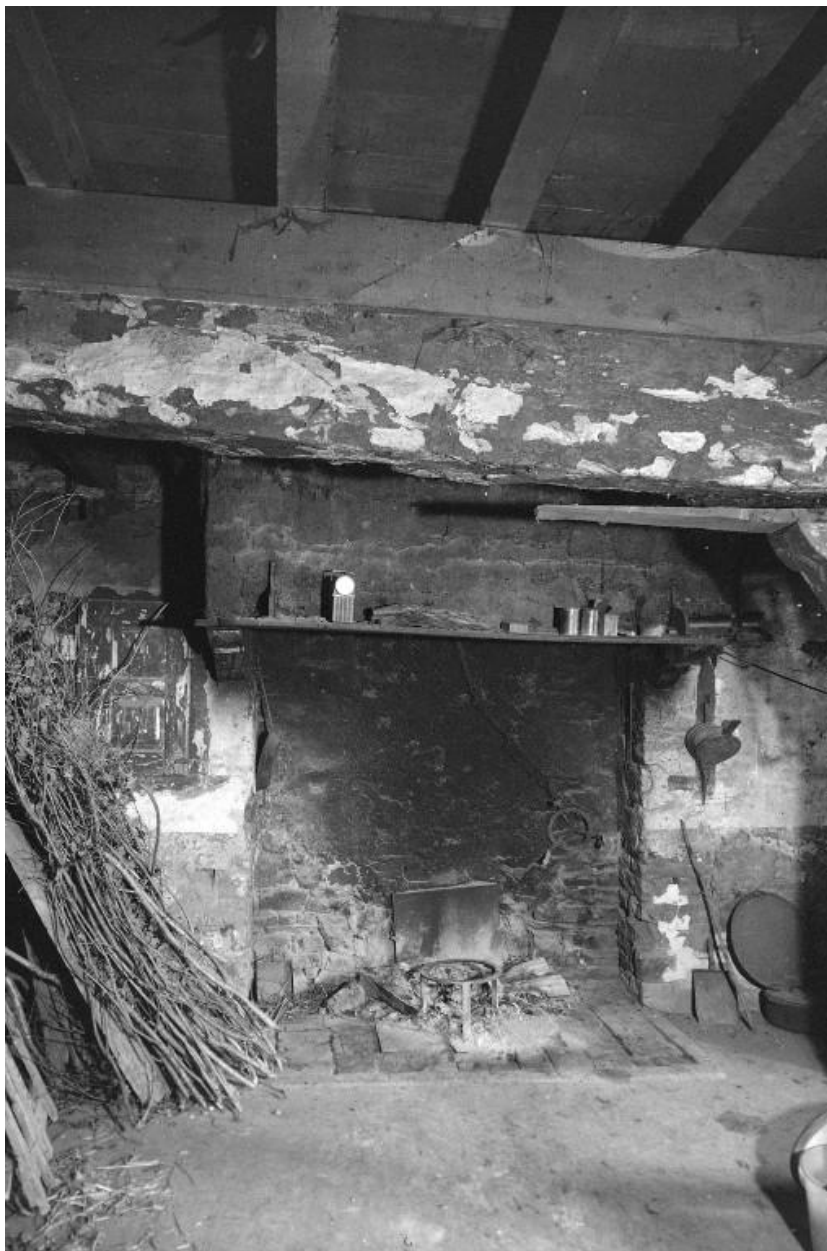
Ancien logis nord est,  
rez-de-chaussée, vue  
générale de la cheminée.

Ancien logis nord est, rez-de-chaussée, vue générale de la cheminée.

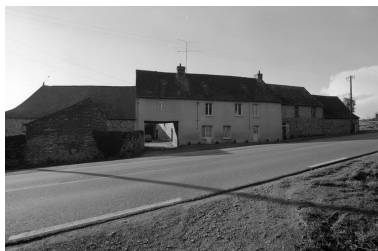
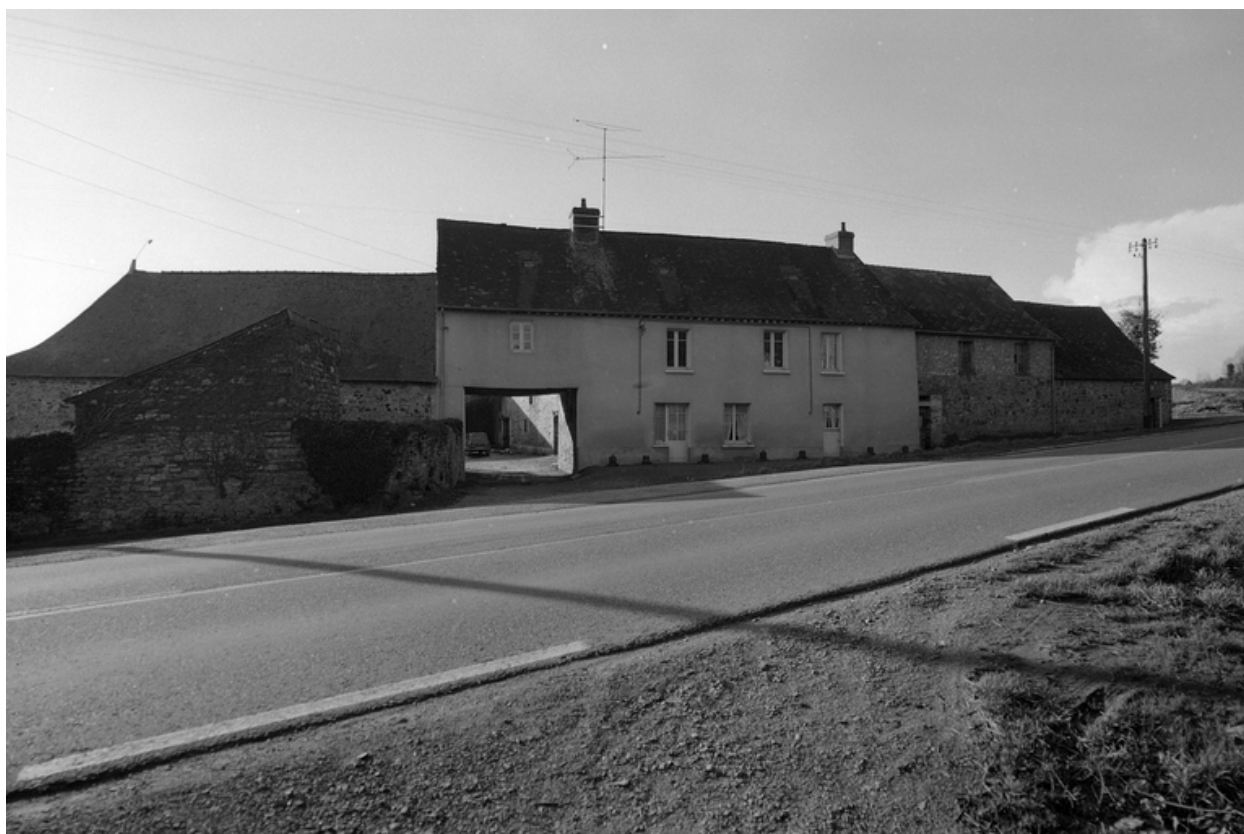
Vue générale est.  
Phot. Guy Artur  
IVR53\_19713500032V

Vue générale est.

Le corps d'entrée du relais de Roudun n'est pas exposé au sud, mais à l'est. Ce choix s'explique par une nécessité de s'aligner sur la route et ainsi d'être plus facilement visible des voyageurs. Le relais est composé de quatre corps de bâtiments organisés autour d'une cour rectangulaire. Toutes les ailes présentent deux niveaux d'élévation, sauf les deux dernières travées au nord-ouest de l'aile nord, qui ne comptent qu'un rez-de-chaussée et comble à surcroît.

Le corps d'entrée présente un porche d'entrée qui mène dans la cour. La façade sur rue est composée, pour le premier niveau, d'un petit et moyen appareil irrégulier en moellons de grès et de schiste. Les linteaux des ouvertures sont en bois, à part celui de la porte la plus à l'est, qui est un bloc monolithique de schiste pourpre. Les menuiseries sont aujourd'hui de couleur rouge. Le second niveau est, quant à lui, recouvert par un enduit clair, sauf pour la partie située au-dessus du passage qui est en pans de bois avec des bois minces de couleur rouge, assemblés verticalement. Ce type de pan de bois destiné à être enduit est caractéristique du XVIII<sup>e</sup> et XIX<sup>e</sup> siècles, et remplace progressivement les pans de bois à encorbellement du XVII<sup>e</sup> siècle.

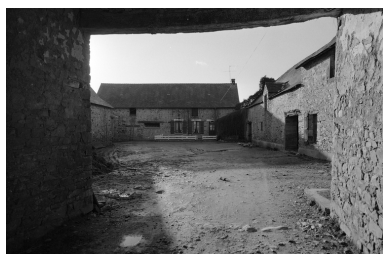
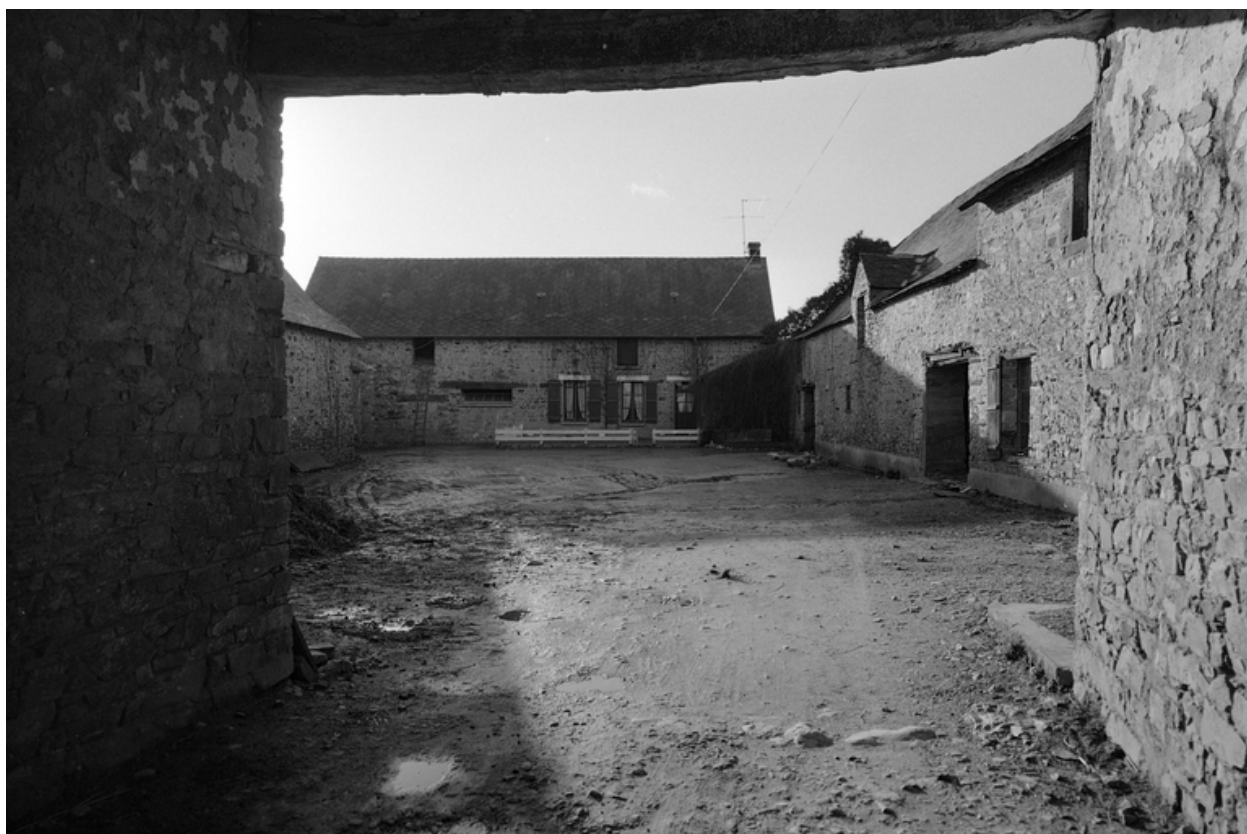
Cour intérieure, vue vers l'ouest.

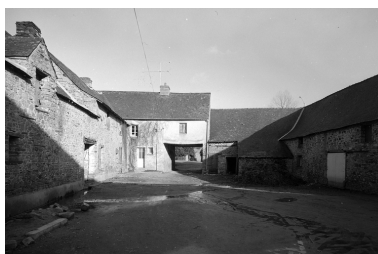
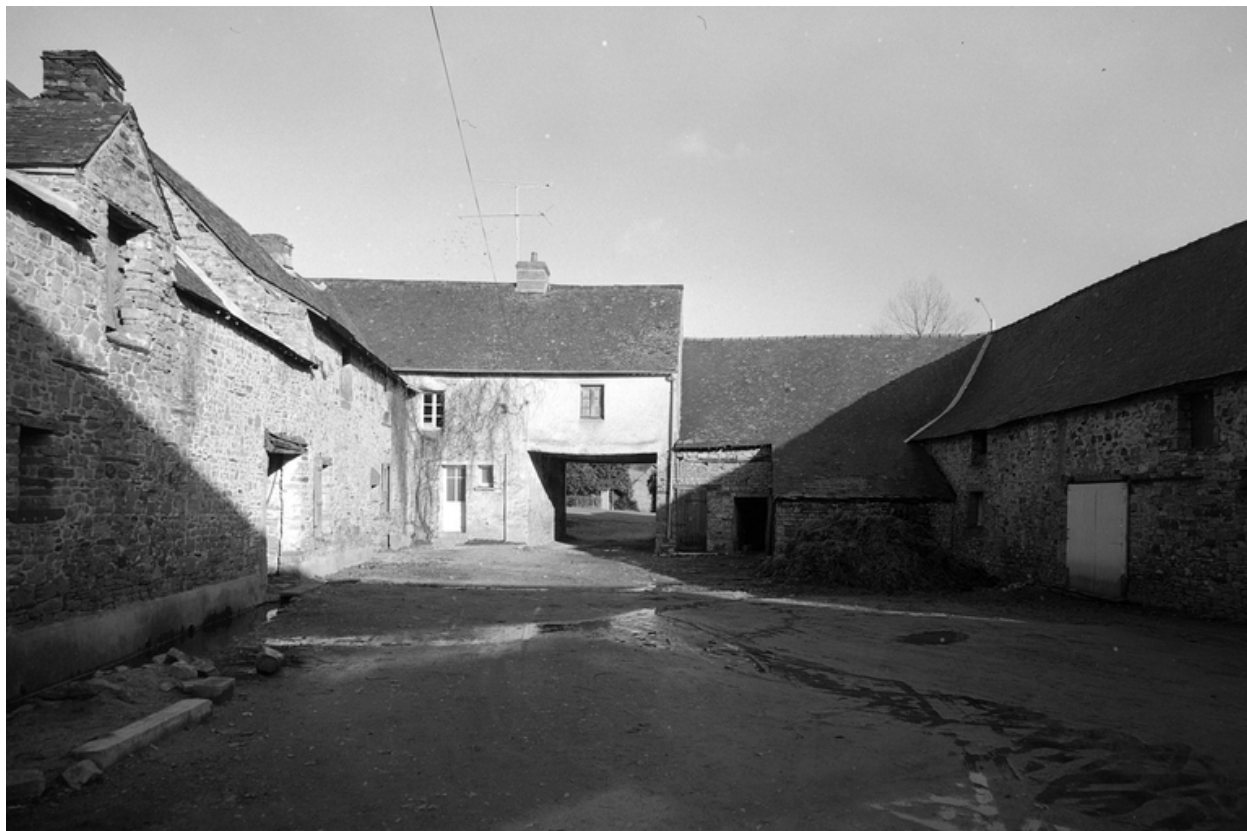
Cour intérieure, vue vers l'est.

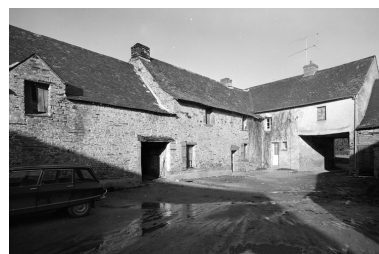
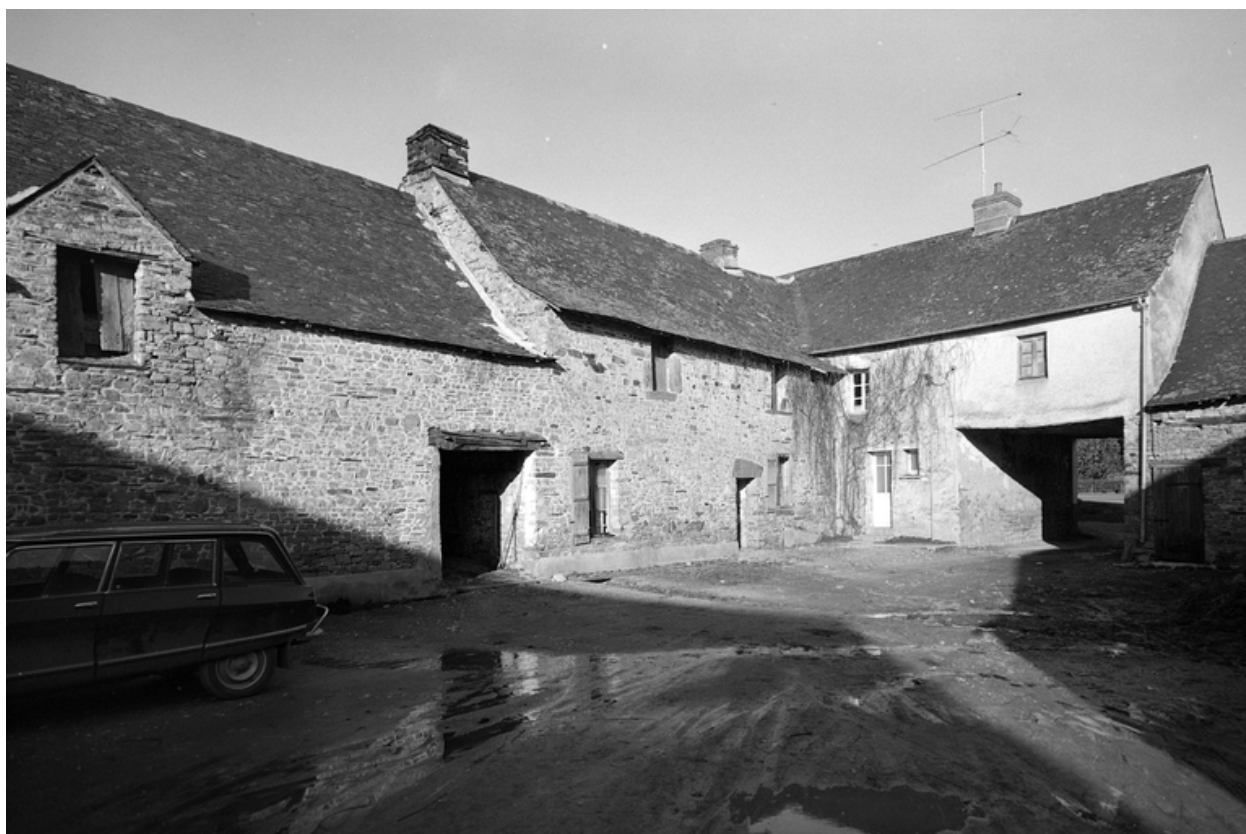
Cour intérieure, vue vers nord est.

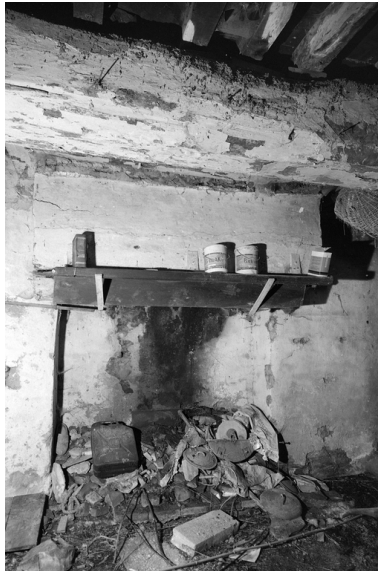
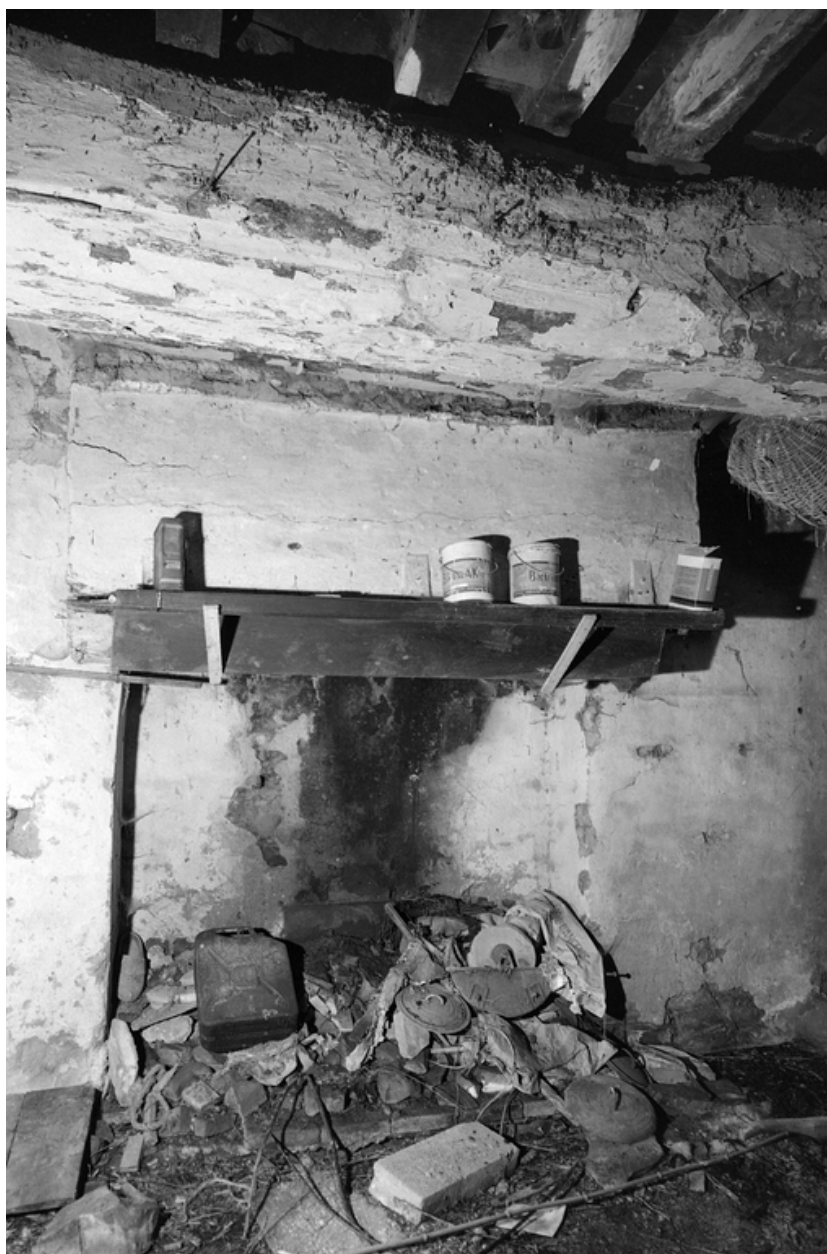
Cheminée, vue générale.  
Phot. Guy Artur  
IVR53\_19713500037V

Cheminée, vue générale.

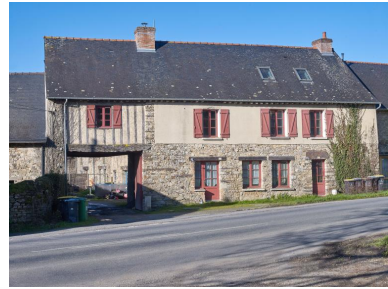
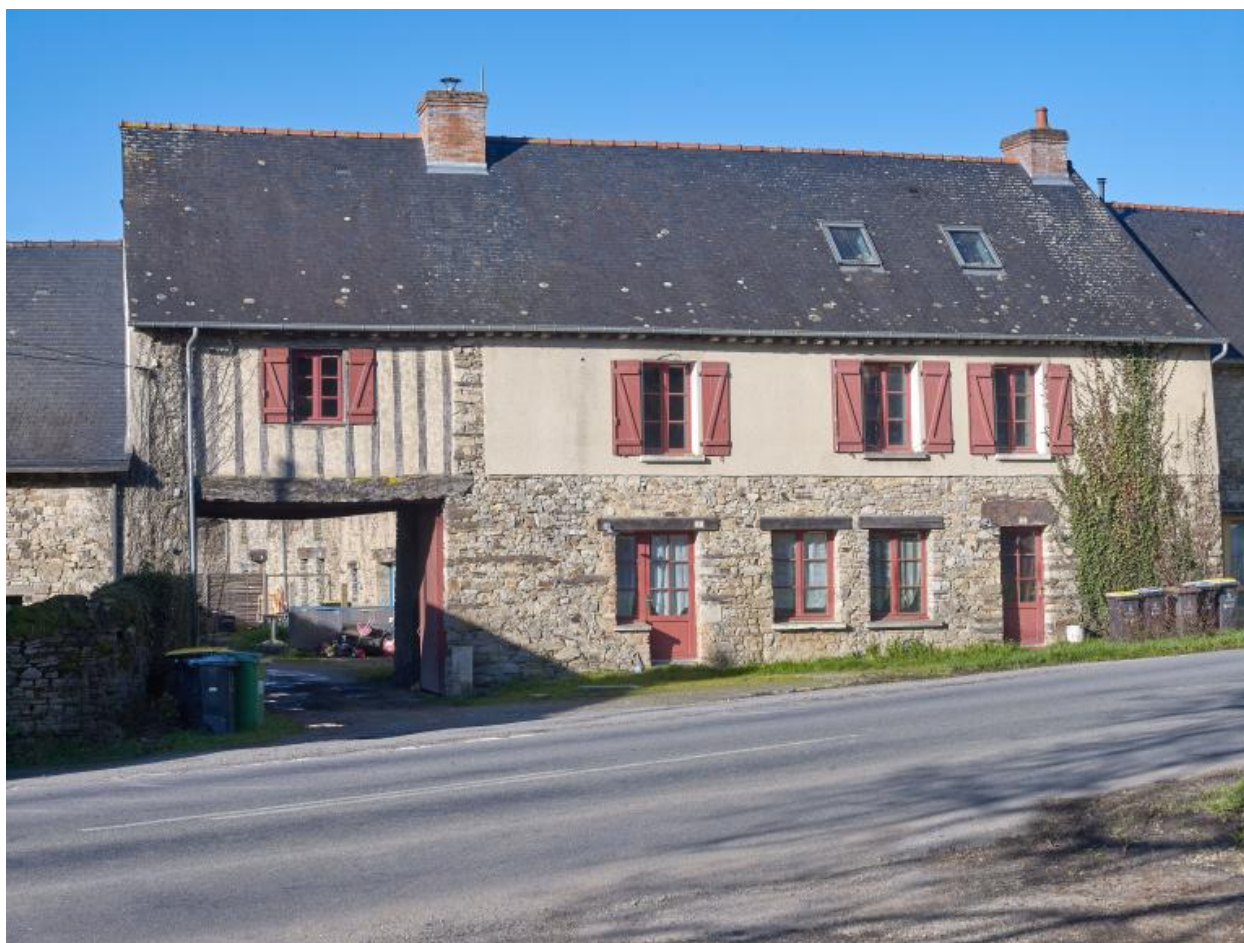
Façade principale du relais de Roudun  
Phot. Bernard Bègne  
IVR53\_20263500296NUCA

Façade principale du relais de Roudun

La présence d'une architecture à pan de bois est rare dans la commune, seulement deux exemples sont recensés : la maison du 11 rue de la Mairie et le relais de Roudun. La qualité constructive de ce corps de bâtiment d'entrée, situé le long de la route, s'explique par sa visibilité. En effet, ce lieu très emprunté devait refléter la puissance du réseau de communication et de transport national. Il est aussi en quelque sorte la « vitrine » de Poligné pour les voyageurs.

La partie en pans de bois ne présente plus d'enduit aujourd'hui, alors que les photographies de 1967 montrent la présence d'un enduit uniforme sur toute la façade. Cette pratique est représentative de la nouvelle vision de l'architecture en pans de bois et de sa réappropriation. Elle est à mettre en parallèle avec la maison en pans de bois du 11 rue de la Mairie qui a connu le même processus et à la même période. En outre, ces deux exemples d'architecture en pans de bois situés d'un bout à l'autre de la rue du Semnon semblent être uniques dans la commune de Poligné. Un lien entre les deux bâtiments, comme supposé plus haut, est donc envisageable.

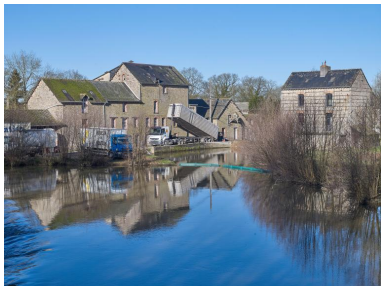
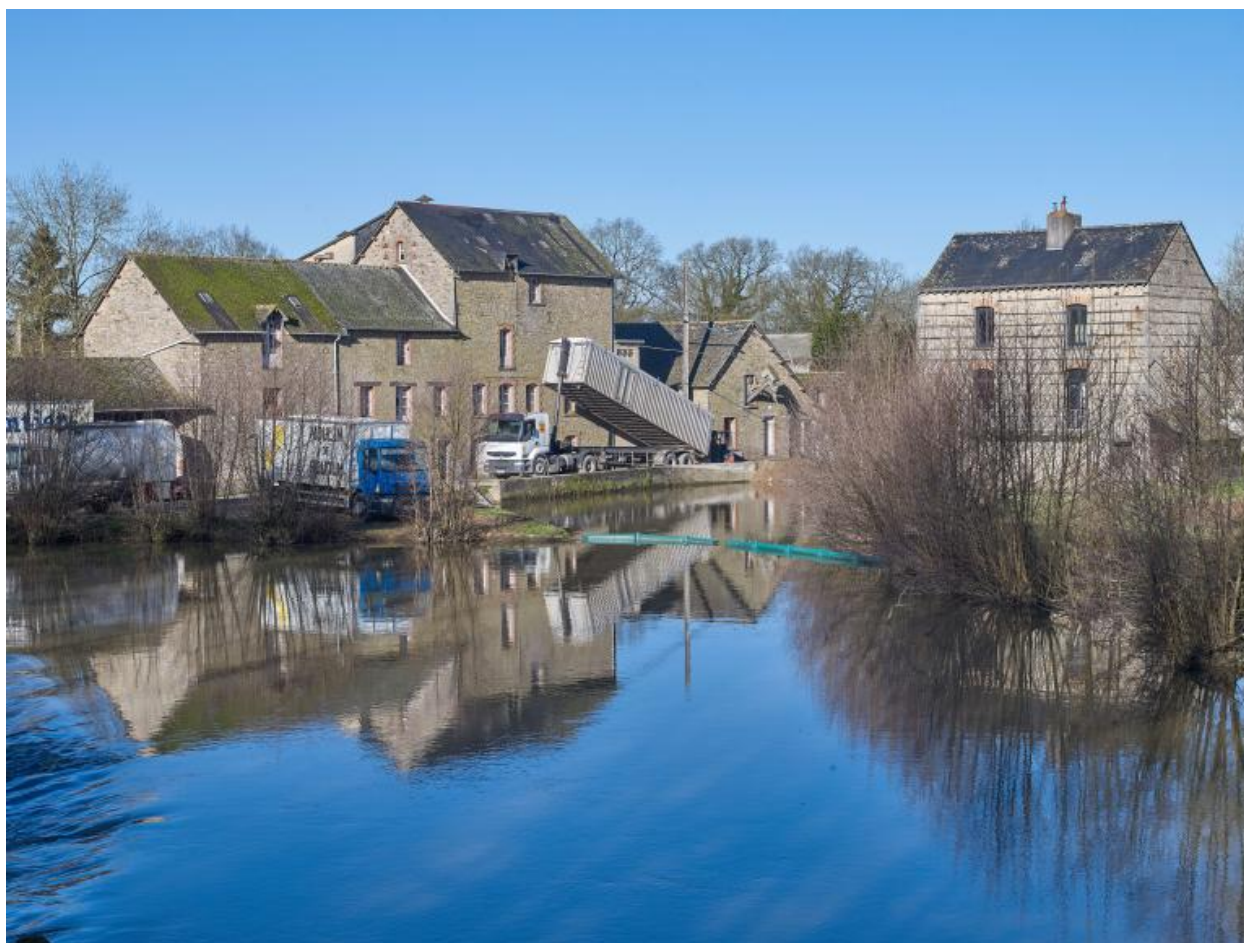
Moulin de Roudun et  
son étang de retenue  
Phot. Bernard Bègne  
IVR53\_20263500309NUCA

Moulin de Roudun et son étang de retenue

Roudun s'est développé du côté ouest de la route, et au nord du Semnon. Cette rivière forme la frontière entre Poligné et Pancé. Le cours d'eau est très important pour la constitution de l'écart, car il a favorisé l'installation d'un moulin à eau qui, dès 1546, produisait de la farine. Ce moulin a induit la création d'un bief et d'un étang de retenue, marquant le paysage. Un autre élément majeur de cet écart est le pont à trois arches qui enjambe le Semnon. Il a été reconstruit à plusieurs reprises, notamment entre 1731 et 1737.

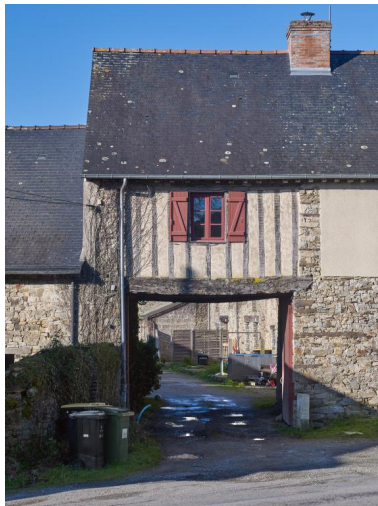
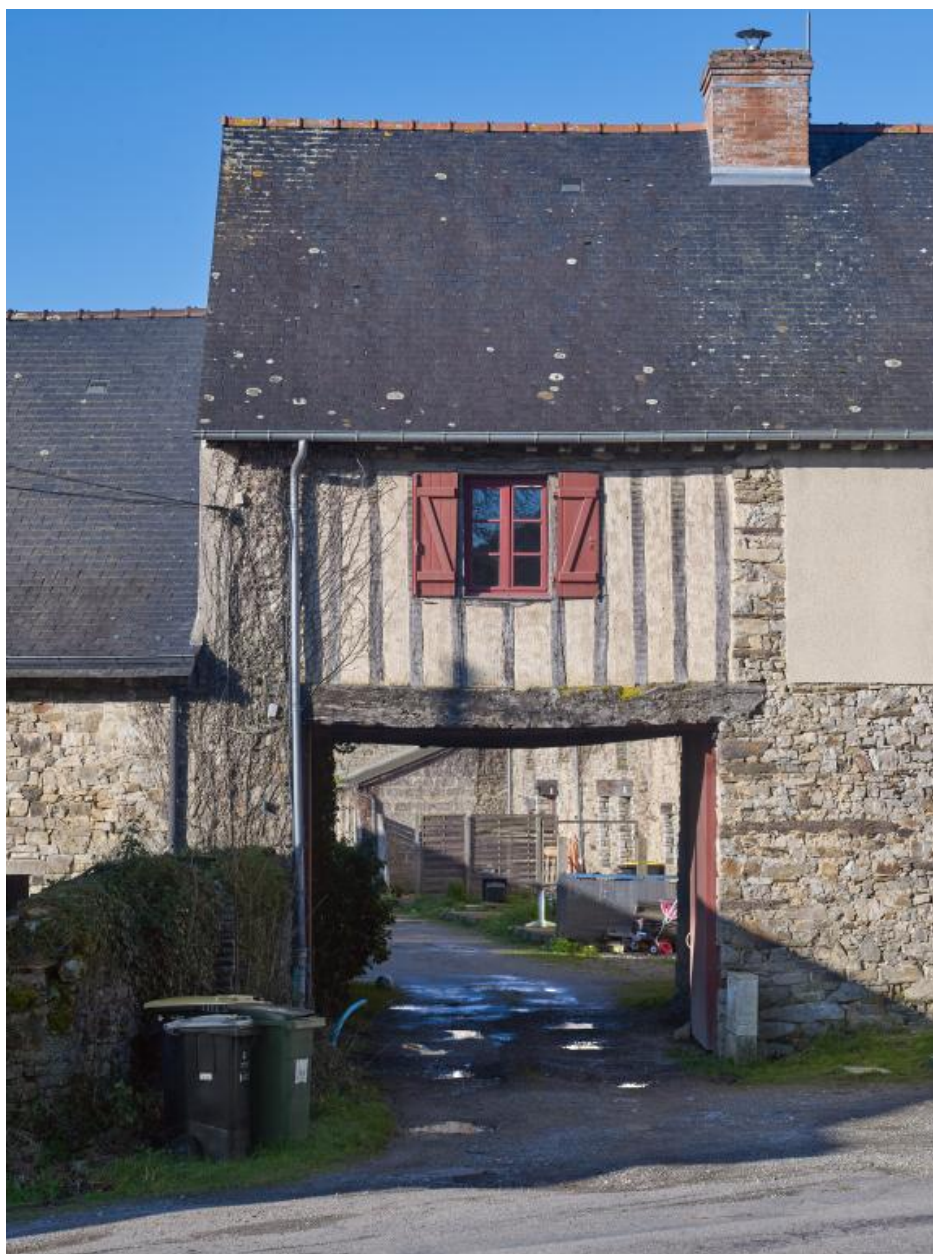
Détail de la façade principale  
Phot. Bernard Bègne  
IVR53\_20263500299NUCA

Détail de la façade principale

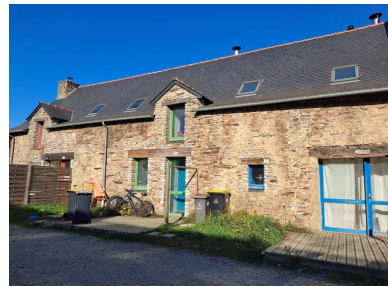
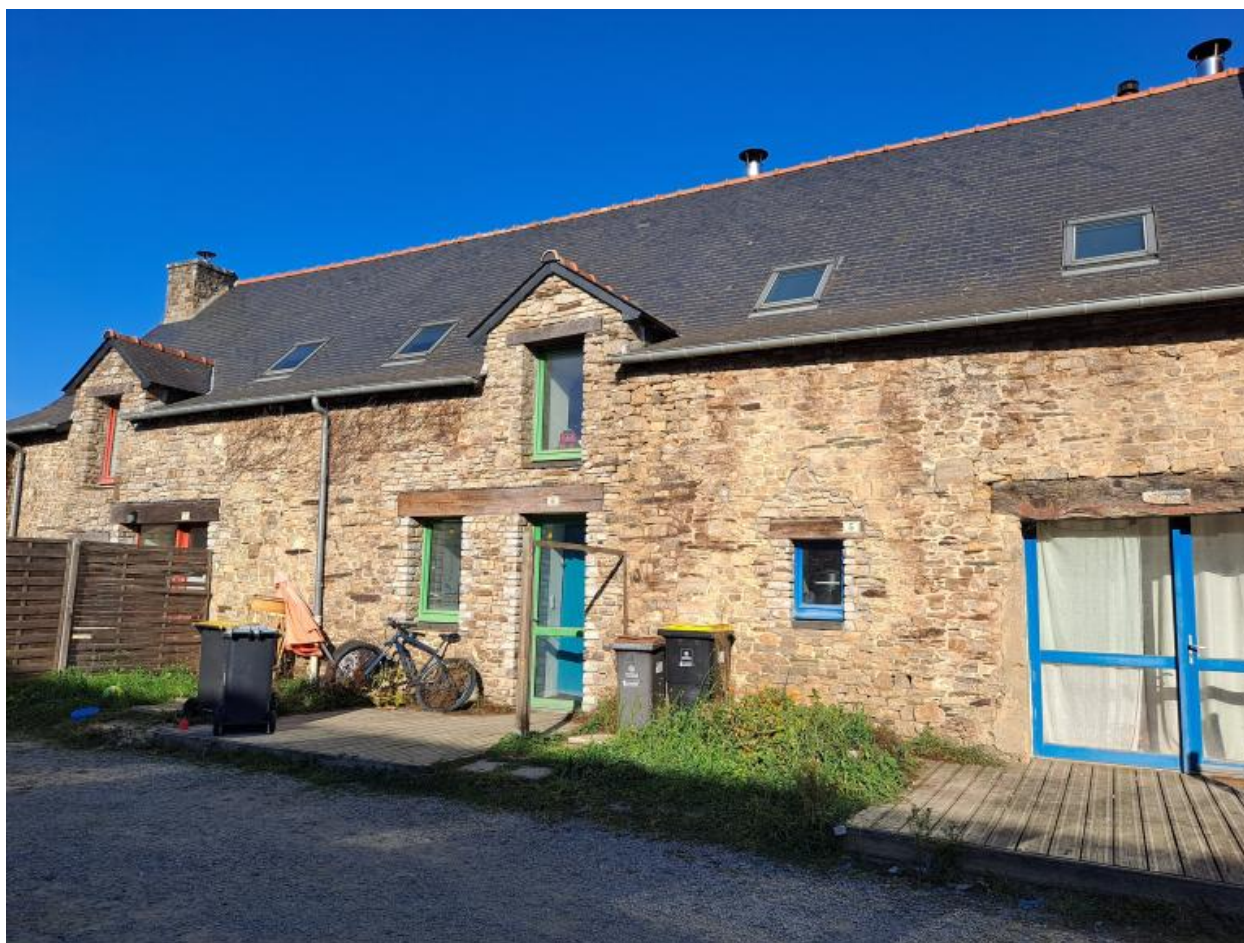
Aile nord  
Phot. Emma Lelièvre  
IVR53\_20263503217NUCA

Aile nord

Les autres ailes présentent une maçonnerie de moellons de grès et de schiste, en petit et moyen appareil irrégulier. Les linteaux sont en bois, sauf la porte d'entrée la plus à l'est de l'aile nord, qui est surmontée d'un linteau monolithique en schiste pourpre.
