## Ensemble fortifié : bunker-poste d'observation d'artillerie et batterie d'artillerie antiaérienne (A 211), Kerilien - Kermabon (Plouider)

Numéro de dossier : IA29001109

Dénomination : ensemble fortifié, batterie, blockhaus, abri, poste d'observation

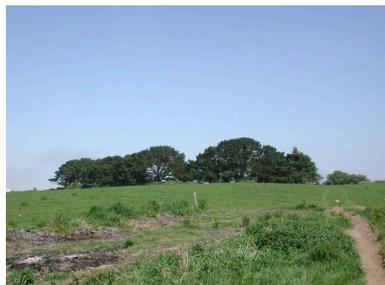
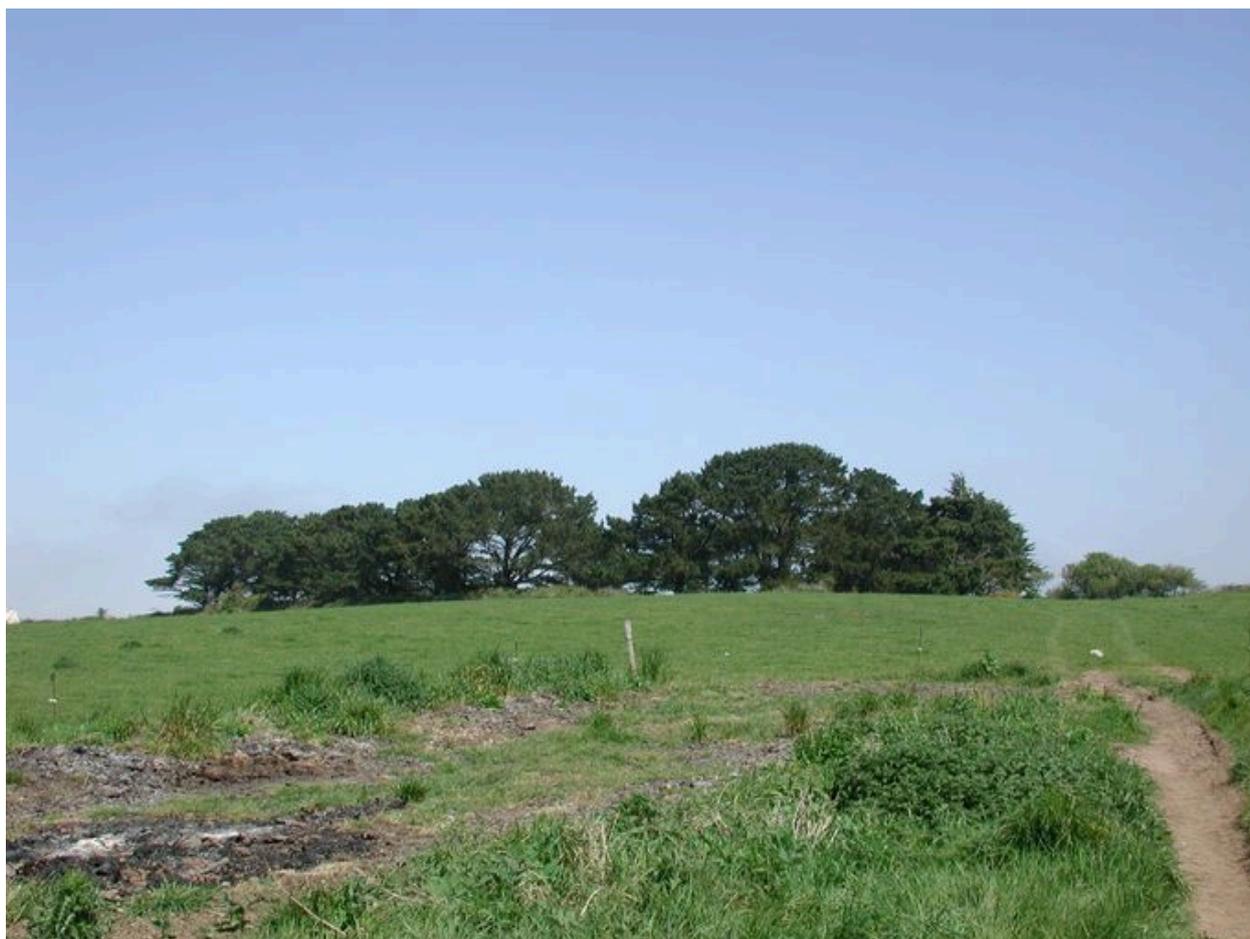
Vue de situation de l'ensemble fortifié (état en 2002)  
Phot. Guillaume Lécueillier  
IVR53\_20022902998NUCA

Vue de situation de l'ensemble fortifié (état en 2002)

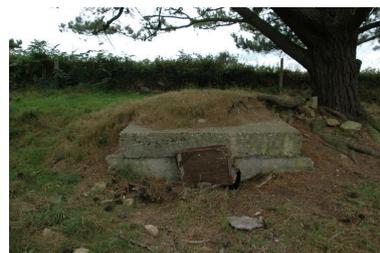
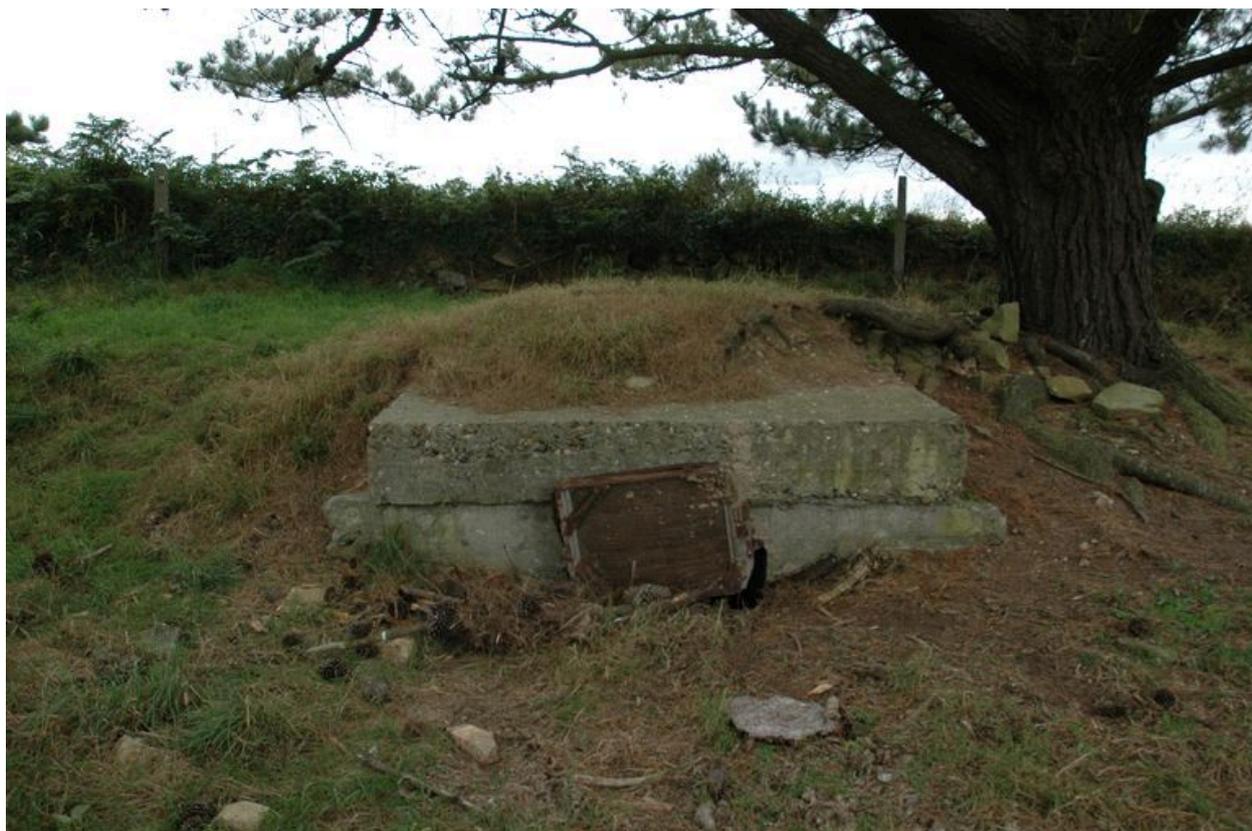
Vue de l'un des bunkers (état en 2002). Il s'agit d'une construction de campagne  
Phot. Guillaume Lécueillier  
IVR53\_20082910074NUCA

Vue de l'un des bunkers (état en 2002). Il s'agit d'une construction de campagne

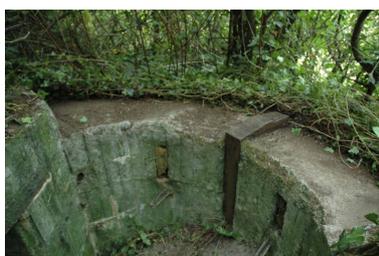
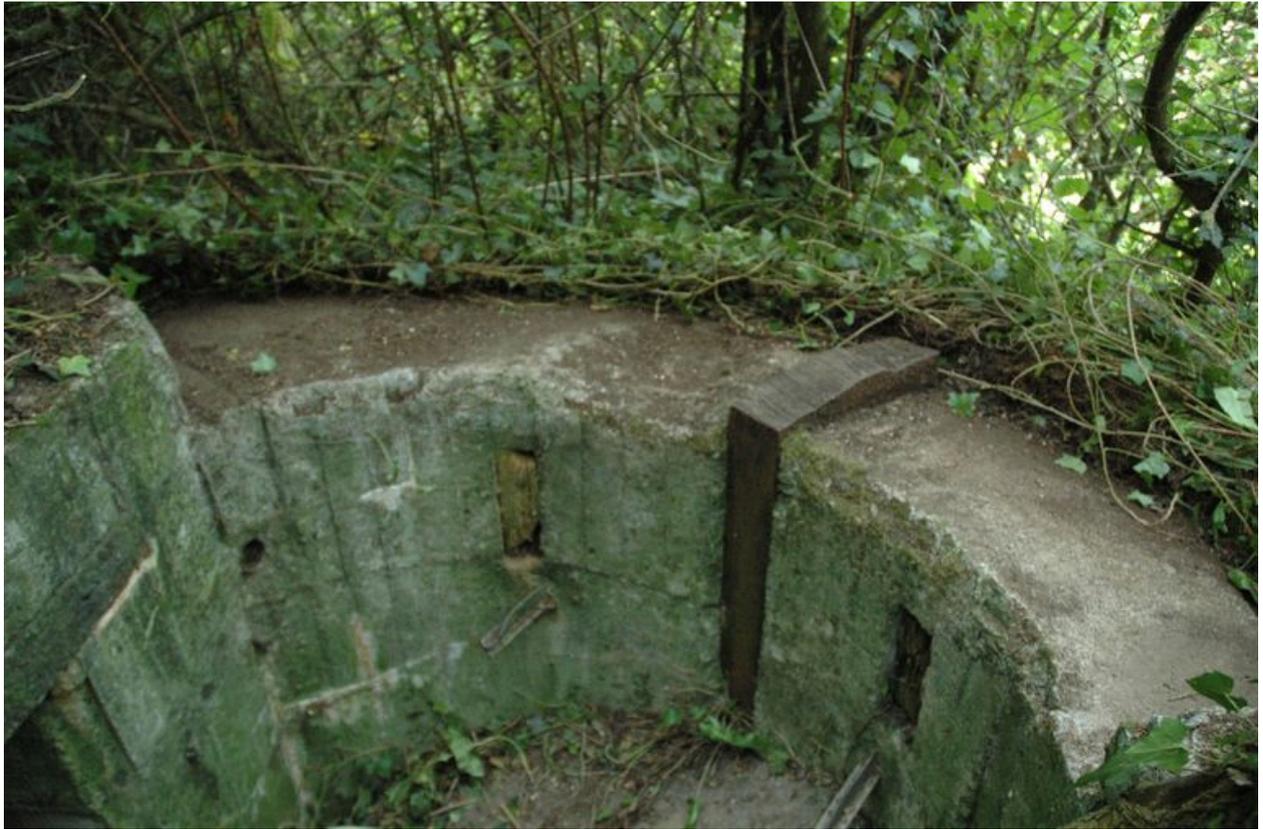
Vue du bunker-poste d'observation d'artillerie : poste d'observation (état en 2008). Il a perdu son toit en acier blindé  
Phot. Guillaume Lécueillier  
IVR53\_20082910089NUCA

Vue du bunker-poste d'observation d'artillerie : poste d'observation (état en 2008). Il a perdu son toit en acier blindé
