## Eglise paroissiale Notre-Dame de Cesson (Saint-Brieuc)

Numéro de dossier : IA22133658

Cadre de l'étude : enquête thématique régionale Inventaire des lieux et objets de pardon et de pèlerinage en Bretagne

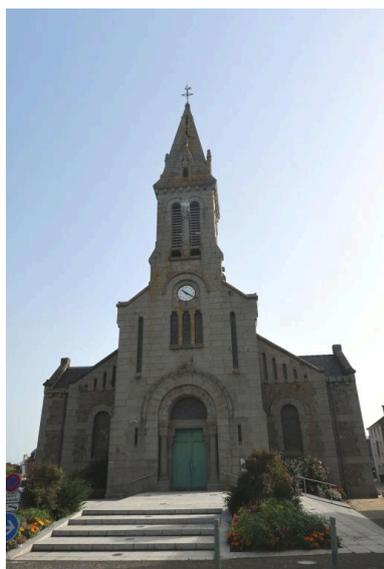
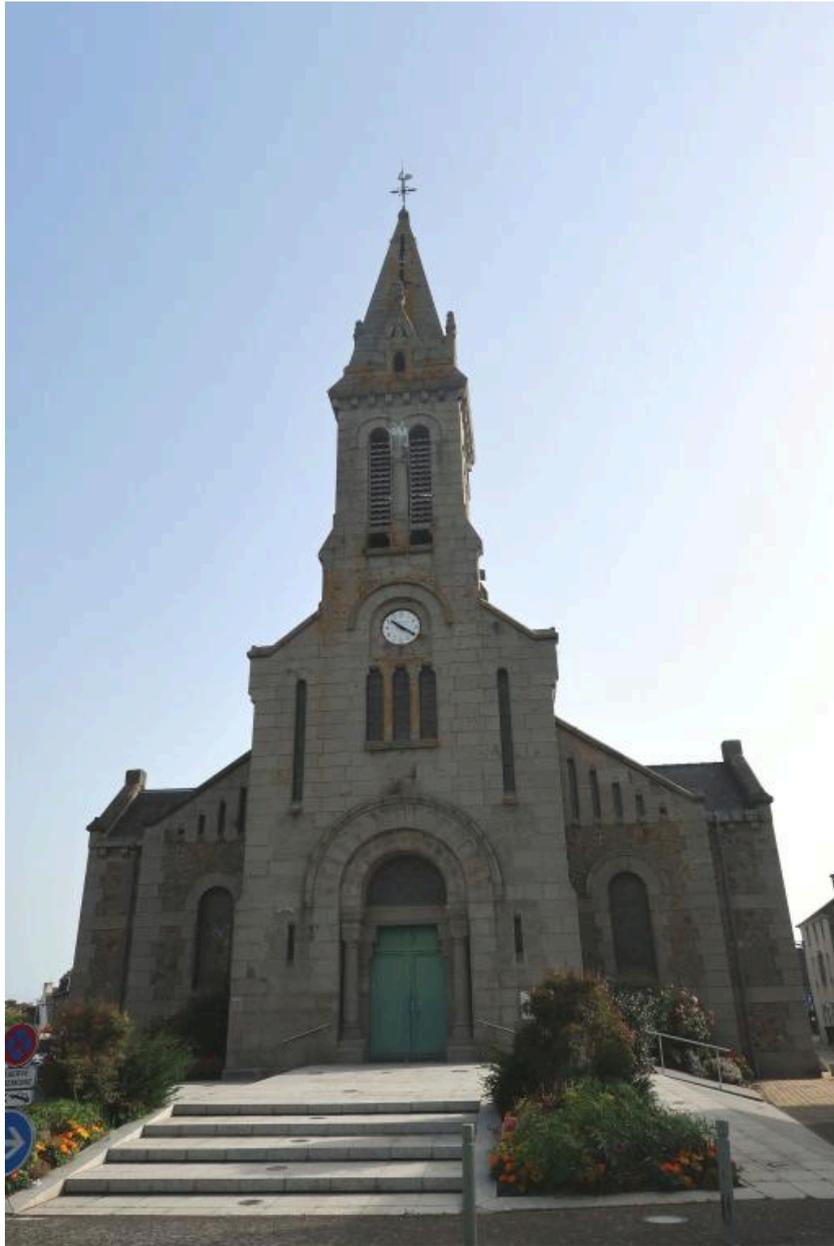
Façade principale (sud-ouest)  
Phot. Camille Ferrandis  
IVR53\_20232212066NUCA

Façade principale (sud-ouest)

Construite dans un style néo-roman aux inspirations syrienne et byzantine, l'église paroissiale de Cesson adopte un plan simple et n'est pas parfaitement orientée. Son chœur est tourné vers le nord-est. La nef possède un vaisseau central flanqué de collatéraux et se développe sur cinq travées. Chaque collatéral présente cinq arcades en plein cintre. Deux chapelles latérales se distinguent de chaque côté. La chapelle ouest est dédiée à Notre-Dame de Cesson, la chapelle est à saint Ignace. La tour-clocher sud présente une maçonnerie en moyen appareil de pierre de taille, le reste de l'édifice est traité en moellon. Les chaînages d'angle et le contour des fenêtres présentent eux aussi un appareil en pierre de taille.

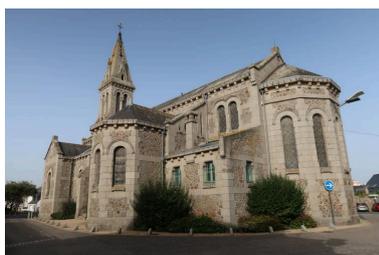
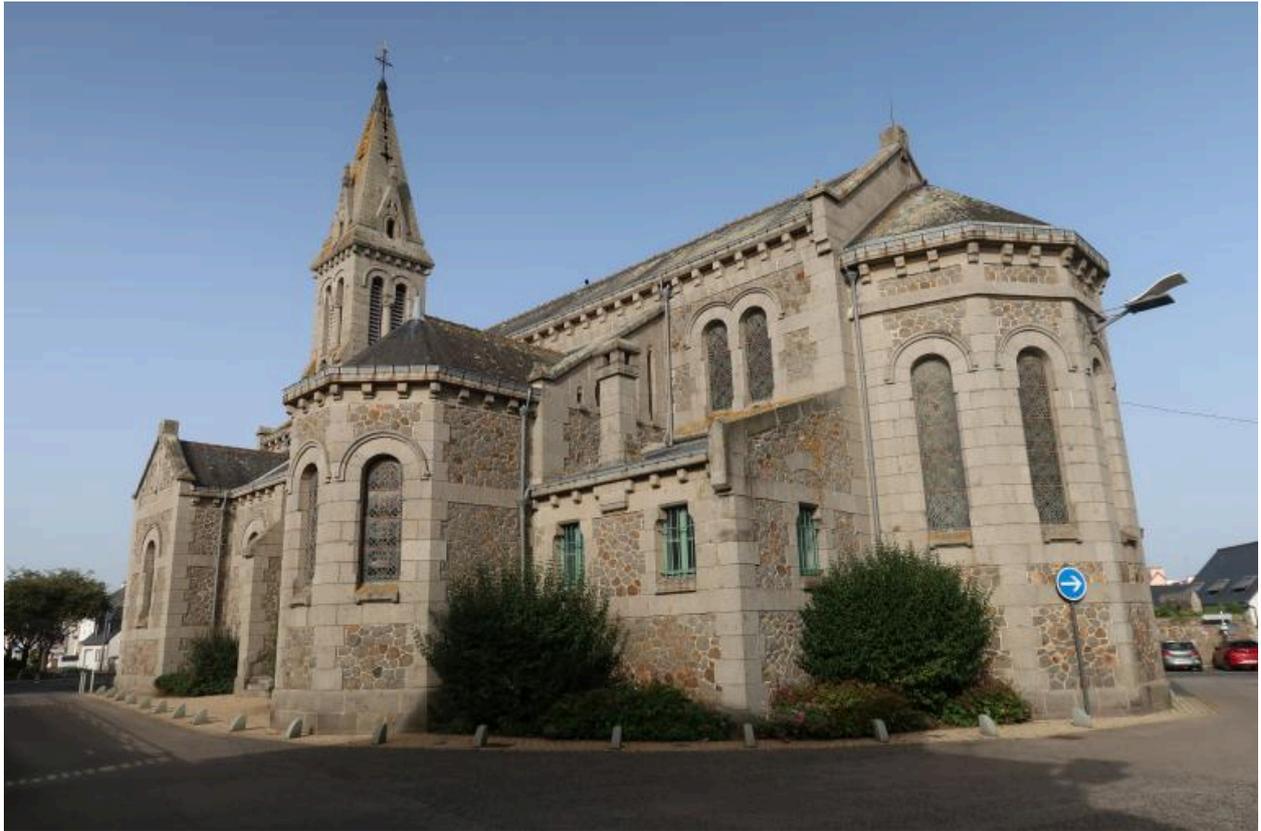
Chevet et façade est,  
vus depuis le nord-est  
Phot. Camille Ferrandis  
IVR53\_20232212053NUCA

Chevet et façade est, vus depuis le nord-est

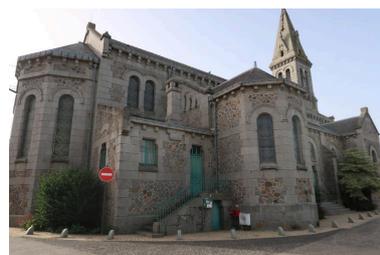
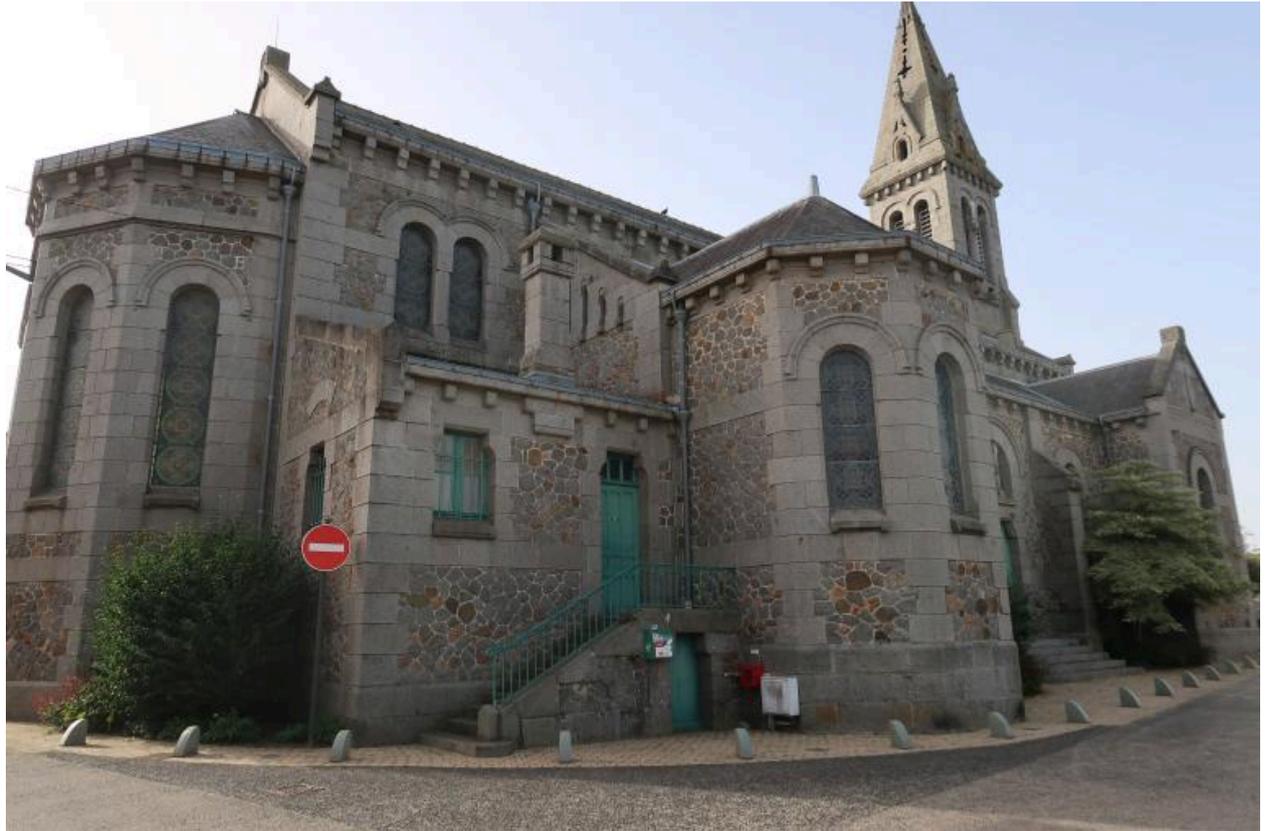
Chevet et façade ouest,  
vus depuis le nord-ouest  
Phot. Camille Ferrandis  
IVR53\_20232212067NUCA

Chevet et façade ouest, vus depuis le nord-ouest

Les deux sacristies sont situées dans les angles formés par le chœur et les chapelles latérales. On accède à la sacristie ouest par un escalier extérieur.

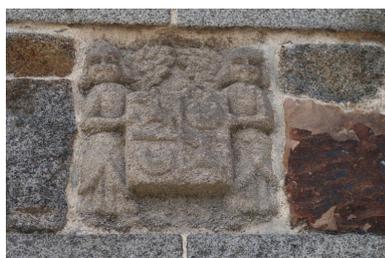
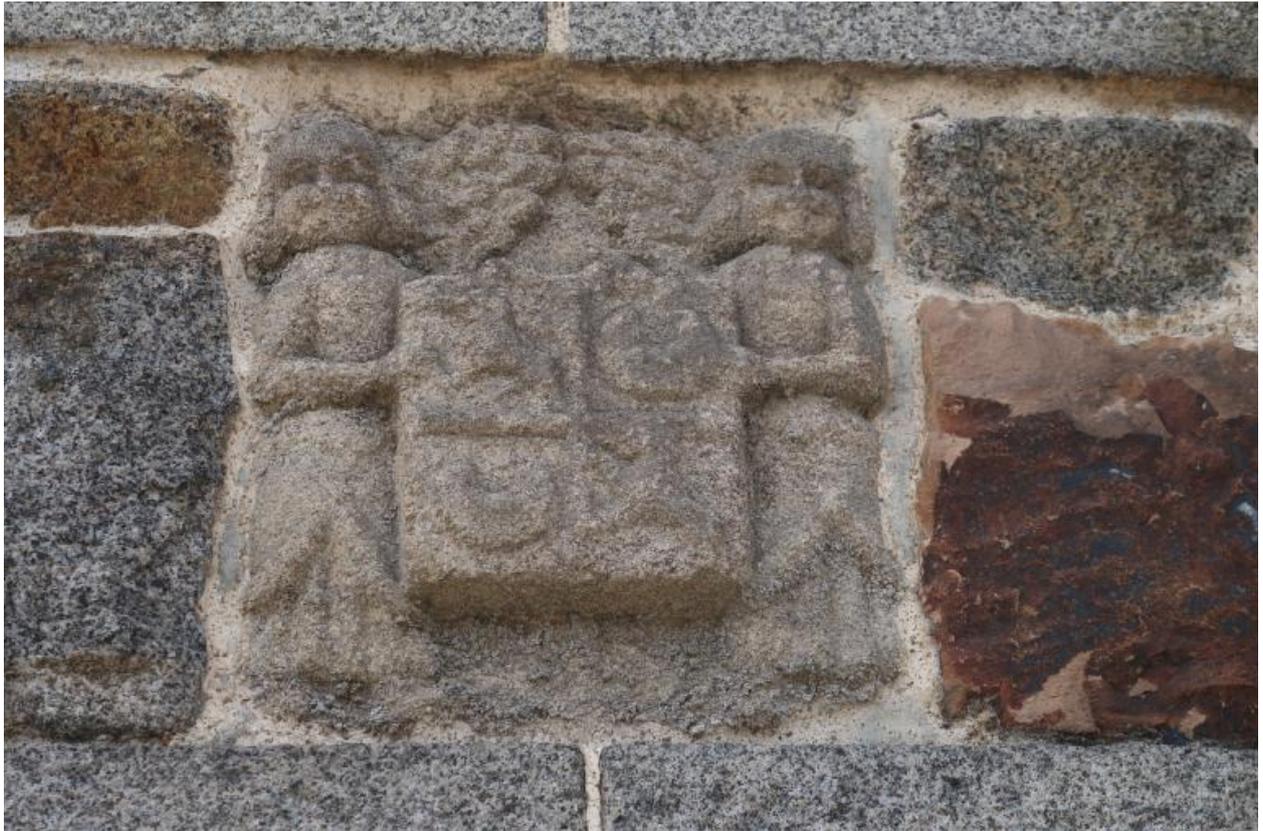
Chevet : détail des armes des seigneurs de la Ville-Bougault  
Phot. Camille Ferrandis  
IVR53\_20232212065NUCA

Chevet : détail des armes des seigneurs de la Ville-Bougault

Les armes des seigneurs de la Ville-Bougault sont présentes au chevet de l'église. Il s'agit d'un réemploi venant de l'ancienne église paroissiale.

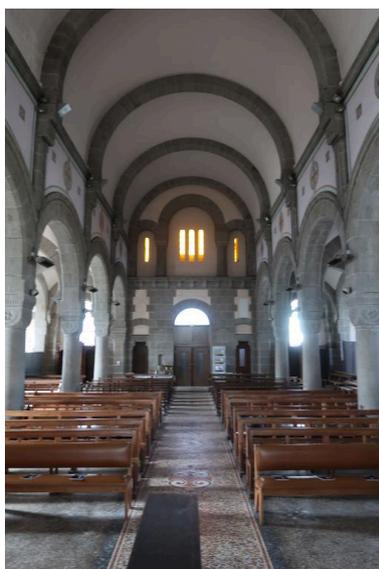
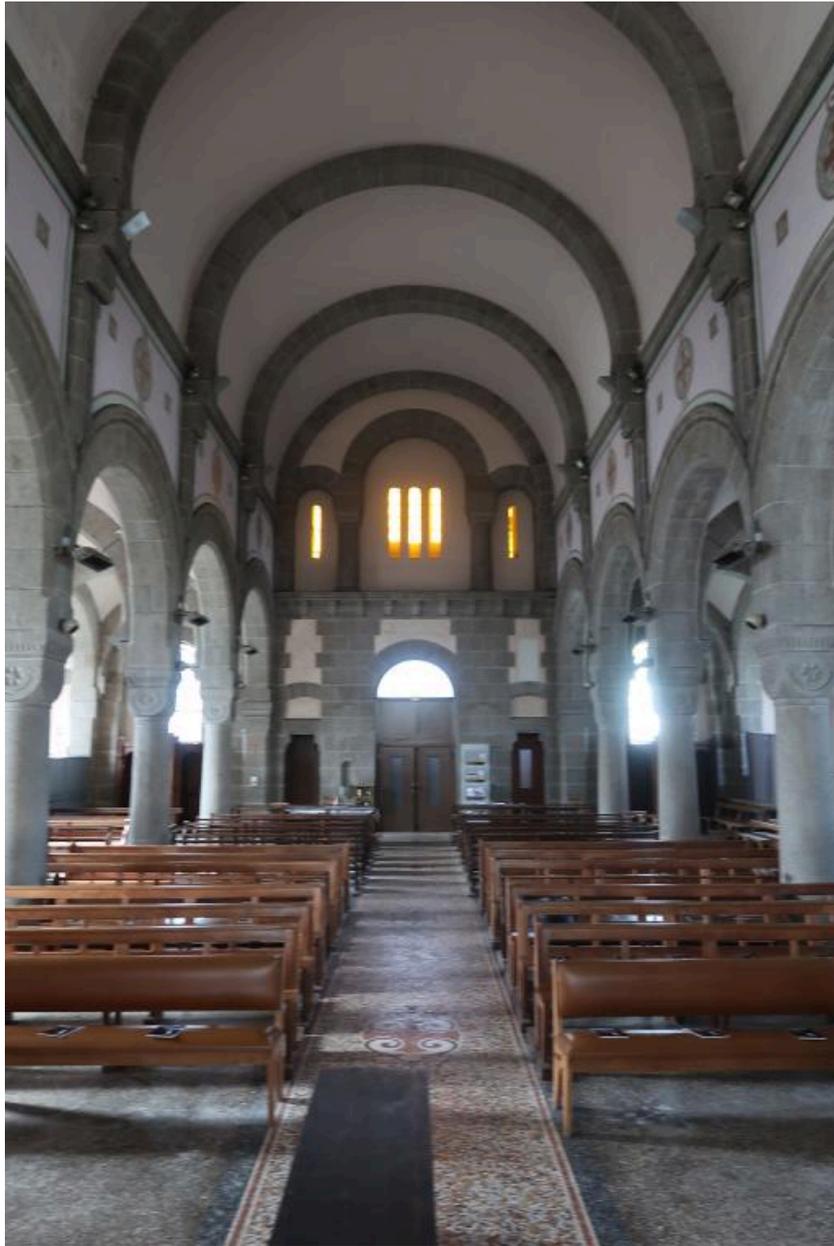
Vue intérieure depuis le chœur  
Phot. Camille Ferrandis  
IVR53\_20232212068NUCA

Vue intérieure depuis le chœur

Couvrements : voûte en berceau

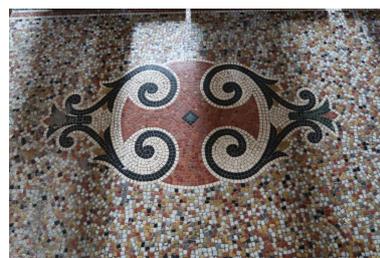
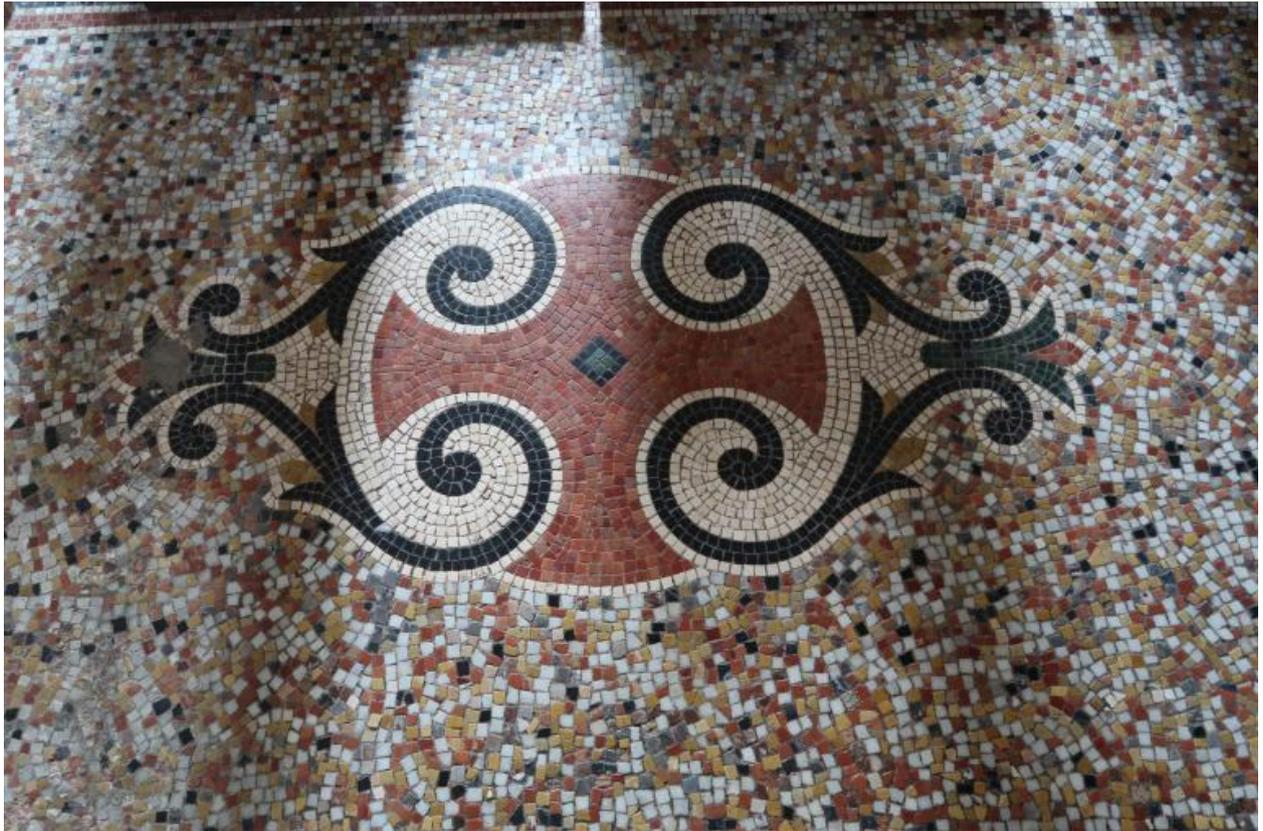
Détail des décors de mosaïque Odorico couvrant le sol de l'église  
Phot. Camille Ferrandis  
IVR53\_20232212069NUCA

Détail des décors de mosaïque Odorico couvrant le sol de l'église

Techniques : mosaïque

Les mosaïques intérieures proviennent de l'atelier Odorico.
