Église paroissiale Saint-Martin-de-Tours (Montgermont)

Numéro de dossier : IA35013408

Cadre de l'étude : enquête thématique départementale Inventaire des églises et chapelles d'Ille-et-Vilaine, inventaire préliminaire Montgermont

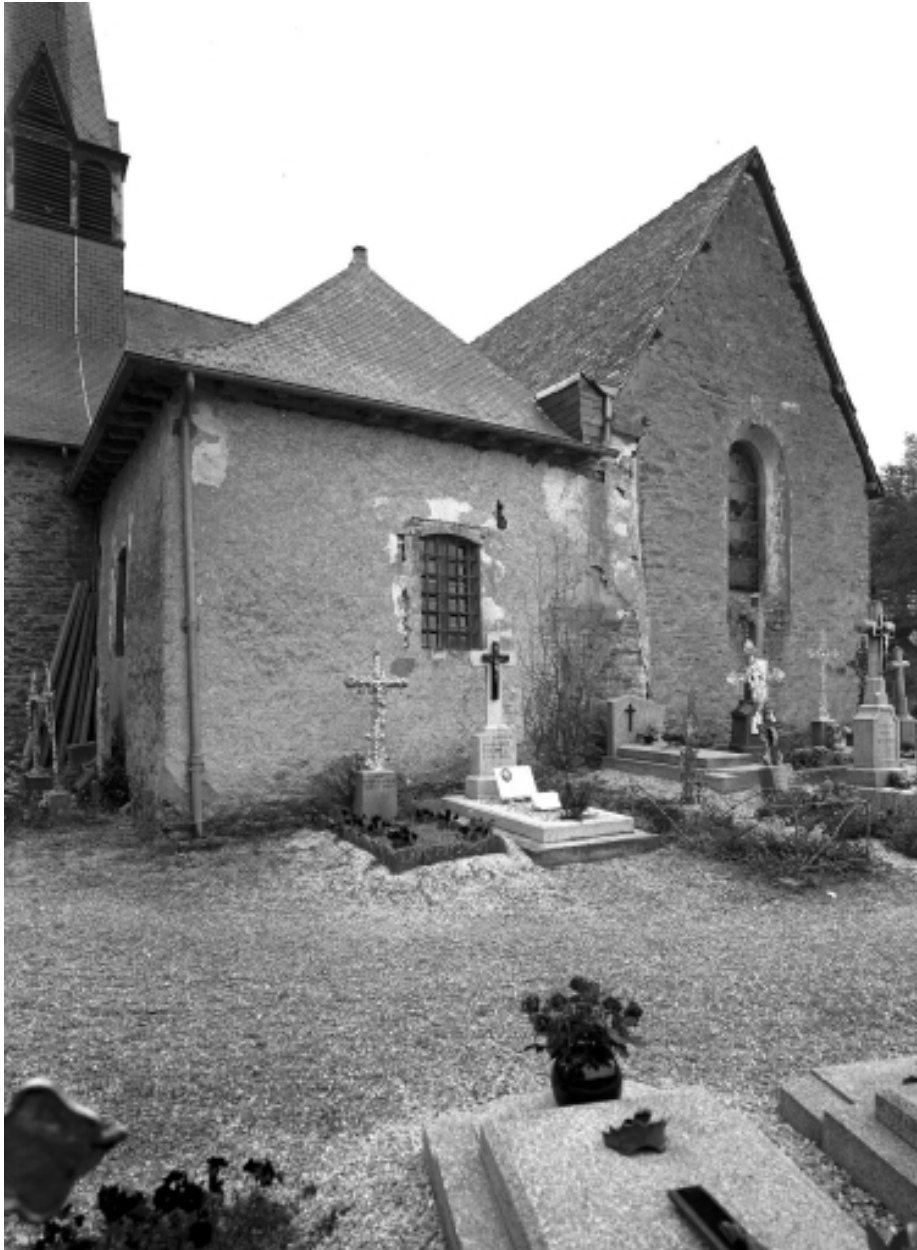
IVR53_19913500081V

Elévation nord, ancienne sacristie (état en 1975)

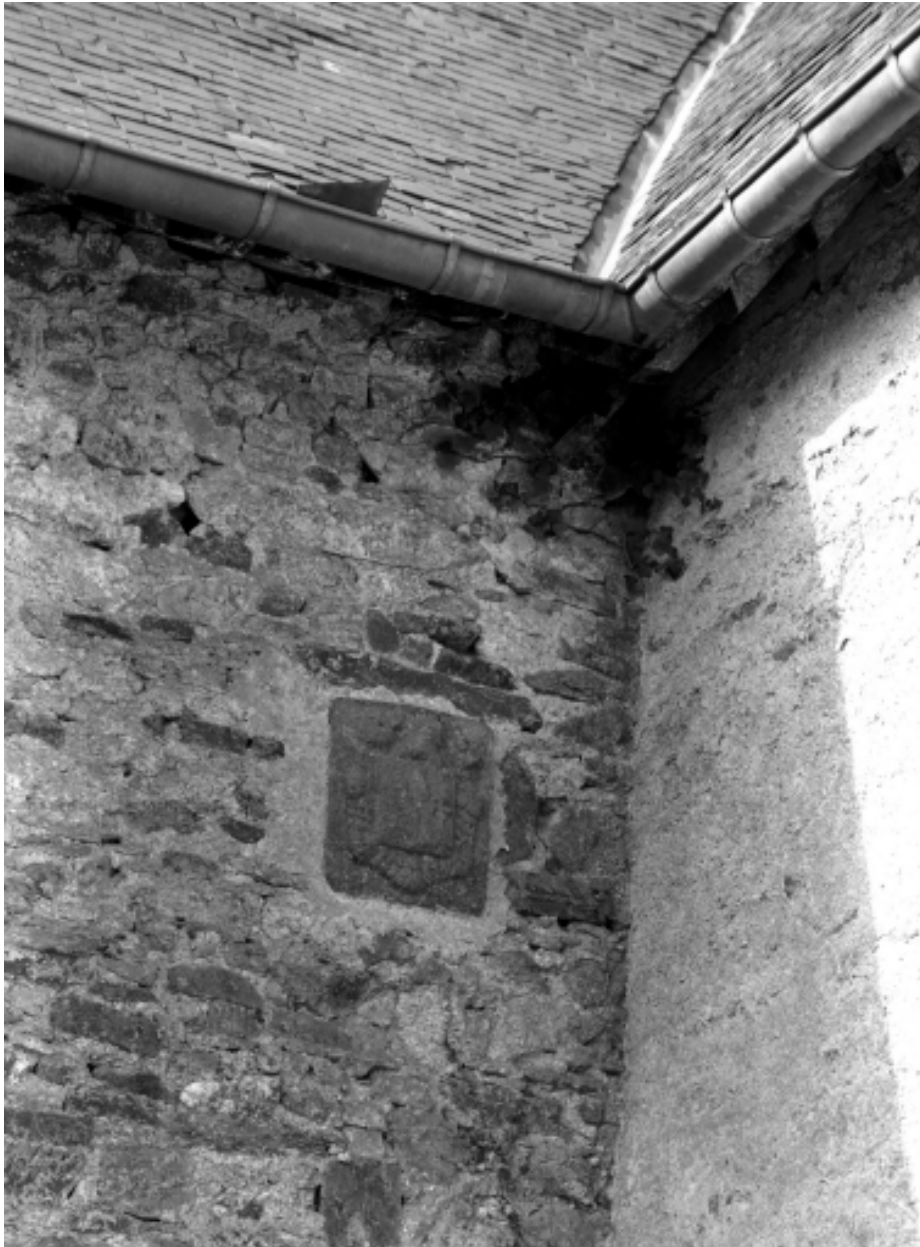
IVR53_19913500083V

Elévation nord, détail du blason (état en 1975)

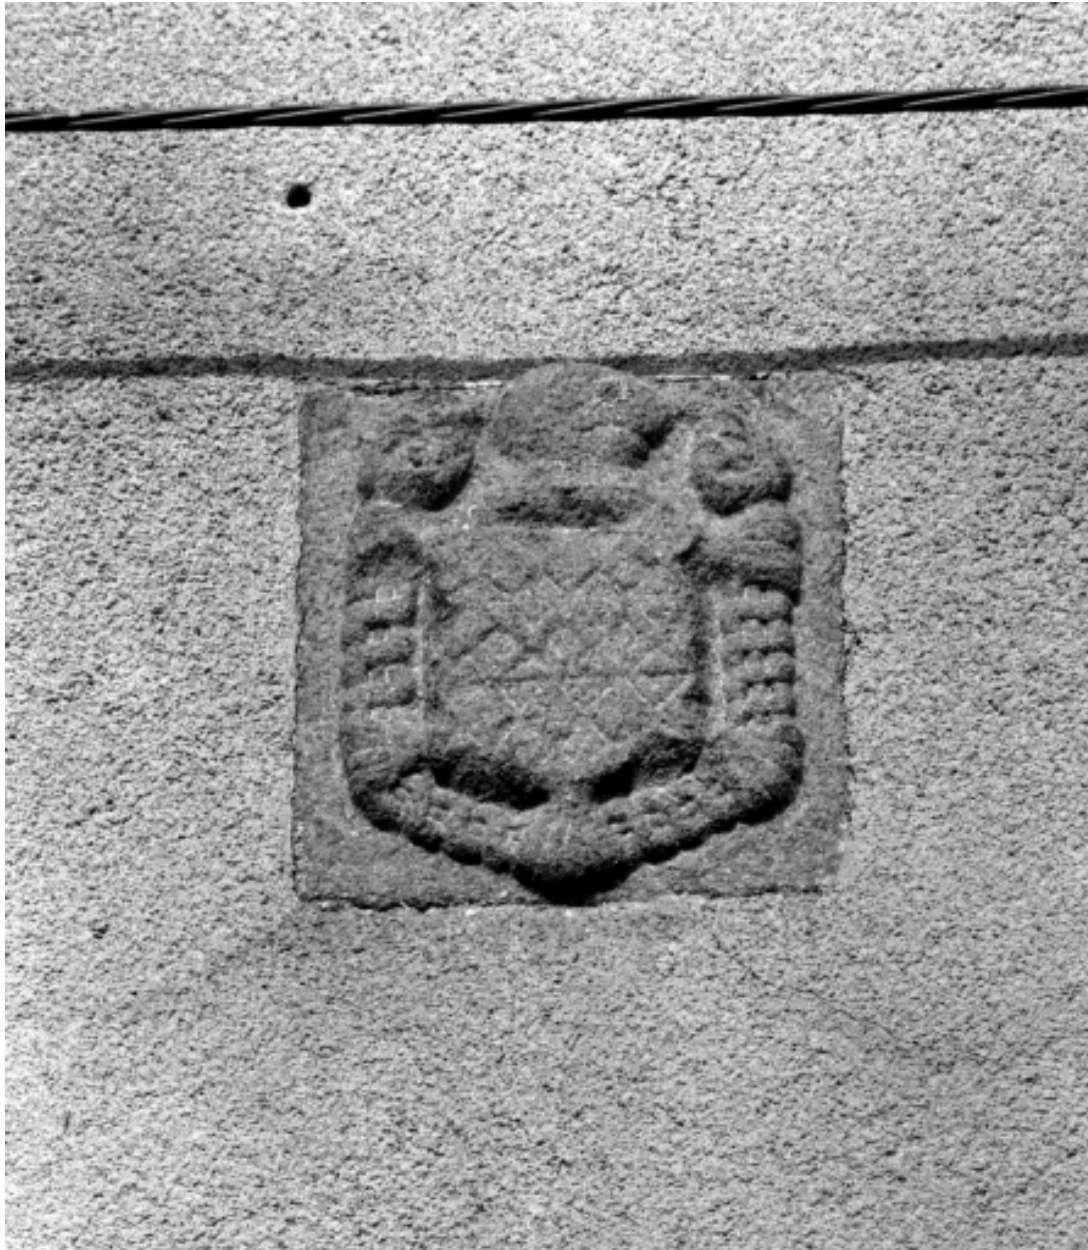
IVR53_19913500084V

Elévation ouest, détail du blason (état en 1975)

L'ancienne porte ouest est surmontée des armoiries de la famille de Montgermont (losangé d'or et de gueules à la fasce d'azur fretté d'argent), surmontées d'un casque et entourées du collier de l'ordre de Saint Michel. Curieusement celui-ci ne comporte pas la médaille à l'image de l'Archange et la famille de Montgermont ne semble pas avoir appartenu à cet ordre de chevalerie... Peut-être cet ornement extérieur ne servit-il qu'à indiquer l'ancienneté de la noblesse de cette famille. Le bras de transept sud, ajouté au début du 16^e siècle, porte les armoiries des Racine (trois canes), seigneurs de Galisson de la fin du 15^e siècle au milieu du 16^e siècle.

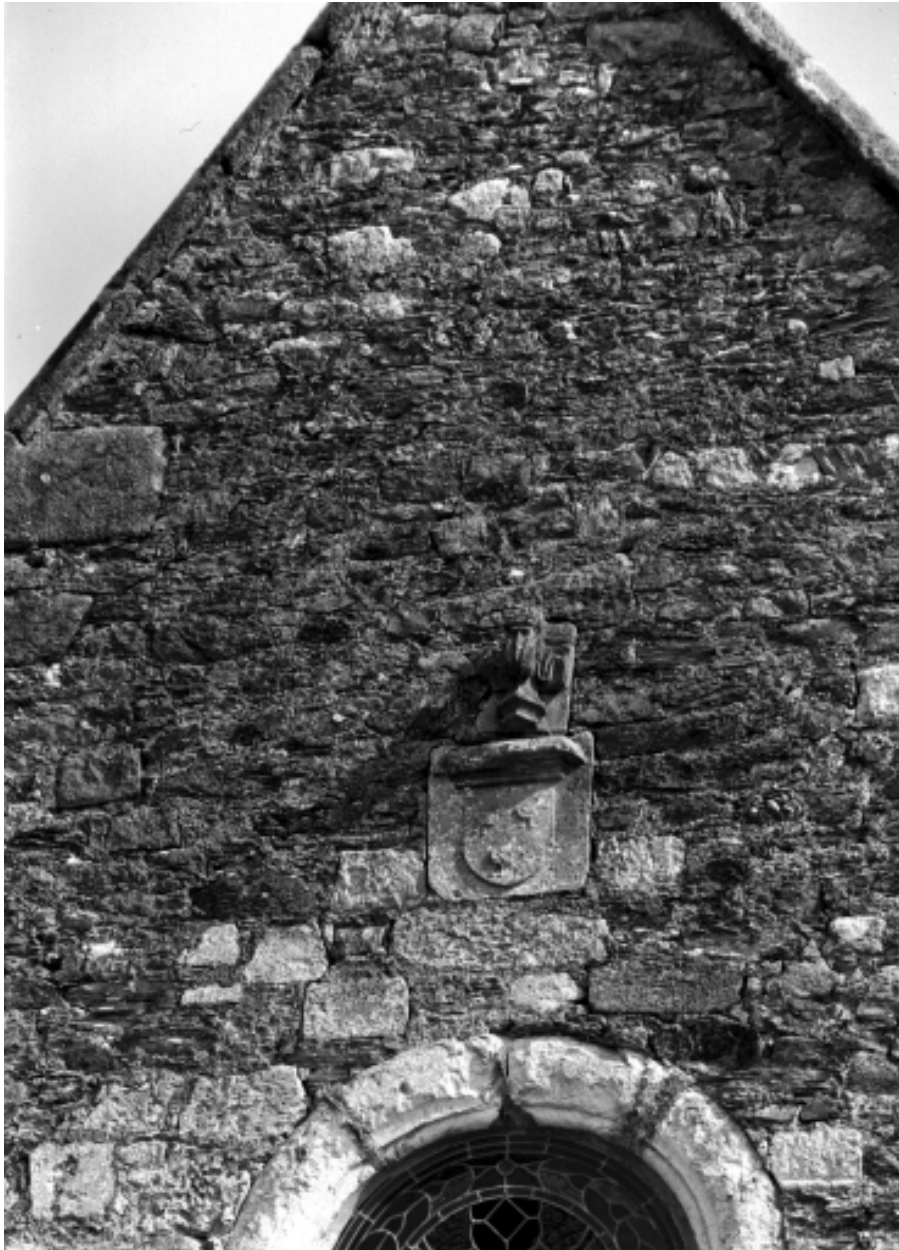
IVR53_19913500085V

Transept sud, détail du blason, état en 1975

Couvrement en charpente apparente. Clocher en façade. Chevet plat. Façade ouest, écusson en granite aux armes des seigneurs de Montgermont, timbré d'un casque à lambrequins taré de profil et entouré d'un collier de Saint-Michel. Transept sud, écusson en pointe aux armes des Racine, seigneurs de Galisson.

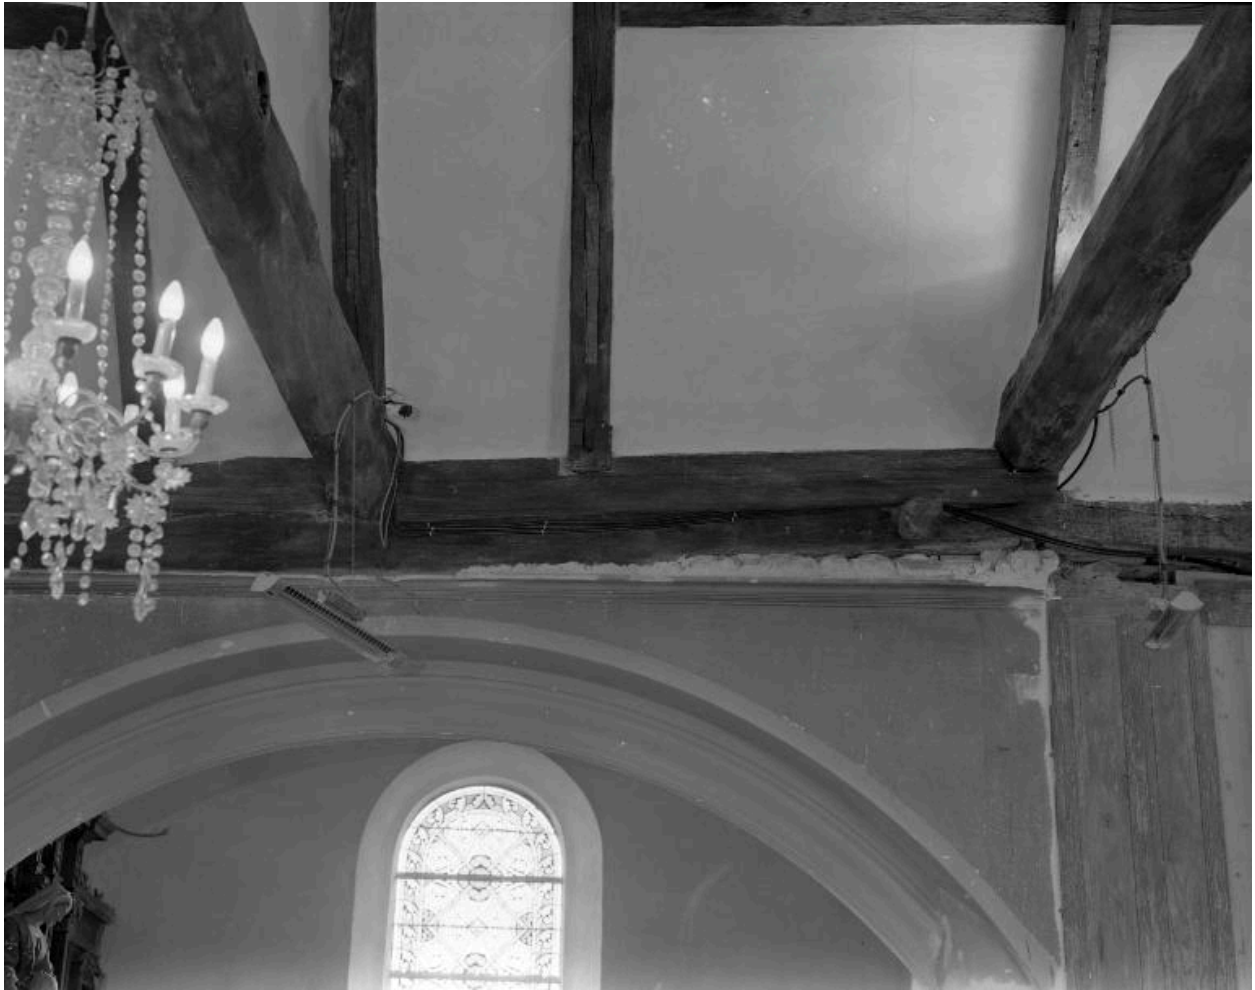
IVR53_20133501301X

Vue intérieure, sablière de la nef, état vers 1980

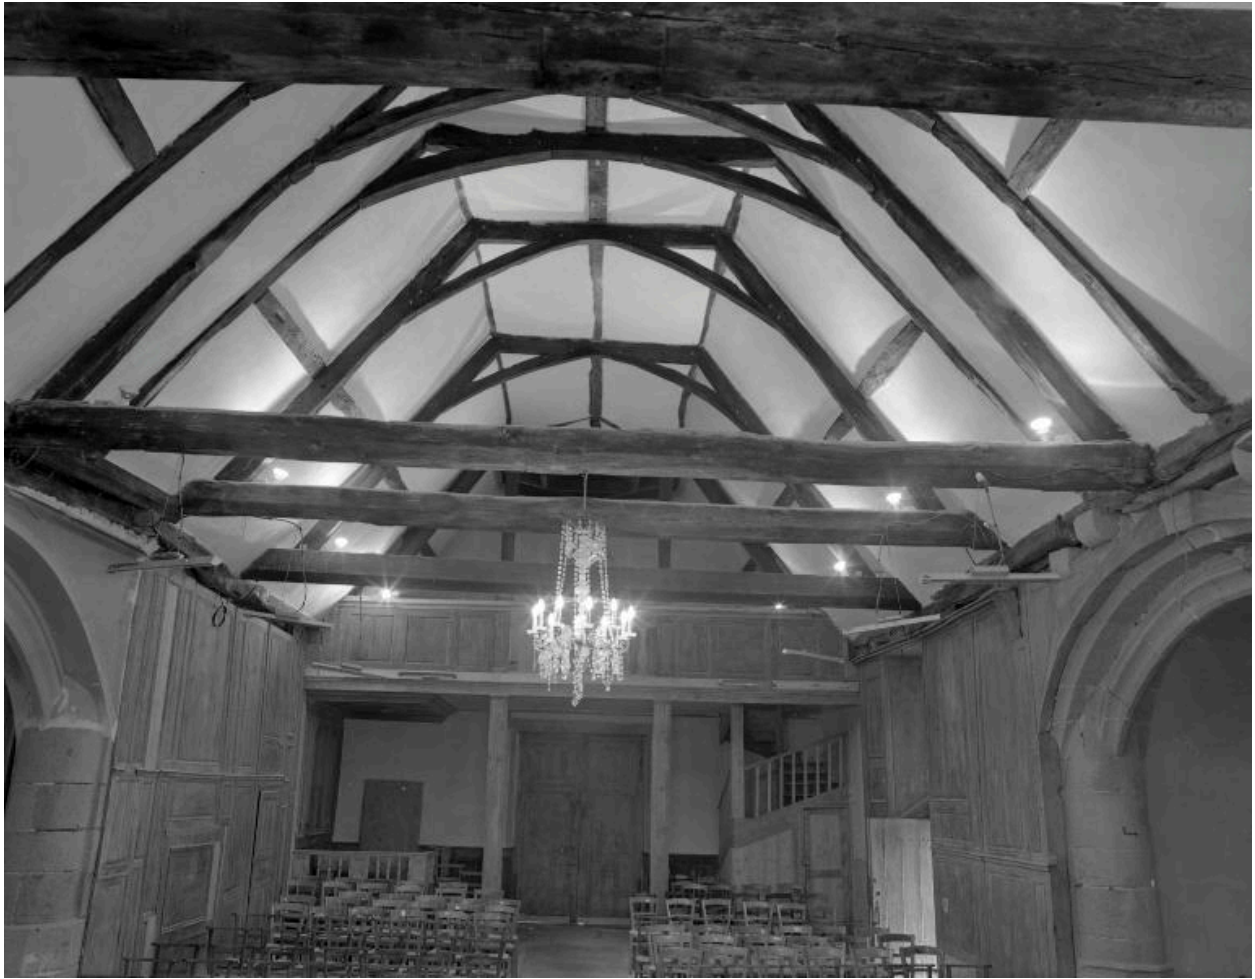
IVR53_20133501302X

Vue intérieure, charpente, vue vers le bas de la nef, état vers 1980

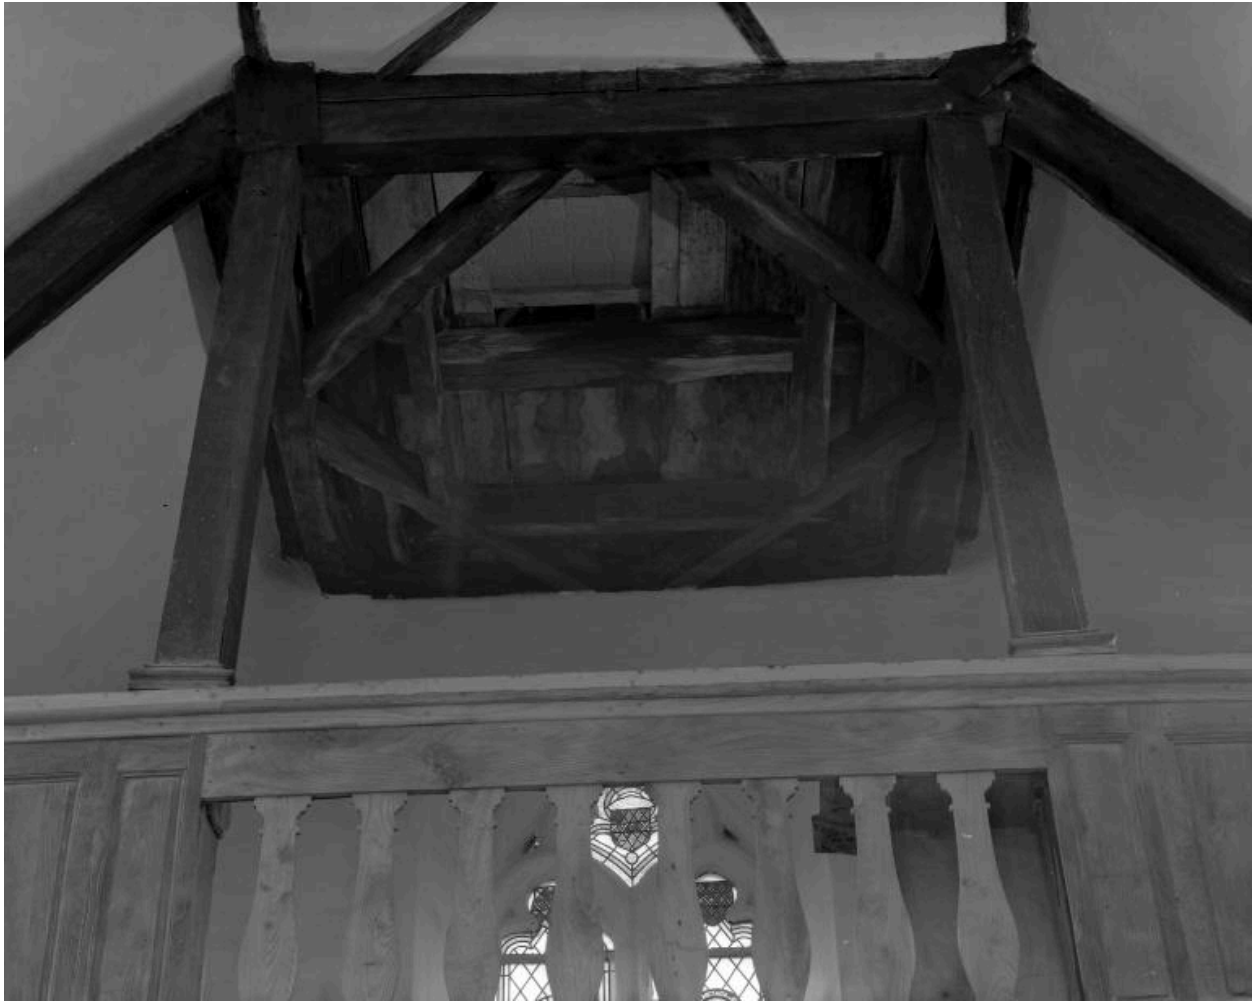
IVR53_20133501304X

Carrée du clocher en bas de nef, état vers 1980

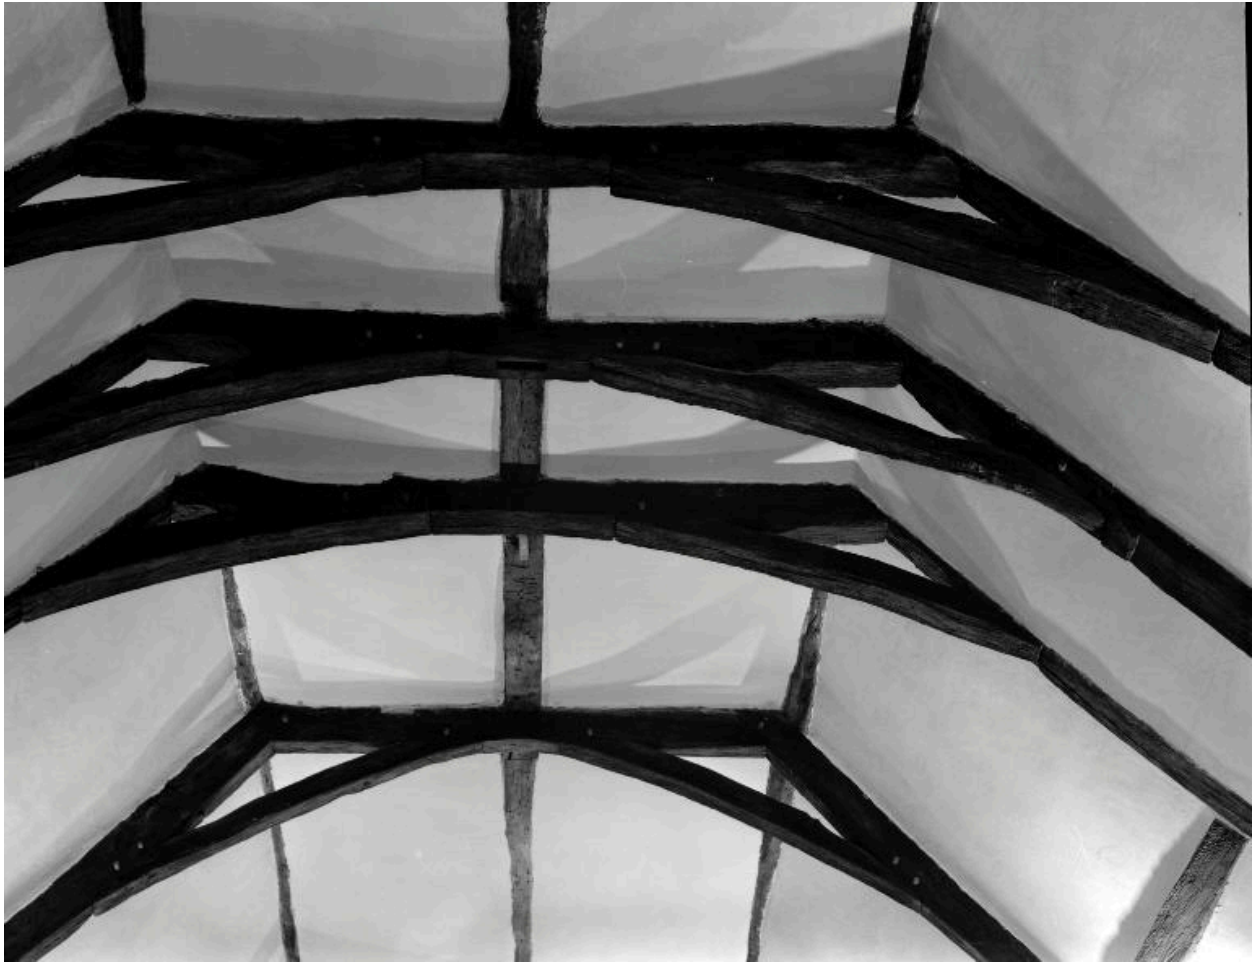
IVR53_20133501311X

Vue intérieure, charpente de la nef, état vers 1980

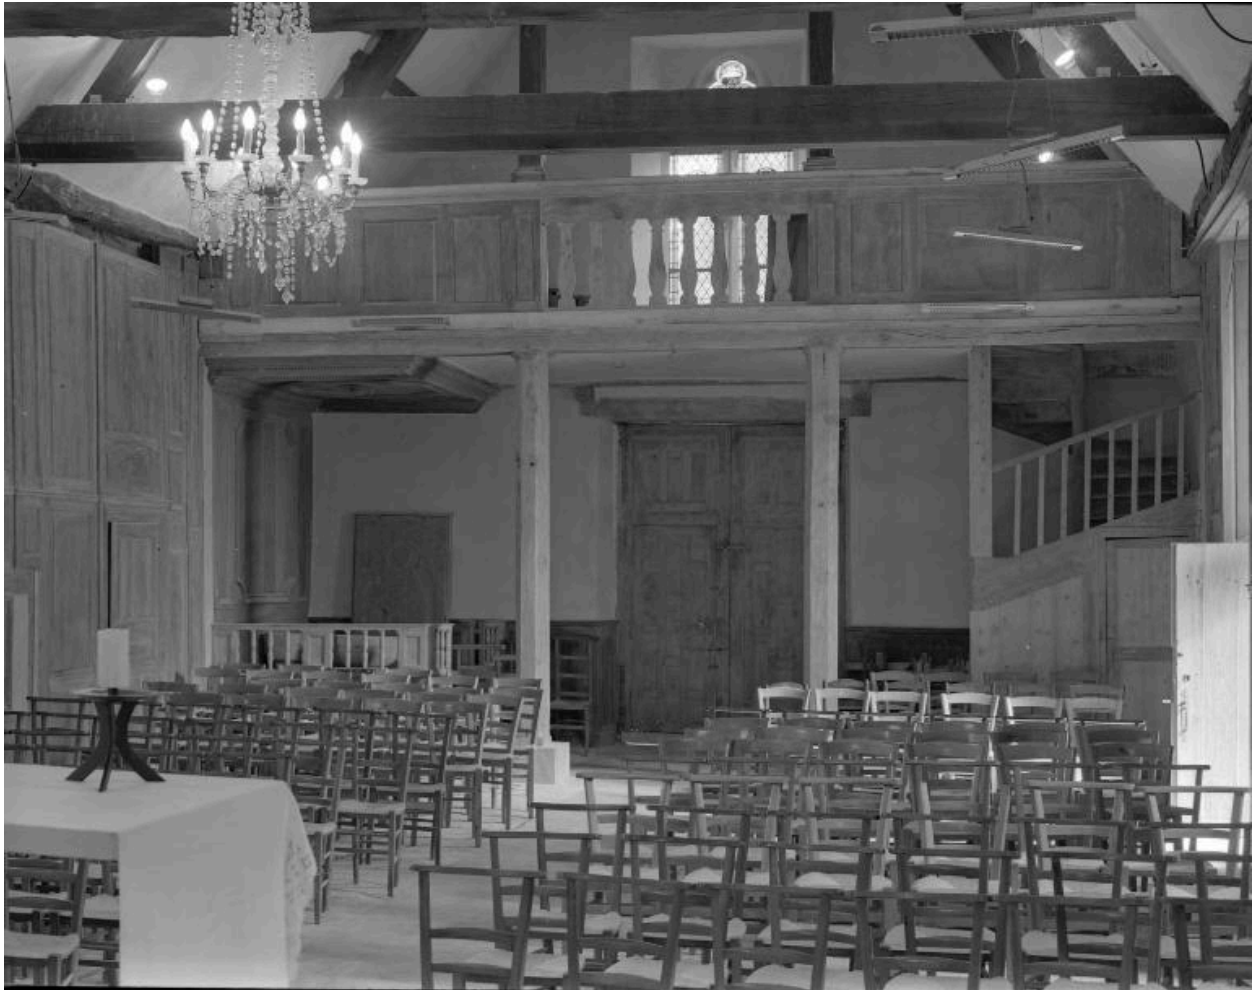
IVR53_20133501313X

Vue intérieure, tribune, état vers 1980

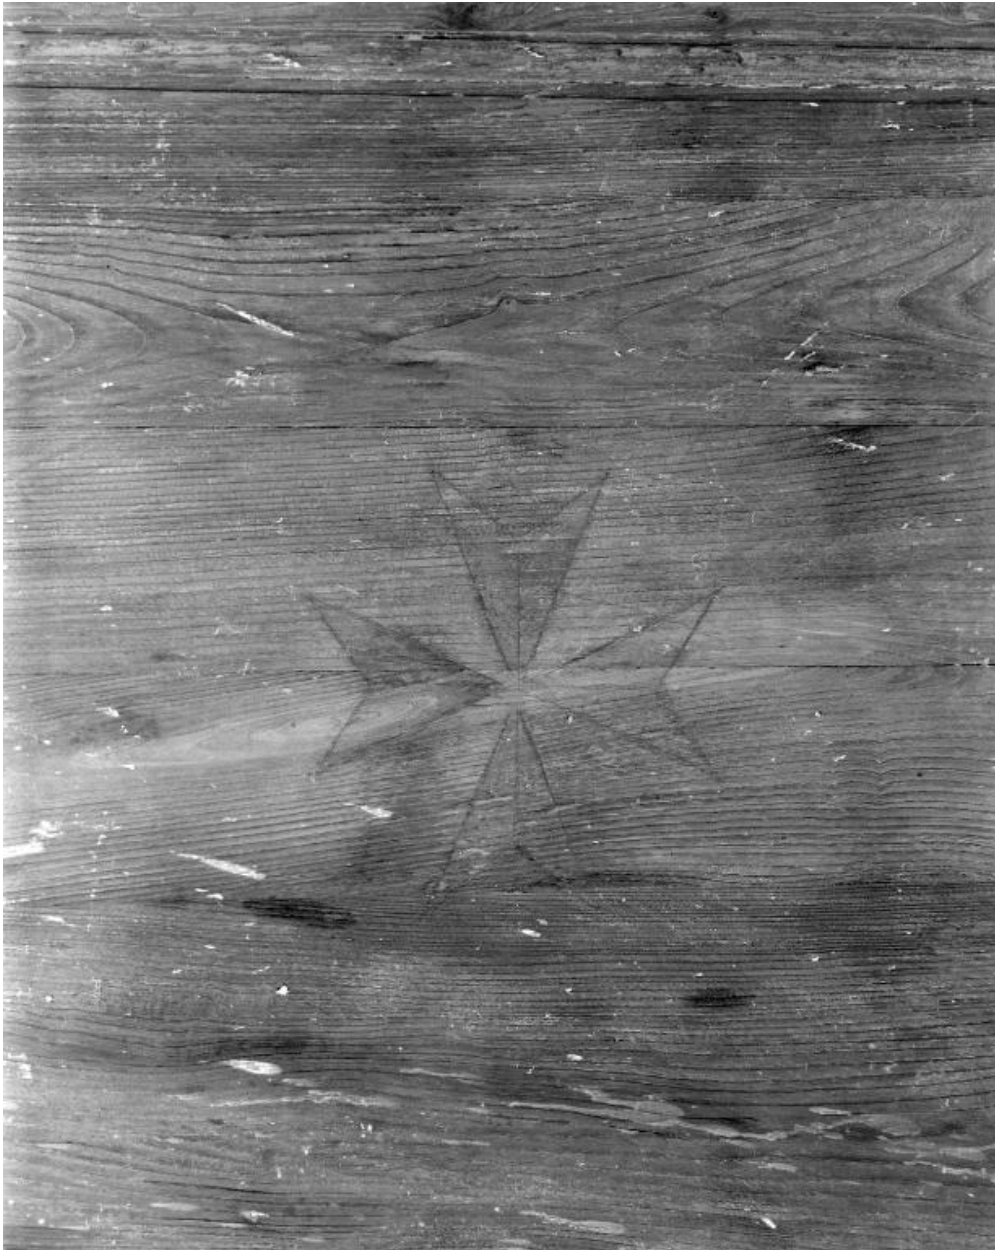
IVR53_20133501314X

Détail : décor du lambris, croix de Malte gravée, état vers 1980
