Bretagne, Morbihan
Saint-Marcel
le Vaugace

Manoir, le Vaugace (Saint-Marcel)

Numéro de dossier : IA00010132

Dénomination : manoir

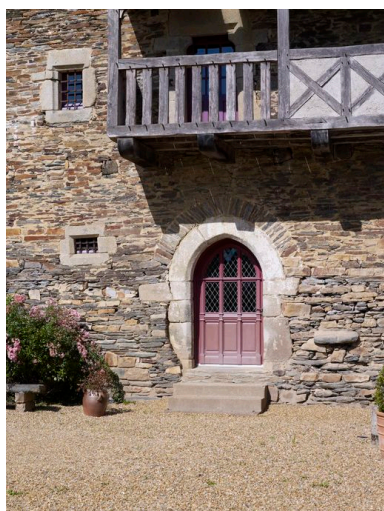
Manoir, logis : porte avec arc de décharge, surmontée d'une coursière en encorbellement ; à droite de la porte, la sortie de l'évier (état en 2011)

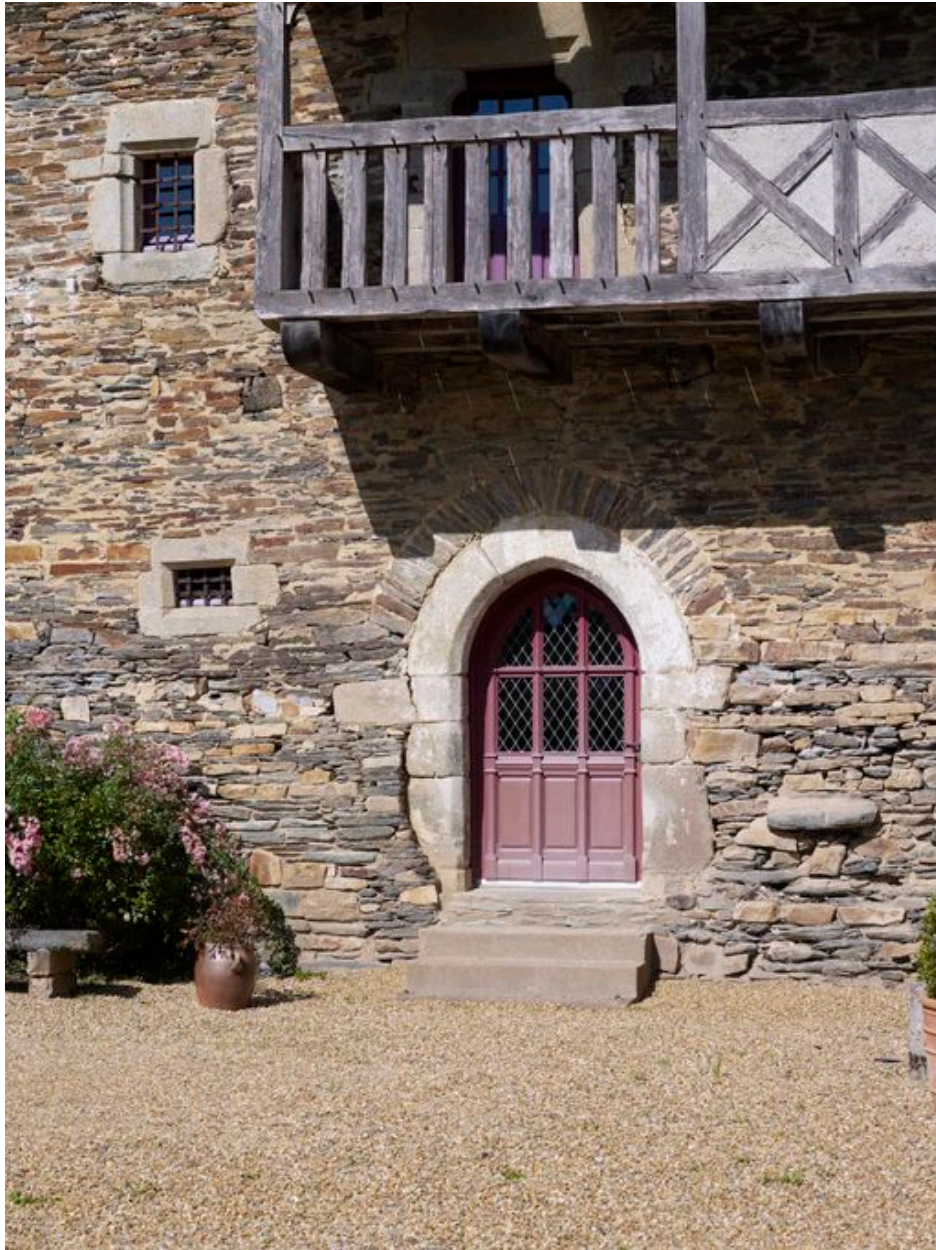
Manoir, logis : porte avec arc de décharge, surmontée d'une coursière en encorbellement ; à droite de la porte, la sortie de l'évier (état en 2011)

Logis avec coursière suspendue en façade et porte haute. Ancien escalier et galerie supprimés à une date incertaine. Charpente remaniée.

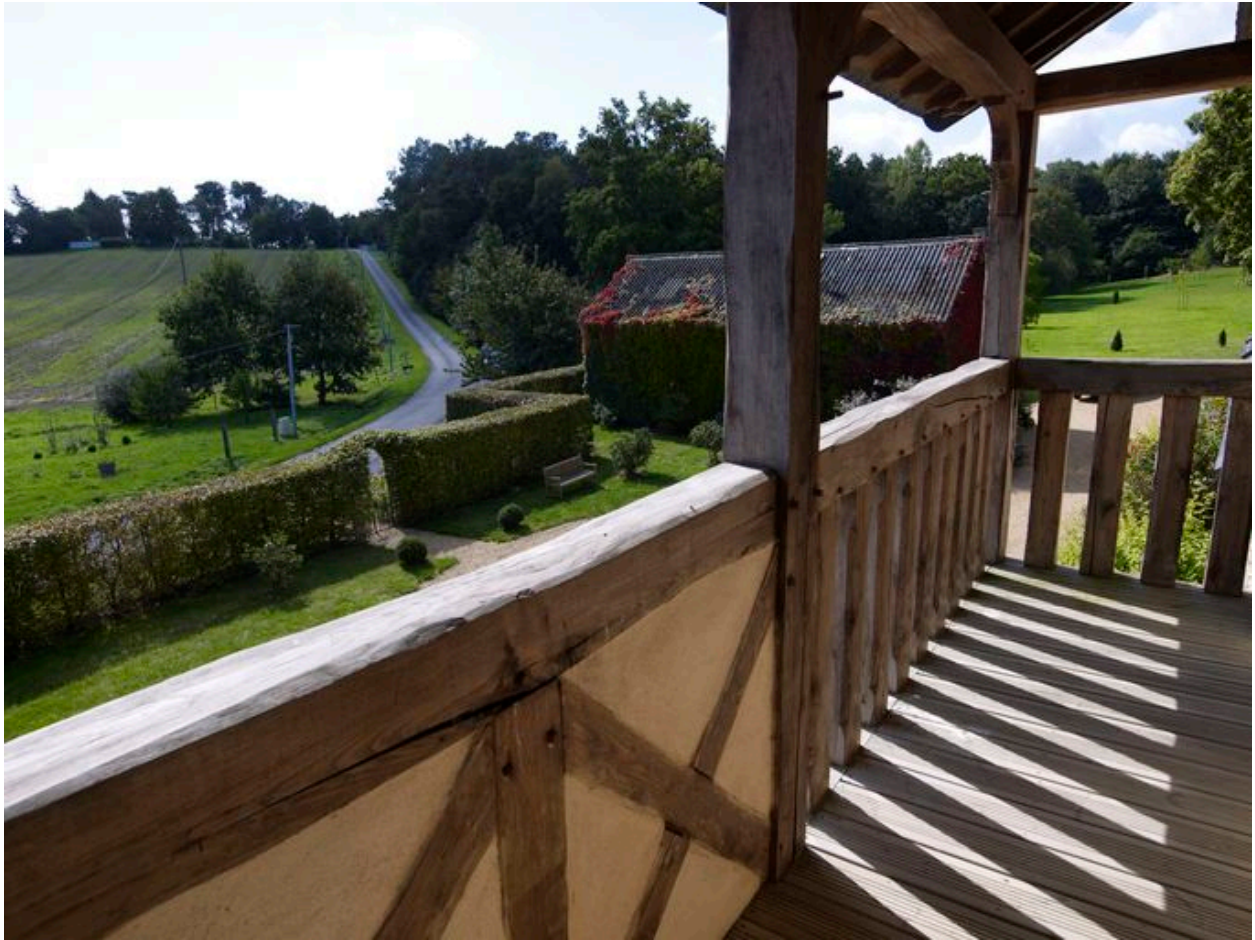
Manoir, logis : coursière en encorbellement (état en 2011)

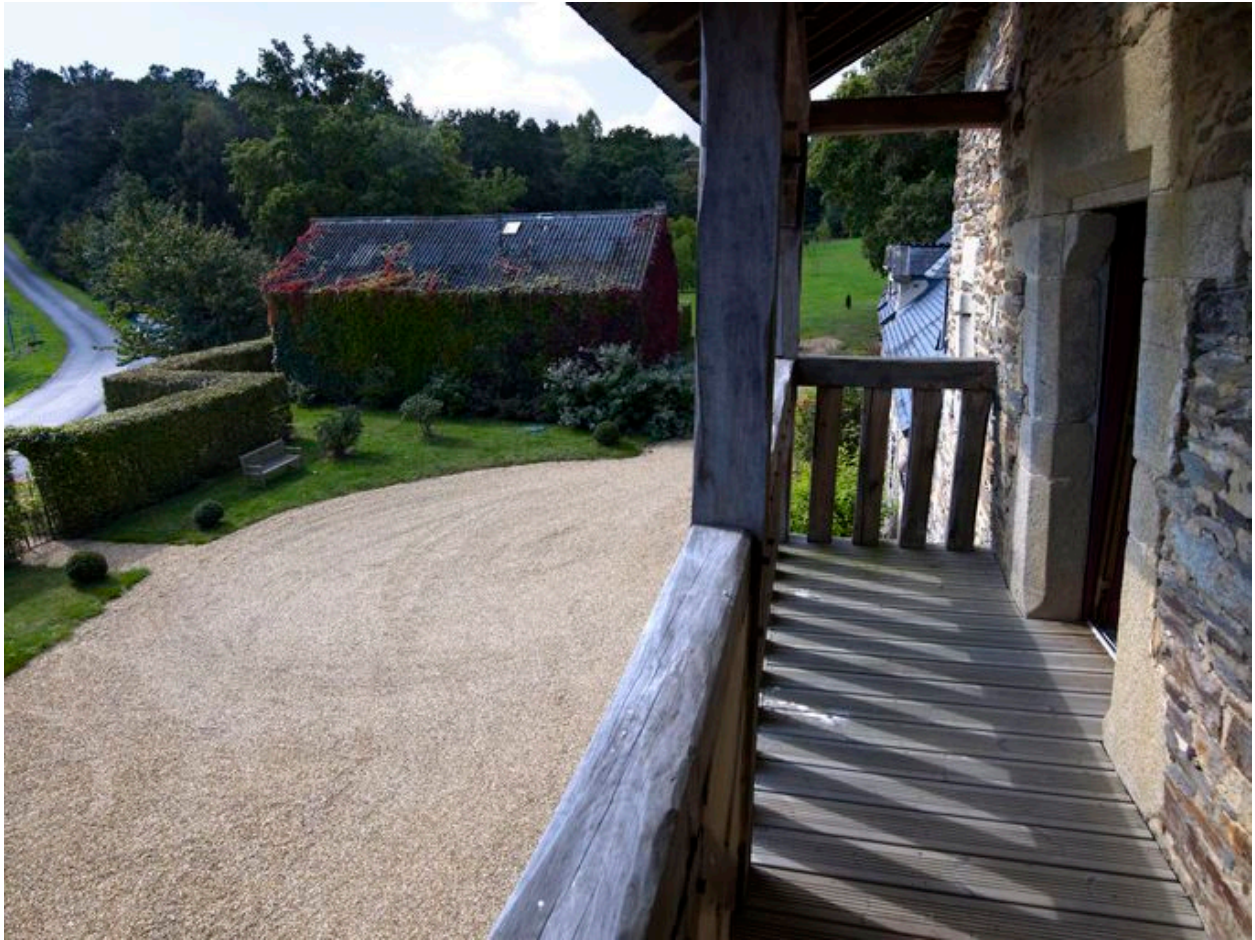
Manoir, logis : coursière en encorbellement (état en 2011)

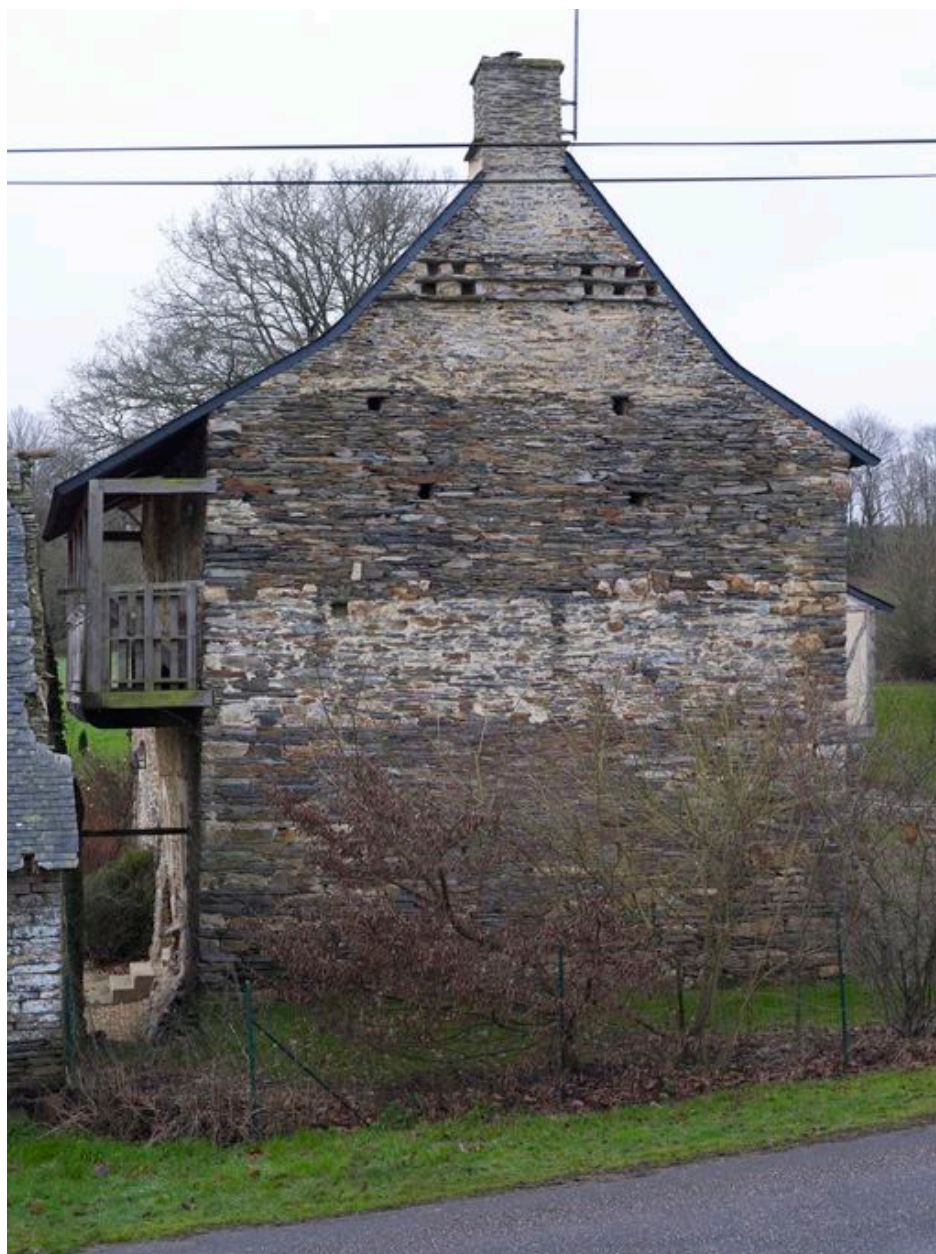
Manoir : vue générale prise de l'est ; dans le pignon sous la souche de cheminée, les boulins (état en 2012)
