Bretagne, Finistère  
Cléden-Cap-Sizun  
Kerleodin

## Ferme, Kerleodin (Cleden-Cap-Sizun)

Numéro de dossier : IA29133583  
Date de l'enquête initiale : 2021  
Date(s) de rédaction : 2021  
Cadre de l'étude : inventaire topographique Cléden-Cap-Sizun  
Degré d'étude : étudié

Dénomination : ferme  
Destinations successives : maison  
Parties constituant non étudiées : étable, écurie, fournil, puits, grange, cour

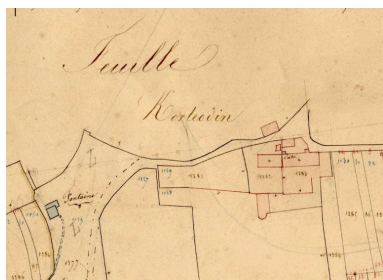
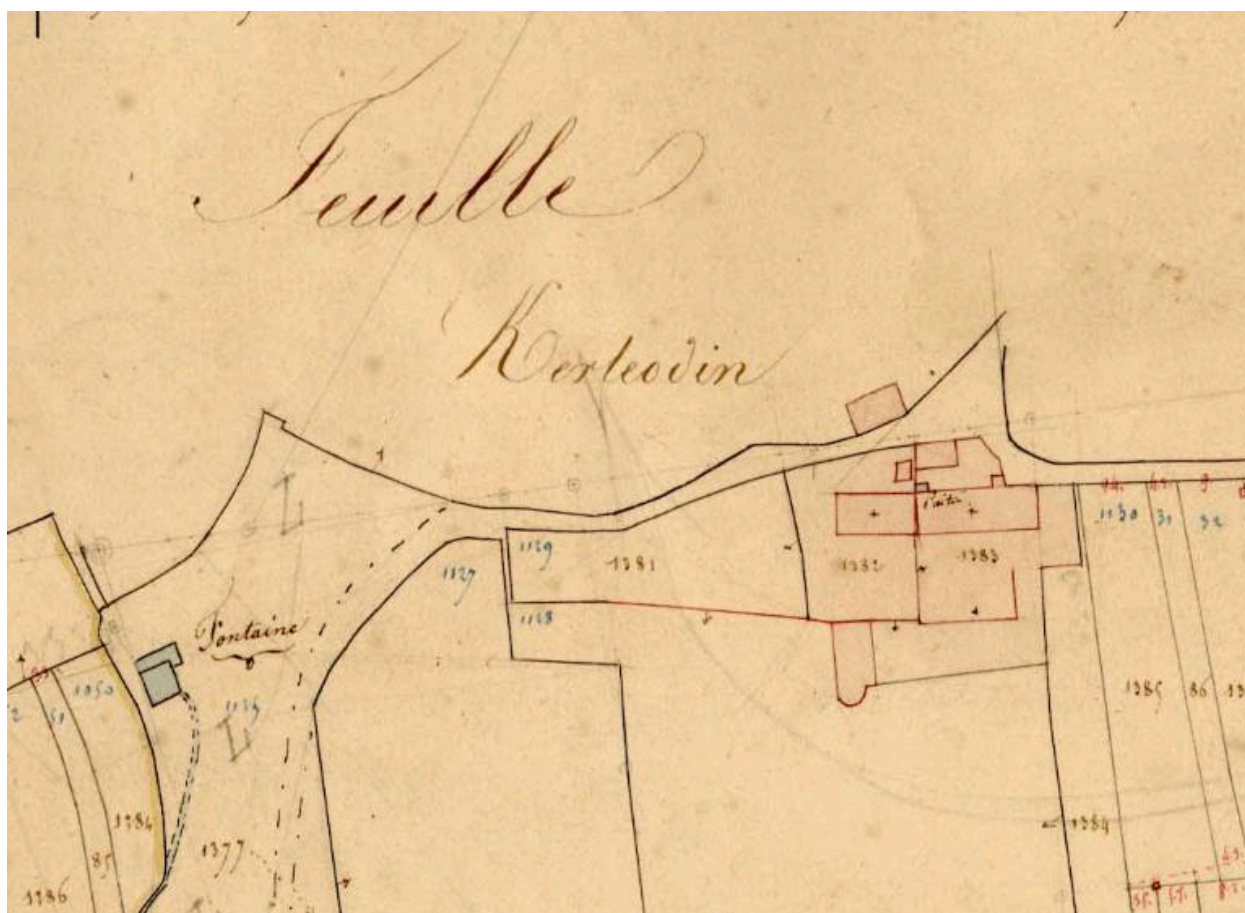
Extrait du cadastre  
ancien de la commune de  
Clédén-Cap-Sizun, 1837.  
IVR53\_20232906109NUCA

Extrait du cadastre ancien de la commune de Clédén-Cap-Sizun, 1837.

L'étude du cadastre de 1836 montre que l'actuelle ferme était composée à cette date de deux propriétés dont les logis mitoyens formaient un alignement. On constate aussi que les dépendances liées à ces logis ont sensiblement évolué ces deux derniers siècles. En effet, hormis le puits et une crèche, tous deux situés au nord de l'actuelle maison d'habitation, les dépendances observées en 2021 ne sont pas signalées sur ce plan.

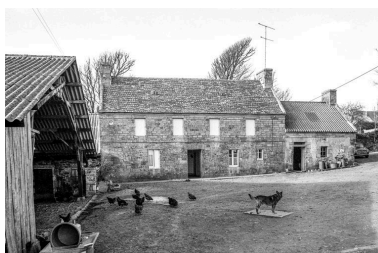
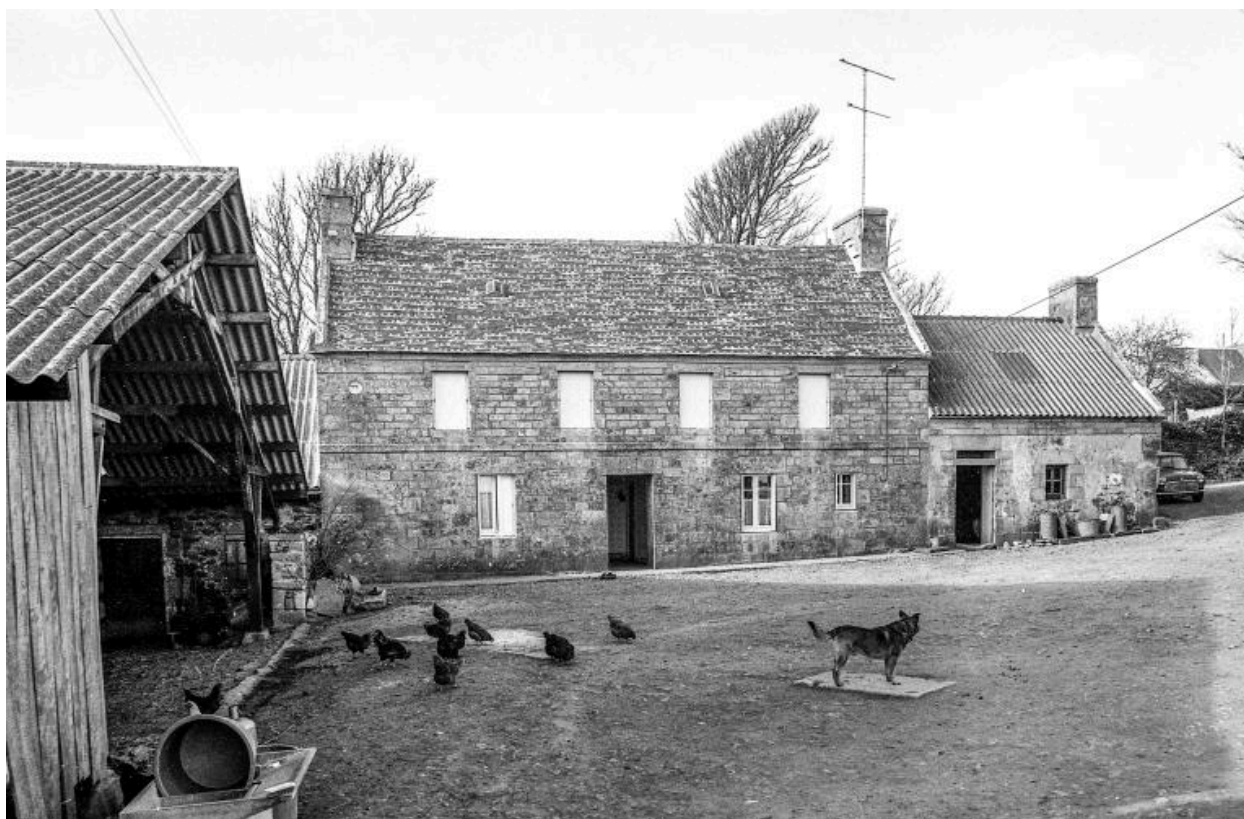
Alignement principal côté  
est : logis daté 1813 et écurie.  
Elévation antérieure sud. (1977)  
Phot. François Dagorn  
IVR53\_19772905091Z

Alignement principal côté est : logis daté 1813 et écurie. Elévation antérieure sud. (1977)

antérieure en pierres de taille. Son élévation en quinconce est agrémentée de nombreux éléments décoratifs tels que deux bandeaux simples (médian et supérieur), une corniche du toit moulurée en cavet et plusieurs linteaux sculptés du nom des bâtisseurs et des monogrammes religieux du Christ et de la Vierge. Le linteau de la porte d'entrée présente par exemple la longue inscription en français : FAIT BATIR PAR ANNE LE BIS ET SES ENFANTS VEUVE DE DENIS ARHAN LAN 1813.

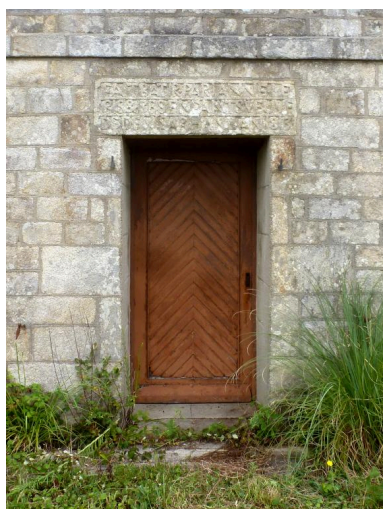
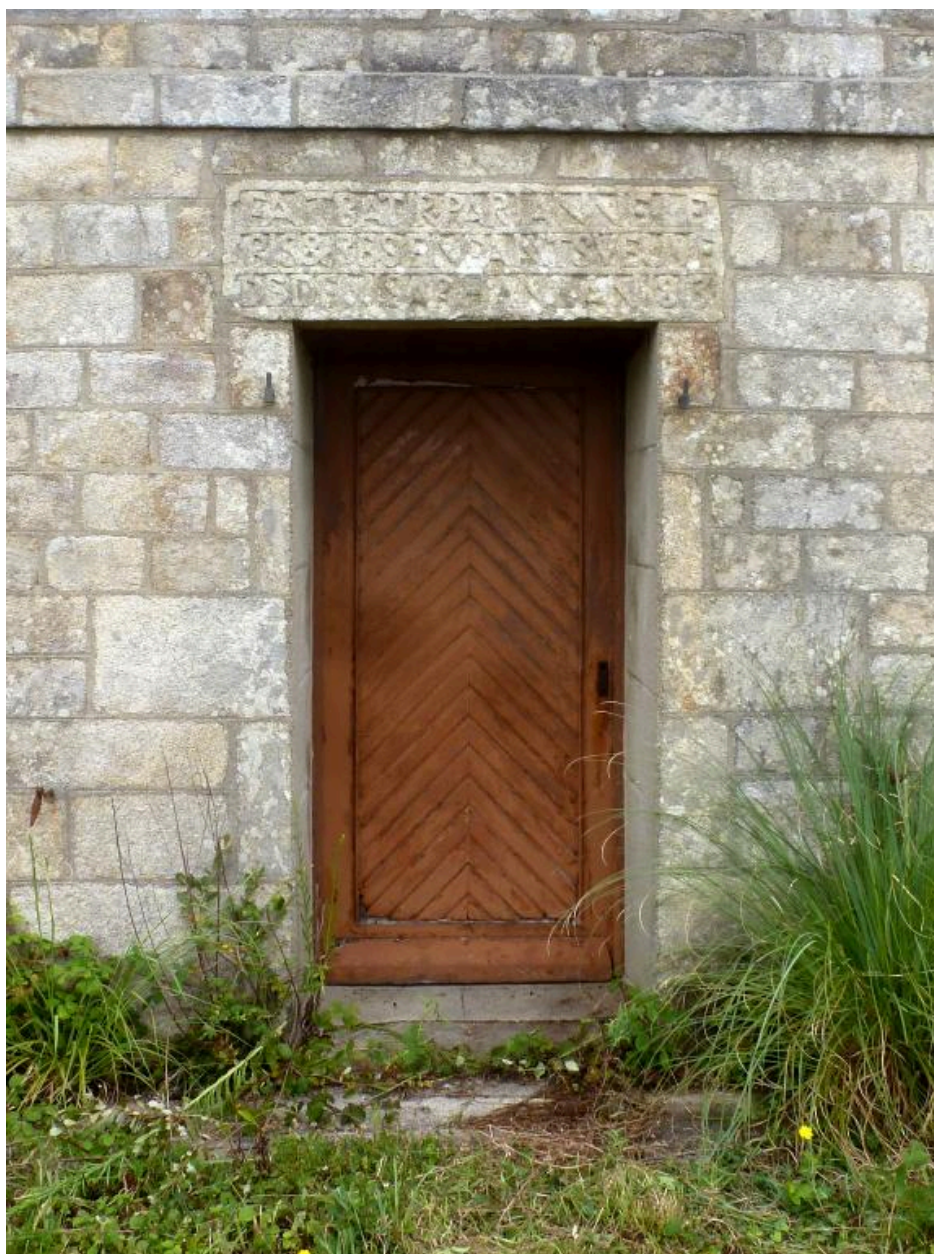
Logis, détail de la porte d'entrée  
et inscription : FAIT BATIR  
PAR ANNE LE BIS ET  
SES ENFANTS VEUVE DE  
DENIS ARHAN LAN 1813  
Phot. Fabien Serre  
IVR53\_20192905668NUCA

Logis, détail de la porte d'entrée et inscription : FAIT BATIR PAR ANNE LE BIS ET SES ENFANTS VEUVE DE DENIS ARHAN LAN 1813

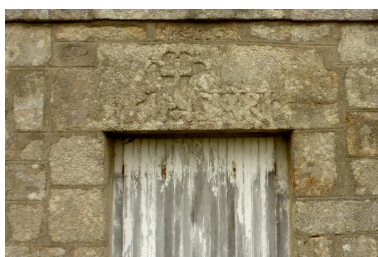
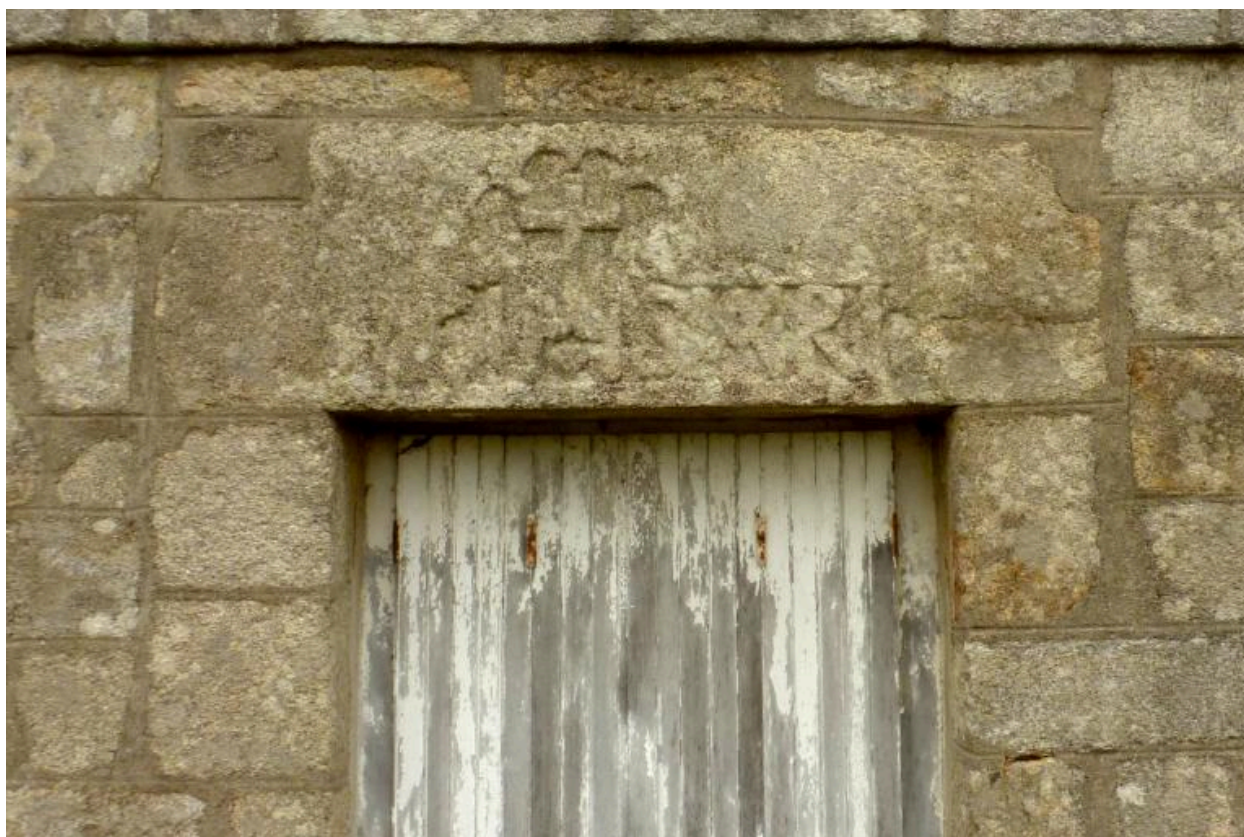
Logis, détail du linteau de la  
fenêtre ouest et monogrammes  
religieux IHS et MA. (2021)  
Phot. Fabien Serre  
IVR53\_20212906152NUCA

Logis, détail du linteau de la fenêtre ouest et monogrammes religieux IHS et MA. (2021)

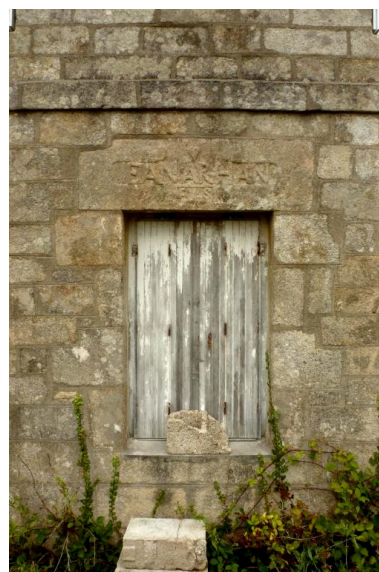
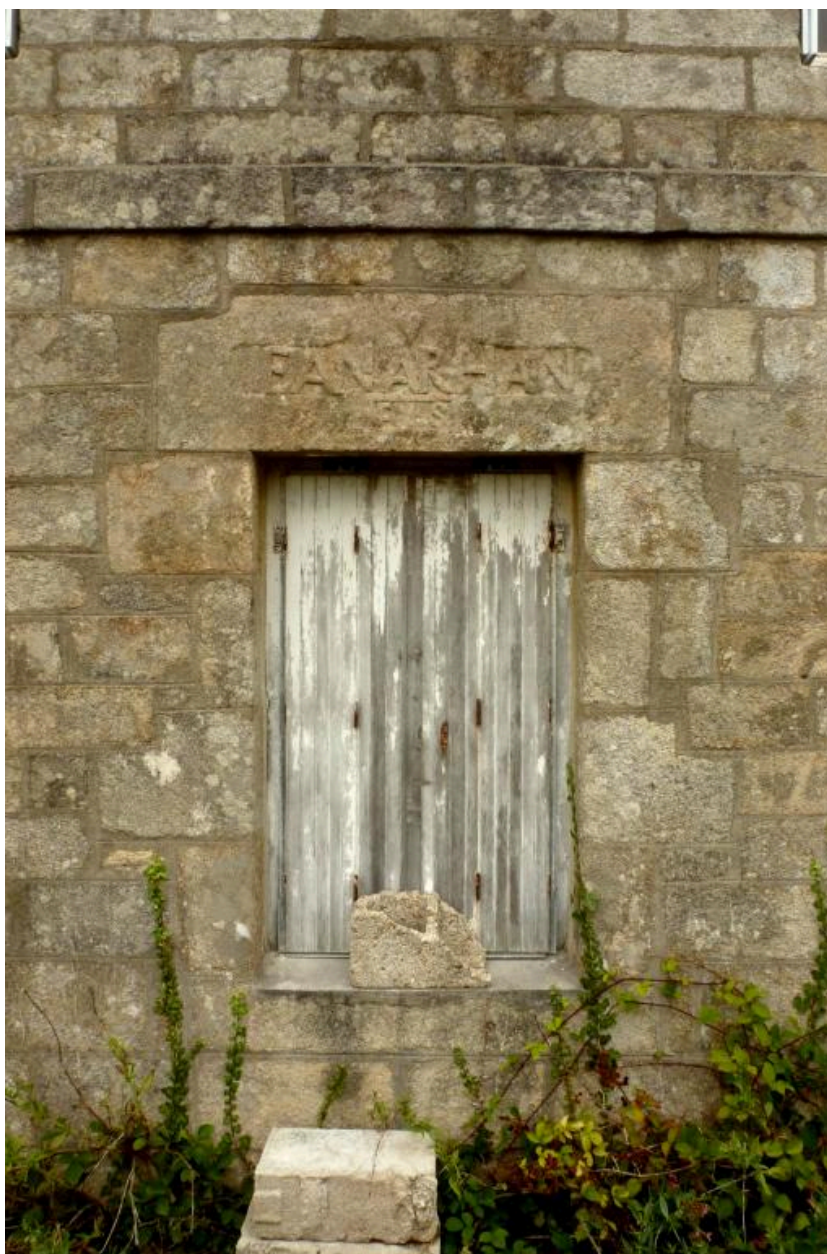
Logis, détail de la fenêtre  
est et inscription : IEAN  
ARHAN FILS. (2021)  
Phot. Fabien Serre  
IVR53\_20212906155NUCA

Logis, détail de la fenêtre est et inscription : IEAN ARHAN FILS. (2021)

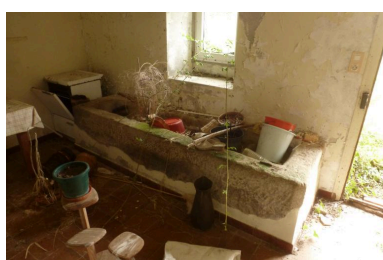
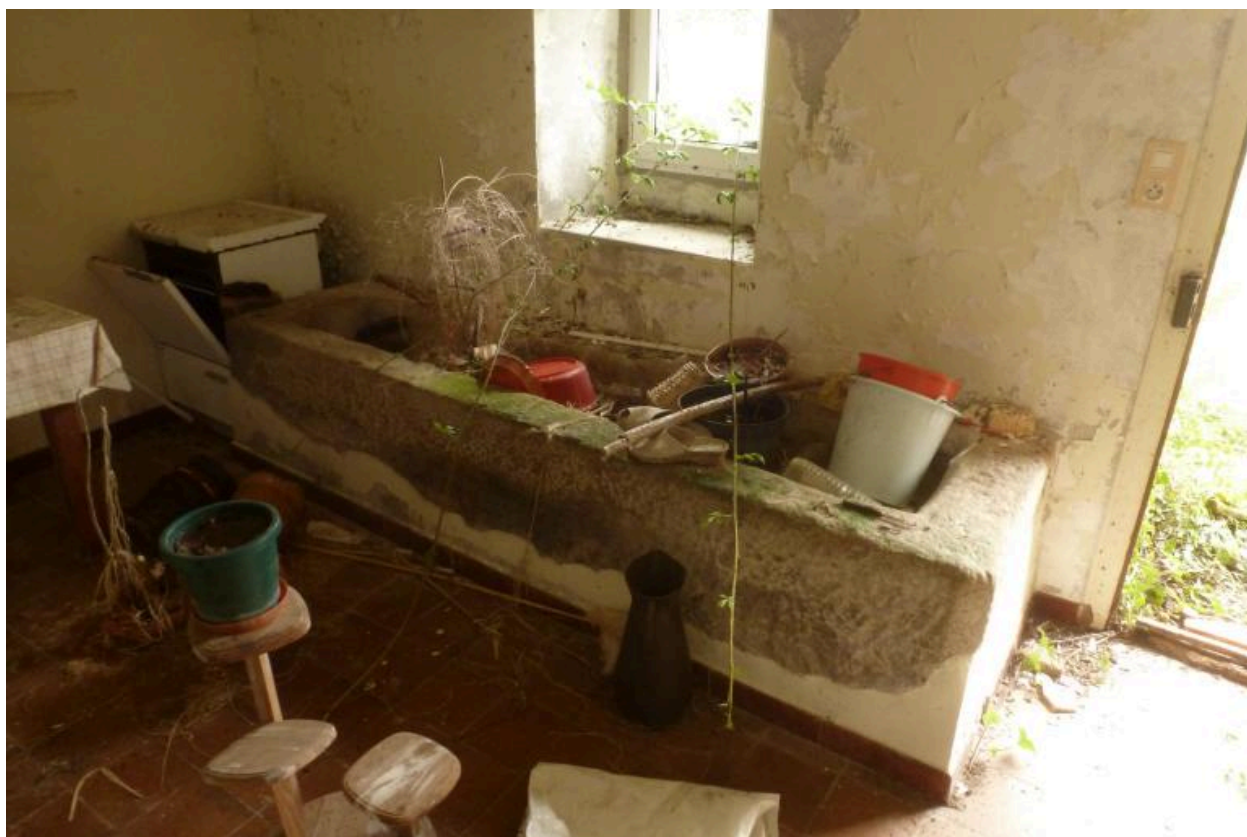
Ecurie, détail de l'auge  
des chevaux. (2021)  
Phot. Fabien Serre  
IVR53\_20212906163NUCA

Ecurie, détail de l'auge des chevaux. (2021)

Malgré quelques transformations dans le courant du 20<sup>e</sup> siècle, comme l'agrandissement des baies du logis, la condamnation de la communication avec l'écurie ou encore la transformation de la cheminée est en cuisine moderne, de nombreux caractères architecturaux traditionnels ont su être préservés, jusqu'à la présence encore en 2021 de l'auge des chevaux dans l'écurie transformée en salle de bain.

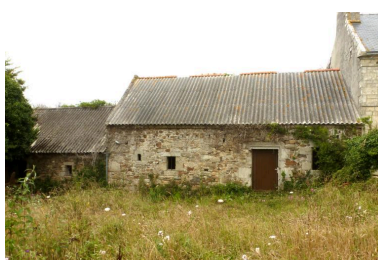
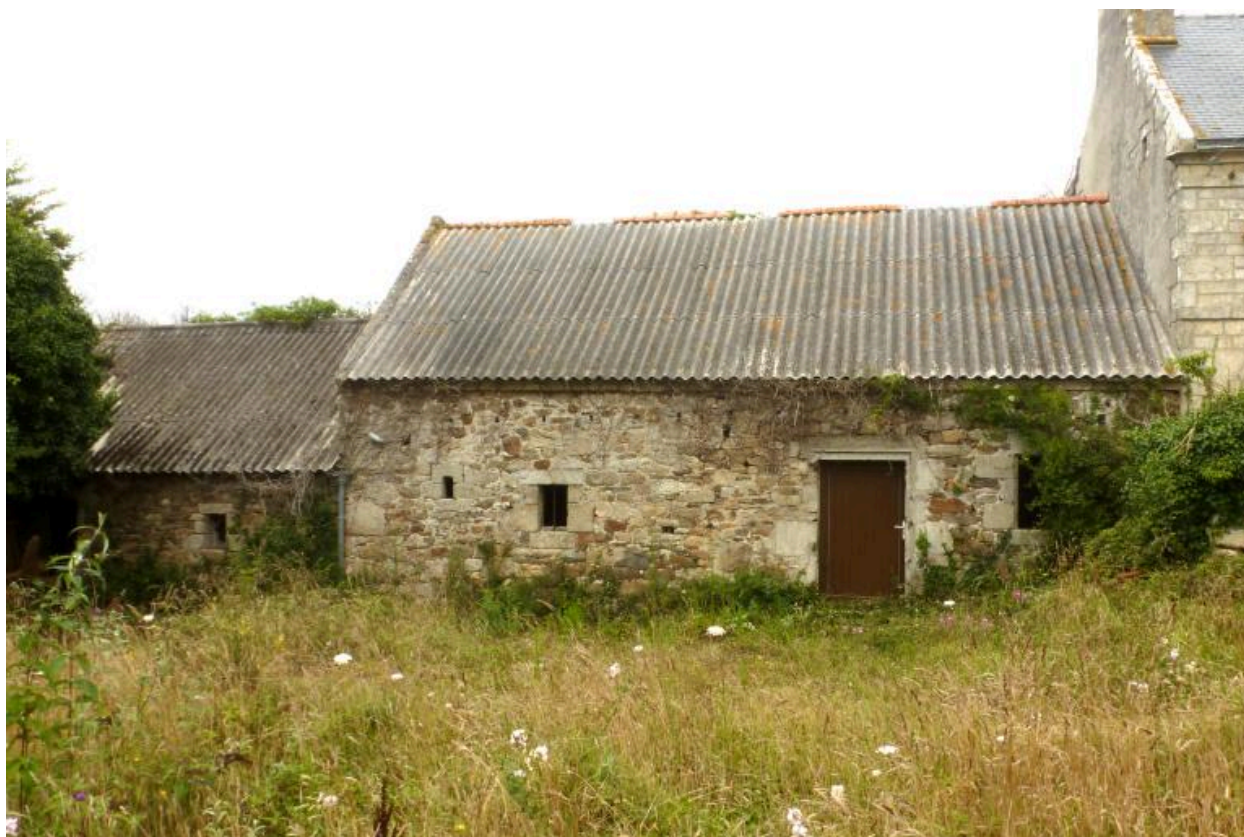
Alignement principal côté  
ouest : ancien logis daté  
1831 devenu étable et crèche.  
Elévation antérieure sud. (2021)  
Phot. Fabien Serre  
IVR53\_20212906153NUCA

Alignement principal côté ouest : ancien logis daté 1831 devenu étable et crèche. Elévation antérieure sud. (2021)

Les autres bâtiments de l'alignement sont en rez-de-chaussée, appareillés en moellons de granite et ne présentent que peu de décors. Notons tout de même que l'écurie, originellement enduite, présente le même bandeau supérieur et corniche que le logis en plus d'une porte à imposte et que l'étable est équipée d'un trou d'attache sur sa façade antérieure, ce qui est une place très inhabituelle pour ce type d'aménagement.

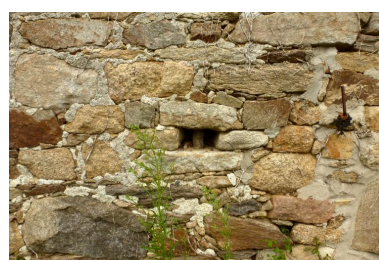
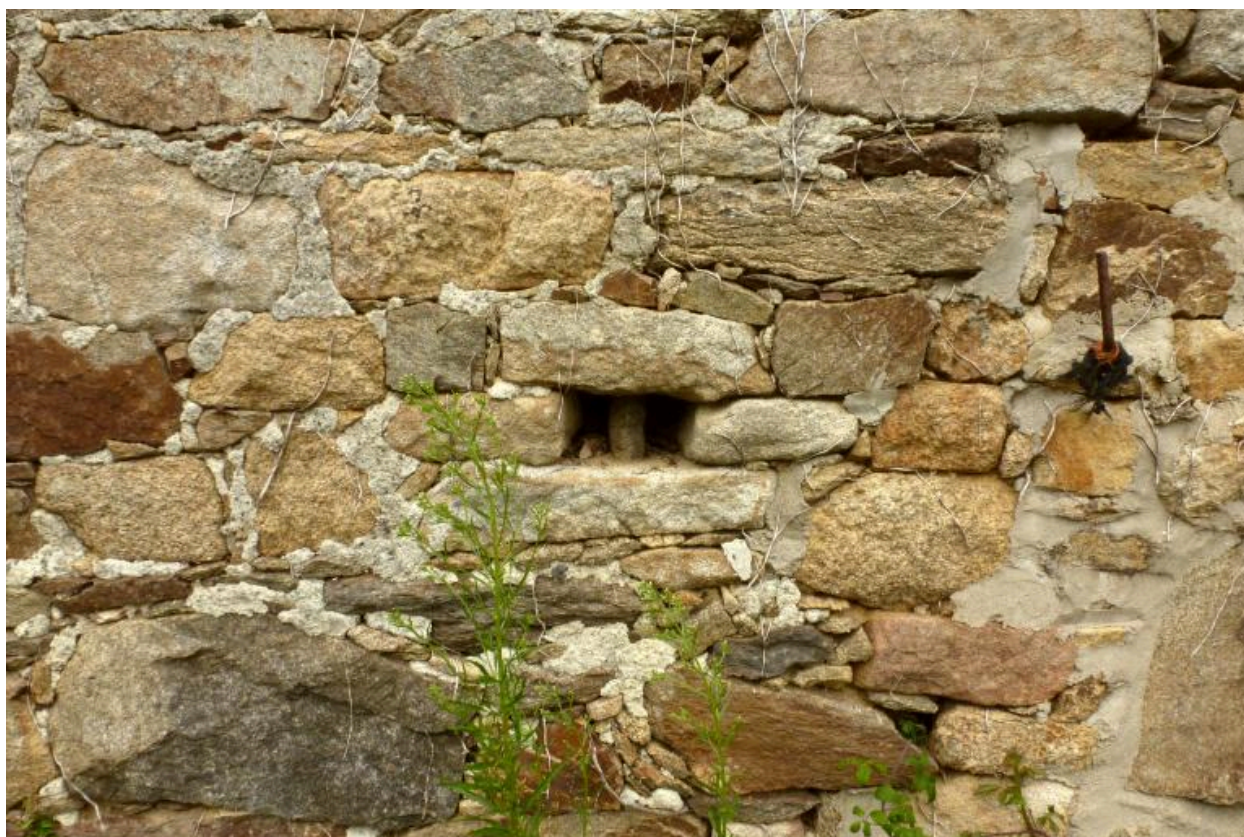
Ancien logis devenu étable,  
trou d'attache aménagé à  
l'extérieur du mur sud. (2021)  
Phot. Fabien Serre  
IVR53\_20212906154NUCA

Ancien logis devenu étable, trou d'attache aménagé à l'extérieur du mur sud. (2021)

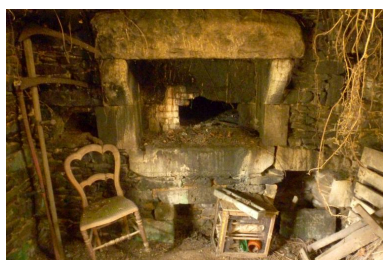
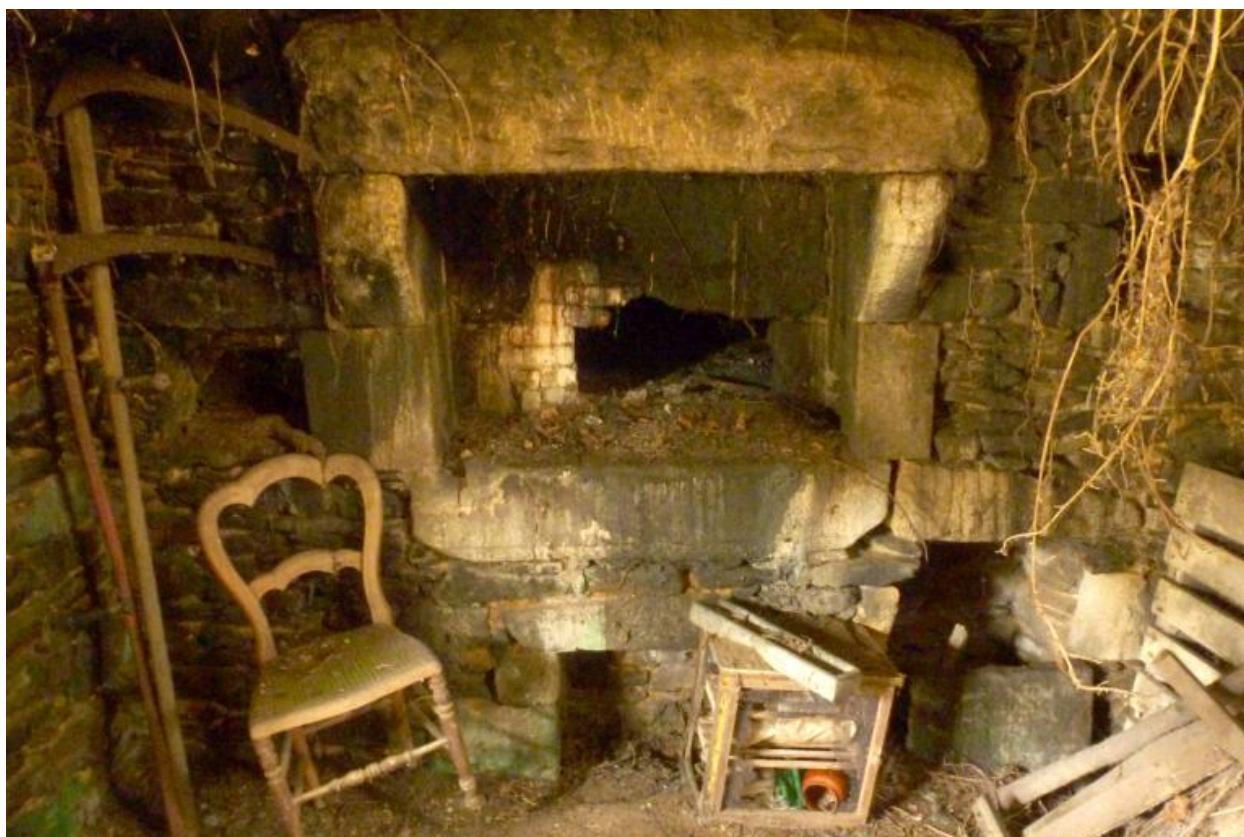
Fournil isolé au sud de la cour, détail de la cheminée et gueule du four. (2021)  
Phot. Fabien Serre  
IVR53\_20212906151NUCA

Fournil isolé au sud de la cour, détail de la cheminée et gueule du four. (2021)

Les autres dépendances se trouvent isolées dans la cour au sud et au nord de l'alignement formant parfois clôture. On observe au sud-est un fournil plutôt bien conservé accolé à un petit poulailler et au sud une grange dont la porte charretière, ouverte sur le pignon est, est surmontée d'une porte haute accessible par un escalier extérieur aménagé contre ce même pignon.

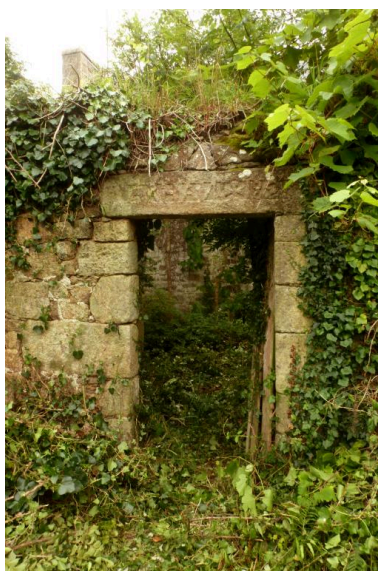
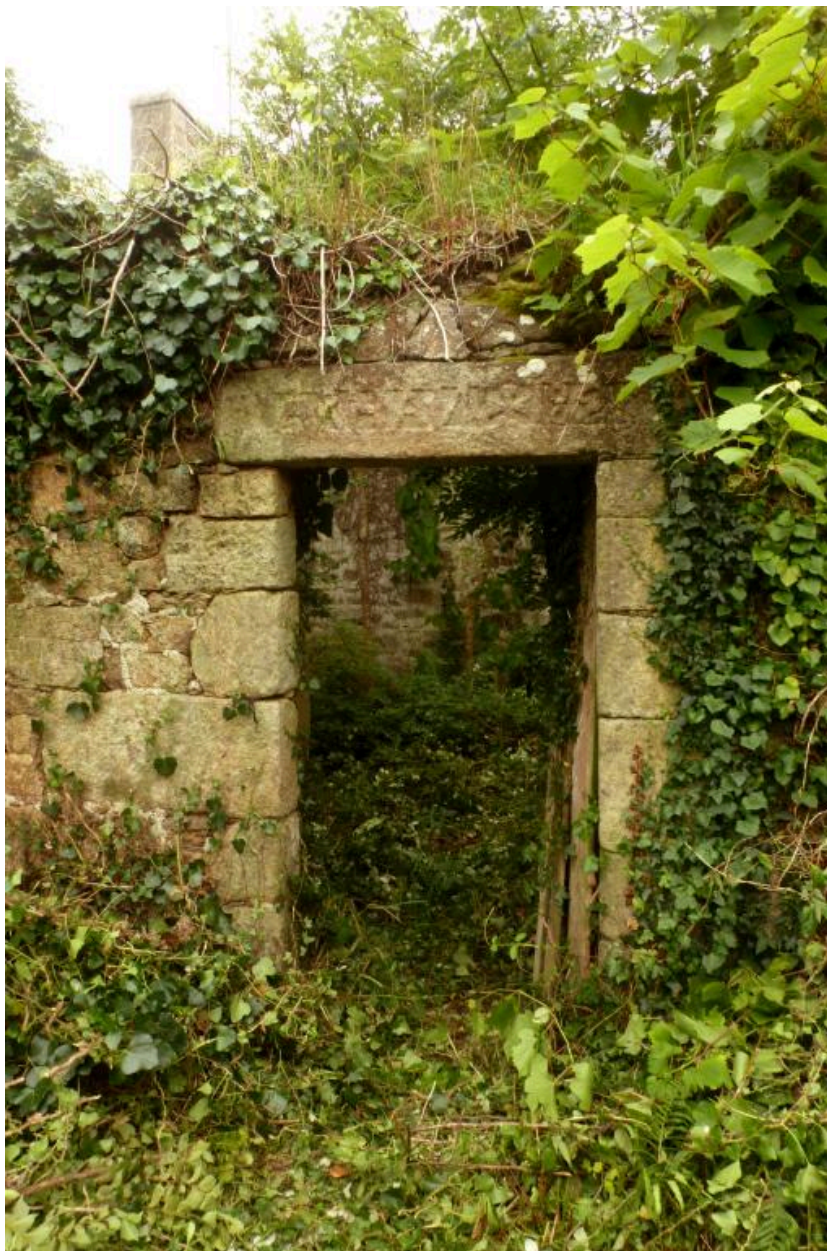
Enclos au nord du logis.  
Porte d'entrée et inscription :  
(?) ARHAN 182(?). (2021)  
Phot. Fabien Serre  
IVR53\_20212906159NUCA

Enclos au nord du logis. Porte d'entrée et inscription : (?) ARHAN 182(?). (2021)

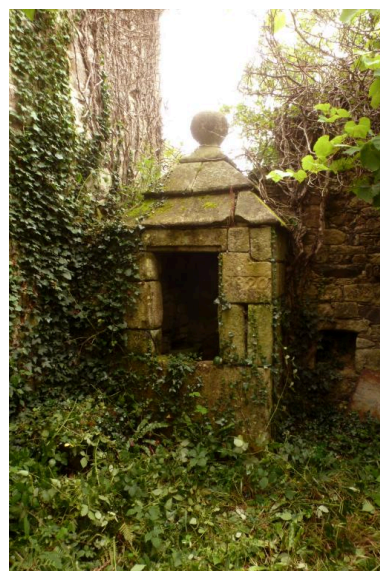
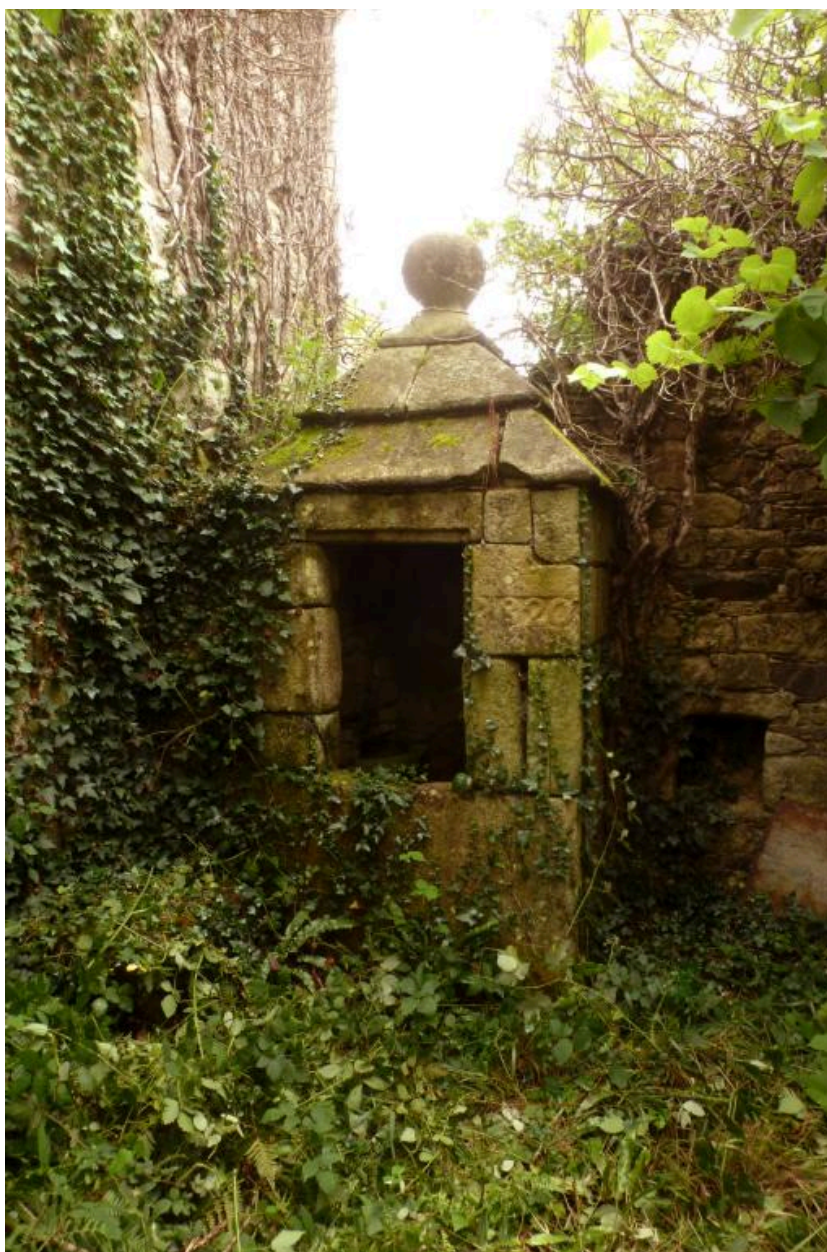
Puits daté 1820 accolé au nord du logis. (2021)  
Phot. Fabien Serre  
IVR53\_20212906156NUCA

Puits daté 1820 accolé au nord du logis. (2021)

Accolé à la façade postérieure du logis, dans un petit enclos entouré de hauts murs, se trouve un puits en pierres de taille de section carrée avec margelle, linteau sculpté d'une croix pattée et toit pyramidal coiffé d'une boule. Ce dernier, au vu de la petite auge incrustée dans son côté intérieur sud, semblait communiquer autrefois avec le logis au moyen d'un canal qui traversait le mur.

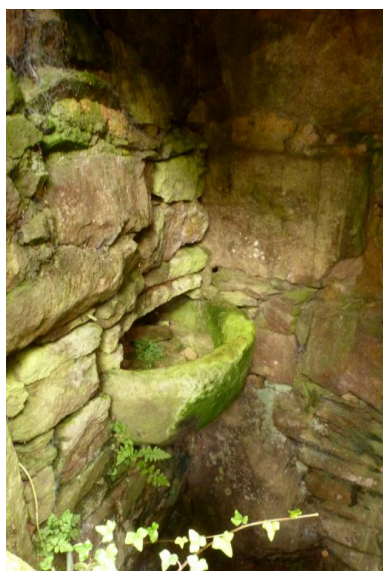
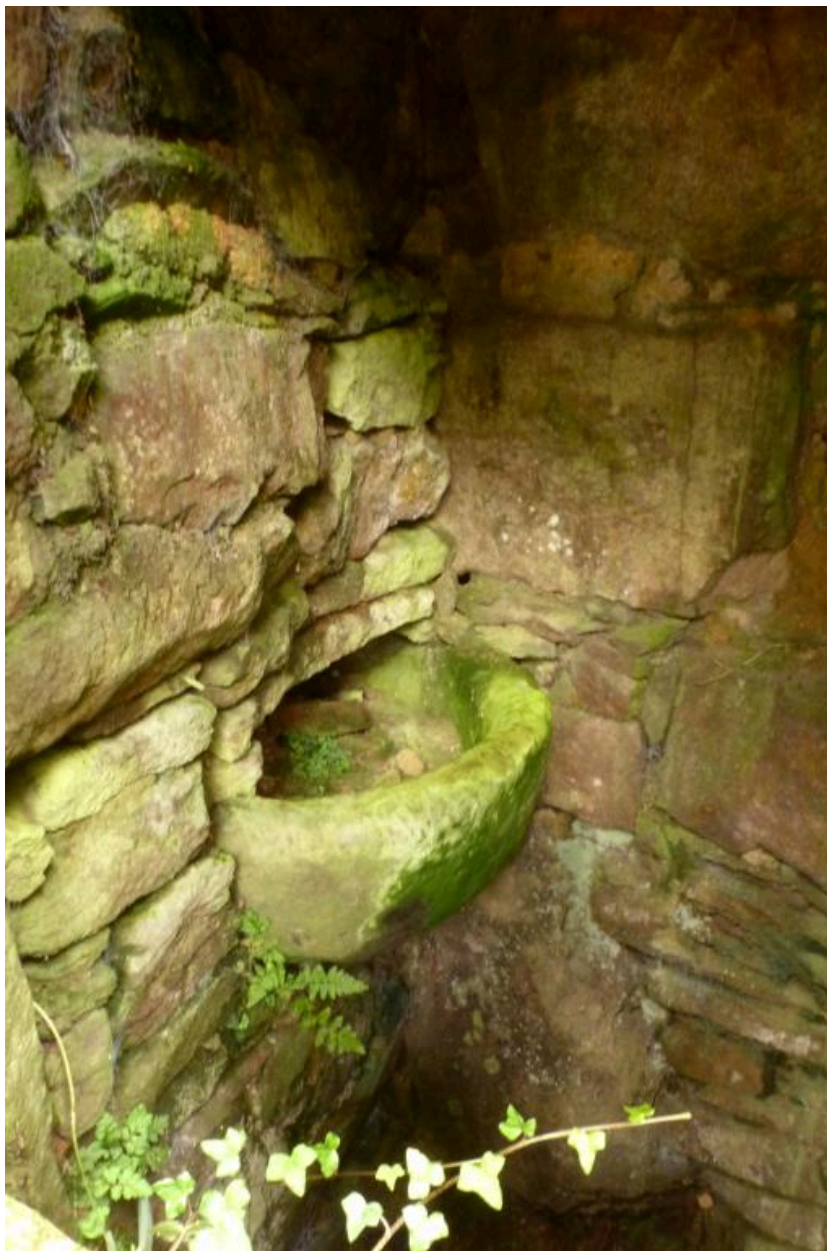
Puits daté 1820 accolé au nord du logis, auge intégrée dans le côté sud. (2021)  
Phot. Fabien Serre  
IVR53\_20212906157NUCA

Puits daté 1820 accolé au nord du logis, auge intégrée dans le côté sud. (2021)

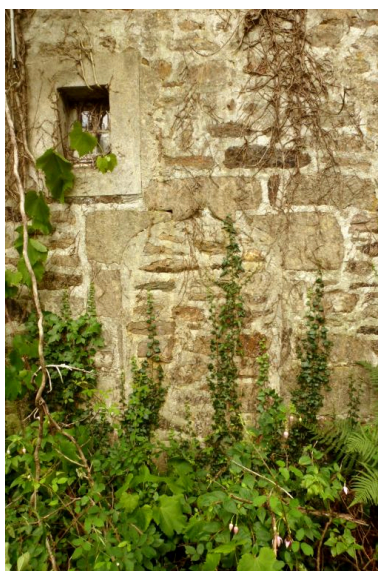
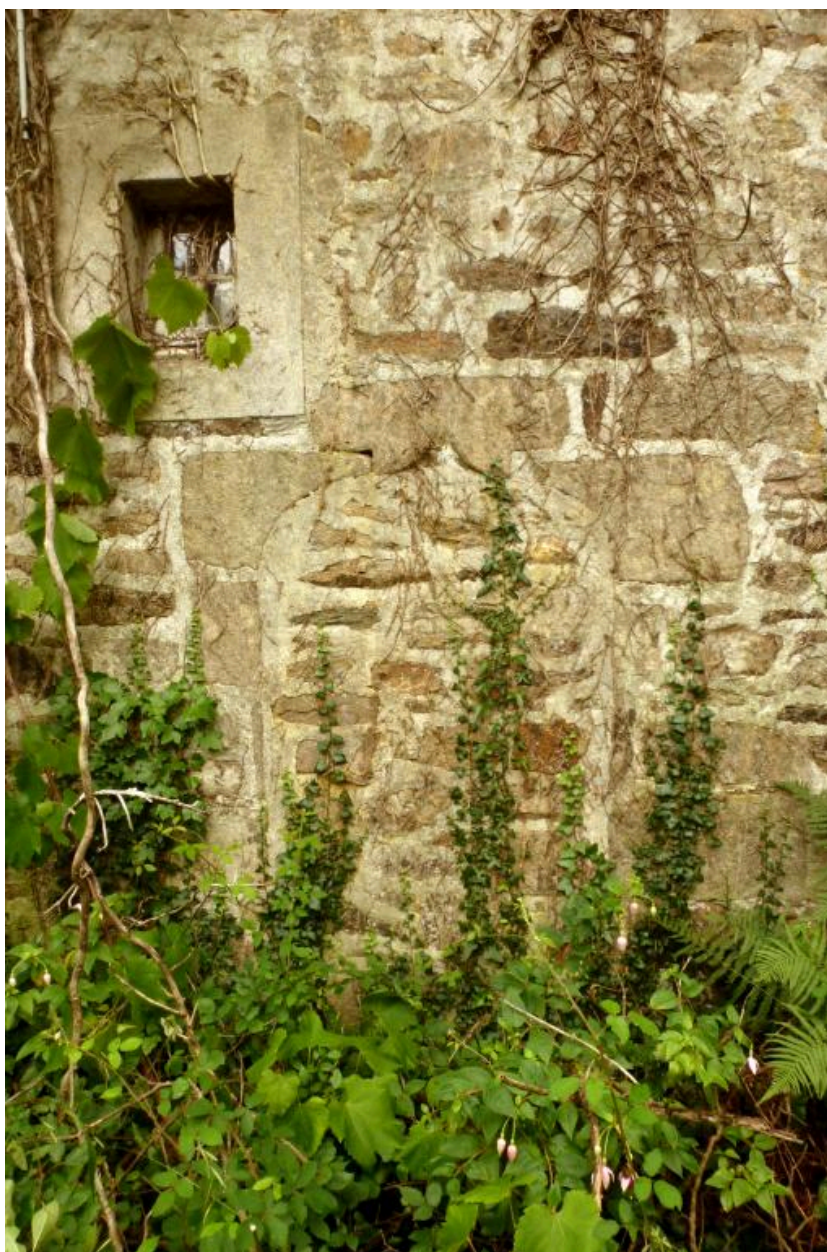
Logis, élévation nord. Porte en anse de panier murée située en face de la porte d'entrée. (2021)  
Phot. Fabien Serre  
IVR53\_20212906158NUCA

Logis, élévation nord. Porte en anse de panier murée située en face de la porte d'entrée. (2021)

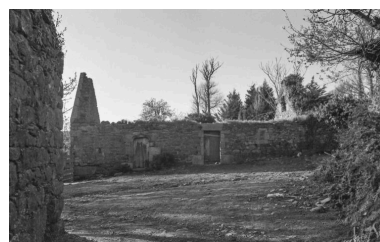
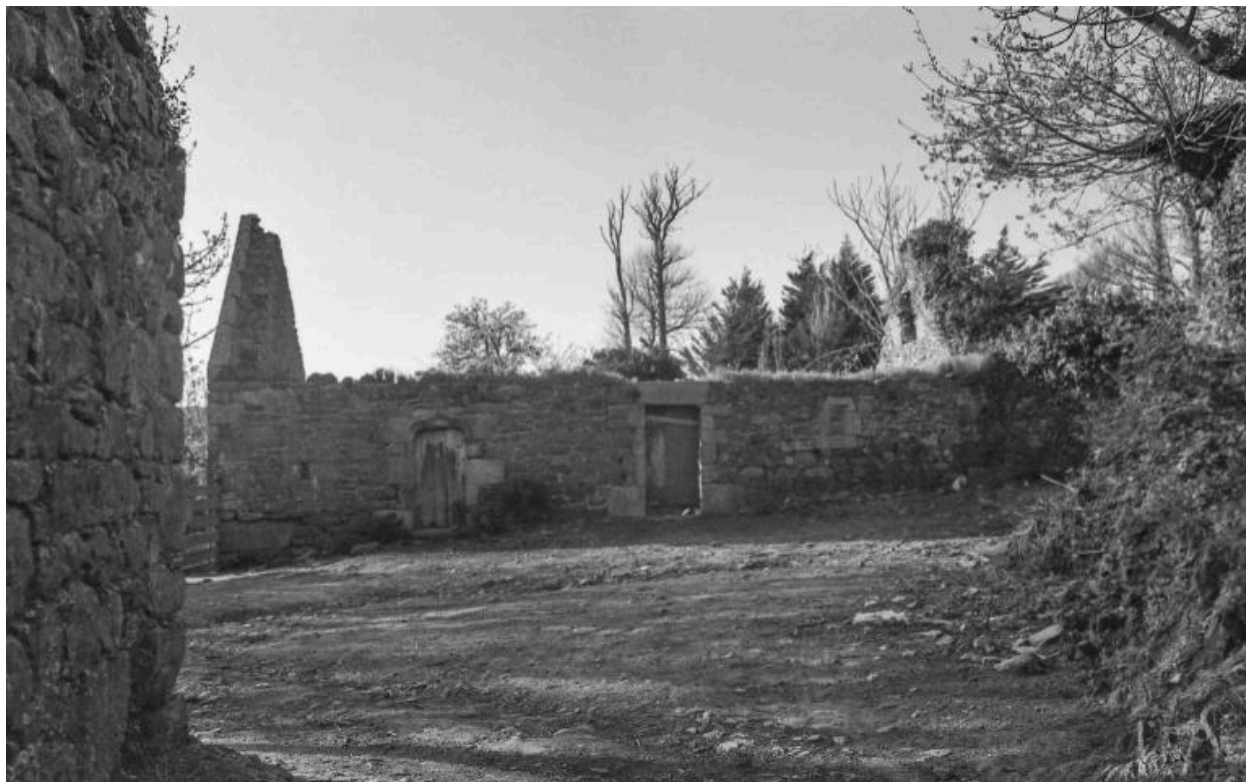
Ancien logis (?) daté 1780 devenu creche. Vue générale des vestiges. (1977)  
Phot. François Dagorn  
IVR53\_19772905092Z

Ancien logis (?) daté 1780 devenu creche. Vue générale des vestiges. (1977)

Le dernier bâtiment observé se trouve au nord de l'alignement principal. Séparé de la propriété par un commun de village, il s'agit probablement d'une ancienne maison d'habitation de la fin du 18<sup>e</sup> siècle remaniée de nombreuses fois au cours des siècles. En ruines, cette dépendance en moellon non enduits sur un niveau d'élévation présente, entre autres, une porte en anse de panier moulurée en accolade sur laquelle est gravée l'inscription : 1780 KLOVCH. On peut observer également, intégrée dans la maçonnerie intérieure du mur sud, une auge monolithe dont la fonction n'a pas été identifiée.

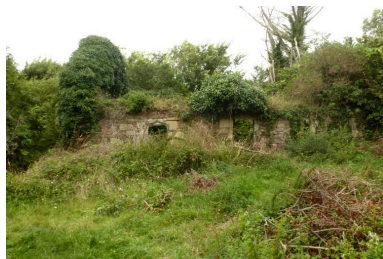
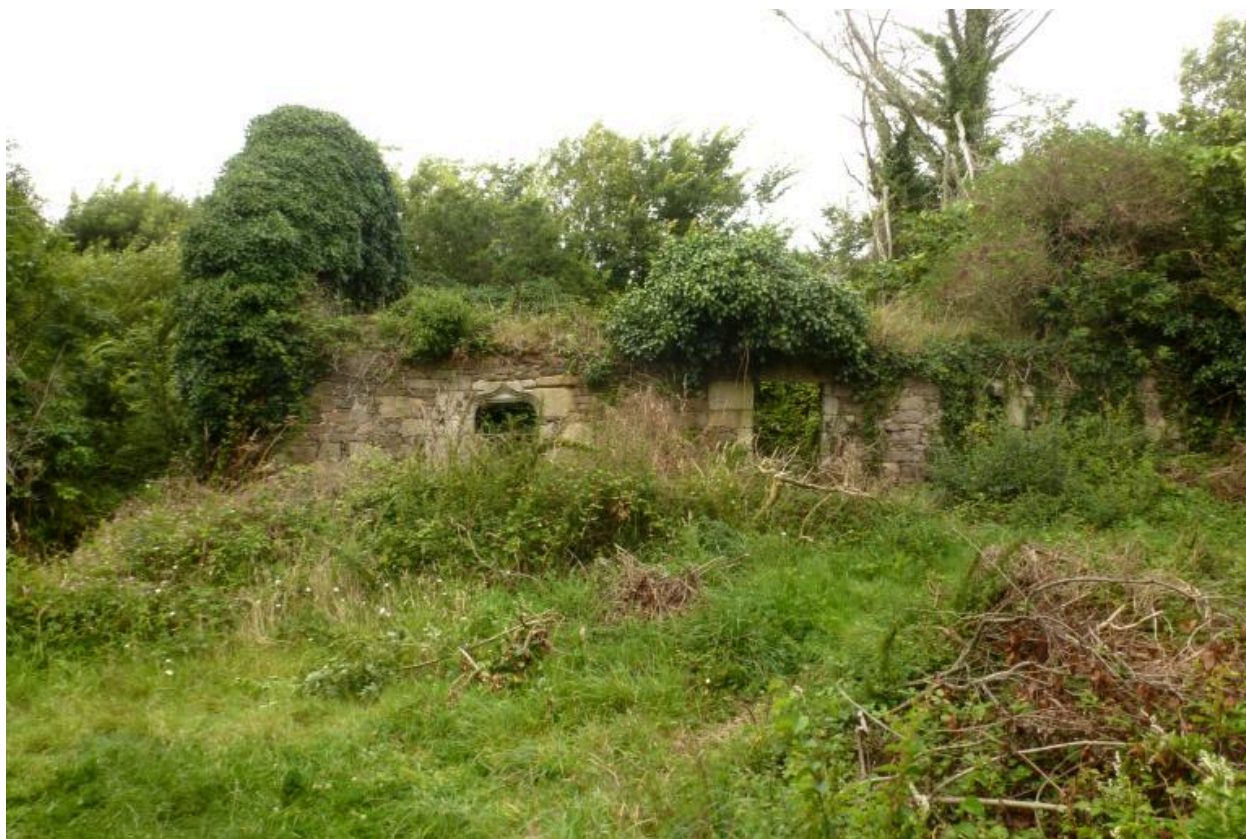
Ancien logis (?) daté  
1780 devenu creche. Vue  
générale des vestiges. (2021)  
Phot. Fabien Serre  
IVR53\_20212906160NUCA

Ancien logis (?) daté 1780 devenu creche. Vue générale des vestiges. (2021)

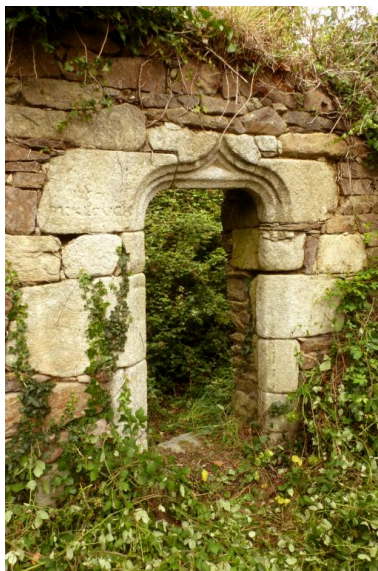
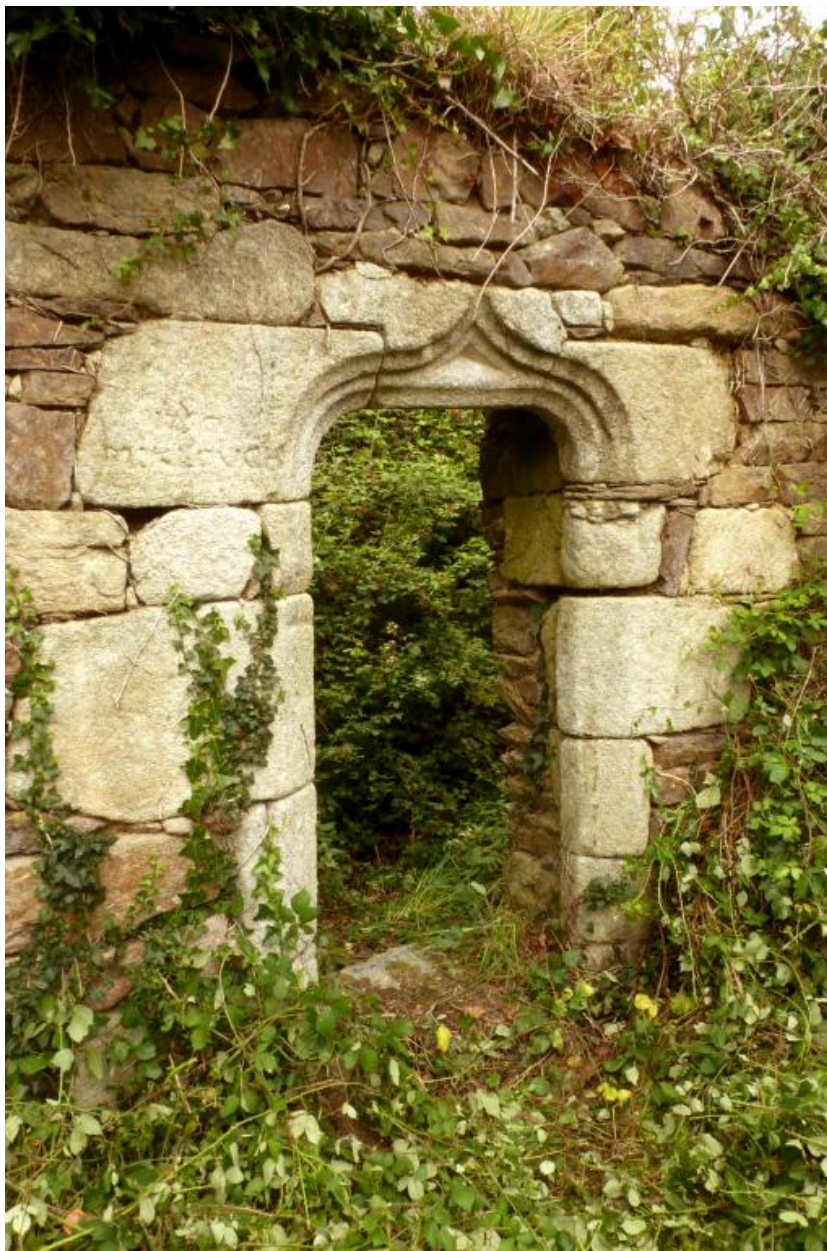
Ancien logis (?) daté 1780  
devenu creche. Détail de la  
porte en anse de panier. (2021)  
Phot. Fabien Serre  
IVR53\_20212906161NUCA

Ancien logis (?) daté 1780 devenu creche. Détail de la porte en anse de panier. (2021)

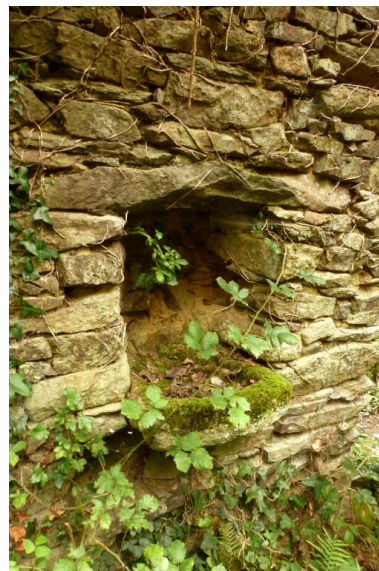
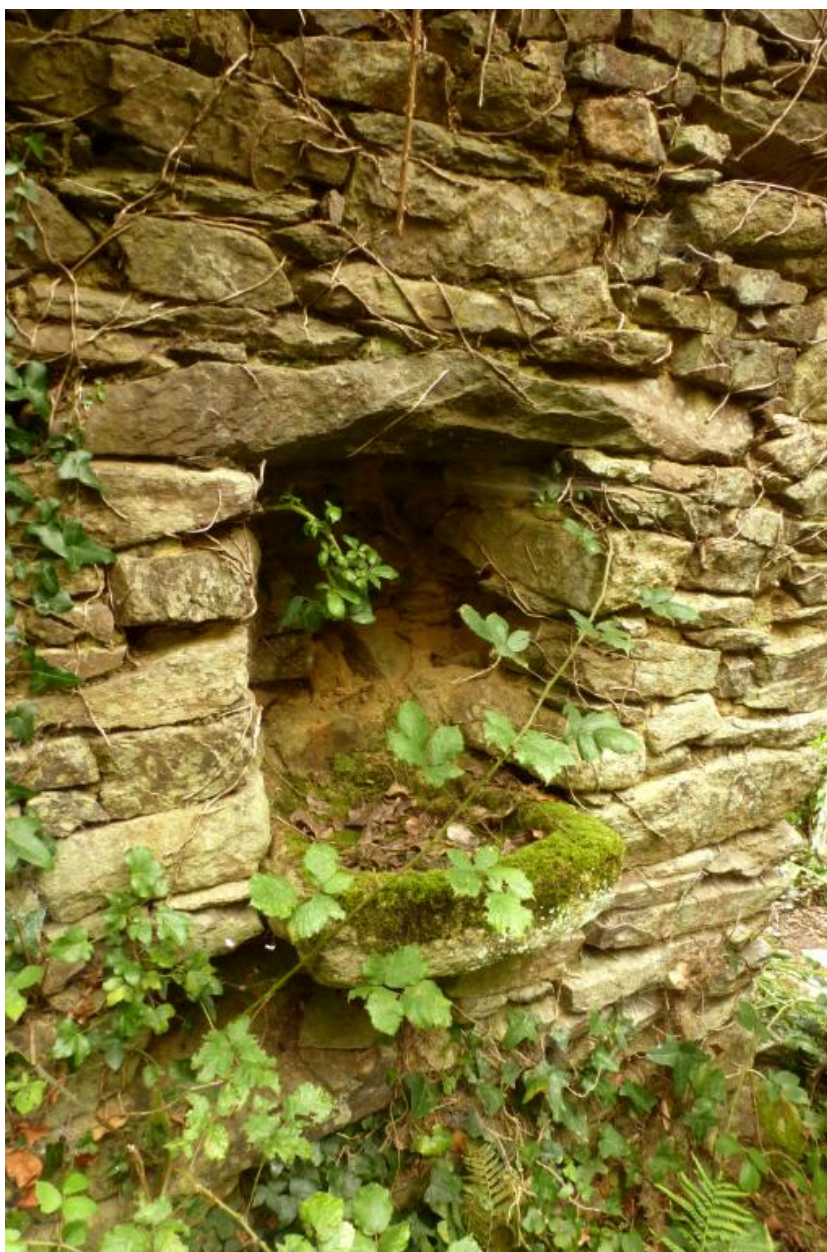
Ancien logis (?) daté 1780 devenu  
creche. Auge intégrée à la maçonnerie  
intérieure du mur sud. (2021)  
Phot. Fabien Serre  
IVR53\_20212906162NUCA

Ancien logis (?) daté 1780 devenu creche. Auge intégrée à la maçonnerie intérieure du mur sud. (2021)
