Bretagne, Finistère  
Cléden-Cap-Sizun  
Kerleodin

## Ferme, Kerleodin (Cleden-Cap-Sizun)

Numéro de dossier : IA29133583  
Date de l'enquête initiale : 2021  
Date(s) de rédaction : 2021  
Cadre de l'étude : inventaire topographique Cléden-Cap-Sizun  
Degré d'étude : étudié

Dénomination : ferme  
Destinations successives : maison  
Parties constituant non étudiées : étable, écurie, fournil, puits, grange, cour

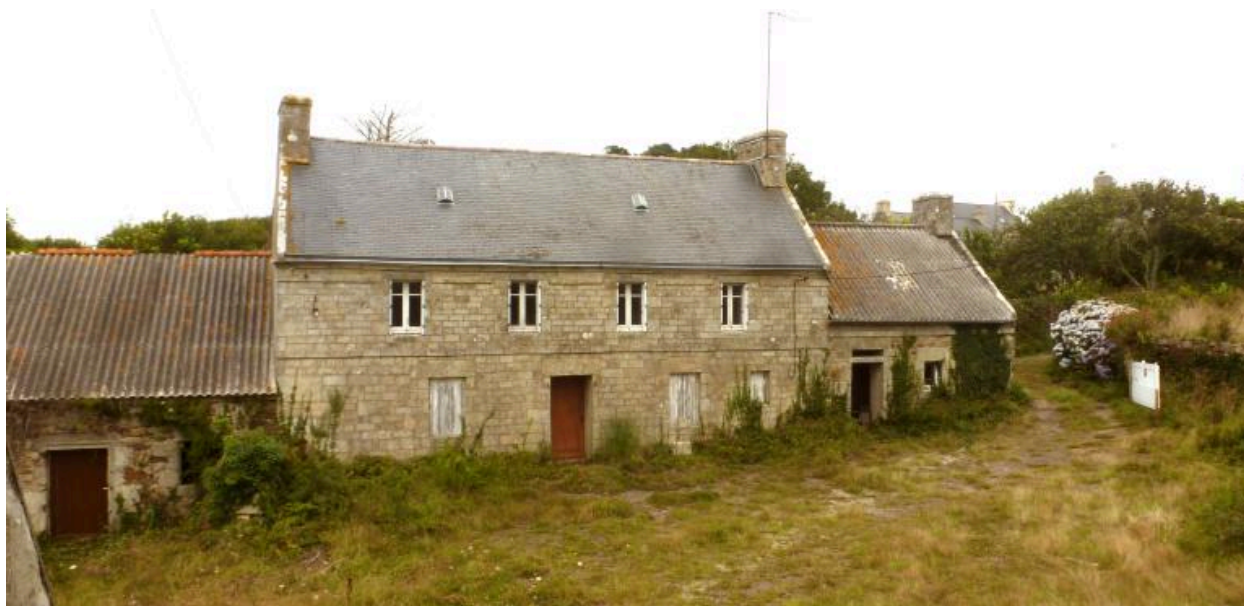
Alignement principal côté  
est : logis daté 1813 et écurie.  
Elévation antérieure sud. (2021)  
Phot. Fabien Serre  
IVR53\_20192905667NUCA

Alignement principal côté est : logis daté 1813 et écurie. Elévation antérieure sud. (2021)

antérieure en pierres de taille. Son élévation en quinconce est agrémentée de nombreux éléments décoratifs tels que deux bandeaux simples (médian et supérieur), une corniche du toit moulurée en cavet et plusieurs linteaux sculptés du nom des bâtisseurs et des monogrammes religieux du Christ et de la Vierge. Le linteau de la porte d'entrée présente par exemple la longue inscription en français : FAIT BATIR PAR ANNE LE BIS ET SES ENFANTS VEUVE DE DENIS ARHAN LAN 1813.
