Bretagne, Côtes-d'Armor
Le Quillio

Ferme-blanchisserie, Belle Vue (Le Quillio)

Numéro de dossier : IA22133681

Cadre de l'étude : enquête thématique régionale Inventaire du patrimoine lié à l'histoire toilière du Quillio

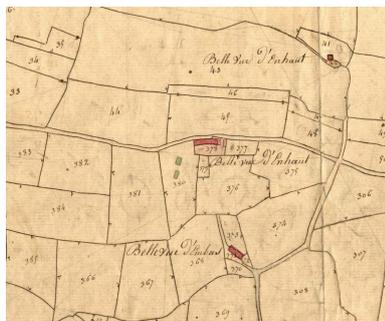
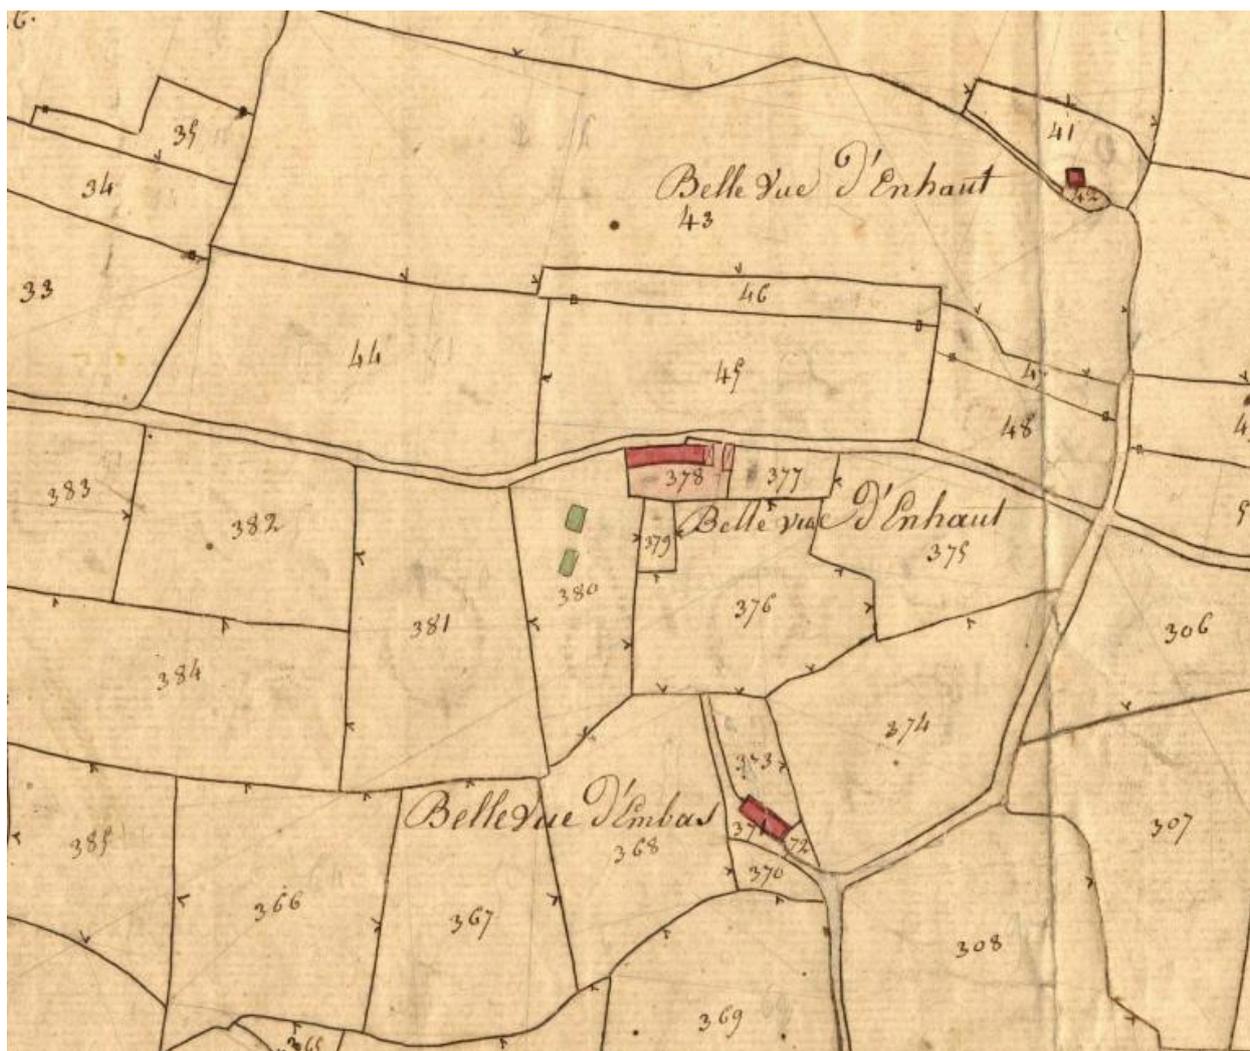
Belle Vue en 1828. Extrait du cadastre ancien, section B1 (Archives départementales des Côtes-d'Armor, série 3P, sous-série 3P265)
Phot. Champion
IVR53_20232206111NUCA

Belle Vue en 1828. Extrait du cadastre ancien, section B1 (Archives départementales des Côtes-d'Armor, série 3P, sous-série 3P265)

La ferme-blanchisserie de Belle-Vue est figurée sur le cadastre ancien de 1828. Les états de section indiquent la nature de la parcelle qui comprend la fontaine et le lavoir (section B1, parcelle 380) : un "étendoir" sur lequel on faisait sécher et blanchir les toiles de lin. Un second étendoir est signalé à quelques mètres, parcelle 382.

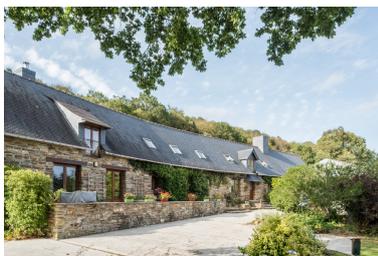
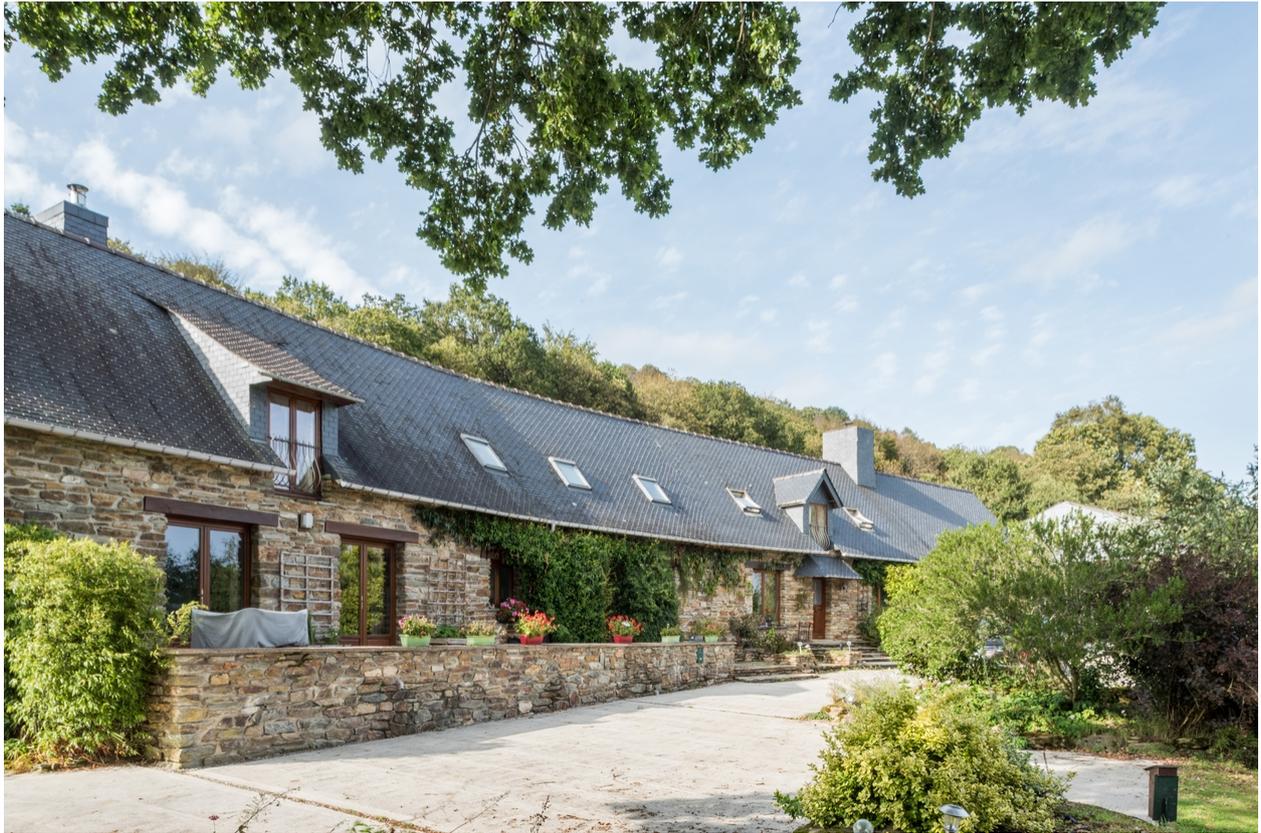
Ferme-blanchisserie. Alignement de logis et de dépendances.
Vue générale sud-ouest
Phot. Charlotte Barraud
IVR53_20232201117NUCA

Ferme-blanchisserie. Alignement de logis et de dépendances. Vue générale sud-ouest

Alignement comprenant le logis des blanchisseurs et plusieurs dépendances. L'ensemble est en rez-de-chaussée, construit en moellon de schiste. La fontaine est édifiée en pierre de taille de schiste dans le dénivelé de la parcelle, à quelques mètres en contrebas du logis. Un escalier d'une dizaine de marches permet d'y accéder. L'eau est acheminée de la fontaine au lavoir par un canal empierré à certains endroits. Les deux bassins du lavoir sont constitués de dalles de schiste ardoisier posées sur chant, appelées localement "palisses". Ils sont séparés par une grande dalle percée de deux orifices pour l'écoulement de l'eau. Un pilier carré en moellon de schiste sert de contrefort à la grande dalle quand l'eau du premier bassin exerce une poussée. Ce pilier sert probablement également de poste de lavage. Le second bassin est à l'état de vestiges, le dallage du fond du lavoir a disparu.

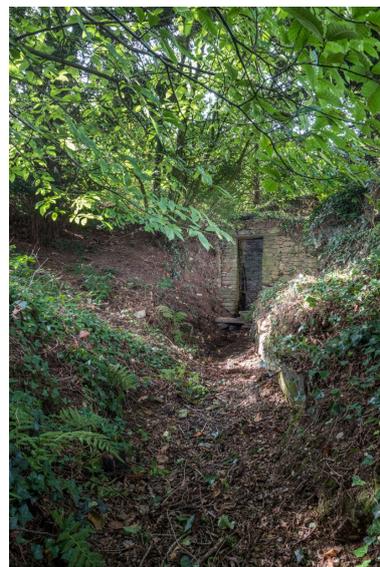
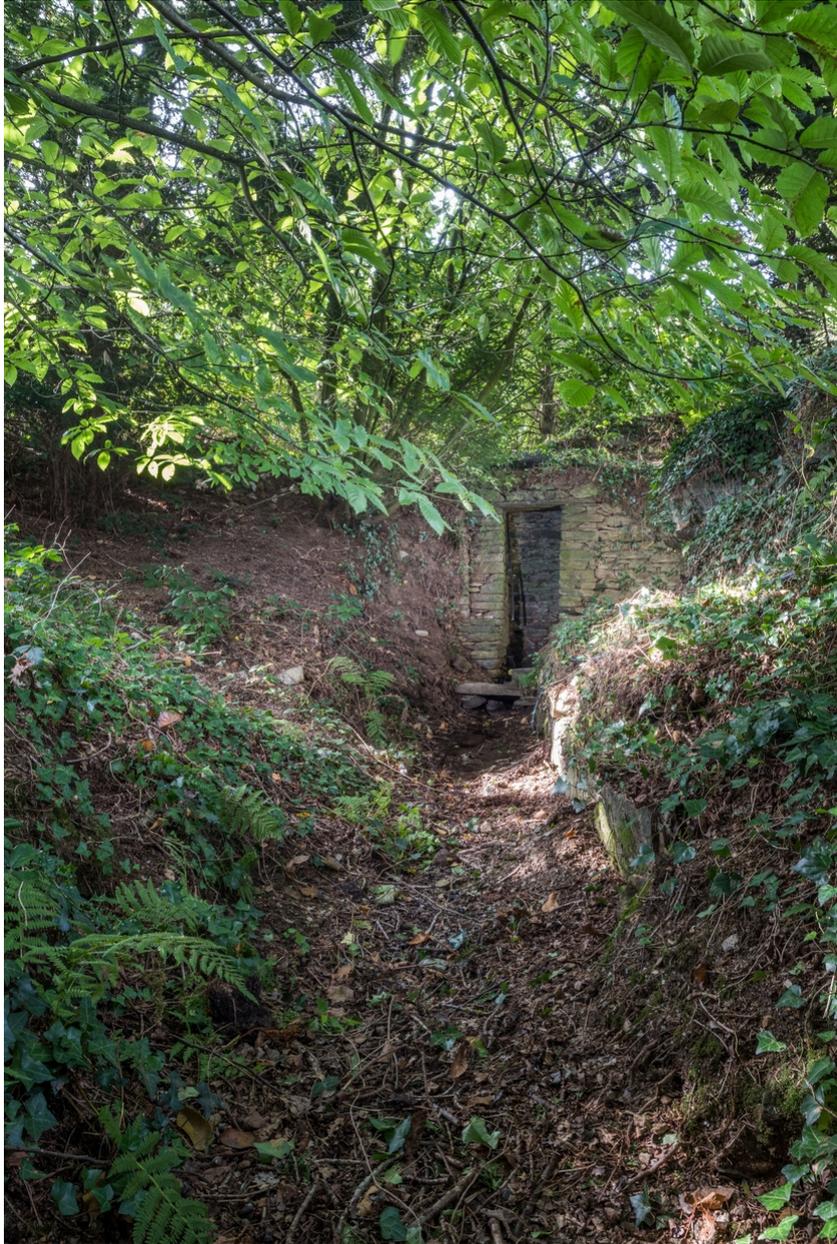
Ferme-blanchisserie. Fontaine du lavoir. Vue générale sud
Phot. Charlotte Barraud
IVR53_20232201114NUCA

Ferme-blanchisserie. Fontaine du lavoir. Vue générale sud

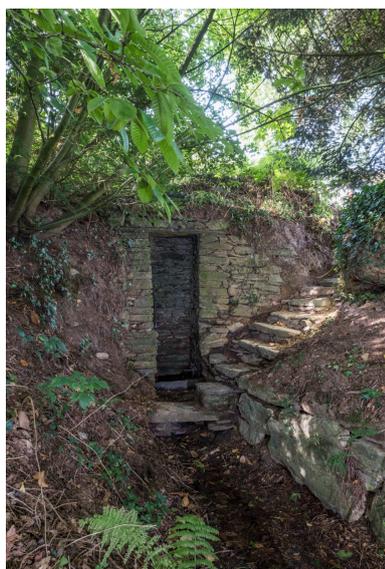
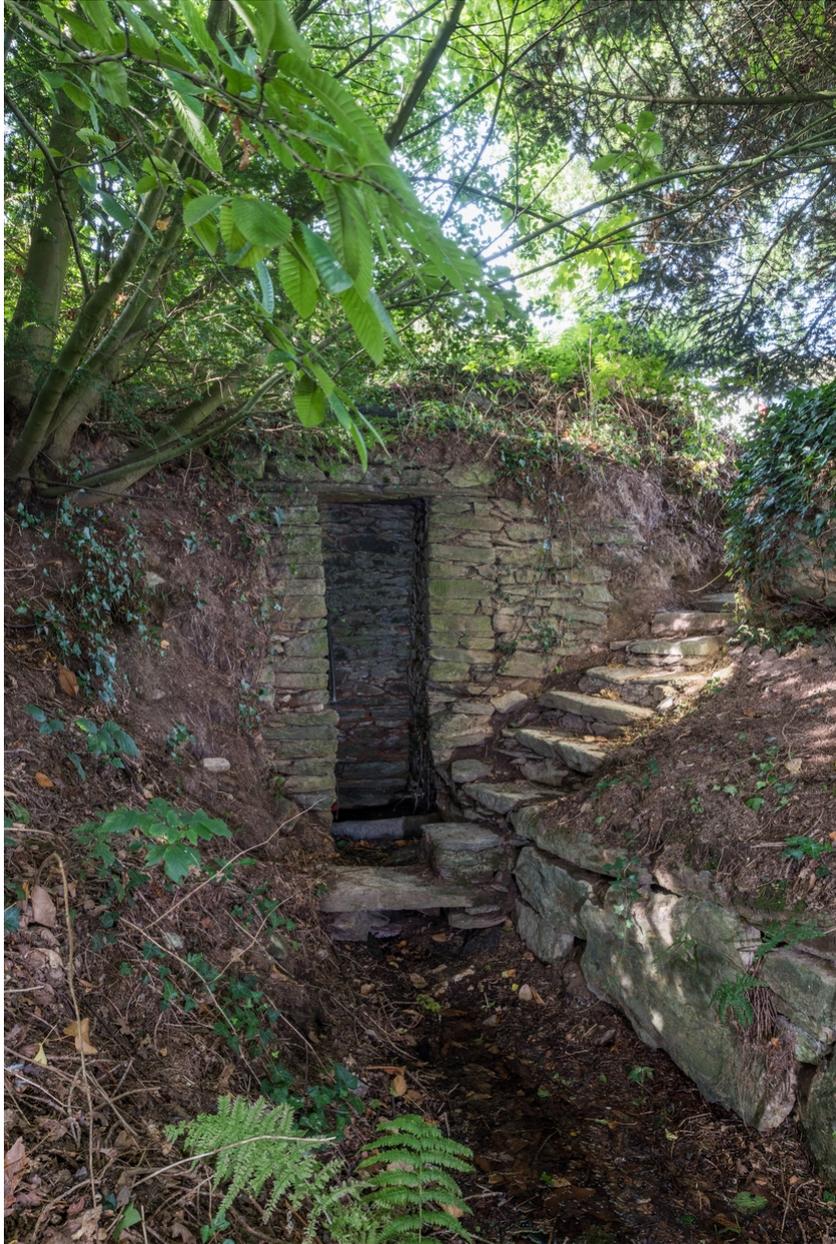
Ferme-blanchisserie. Fontaine du lavoir. Vue générale sud
Phot. Charlotte Barraud
IVR53_20232201115NUCA

Ferme-blanchisserie. Fontaine du lavoir. Vue générale sud

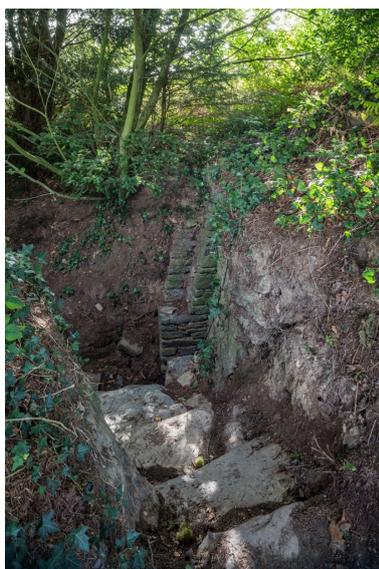
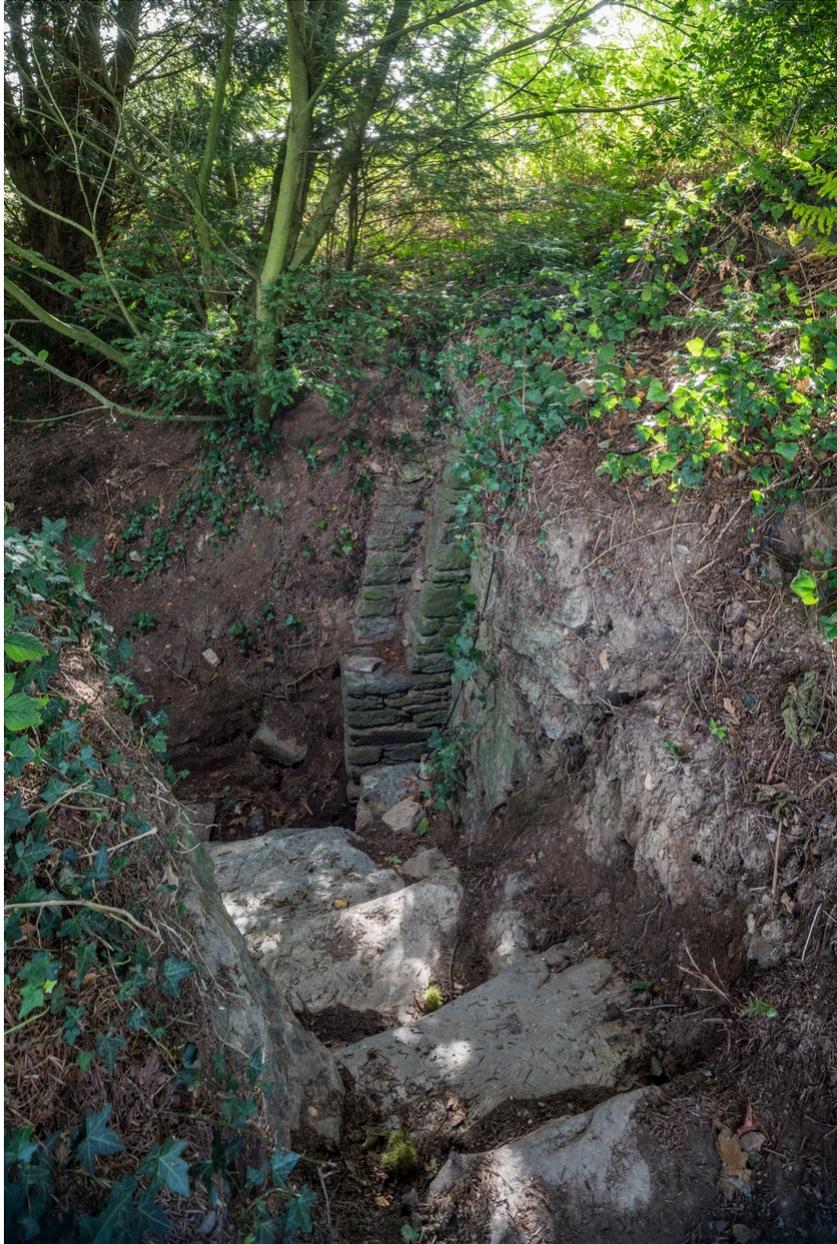
Ferme-Blanchisserie. Fontaine du lavoir. Vue en contre-plongée avec l'escalier d'accès
Phot. Charlotte Barraud
IVR53_20232201116NUCA

Ferme-Blanchisserie. Fontaine du lavoir. Vue en contre-plongée avec l'escalier d'accès

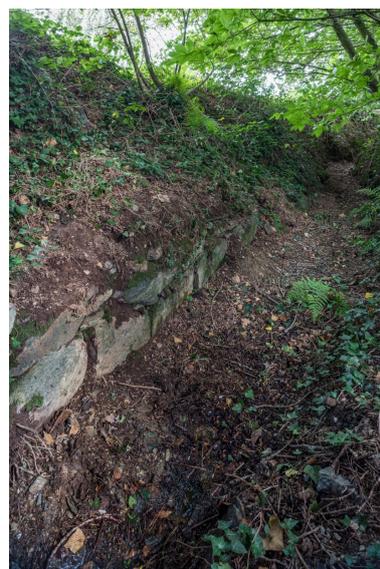
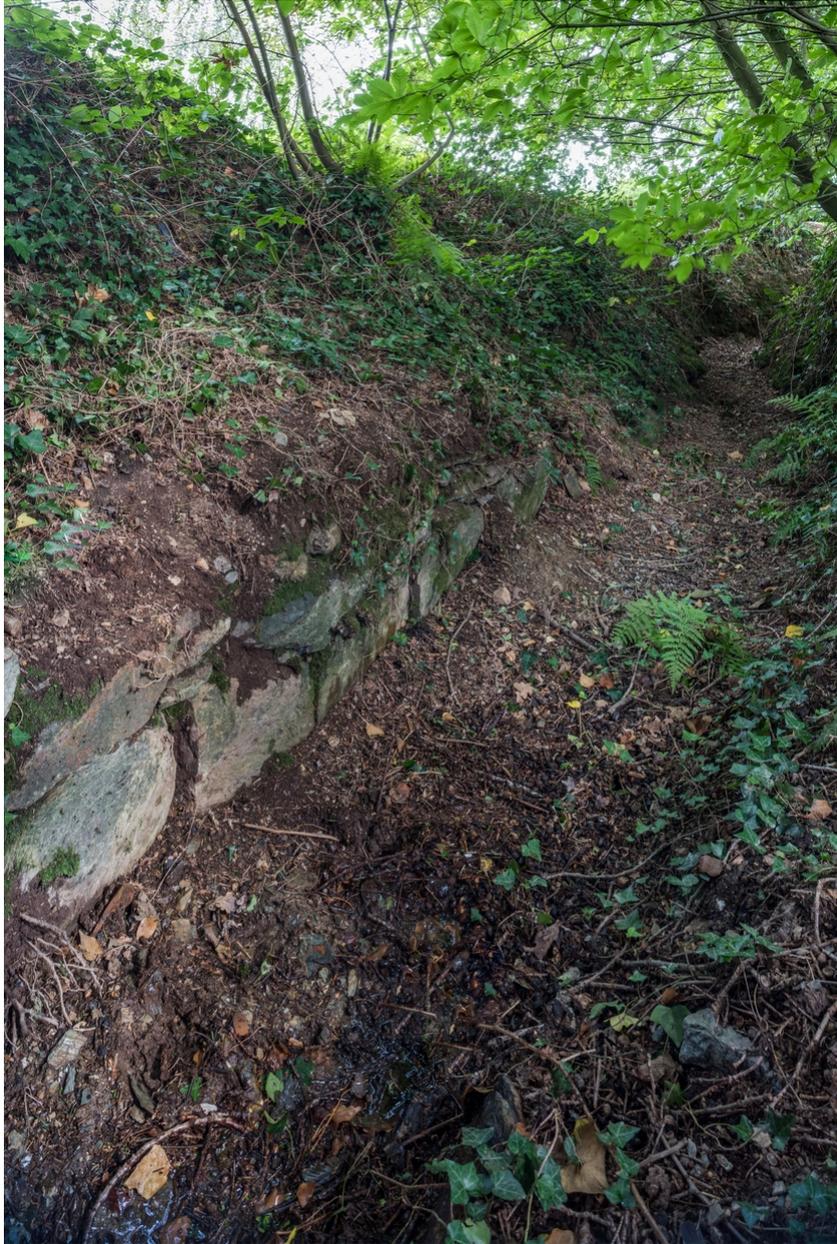
Ferme-blanchisserie. Ancienne arrivée d'eau du lavoir avec base empierrée du talus. Vue générale nord
Phot. Charlotte Barraud
IVR53_20232201109NUCA

Ferme-blanchisserie. Ancienne arrivée d'eau du lavoir avec base empierrée du talus. Vue générale nord

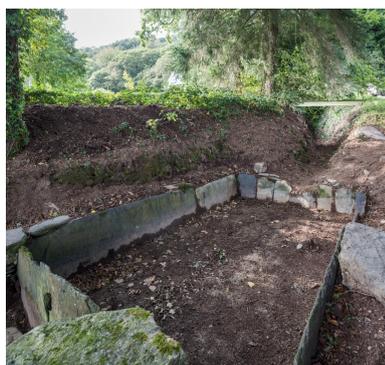
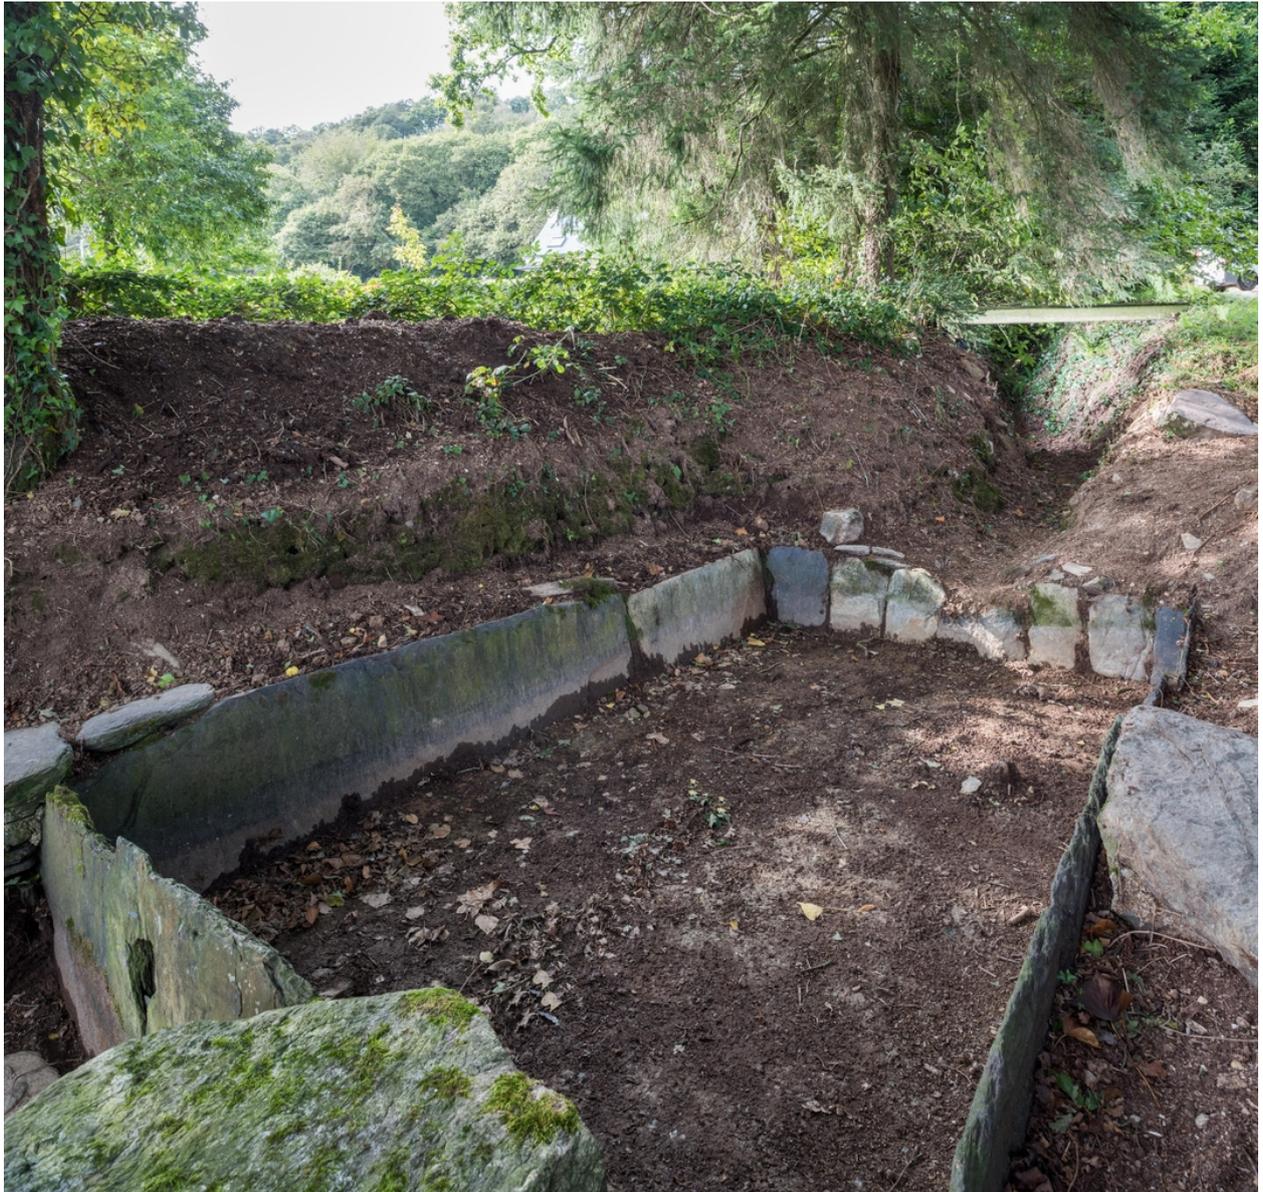
Ferme-blanchisserie. Lavoir dit doué. Premier bassin. Vue générale
Phot. Charlotte Barraud
IVR53_20232201111NUCA

Ferme-blanchisserie. Lavoire dit doué. Premier bassin. Vue générale

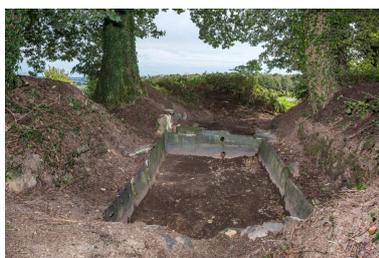
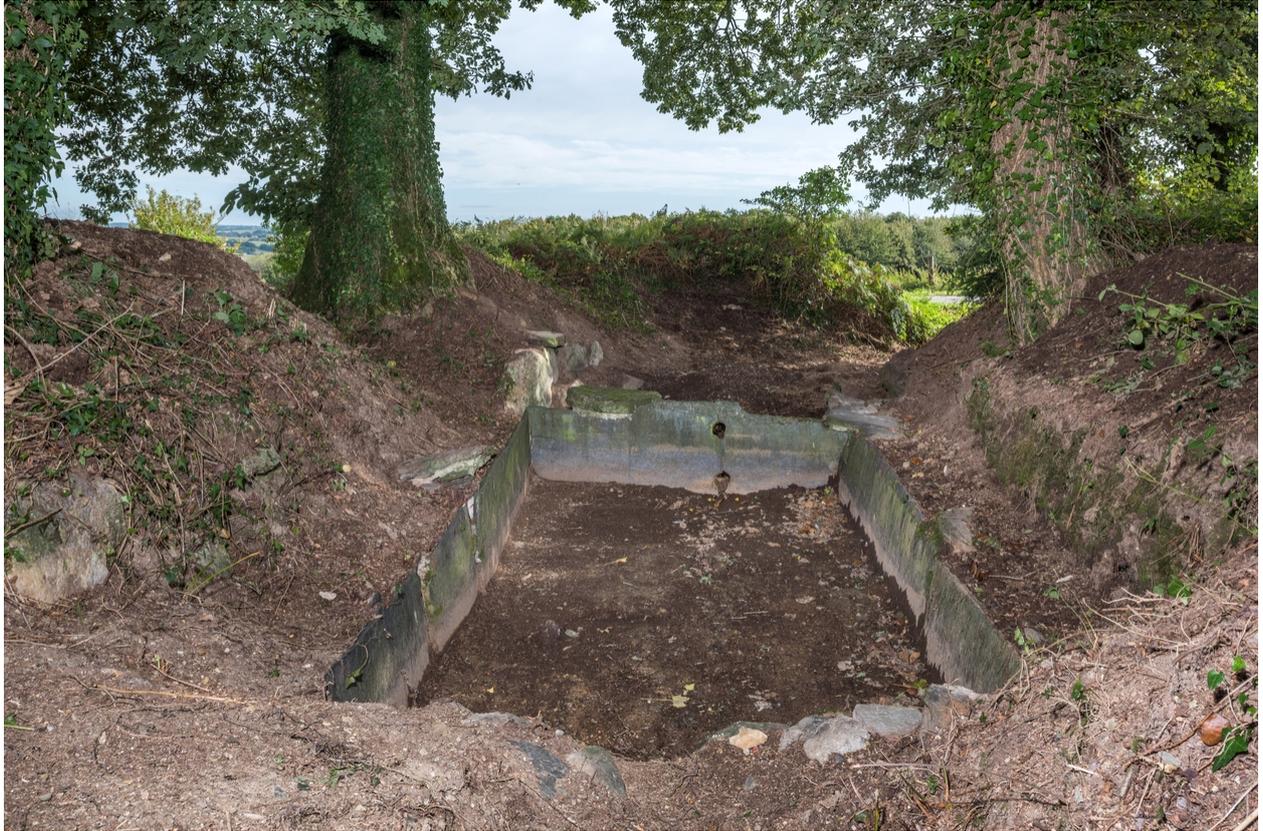
Ferme-blanchisserie. Lavoir dit doué. Vue générale nord
Phot. Charlotte Barraud
IVR53_20232201110NUCA

Ferme-blanchisserie. Lavoire dit doué. Vue générale nord

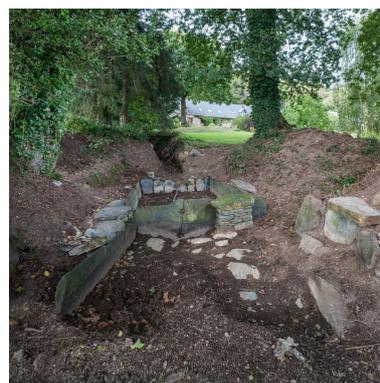
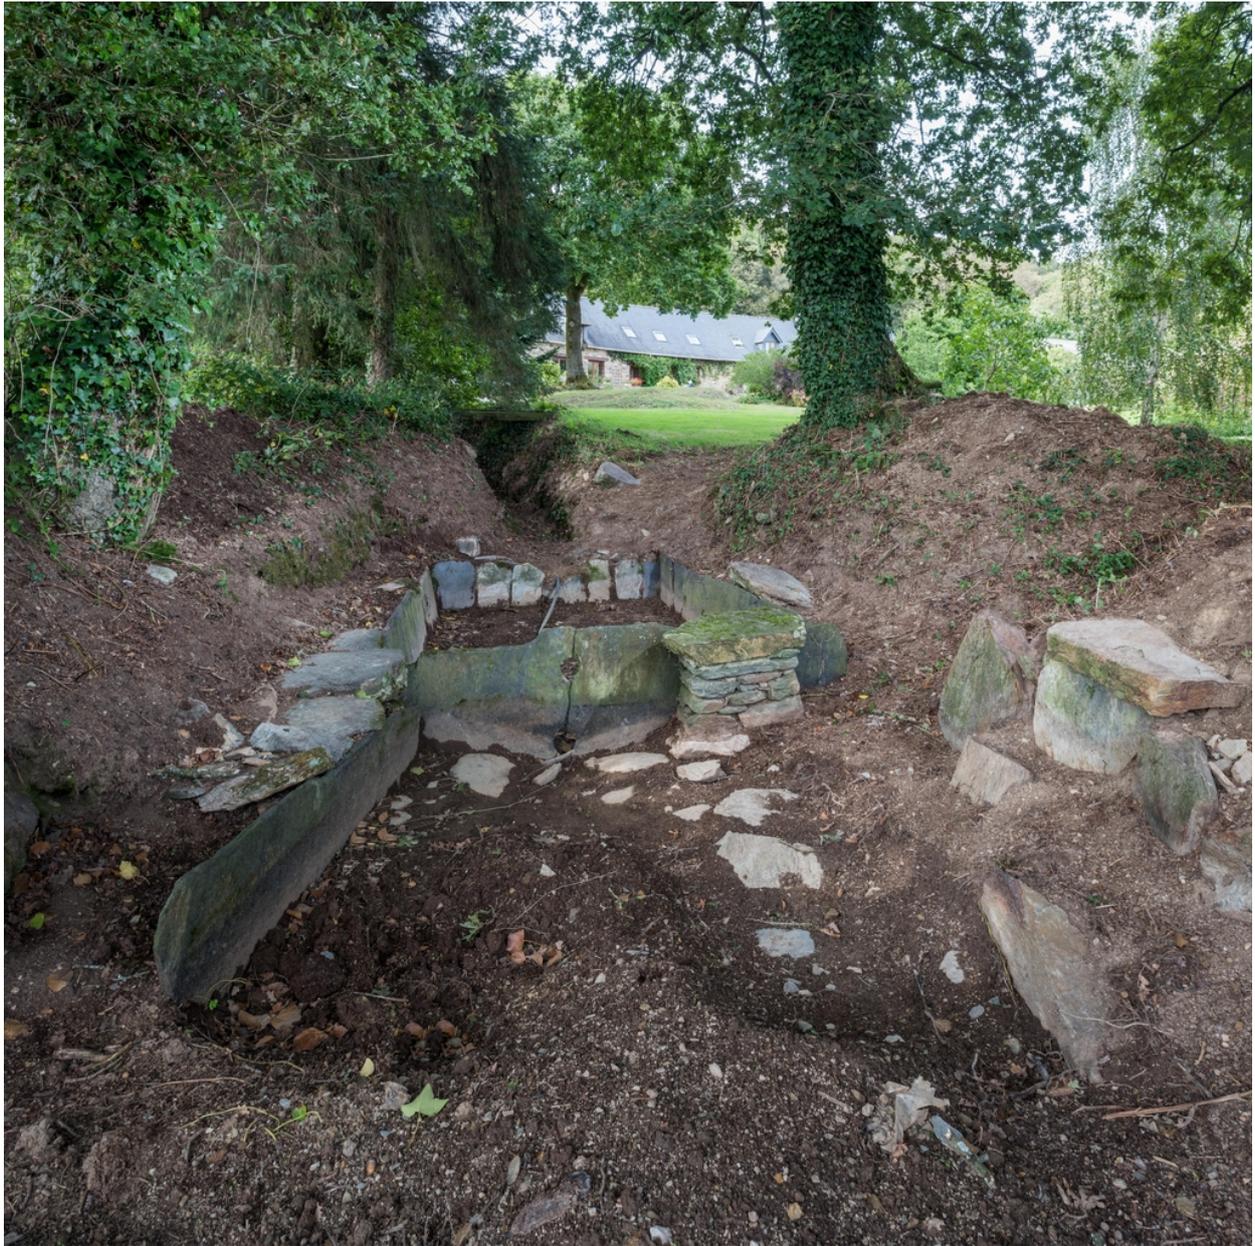
Ferme-blanchisserie. Lavoir dit doué. Vue générale sud
Phot. Charlotte Barraud
IVR53_20232201112NUCA

Ferme-blanchisserie. Lavoir dit doué. Vue générale sud

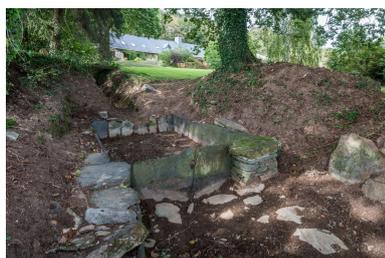
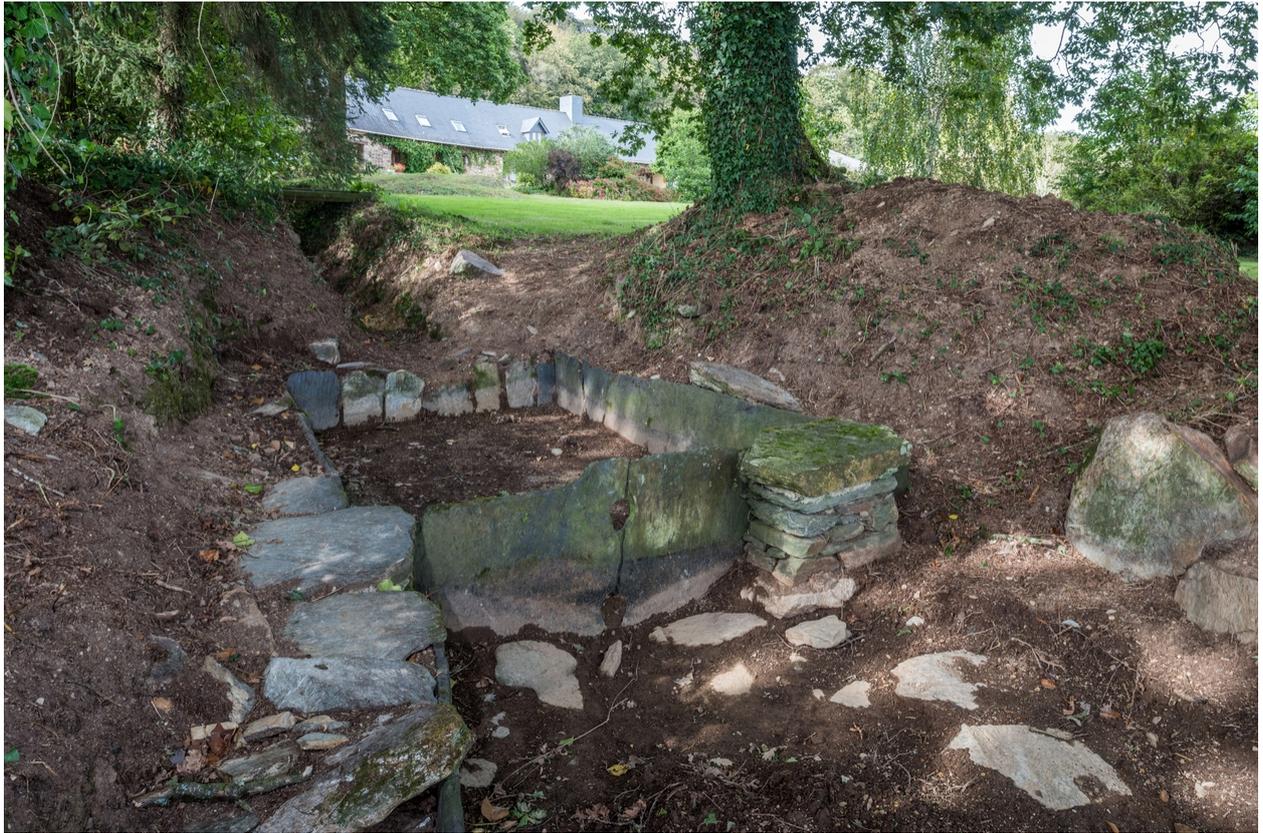
Ferme-blanchisserie. Lavoir dit doué. Premier bassin et vestiges du second bassin. Pilier carré en moellon destiné à bloquer le palis lorsque le premier bassin est plein. Vue générale sud
Phot. Charlotte Barraud
IVR53_20232201113NUCA

Ferme-blanchisserie. Lavoir dit doué. Premier bassin et vestiges du second bassin. Pilier carré en moellon destiné à bloquer le palis lorsque le premier bassin est plein. Vue générale sud

La ferme des blanchisseurs, la fontaine et le lavoir sont construits au 18e siècle. Une remise est ajoutée au bout de l'alignement à la fin du 19e siècle. Le logis a subi d'importants remaniements au début des années 2000. L'un des deux bassins du lavoir est conservé, l'autre est à l'état de vestiges.

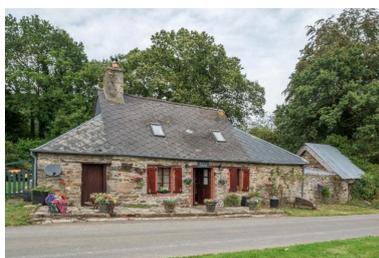
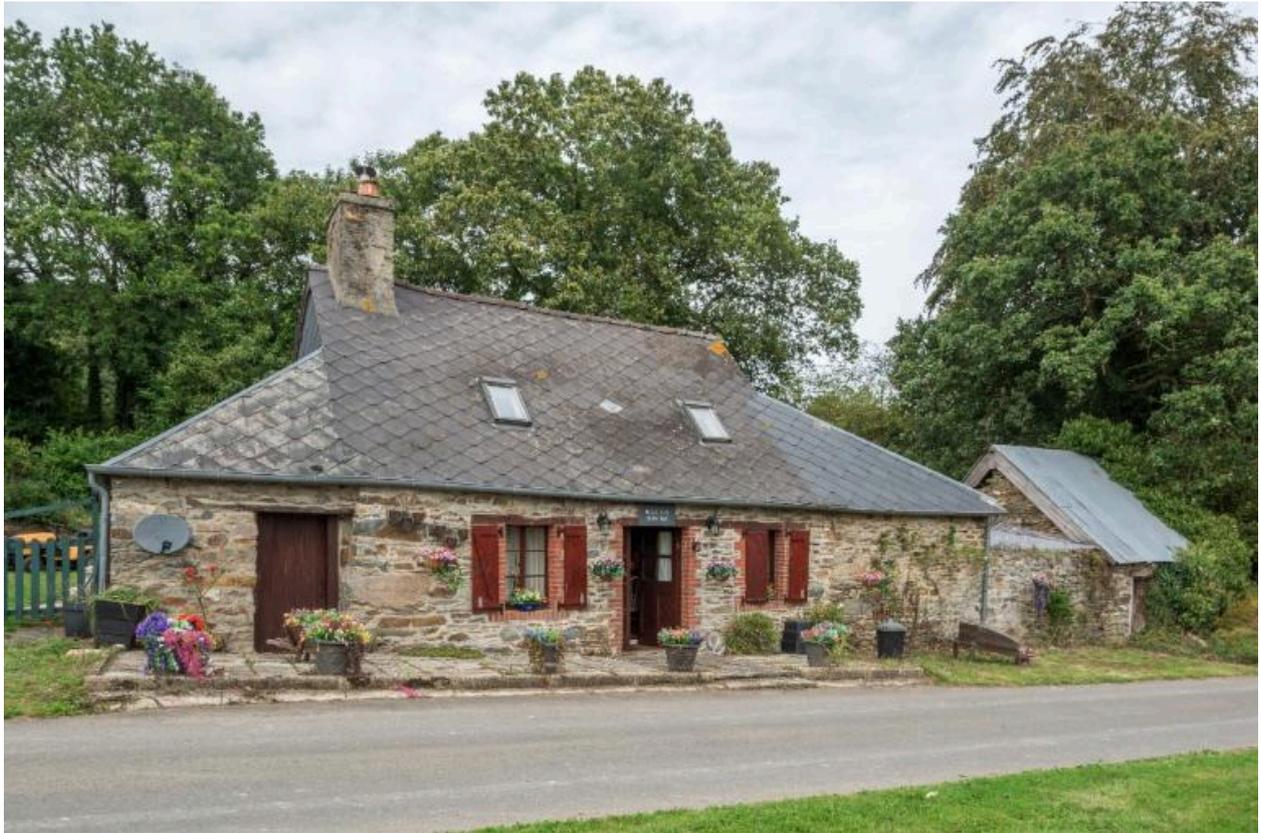
Bellevue d'en Haut. Maison de blanchisseurs, 18e siècle, remaniée début 20e siècle. Vue générale sud
Phot. Barraud Charlotte
IVR53_20232201086NUCA

Bellevue d'en Haut. Maison de blanchisseurs, 18e siècle, remaniée début 20e siècle. Vue générale sud

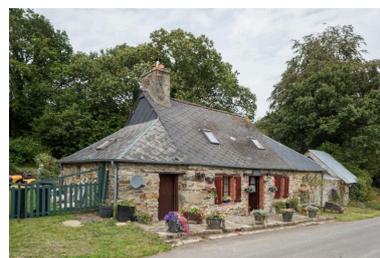
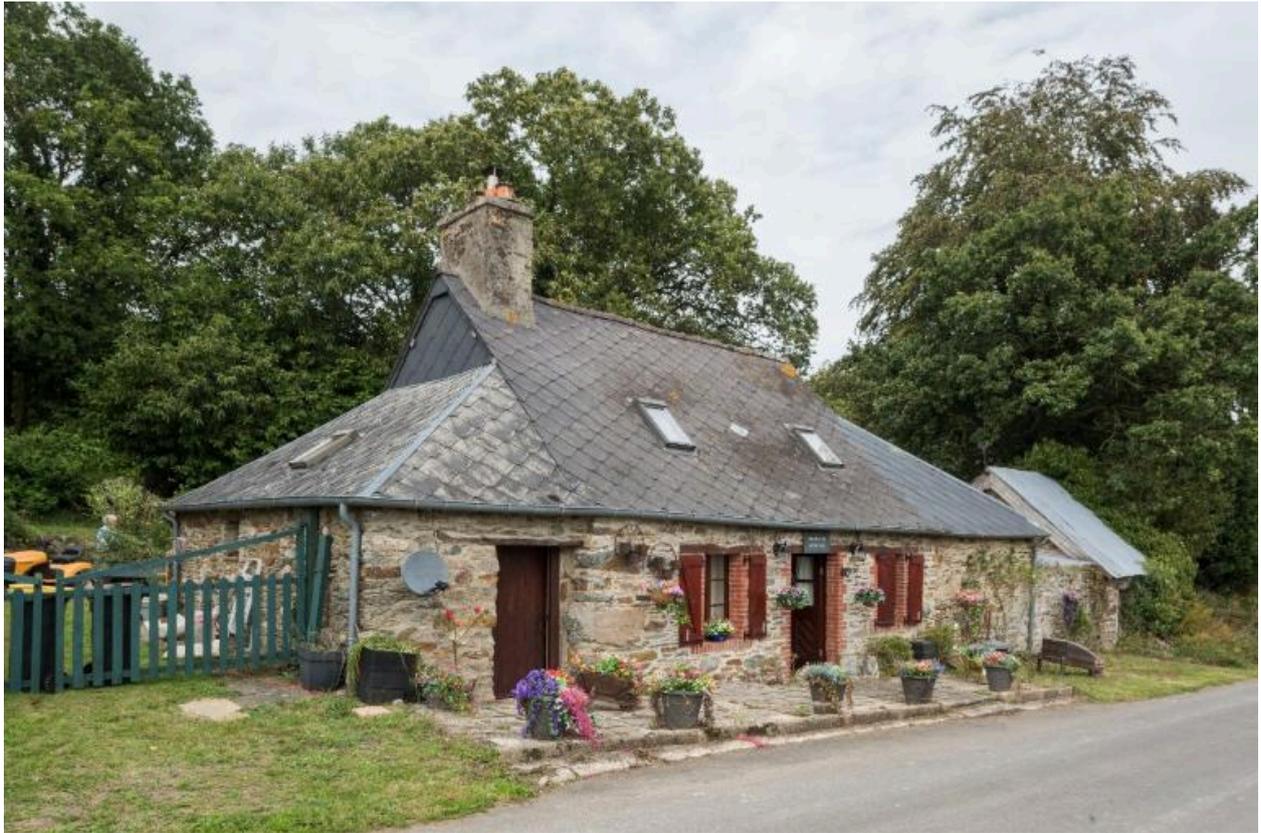
Bellevue d'en Haut. Maison de blanchisseurs, 18e siècle, remaniée début 20e siècle. Vue générale sud-ouest
Phot. Barraud Charlotte
IVR53_20232201085NUCA

Bellevue d'en Haut. Maison de blanchisseurs, 18e siècle, remaniée début 20e siècle. Vue générale sud-ouest
