Eglise Sainte-Catherine (La Roche-Derrien fusionnée en La Roche-Jaudy en 2019)

Numéro de dossier : IA22017534

Cadre de l'étude : enquête thématique régionale L'architecture gothique en Bretagne, inventaire topographique

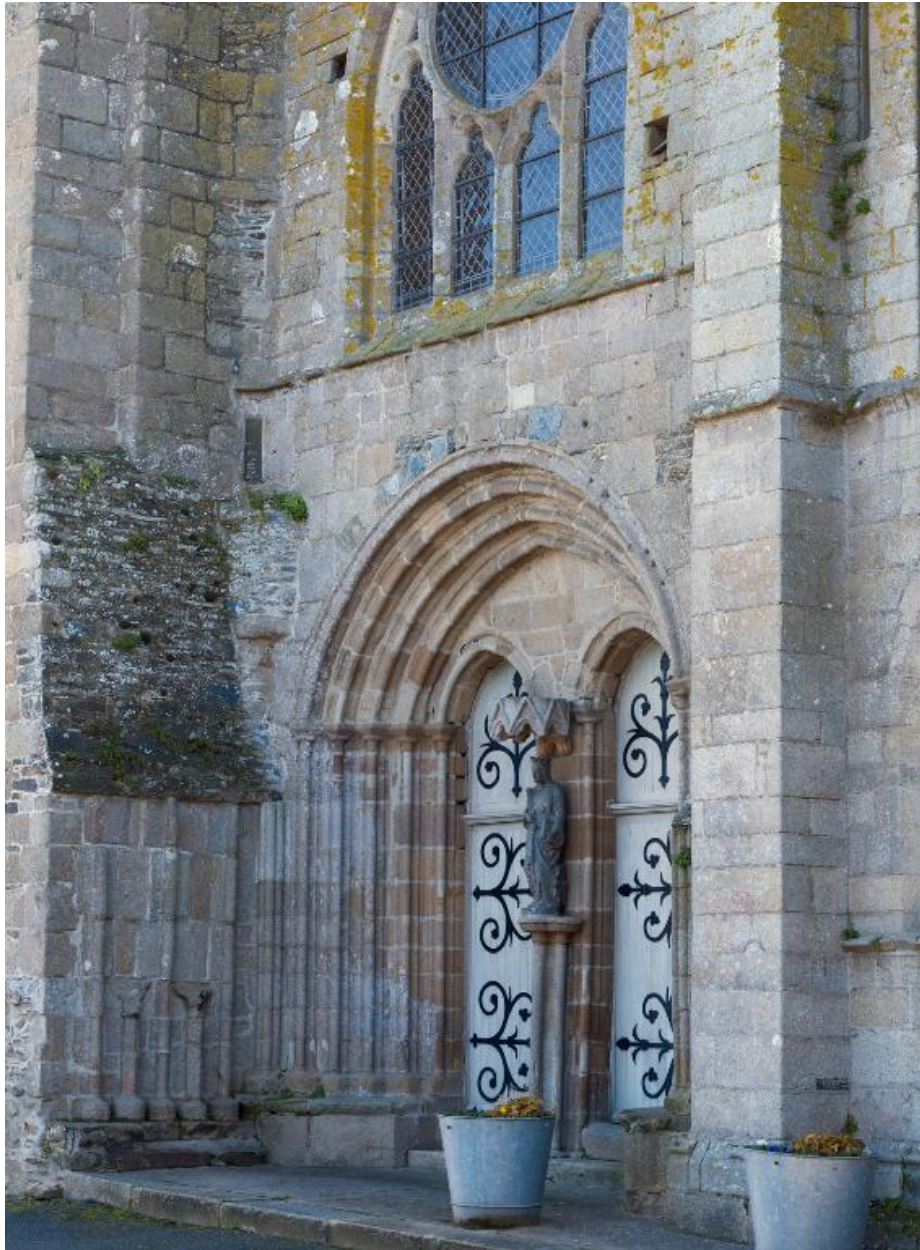
IVR53_20152200226NUCA

Façade ouest. Le portail

L'aspect complexe de la façade occidentale n'est pas aisé à interpréter. Le portail qui présente les vestiges d'un porche hors œuvre avec ébrasements à colonnettes peut remonter au début de la construction, c'est-à-dire aux années 1300. L'observation de l'appareillage de la moitié supérieure de la façade, qui vient entamer le niveau de l'extrados de l'arc correspondant à la voûte du porche, montre qu'il y a là une importante reconstruction de la deuxième moitié du 14e siècle, sans doute contemporaine de l'édification du clocher au sud-ouest. Les lancettes latérales de la baie qui « remontent » sur les côtés de la rose, rappellent la disposition de la grande fenêtre de la chapelle sud, postérieure à 1376. Enfin les trois oculi qui occupent la partie supérieure de la façade et éclairent un passage transversal au-dessus des voûtes, datent probablement des guerres de la Ligue.

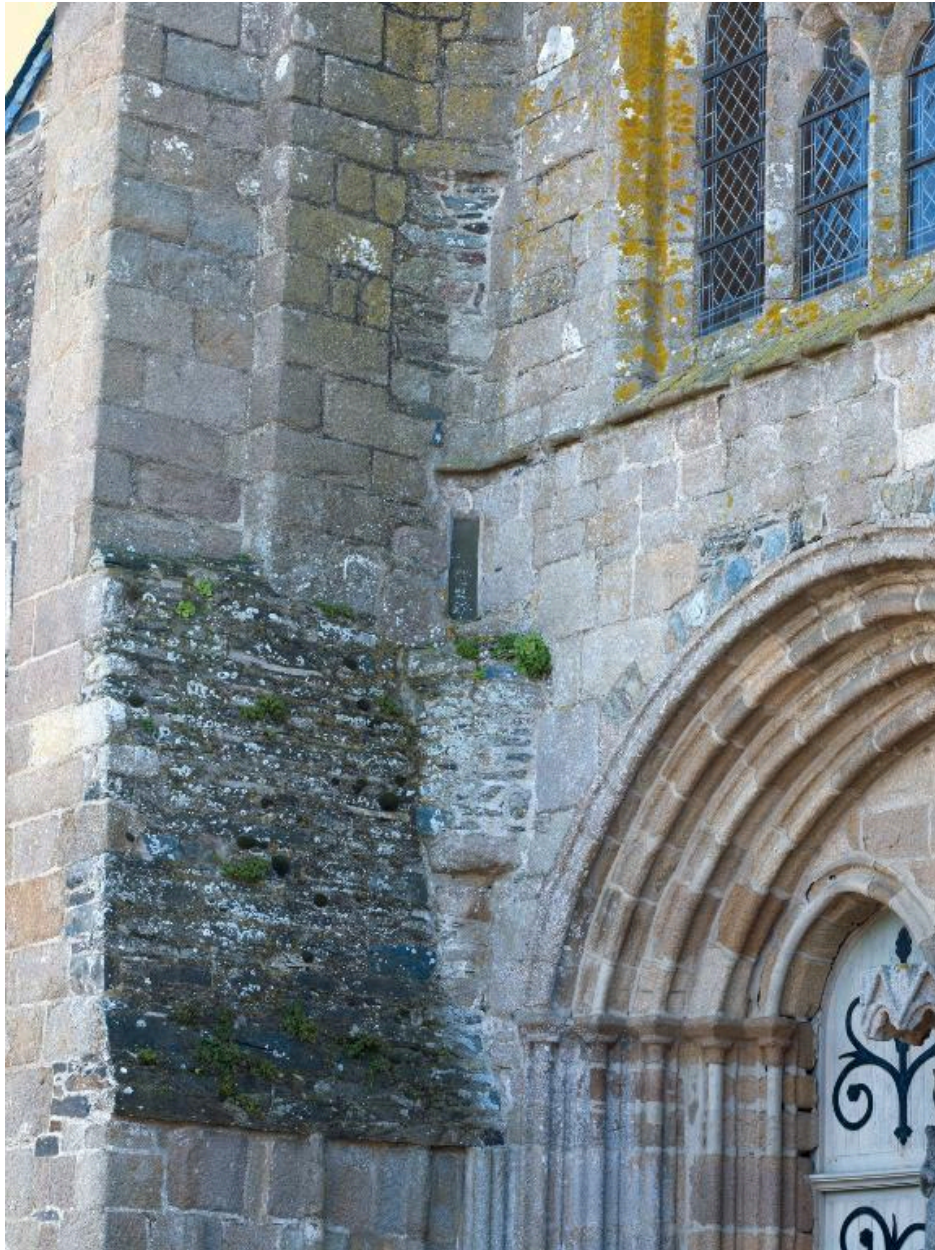
IVR53_20152200224NUCA

Façade ouest. Détail d'une fenêtre et d'un jour de tir bouchés

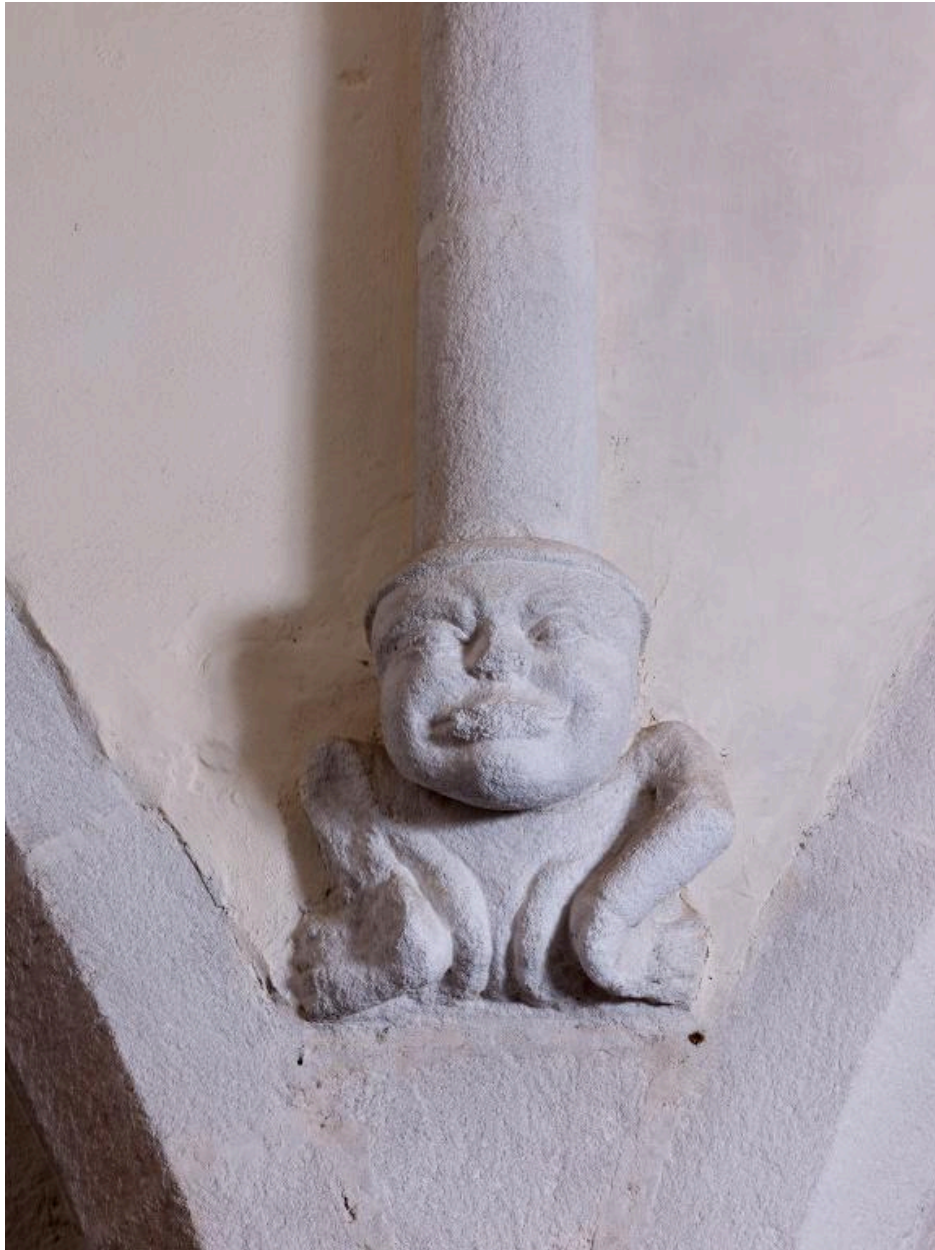
Nef. Colonne portée par un culot sculpté d'un moine en buste

colonne adossée coiffée d'un chapiteau à tailloir polygonal. Cette unique colonne, arrêtée au niveau de l'écoinçon des grandes arcades, est elle-même portée par un culot sculpté en forme de tête humaine. Les fenêtres hautes, de dimensions réduites et très ébrasées ont un important glacis presque aussi haut que l'ouverture elle-même, permettant de faire glisser la lumière sur le vaisseau central. Ce parti d'élévation simple, à deux niveaux, rappelle celui de la nef de Beauport. Ici toutefois, l'examen des détails architecturaux montre que l'ensemble de la construction ne peut être antérieur aux premières années du 14^e siècle. Les bases des premières piles de la nef ou apparaissent les premières timides moulurations prismatiques, et surtout les chapiteaux à corbeille lisse dédoublée, sont bien caractéristiques de cette époque. Enfin l'association d'éléments hérités du 13^e siècle tels que bases à galettes et petites cannelures et chapiteaux à feuillages avec plusieurs éléments du gothique tardif, comme la pénétration directe des arcs dans des piles, l'emploi de chapiteaux à corbeille lisse, aussi étrange et curieuse qu'elle paraisse semble tout à fait contemporaine, et correspond certainement à une construction de la première partie du 14^e siècle.

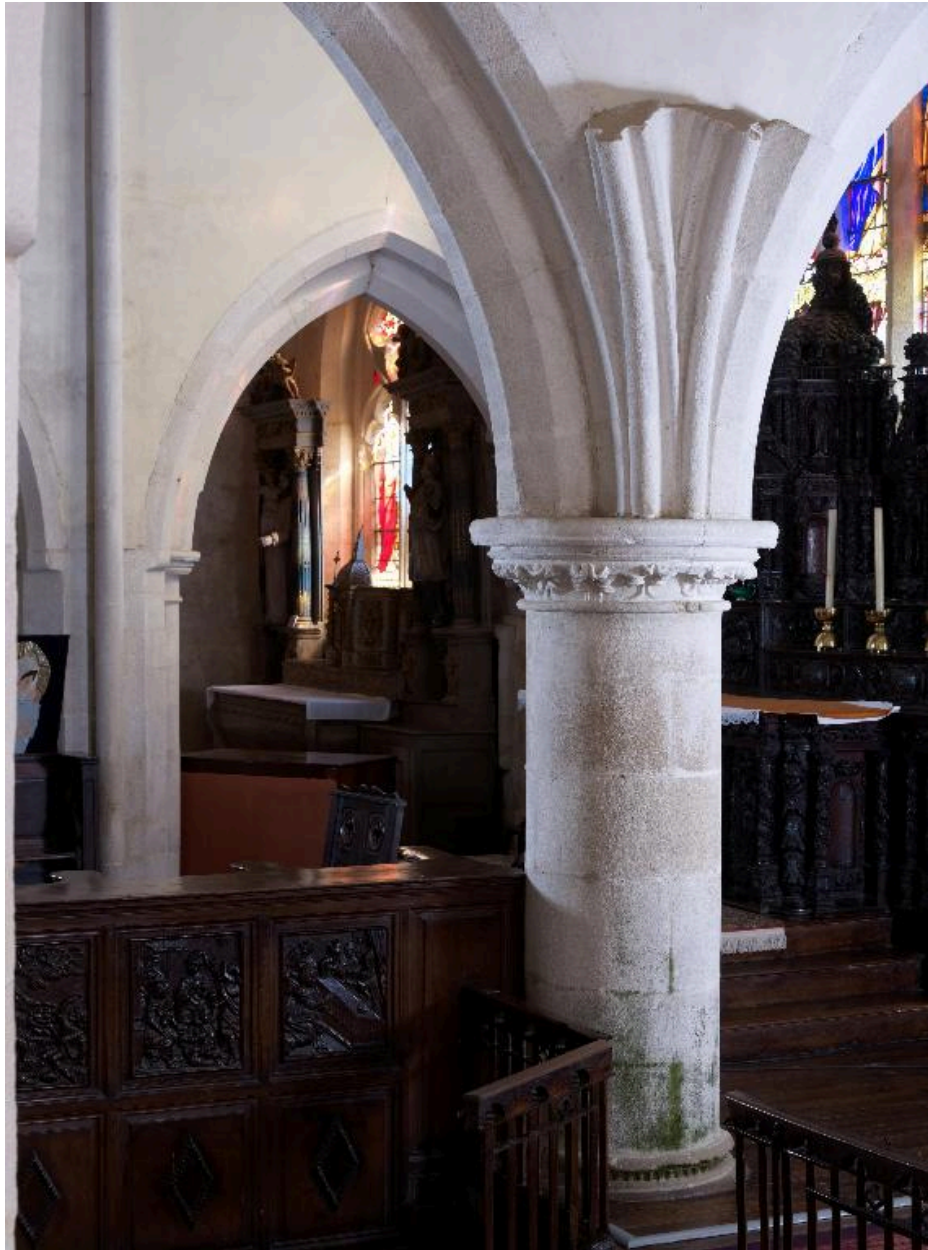
Chapelle sud. Détail d'un pilier et d'un départ de voute

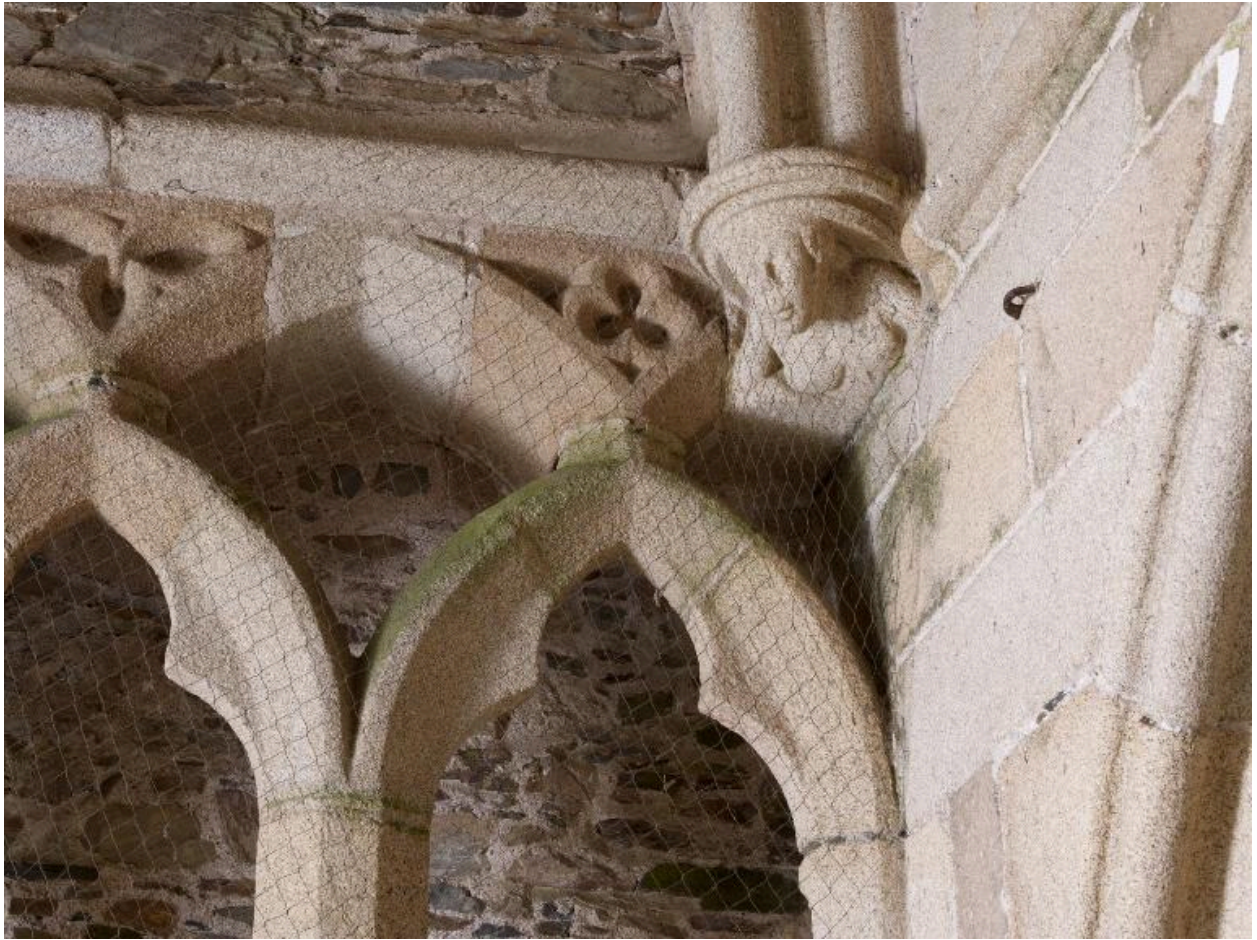
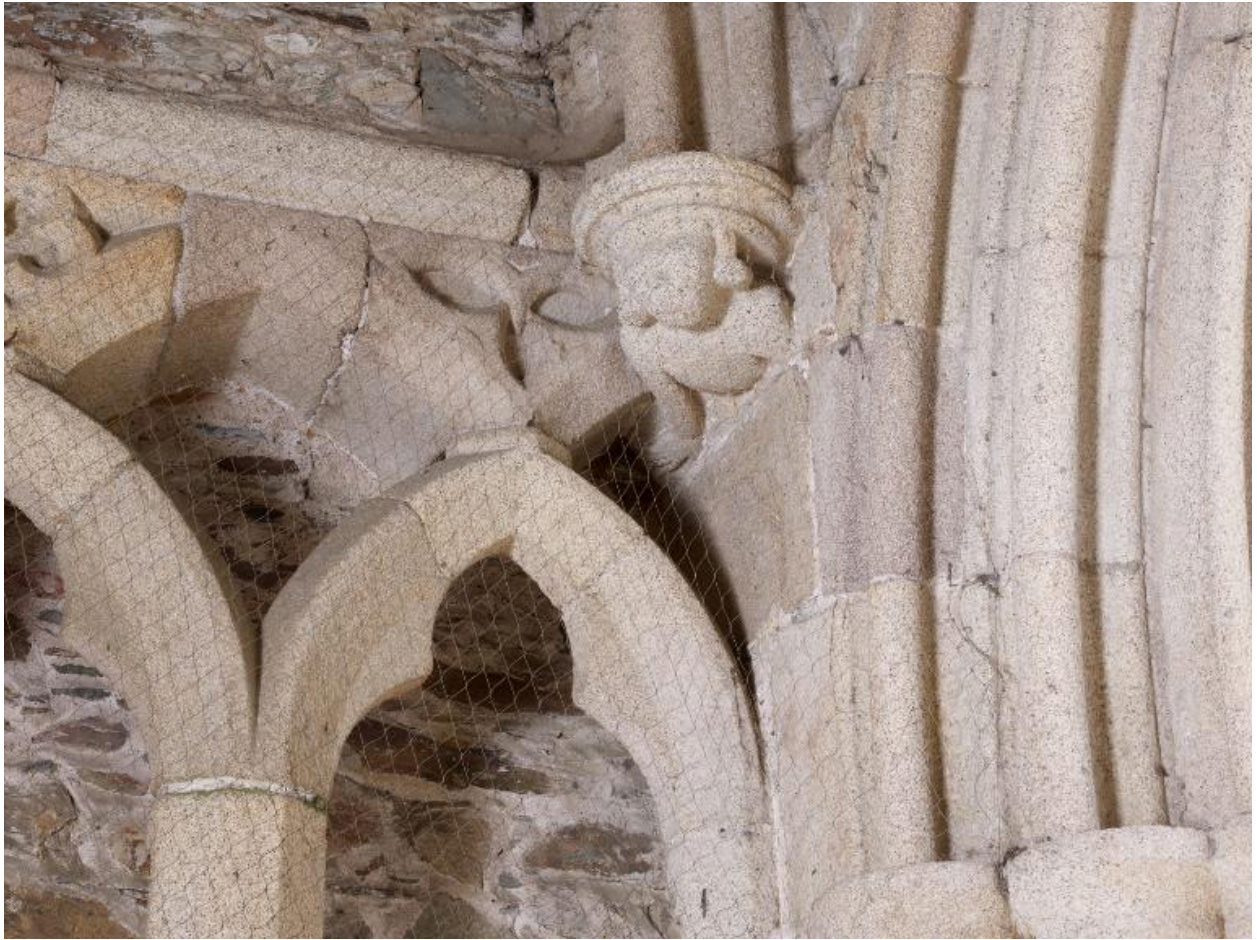
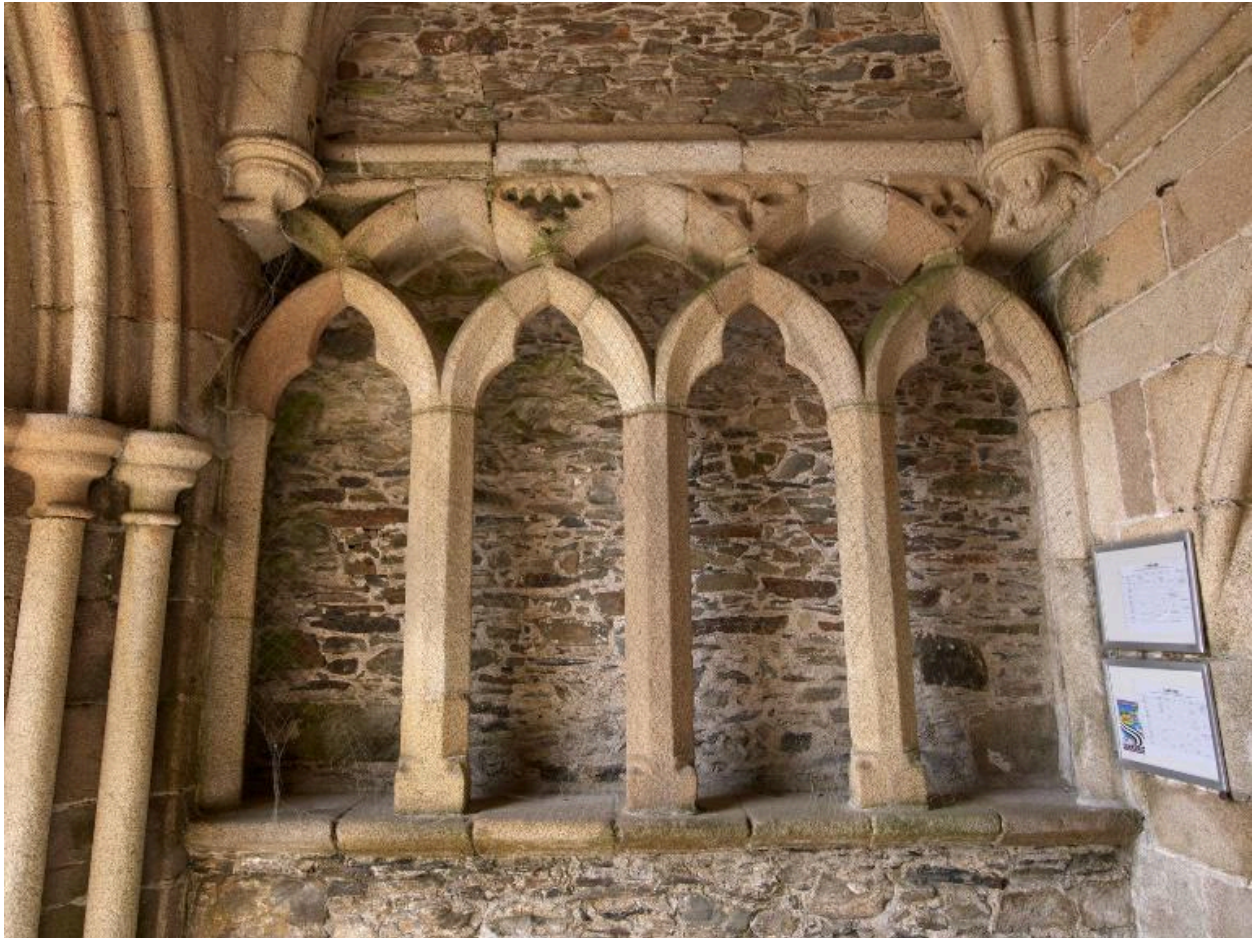
Porche sud. Détail du décor d'arcatures évidées détachées des parois latérales et de la retombée de la voûte sur un culot figuré

Porche sud. Détail du décor d'arcatures évidées détachées des parois latérales et de la retombée de la voûte sur des culots figurés

Le porche sud qui fait partie de la seconde campagne de construction du 14e siècle est homogène, à l'exception de son pignon, refait de façon un peu sèche à la fin du 19e siècle. Les chapiteaux à bourrelets de son arcade d'entrée, la retombée de sa voûte sur des culots figurés, enfin le décor d'arcatures évidées détachées des parois latérales, directement inspiré par les arcatures du triforium de la nef de la cathédrale de Tréguier, sont parfaitement contemporains de la porte dont le corps de moulures complexe rentrant directement dans de larges ébrasements développe de façon savante un vocabulaire déjà présent dans les baies de l'église. L'impact de cette création dans le contexte trégorrois est visible sur le porche de la chapelle de Kermaria an Isquit à Plouha, dont le traitement ornemental est pour moitié une véritable citation de celui de la Roche-Derrien.

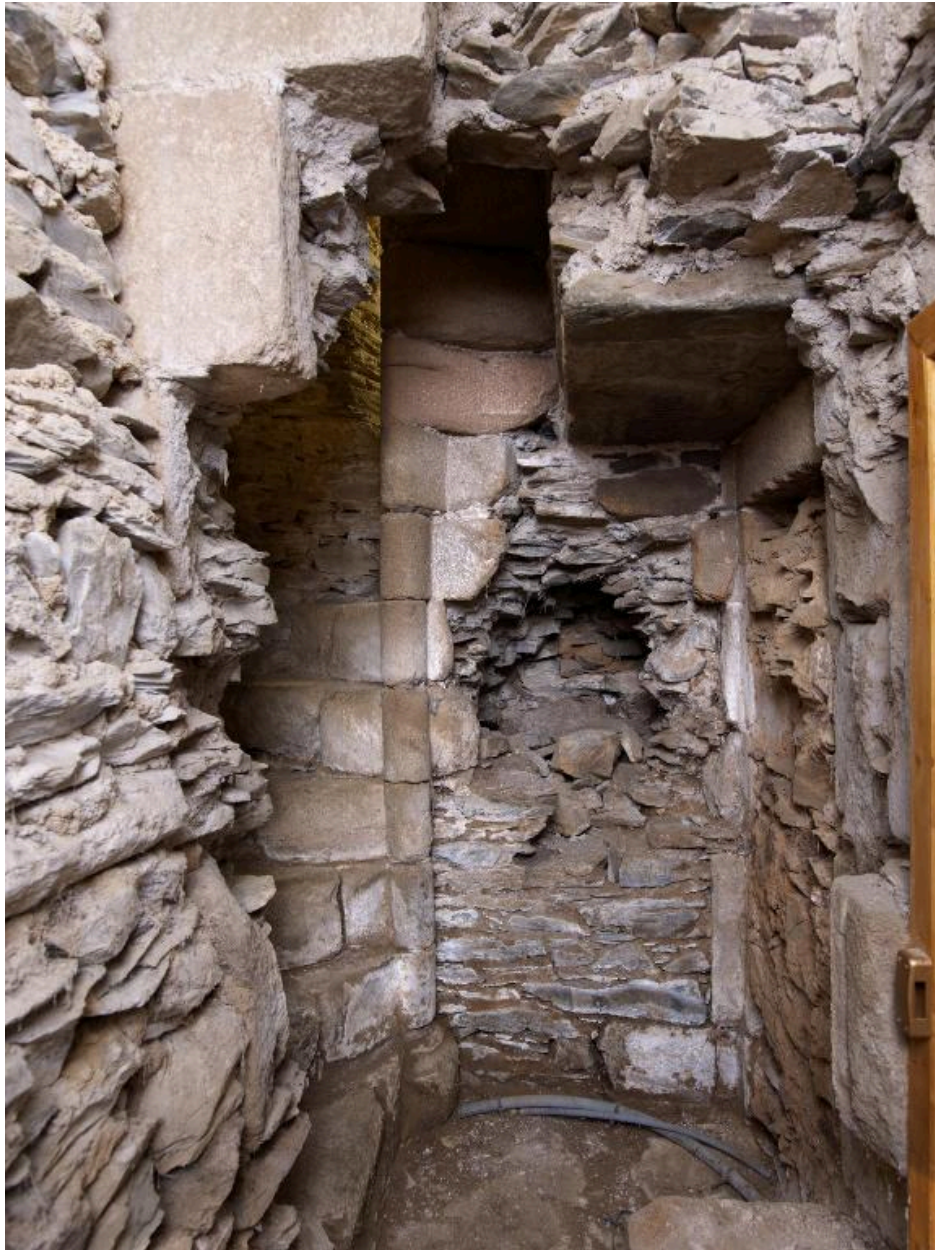
Construction d'angle nord-est. Détail du sas et de l'escalier en vis

Les travaux de mise en défense de l'angle nord-est de l'église montrent la même réalisation à la hâte. Au revers de l'ancienne porte (murée) donnant accès à l'escalier, une dalle funéraire réemployée en linteau porte l'inscription «GAUFRIDUS...» accompagnée d'une grande croix recerclée. Il faut certainement y voir celle de Geoffroy de Saint-Léan, recteur de la Roche Derrien, cité en 1330 à l'âge de 70 ans comme témoin lors du procès en canonisation de saint Yves (et non Geoffroy de Tournemine tombé lors du siège de la Roche-Derrien). Le réemploi aussi rapide, en moins d'un demi-siècle, de la pierre tombale d'un prêtre ne fait que confirmer l'urgence dans laquelle furent effectués ces travaux. Celle-ci se révèle là encore par les très nombreuses pierres en réemploi visibles non seulement dans l'escalier en vis qui conduit vers la pièce haute mais aussi dans les baies de celle-ci. Ainsi sa fenêtre à deux lancettes qui ouvre sur le chevet, n'est autre qu'une ancienne fenêtre haute du choeur brutalement arrachée et remontée sommairement dans le nouveau chevet.

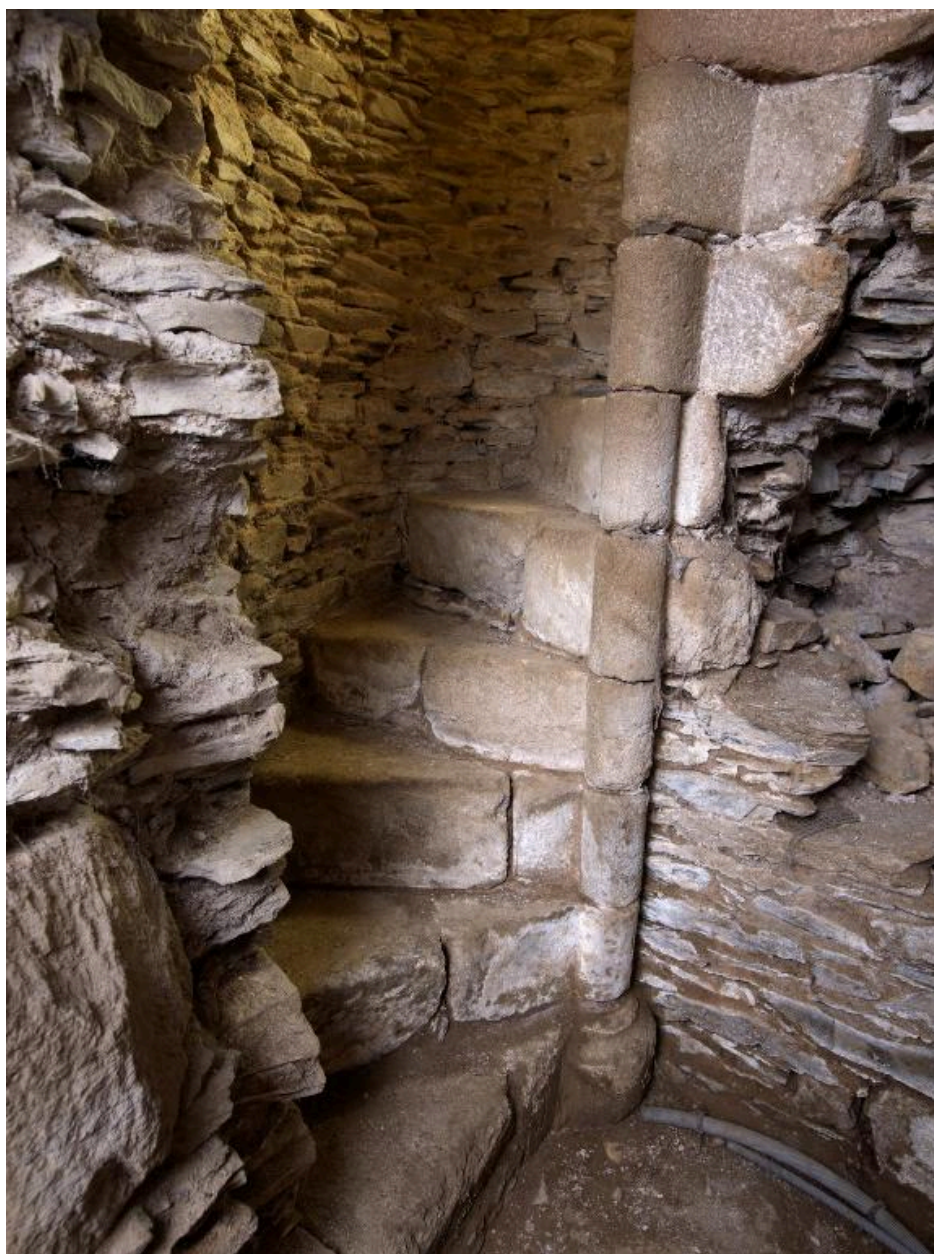
Construction d'angle nord-est. Détail de l'escalier en vis

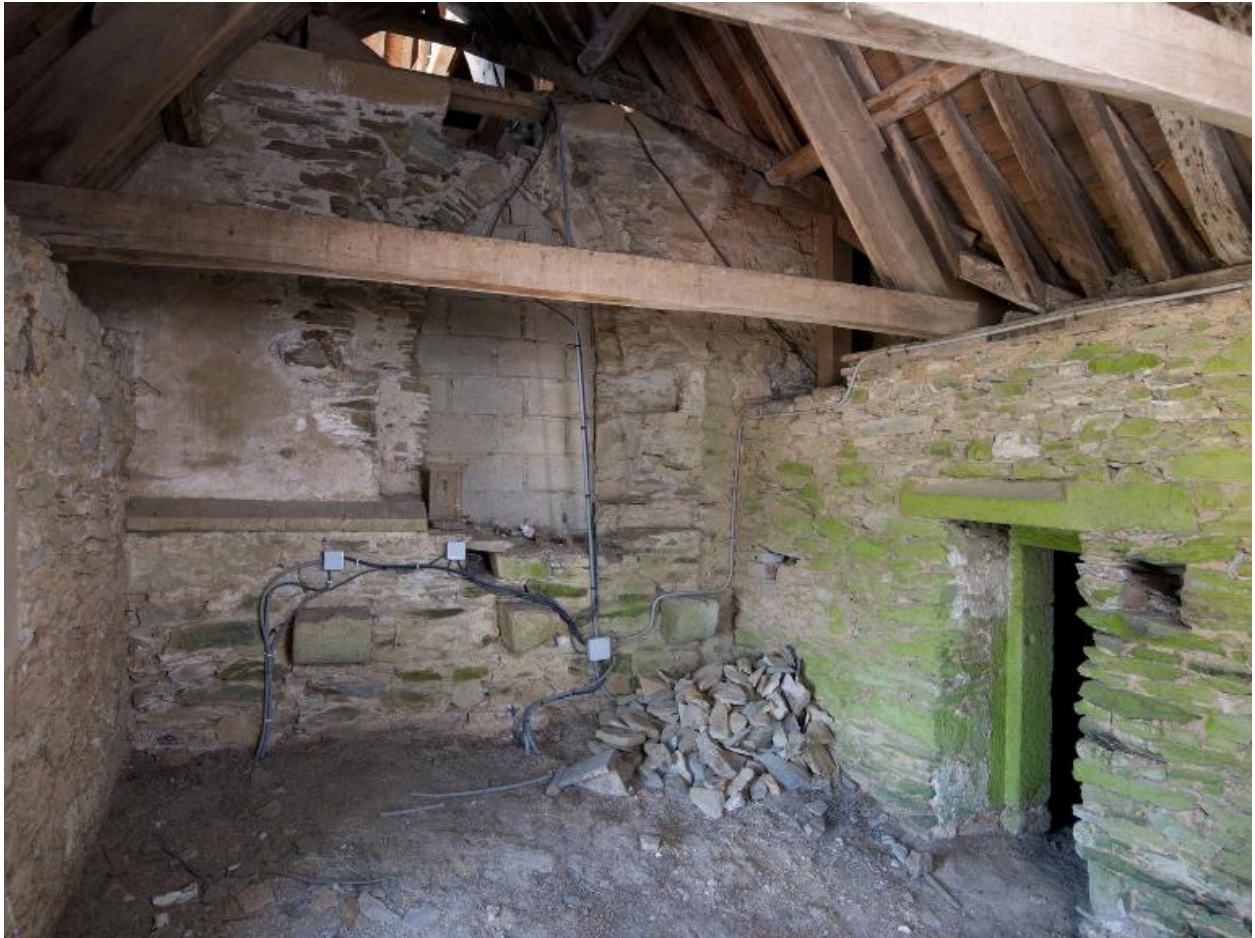
Construction d'angle nord-est. Vue intérieure de la pièce haute située à l'est avec ancienne fenêtre donnant sur le vaisseau central

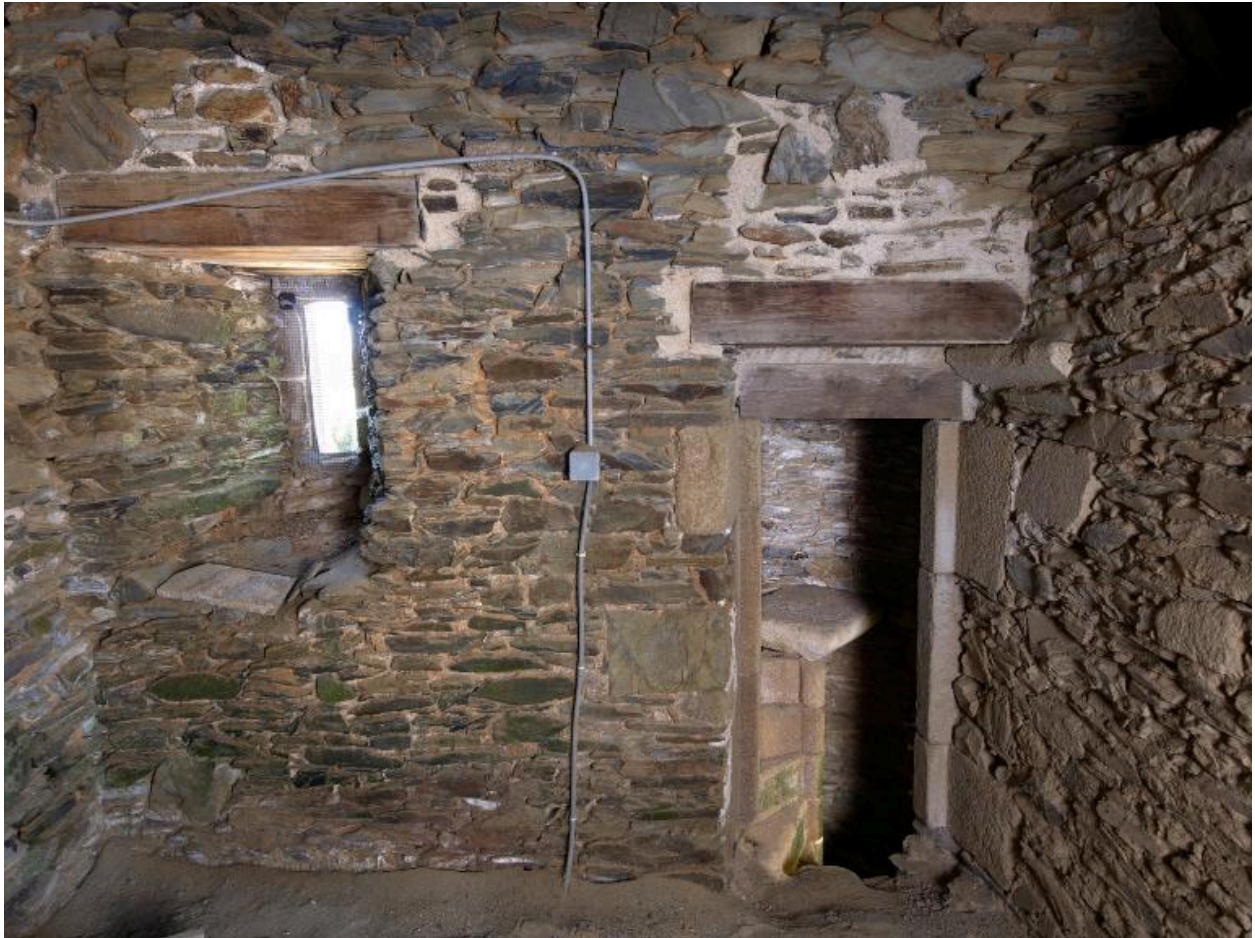
Construction d'angle nord-est. Pièce haute située au nord. Vue intérieure avec desserte de l'escalier en vis et jour

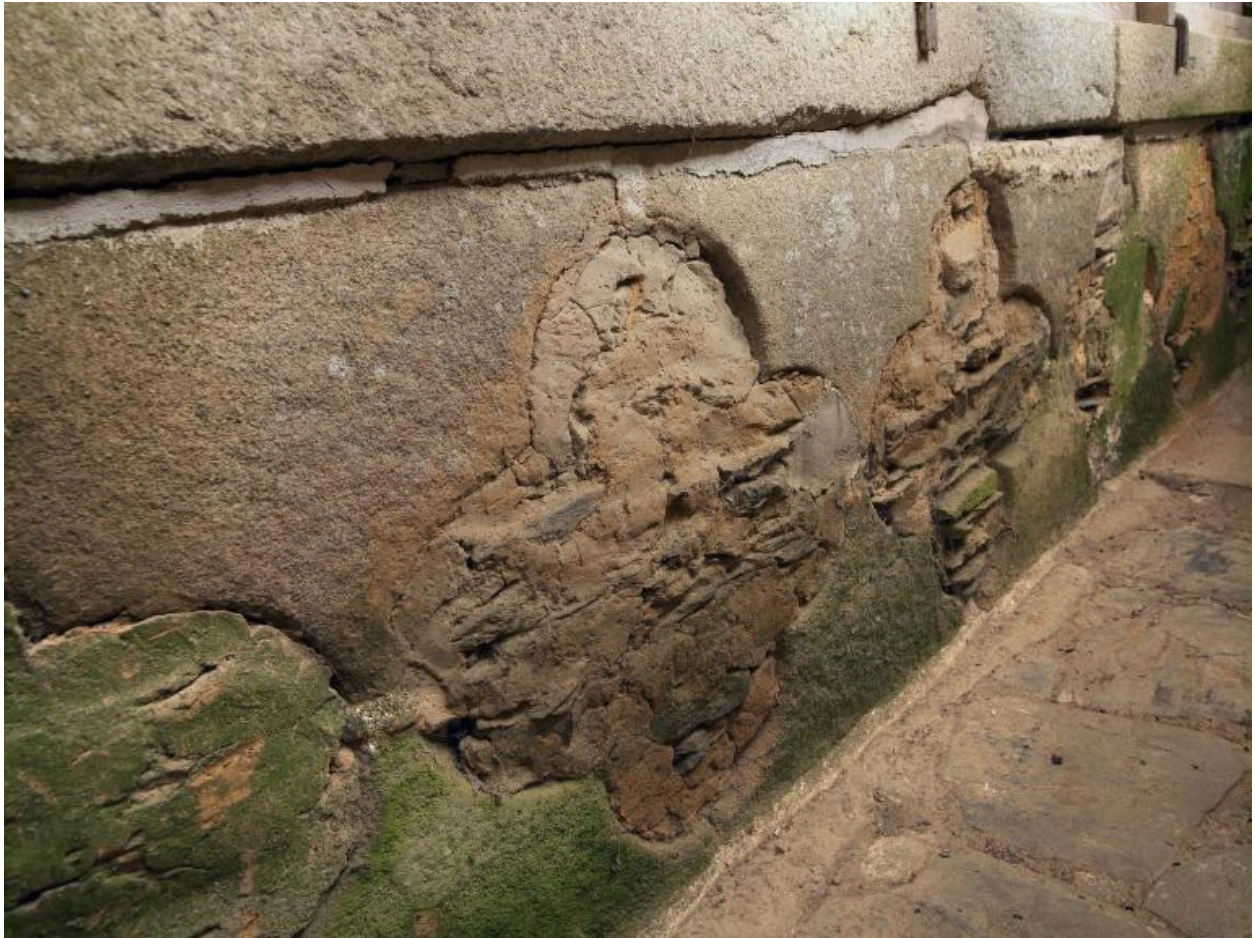
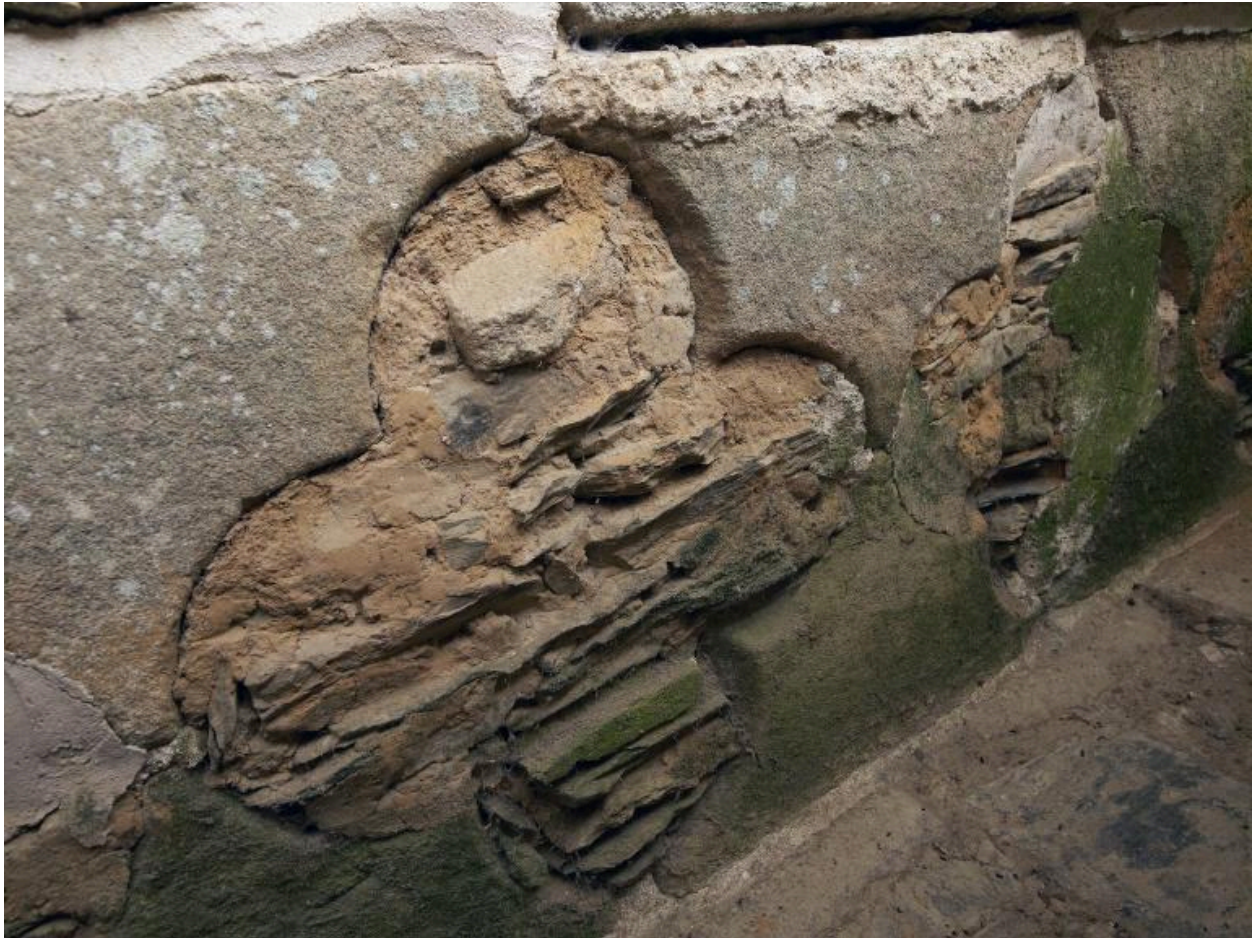
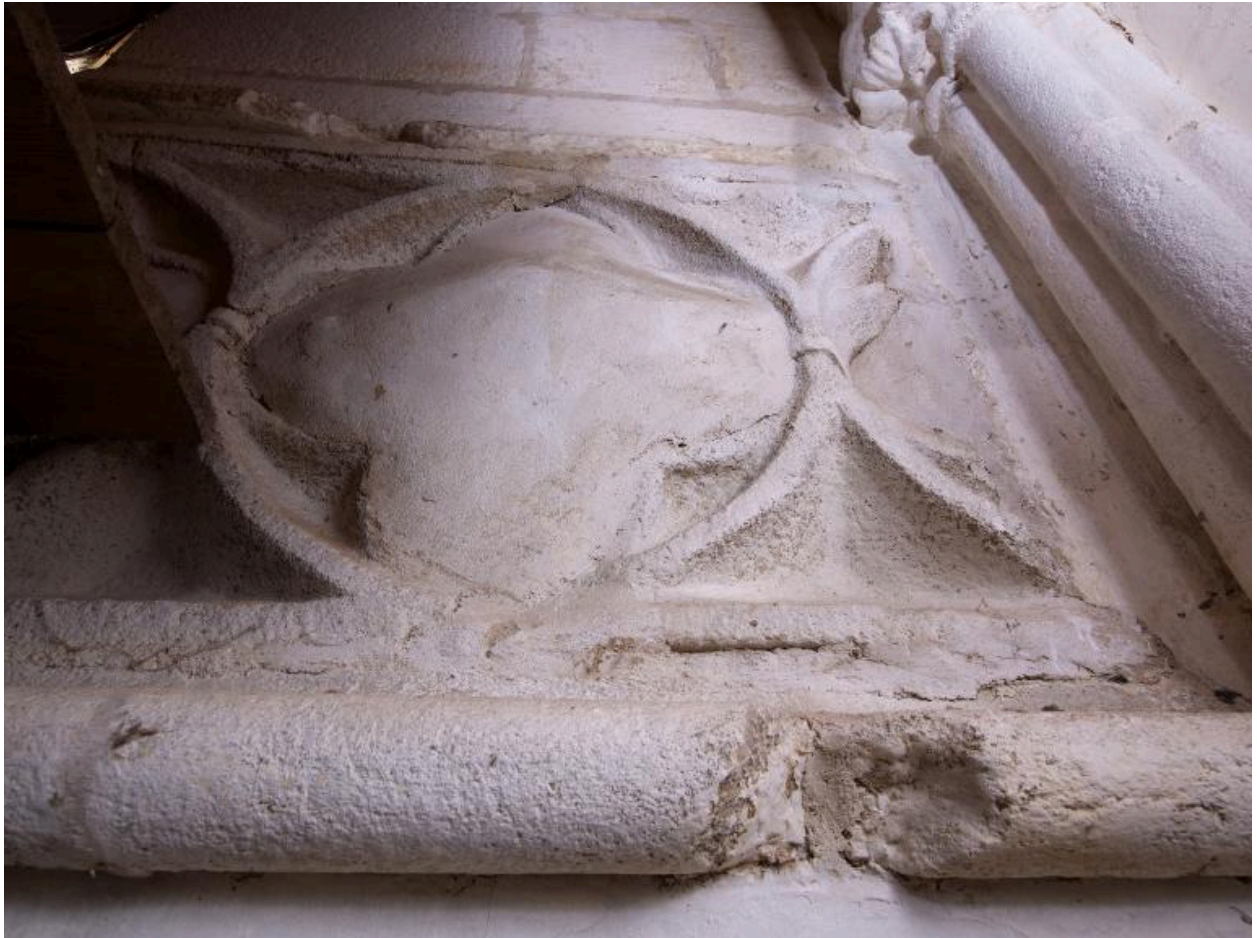
Revers de l'ancienne tribune dissimulée derrière le buffet d'orgue. Détail des motifs quadrilobés bouchés

Revers de l'ancienne tribune dissimulée par le buffet d'orgue. Détail d'un quadrilobe bouché

Nef. Ancienne tribune située à l'ouest partiellement dissimulée par le buffet d'orgue. Détail d'un quadrilobe bouché

Le revers de la façade occidentale, entièrement masqué par l'orgue, présente une coursière qui passe à la base de sa grande fenêtre. Son garde corps actuellement muré a conservé intact son ajour de quadrilobes semblable à celui du sommet de la

tour sud-ouest. L'examen de ce garde-corps montre qu'il s'agit d'un réemploi (un quadrilobe incomplet à l'extrémité nord), très probablement provenant de l'ancien porche ouest, ainsi que de très nombreuses autres pierres.
