## Maison, 9 rue de Cariel, le Ranquin (Séné)

Numéro de dossier : IA56006377

Cadre de l'étude : enquête thématique régionale Inventaire du patrimoine maritime de Crozon Roscanvel Camaret Clohars-Carnoët Larmor-Plage et Séné

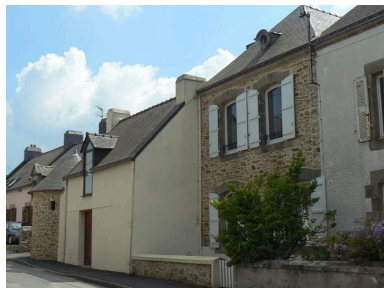
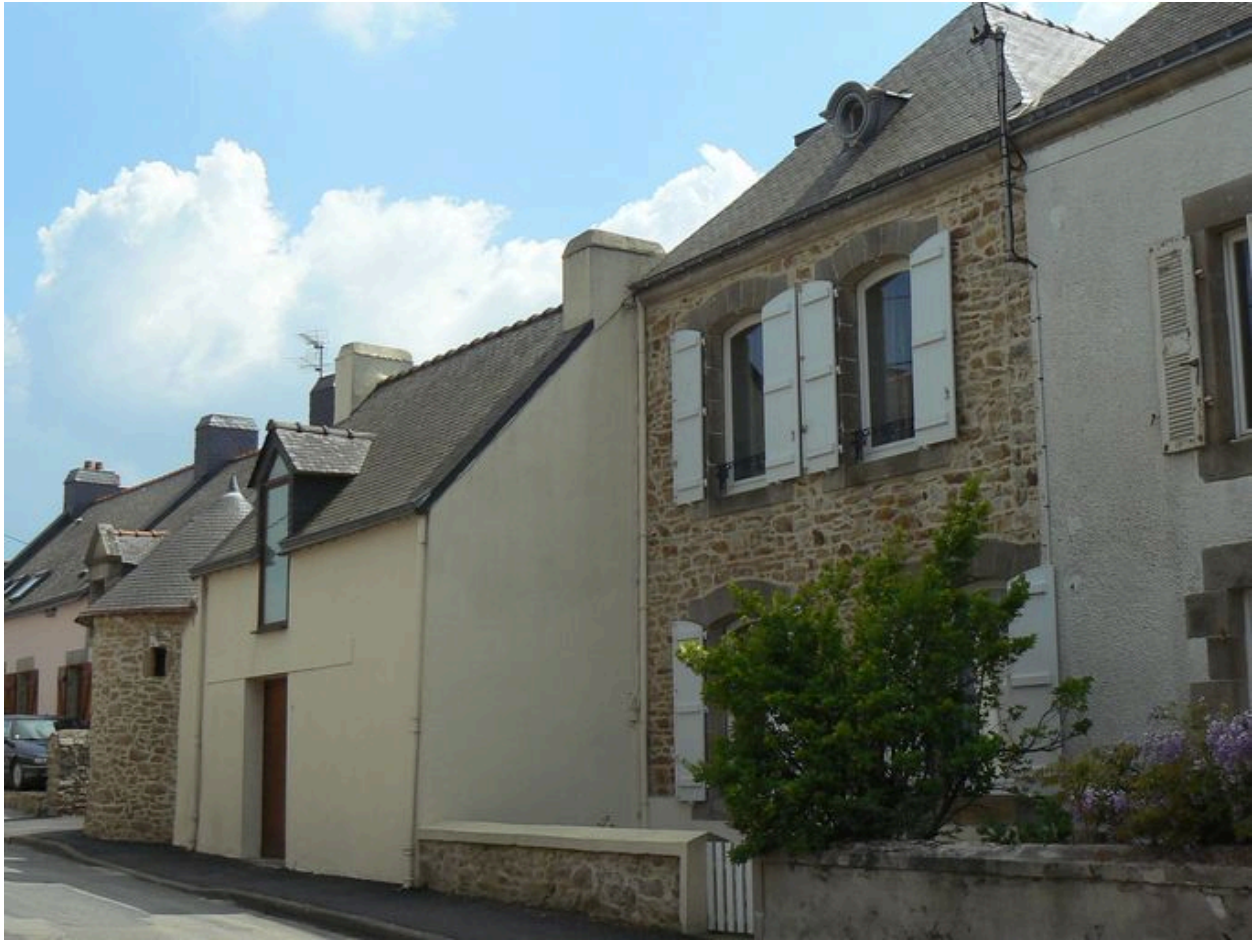
Vue générale de la  
maison du 9 rue de Cariel  
Phot. Johan Vincent  
IVR53\_20075605693NUCA

Vue générale de la maison du 9 rue de Cariel

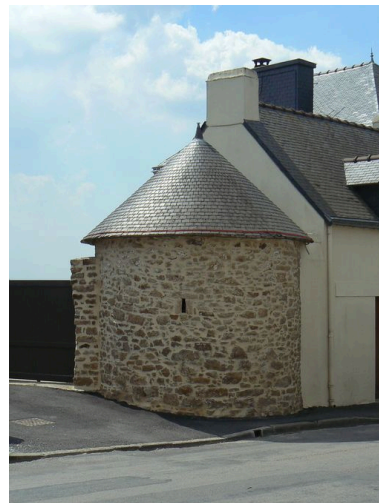
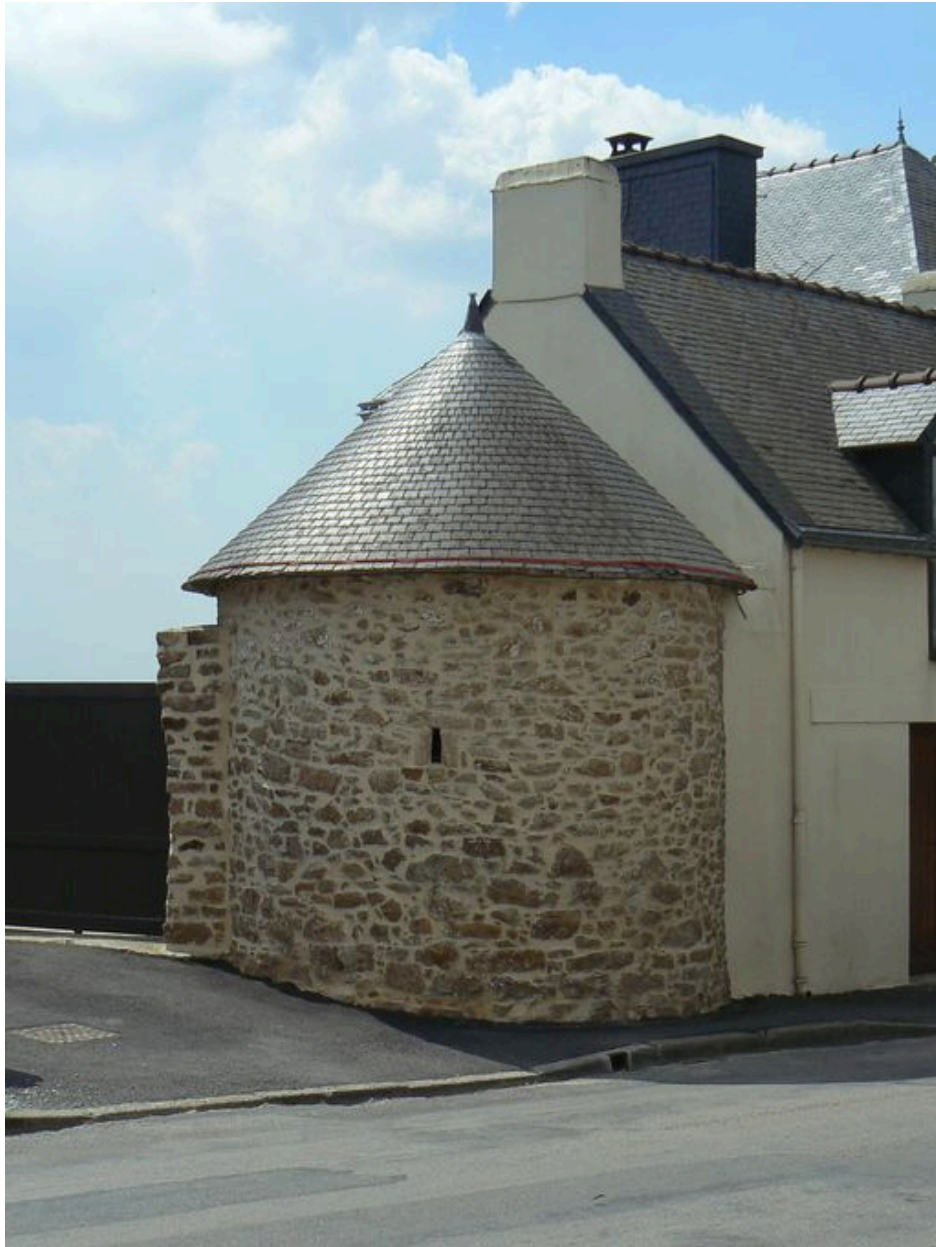
Tourelle de la maison  
du 9 rue de Cariel  
Phot. Johan Vincent  
IVR53\_20075605696NUCA

Tourelle de la maison du 9 rue de Cariel

La maison se distingue tout d'abord par une petite tour de plain-pied en pierre apparente et toit en ardoise. Cet élément est l'une des trois parties de la maison : à l'est cette tour, au centre dans l'alignement de la tour une construction récente d'un étage sous combles à la façade crépie très épurée, donnant directement sur la rue et par où se fait l'entrée, et à l'ouest une construction de deux étages dont un sous combles, en retrait de la rue, avec une façade principale en pierres apparentes. L'architecture de la construction à l'ouest est classique, avec un toit en pavillon en ardoise, un oeil-de-boeuf pour éclairer les combles et quatre larges ouvertures en arc bombé (l'une des ouvertures du rez-de-chaussée, sans barre d'appui, était peut-être une porte, aujourd'hui transformée). Enfin, sur une large souche de cheminée couverte d'ardoise émergeant du toit, se dessine en relief le symbole d'une hermine.

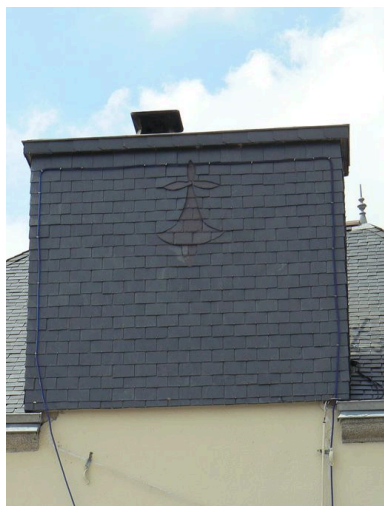
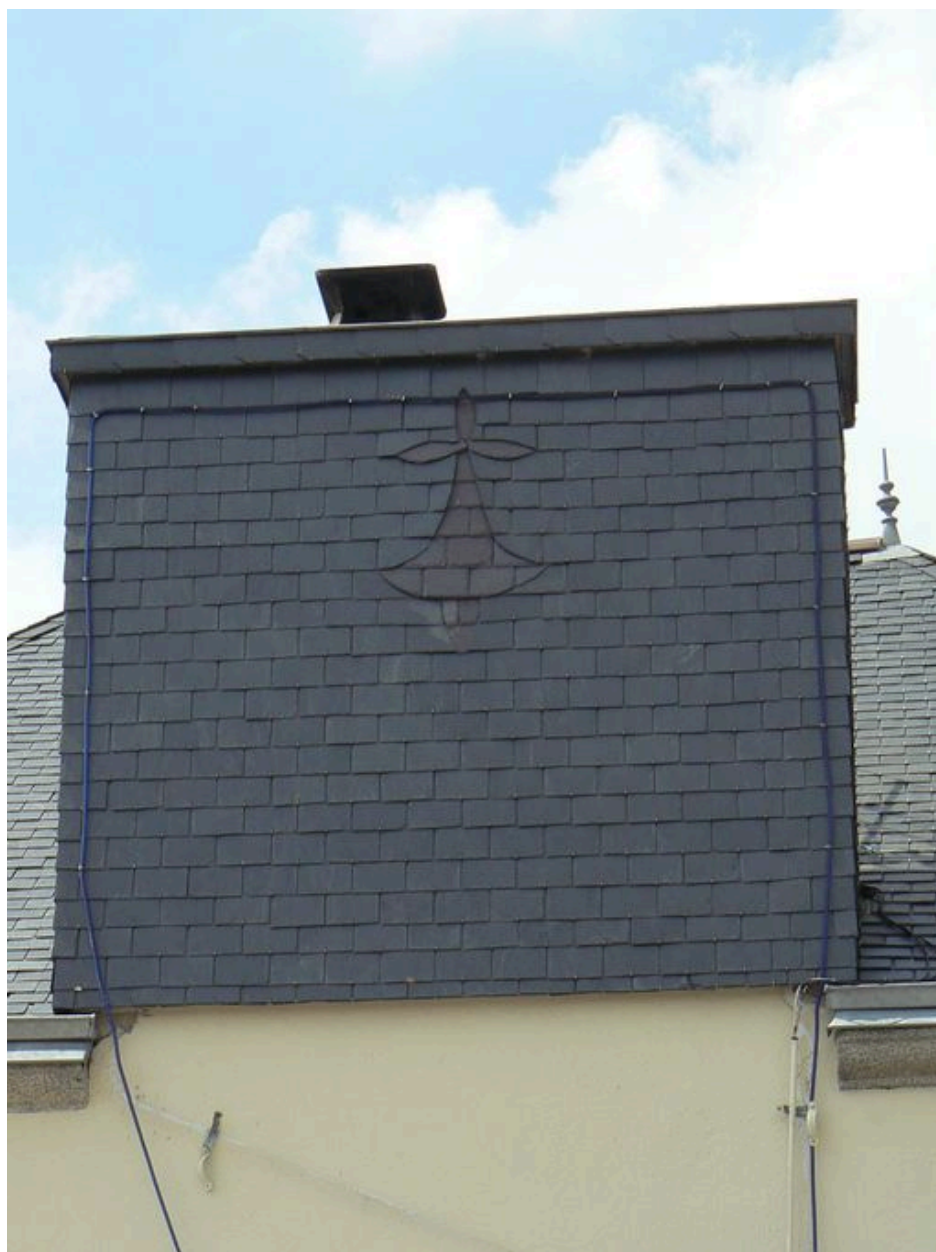
Cheminée de la maison  
du 9 rue de Cariel  
Phot. Johan Vincent  
IVR53\_20075605694NUCA

Cheminée de la maison du 9 rue de Cariel
