Chapelle Saint-Mathurin, Bourgneuf (Plouyé)

Numéro de dossier : IA29003475

Cadre de l'étude : enquête thématique départementale Inventaire des édifices religieux publics dans le Finistère [1801-1905]

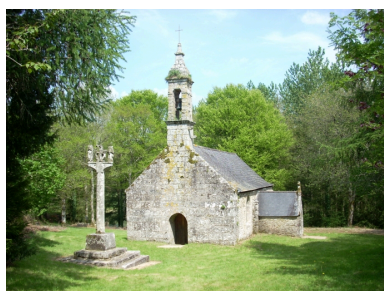
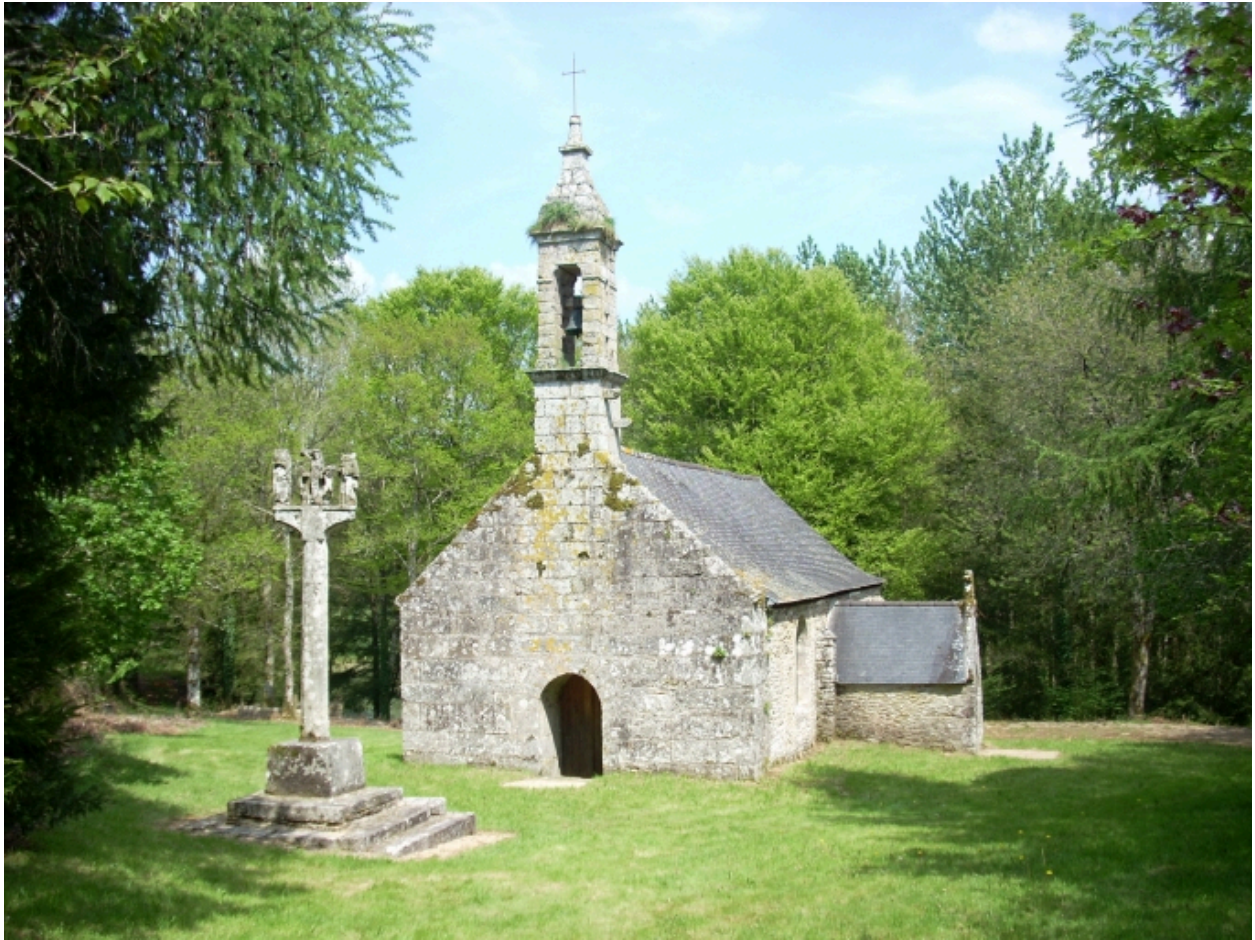
Plouyé, chapelle Saint-Mathurin : vue générale sud-ouest
Phot. Gwénaél Fauchille
IVR53_20082905841NUCA

Plouyé, chapelle Saint-Mathurin : vue générale sud-ouest

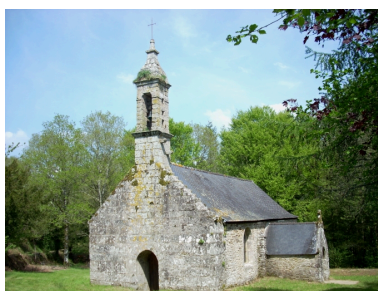
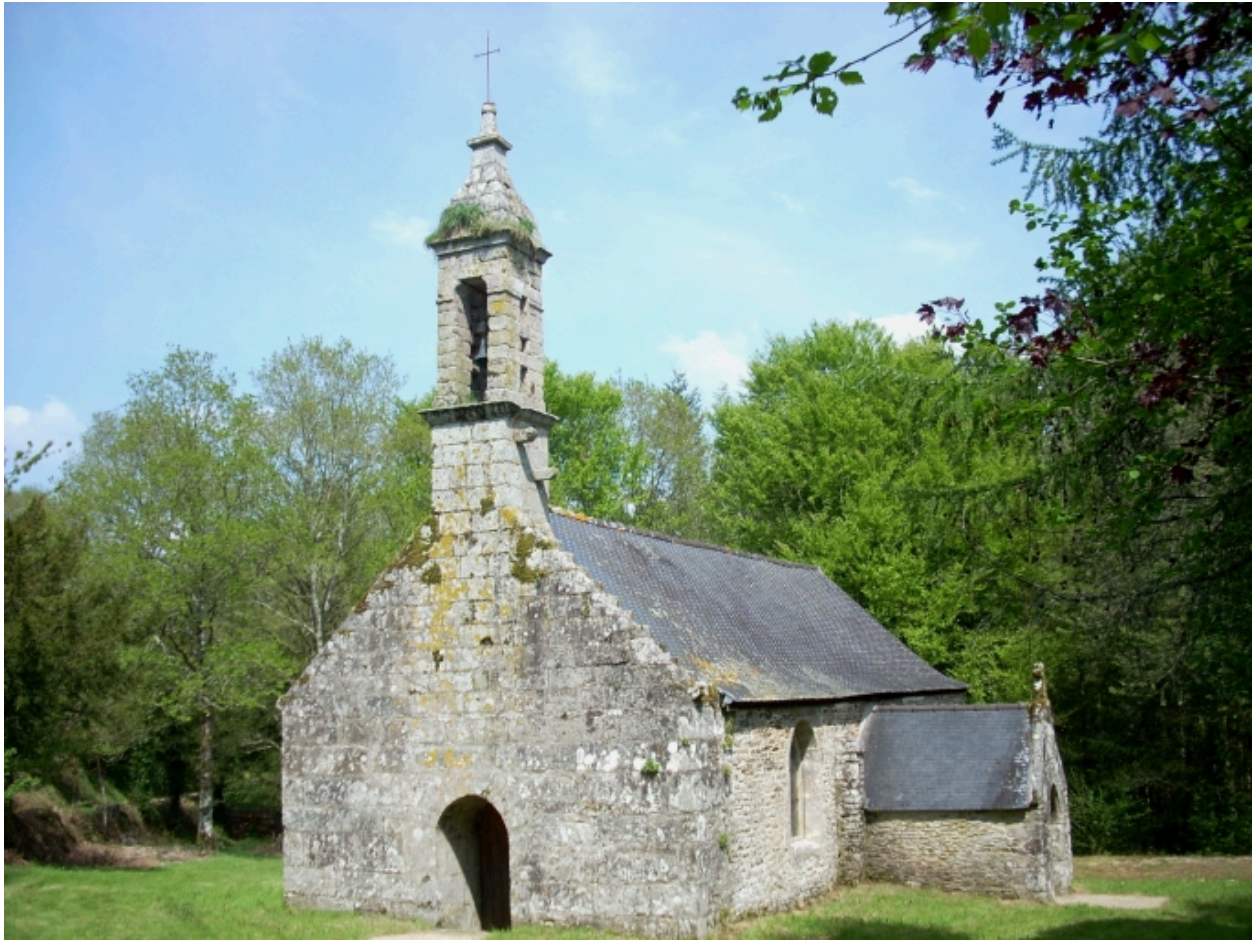
Plouyé, chapelle Saint-Mathurin : vue générale sud-ouest
Phot. Gwénaél Fauchille
IVR53_20082905842NUCA

Plouyé, chapelle Saint-Mathurin : vue générale sud-ouest

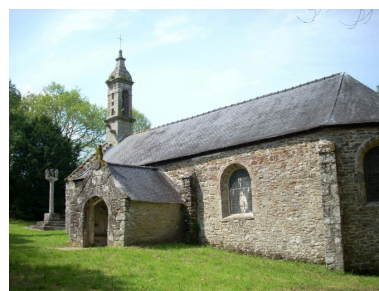
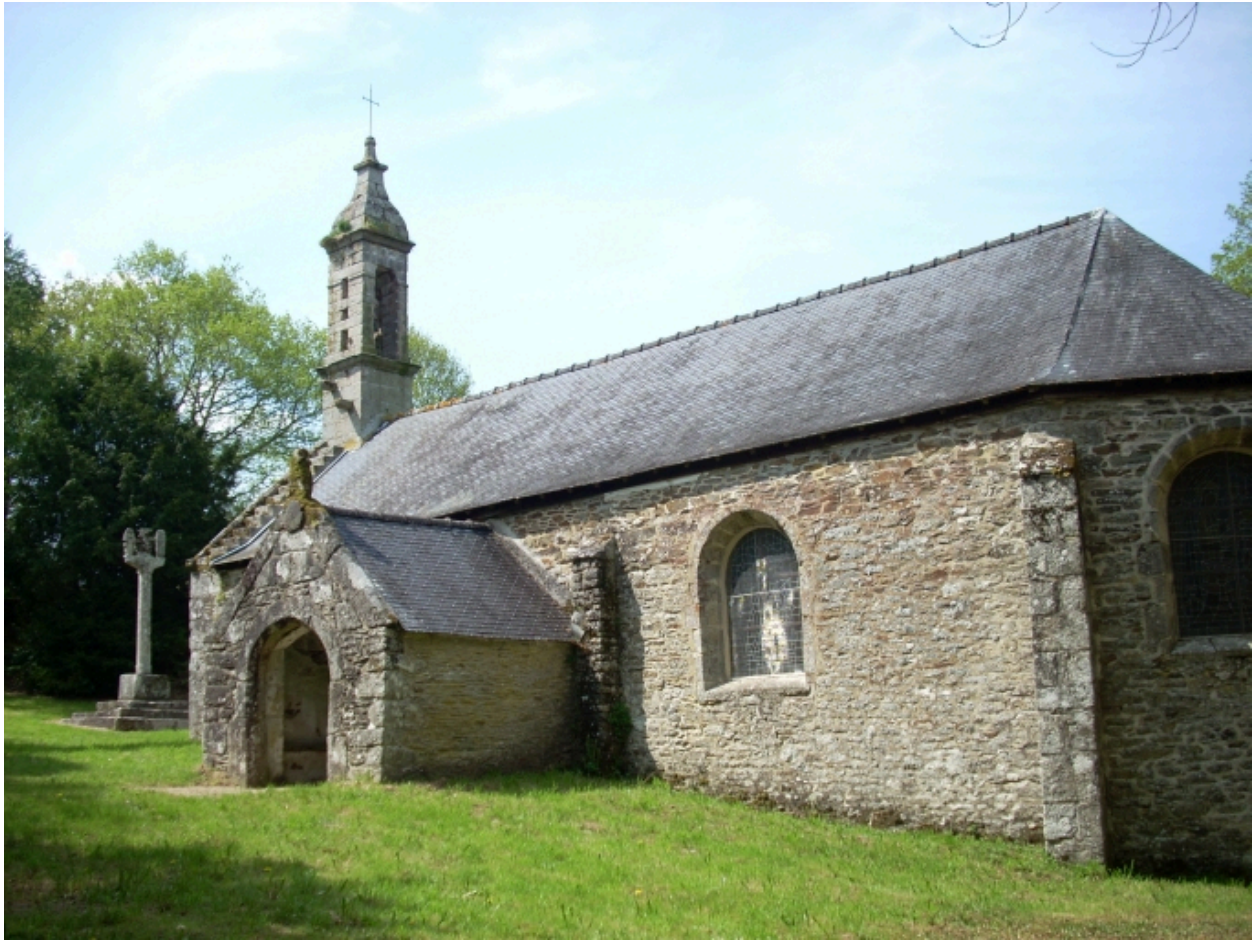
Plouyé, chapelle Saint-Mathurin : vue générale sud-est
Phot. Gwénaél Fauchille
IVR53_20082905843NUCA

Plouyé, chapelle Saint-Mathurin : vue générale sud-est

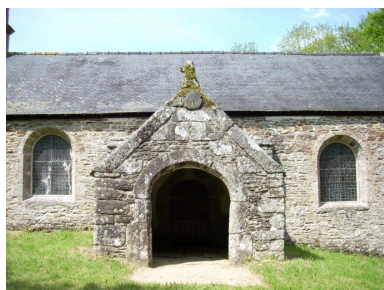
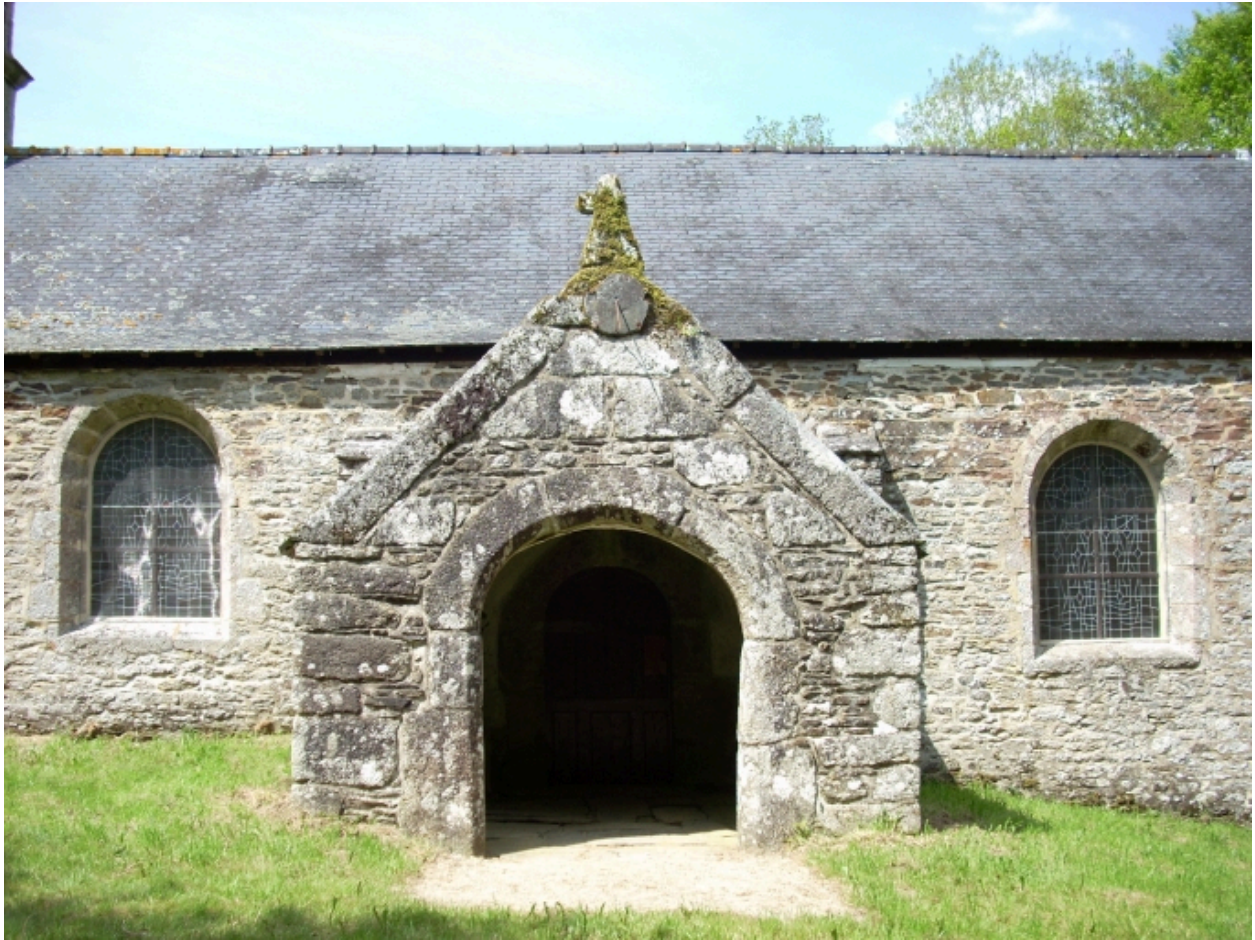
Plouyé, chapelle Saint-Mathurin : porche sud
Phot. Gwénaél Fauchille
IVR53_20082905844NUCA

Plouyé, chapelle Saint-Mathurin : porche sud
