## Maison, 6 rue des Moineaux (Auray)

Numéro de dossier : IA56132400

Cadre de l'étude : inventaire topographique , enquête thématique régionale Inventaire de l'architecture urbaine en pan de bois d'Auray

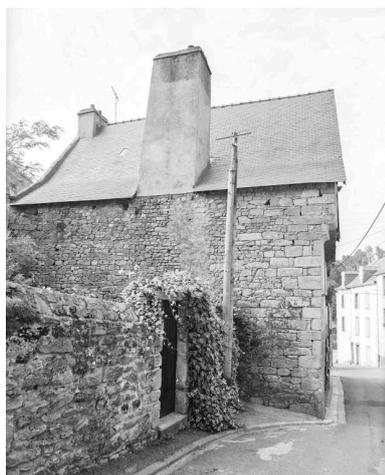
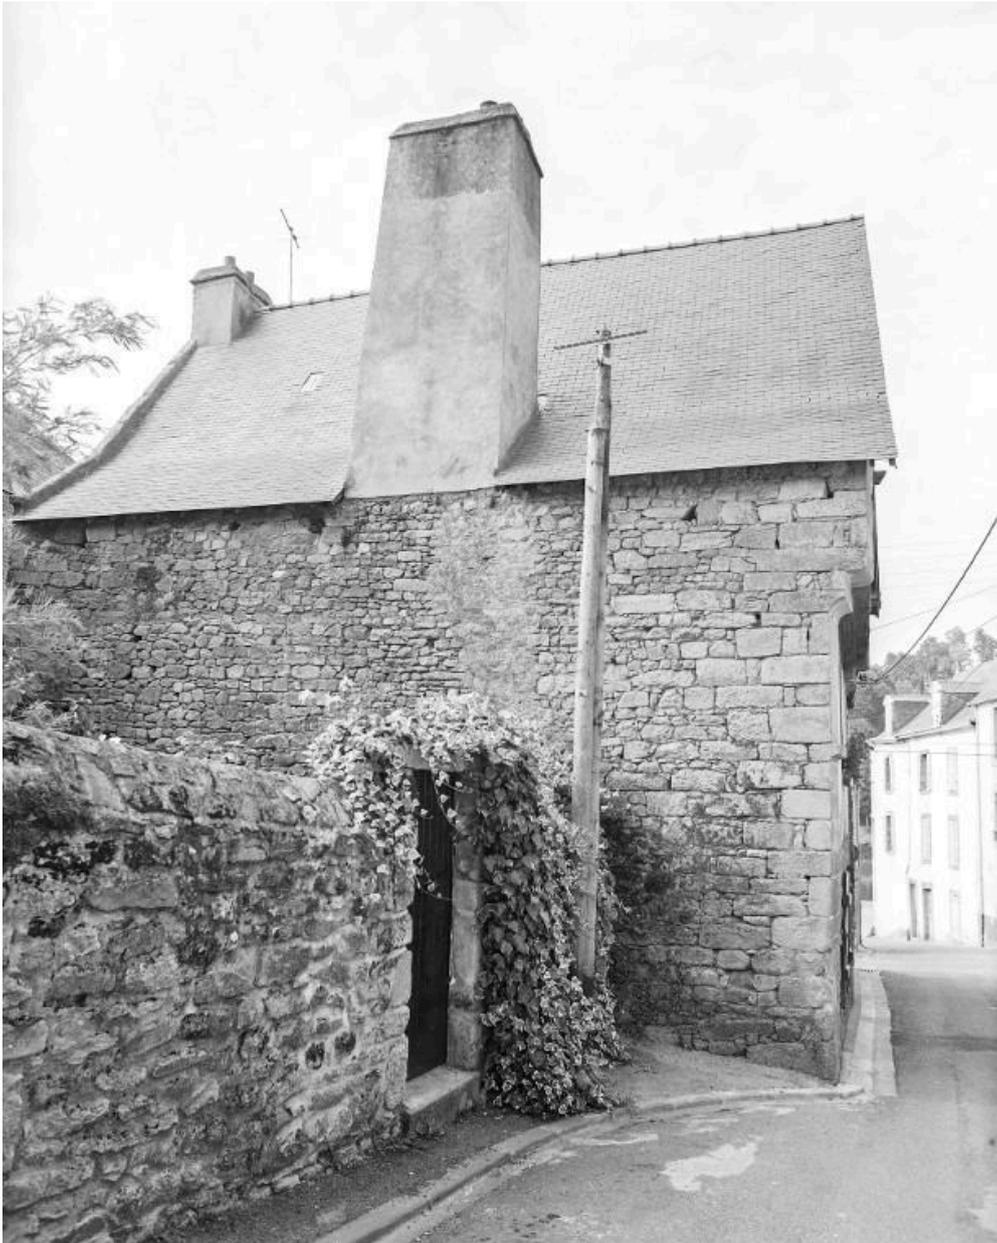
Elévation latérale en granite  
Phot. François Dagorn  
IVR53\_19785600474X

Elévation latérale en granite

Les murs gouttereaux maçonnés contribuent à la stabilité de l'édifice et facilitent l'ancrage du pan de bois comme l'intégration des conduits de cheminée, dont celui visible au nord.

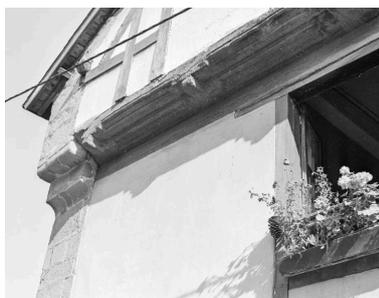
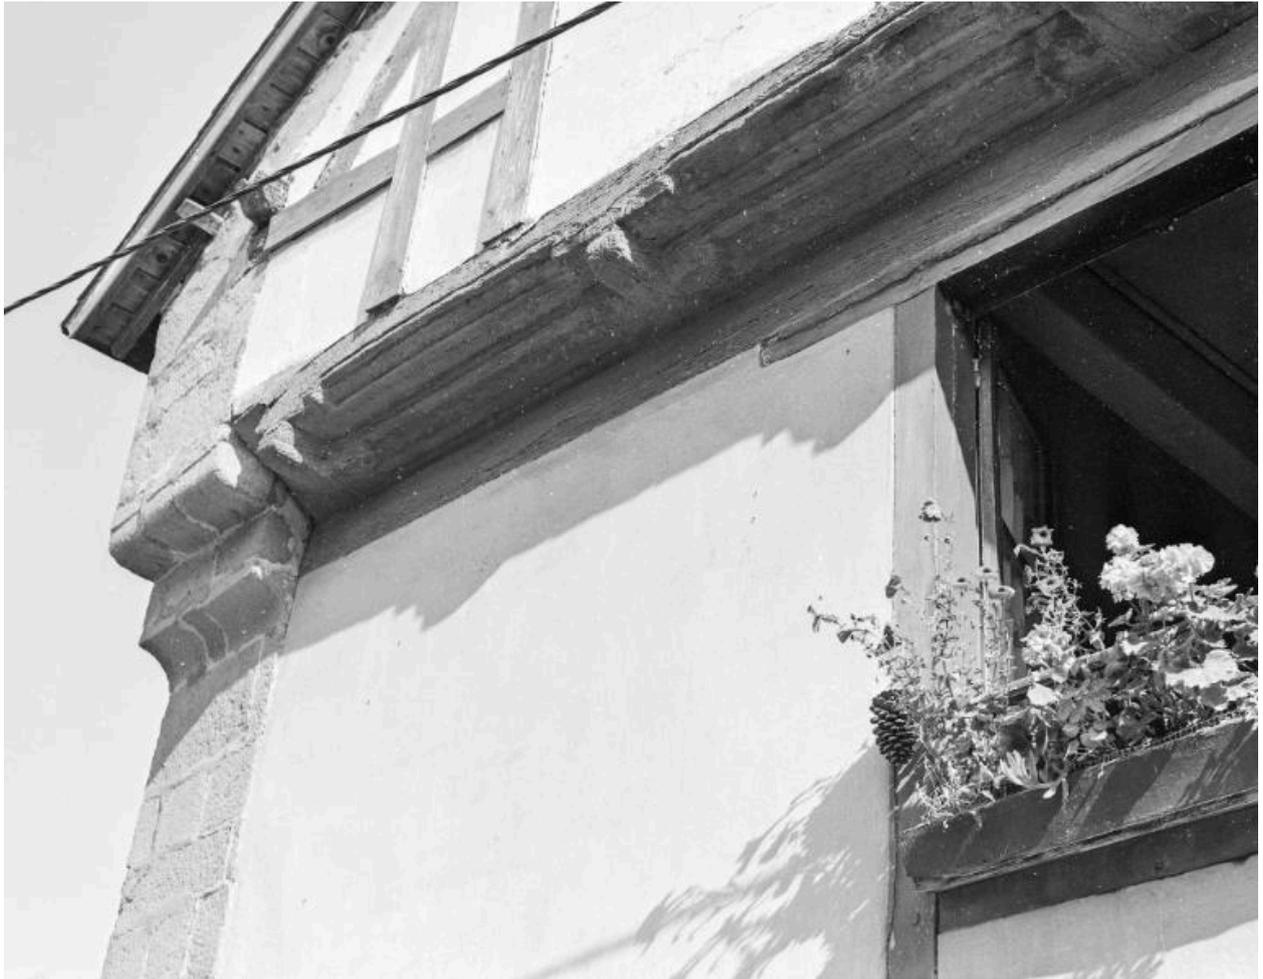
Elévation antérieure,  
détail de l'encorbellement.  
Phot. François Dagorn  
IVR53\_19785600477X

Elévation antérieure, détail de l'encorbellement.

Le premier étage, comporte une série de croix de Saint-André servant d'allèges, une claire-voie de quatre fenêtres (contre six initialement ?) et deux écharpes aux extrémités. Dans son état actuel, seul les combles à surcroît sont en encorbellement sur solives. Les entretoises et la sablière de chambrée sont sculptés de godrons, plus ou moins effacés.

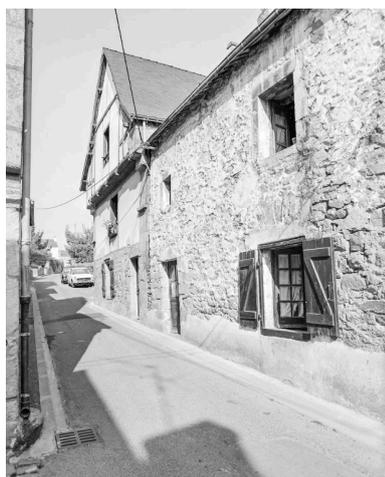
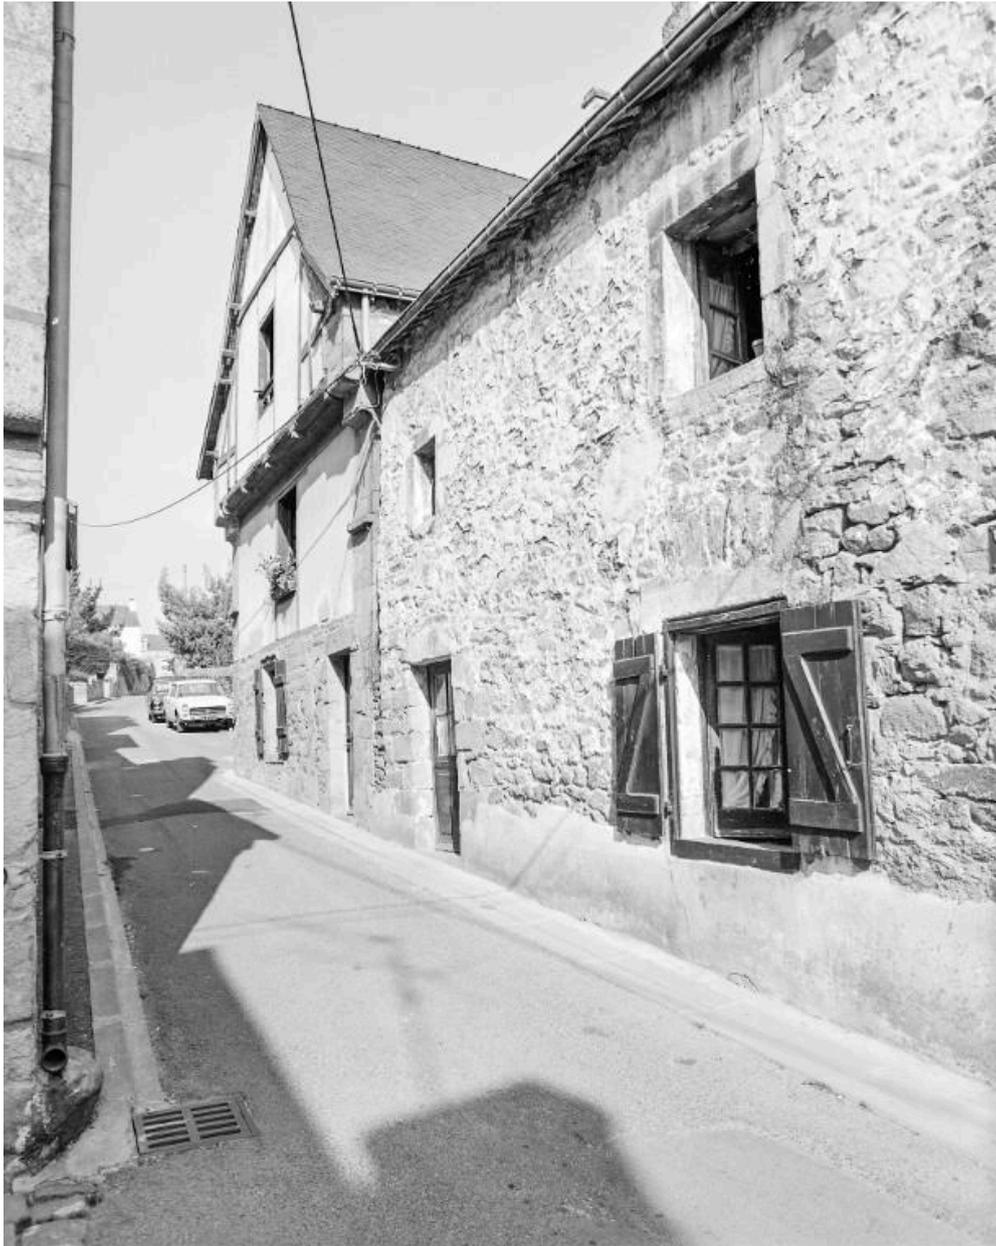
Elévation antérieure.  
Phot. François Dagorn  
IVR53\_19785600476X

Elévation antérieure.

Cette maison à façade pignon sur rue, se compose d'un rez-de-chaussée en maçonnerie, d'un étage carré et d'un étage en surcroît en pan de bois restauré, couverts d'une toiture à long pans.

Depuis la rue, on pénètre dans la maison par une porte moulurée et ornée d'un linteau en accolade. Le même décor se retrouve sur la fenêtre.

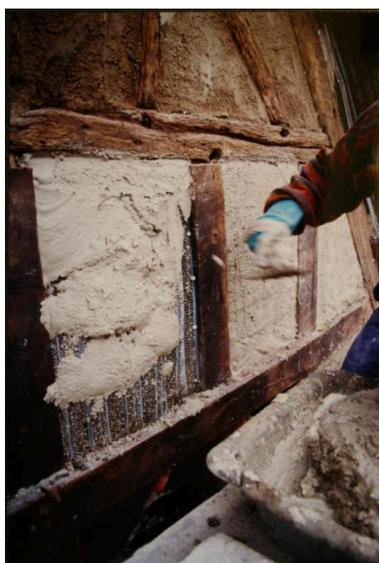
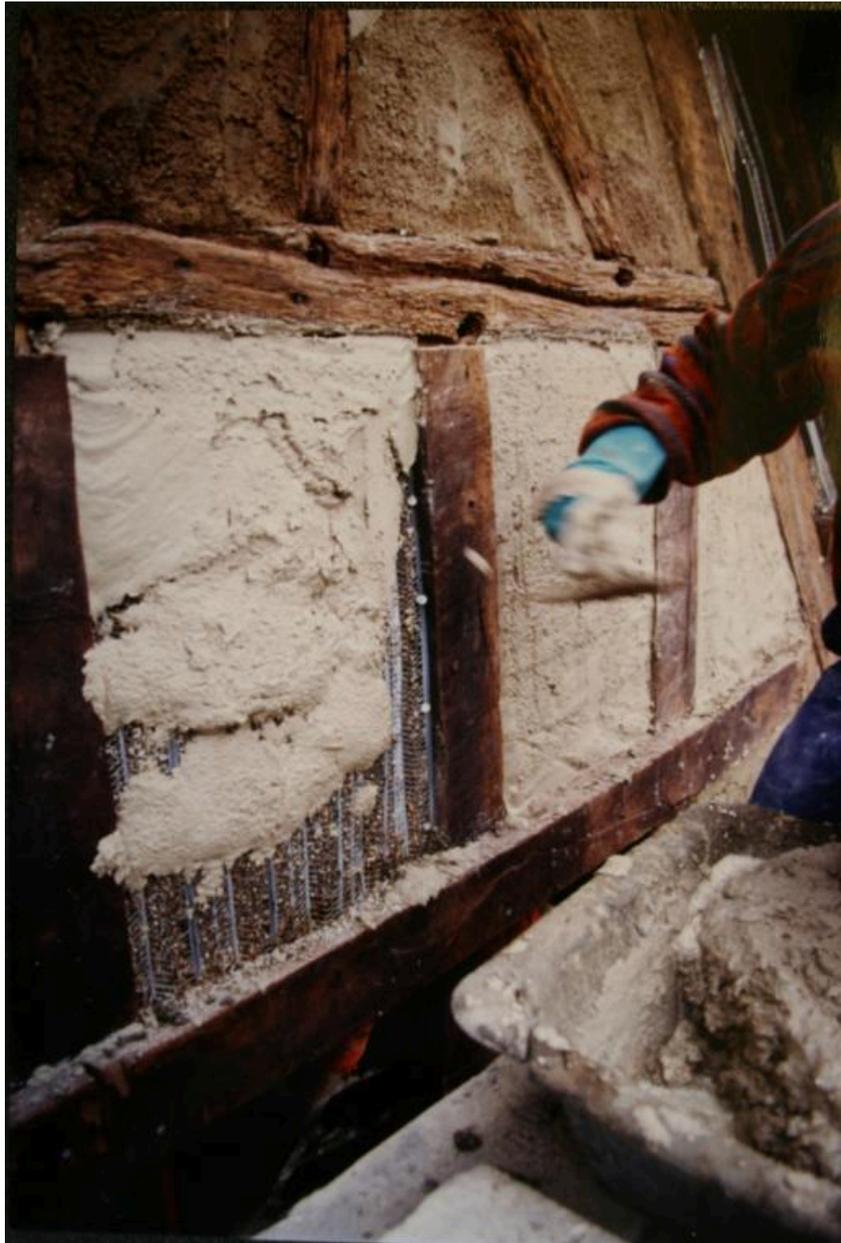
Restauration des hourdis en 1998  
Phot. Jacques NIQUEL  
IVR53\_19985610027NUC

Restauration des hourdis en 1998

Un entretien réalisé avec Jacques Niquel, artisan maçon ayant réalisé des travaux de restauration en 1998, nous apporte des précisions sur les modifications secondaires de l'édifice. Avant travaux, une façade en parpaing recouvrait le pan de bois (sans que nous puissions dire s'il s'agit de l'étage uniquement ou des combles) et de nouvelles boiseries en chêne ont remplacé les pans de bois vétustes. Les menuiseries intérieures ont également été remplacées. Les murs ont été recouvert d'un matériau isolant, du béton a été utilisé pour le remplissage et de la chaux aérienne a été appliquée en finition. Le corbelet, qui soutient le manteau de la cheminée du bas, a été restauré avec de la pierre de taille. La charpente du toit est d'origine.

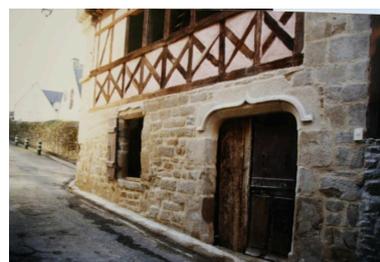
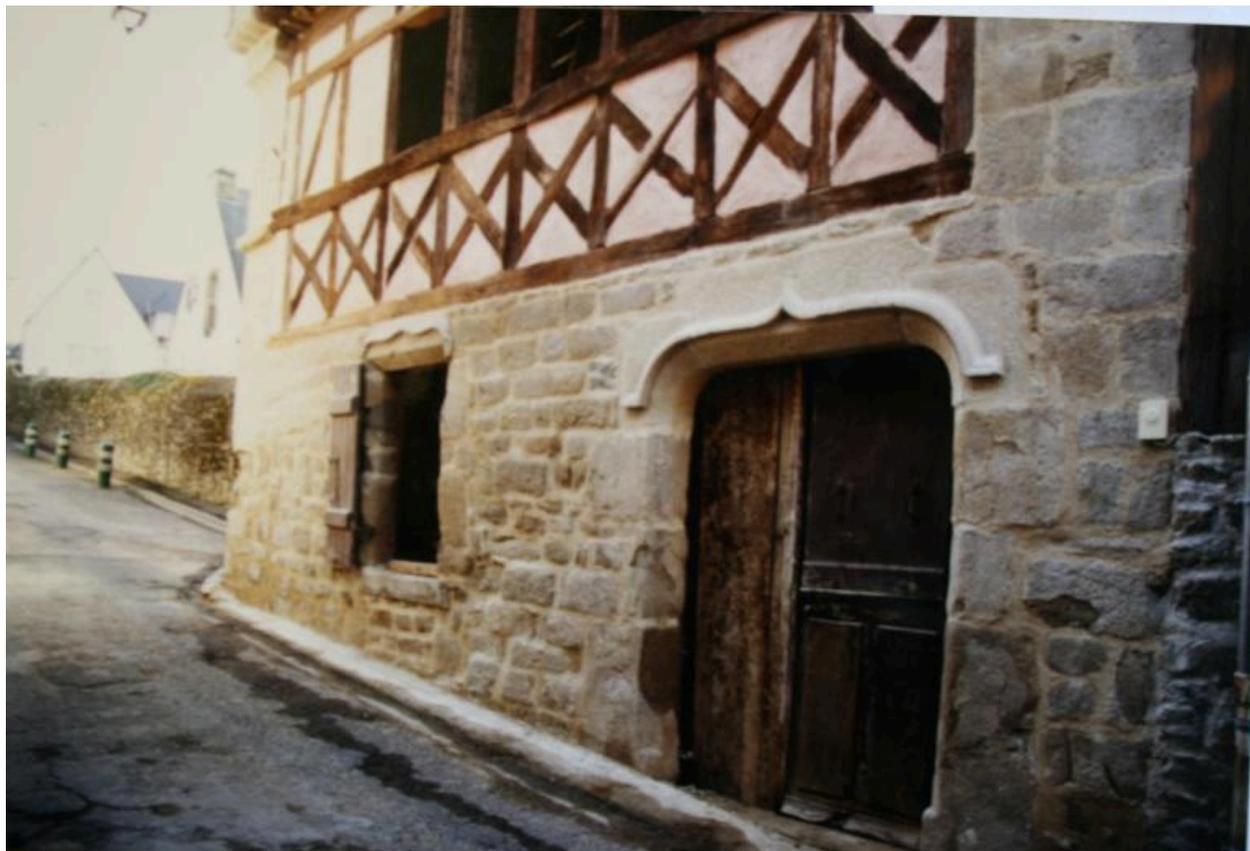
Façade principale après  
sa restauration en 1998  
Phot. Jacques NIQUEL  
IVR53\_19985610026NUC

Façade principale après sa restauration en 1998

Au cours des années 1970, la façade en pan de bois a été restaurée avec des bois neufs tout en conservant à l'intérieur les éléments de charpente en chêne au premier étage et à l'étage sous combles.

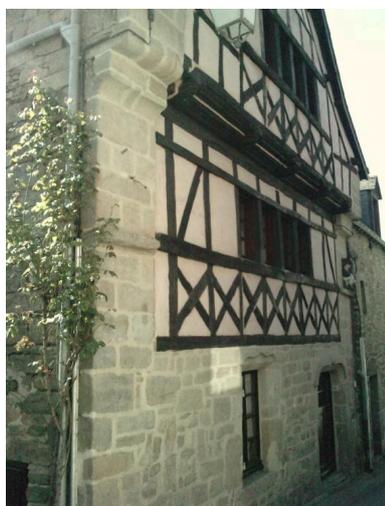
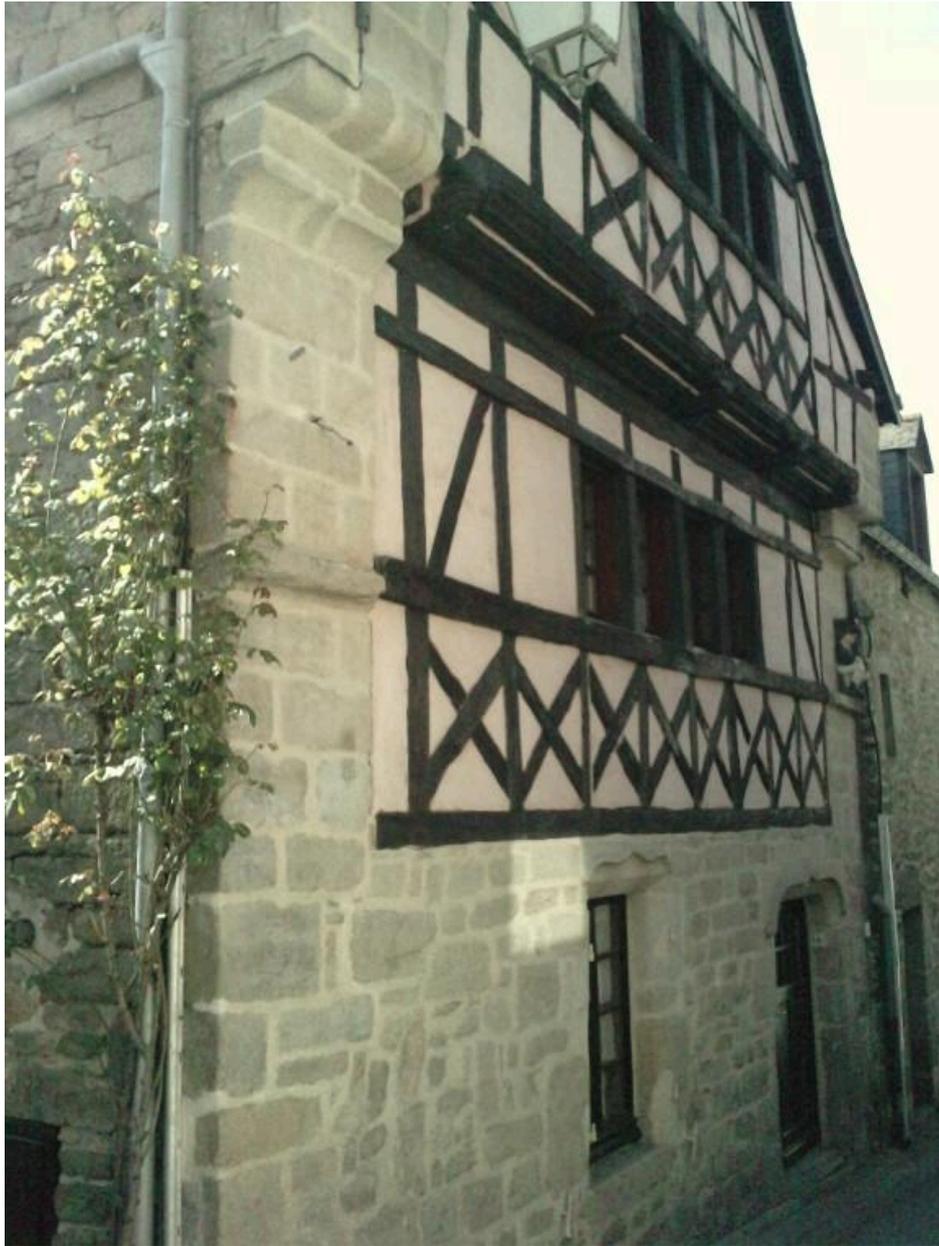
Façade en pan de bois avec  
encorbellement sur solives  
Phot. Ville d'Auray  
IVR53\_20245610553NUCA

Façade en pan de bois avec encorbellement sur solives

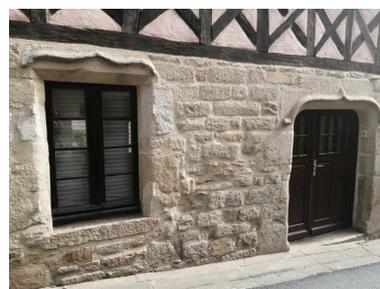
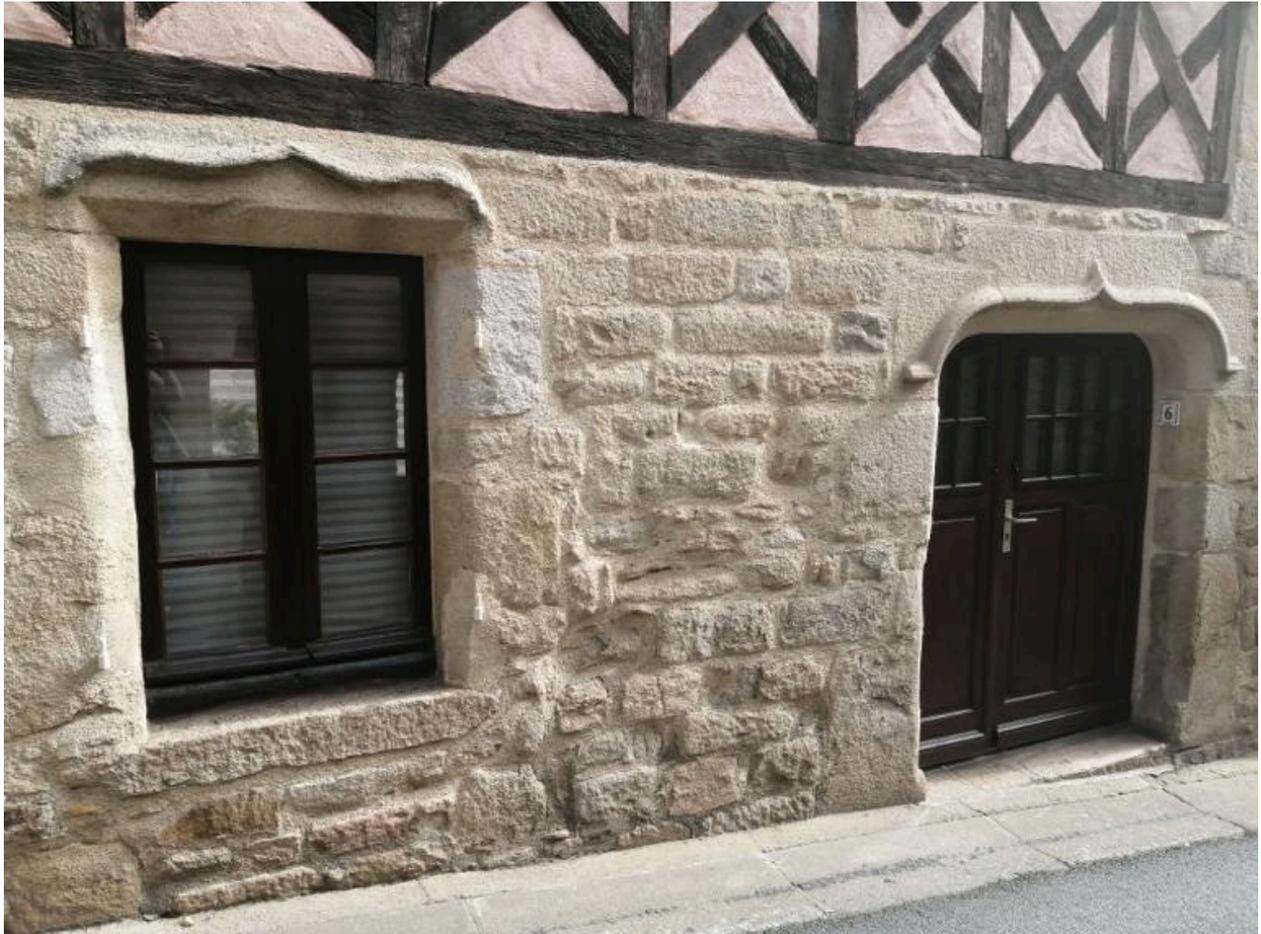
Détail du mur en maçonnerie  
au rez-de-chaussée  
Phot. LAURENT Eva  
IVR53\_20245610131NUCA

Détail du mur en maçonnerie au rez-de-chaussée

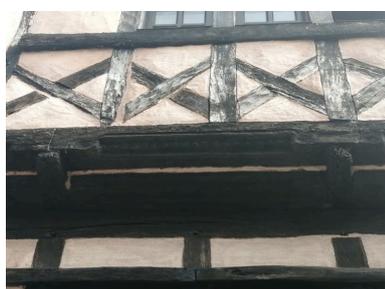
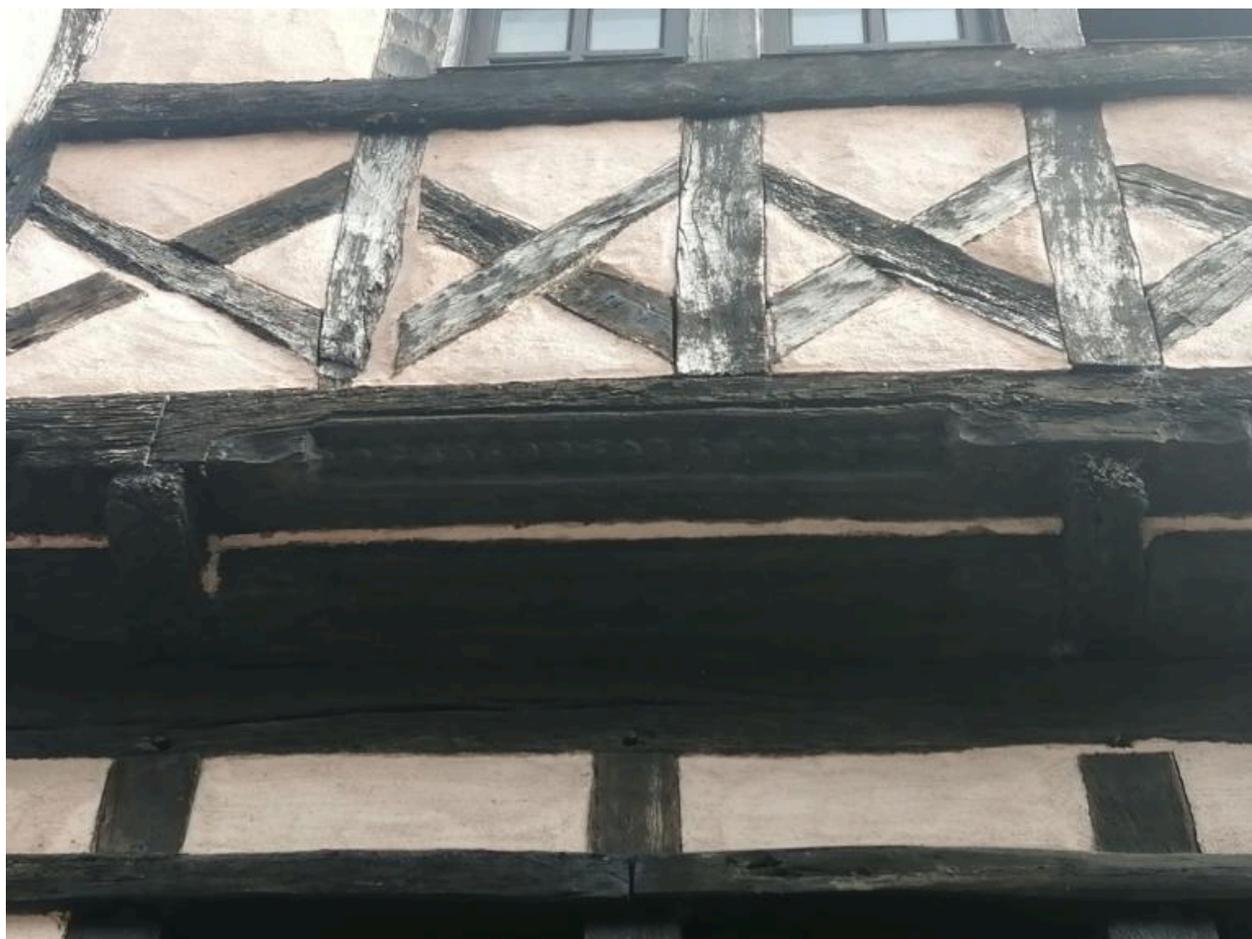
Détail des sablières d'encorbellement  
et des croix de Saint-André  
Phot. LAURENT Eva  
IVR53\_20245610362NUCA

Détail des sablières d'encorbellement et des croix de Saint-André

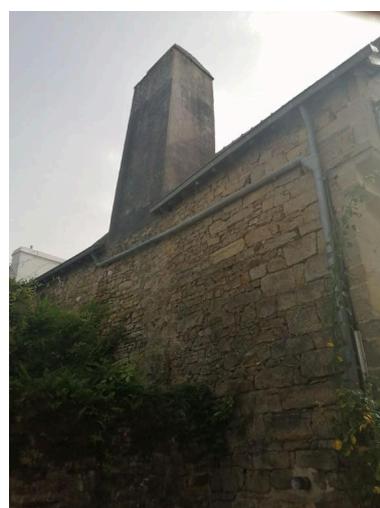
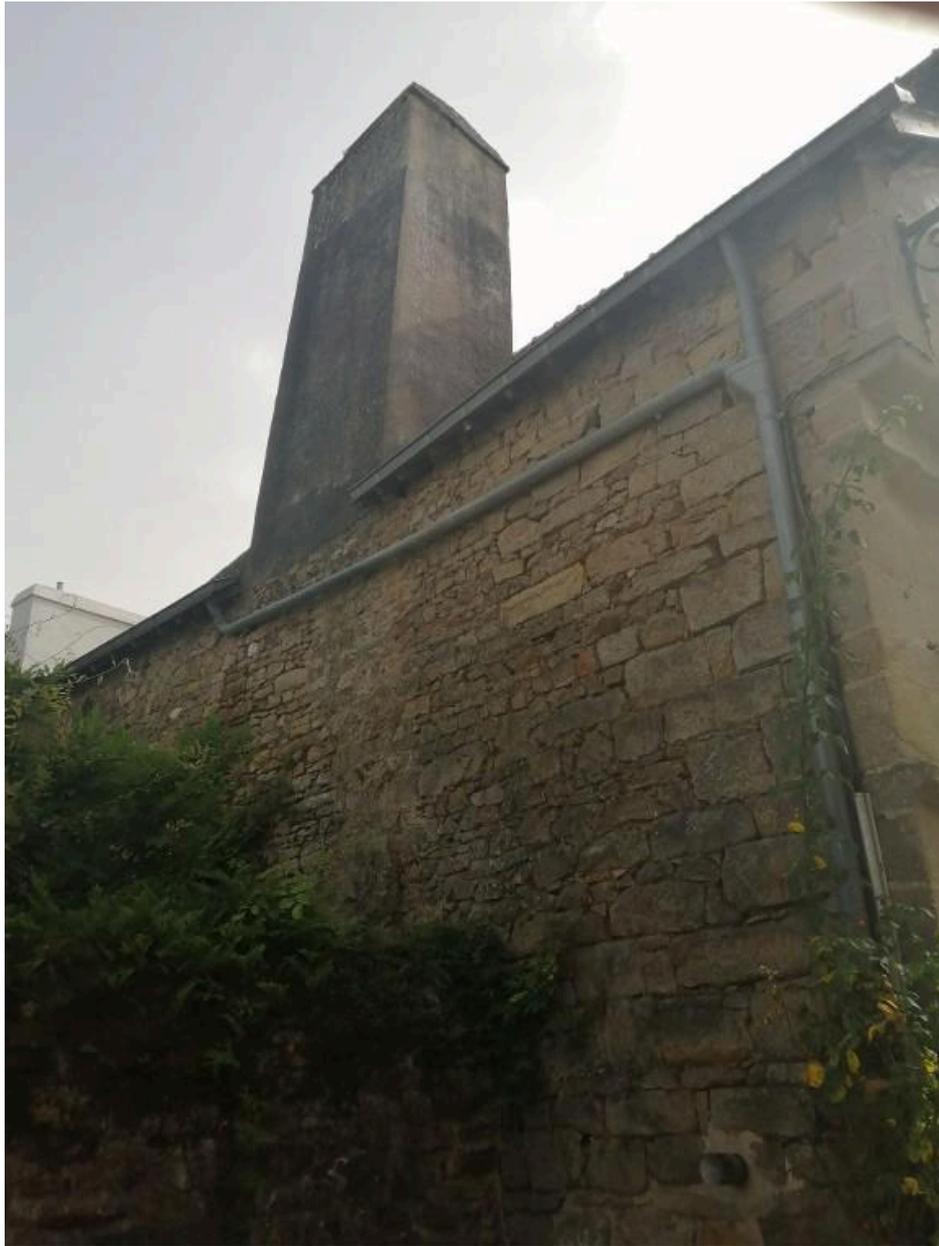
Détail du mur gouttereau en pierre  
et de la cheminée enduite en ciment

Détail du mur gouttereau en pierre et de la cheminée enduite en ciment

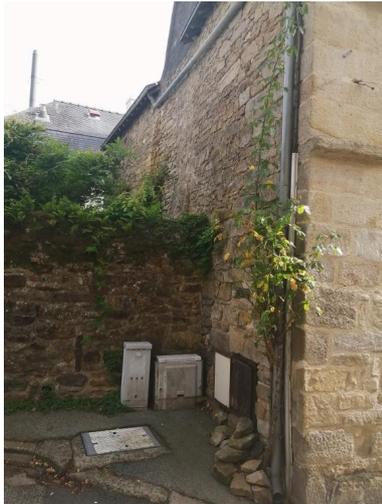
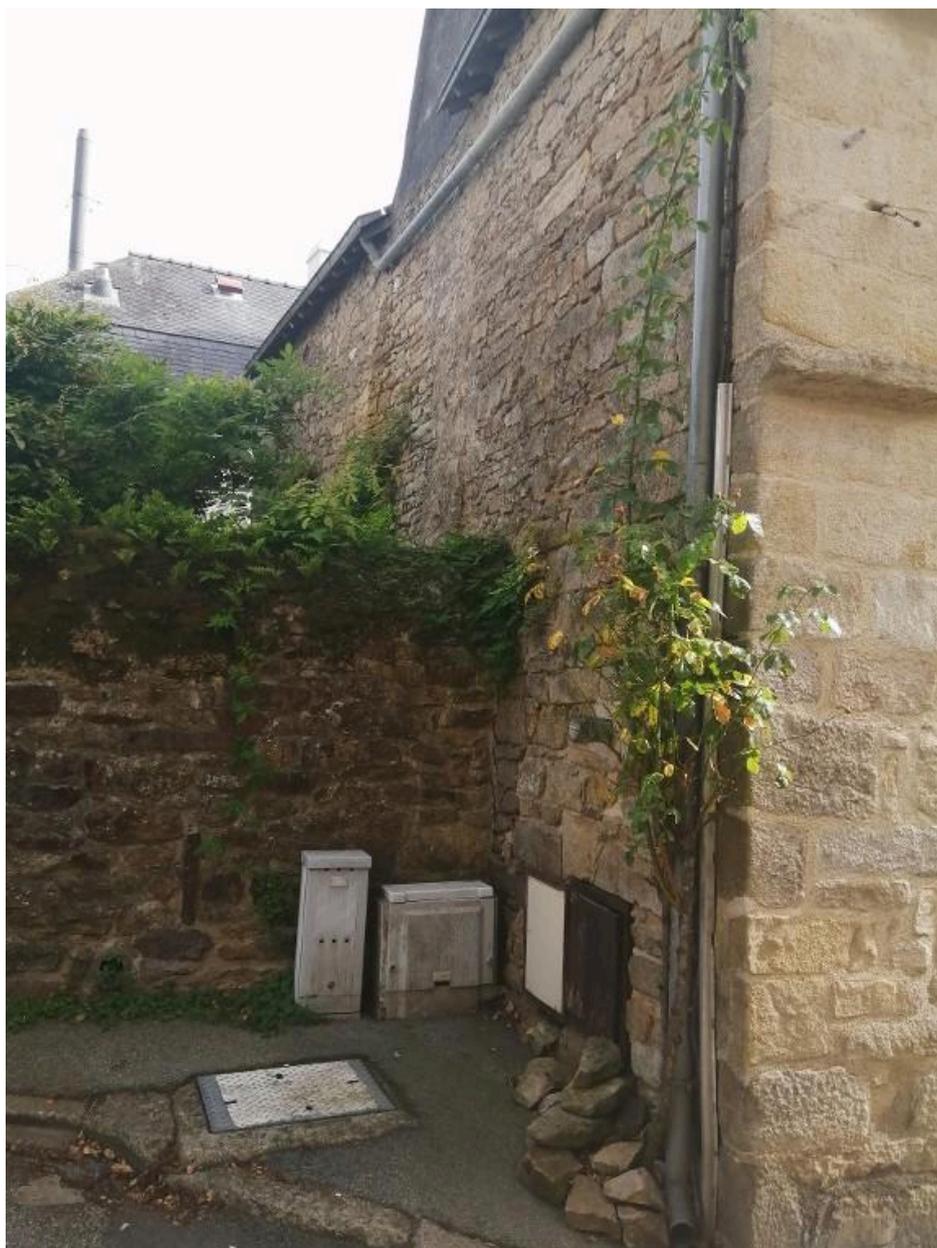
Détail du mur de  
maçonnerie Nord-Ouest  
Phot. LAURENT Eva  
IVR53\_20245610132NUCA

Détail du mur de maçonnerie Nord-Ouest
