## Local du treuil de hissage du slipway du bunker KI (Lorient)

Numéro de dossier : IA56132205  
Date de l'enquête initiale : 2023  
Date(s) de rédaction : 2023  
Cadre de l'étude : enquête thématique régionale Inventaire des héritages militaires en Bretagne  
Degré d'étude : étudié

Dénomination : blockhaus, édifice logistique

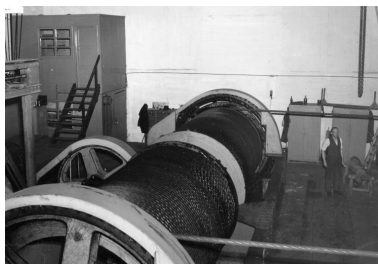
Vue des deux grands tambours pour les câbles de hissage du charriot du slipway. La salle est inondée (état en janvier 2023) mais le plafond demeure en bon état  
Phot. Bernard Bègne  
IVR53\_20235600017NUCA

La pièce est inondée sur 40 cm de profondeur environ et le bas des tambours baigne dans l'eau (le niveau varie selon les saisons). L'assèchement de la pièce - sans mesure conservatoire des pièces métalliques - est à éviter : il entraînerait une dégradation rapide de l'installation.

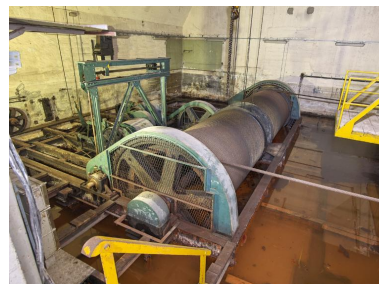
Vue générale de la salle du treuil du bunker Keroman I, photographie non datée (Archives municipales de Lorient)  
Phot. Anonyme  
IVR53\_20225606367NUCA

Une photographie non datée, conservée dans les collections des archives municipales de Lorient (voir lien), montre la salle du treuil et le treuil de hissage dans sa période de fonctionnement. Deux loges superposées, vraisemblablement destinées aux mécaniciens du treuil, sont visibles au fond de la pièce. On accède à celle du haut par un petit escalier.

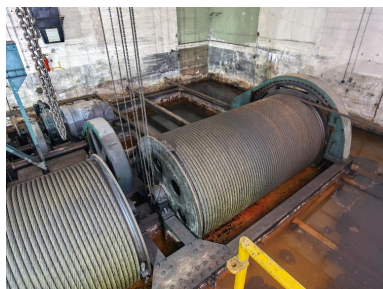
Vue des deux grands tambours pour les câbles de hissage du charriot du slipway. La salle est inondée (état en janvier 2023)  
Phot. Bernard Bègne  
IVR53\_20235600018NUCA

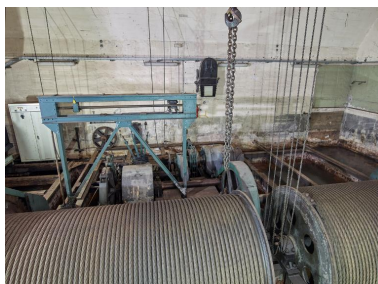
Vue des deux tambours du treuil sur lesquels sont enroulés les câbles. Les tambours mesurent 2 m de diamètre  
Phot. Bernard Bègne  
IVR53\_20235600199NUCA

Viennent ensuite les deux roues (2736 mm, 72 dents) de l'arbre principal relié aux deux tambours de 2 m de diamètre sur lesquels sont enroulés les câbles du chariot du slipway. Les câbles qui mesurent 52 mm de diamètre ont une longueur de 460 m et de 468 m (la longueur diffère légèrement à cause du parcours du câble). Les tambours sont dotés d'une gorge ; chaque tour permet d'enrouler 6,28 m de longueur de câble.

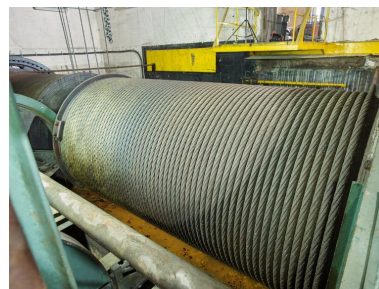
Vue des deux tambours du treuil sur lesquels sont enroulés les câbles. Les tambours mesurent 2 m de diamètre. En arrière-plan, le portique avec le système à vis permettant de suivre le déroulement et l'enroulement des câbles du treuil  
Phot. Bernard Bègne  
IVR53\_20235600198NUCA

Enfin, montée sur un portique comprenant en son centre une longue vis filetée reliée à l'arbre principal par trois arbres et engrenages (pignons et couronnes à 90 degrés), une pièce suspendue et mobile suit la progression du câble et enclenche, arrivée à l'extrémité de la vis (lorsque le chariot est arrivé en position haute), un interrupteur à butée qui coupe l'alimentation électrique du moteur.

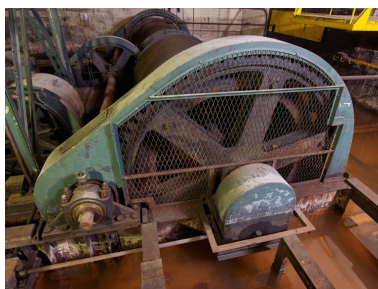
Vue de détail du tambour nord du treuil sur lequel est enroulé le câble. Une gorge facilite l'enroulement du câble. A droite sous le carter, on aperçoit la grande roue crantée d'entraînement  
Phot. Bernard Bègne  
IVR53\_20235600197NUCA

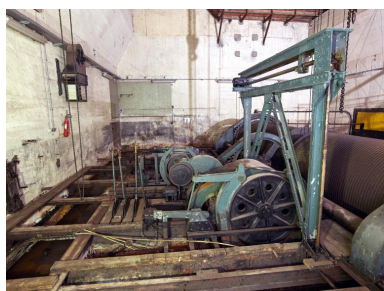
Vue des engrenages sous carter de protection des grands tambours pour les câbles de hissage du charriot du slipway. La salle est inondée (état en janvier 2023)  
Phot. Bernard Bègne  
IVR53\_20235600019NUCA

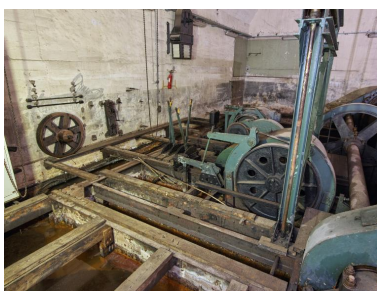
Vue des commandes du treuil et des deux moteurs électriques avec leur frein à tambour. A droite, les deux grands tambours pour les câbles de hissage du charriot du slipway  
Phot. Bernard Bègne  
IVR53\_2023560021NUCA

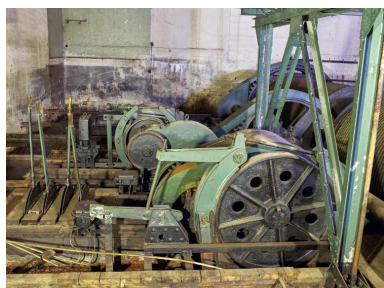
Vue des pièces de rechange et outils fixés au mur : roue dentée, clés et cric manuel. A droite, les leviers des commandes mécaniques du treuil  
Phot. Bernard Bègne  
IVR53\_20235600195NUCA

Afin de permettre l'installation et la manutention des organes du treuil, la salle est dotée de deux ponts roulants manuels à chaîne. Des pièces de rechange et des outils sont encore fixés au mur Est côté slipway : roue dentée, clés et cric manuel. A côté, un équipement fixé sur le mur - reconnaissable à sa bouche de soufflage - permettait la ventilation de la pièce. Juste en-dessous, un extincteur est resté accroché au mur.

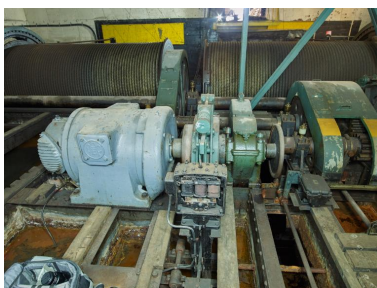
Vue des commandes du treuil et des deux moteurs électriques avec leur frein à tambour. Le bloc frein porte la marque allemande "M.A.N." (Maschinenfabrik Augsburg-Nürnberg)  
Phot. Bernard Bègne  
IVR53\_20235600022NUCA

L'ensemble du mécanisme est protégé par des carters dont certains portent l'acronyme M.A.N. de la marque allemande Maschinenfabrik Augsburg-Nürnberg.

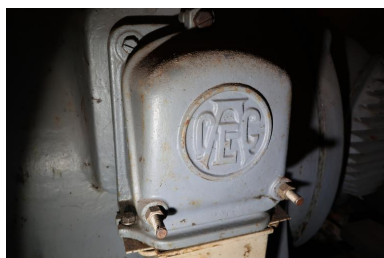
Vue du moteur électrique et du système d'accouplement et de frein à lame dit à tambour de l'arbre moteur. On reconnaît le logo ACEC des Ateliers de constructions électriques de Charleroi  
Phot. Guillaume Lécueillier  
IVR53\_20235605346NUCA

Le moteur électrique de 220 ch. des Ateliers de constructions électriques de Charleroi – ACEC (mais est-ce bien le moteur électrique d'origine ?), alimenté en triphasé, tourne à une vitesse de 715 tours/min (données techniques de 1945). Il entraîne l'arbre moteur avec un pignon à son extrémité (roue de 228 mm, à 38 dents). Cet arbre peut être ralenti voire stoppé par un frein à lame dit à tambour.

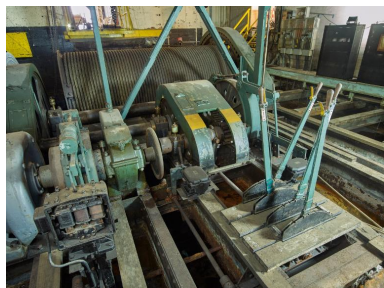
Vue du système d'accouplement et de frein à lame dit à tambour de l'arbre moteur. Sur le carter de protection du pignon et de la roue, on reconnaît l'acronyme M.A.N. de la marque allemande Maschinenfabrik Augsburg-Nürnberg  
Phot. Guillaume Lécueillier  
IVR53\_20235605347NUCA

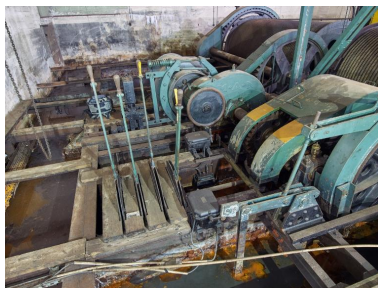
Vue d'une résistance (rhéostat ?) (à gauche) et des commandes mécaniques du treuil par levier (à droite)  
Phot. Bernard Bègne  
IVR53\_20235600190NUCA

Un rhéostat à main (c'est-à-dire, une résistance électrique réglable, intercalée dans le circuit, permet en outre de modifier l'intensité du courant) permet de faire varier la vitesse du moteur électrique.

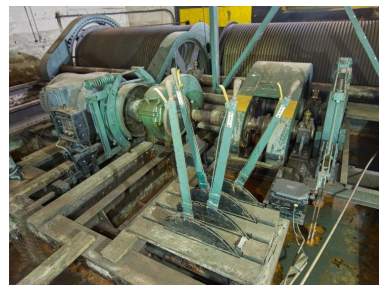
Vue des leviers des commandes mécaniques du treuil. Au sol, on peut lire : Petite vitesse, Grande vitesse  
Phot. Bernard Bègne  
IVR53\_20235600193NUCA

L'ensemble fonctionne grâce à quatre leviers de commandes mécaniques encore doté de leur plaque : Frein tambour, Embrayage, Frein moteur ; Petite vitesse ou Grande vitesse.

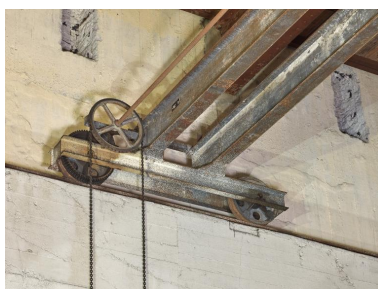
Vue des deux ponts roulants bipoutres. Les chaînes permettent le déplacement longitudinal des ponts roulants  
Phot. Bernard Bègne  
IVR53\_20235600064NUCA
