Bretagne, Morbihan  
Lorient  
Bunker K3 Presqu'île de Keroman  
rue du Commandant-L'Herminier

## **Bunker-casemate pour une mitrailleuse (St. 22), entrée sud-est, Bunker K3 (Lorient)**

Numéro de dossier : IA56132203  
Date de l'enquête initiale : 2021  
Date(s) de rédaction : 2021, 2024  
Cadre de l'étude : enquête thématique régionale Inventaire des héritages militaires en Bretagne  
Degré d'étude : étudié

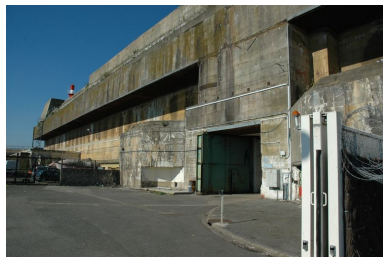
Vue de l'entrée est du bunker  
"KIII" flanquée de deux bunkers  
casemates pour mitrailleuse et  
surmontée d'une casemate (2005)  
Phot. Guillaume Lécueillier  
IVR53\_20055603566NUCA

Cette casemate pour une mitrailleuse est implantée immédiatement contre l'entrée sud-est du bunker Keroman III. Une seconde casemate est située immédiatement au nord de l'entrée. Construite en béton armé sur un plan-type spécial, elle est dotée d'une unique chambre de combat. La mitrailleuse abritée dans cette casemate assurait la défense rapprochée du bunker KIII en lien avec la mitrailleuse de la casemate nord. L'embrasement permet le tir vers l'est-nord-est ; celle de la casemate sud permet le tir vers le sud (tir croisé). Selon toute vraisemblance, elle était armée par une mitrailleuse modèle 1908, modernisée en 1915. Sa numérotation serait logiquement "St. 22".  
L'embrasement et l'accès sont murés par des parpaings de béton.

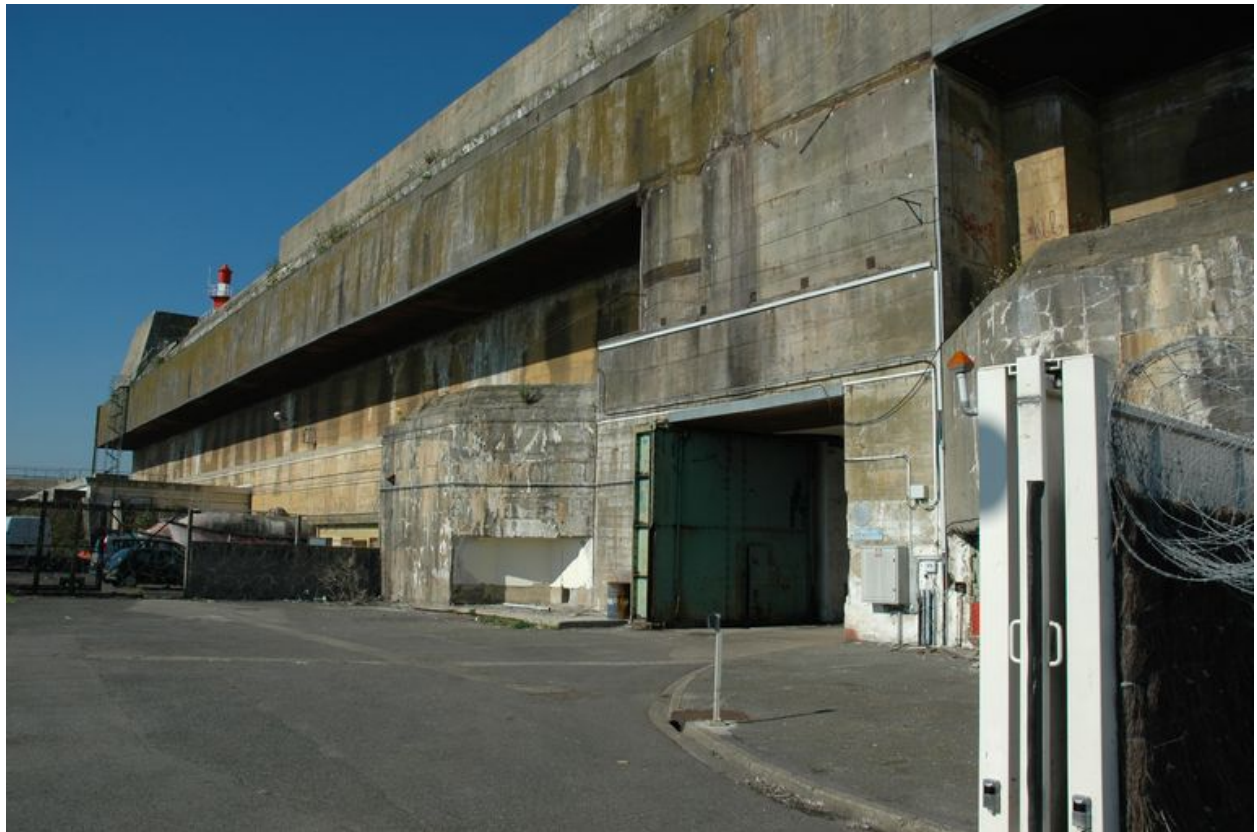
IVR53\_20055603566NUCA

Vue de l'entrée est du bunker "KIII" flanquée de deux bunkers casemates pour mitrailleuse et surmontée d'une casemate (2005)
