Maison, Rue Laisné (Audierne)

Numéro de dossier : IA00006093

Cadre de l'étude : inventaire topographique , inventaire topographique Audierne

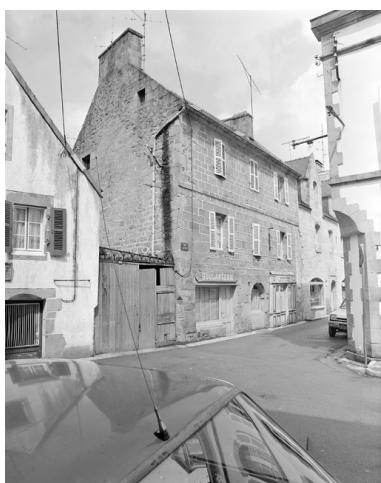
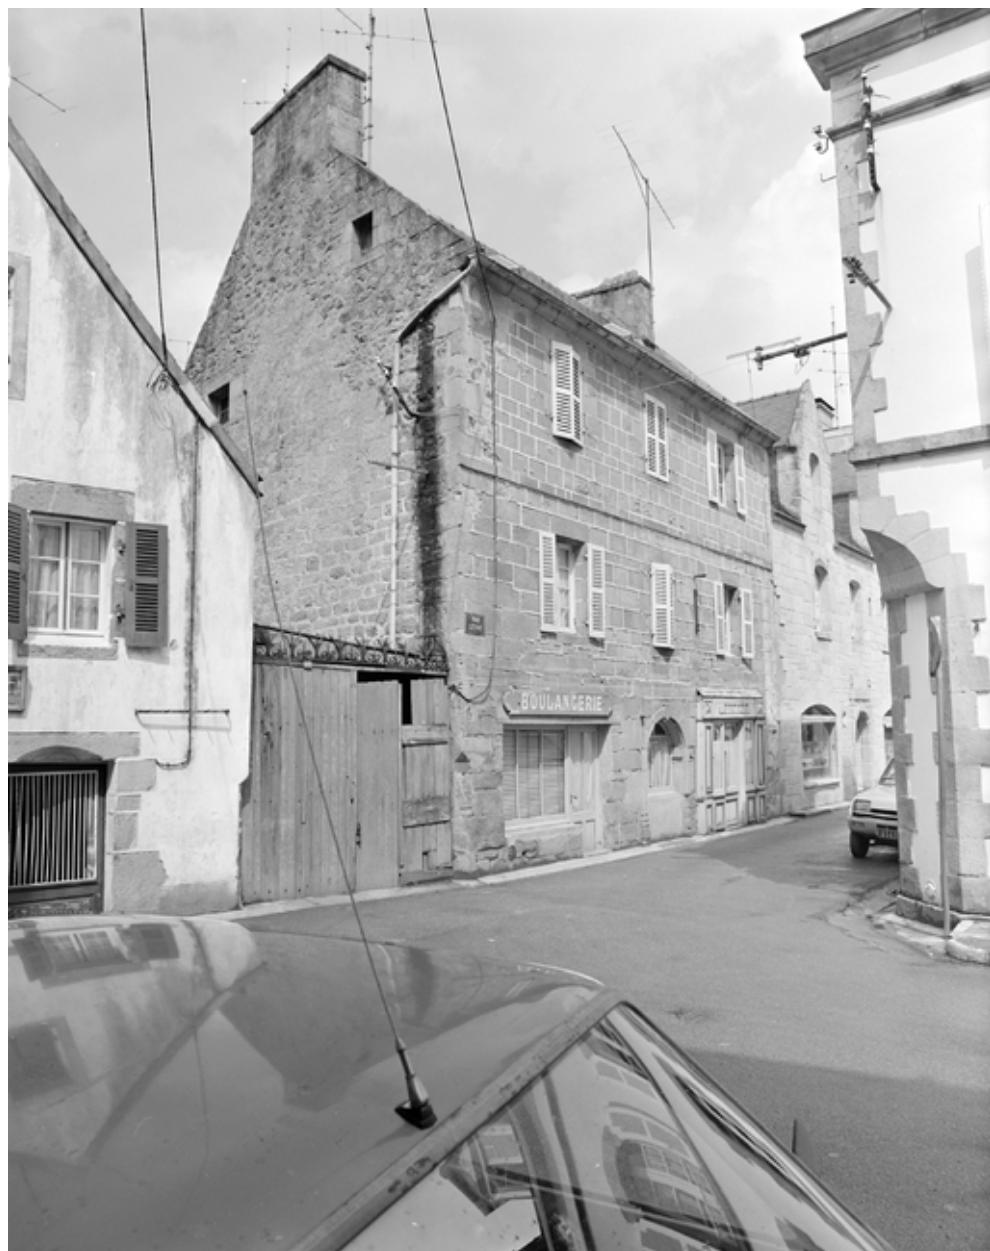
Elévation antérieure sud. (1983)
Phot. Norbert Lambert
IVR53_19832900963X

Elévation antérieure sud. (1983)

Cette maison bâtie au 17e siècle, comme l'indique la forme de la porte d'entrée, a subi quelques modifications au fil du temps. La première consiste en l'ajout d'un étage au 19e siècle, masqué par un enduit imitant la pierre de taille (photographie de 1984). Cet enduit a été ôté depuis et révèle un appareillage en moellon.

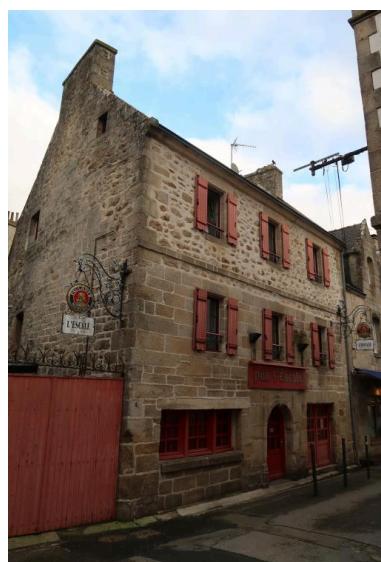
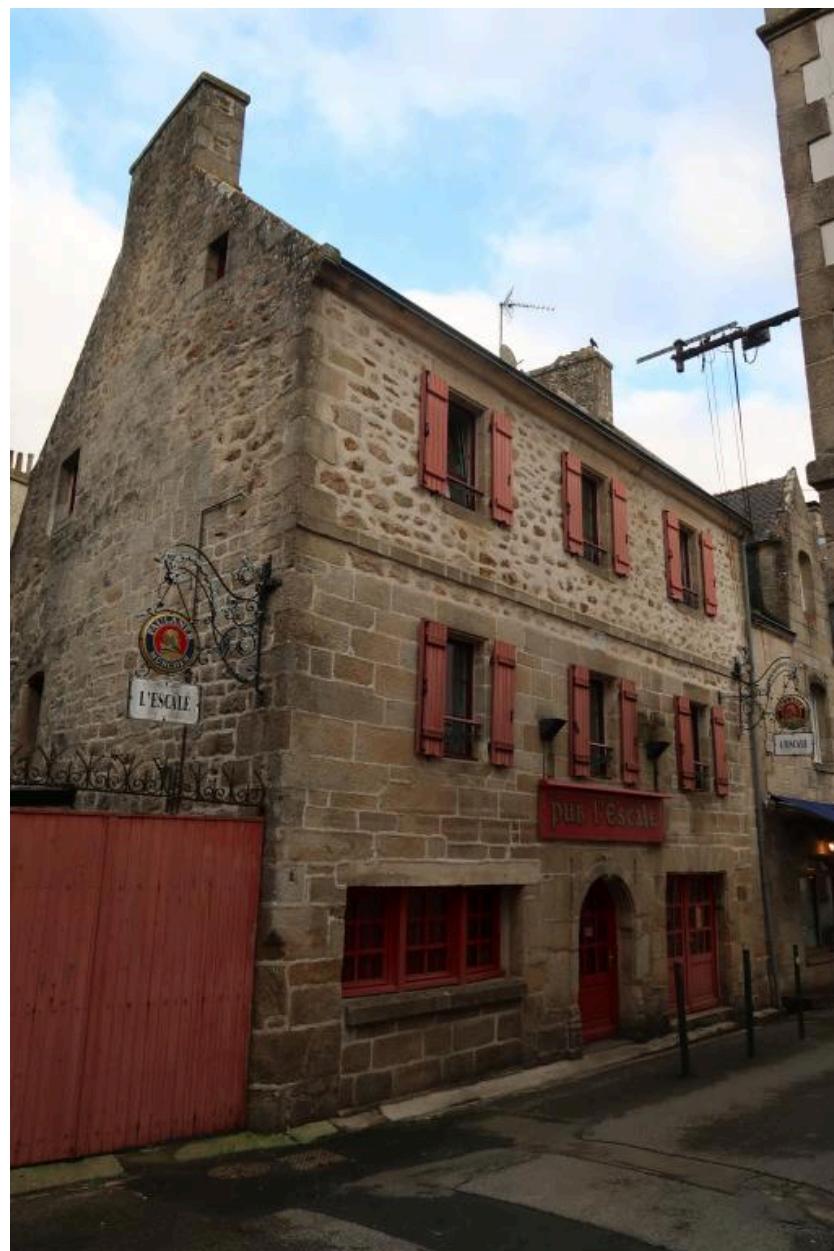
Elévation antérieure sud. (2020)
Phot. Fabien Serre
IVR53_20232905652NUCA

Elévation antérieure sud. (2020)

Peu de changements sont à noter entre les deux enquêtes d'inventaires sinon l'enduit au second étage déjà mentionné et quelques remaniements au niveau des ouvertures du rez-de-chaussée : la porte d'entrée et la vitrine ouest.

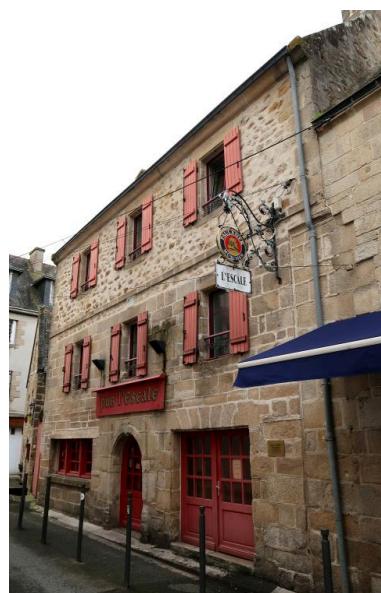
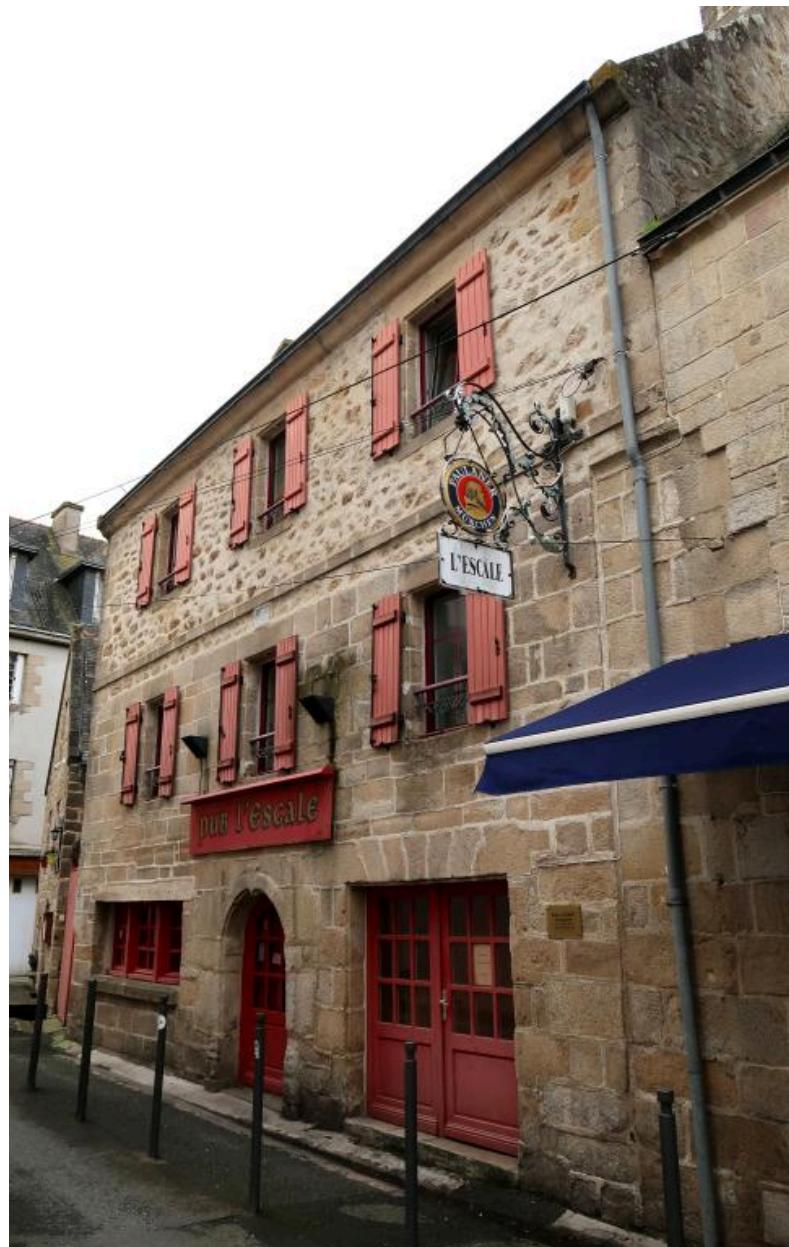
Elévation antérieure sud,
vue prise de l'est. (2020)
Phot. Fabien Serre
IVR53_20232905653NUCA

Elévation antérieure sud, vue prise de l'est. (2020)

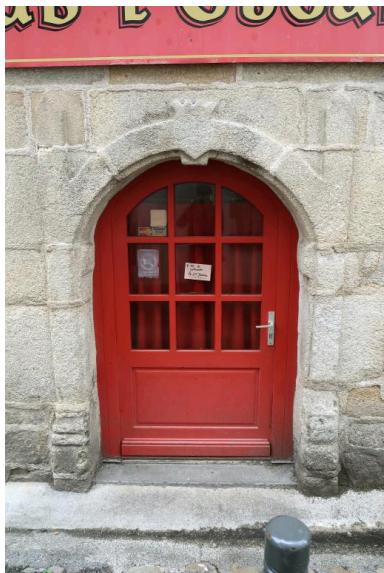
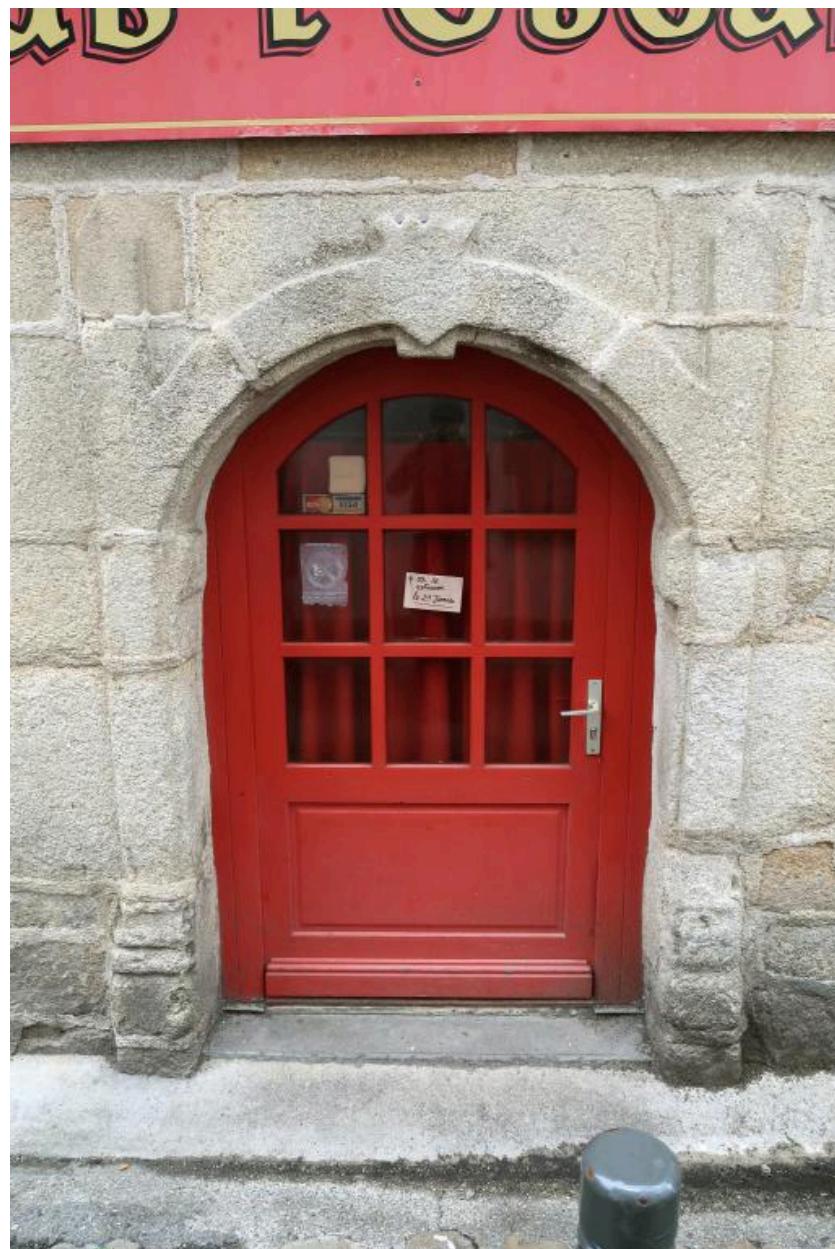
Elévation antérieure sud, détail de la porte d'entrée. (2020)

A proximité immédiate du port d'Audierne, la maison étudiée se dresse sur le côté nord de la rue Laisne entre une maison mitoyenne au nord et un passage menant à une petite cour au sud. Exposée plein sud, sa façade antérieure présente une élévation à travées sur trois niveaux d'habitation dont les deux premiers sont appareillés en pierres de taille. Les décors sont portés sur la corniche du toit, le bandeau saillant en pierres de taille entre les niveaux 2 et 3 et la porte d'entrée. Cette dernière présente une ouverture en plein cintre soigneusement ouvragée avec clé de voute et pilastres latéraux qui rappelle la porte de la maison voisine.
