Bretagne, Côtes-d'Armor
La Chèze
rue du Château

Château de La Chèze (La Chéze)

Numéro de dossier : IA00132047

Dénomination : château fort, demeure

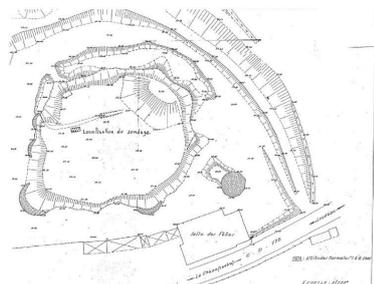
Plan du château de la Chèze en 1983
 Phot. Patrick Grueau
 IVR53_20252210257NUC

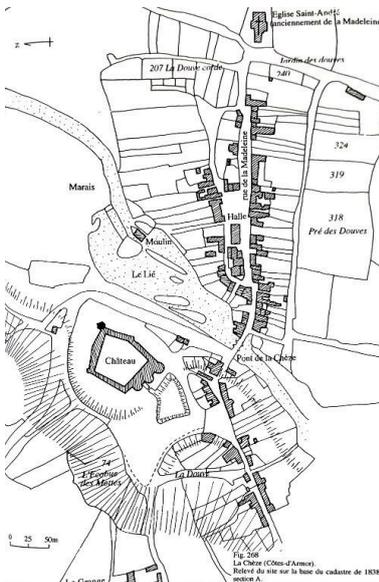
Relevé du site sur la base du cadastre de 1838 [sic], section A (d'après Christophe Amiot, 1999, fig. 268)
 Phot. Christophe Amiot
 IVR53_20252210219NUC

Relevé du site sur la base du cadastre de 1838 [sic], section A (d'après Christophe Amiot, 1999, fig. 268)

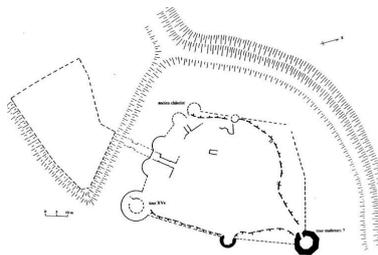
Relevé des vestiges du château de la Chèze (d'après Christophe Amiot, 1999, fig. 270). Les parties antérieures aux guerres de Succession sont indiquées en noir. En trait discontinu, le tracé d'une partie de l'enceinte disparue
 Phot. Christophe Amiot
 IVR53_20252210218NUC

Relevé des vestiges du château de la Chèze (d'après Christophe Amiot, 1999, fig. 270). Les parties antérieures aux guerres de Succession sont indiquées en noir. En trait discontinu, le tracé d'une partie de l'enceinte disparue

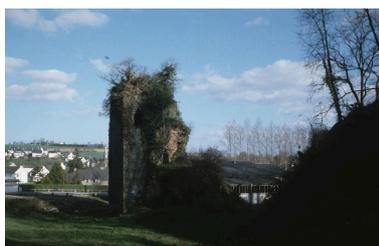
Vue de la tour de plan octogonal du château de la Chèze depuis le nord-ouest (collection : Archives départementales d'Ille-et-Vilaine, fonds Gwyn Meirion-Jones). En mauvais état, la tour est envahie par la végétation (état en 1984)
 Phot. Gwyn Merion-jones
 IVR53_20252210211NUCA

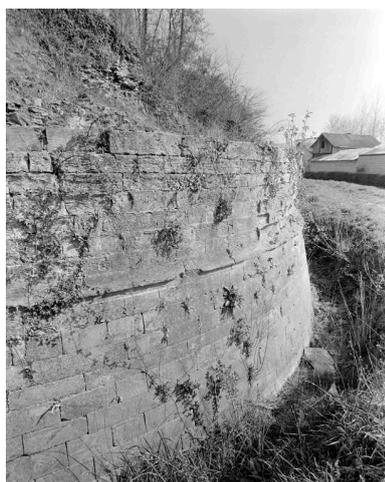
Vue de la tour sud de plan circulaire (état en 1995). La base est moulurée
Phot. Guy Artur, Phot.
Norbert Lambart
IVR53_19952200136X

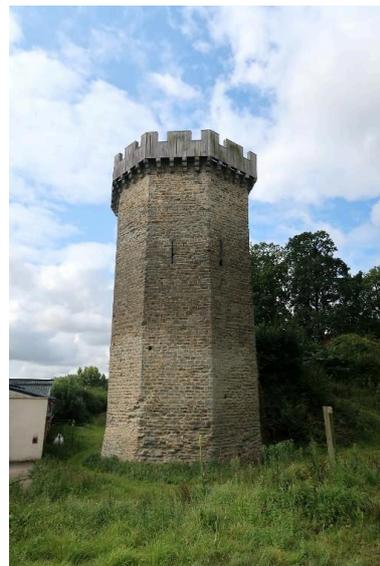
Vue de la tour nord-est après restauration depuis le nord-est. Au centre, on aperçoit deux archères (restaurées). Un chemin de ronde en bois a été ajouté sur les consoles de mâchicoulis
Phot. Clément Kervot
IVR53_20252210223NUCA

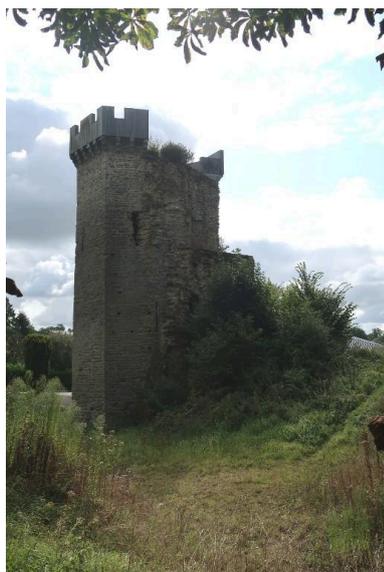
Vue de la tour nord-est après restauration depuis le nord-ouest. La courtine file vers le nord-ouest. Un chemin de ronde en bois a été ajouté sur les consoles de mâchicoulis
Phot. Clément Kervot
IVR53_20252210224NUCA

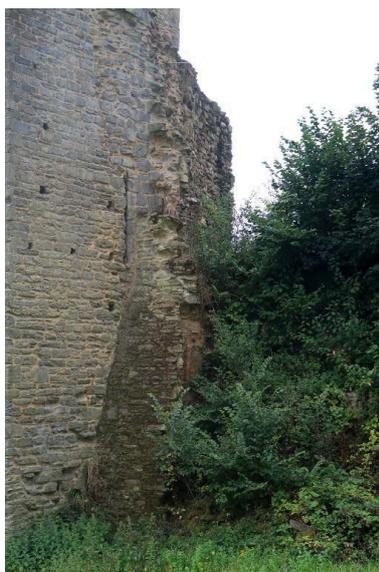
Vue de détail de la tour nord-est après restauration depuis le nord-ouest. La courtine file vers le nord-ouest : elle est flanquée par une archère
Phot. Clément Kervot
IVR53_20252210225NUCA

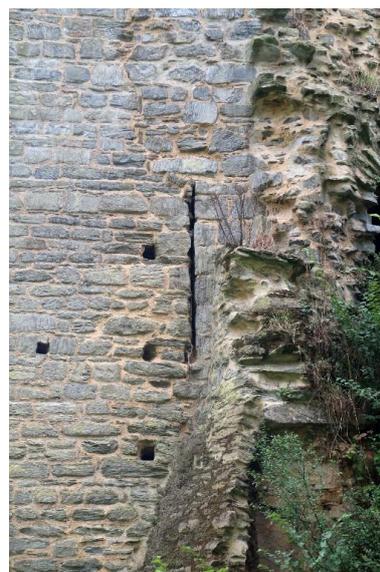
Vue de détail de la tour nord-est après restauration depuis le nord-ouest. La courtine file vers le nord-ouest : elle est flanquée par une archère
Phot. Clément Kervot
IVR53_20252210226NUCA

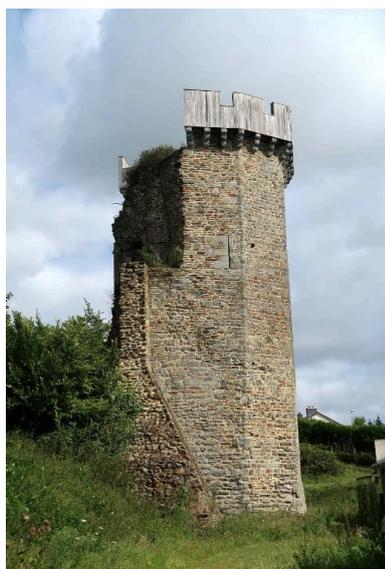
Vue de la tour nord-est après restauration depuis le sud. Un chemin de ronde en bois a été ajouté sur les consoles de mâchicoulis. La courtine est se voit en coupe avec sa partie basse talutée et sa partie haute verticale
Phot. Clément Kervot
IVR53_20252210227NUCA

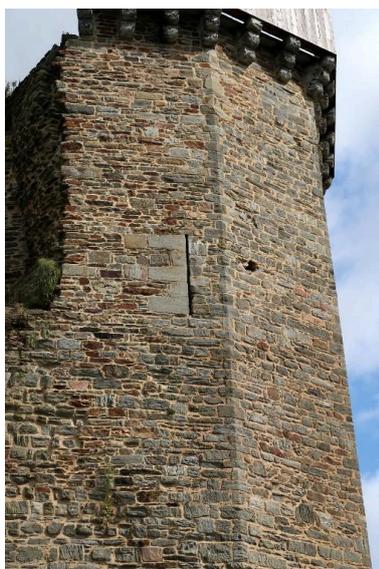
Vue de la tour nord-est après restauration depuis le sud. Au centre, on aperçoit une archère (restaurée). Un chemin de ronde en bois a été ajouté sur les consoles de mâchicoulis
Phot. Clément Kervot
IVR53_20252210228NUCA

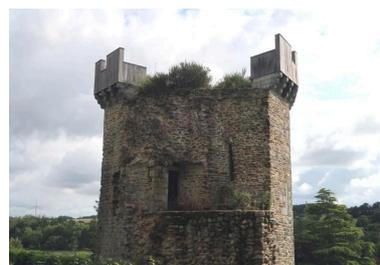
Vue de la tour nord-est après restauration depuis l'ouest. Un chemin de ronde en bois a été ajouté sur les consoles de mâchicoulis
Phot. Clément Kervot
IVR53_20252210229NUCA

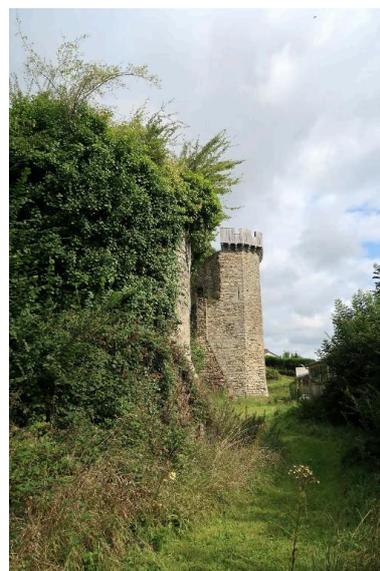
Vue du front est : tour intermédiaire.
En arrière-plan, la tour nord-est. On aperçoit une archère (restaurée) flanquant le fossé
Phot. Clément Kervot
IVR53_20252210232NUCA

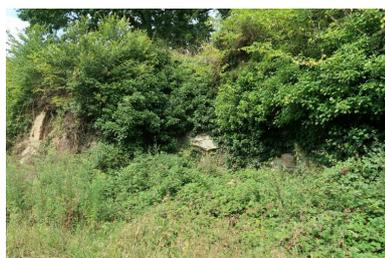
Vue du front est : massif rocheux supportant la courtine. Cette partie montre des traces de déroctage
Phot. Clément Kervot
IVR53_20252210233NUCA

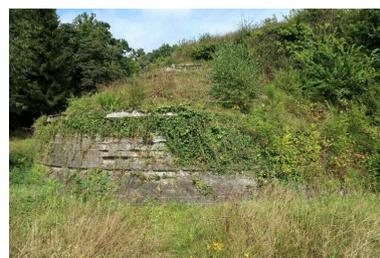
Vue de la tour sud. Elle présente un appareillage en pierre de taille avec bandeau mouluré
Phot. Clément Kervot
IVR53_20252210235NUCA

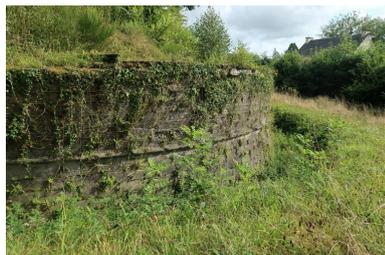
Vue de la tour sud. Elle présente un appareillage en pierre de taille avec bandeau mouluré
Phot. Clément Kervot
IVR53_20252210236NUCA

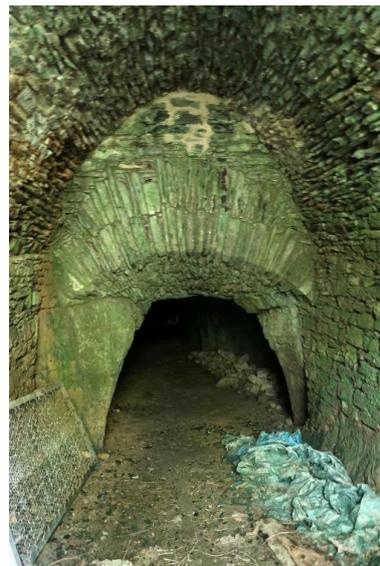
Vue de l'entrée du souterrain : arc en berceau s'appuyant sur le rocher et soutenant la voûte
Phot. Clément Kervot
IVR53_20252210238NUCA

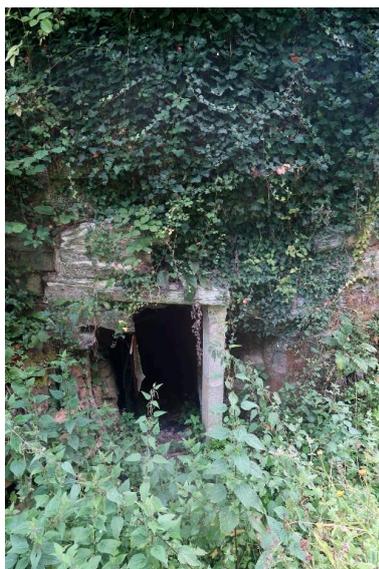
Vue de la poterne aménagée dans la tour ouest du châtelet. En mauvais état, sa maçonnerie est étayée par un poteau en béton armé

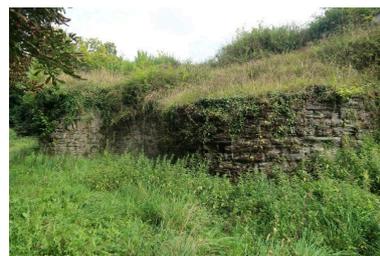
Vue du châtelet sur le front sud-ouest. Les deux tours sont envahies par la végétation. Cette partie du château semble montée en pierre de taille
Phot. Clément Kervot
IVR53_20252210241NUCA

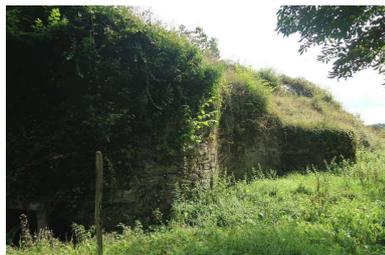
Vue du châteleet sur le front sud-ouest. Les deux tours sont envahies par la végétation. A l'extrême gauche, la poterne
Phot. Clément Kervot
IVR53_20252210242NUCA

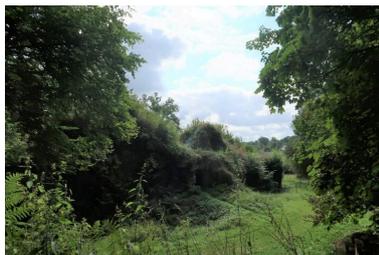
Vue de situation de la porterie ouest. Le front ouest du château est envahi par la végétation
Phot. Clément Kervot
IVR53_20252210243NUCA

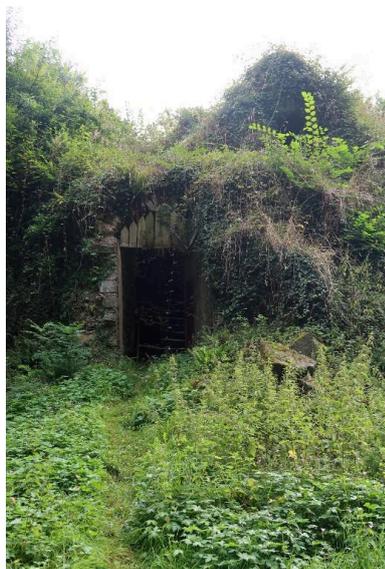
Vue de la porterie ouest. Le front ouest du château est envahi par la végétation
Phot. Clément Kervot
IVR53_20252210245NUCA

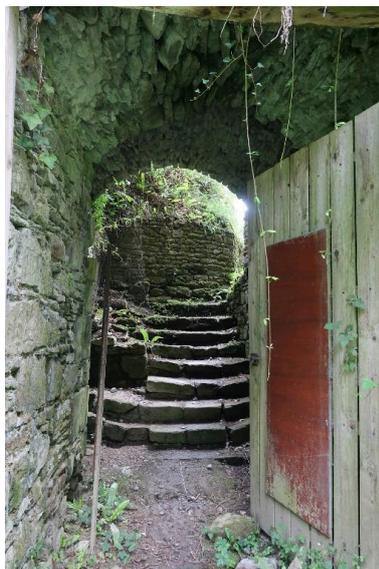
Vue de la porterie ouest : passage d'entrée et escalier
Phot. Clément Kervot
IVR53_20252210246NUCA

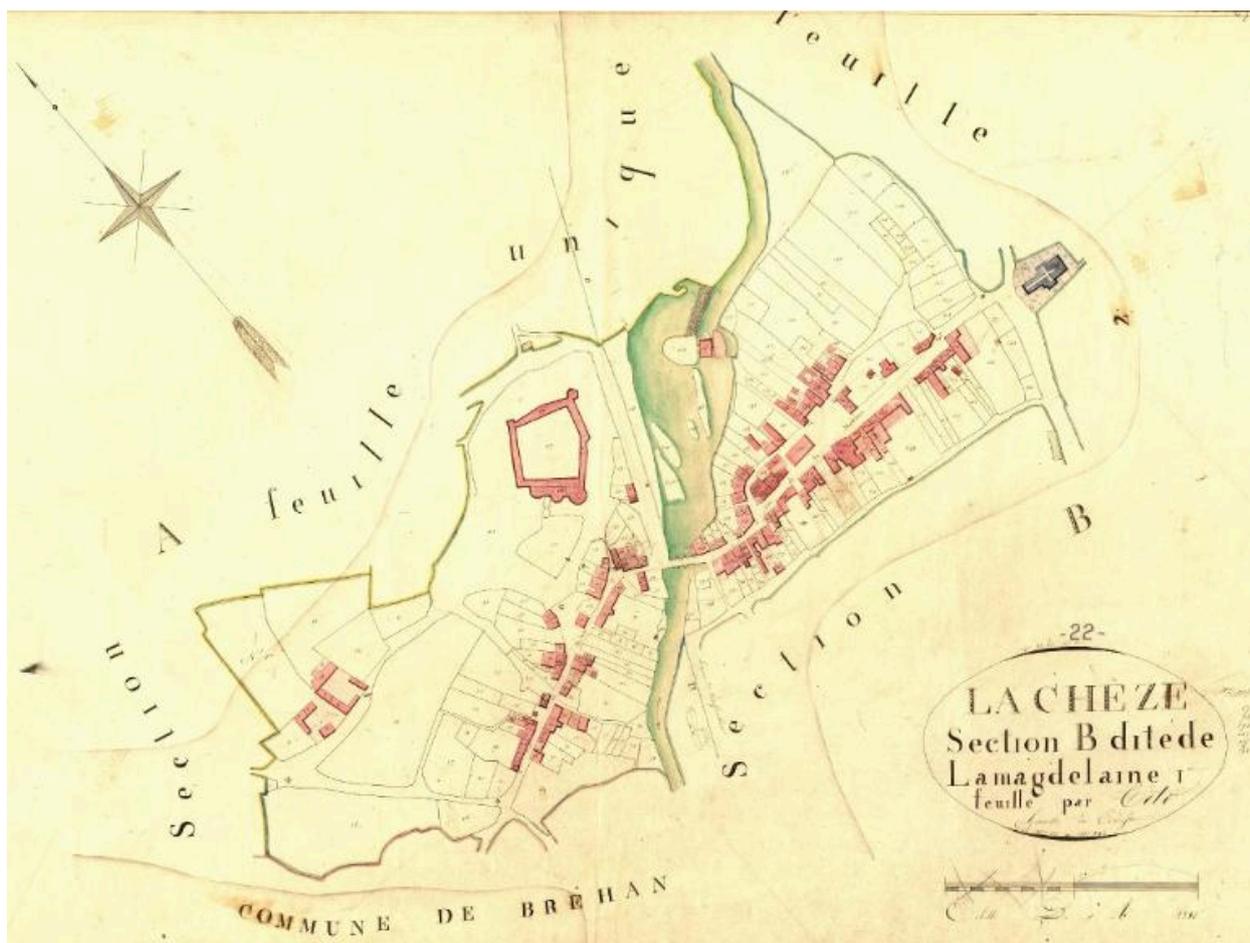
Cadastre parcellaire de la commune de la Chèze : feuille B dite de La Magdelaine, 1830

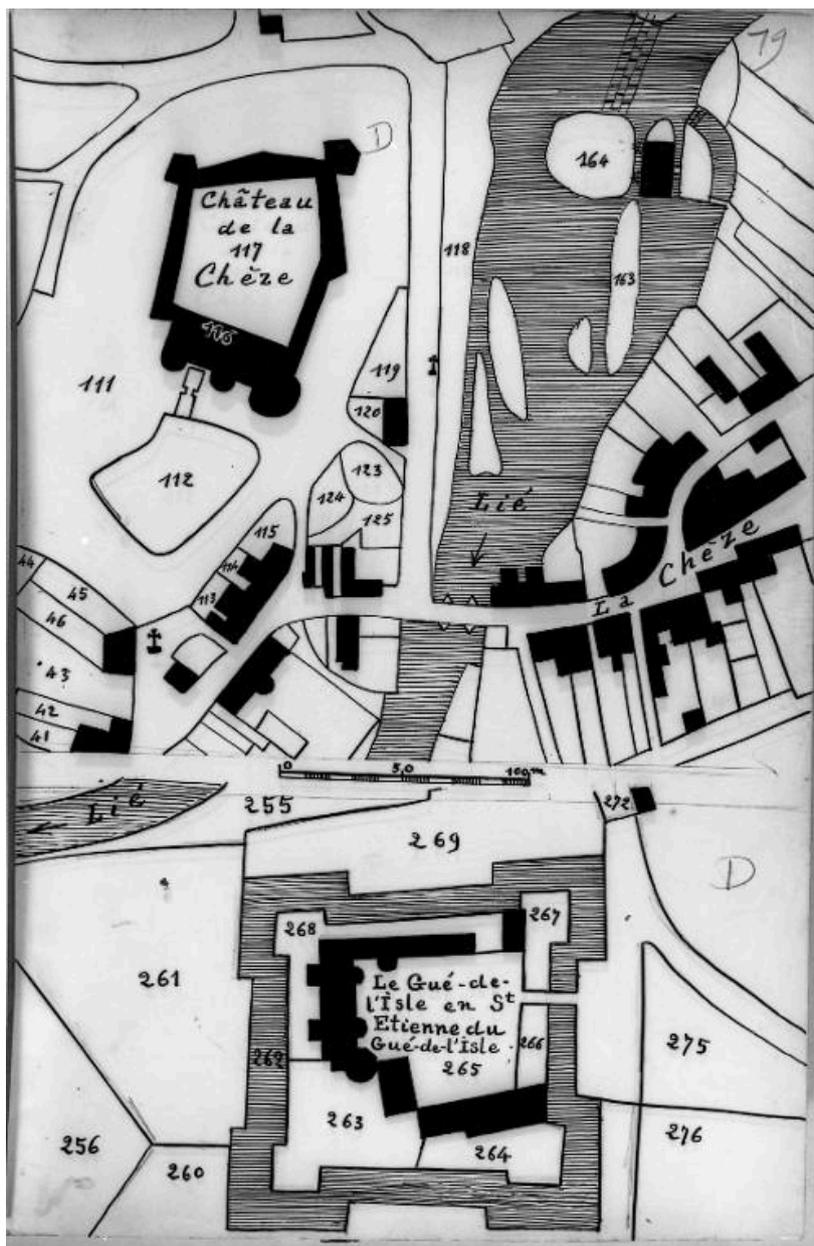
Extrait du cadastre parcellaire de 1830 de La Chèze par Henri Frotier de La Messelière. En bas, extrait du plan cadastral du château de Saint-Etienne-du-Gué-de-l'Isle

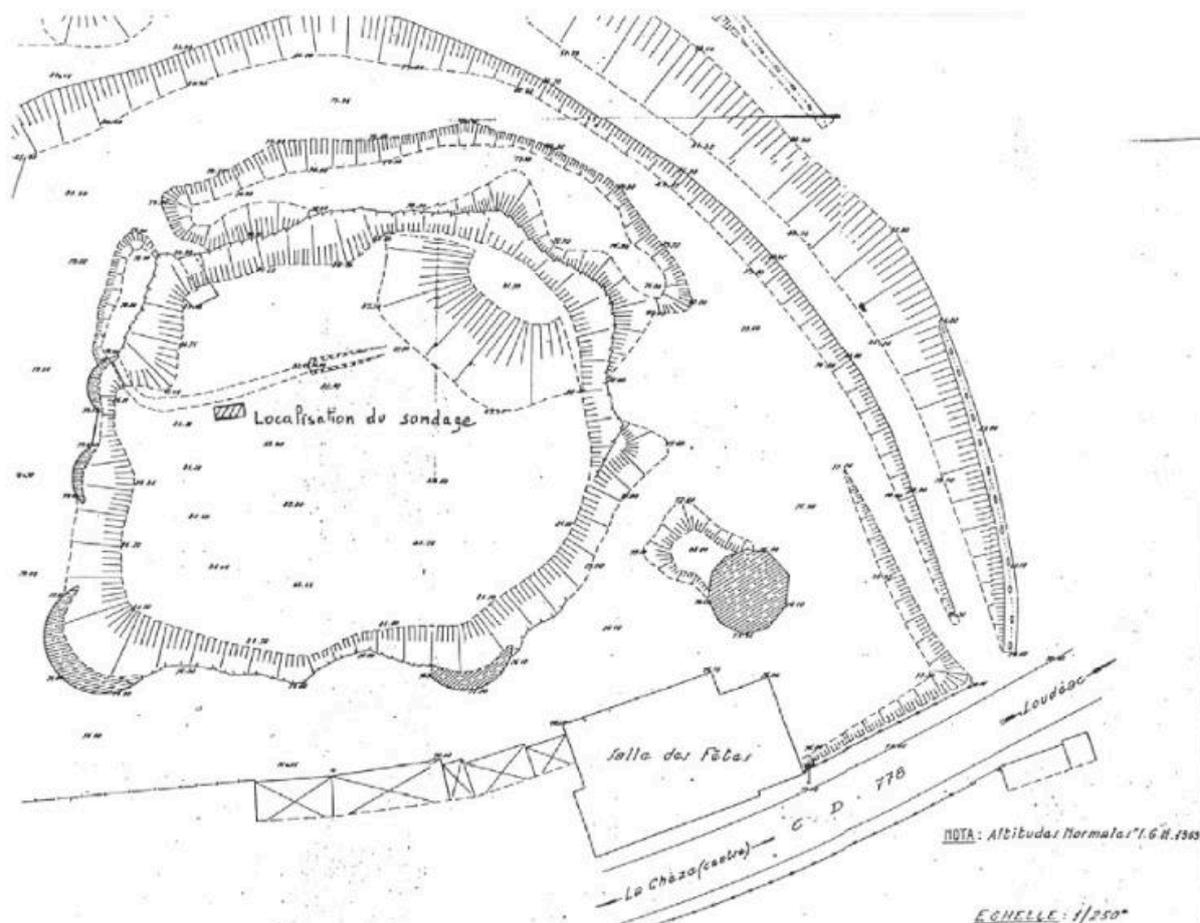
Plan du château de la Chèze en 1983

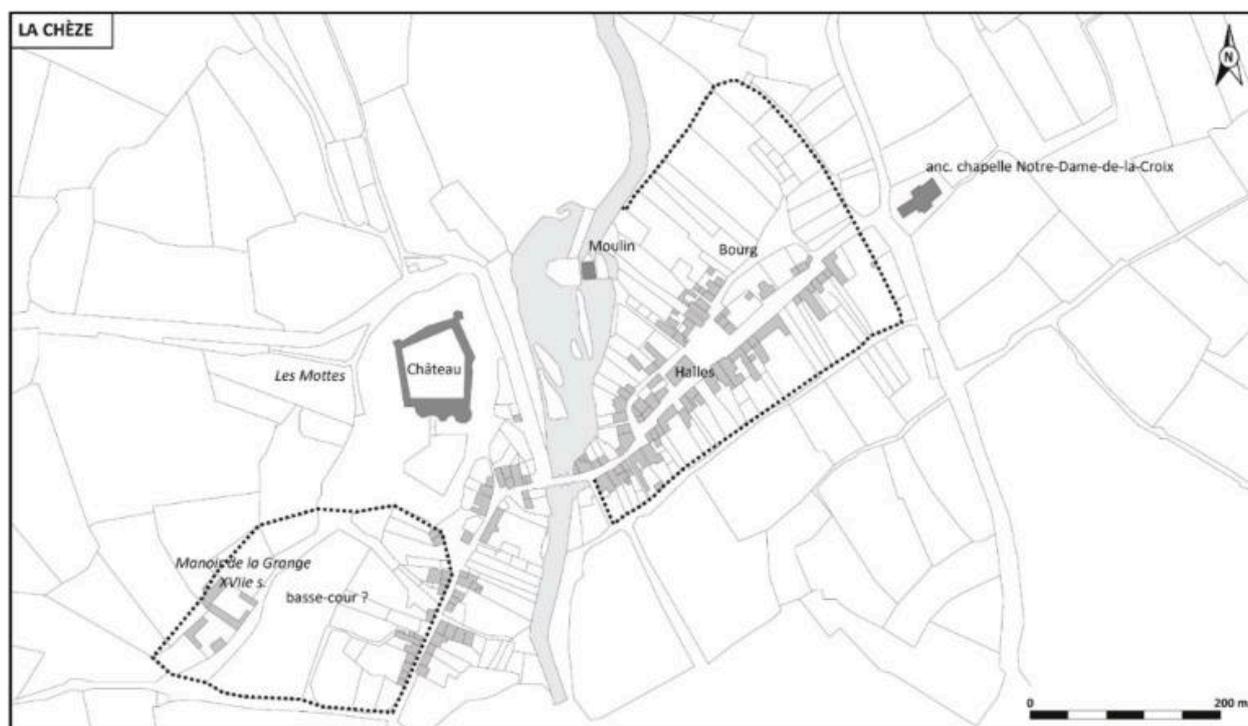
Plan de La Chèze d'après le cadastre de 1830 : château, basse-cour (manoir de la Grange), moulin, halle, bourg, chapelle Notre-Dame-de-la-Croix

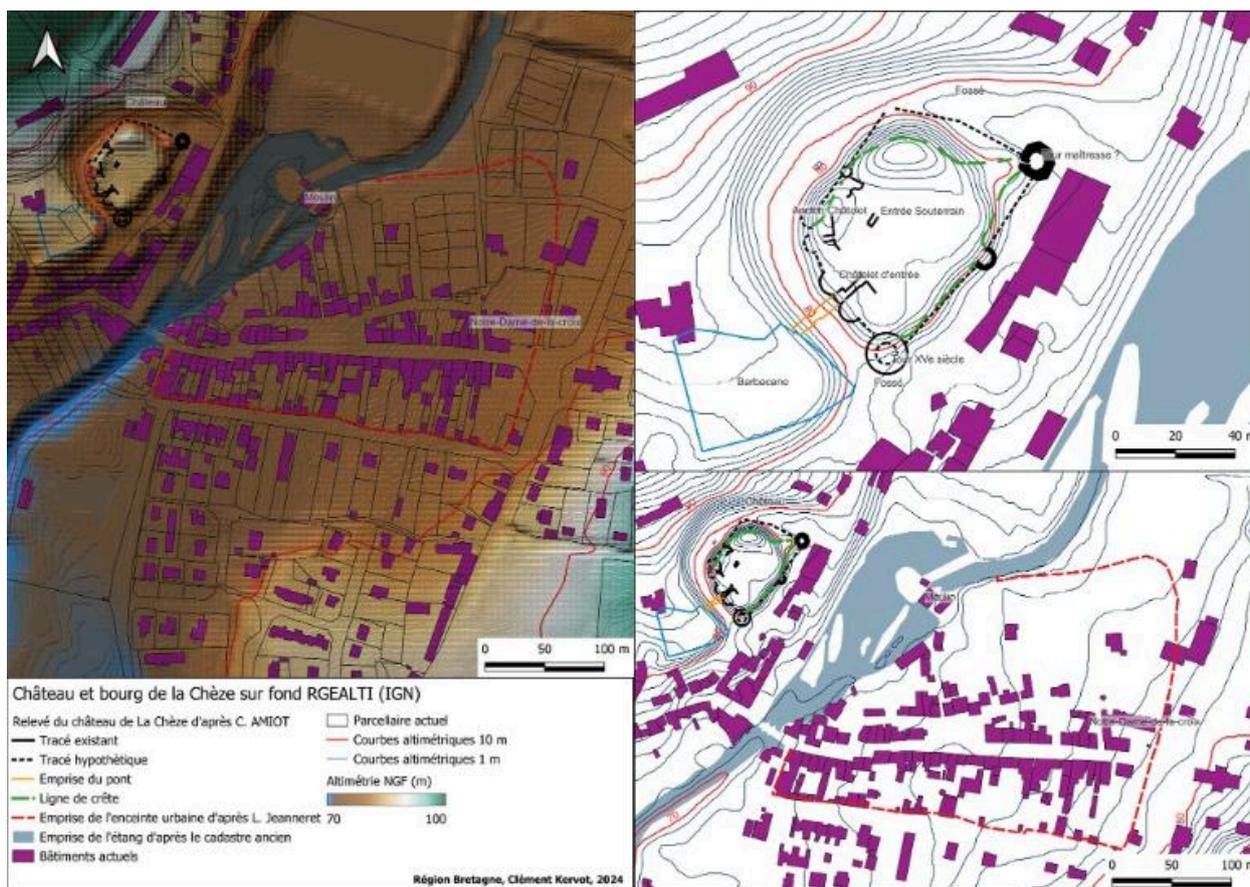
Plan du château et du bourg de La Chèze sur fond RGE ALTI de l'Institut national de l'information géographique et forestière (rendus en modèle numérique de terrain, en courbe de niveau et en plan interprétatif)

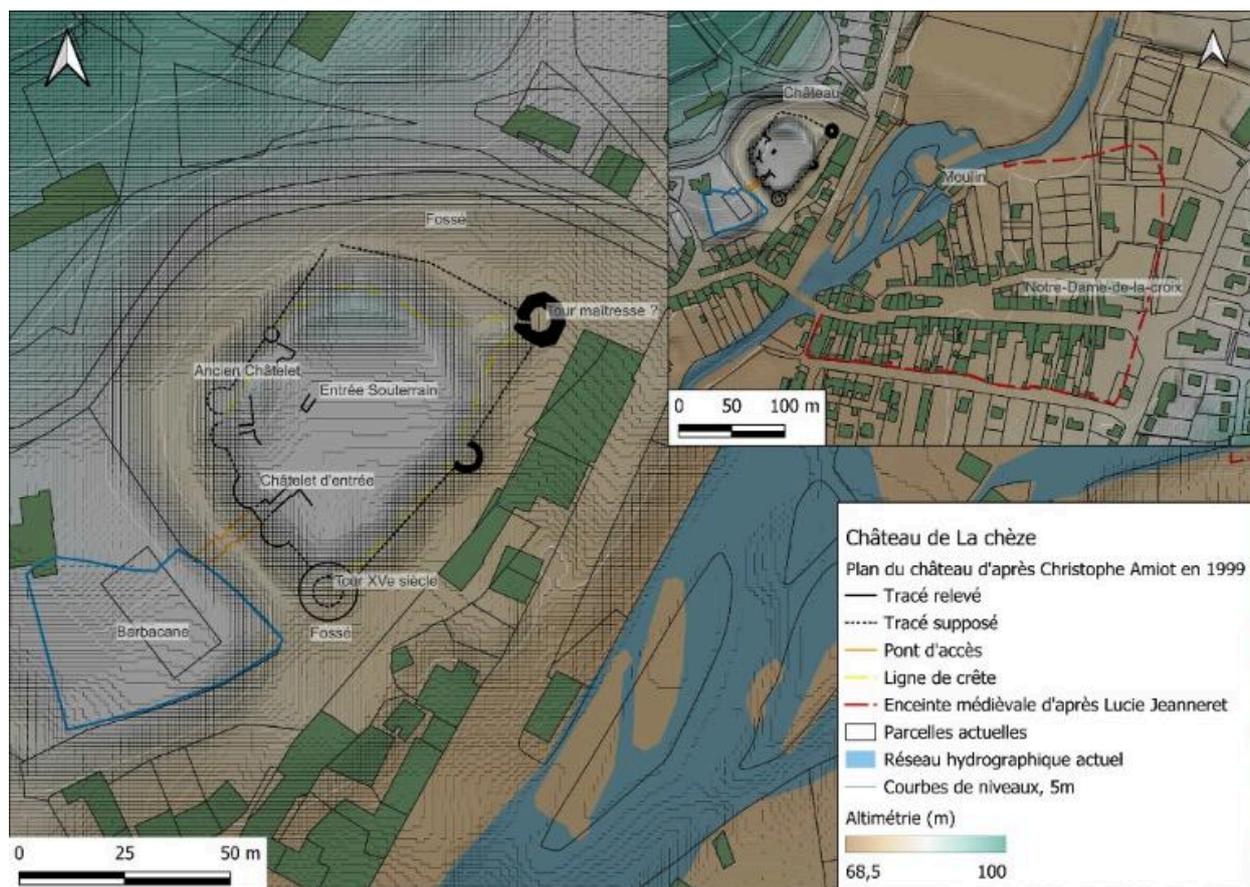
Plan du château et du bourg de La Cèze sur fond RGE ALTI de l'Institut national de l'information géographique et forestière (rendu en plan interprétatif)

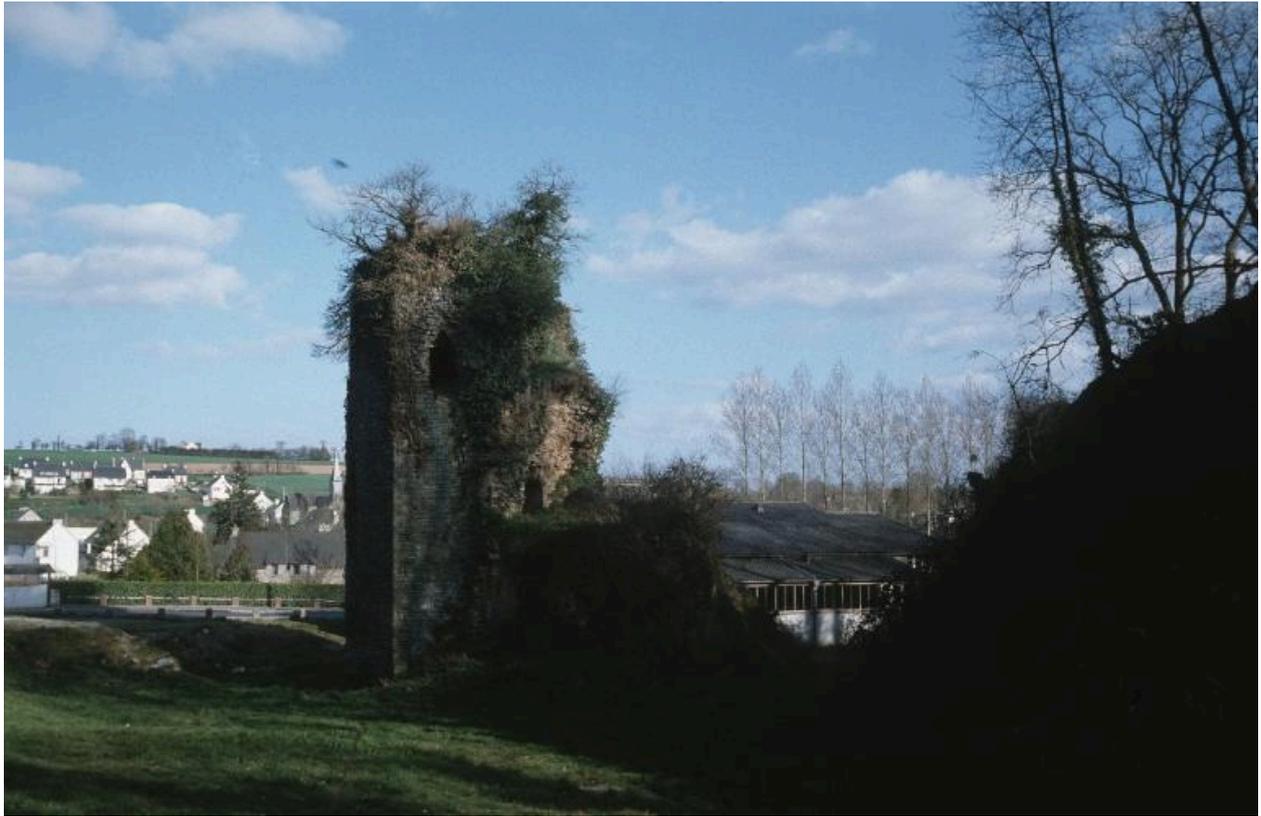
Vue de la tour de plan octogonal du château de la Chèze depuis le nord-ouest (collection : Archives départementales d'Ille-et-Vilaine, fonds Gwyn Meirion-Jones). En mauvais état, la tour est envahie par la végétation (état en 1984)

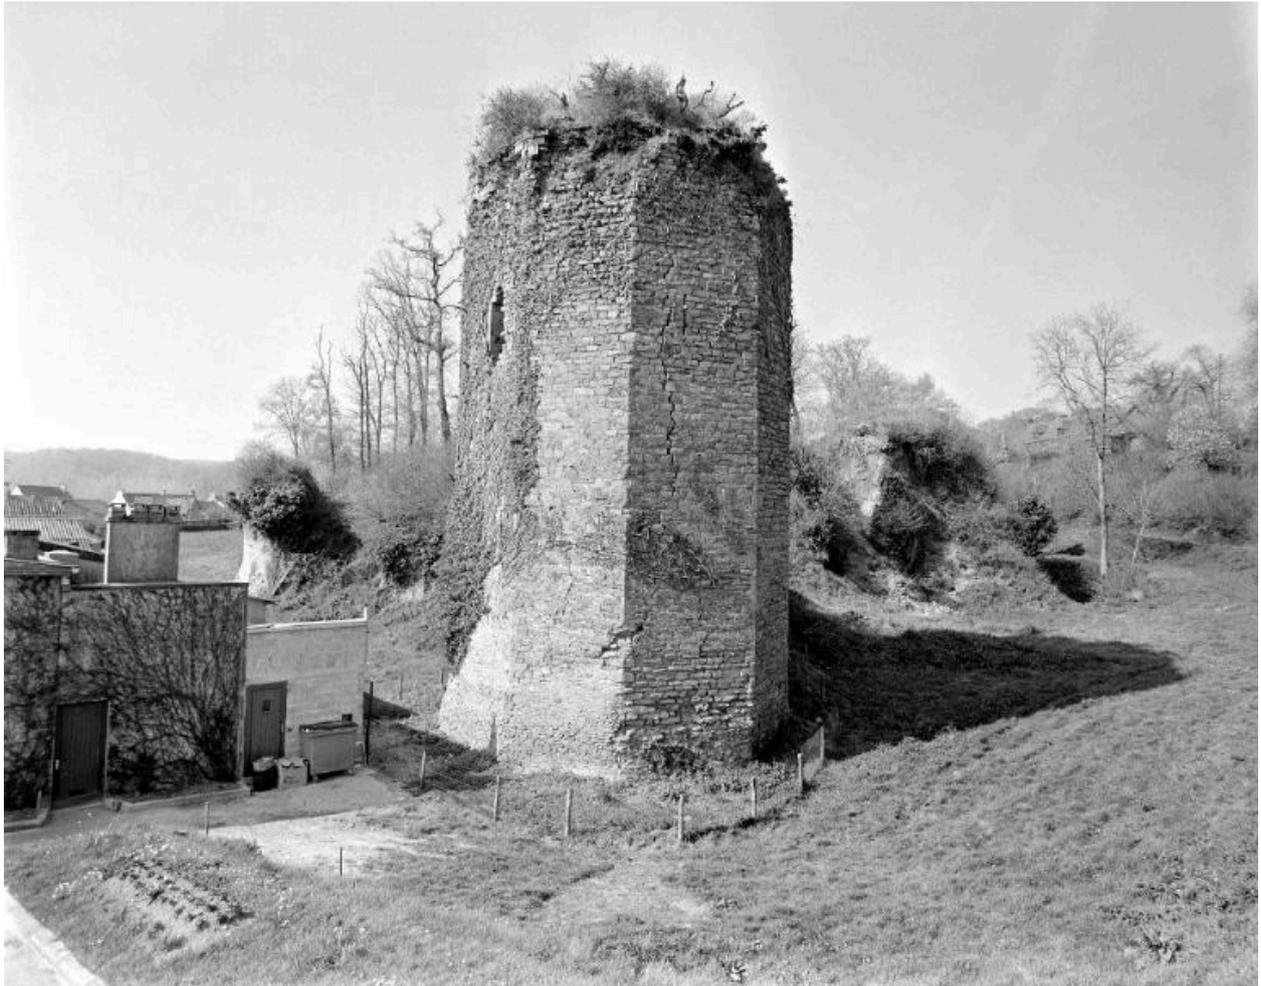
Vue de la la tour de plan octogonal depuis l'est-nord-est (état en 1995). En mauvais état, la tour est envahie par la végétation

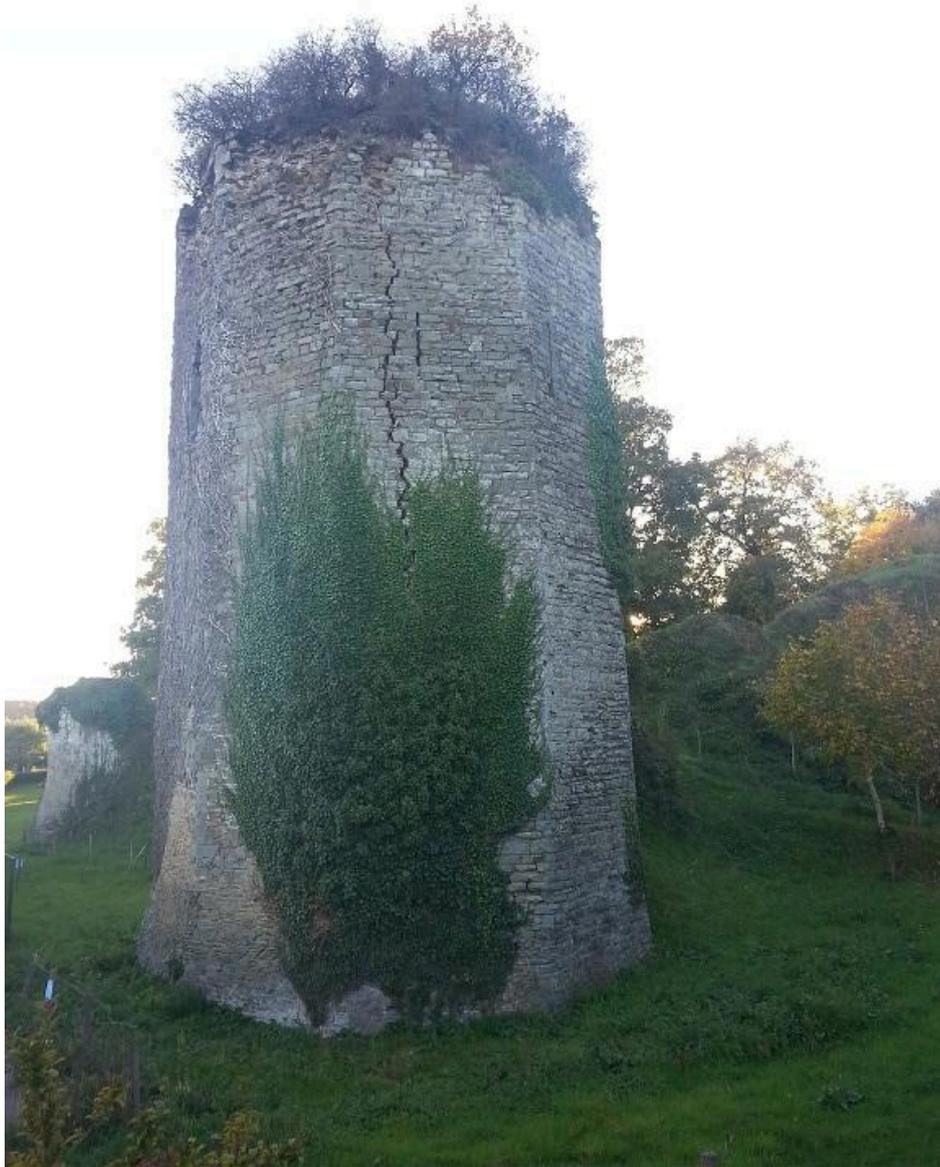
Vue de la tour de plan octogonal nord-est avant sa restauration en 2017 (collection : Fondation La Sauvegarde de l'Art Français)

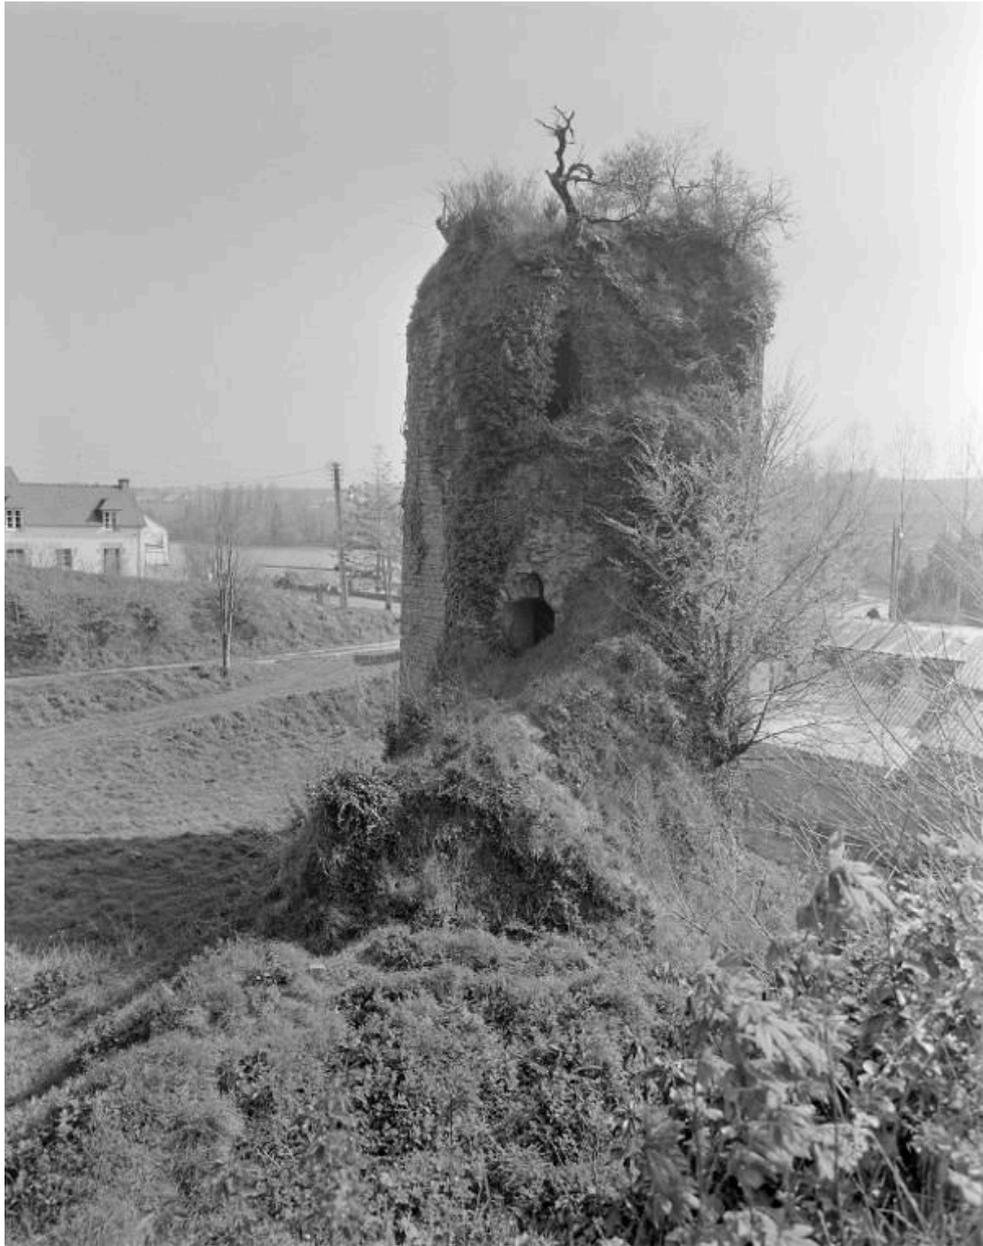
Vue de la la tour de plan octogonal depuis le sud-ouest (état en 1995). En mauvais état, la tour nord-est est envahie par la végétation

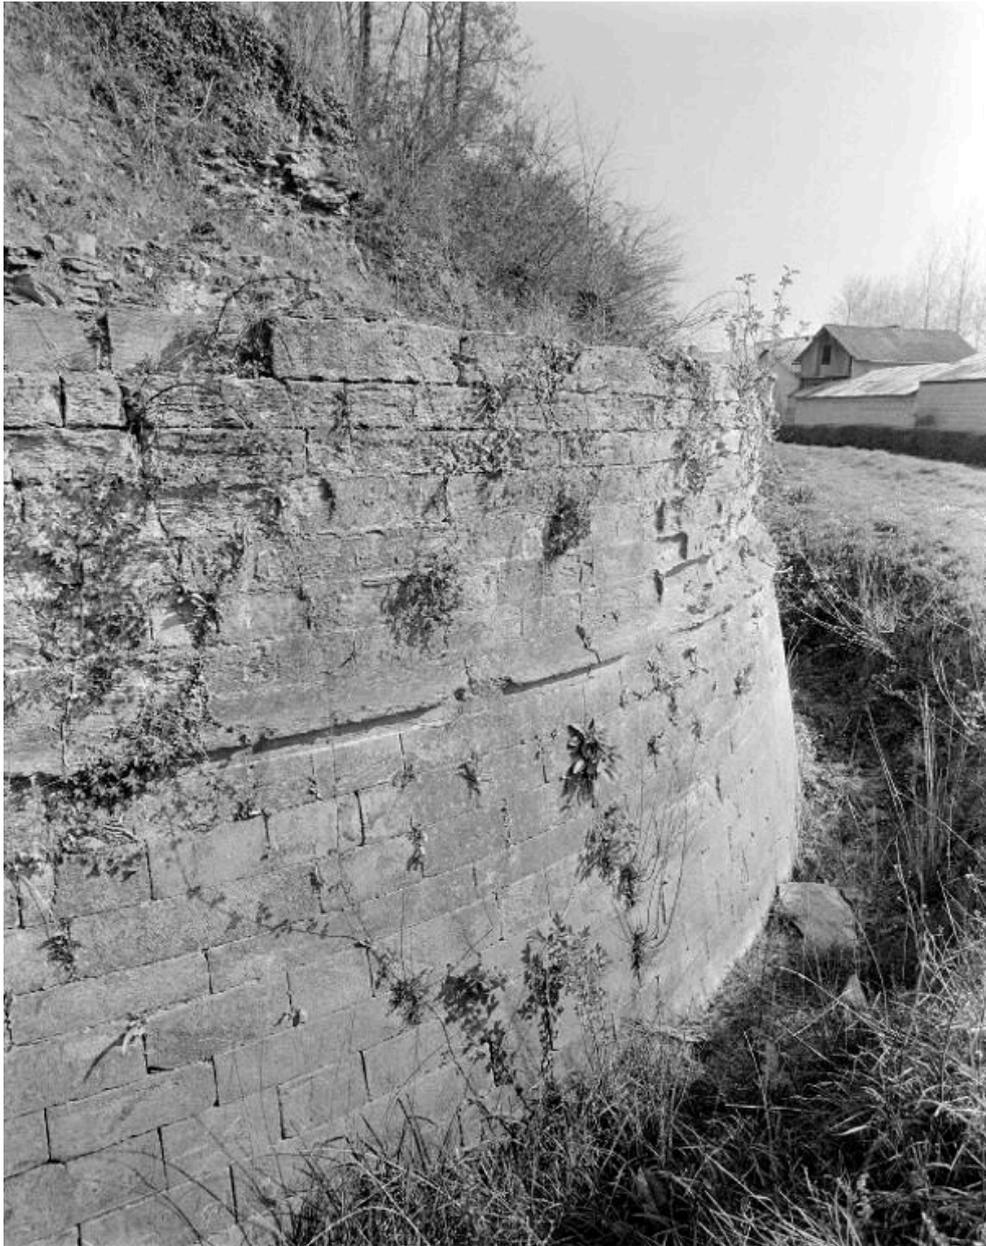
Vue de la tour sud de plan circulaire (état en 1995). La base est moulurée

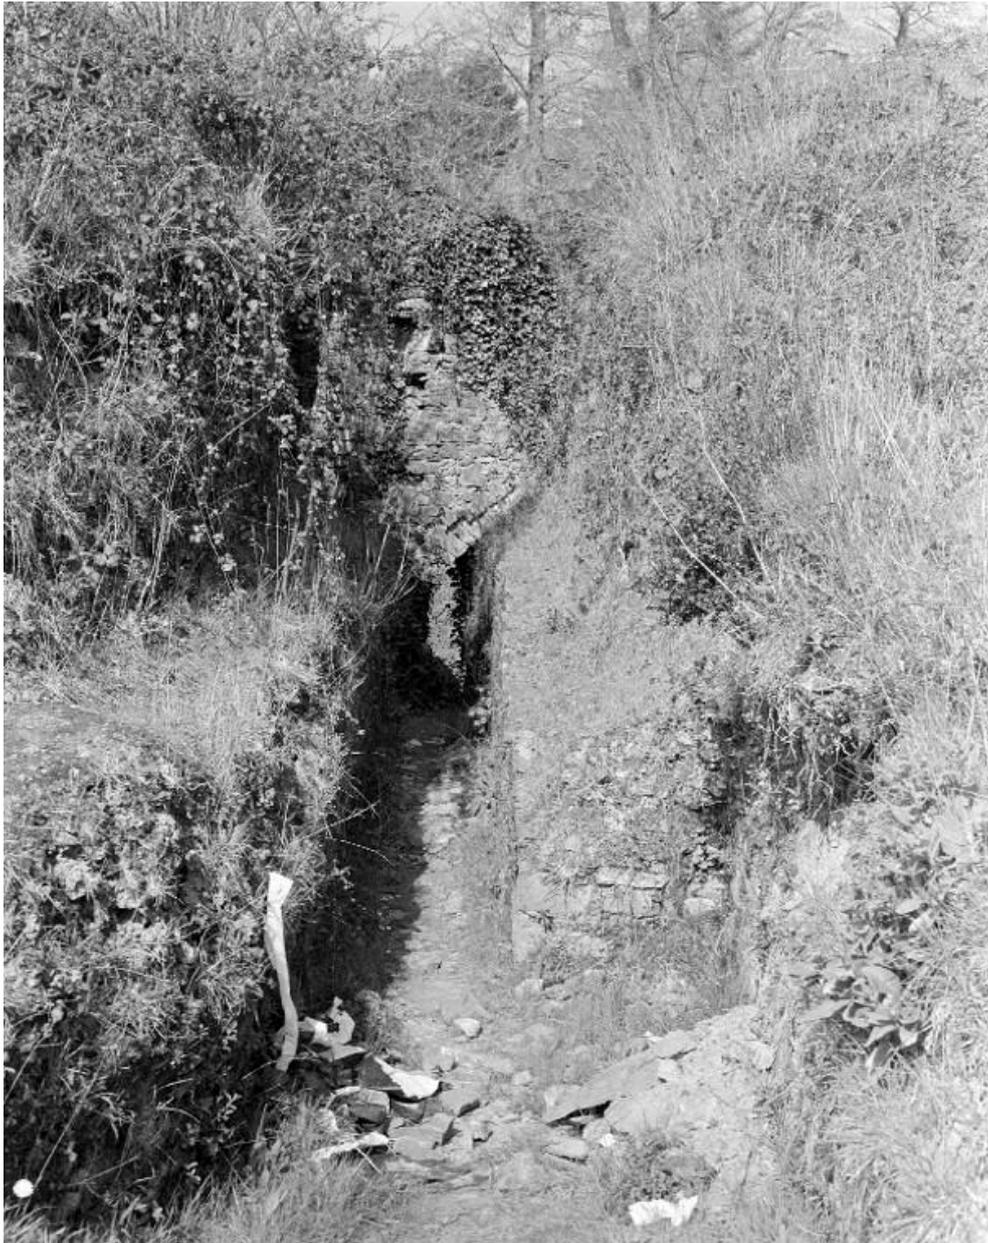
Vue de la cour intérieure, partiellement fouillée (état en 1995)

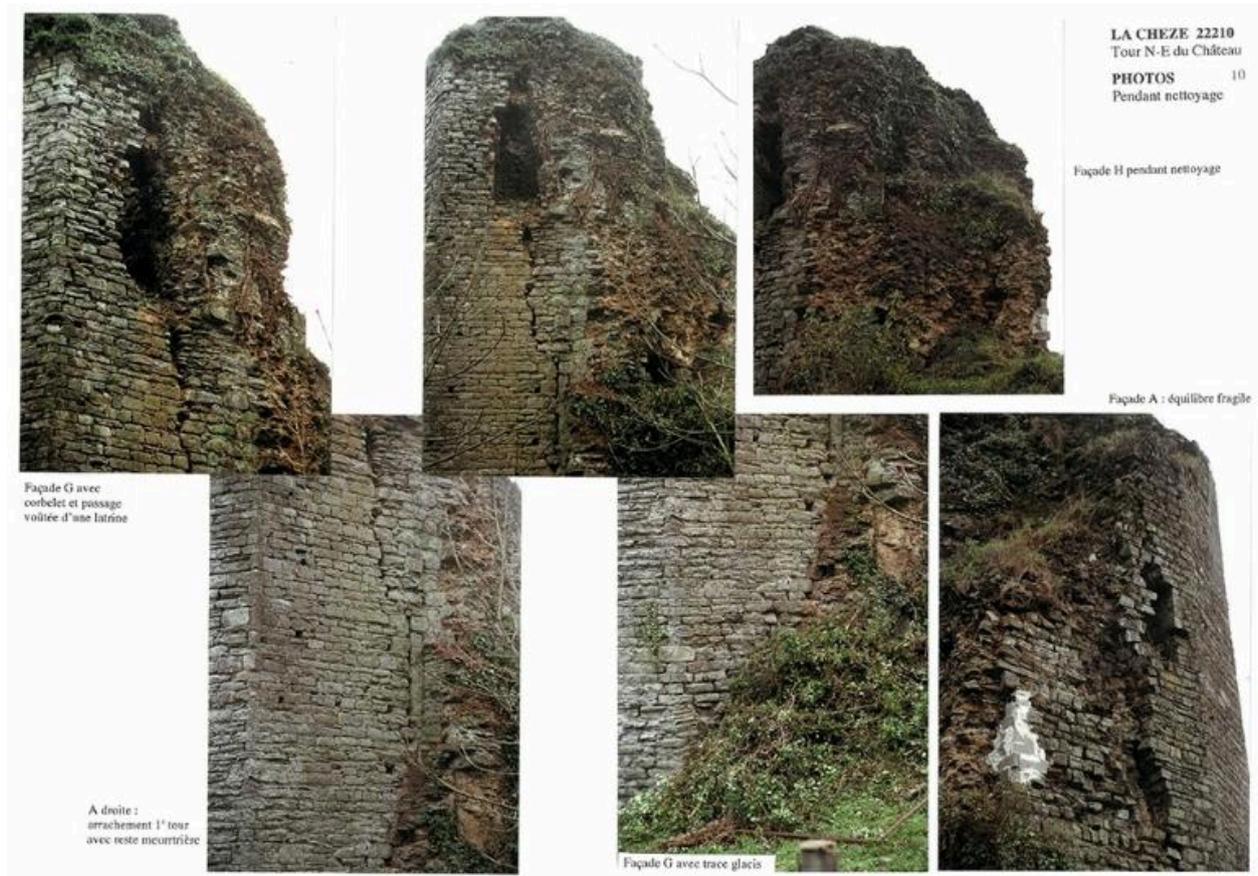
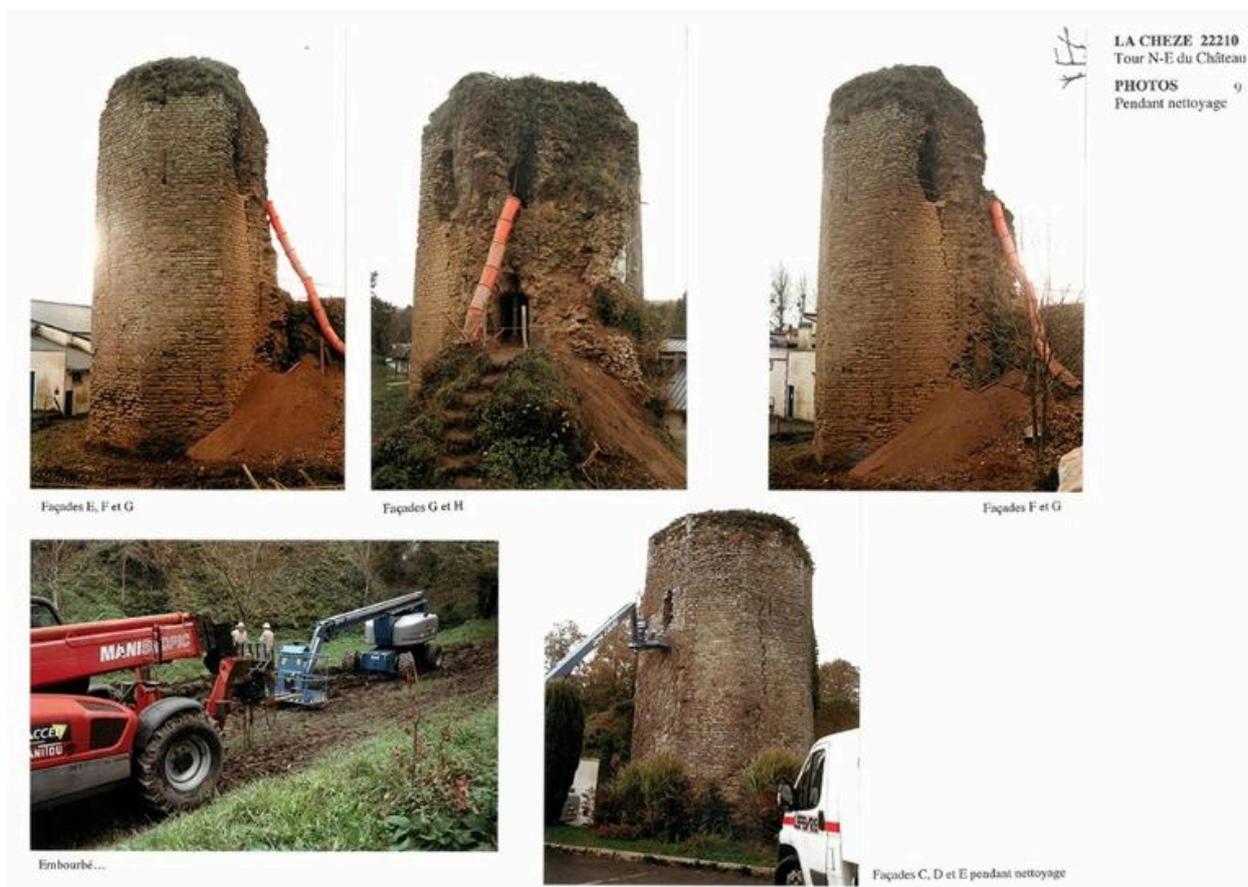
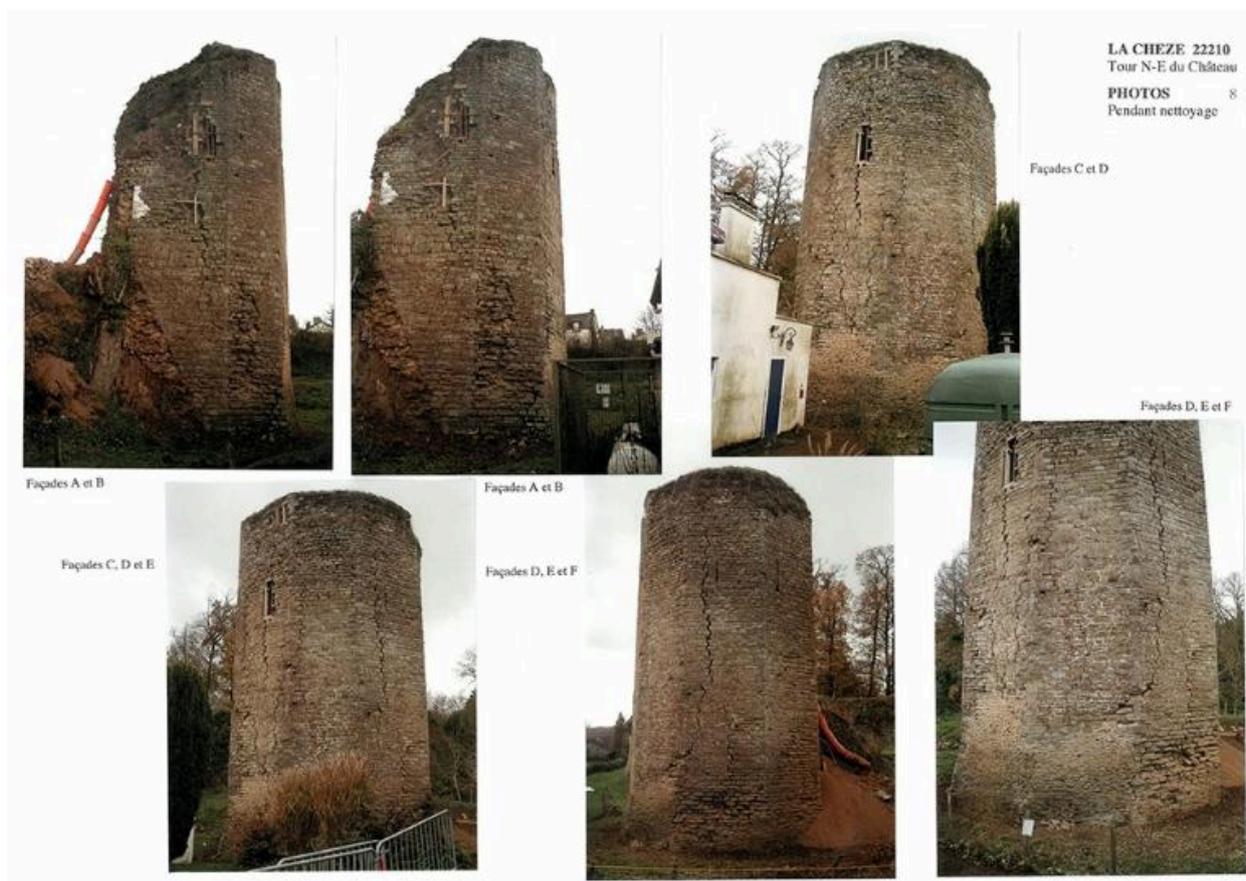
Différentes vues de la tour de plan octogonal nord-est pendant son nettoyage en 2017 (collection : Fondation La Sauvegarde de l'Art Français)
