Bretagne, Côtes-d'Armor
La Chèze
rue du Château

Château de La Chèze (La Chéze)

Numéro de dossier : IA00132047

Dénomination : château fort, demeure

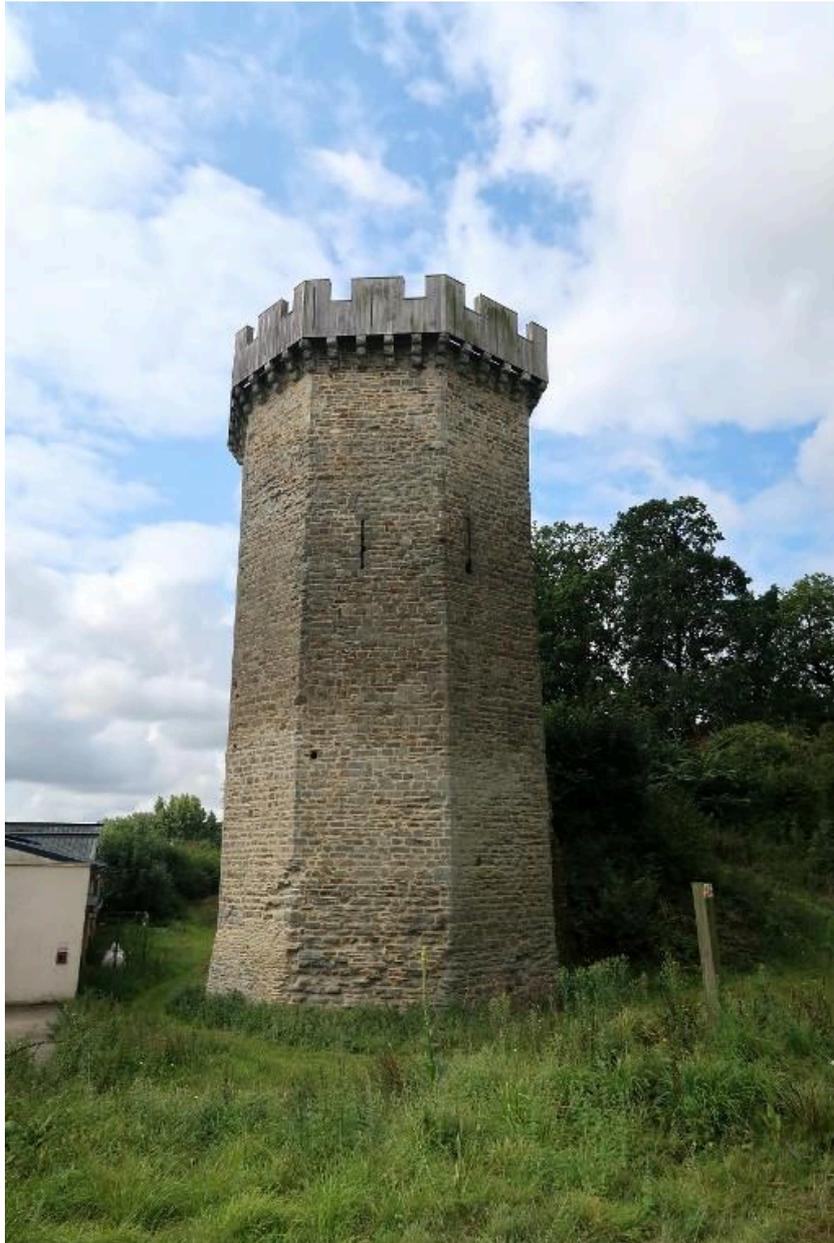
Sa partie haute : consoles de mâchicoulis à trois ressauts et chemin de ronde crénelé en bois percé d'archères a été créée. L'archère sud a été fortement restaurée.

Vue de la tour nord-est après restauration depuis le nord-est. Au centre, on aperçoit deux archères (restaurées). Un chemin de ronde en bois a été ajouté sur les consoles de mâchicoulis

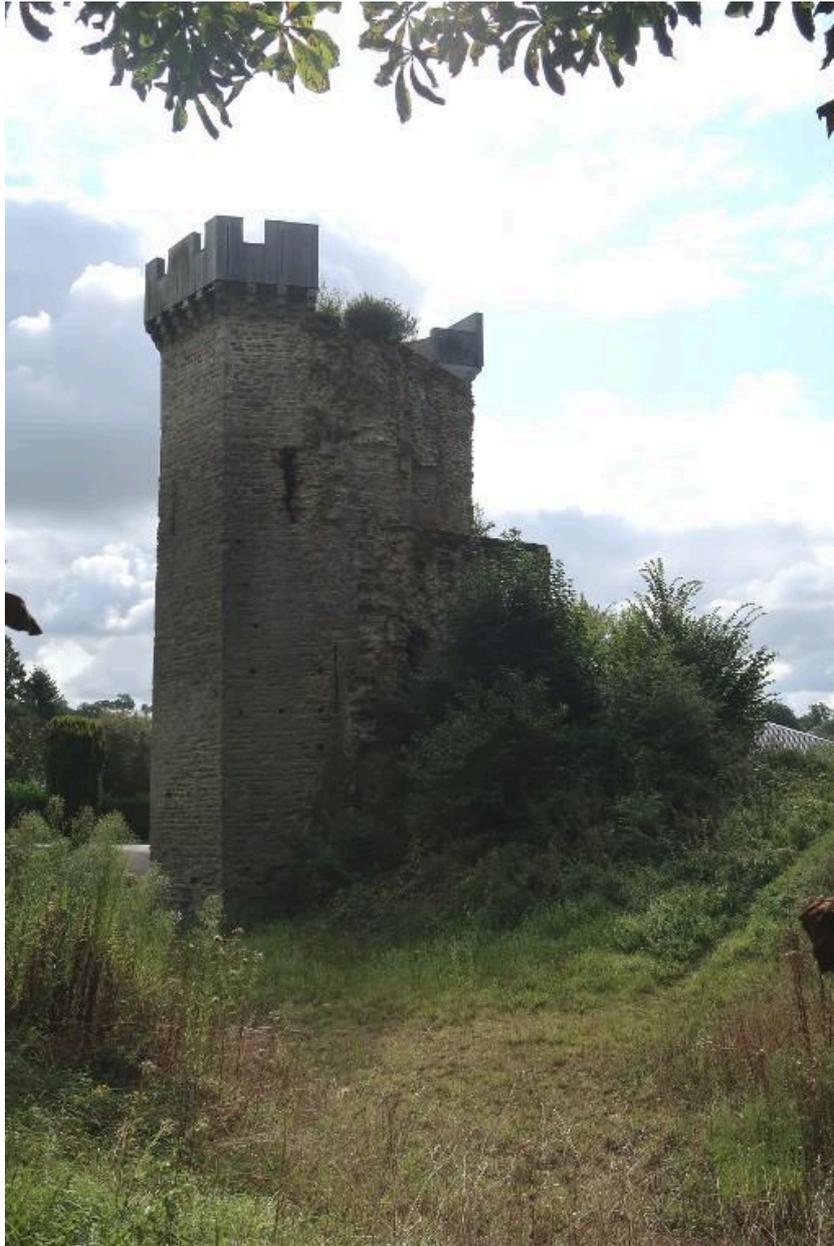
Vue de la tour nord-est après restauration depuis le nord-ouest. La courtine file vers le nord-ouest. Un chemin de ronde en bois a été ajouté sur les consoles de mâchicoulis

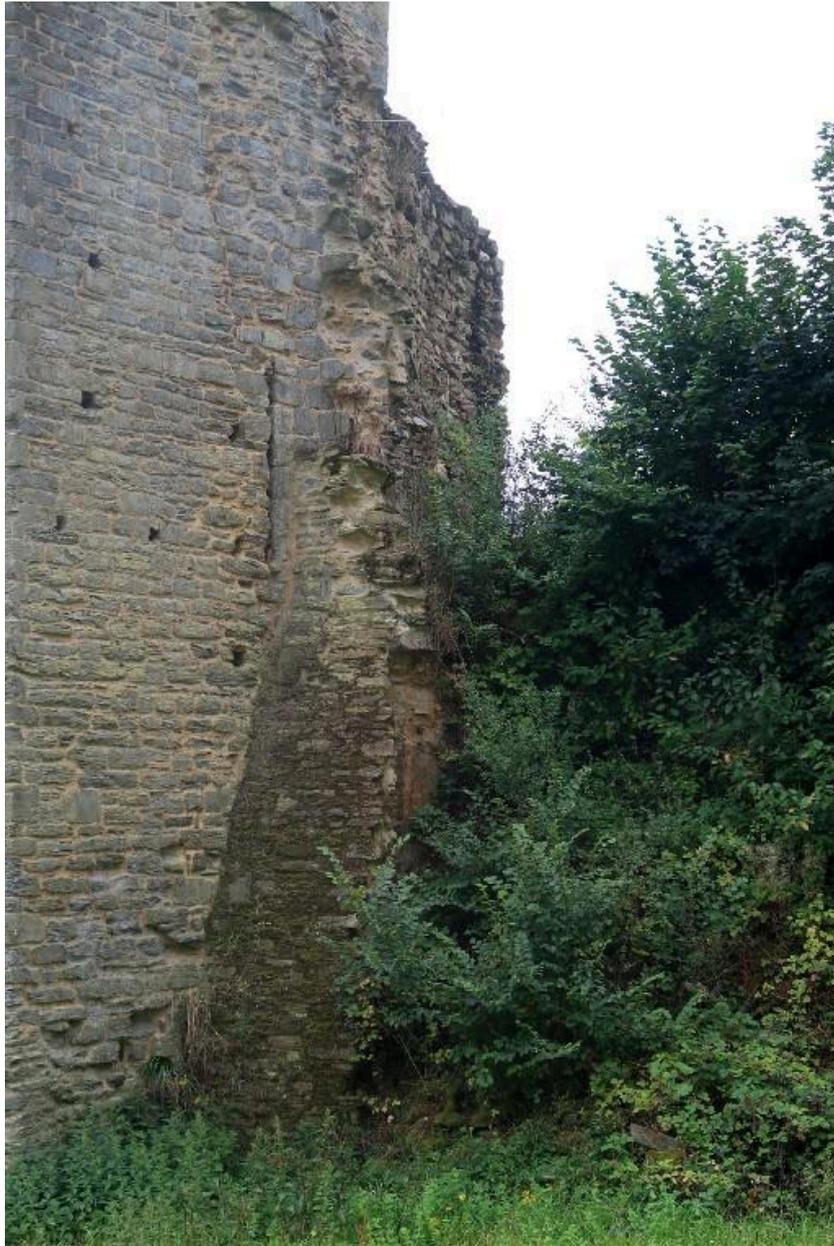
Vue de détail de la tour nord-est après restauration depuis le nord-ouest. La courtine file vers le nord-ouest : elle est flanquée par une archère

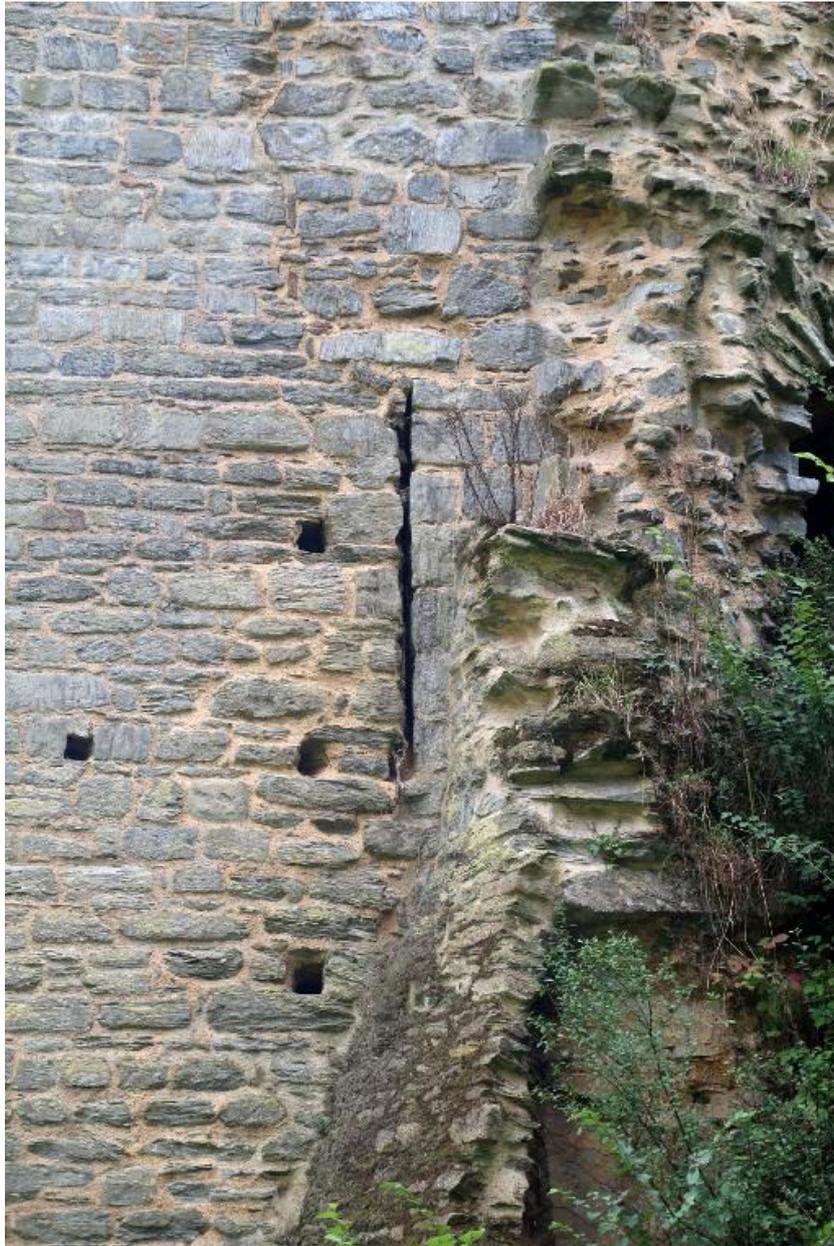
Vue de détail de la tour nord-est après restauration depuis le nord-ouest. La courtine file vers le nord-ouest : elle est flanquée par une archère

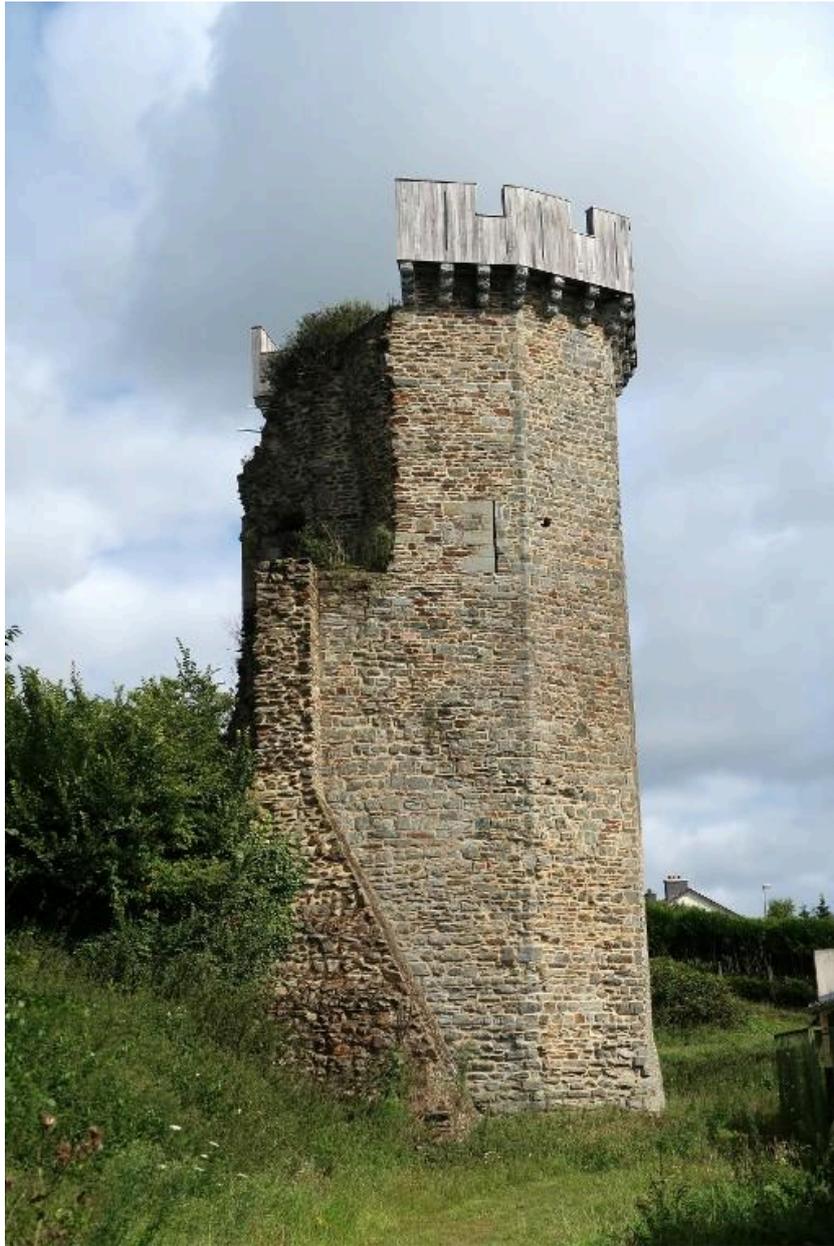
Vue de la tour nord-est après restauration depuis le sud. Un chemin de ronde en bois a été ajouté sur les consoles de mâchicoulis. La courtine est se voit en coupe avec sa partie basse talutée et sa partie haute verticale

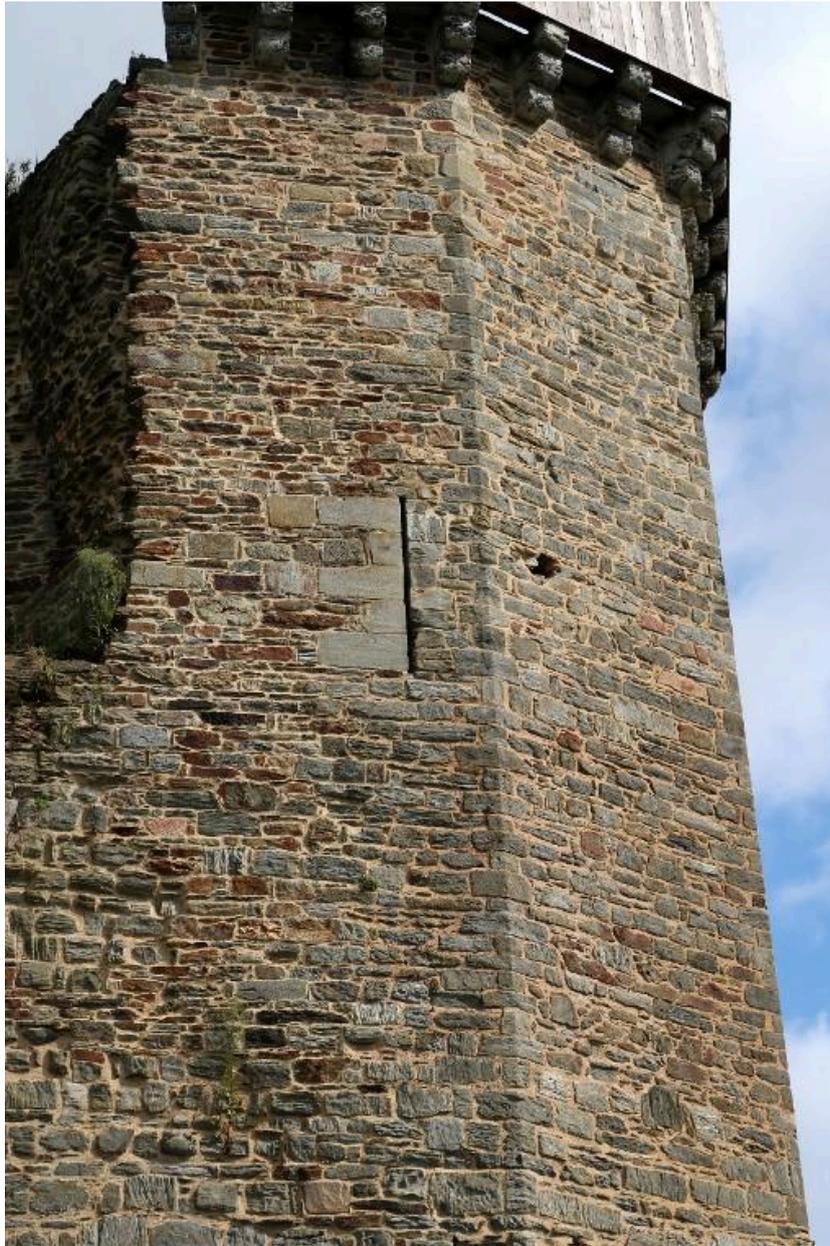
Vue de la tour nord-est après restauration depuis le sud. Au centre, on aperçoit une archère (restaurée). Un chemin de ronde en bois a été ajouté sur les consoles de mâchicoulis

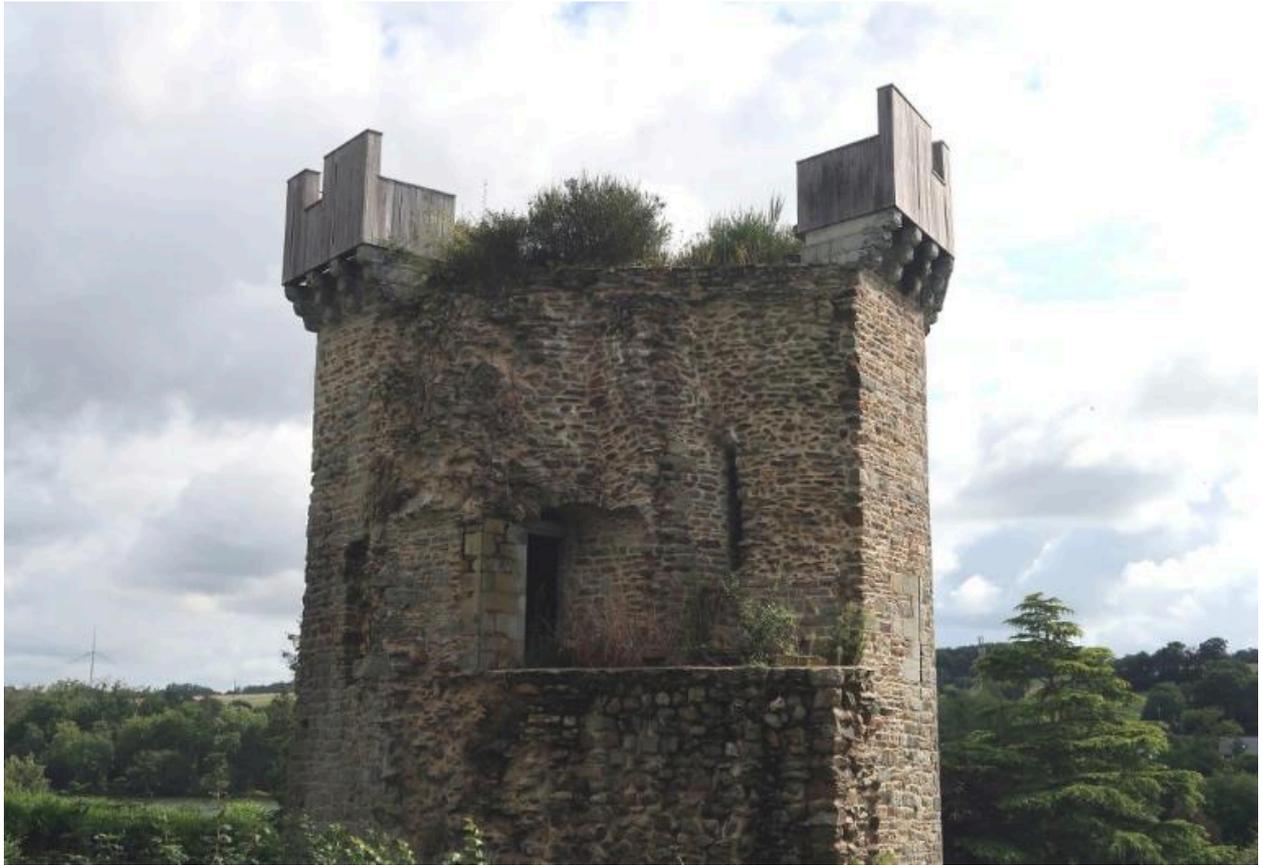
Vue de la tour nord-est après restauration depuis l'ouest. Un chemin de ronde en bois a été ajouté sur les consoles de mâchicoulis

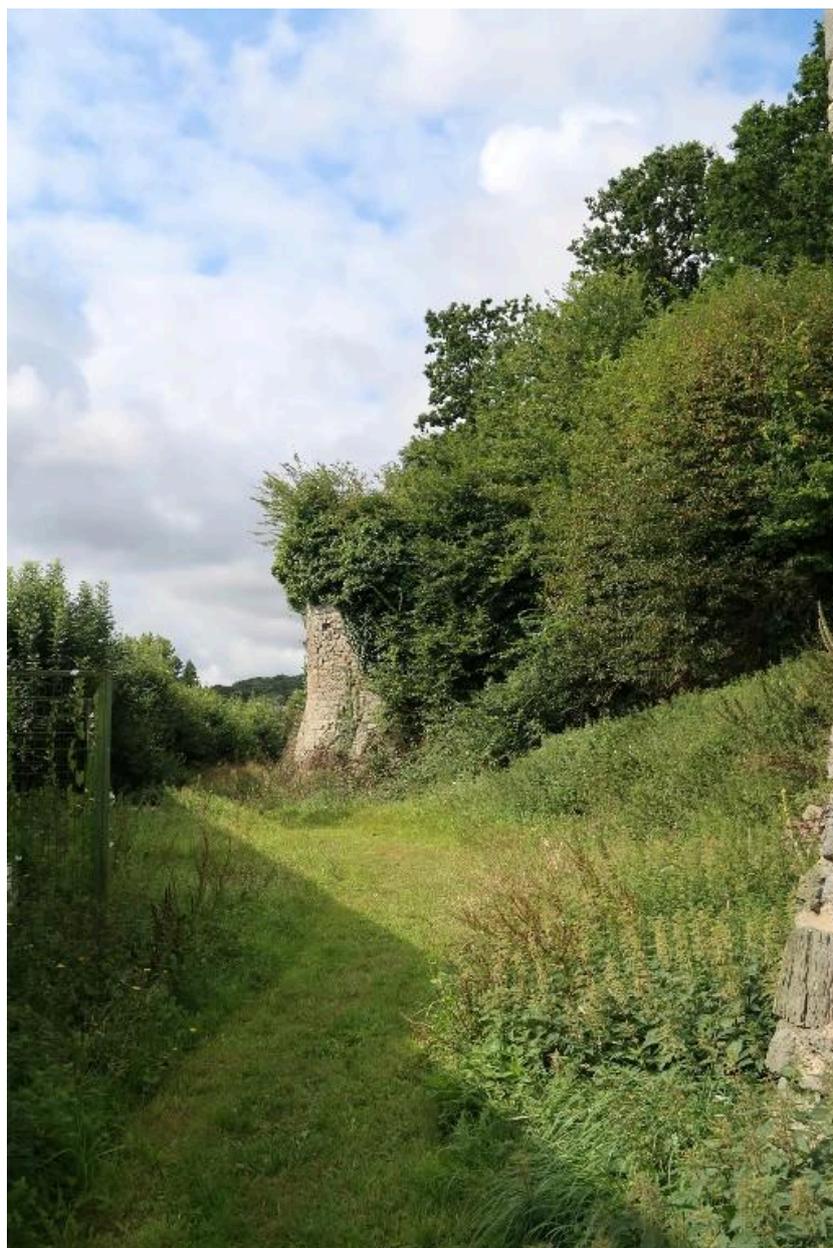
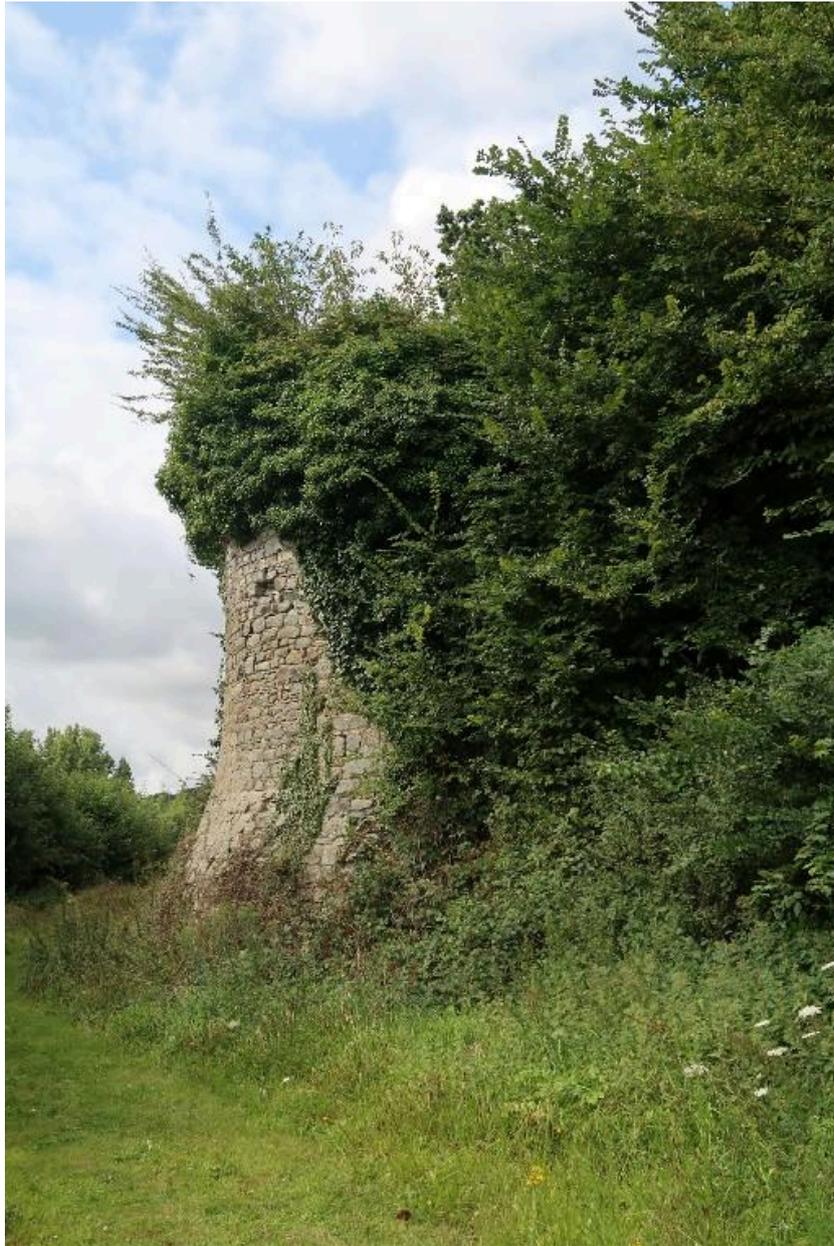
Vue du front est : tour intermédiaire est

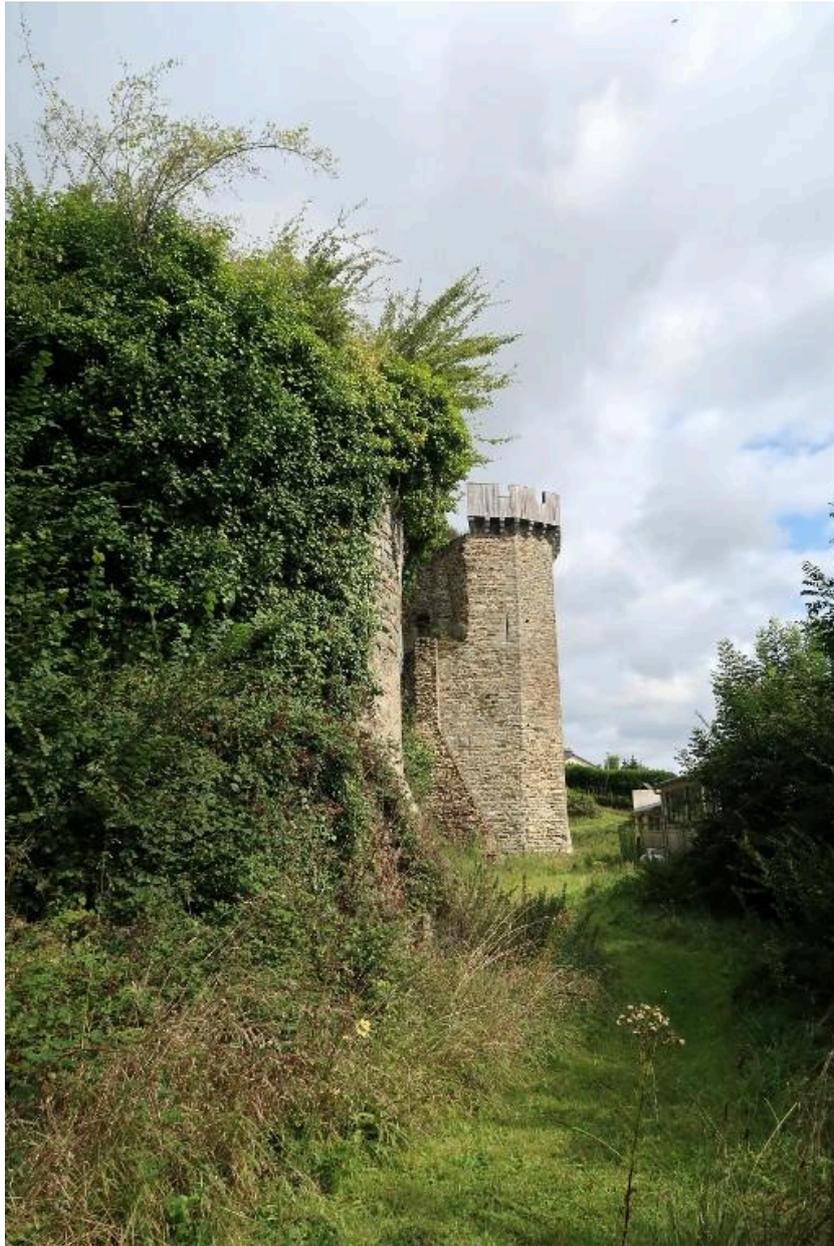
Vue du front est : tour intermédiaire. En arrière-plan, la tour nord-est. On aperçoit une archère (restaurée) flanquant le fossé

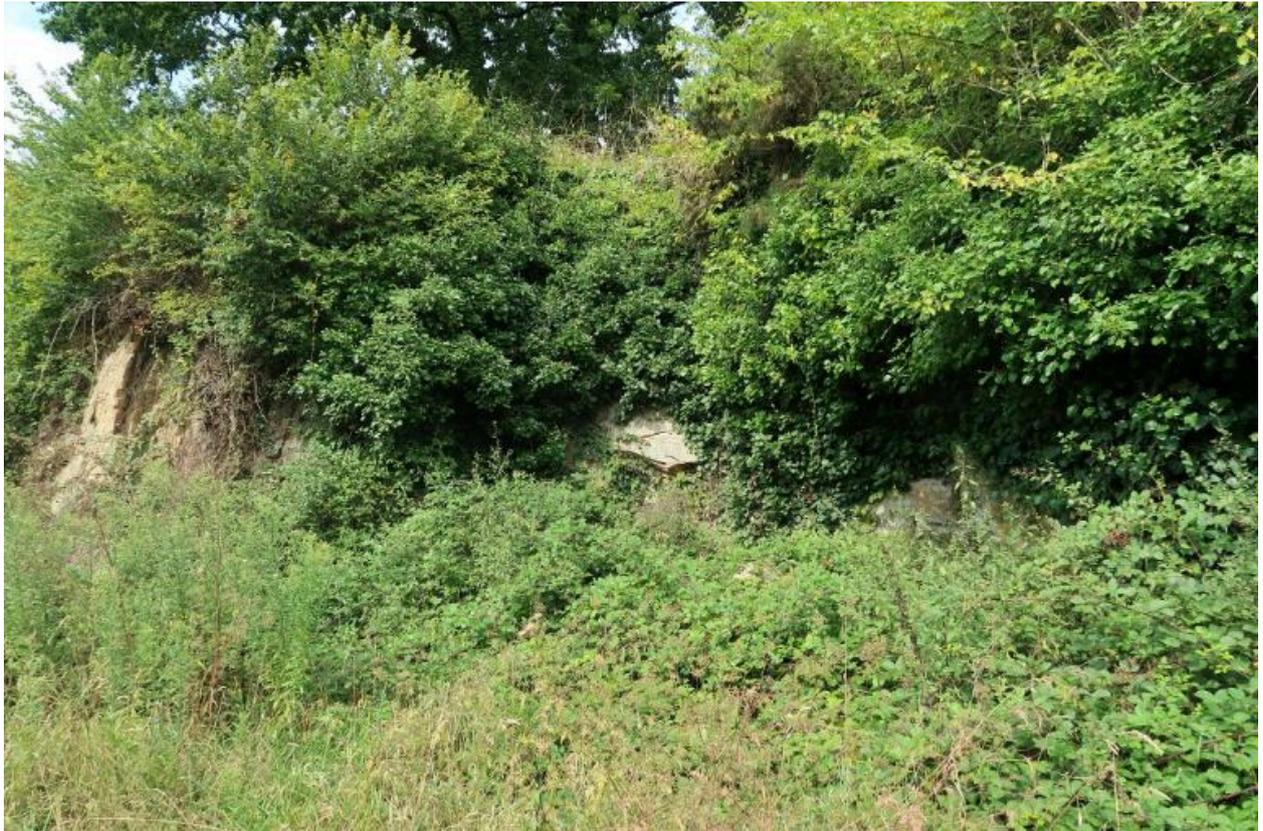
Vue du front est : massif rocheux supportant la courtine. Cette partie montre des traces de déroctage

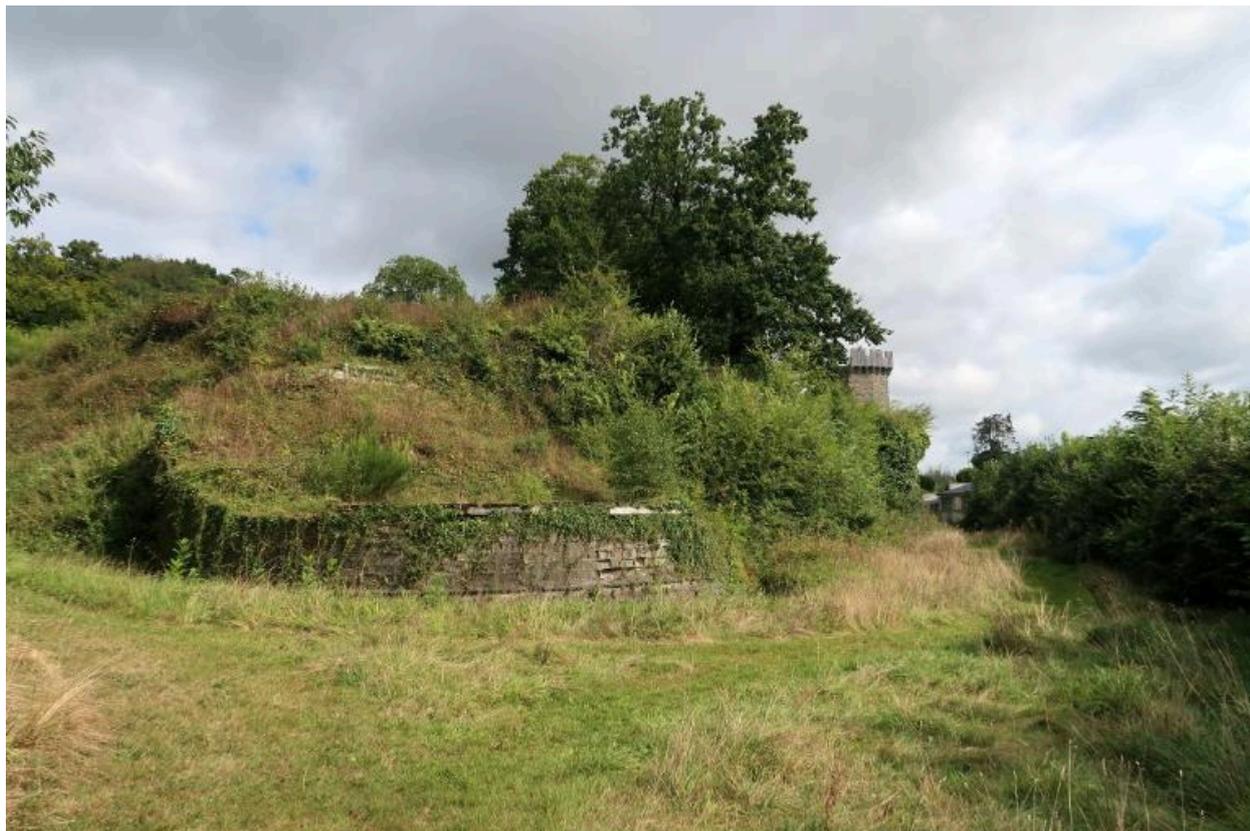
Vue générale de la tour sud. En arrière-plan à droite, la tour nord-est

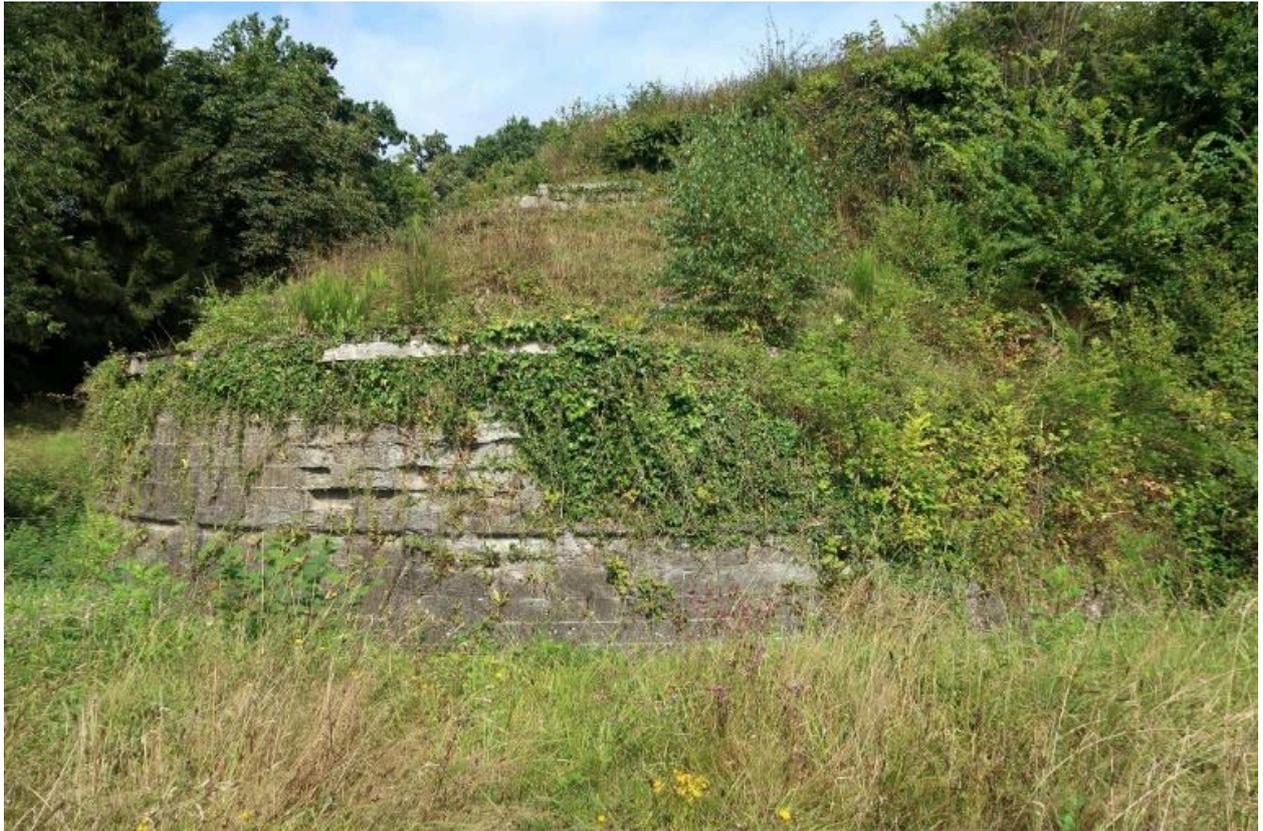
Vue de la tour sud. Elle présente un appareillage en pierre de taille avec bandeau mouluré

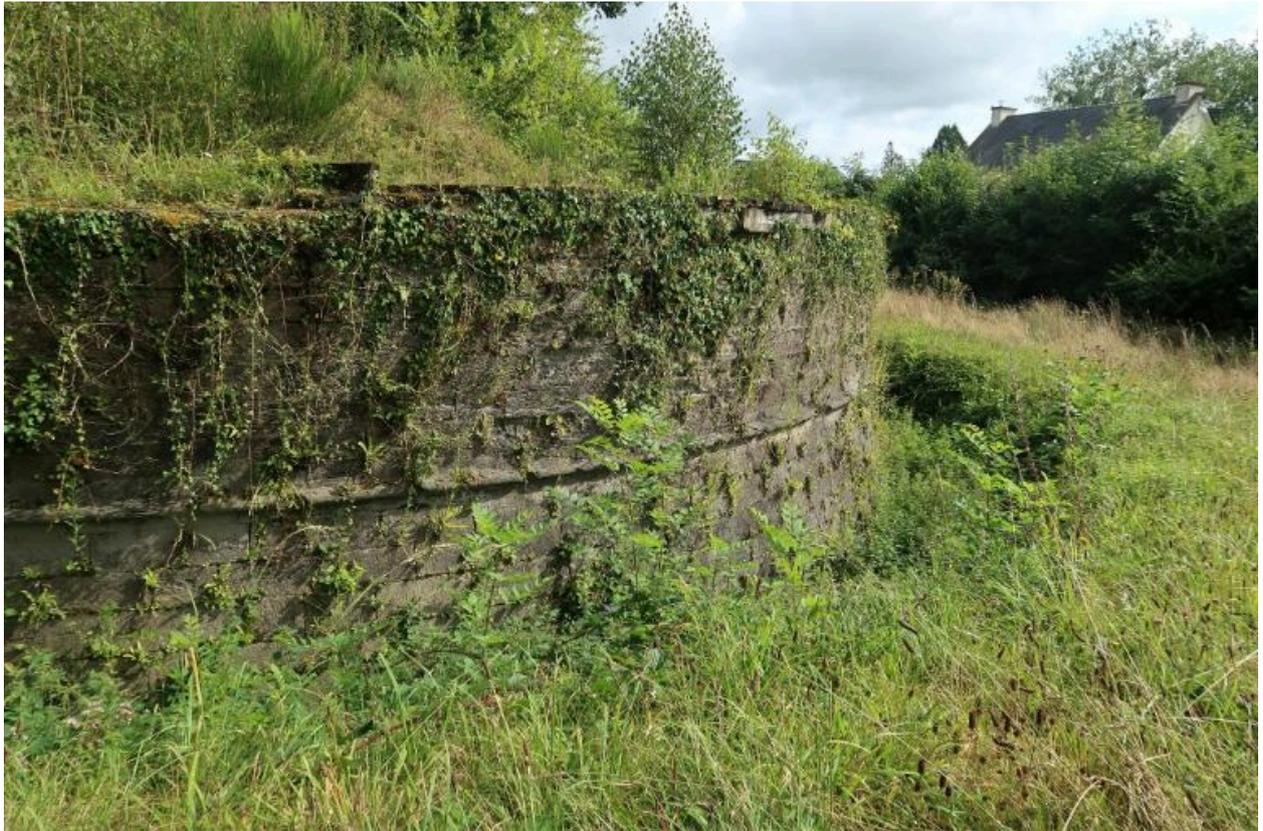
Vue de la tour sud. Elle présente un appareillage en pierre de taille avec bandeau mouluré

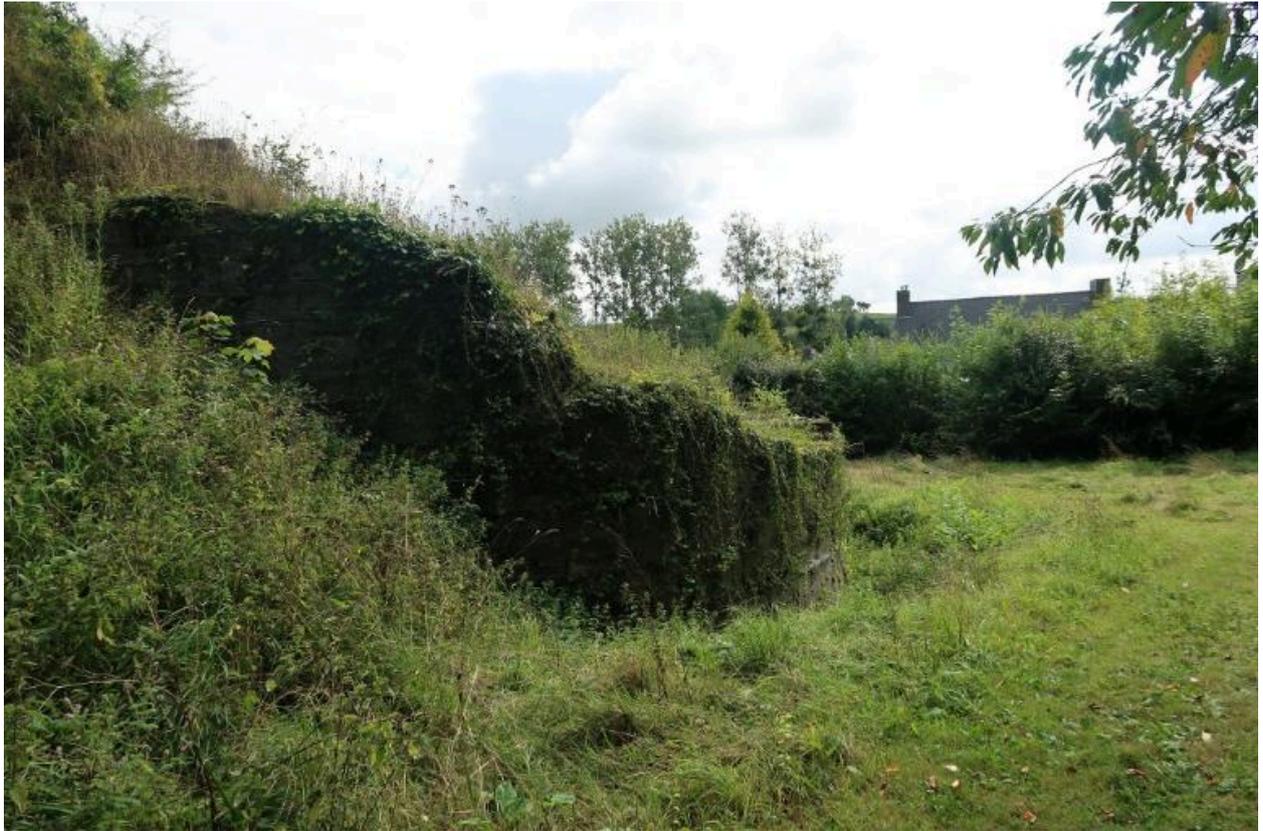
Vue de la tour sud : partie nord-ouest

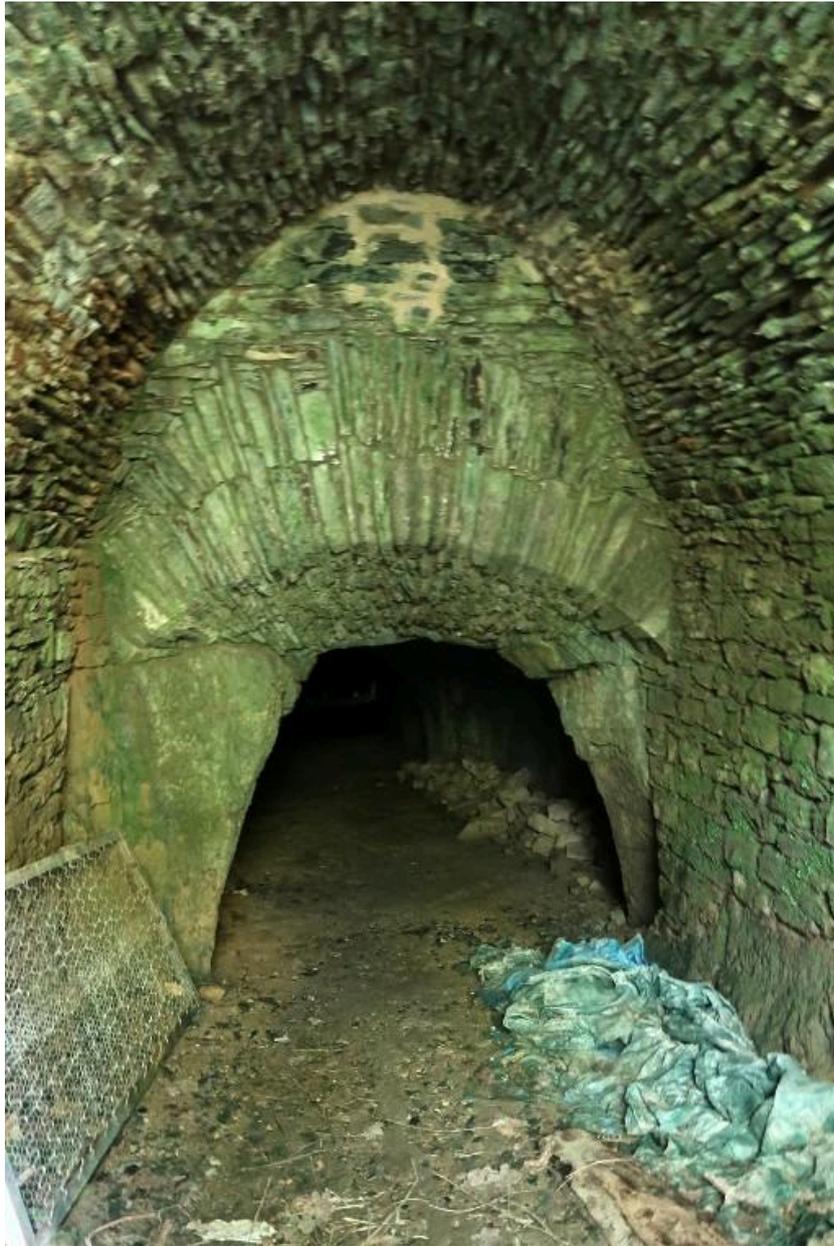
Vue de l'entrée du souterrain : arc en berceau s'appuyant sur le rocher et soutenant la voûte

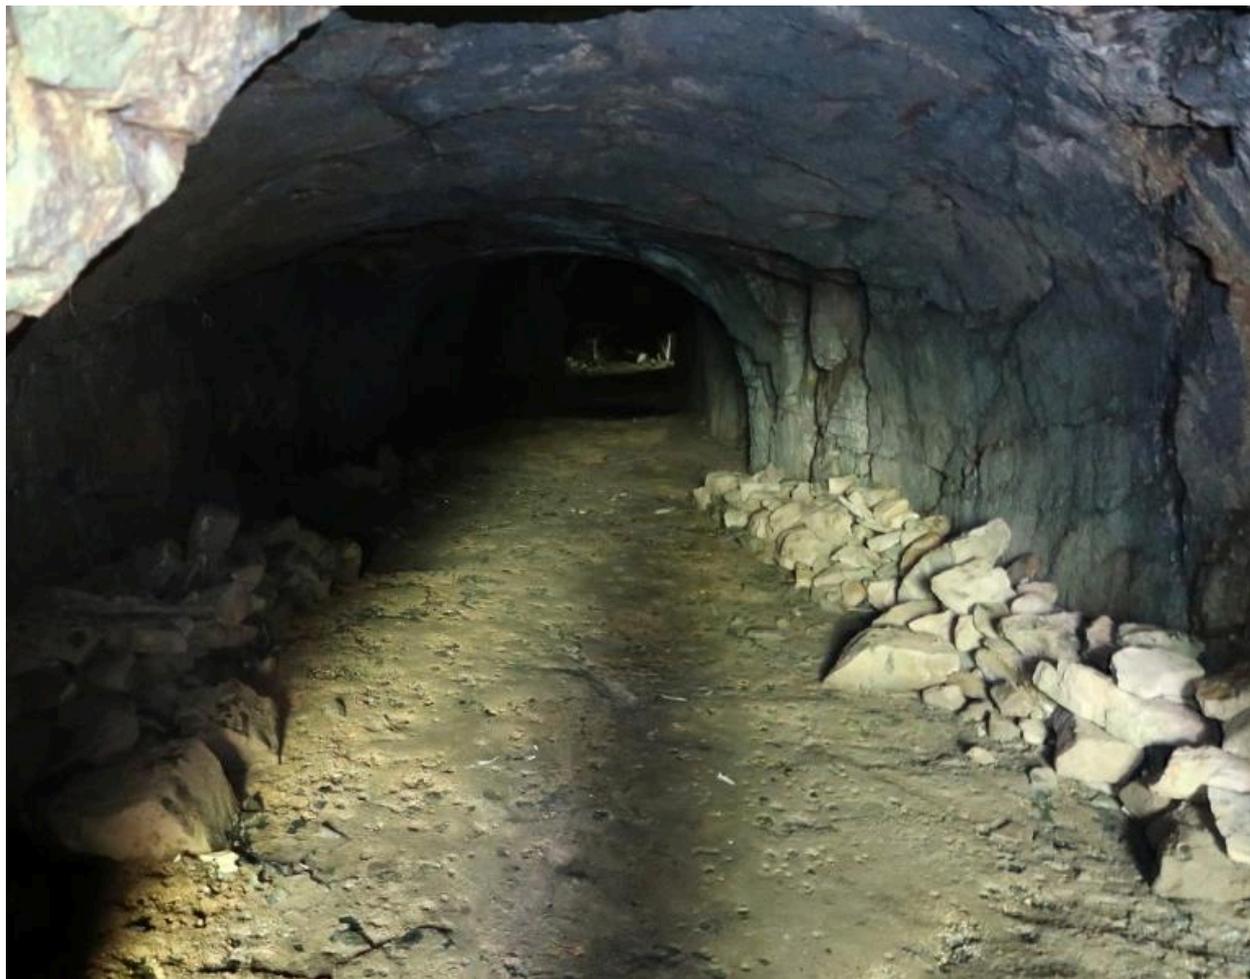
Vue du souterrain creusé dans le massif rocheux

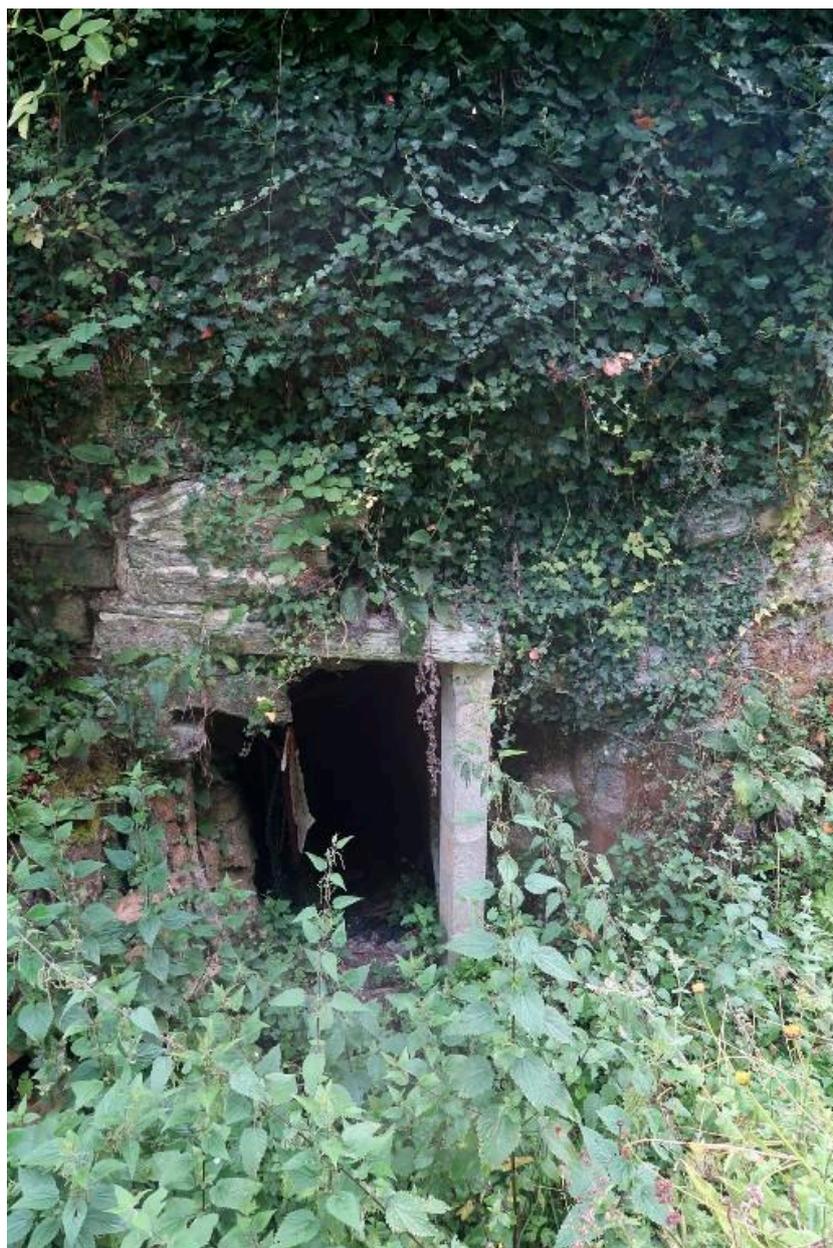
Vue de la poterne aménagée dans la tour ouest du châtelet. En mauvais état, sa maçonnerie est étayée par un poteau en béton armé

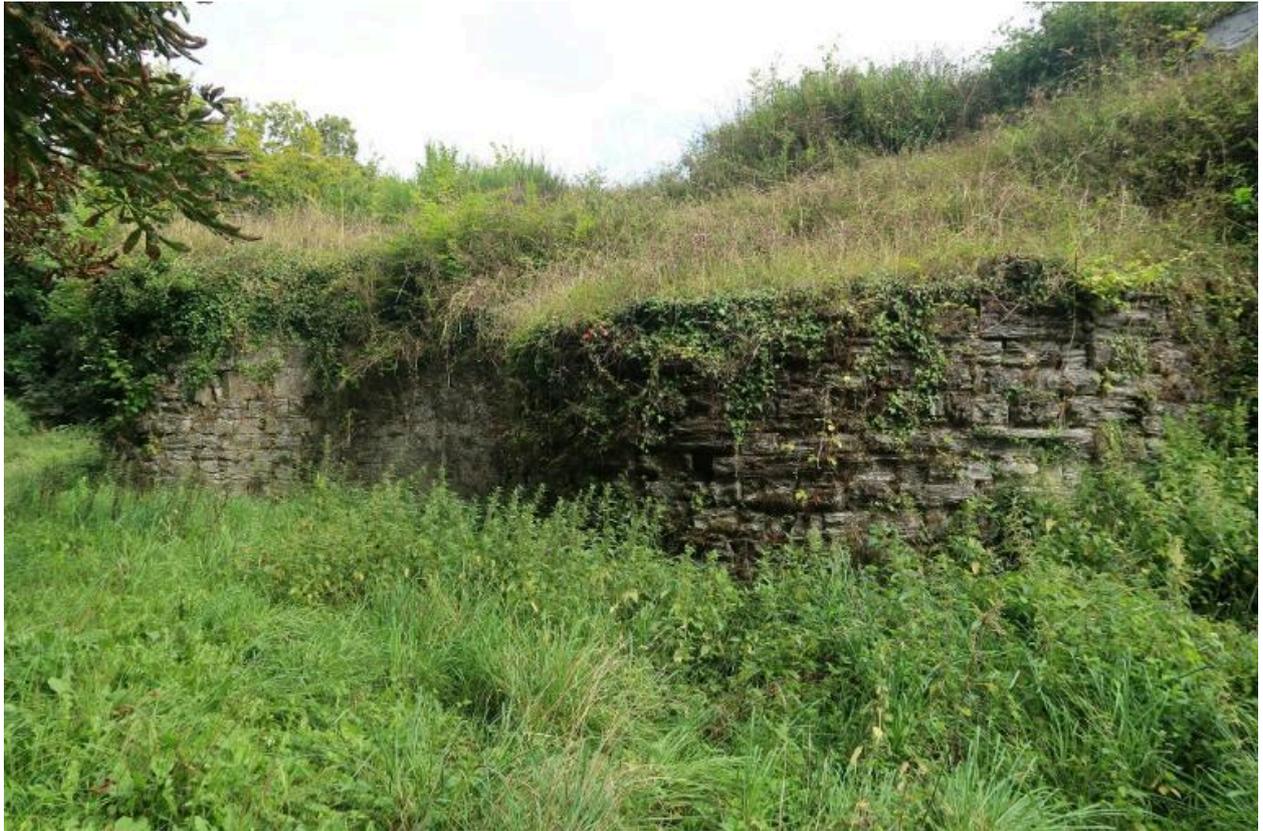
Vue du châtelet sur le front sud-ouest. Les deux tours sont envahies par la végétation. Cette partie du château semble montée en pierre de taille

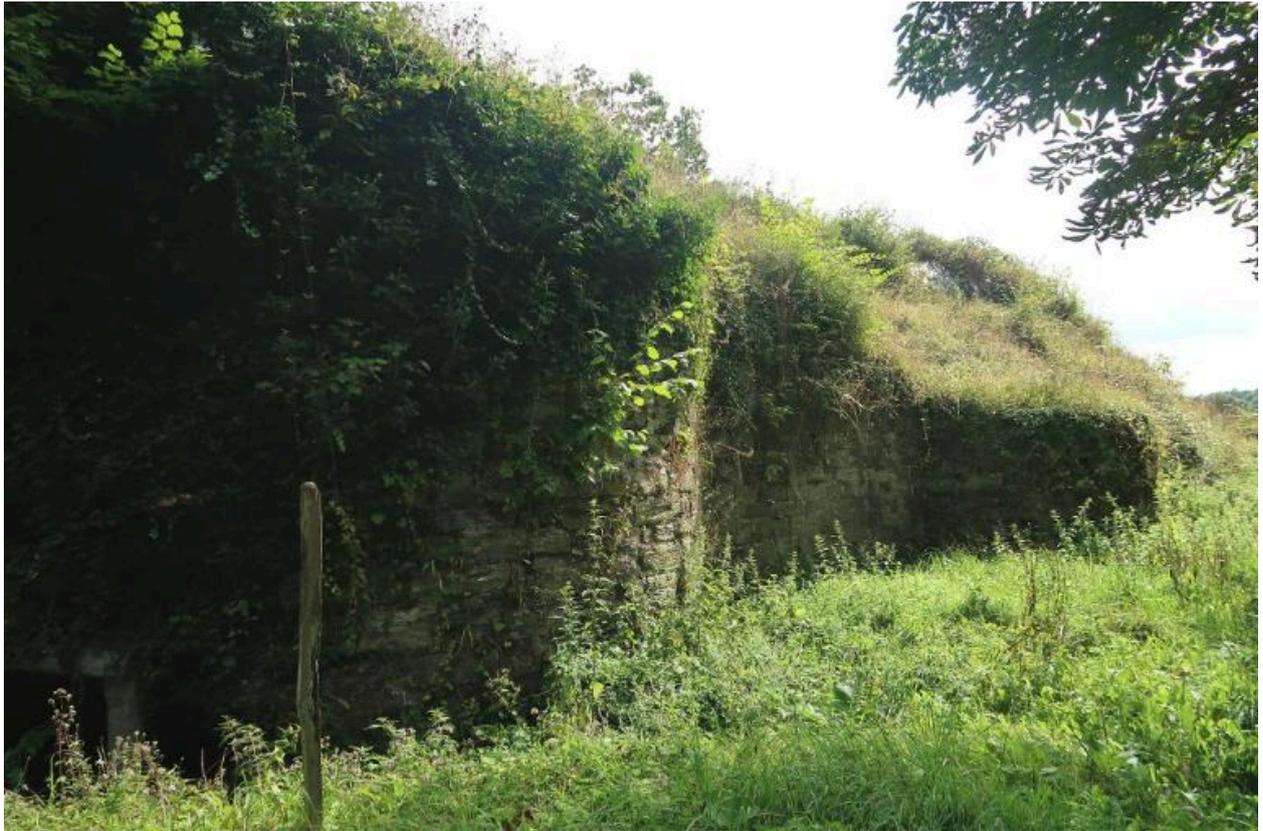
Vue du châtelet sur le front sud-ouest. Les deux tours sont envahies par la végétation. A l'extrême gauche, la poterne

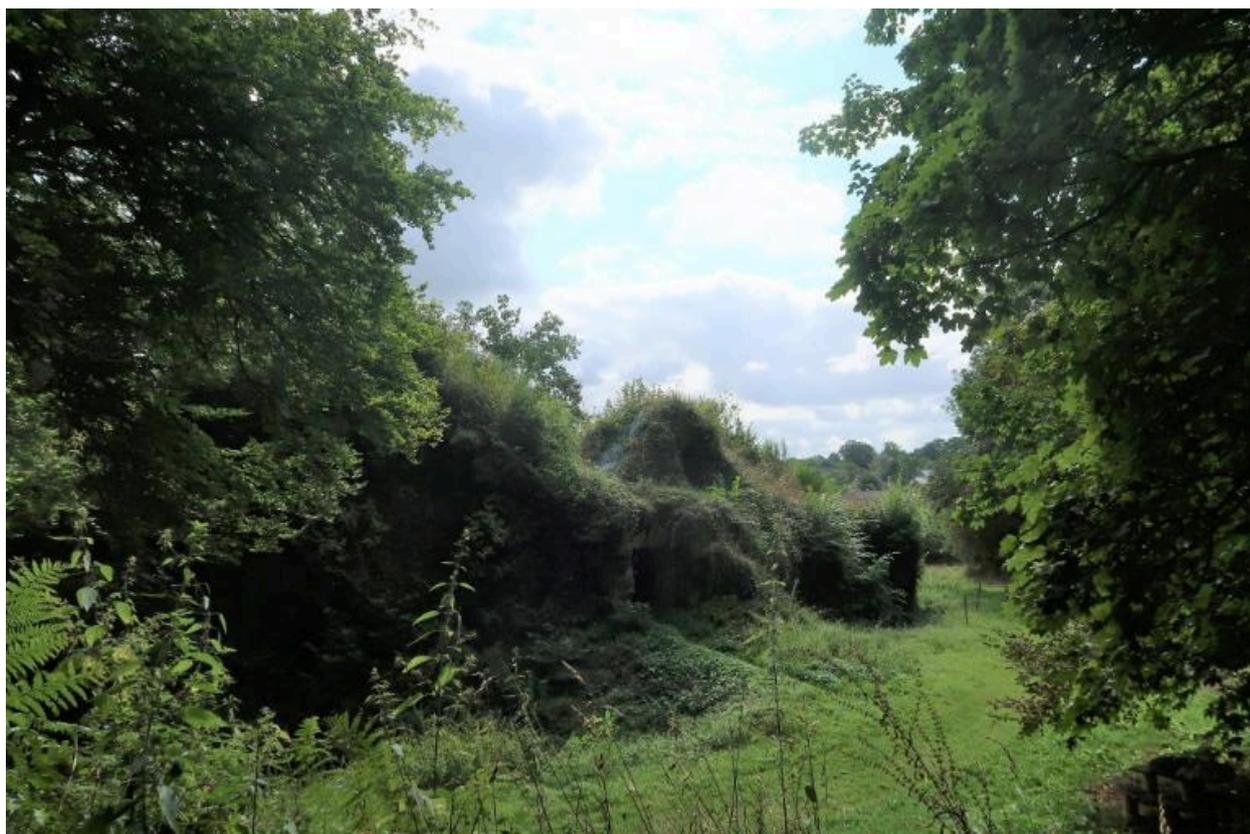
Vue de situation de la porterie ouest. Le front ouest du château est envahi par la végétation
