Bretagne, Côtes-d'Armor
La Chèze
rue du Château

Château de La Chèze (La Chéze)

Numéro de dossier : IA00132047

Dénomination : château fort, demeure

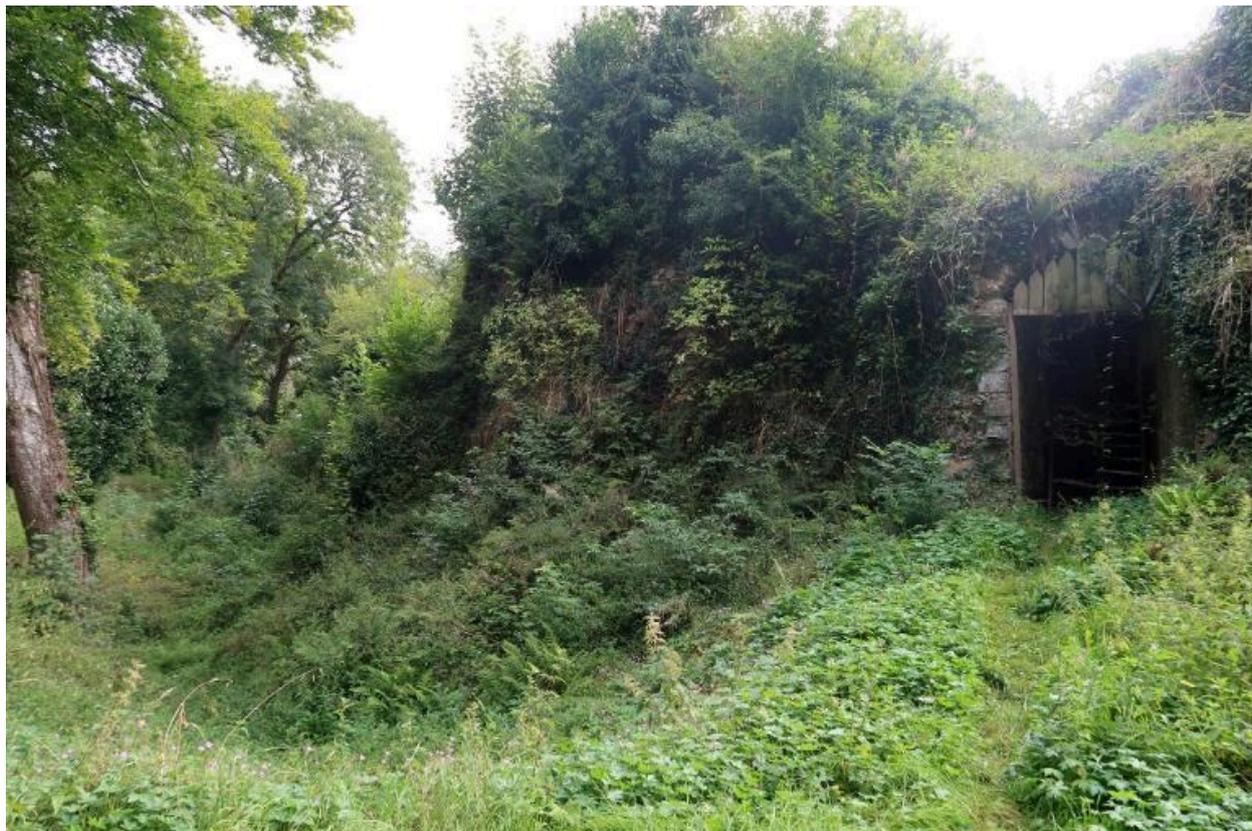
Vue de situation de la porterie ouest. Le front ouest du château est envahi par la végétation

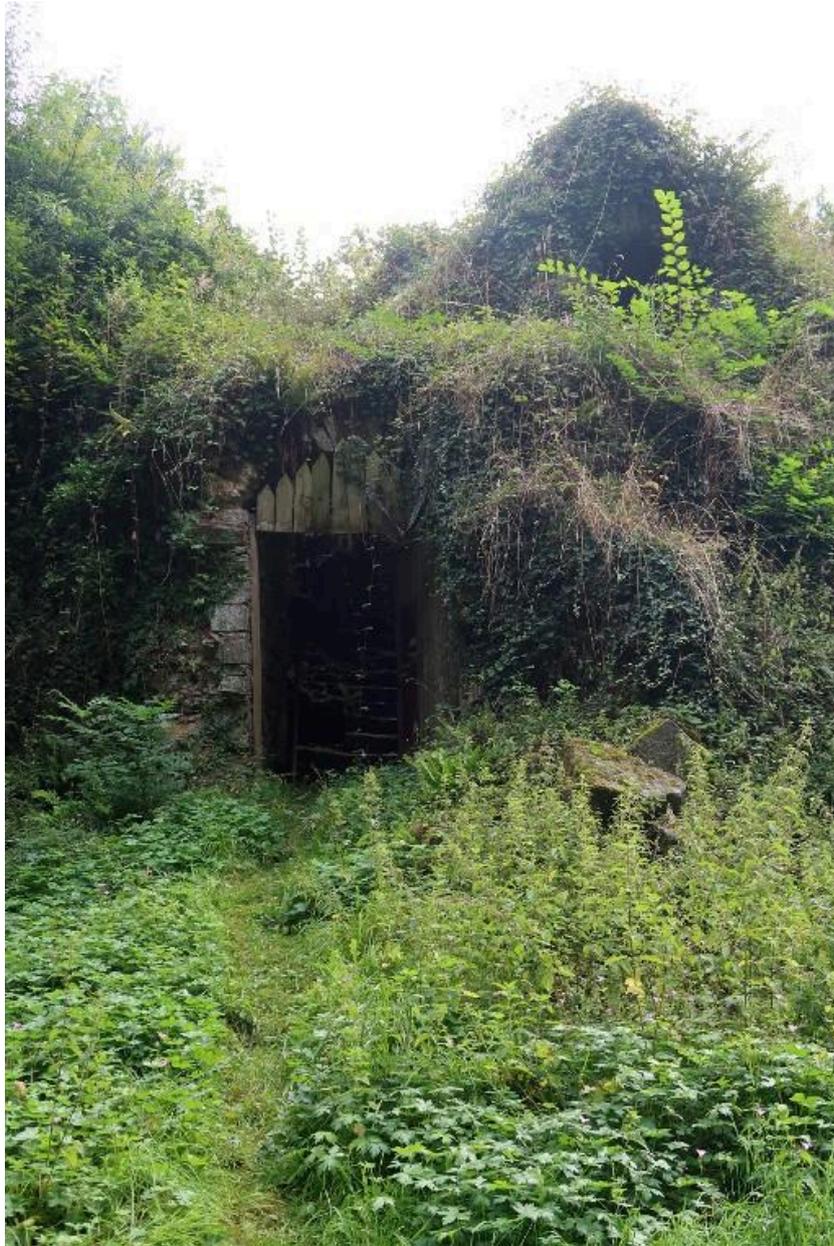
Vue de la porterie ouest. Le front ouest du château est envahi par la végétation

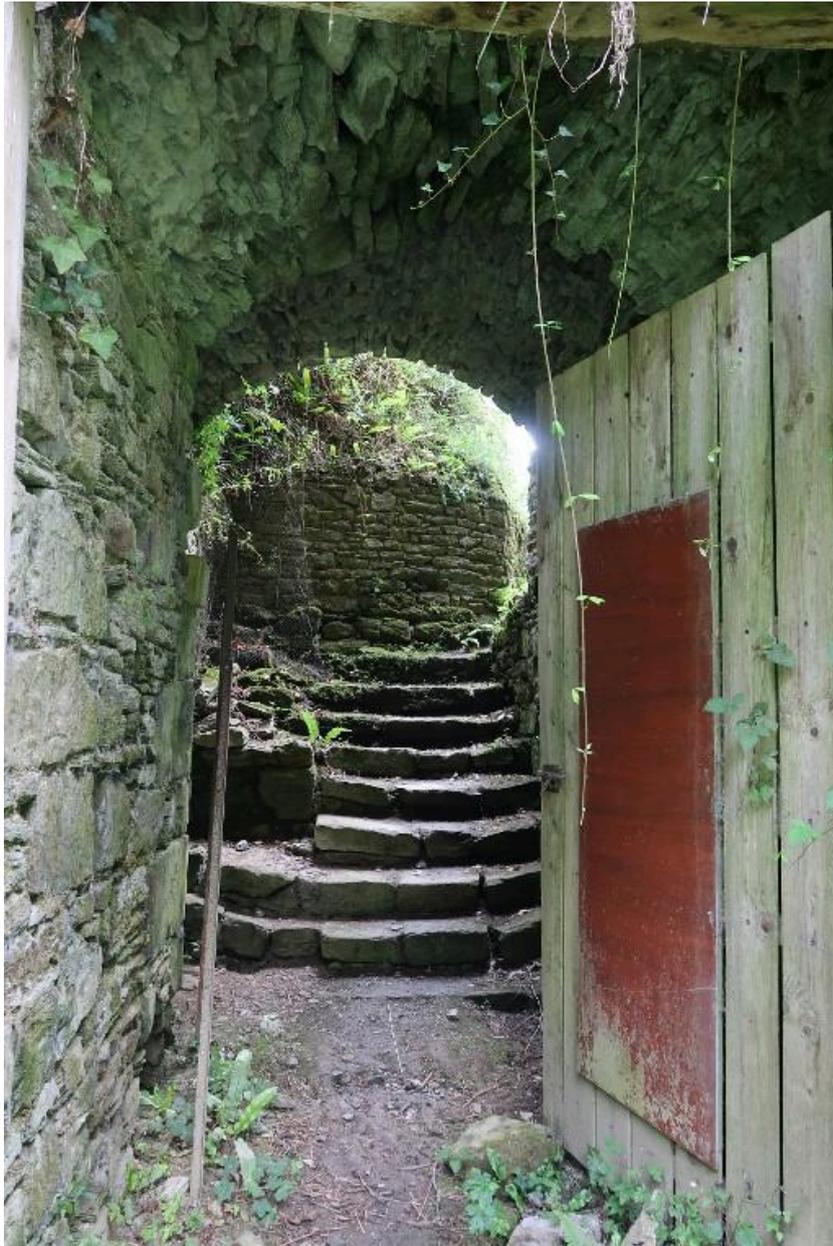
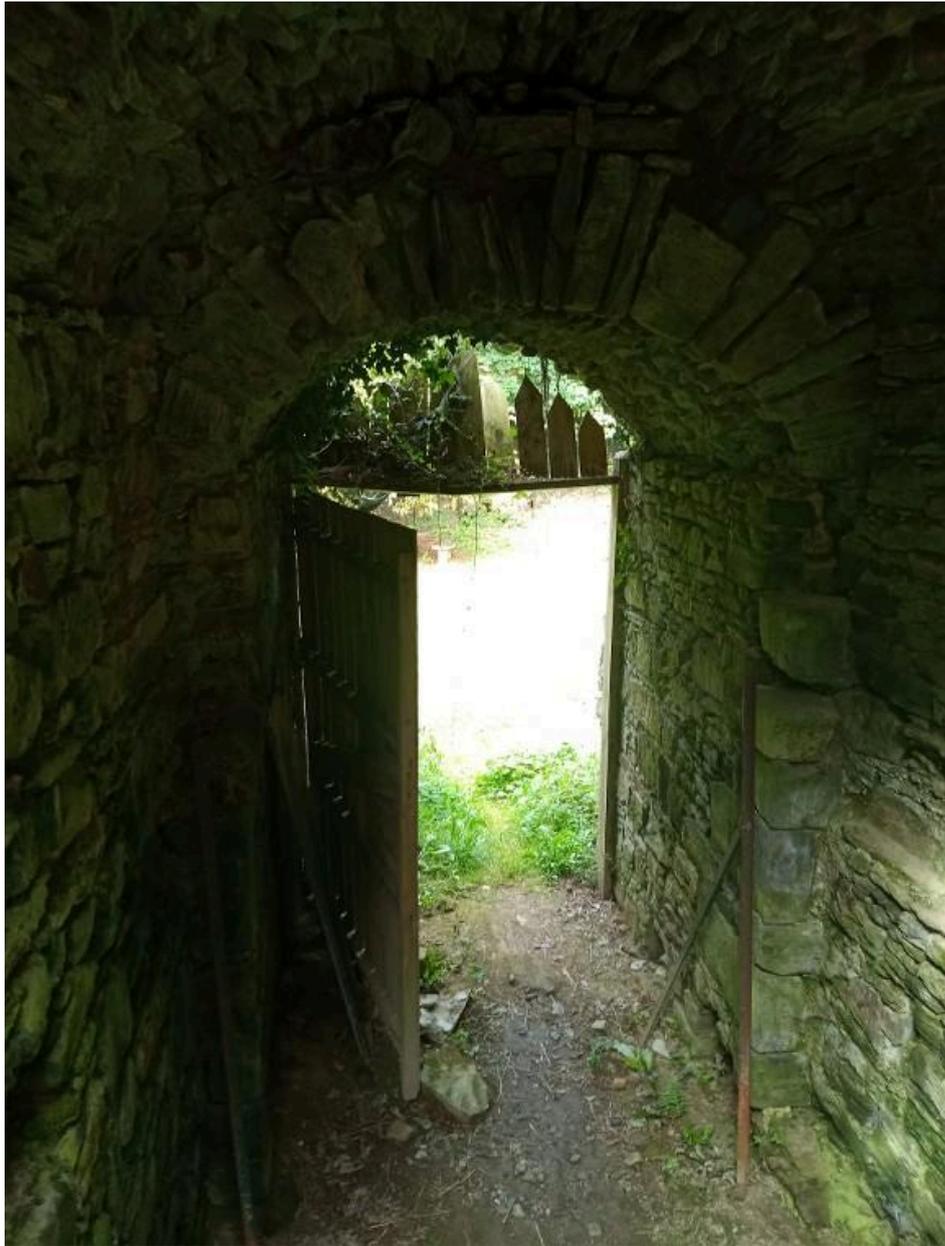
Vue de la porterie ouest : passage d'entrée et escalier

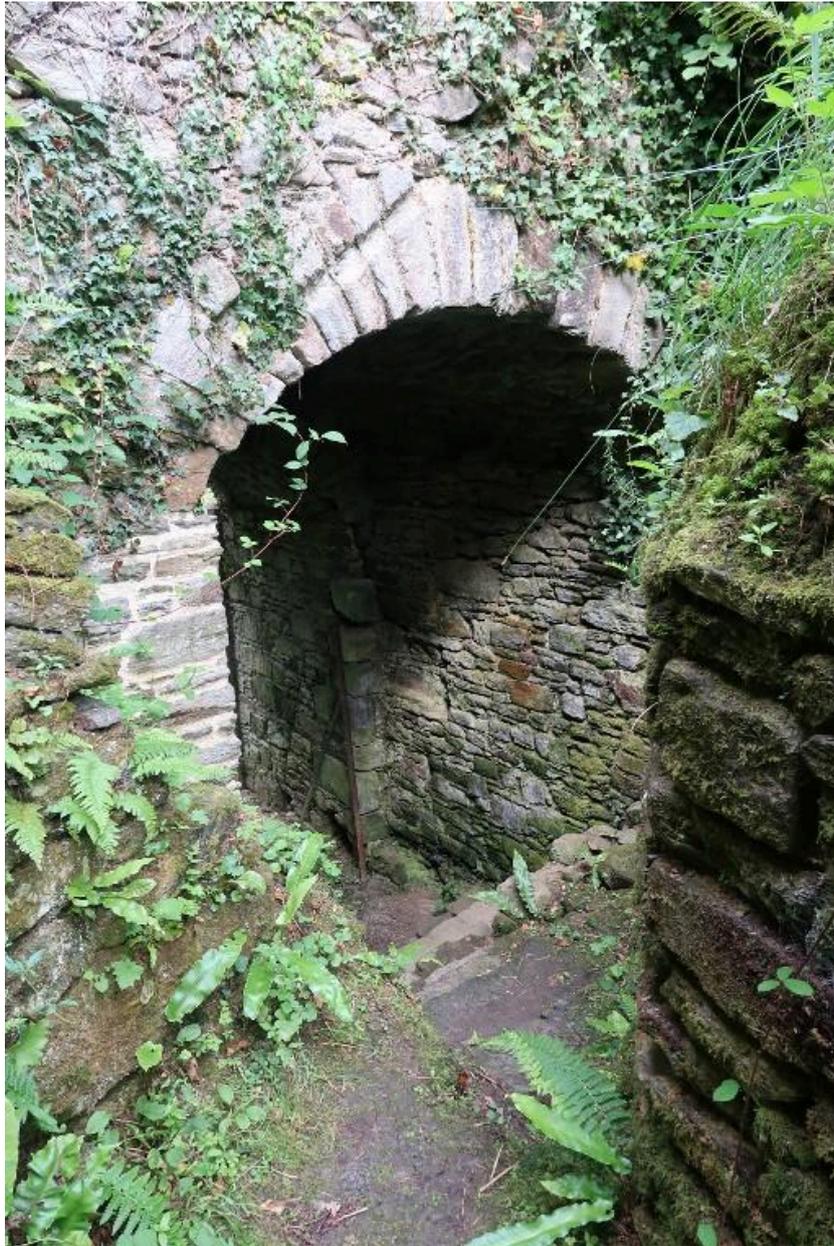
Vue de la porterie ouest : débouché de l'escalier

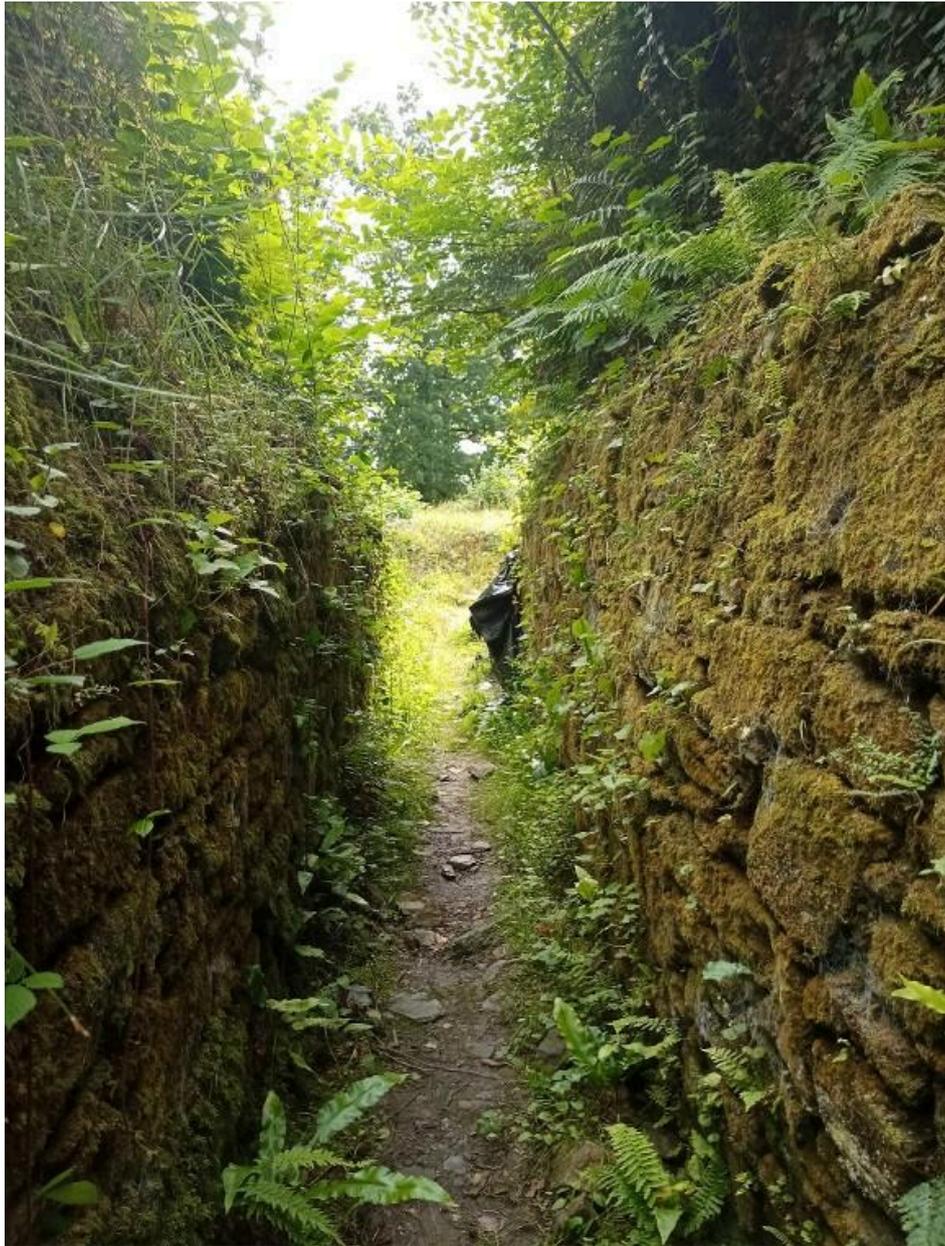
IVR53_20252210251NUCA

Vue de la porterie ouest : couloir

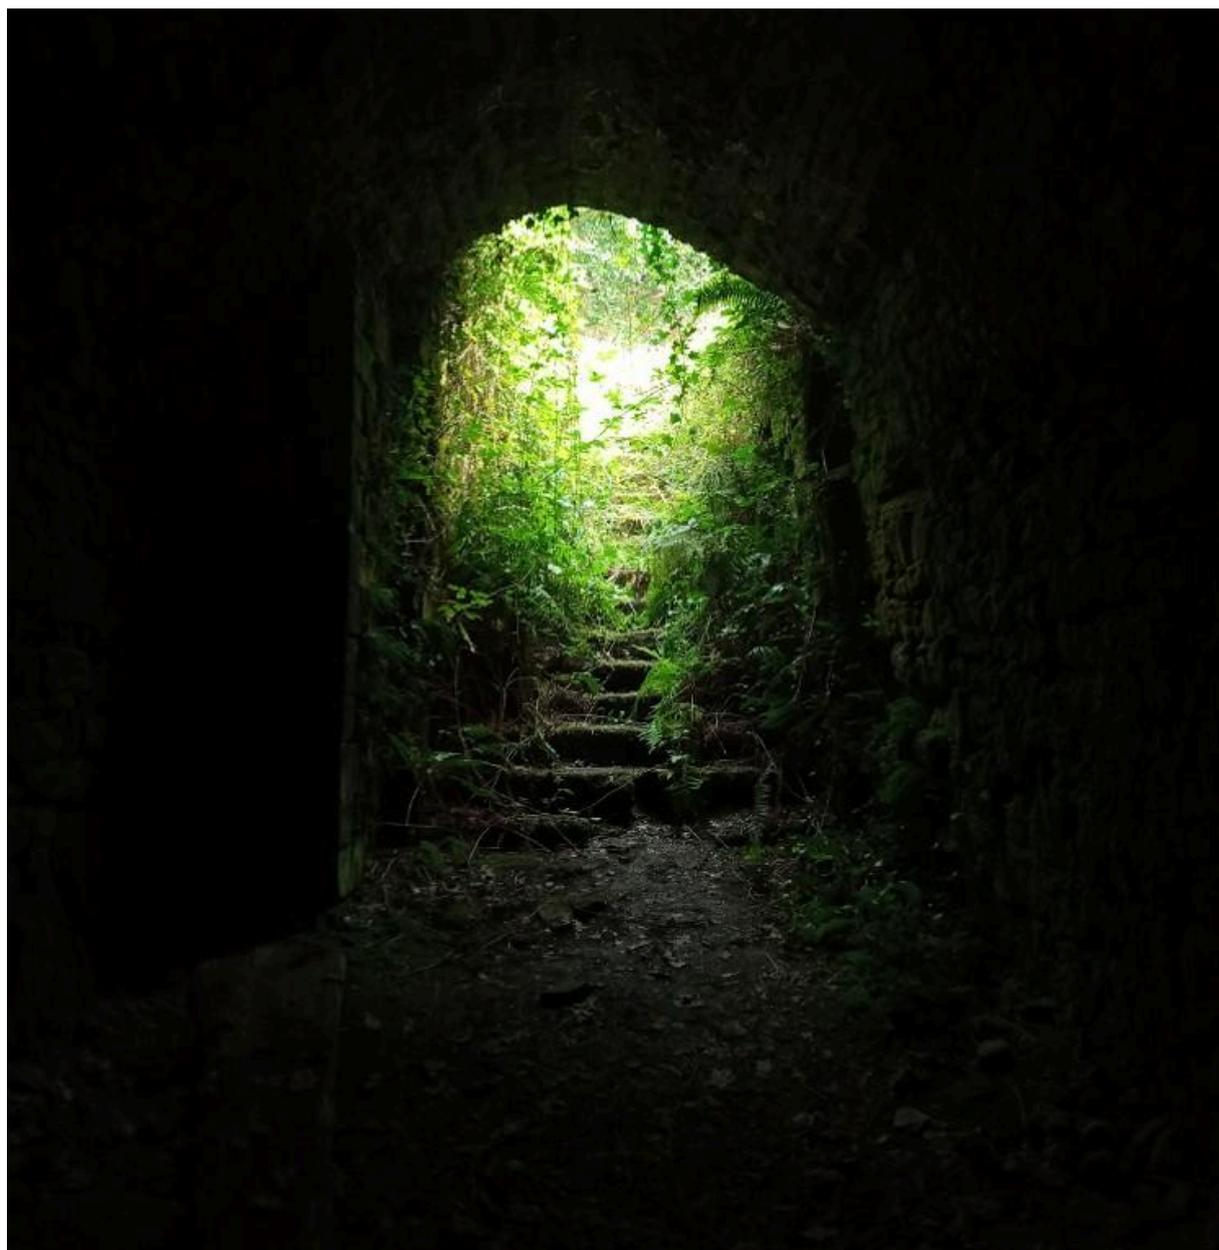
IVR53_20252210248NUCA

Vue du débouché du souterrain dans la cour ?
