## Digue-route de Postolonnec (Crozon)

Numéro de dossier : IA29004197

Cadre de l'étude : enquête thématique régionale Inventaire du patrimoine maritime de Crozon Roscanvel Camaret Clohars-Carnoët Larmor-Plage et Sené

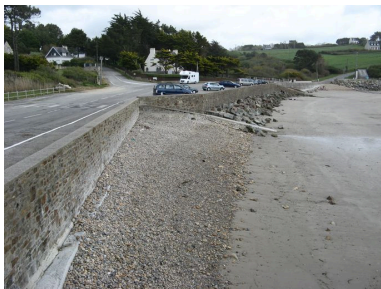
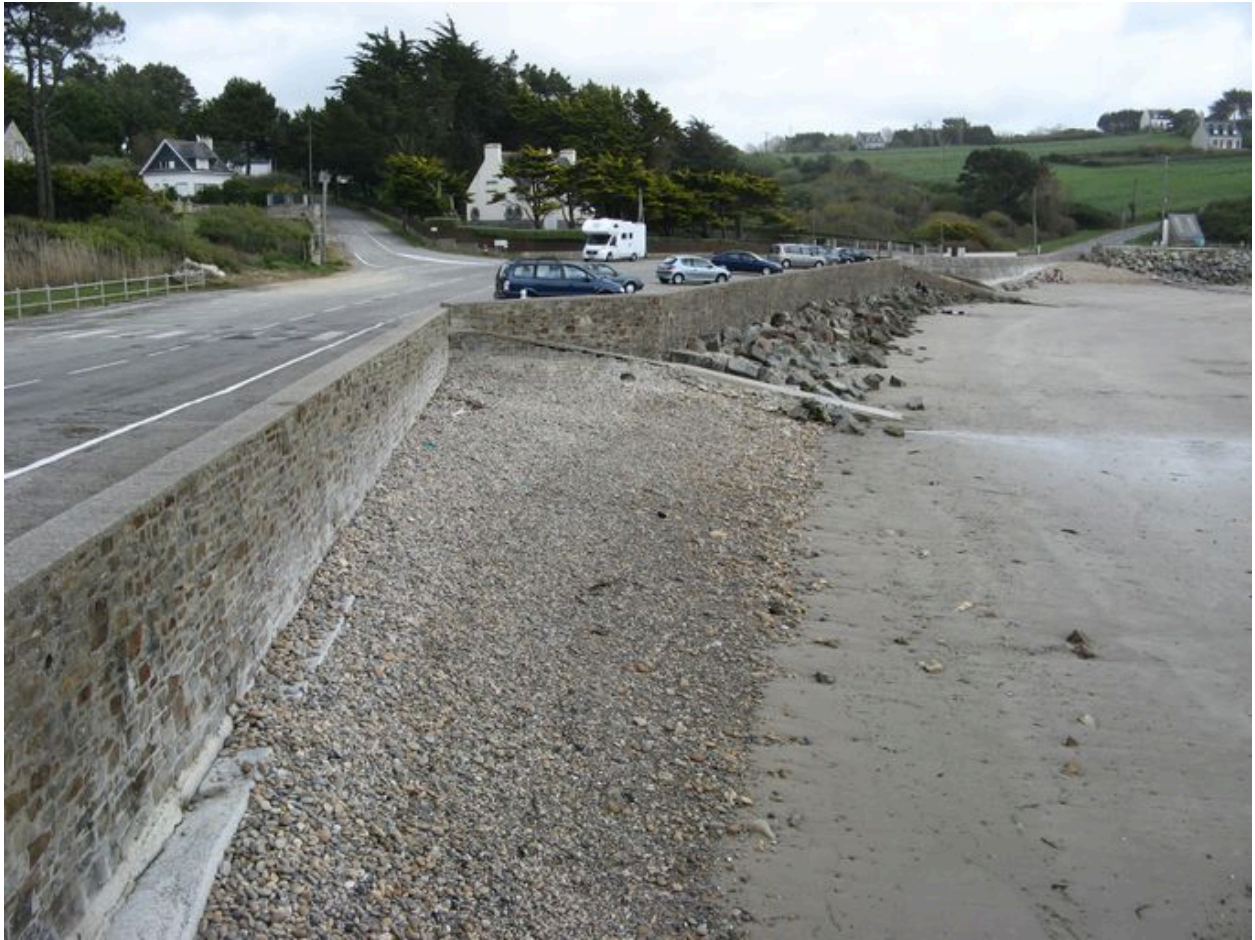
Vue générale de la digue-  
route de Postolonnec  
Phot. Guillaume Marie  
IVR53\_20082908329NUCA

Vue générale de la digue-route de Postolonnec

La digue-route de Postolonnec est un mur de soutènement d'une longueur de 220 m environ, d'une hauteur variant de 3 à 4 m. On distingue 2 tronçons d'époque différentes : mur avec moellons de petite taille à l'ouest, en blocs de ciment à l'est. Deux cales en ciment permettent de descendre sur la cale.

État de conservation : bon état

THPA	Protection contre l'érosion côtière
INGP	intérêt paysager et pittoresque
PING	Le mur littoral de cette digue-route illustre la volonté ancienne de remédier à l'érosion côtière.
RECO	Veiller à ce que les interventions ponctuelles ne dénaturent pas le parement en pierres de taille apparentes de la partie occidentale du mur et limiter les colmatages d'urgence à l'aide de ciment qui pourraient peu à peu créer une situation irréversible.
