Infirmierie du lycée Paul Sérusier, avenue Waldkappel (Carhaix-Plouguer)

Numéro de dossier : IA29133506

Cadre de l'étude : enquête thématique régionale Inventaire du patrimoine des lycées de Bretagne

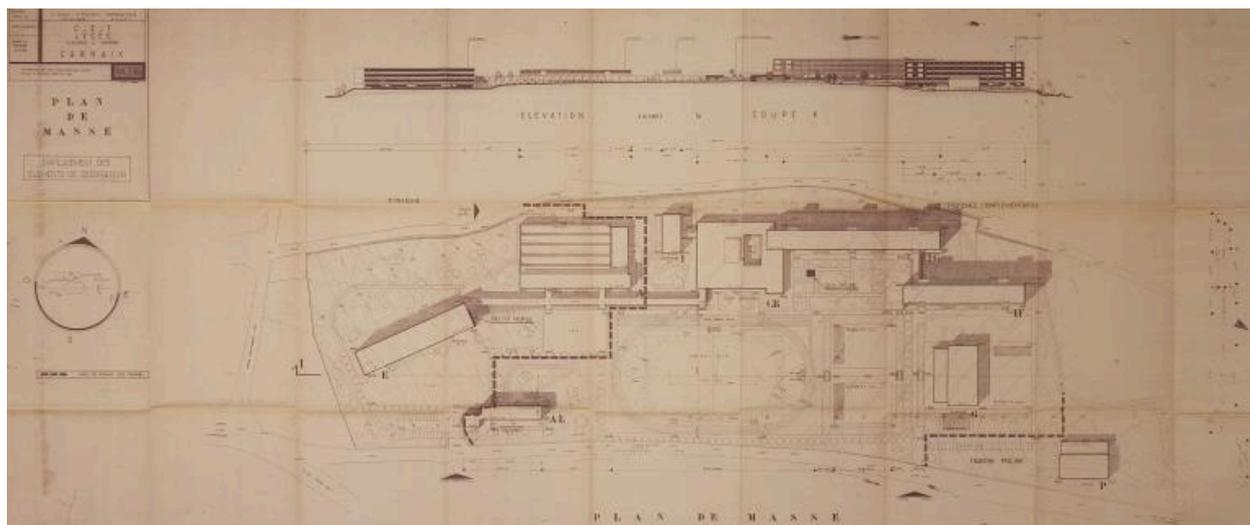
"C.E.T. Lycée classique et moderne. Carhaix. Plan de masse. Emplacement des éléments de décoration." Juin 1964, modifié le 2 novembre 1965. Au centre de la parcelle, au nord, d'orientation nord-sud : l'infirmierie.

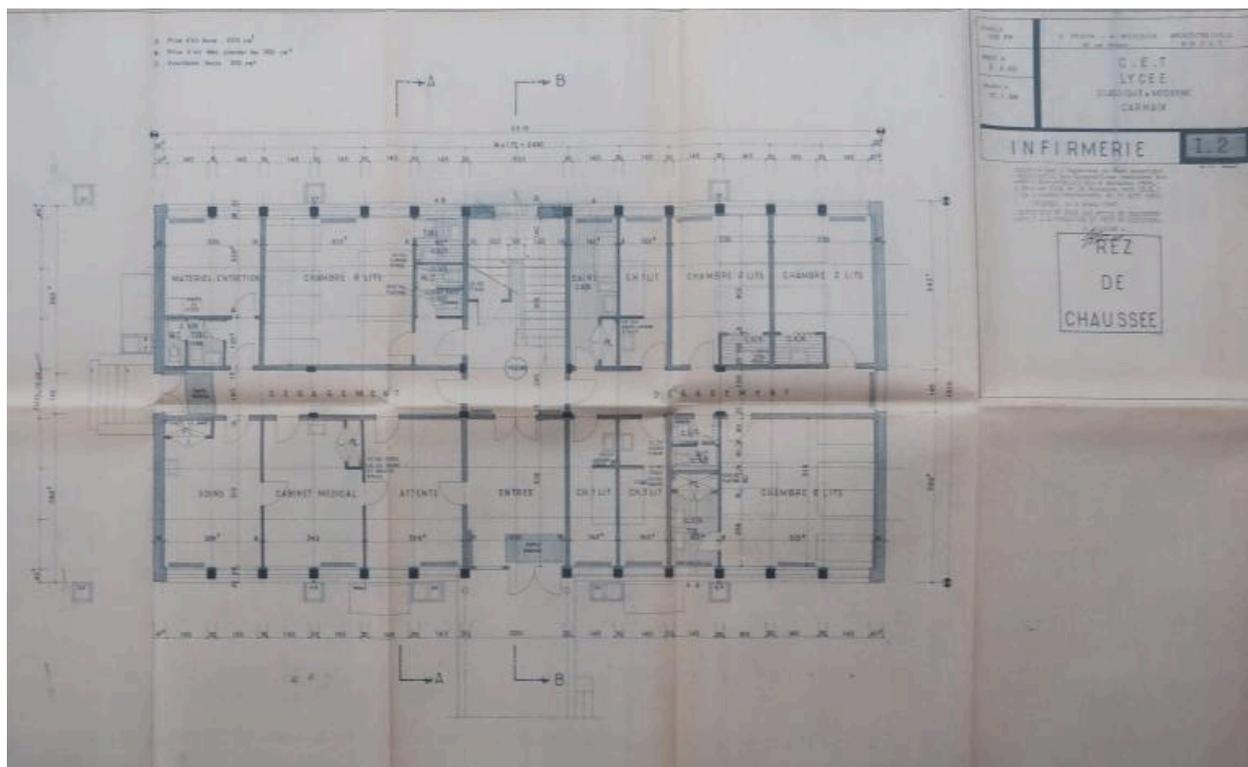
Plan du rez-de-chaussée, H. Péron et A. Weisbein, architectes, modifié le 17/01/1966.

Le rez-de-chaussée comportait, au sud, une salle de soin, le cabinet médical, une salle d'attente, une chambre de six lits et sa salle d'eau. Dans sa moitié nord étaient implantées une chambre de 6 lits, deux de deux lits, et trois d'un seul lit, ainsi que leurs salles d'eau, WC et une salle de bain collective. Les 19 lits de ce niveau étaient dédiés aux garçons.

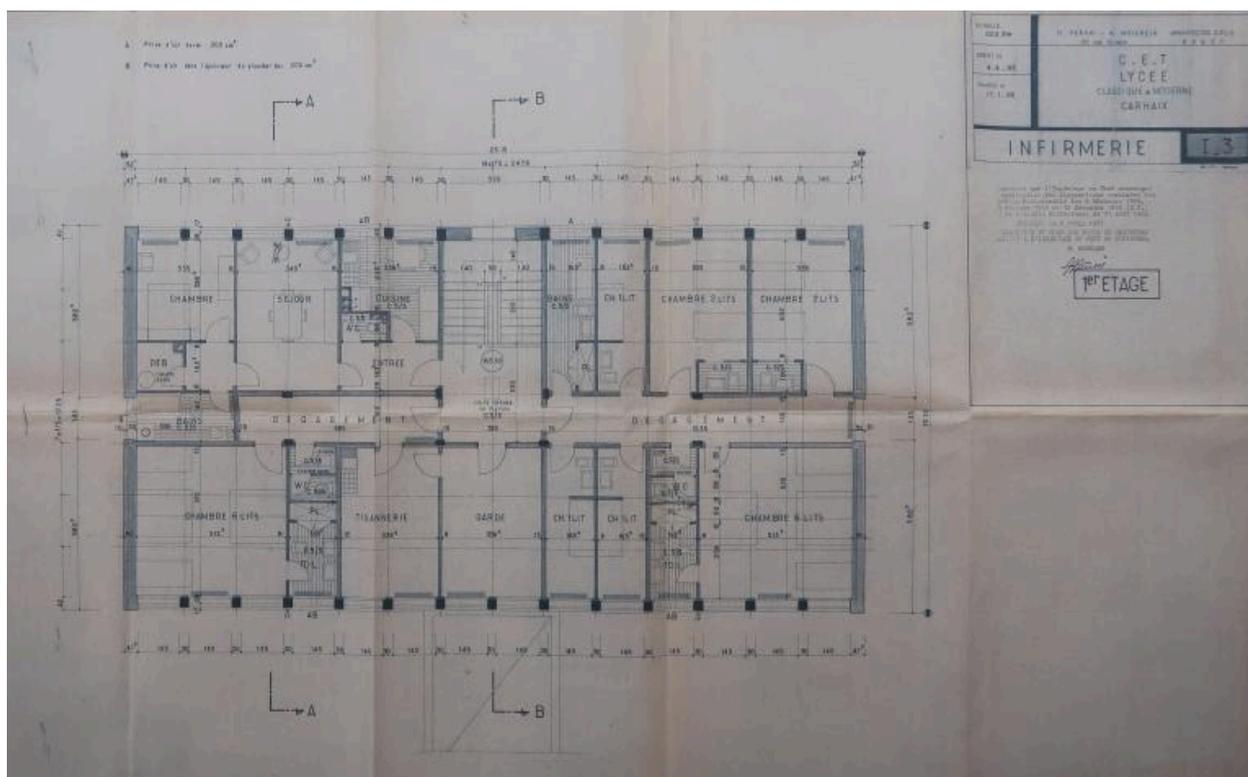
Plan du 1er étage, H. Péron et A. Weisbein, architectes, modifié le 17/01/1966.

La présence de bidets, au premier étage, indique en effet que c'était celui des filles. Il comportait également 19 lits répartis, comme au rez-de-chaussée, entre chambres de six lits, deux lits et un lit. Ce niveau abritait un appartement de fonction, d'une seule chambre, dédié à l'infirmière, une tisanerie ainsi que la salle de garde, équipée entre autres d'un tableau de sonnerie et d'un tableau de veilleuses.

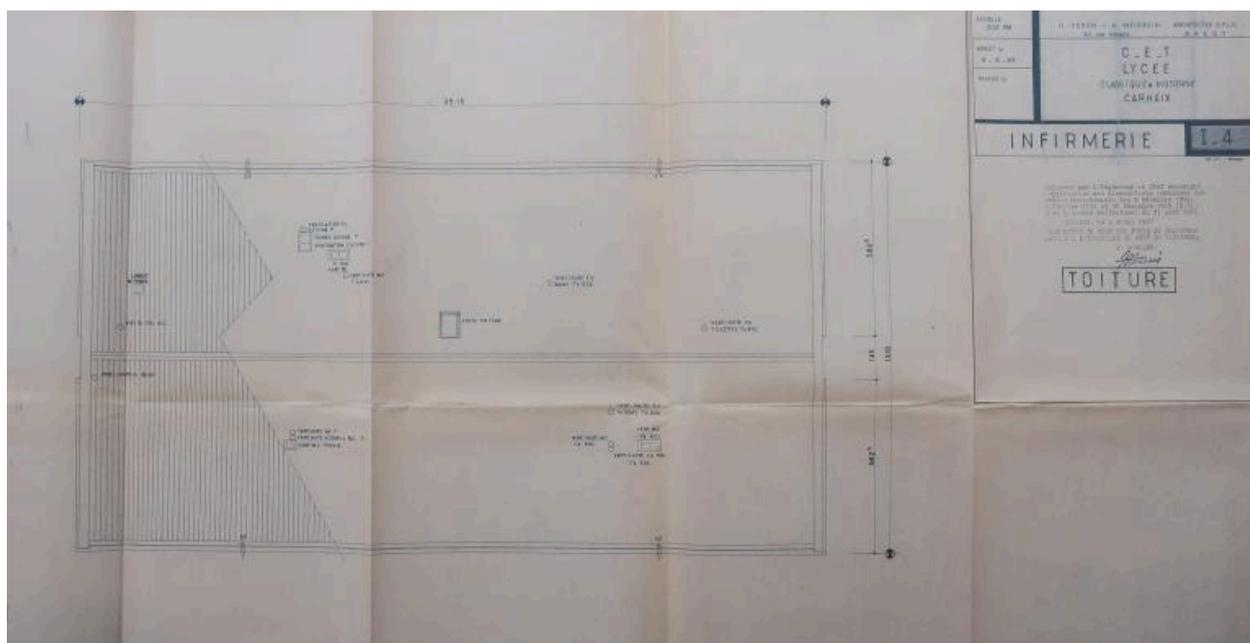
Plan de la toiture, H. Péron et A. Weisbein, architectes, 08/06/1965.

Comme la plupart des autres bâtiments du lycée, son ossature était en béton armé, apparente en façade. Les allèges, également en béton armé, étaient recouvertes de mosaïque de grès, les menuiseries extérieures, en Sipo, et la toiture couverte de bacs, en aluminium.

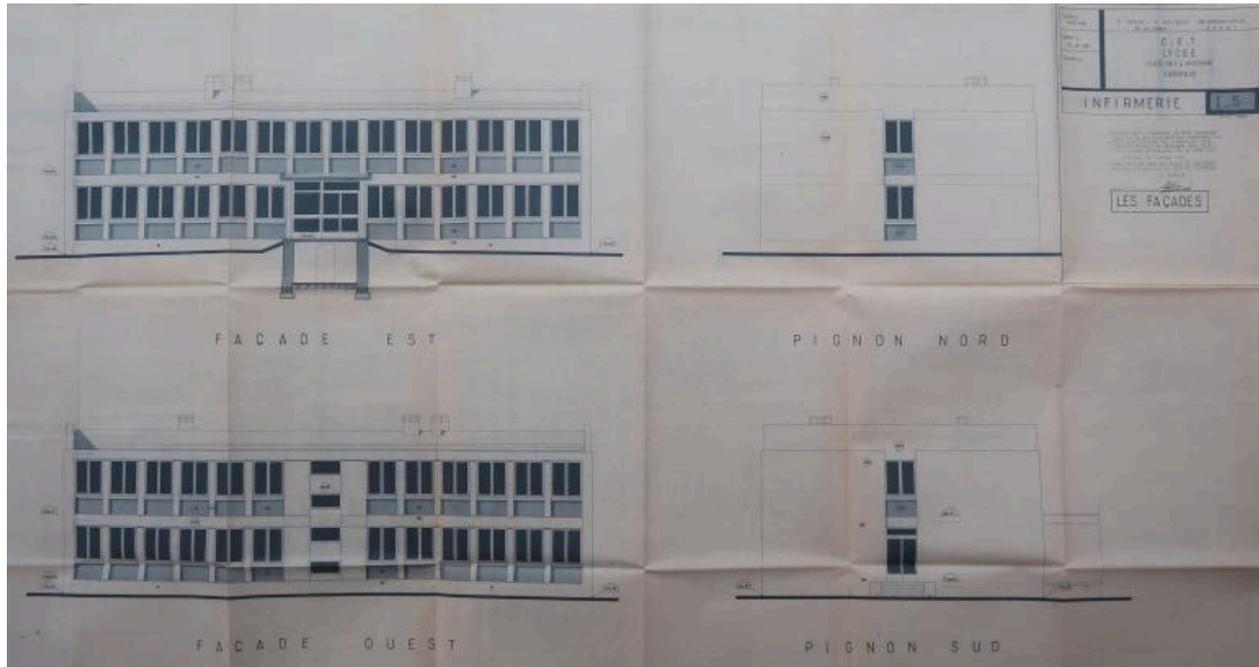
Elévations des façades. H. Péron et A. Weisbein, architectes, 15/06/1965.

Les pignons étaient enduits de ciment, et non recouverts de granite.

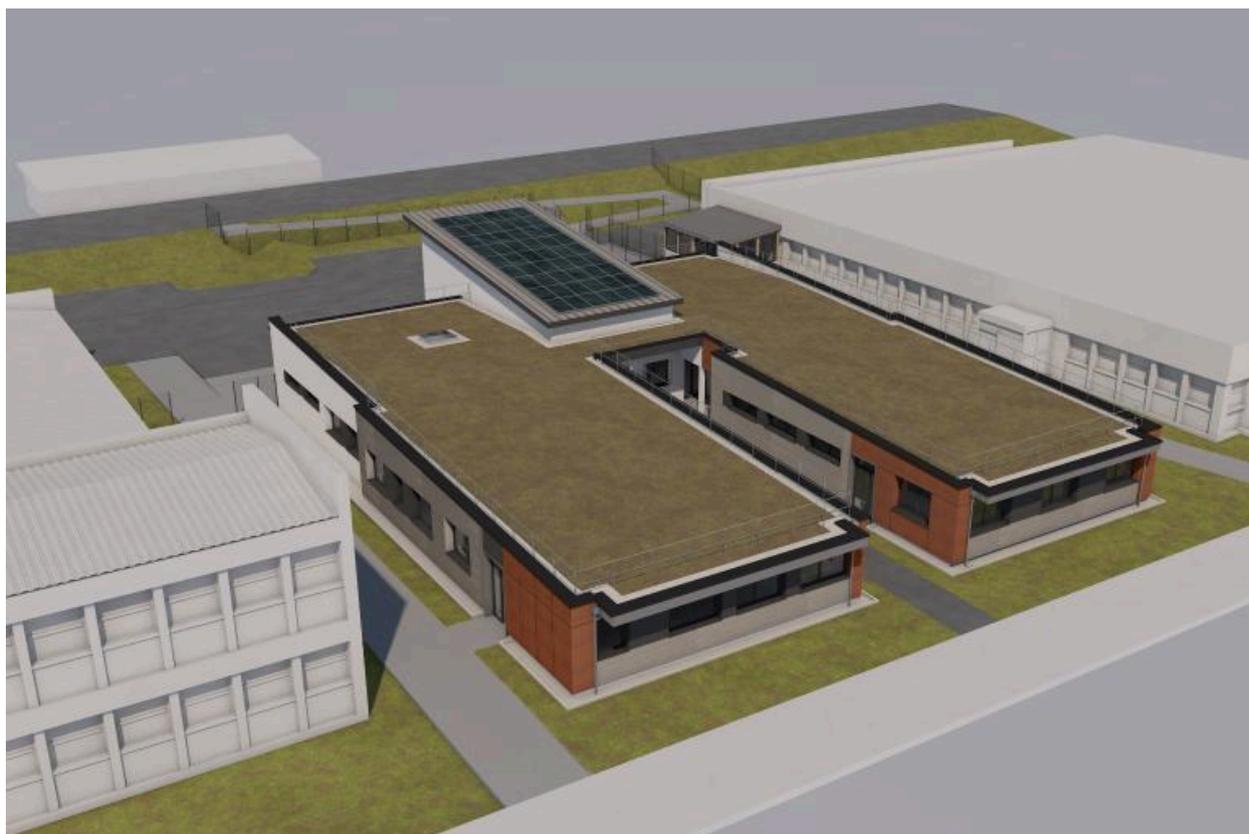
Dessin d'architectes : nouvelle infirmerie et locaux agents, vue 3D (Atelier Trois-Architectes, 2022). NB : la galerie couverte n'a pas été intégrée sur cette vue.

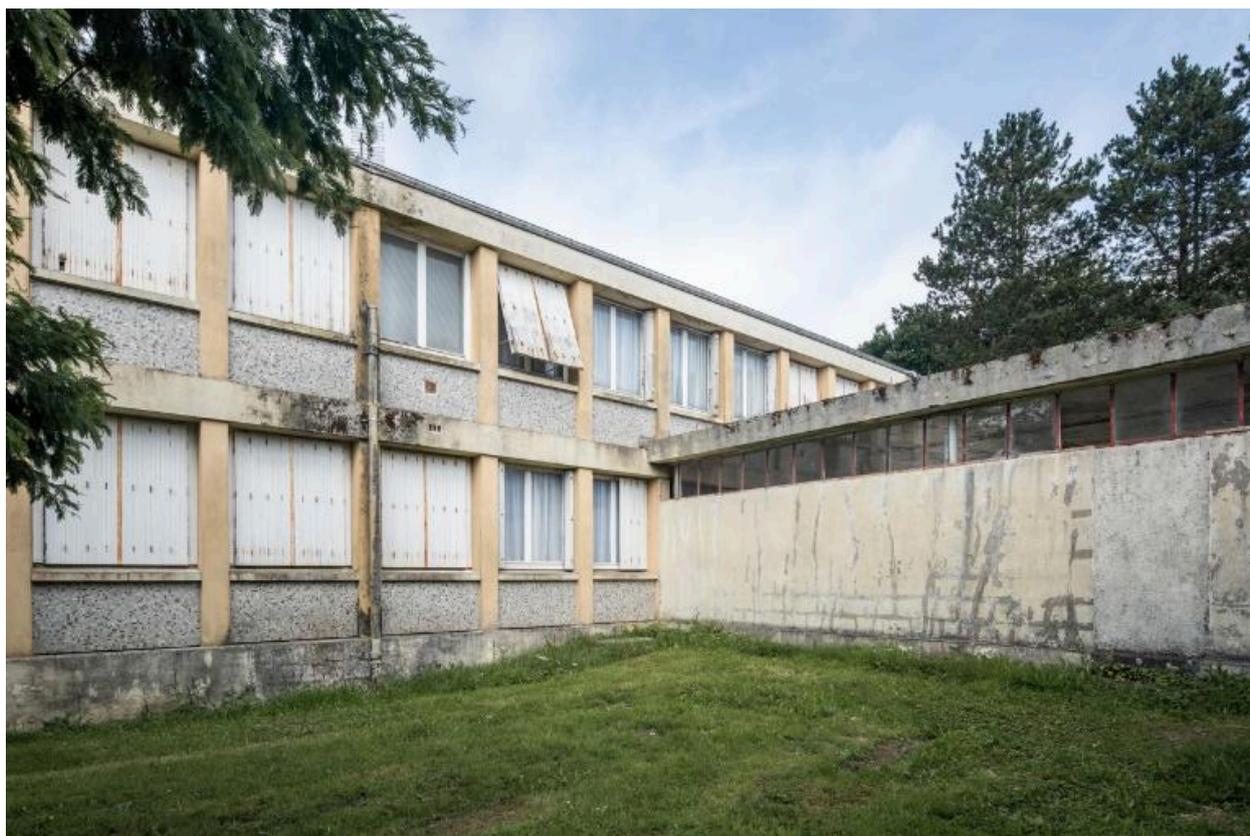
L'entrée était située au centre de la façade est, au débouché de la galerie couverte qui reliait l'infirmierie au service de restauration et aux internats. Elle était accessible au sud depuis la cour, par une entrée secondaire, au centre du pignon.

Façade est et galerie de liaison entre l'infirmierie et le service de restauration.

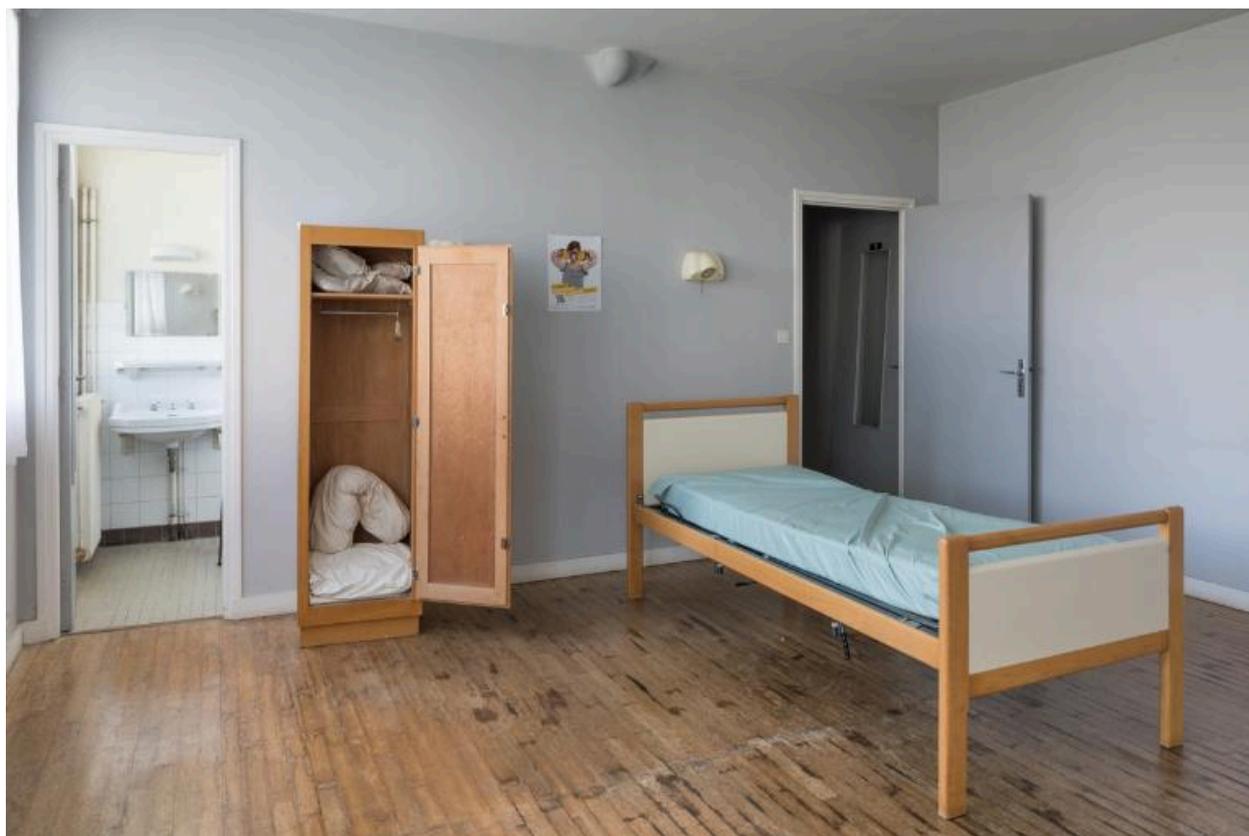
Chambre collective, initialement de six lits. Au dessus du lit, une applique holophane fournissant un éclairage individuel.

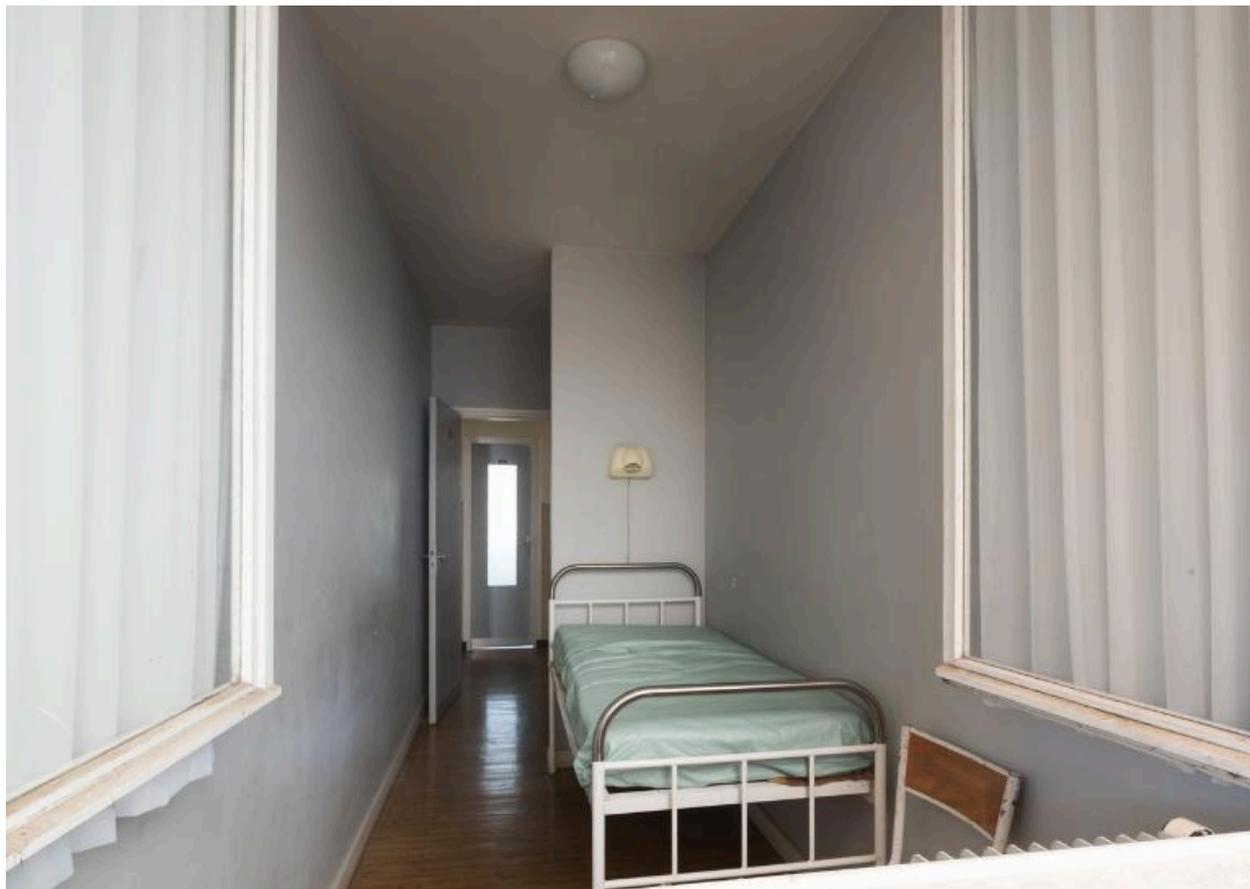
Chambre individuelle, occupant une trame d'1,75 m. Salle d'eau et accès au couloir dans le prolongement.

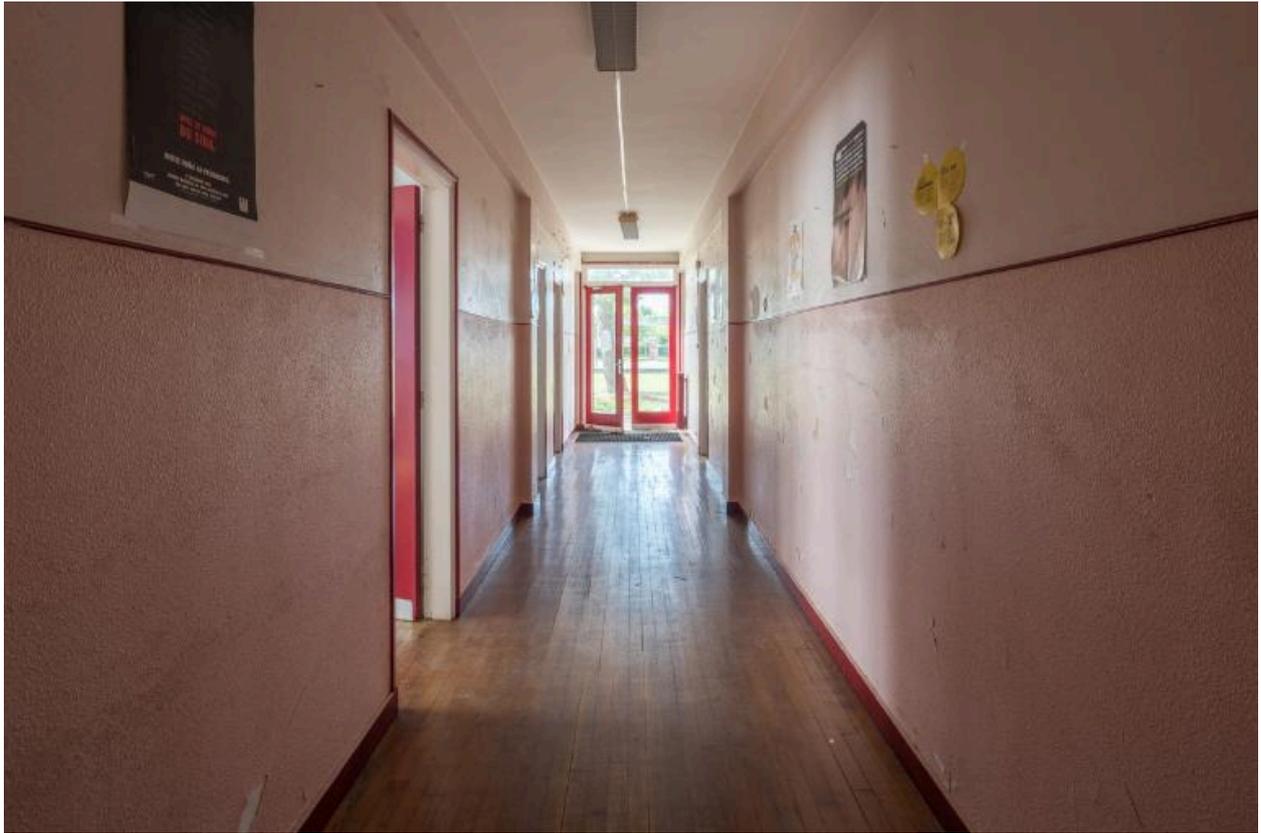
Un dégagement central desservait les chambres et autres locaux du rez-de-chaussée. L'étage était accessible grâce à un escalier dans-œuvre, situé côté ouest, au milieu du bâtiment.

Dégagement central de desserte des différentes pièces. Au fond : l'entrée de l'infirmierie.

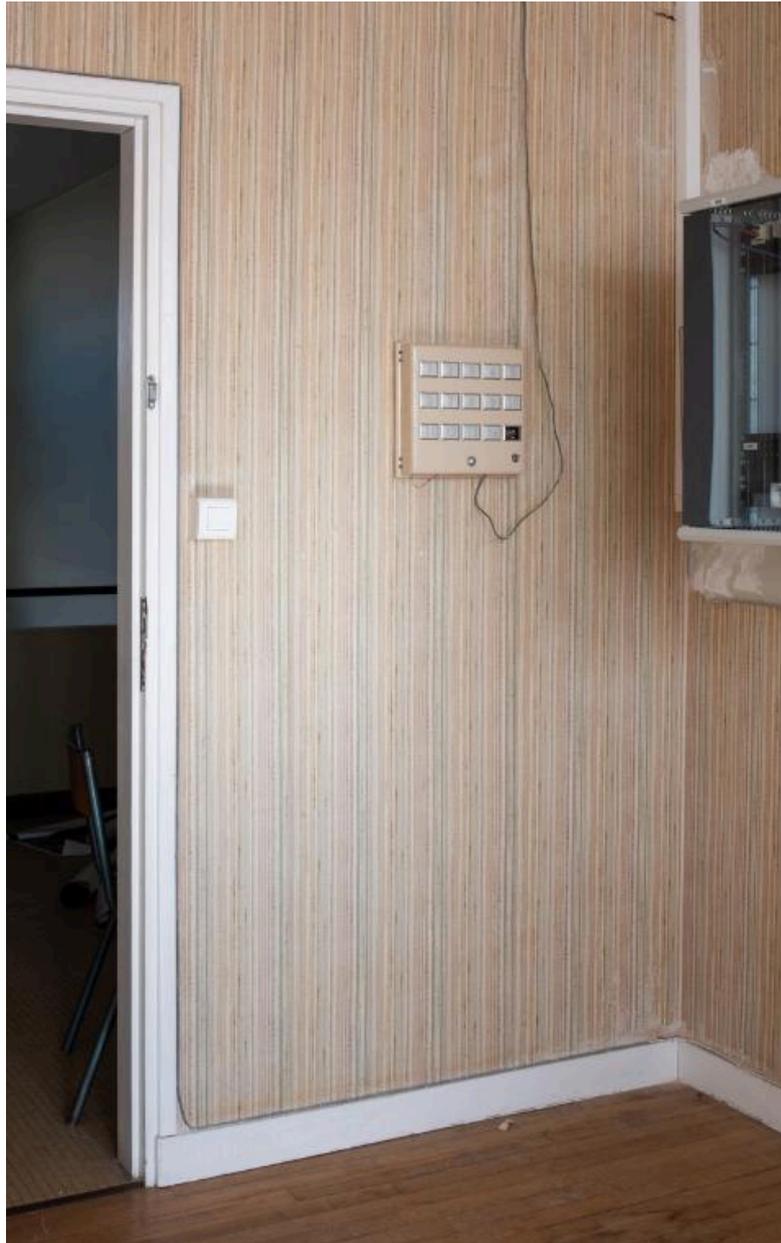
Système d'appel d'urgence pour 15 chambres : vue de situation, à côté de la porte de la salle de garde. L'un des deux tableaux figurant sur les plans (celui des veilleuses sans doute), est absent.

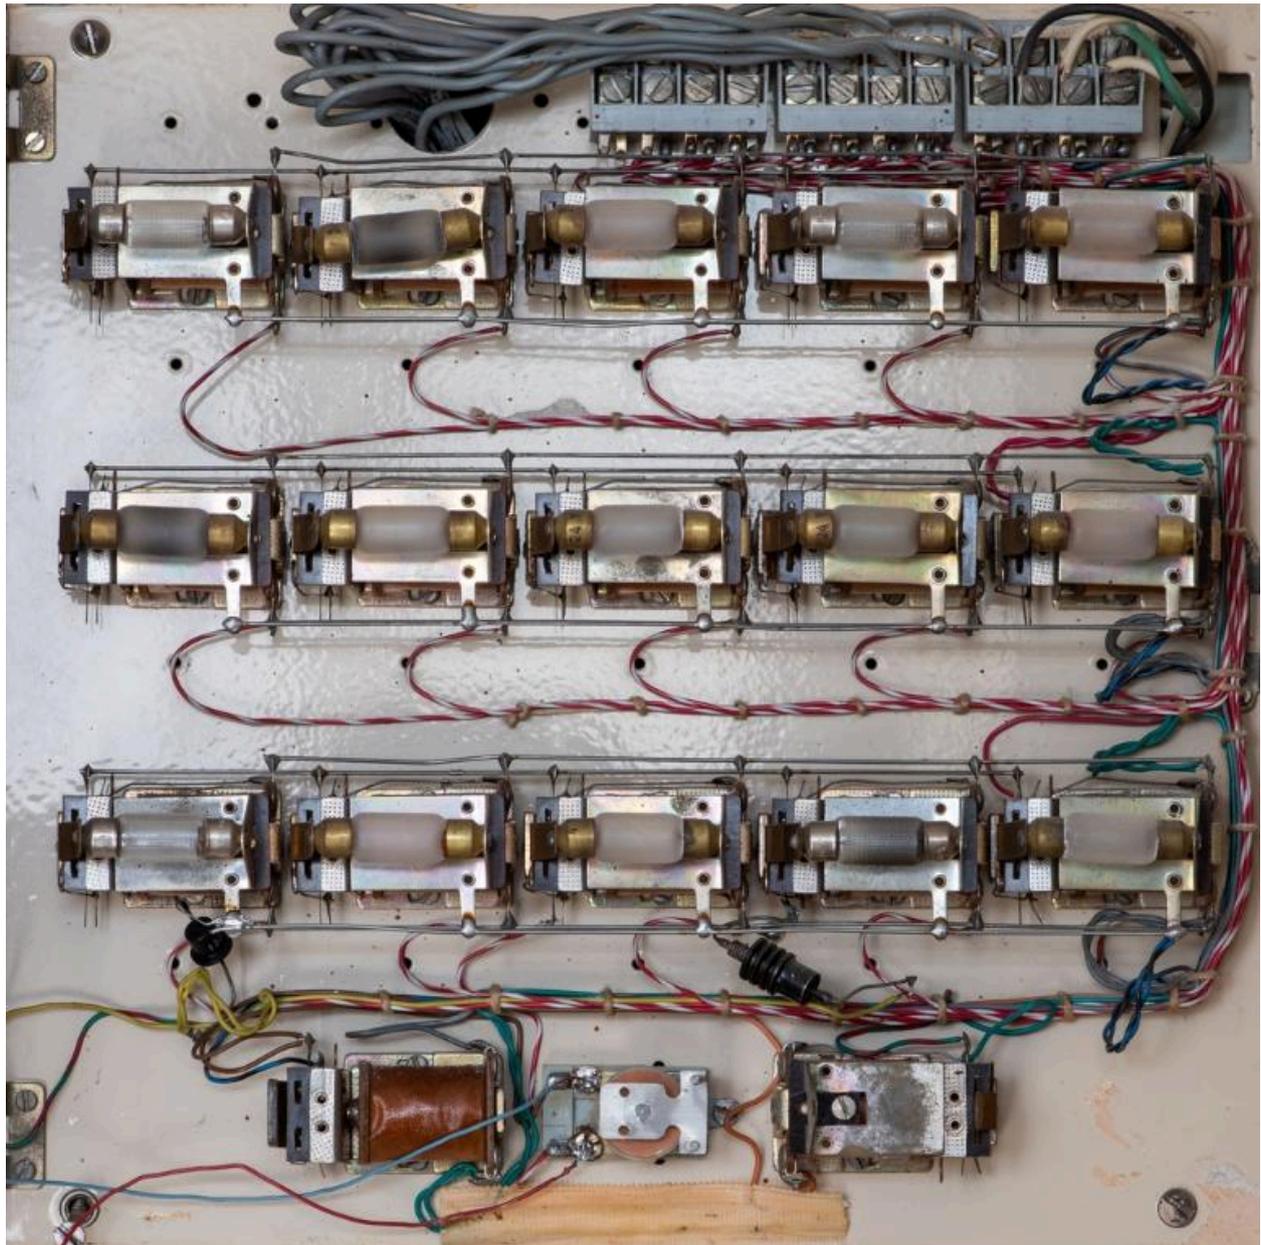
Système d'appel d'urgence pour 15 chambres : détail du mécanisme.

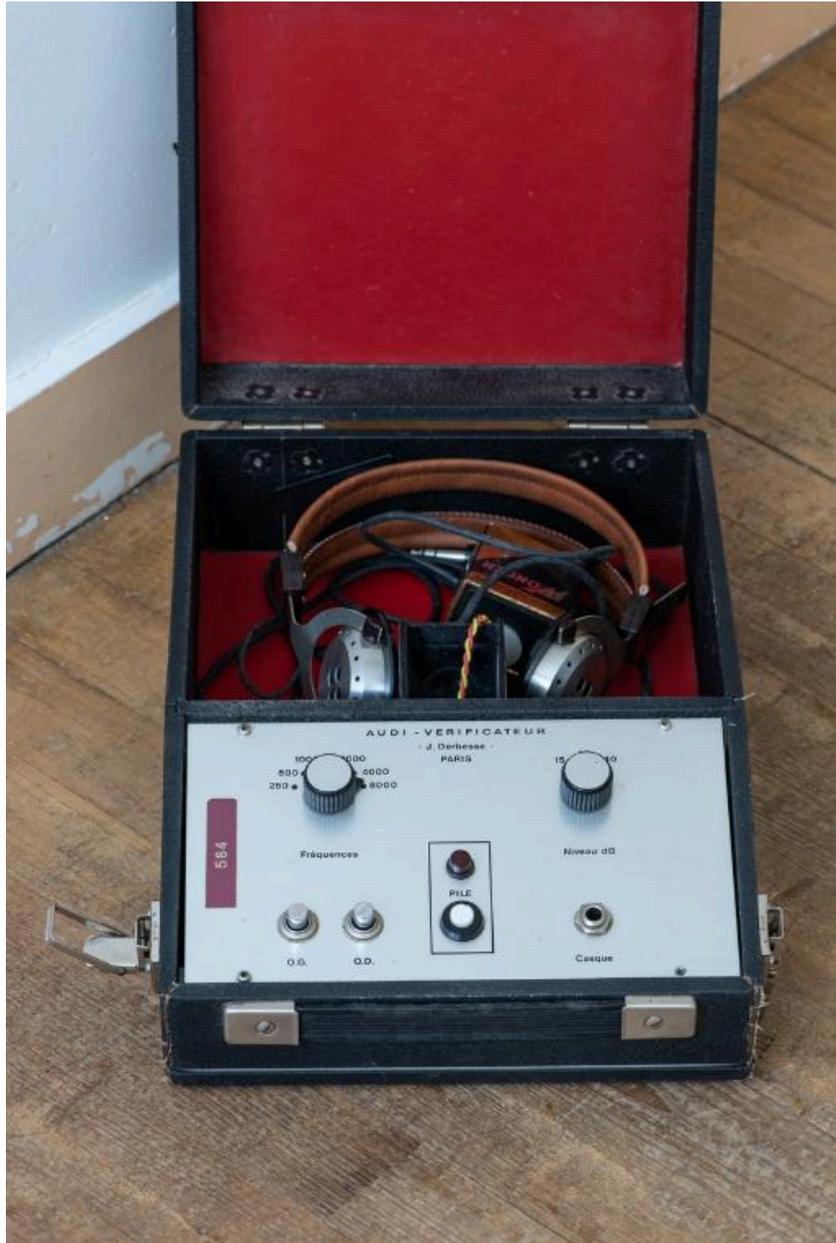
Audiomètre : vue d'ensemble. Le casque est de la marque "Elega" (modèle DR-247 C).

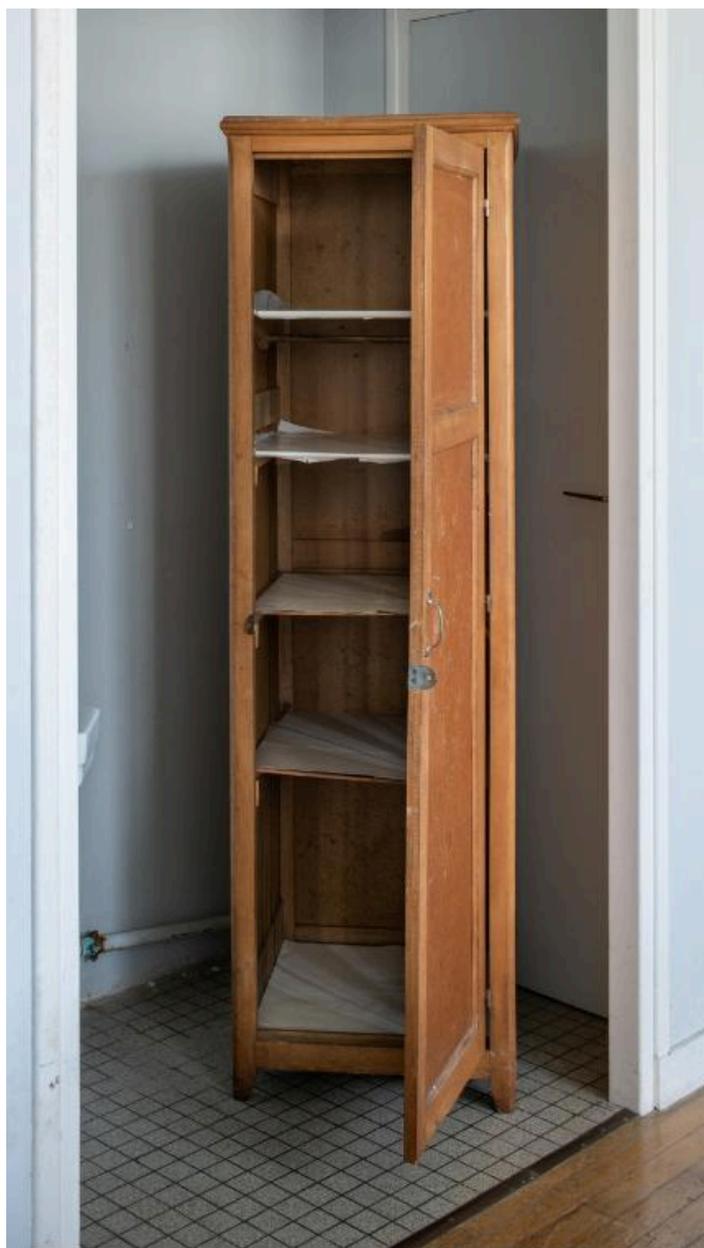
Armoire (système de fermeture par cadenas).
