IVR53_20252200791NUCA

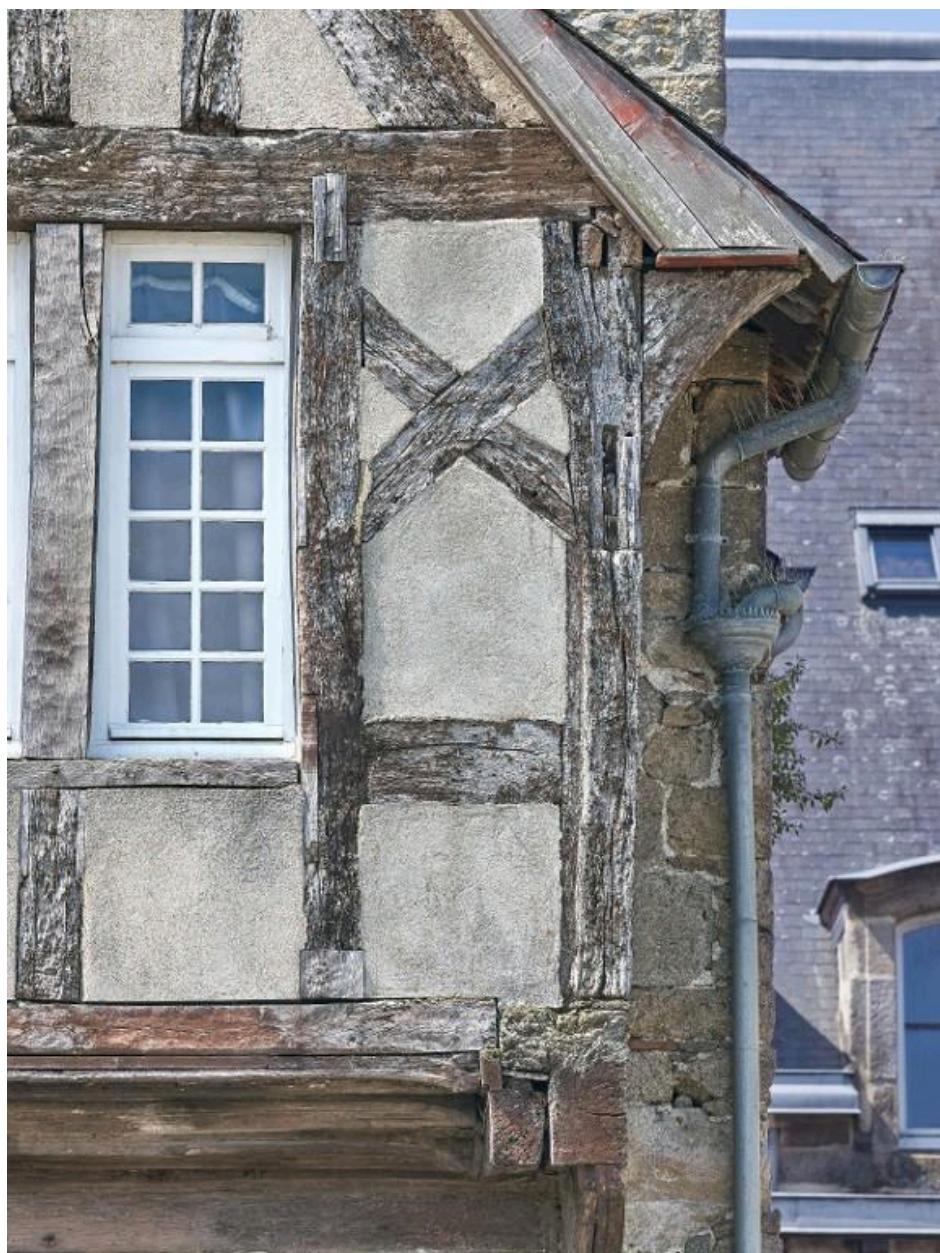
L'assemblage à tenon et mortaise en partie haute du poteau cornier est visible, de même que la mortaise orpheline qui recevait probablement un aisselier.
