IVR53_20232200295NUCA

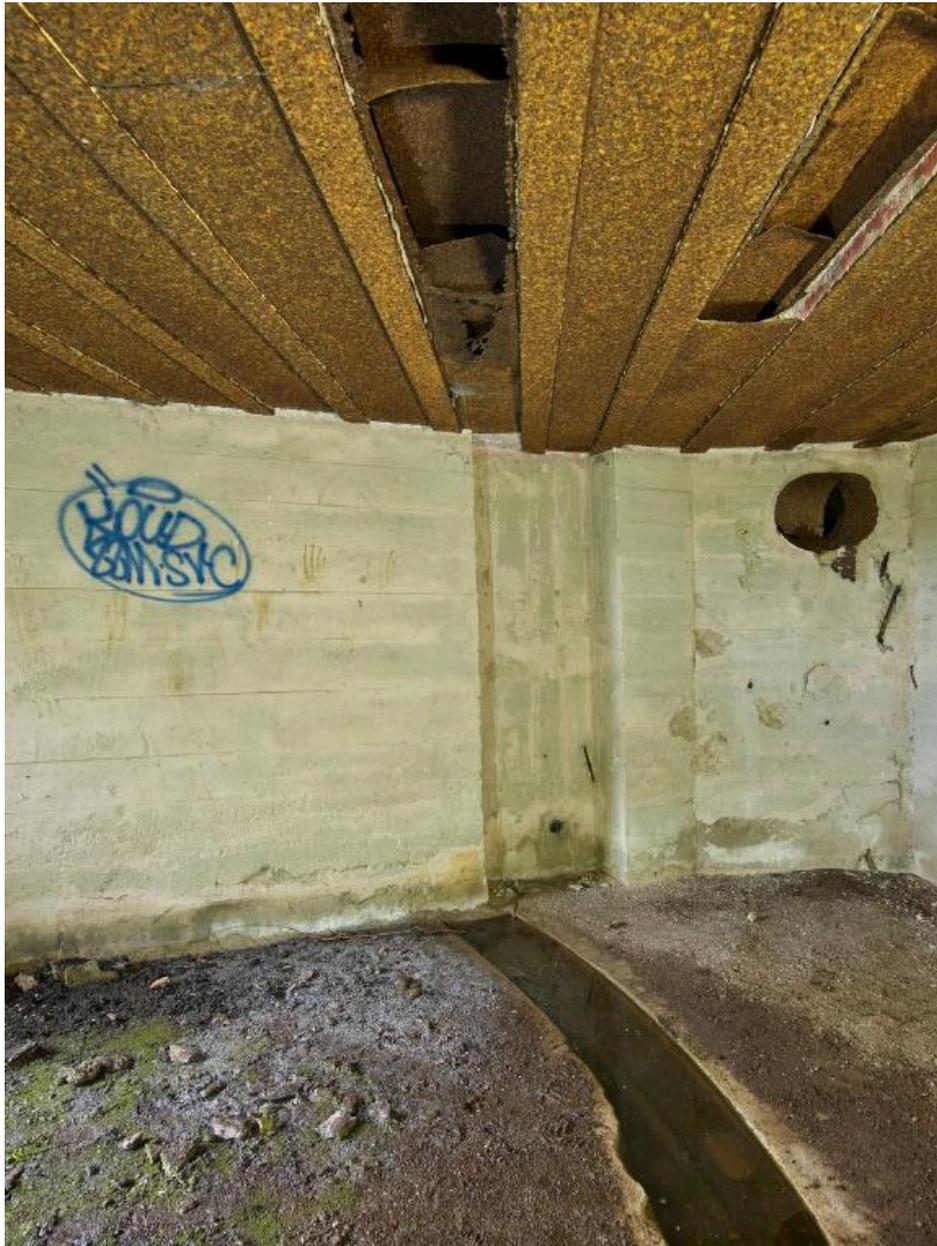
Vue de la chambre de tir : au sol, rainure pour la rotation de l'affût du canon ; au plafond, bouches d'aspiration des fumées protégées par des grilles. A droite : tuyau du système d'aspiration et d'évacuation des fumées de tir (le ventilateur a disparu)
