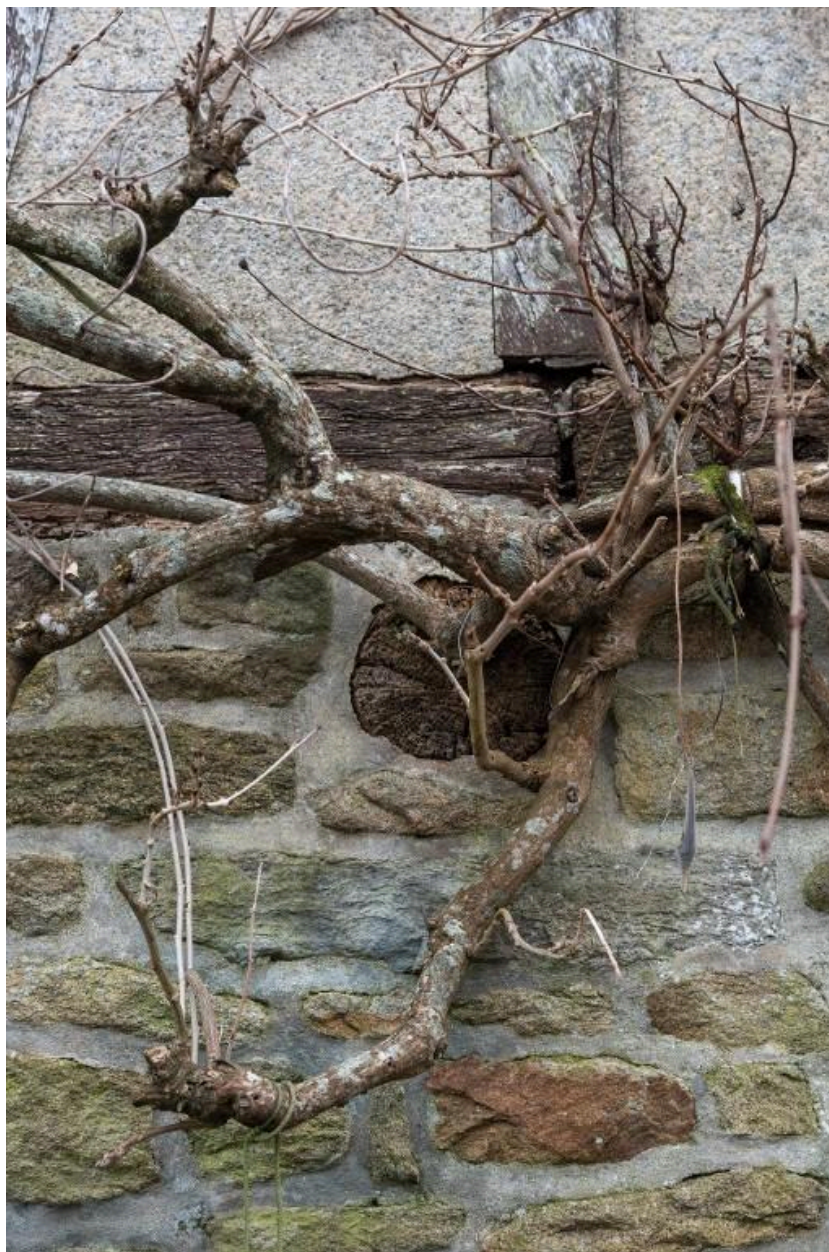
IVR53_20255600136NUCA

Poteau en bois récent, sur deux sablières sans assemblage : dénote d'une reprise importante de la façade.
