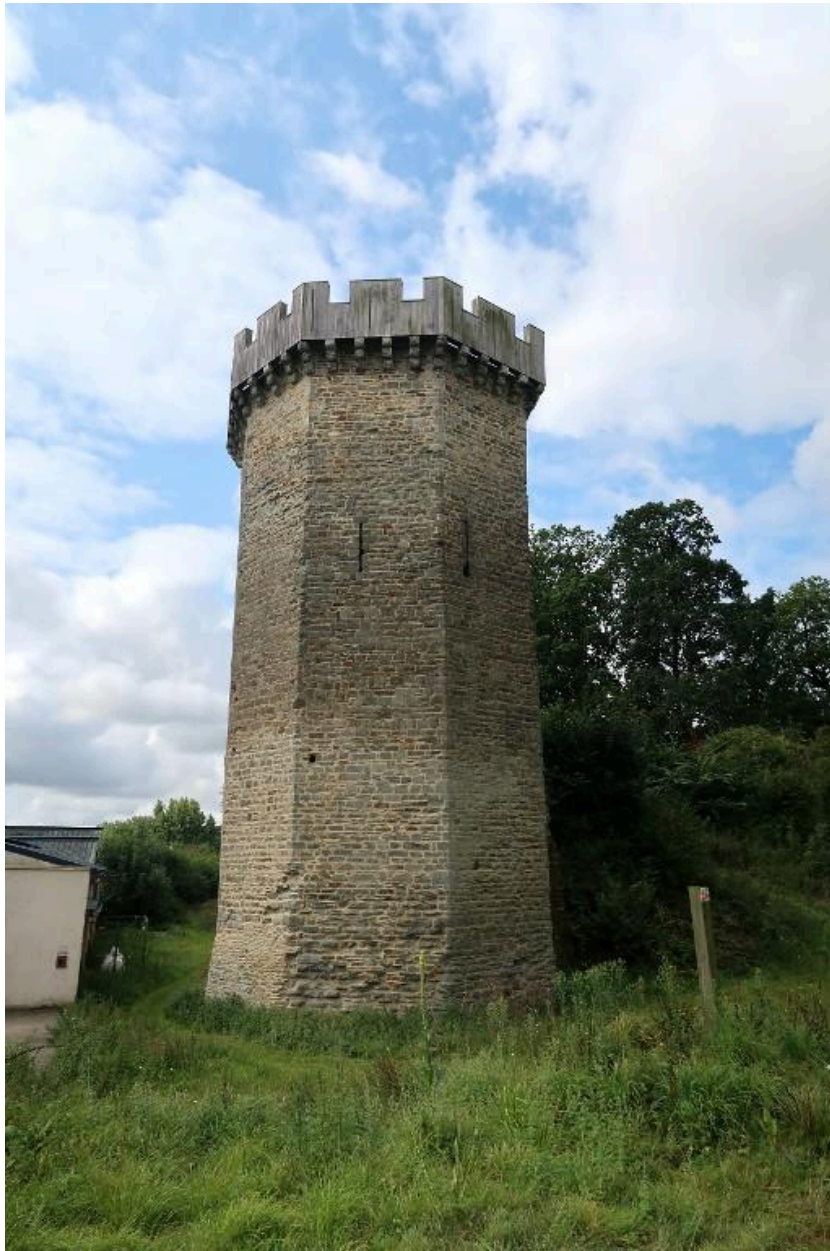
IVR53\_20252210223NUCA

Vue de la tour nord-est après restauration depuis le nord-est. Au centre, on aperçoit deux archères (restaurées). Un chemin de ronde en bois a été ajouté sur les consoles de mâchicoulis
