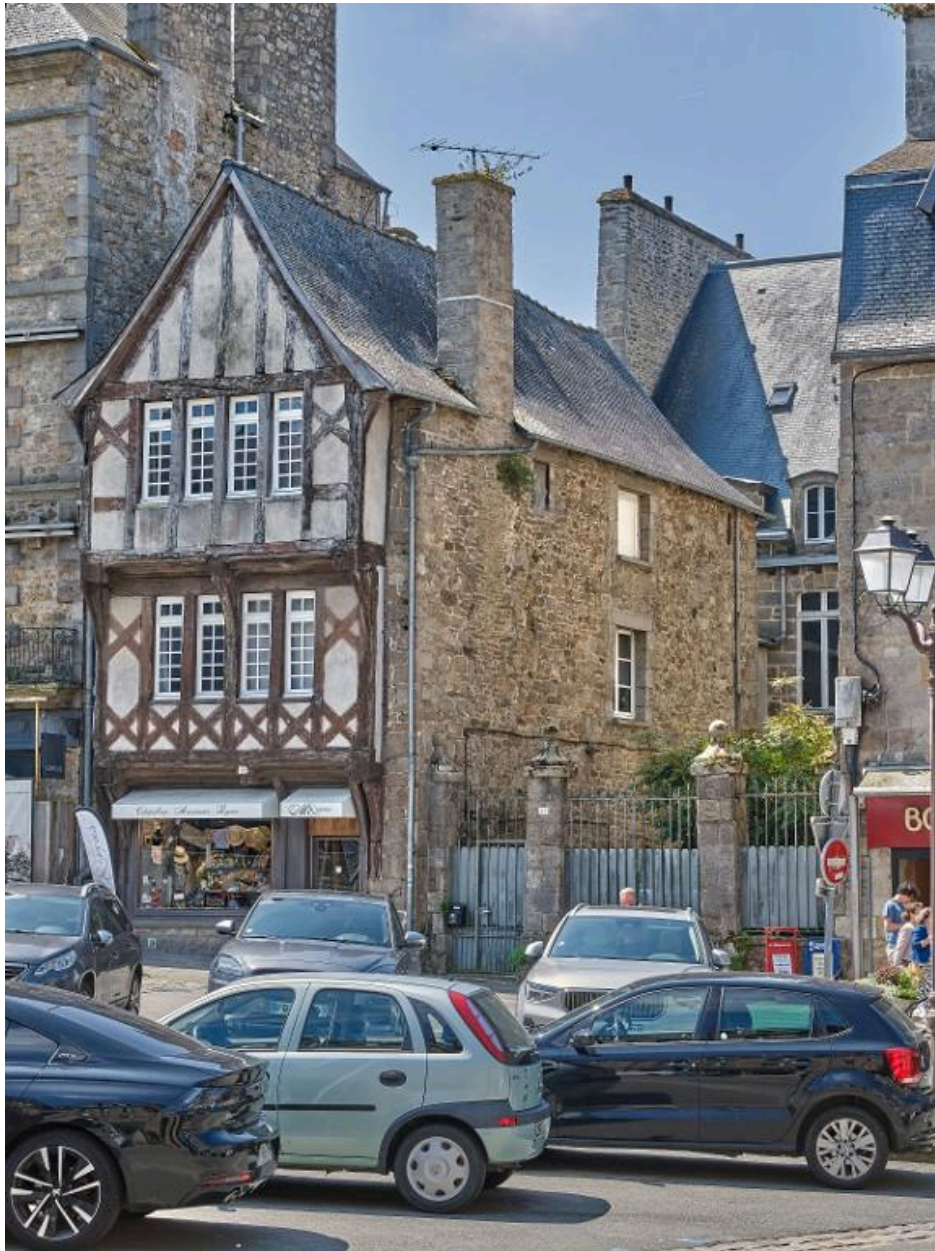
IVR53\_20252200789NUCA

Le gouttereau reçoit une souche de cheminée probablement postérieure vu le remaniement de maçonnerie le long du conduit. D'étroites fenêtres indiquent l'emplacement de l'escalier au fond du bâtiment.
