IVR53_20243501050NUCA

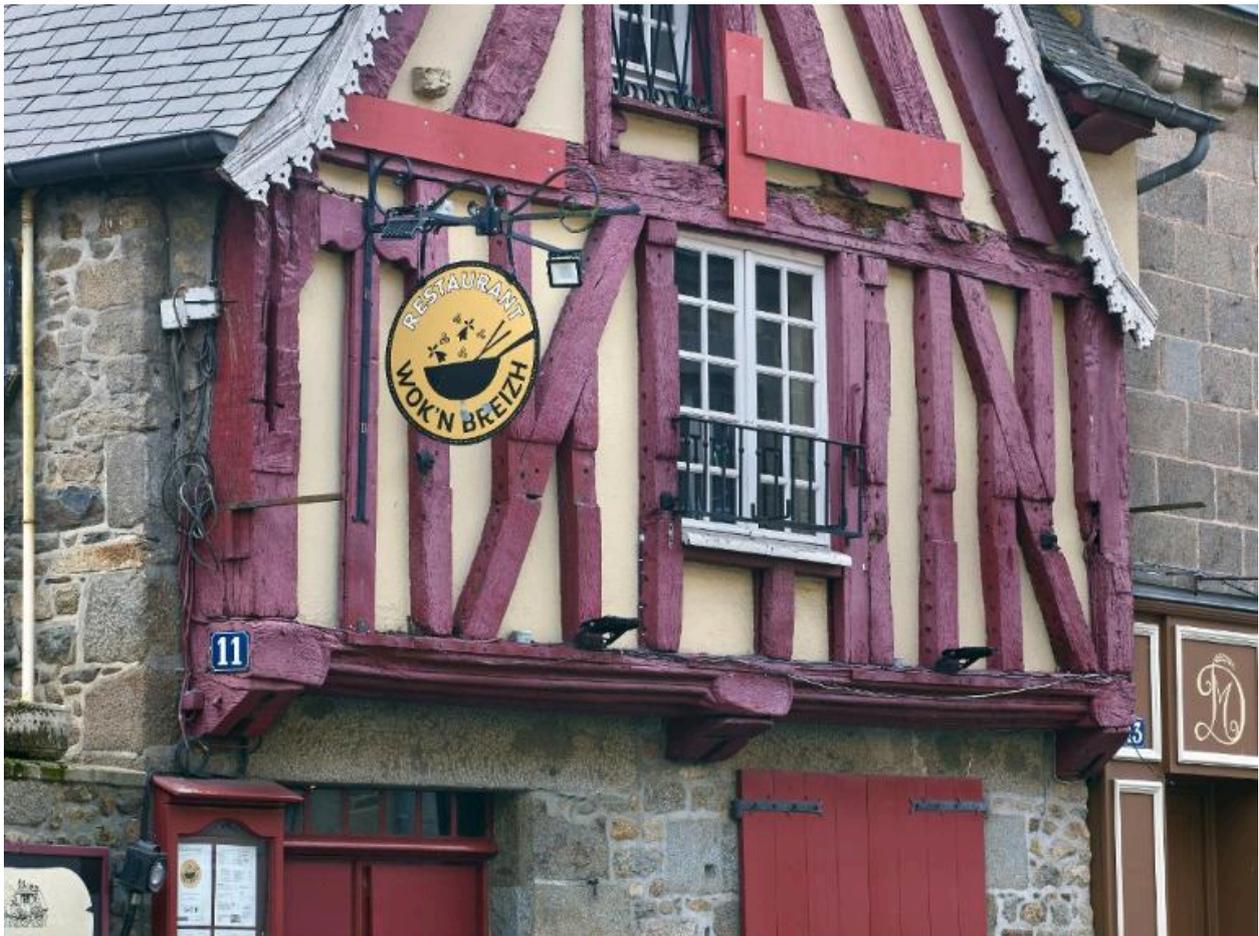
Ce pignon en pan de bois a subi de nombreuses modifications : reprise du rez-de-chaussée en maçonnerie avec suppression des poteaux, modification des baies et disparition de l'appui filant, remplacement du hourdis, recul de la toiture...
