IVR53\_20265610145NUCA

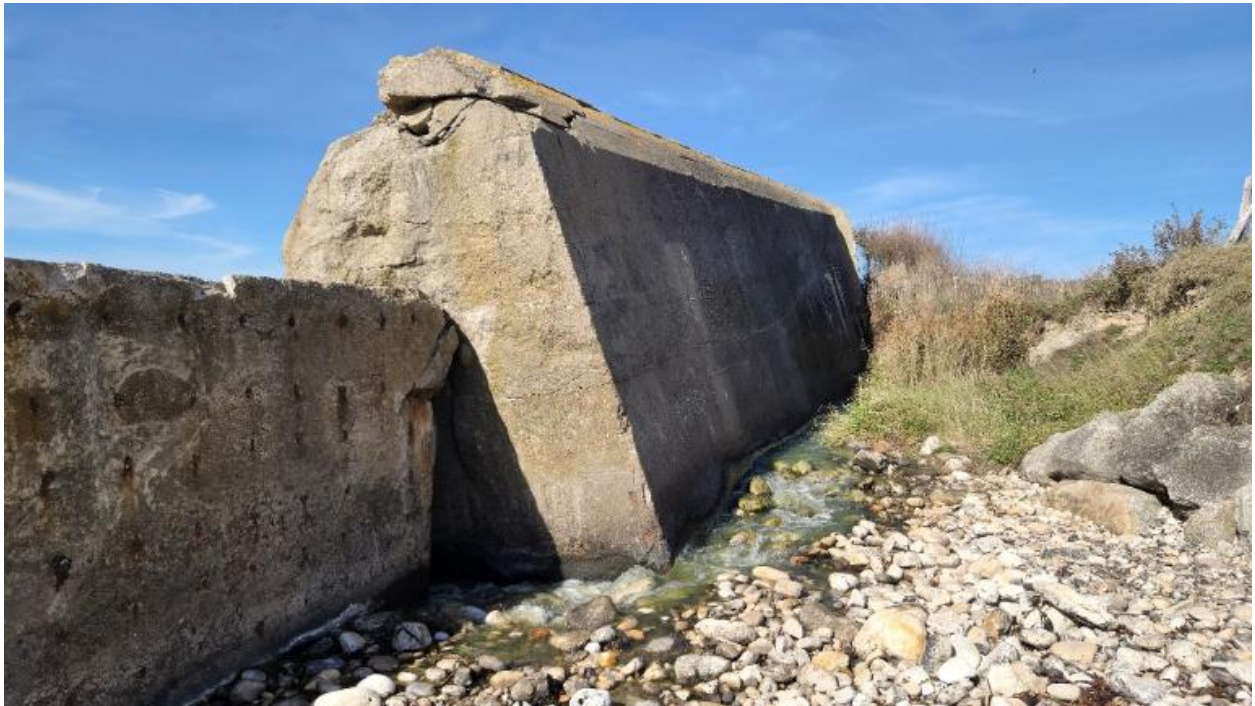
Vue de détail depuis le milieu de la grève. A noter, le profil particulier du mur : à la verticale du côté de l'attaque, à fruit du côté de la défense de manière à offrir une résistance au basculement). A gauche, une section de mur qui a basculé
