IVR53_20252200542NUCA

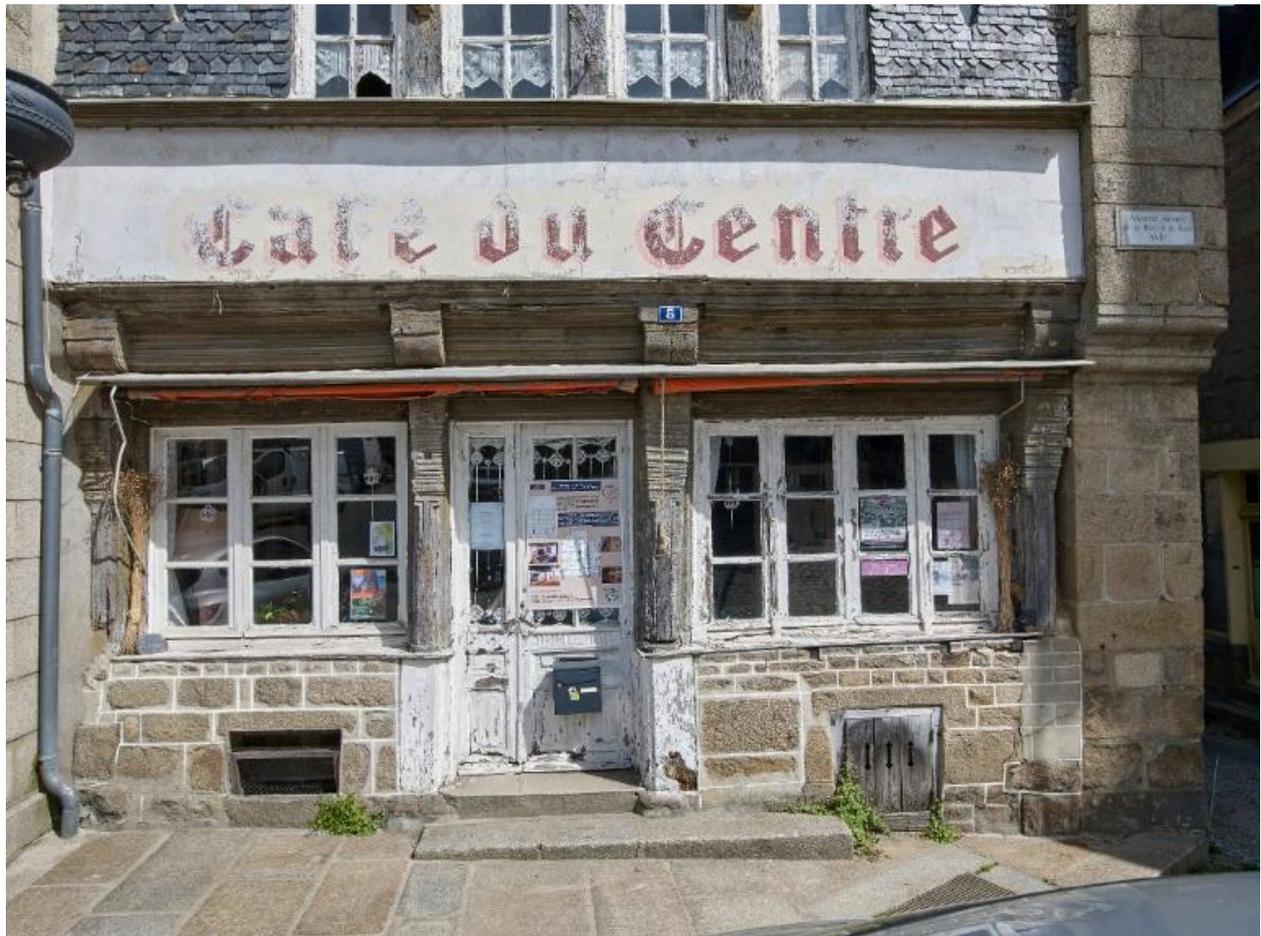
Des poteaux de bois moulurés soutiennent l'encorbellement du premier étage. Le mur-bahut maçonné a été repris.
