IVR53\_20242910112NUCA

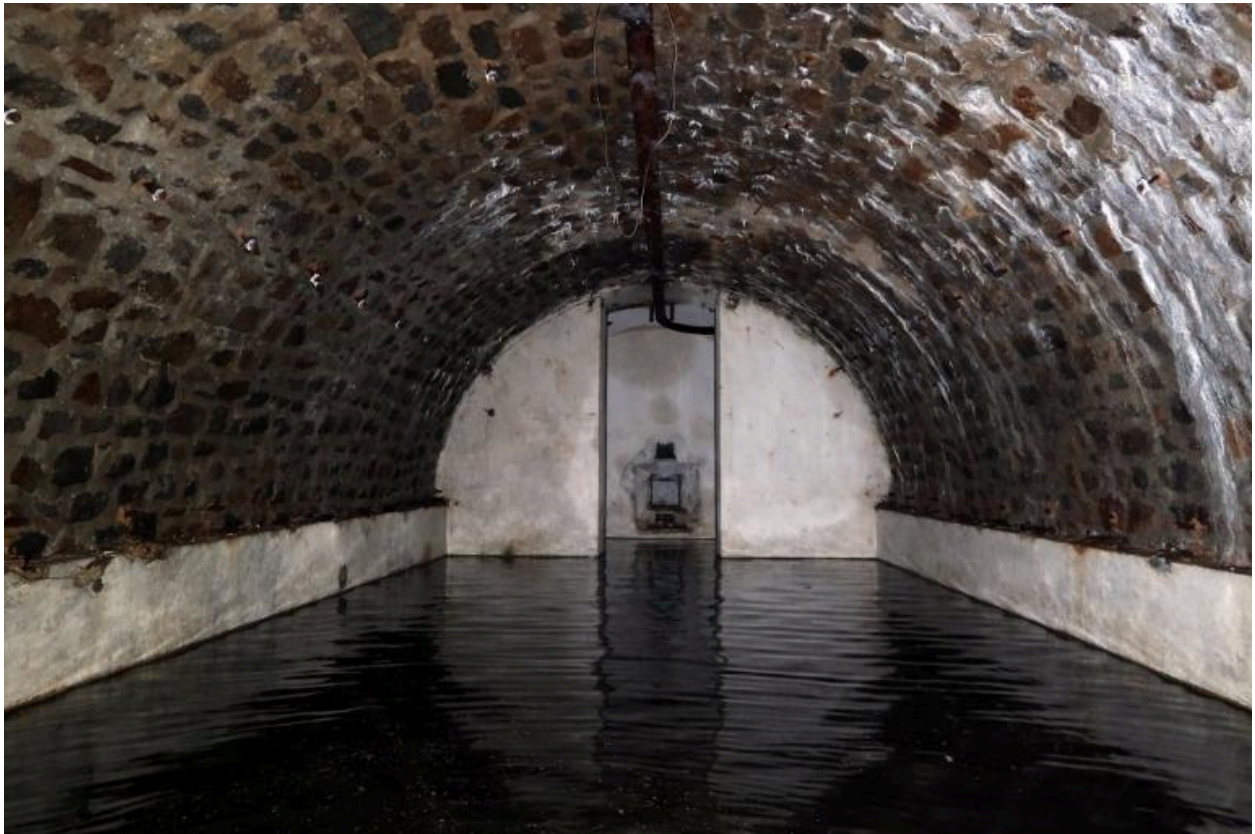
Vue du magasin voûté : au fond, le créneau à lampe. A l'origine, la maçonnerie est doublée par une couverture en tôle ondulée. Le magasin est partiellement inondé
