IVR53_20252910510NUCA

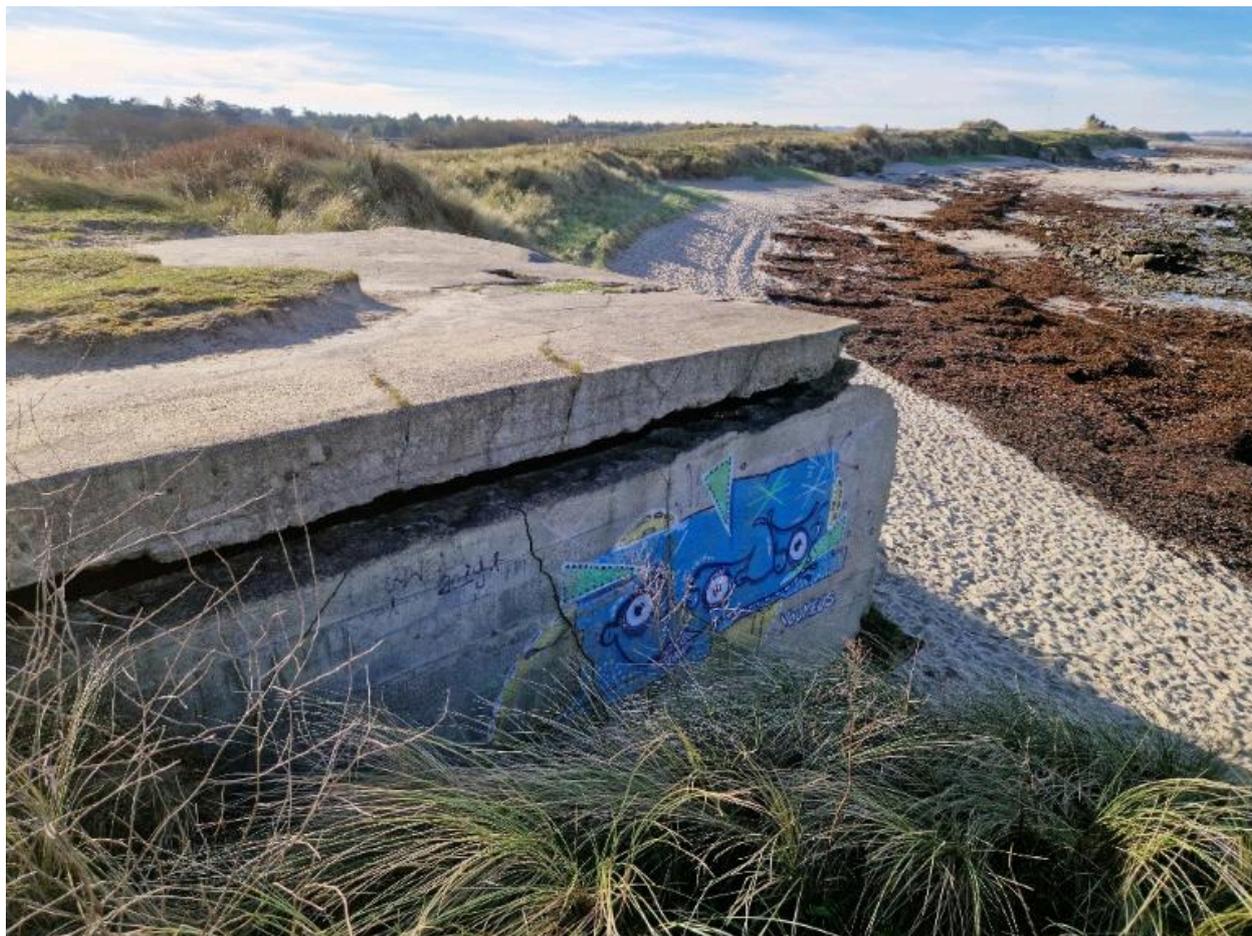
Vue de l'élévation nord. La dalle de couverture du bunker a vraisemblablement été soulevée par l'explosion du magasin aux munitions. En arrière-plan à droite, la grève de Goulven à marée basse
