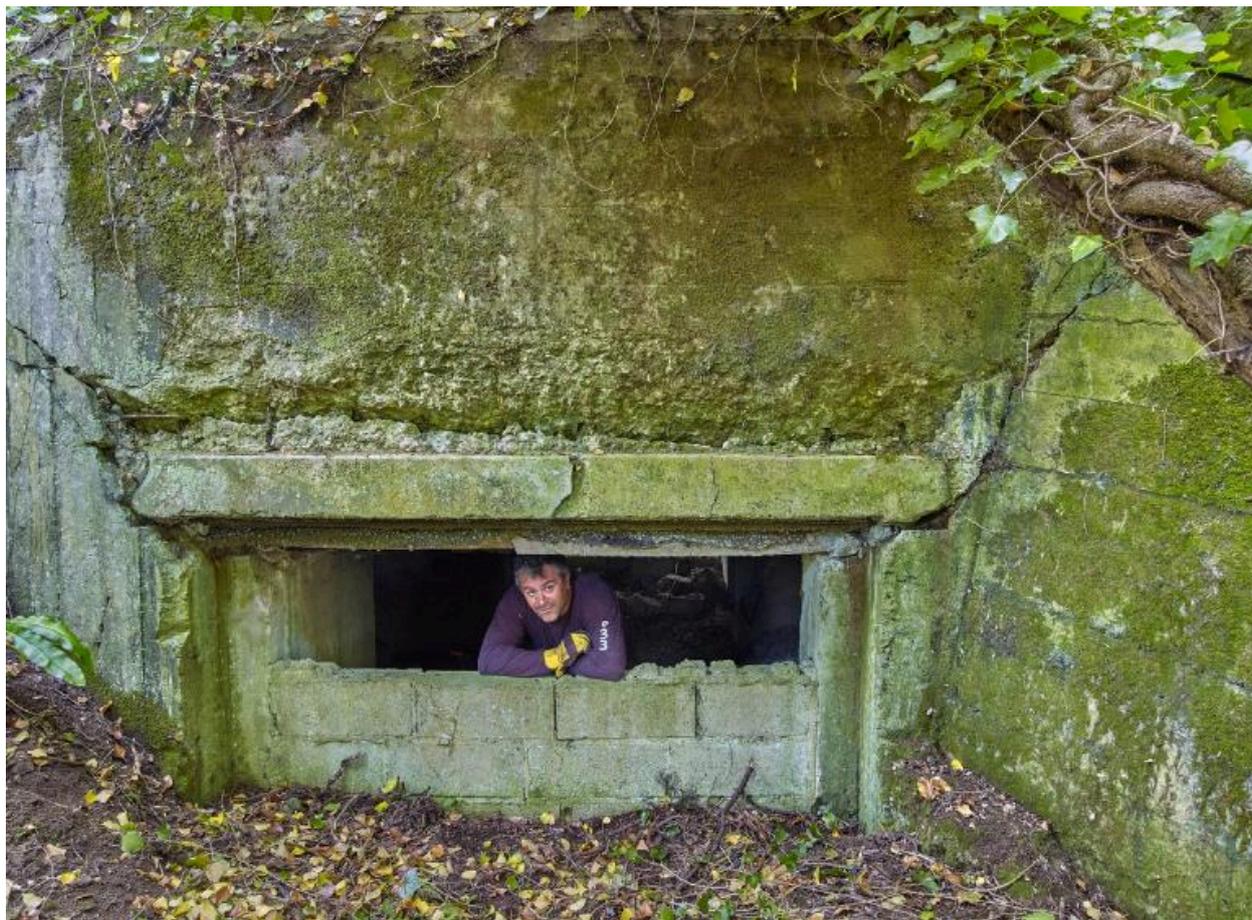
IVR53\_20232200430NUCA

Vue de l'embrasure rectangulaire (partiellement murée par des parpaings). La dalle de couverture mesure 2 m d'épaisseur. A droite, le mur de flanquement Est. Sur cette photographie, Guillaume Lécueillier, chargé d'études Inventaire du patrimoine
