IVR53_20255600169NUCA

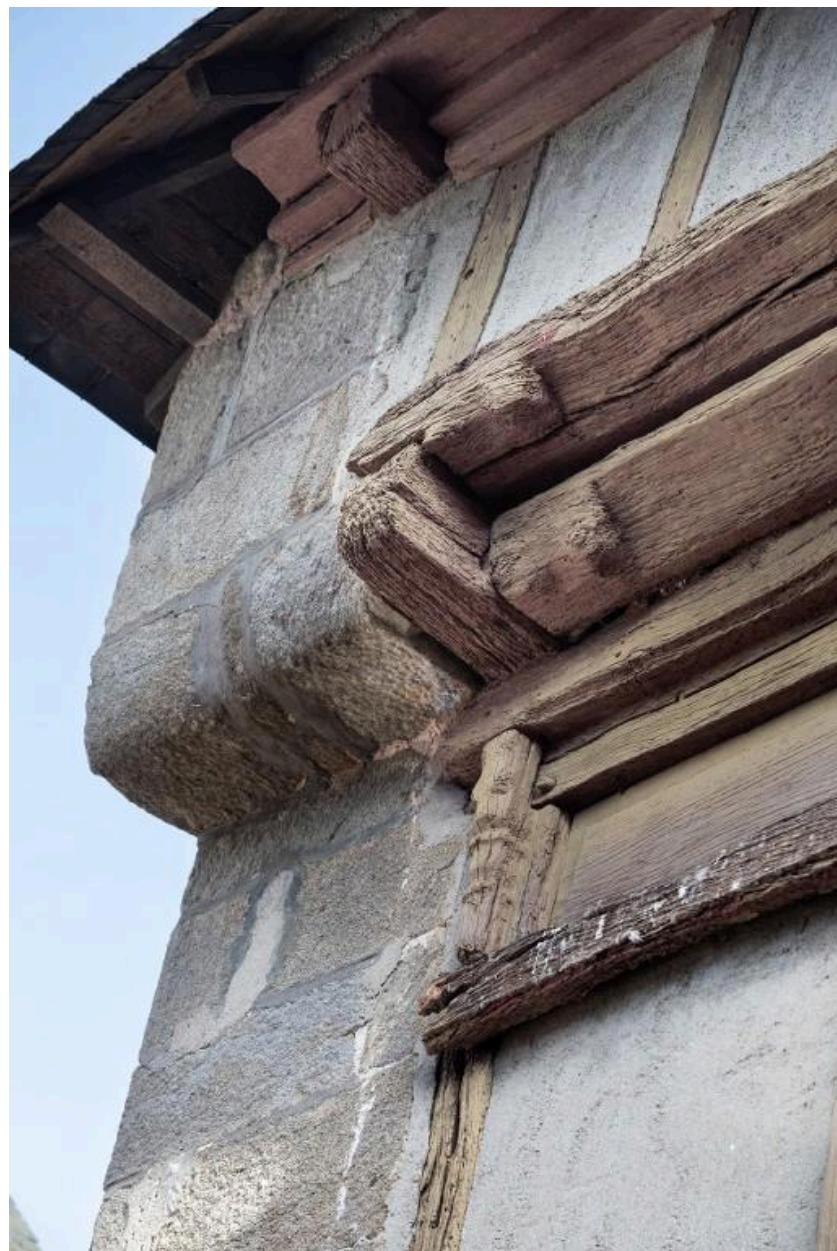
Détail du traitement des entretoises et sablières de l'encorbellement sous le surcroît. La tête du poteau cornier s'élargi pour recevoir la sablière et porte un décor mouluré.
