IVR53\_20195600631NUCA

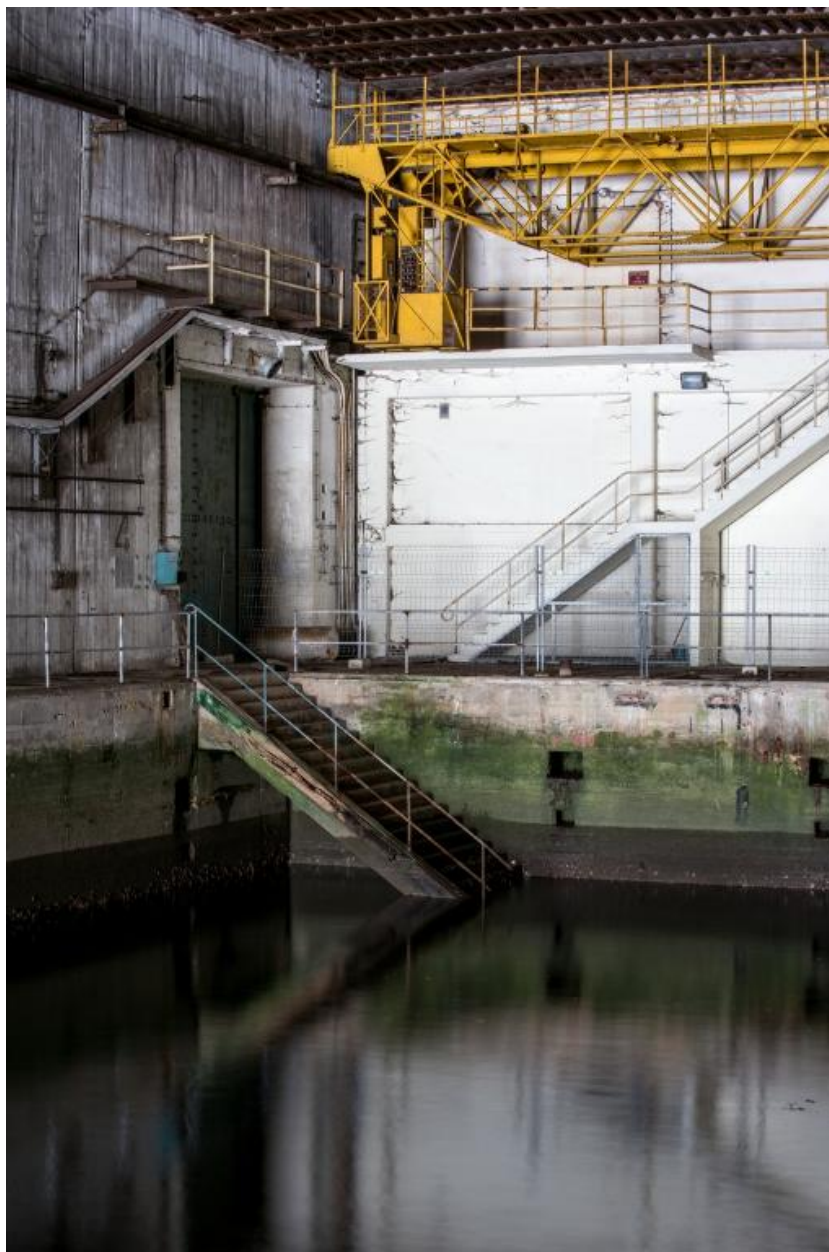
Vue du fond de l'alvéole nord (dans le renforcement du mur, la porte blindée nord) : deux escaliers disposés en vis à vis permettent d'accéder au bassin à marée basse. Peint en blanc, un troisième escalier donne accès au premier étage. En jaune, le pont roulant Levman arrêté au-dessus de l'avancée du premier étage
